# 장안천교(부산) 교면포장 S1

| 용역명 | | 2023년 부산울산고속도로 정밀안전점검 및 성능평가용역 | | | |

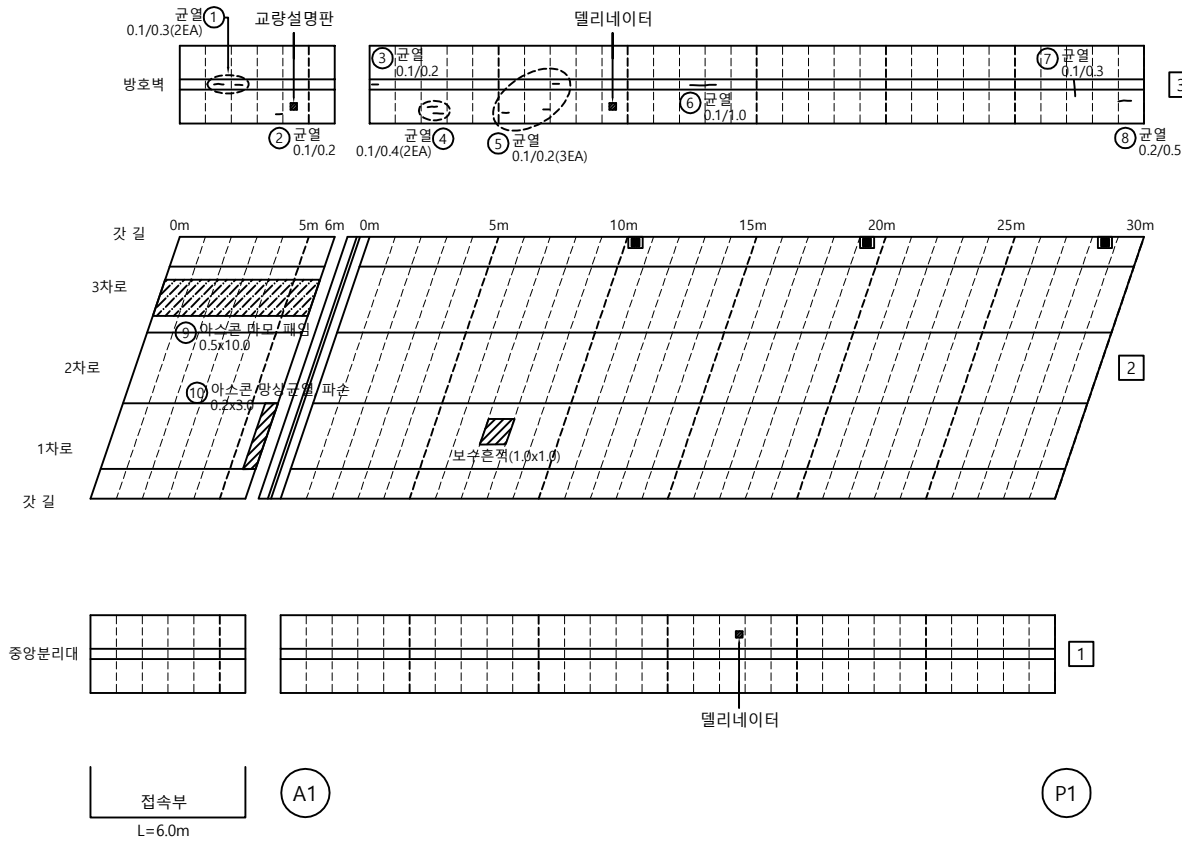
| 번호 | 신/구 | 부재명 | 손 상 현 황 | 손 상 규 모 | | | | | 비고 |
|---|---|---|---|---|---|---|---|---|---|
| 1 | 신 | 방호벽 | 균열(0.3mm미만) | 0.1 | 0.3 | | 2 | m | 0.60 |
| 9 | 신 | 교면포장 | 아스콘 패손, 파손 | | 10.0 | 0.5 | 1 | m | 5.00 |
| 10 | 신 | 교면포장 | 아스콘 광상균열, 파손 | 0.2 | 3.0 | 0.2 | 1 | m | 0.60 |

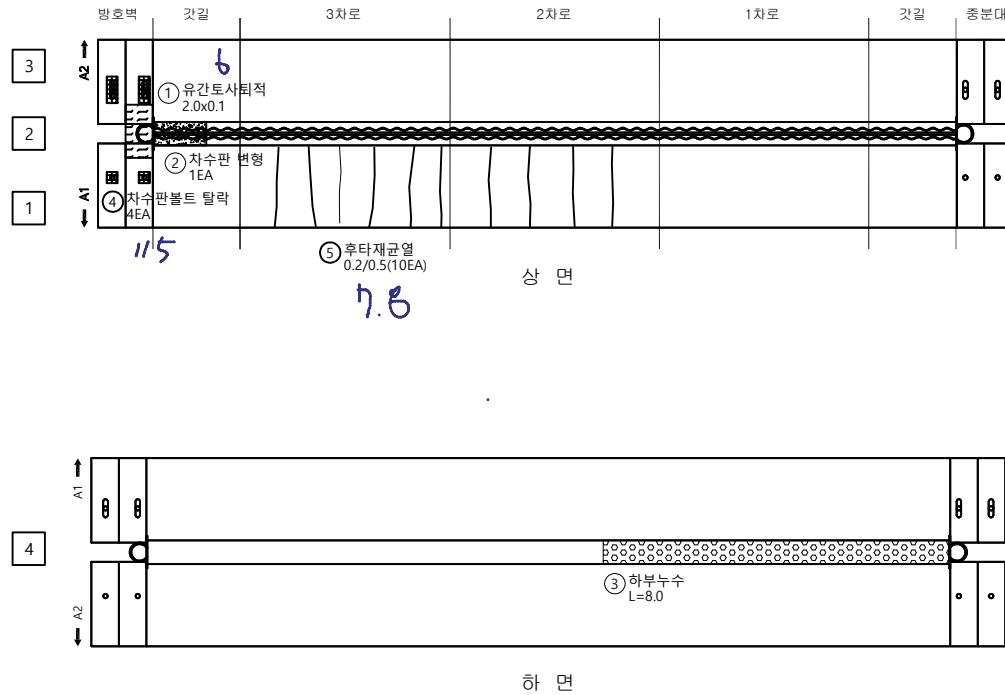
장안천교(부산) 신축이음 A1

| 번호 | 신/구 | 부재명 | 손상현황 | 손상규모 | | | | | 비고 |
|---|---|---|---|---|---|---|---|---|---|
| 3 | 구 | 신축이음 | 하부누수 | | 8.0 | | 1 | m | 8.00 |
| 5 | 구 | 신축이음 | 후타재 균열 | 0.2 | 0.5 | | 10 | m | 5.00 |

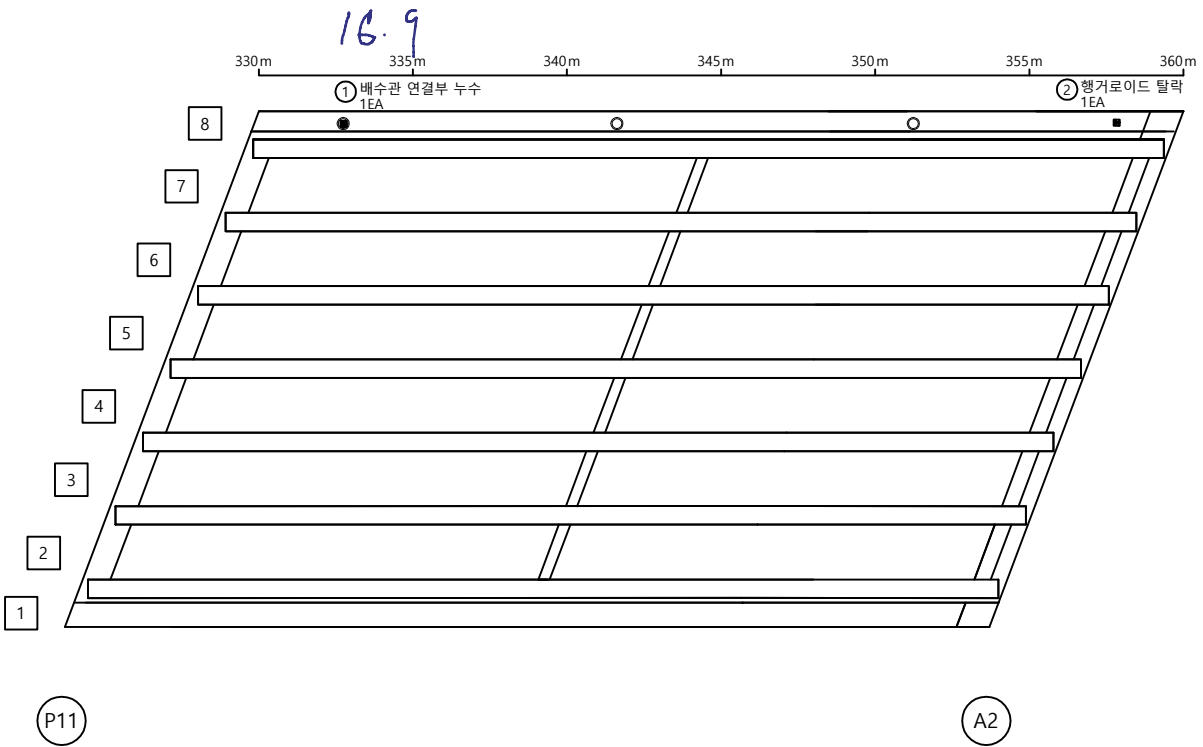
바닥판

| 번호 | 신/구 | 부재명 | 손 상 현 상 | 손 상 규 모 | | | | | 비고 |
|---|---|---|---|---|---|---|---|---|---|
| 1 | 구 | 배수시설 | 배수관 연결부 누수 | | | | 1 | EA | 1.00 |

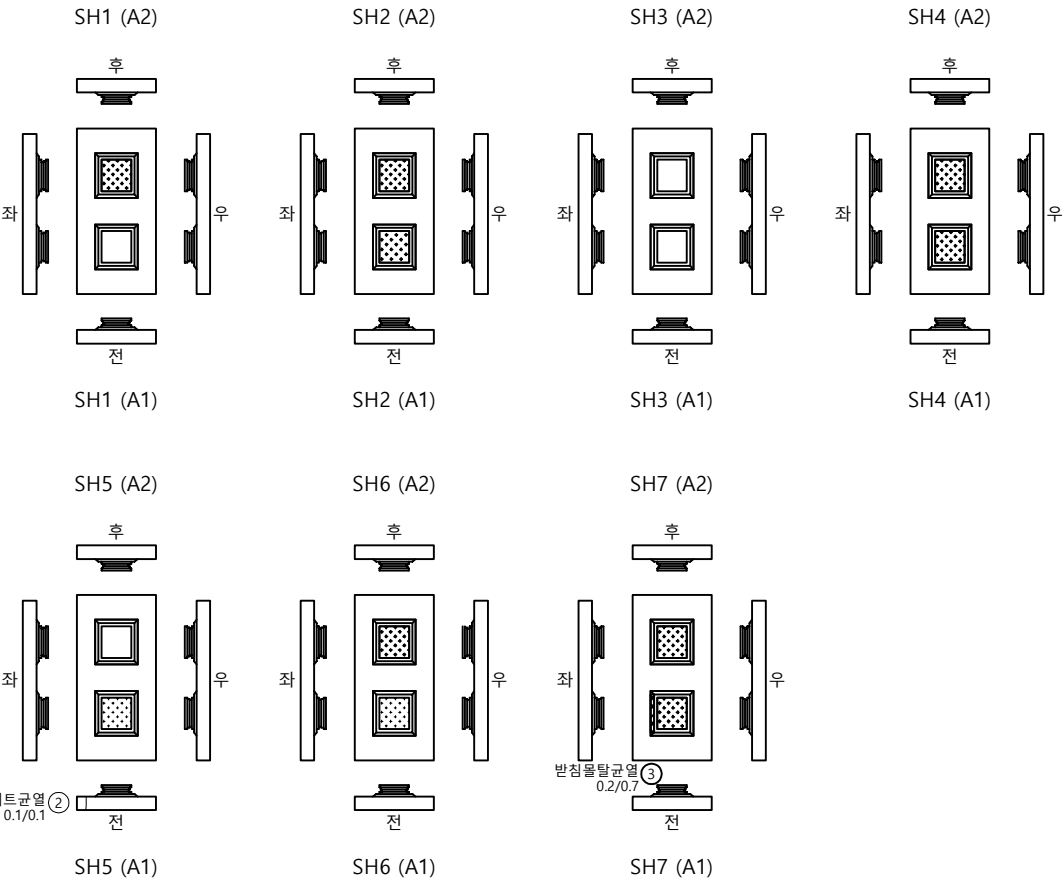
장안천교(부산) 받침장치 P3

① 받침부식  
10EA

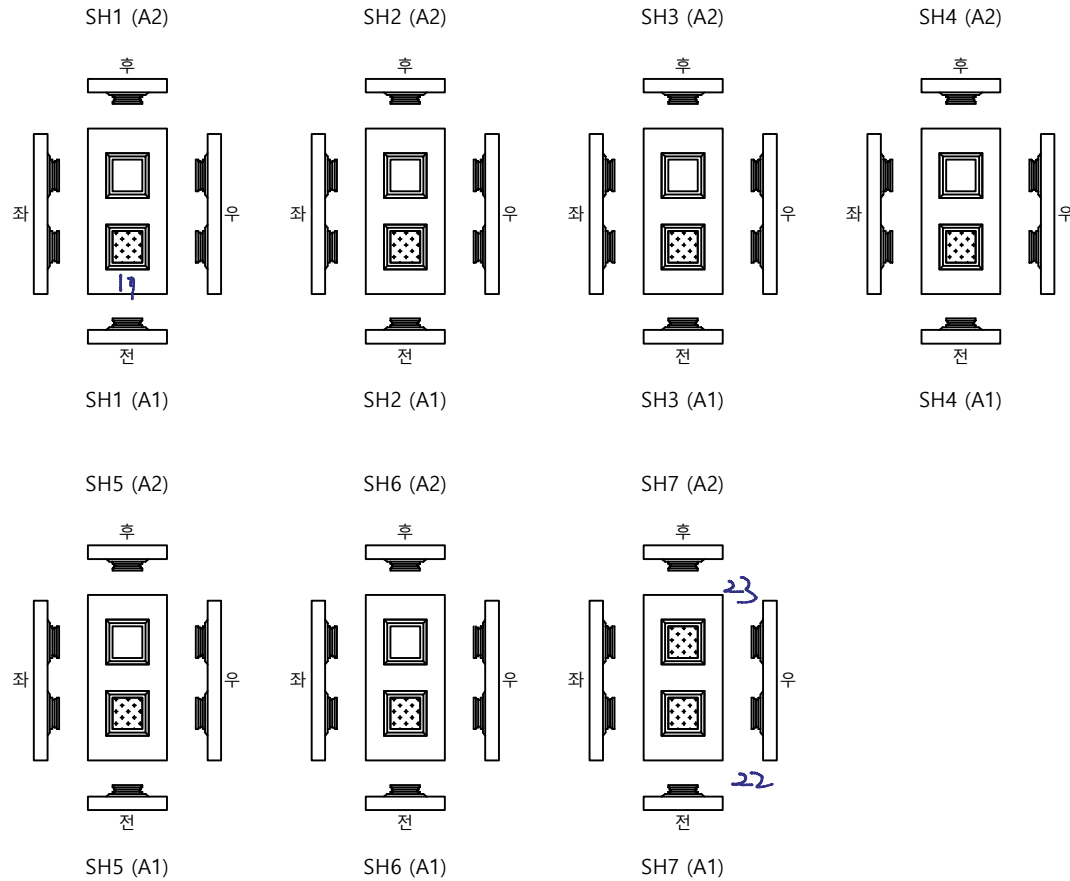
장안천교(부산) 받침장치 P11

① 받침부식  
8EA  
1~2 sh 7(A2) - 1. A2  
9-16 sh 7(A1) - 1. P10

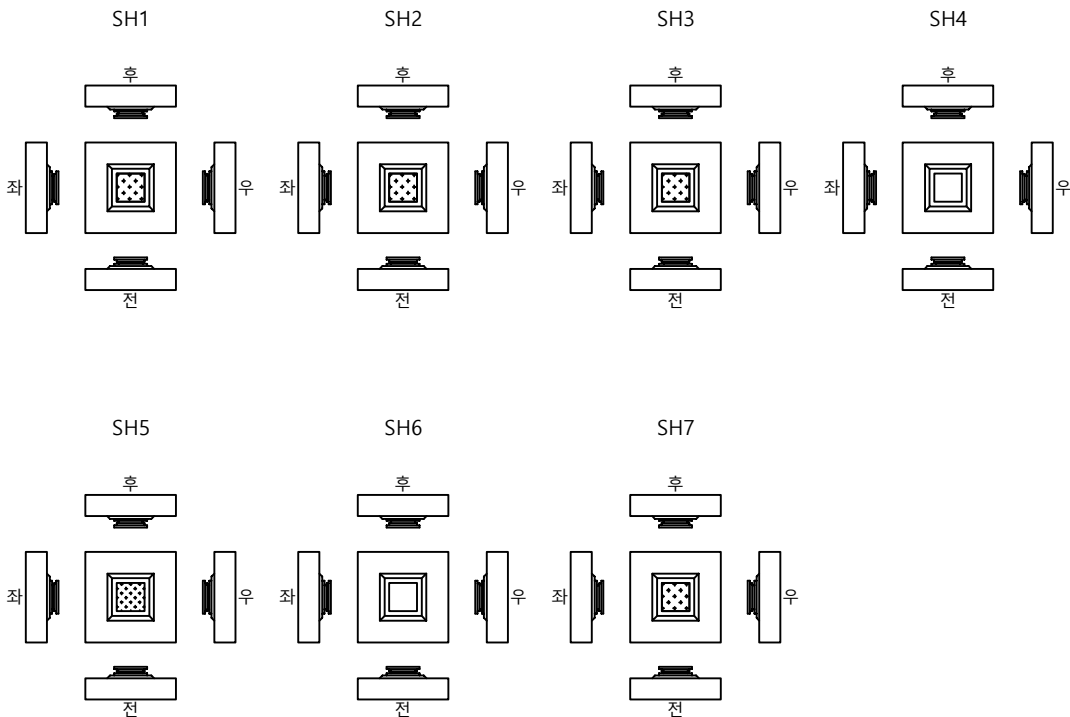
장안천교(부산) 받침장치 A2

① 받침부식  
SEA
