장안천교(울산) 교면포장 S1

손 상 물 량 표

| 용역명 | | 2023년 부산울산고속도로 정밀안전점검 및 성능평가용역 | | | |

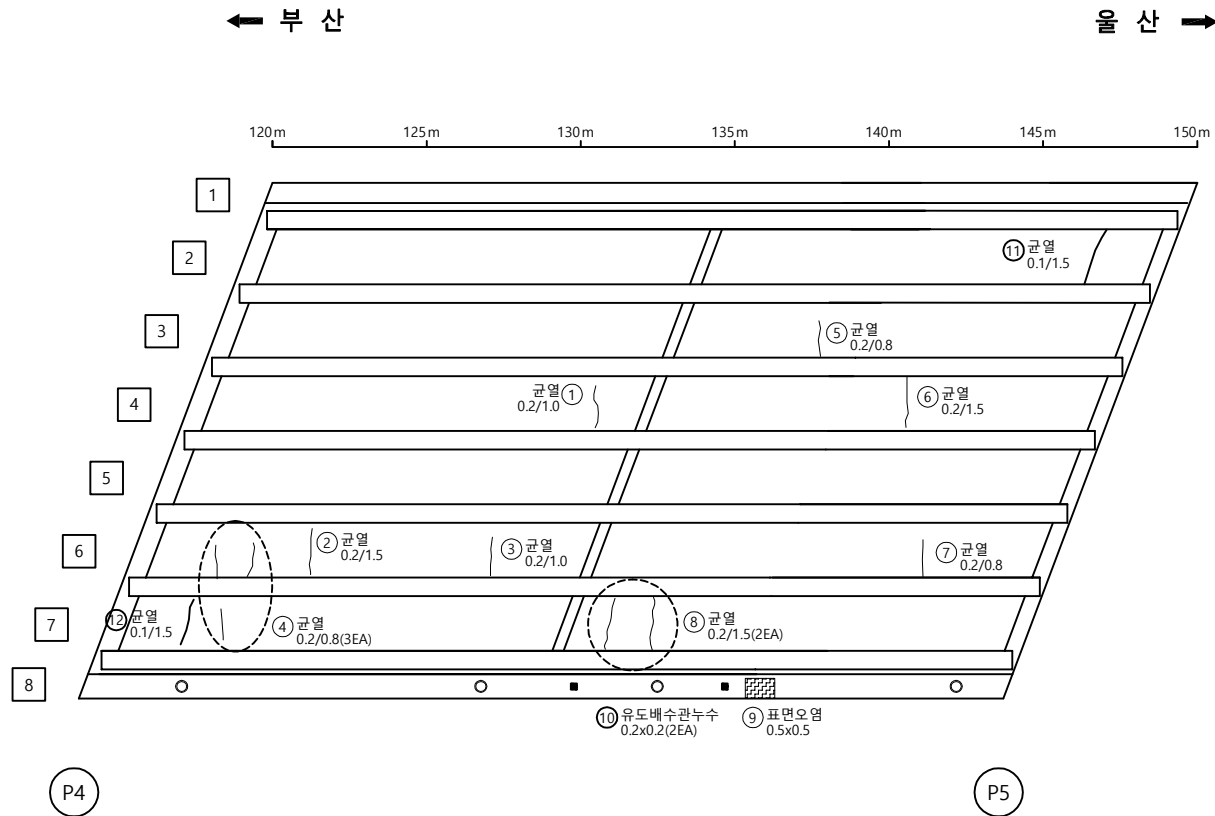
## 장안천교(울산) 바닥판하면 S5

| 번호 | 선/구 | 부재명 | 손 상 현 황 | 손 상 규 모 | | | | | | 비고 |
|---|---|---|---|---|---|---|---|---|---|---|
| 1 | 구 | 배수시설 | 유도배수관 누수 | | | | 3 | EA | 3.00 | |
| 2 | 구 | 바닥판 | 균열 | 0.2 | 1.2 | | 4 | m | 4.80 | |
| 3 | 구 | 바닥판 | 망상균열 | 0.2 | 1.2 | 2.0 | 1 | m² | 2.40 | |

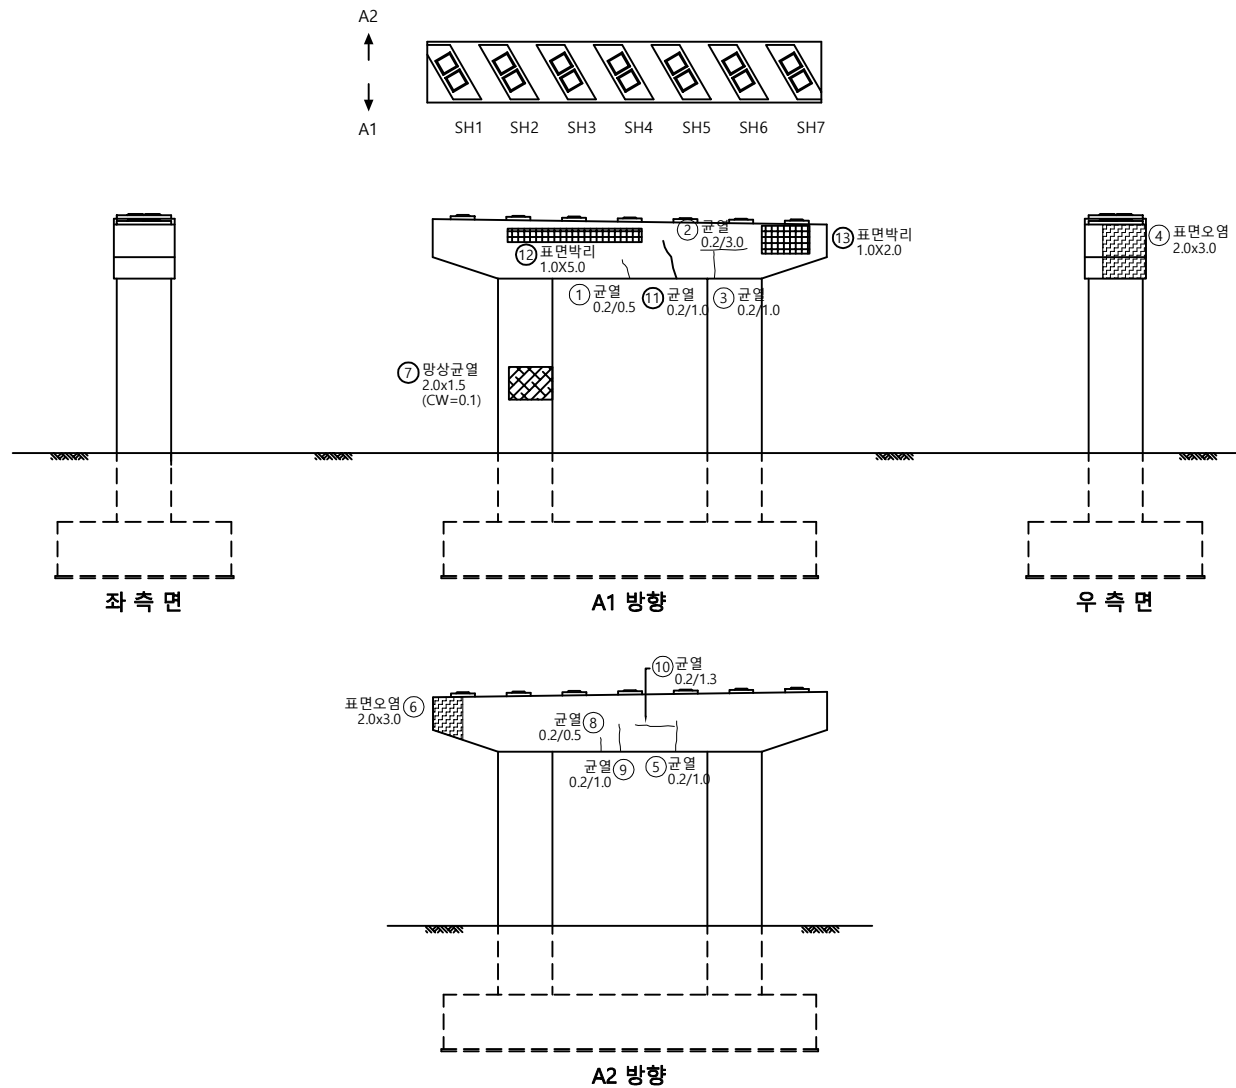
| 교각 | | | | | | | | | |
|---|---|---|---|---|---|---|---|---|---|
| P1 | | | | | | | | | |

| 교각 | | | | | | | | | |
|---|---|---|---|---|---|---|---|---|---|
| 1 | 구 | 교각 | 균열 | 0.2 | 0.5 | | 1 | m | 0.50 |
| 2 | 구 | 교각 | 균열 | 0.2 | 3.0 | | 1 | m | 3.00 |
| 7 | 구 | 교각 | 망상균열 | 0.2 | 2.0 | 1.5 | 1 | m <sup>2</sup> | 3.00 |

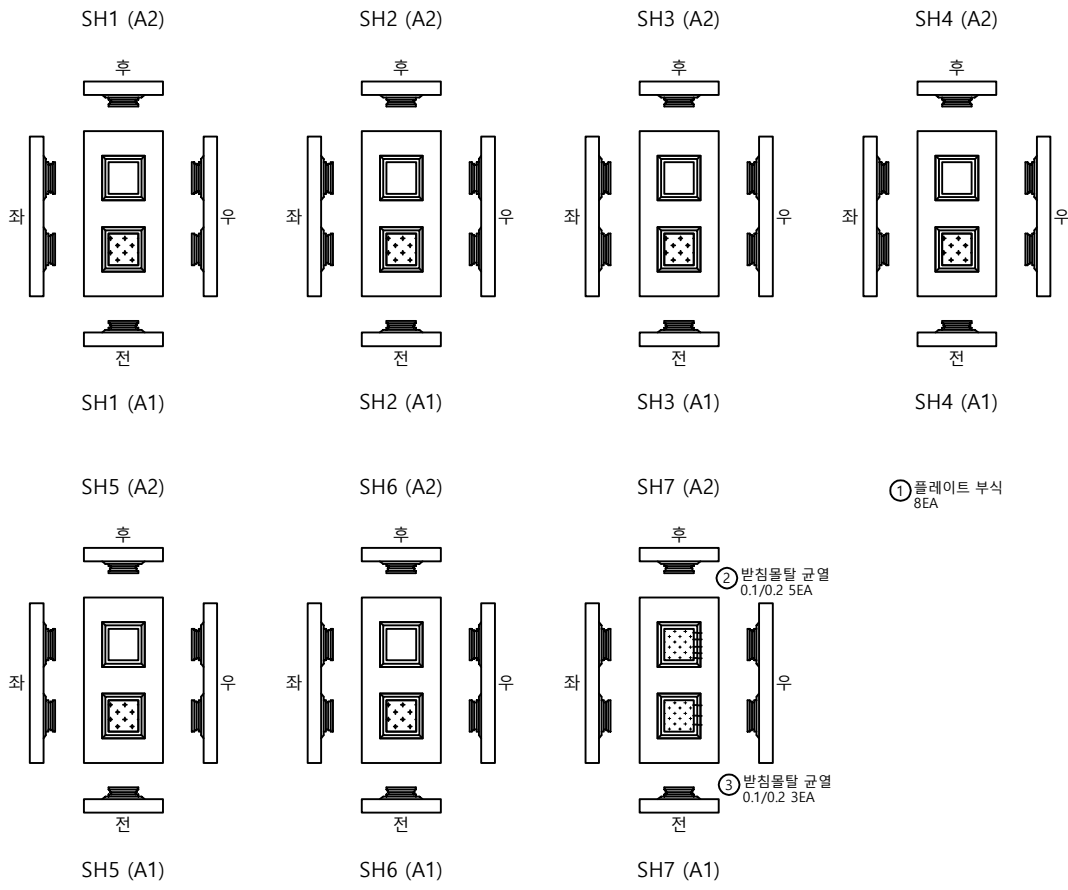
| 교량받침 | | | | | | | | | | |
|---|---|---|---|---|---|---|---|---|---|---|
| P1 | | | | | | | | | | |

| 교량받침 | | | | | | | | | | |
|---|---|---|---|---|---|---|---|---|---|---|
| 1 | 선 | 교량받침 | 플레이트 부식 | | | | 8 | EA | 8.00 | |
| 2 | 선 | 교량받침 | 받침물탈 균열 | 0.1 | 0.2 | | 5 | m | 1.00 | |
| 3 | 선 | 교량받침 | 받침물탈 균열 | 0.1 | 0.2 | | 3 | m | 0.60 | |

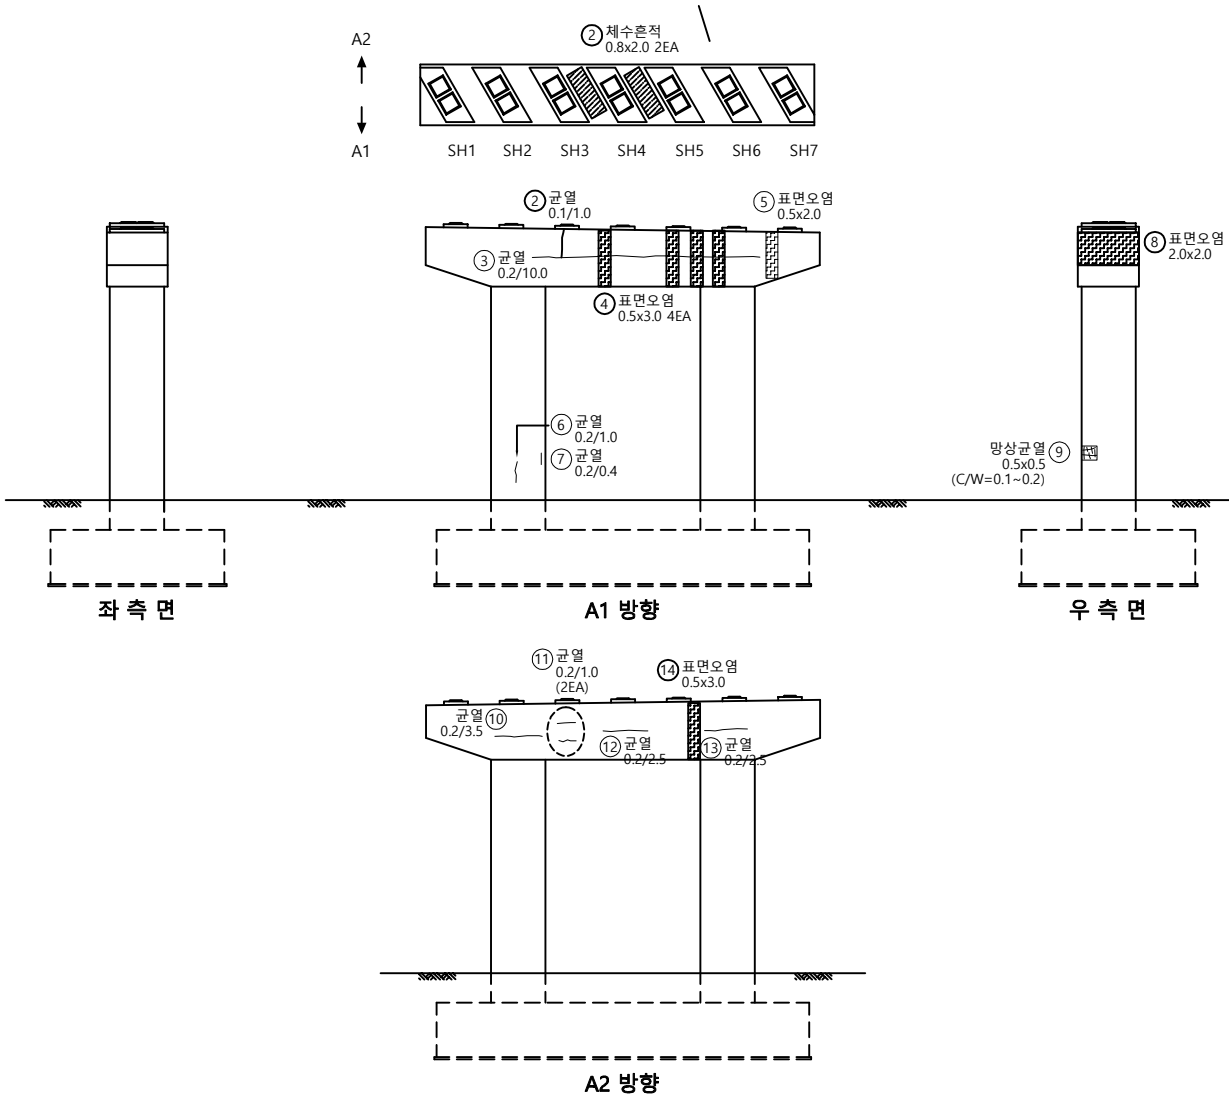
| 교각 | | | | | | | | | |
|---|---|---|---|---|---|---|---|---|---|
| P3 | | | | | | | | | |

| 교각 | | | | | | | | | |
|---|---|---|---|---|---|---|---|---|---|
| 2 | 선 | 교각 | 균열 | 0.1 | 1.0 | | 1 | m | 1.00 |
| 3 | 구 | 교각 | 균열 | 0.2 | 10.0 | | 1 | m | 10.00 |
| 9 | 구 | 교각 | 망상균열 | | 0.5 | 0.5 | 1 | m | 0.25 |

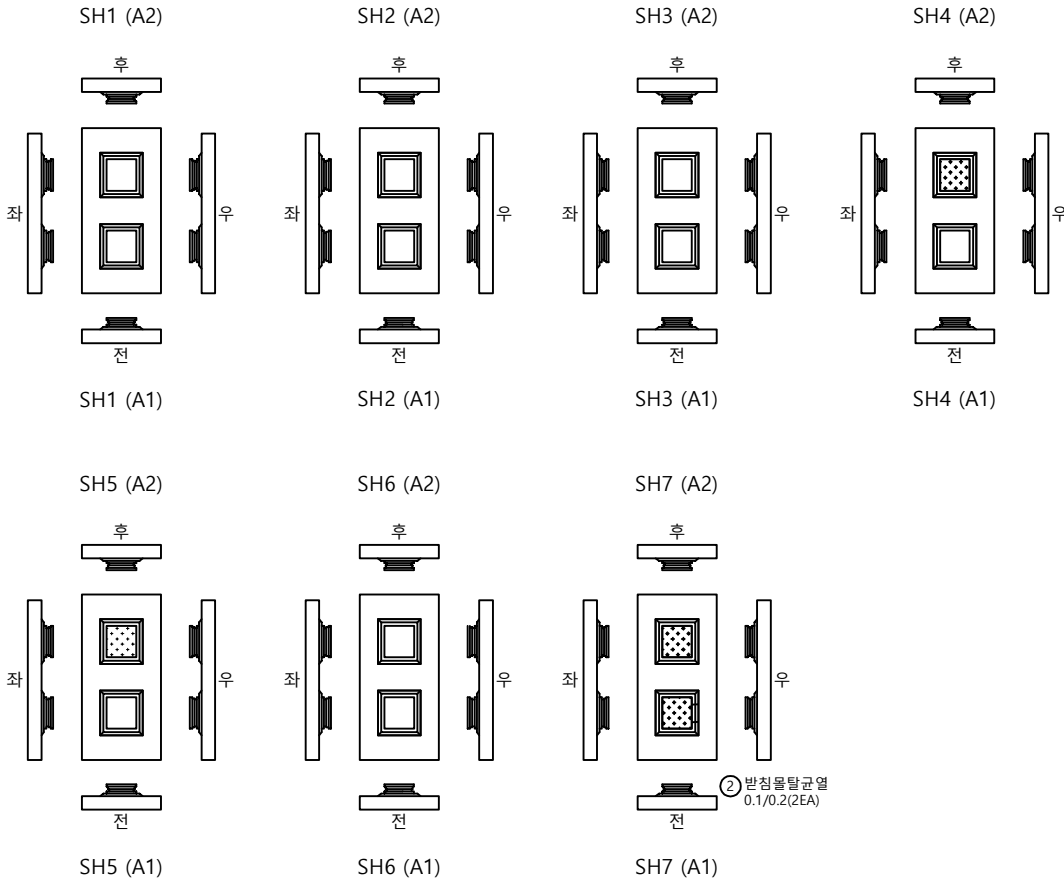
장안천교(울산) 받침장치 P3

① 받침부식  
4EA

② 받침물탈균열  
0.1/0.2(2EA)

| 번호 | 선/구 | 부재명 | 손상현황 | 손상규모 | | | | | | 비고 |
|---|---|---|---|---|---|---|---|---|---|---|
| 1 | 구 | 교량받침 | 플레이트 부식 | | | | 7 | EA | 7.00 | |
| 2 | 구 | 교량받침 | 받침물 균열 | 0.1 | 0.2 | | 2 | m | 0.40 | |

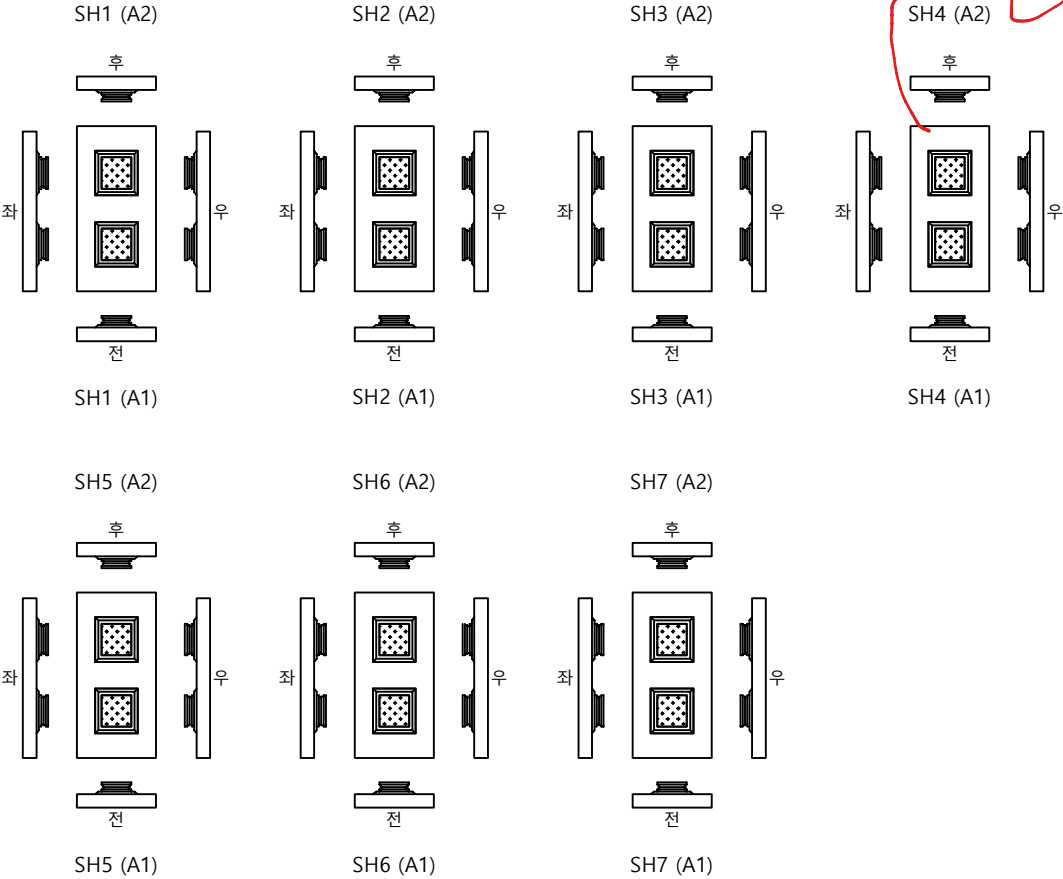
장안천교(울산) 받침장치 P6

① 받침부식  
14EA

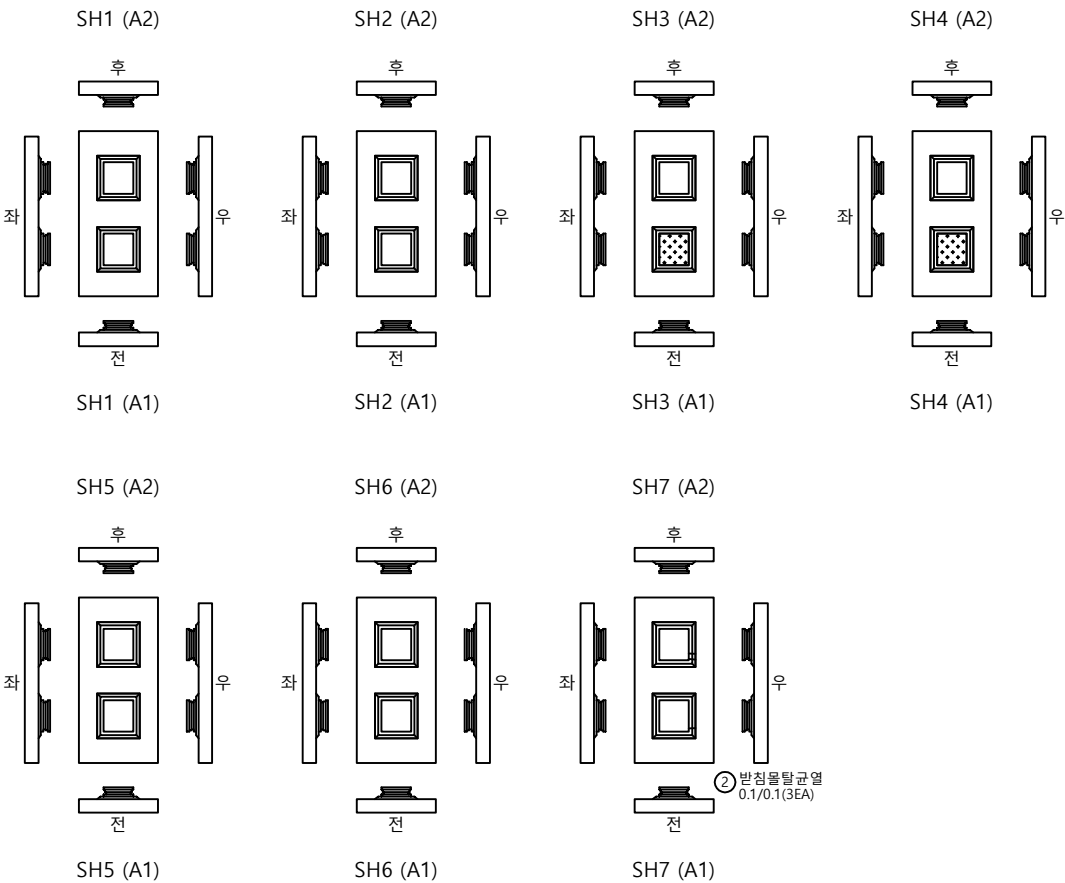
장안천교(울산) 받침장치 P8

① 받침부식  
2EA

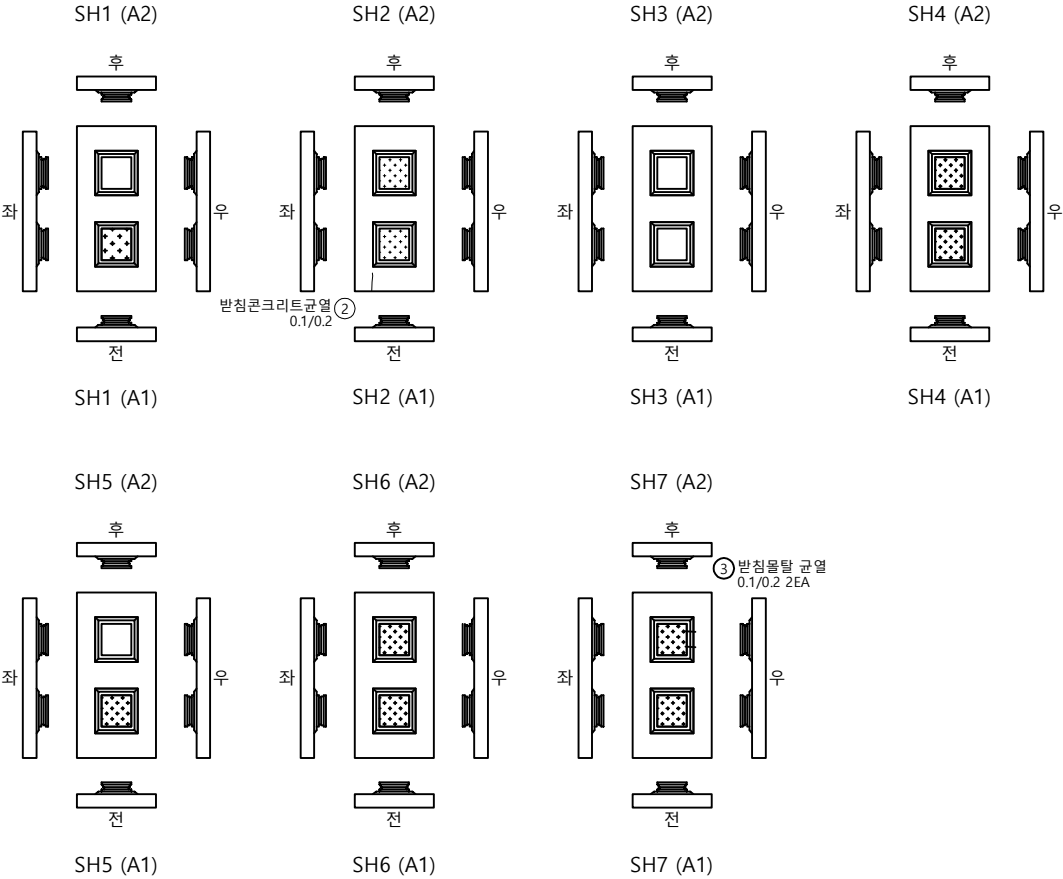
장안천교(울산) 받침장치 P9

① 받침부식  
10EA

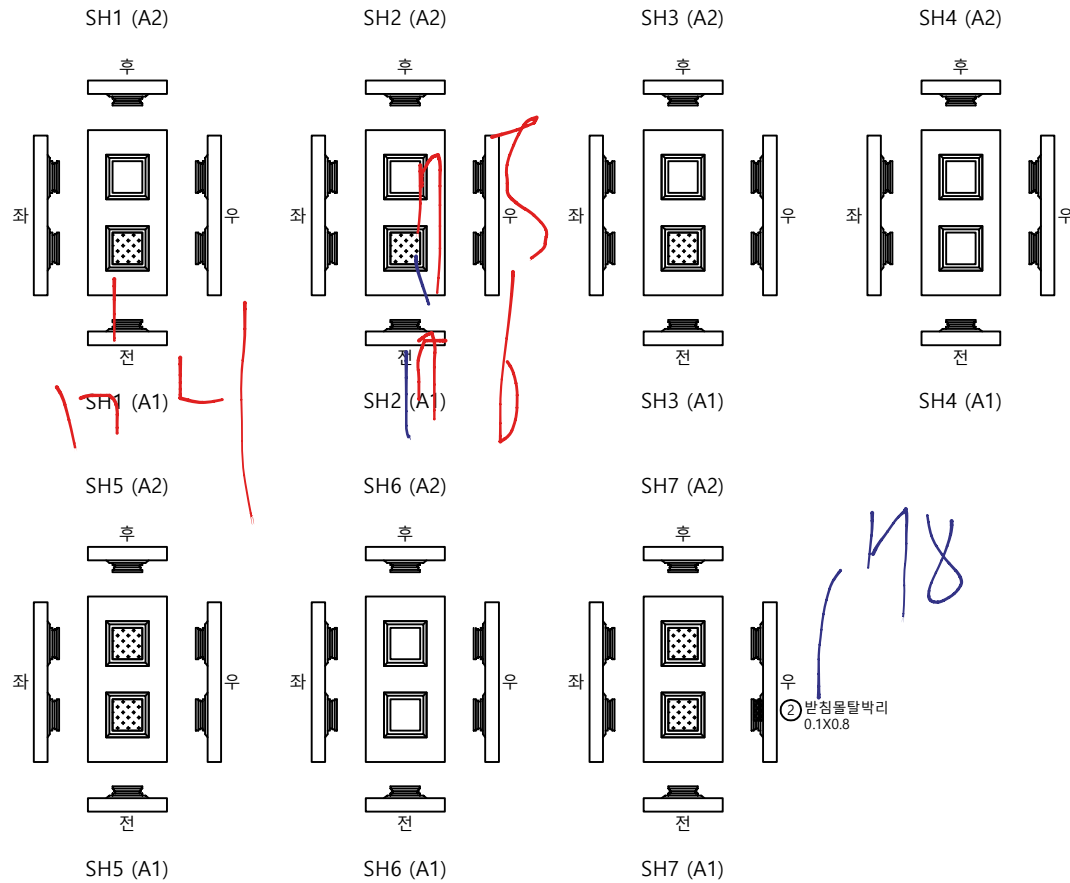
# 장안천교(울산) 받침장치 P11

② 받침부식  
7EA
