장안천교(울산) 교면포장 S1

| 용역명 | | 2023년 부산울산고속도로 정밀안전점검 및 성능평가용역 | | | |

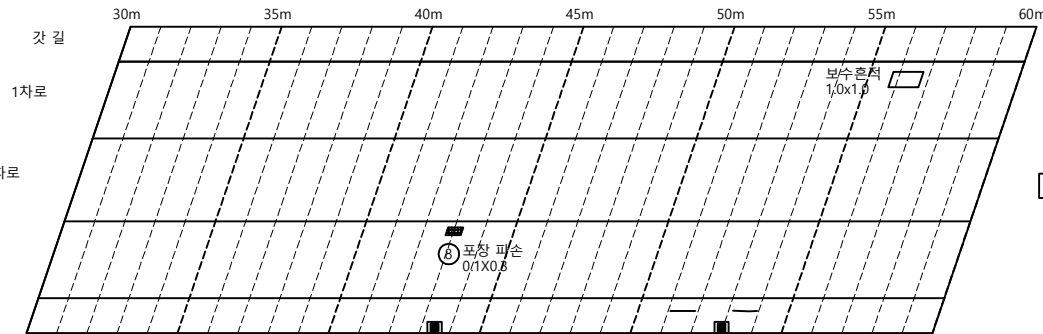
| 번호 | 신/구 | 부재명 | 손 상 현 경 | 손 상 규 모 | | | | | 비고 |
|---|---|---|---|---|---|---|---|---|---|
| 1 | 구 | 교면포장 | 시공이음 균열 | 1.0 | 15.0 | | 2 | m | 30.00 |
| 2 | 구 | 방호벽 | 고정대 부식 | | 30.0 | 0.1 | 1 | m | 3.00 |
| 3 | 신 | 교면포장 | 포장 파손 | | 0.1 | 0.3 | 1 | m | 0.03 |

⑥ 방음벽고정대부식  
30.0x0.1

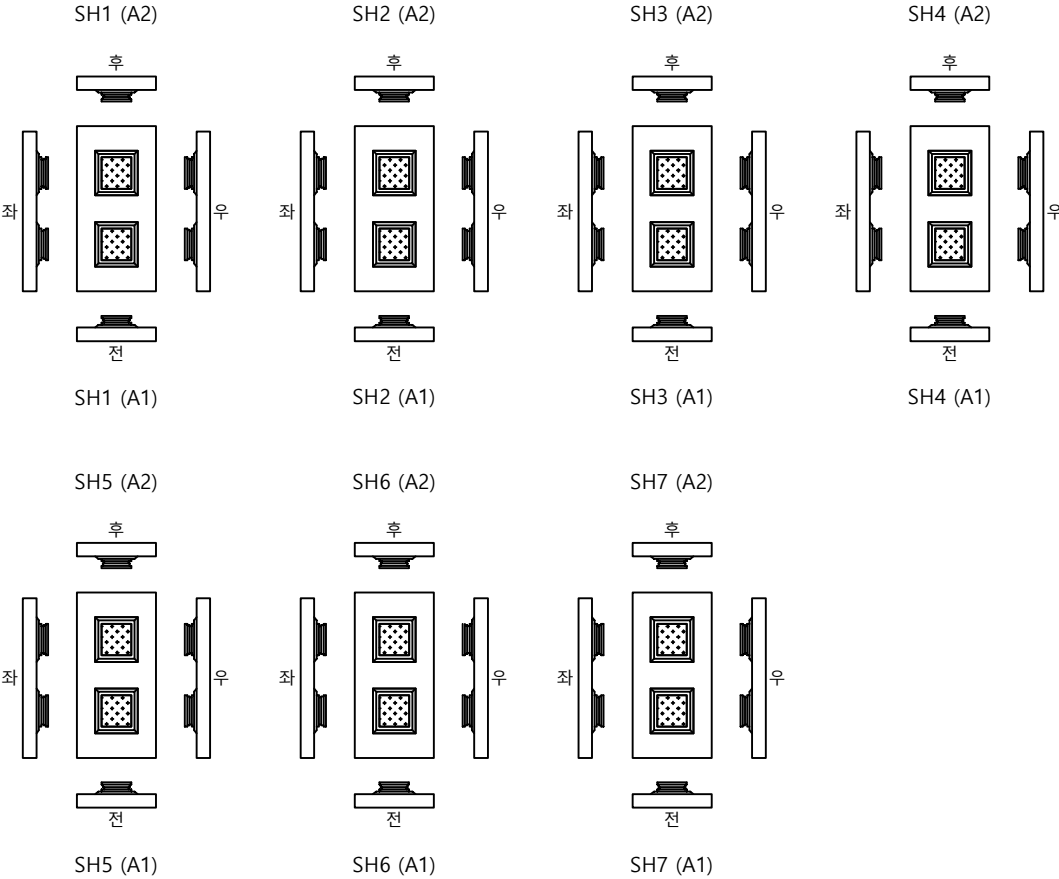
장안천교(울산) 받침장치 P6

① 받침부식  
14EA

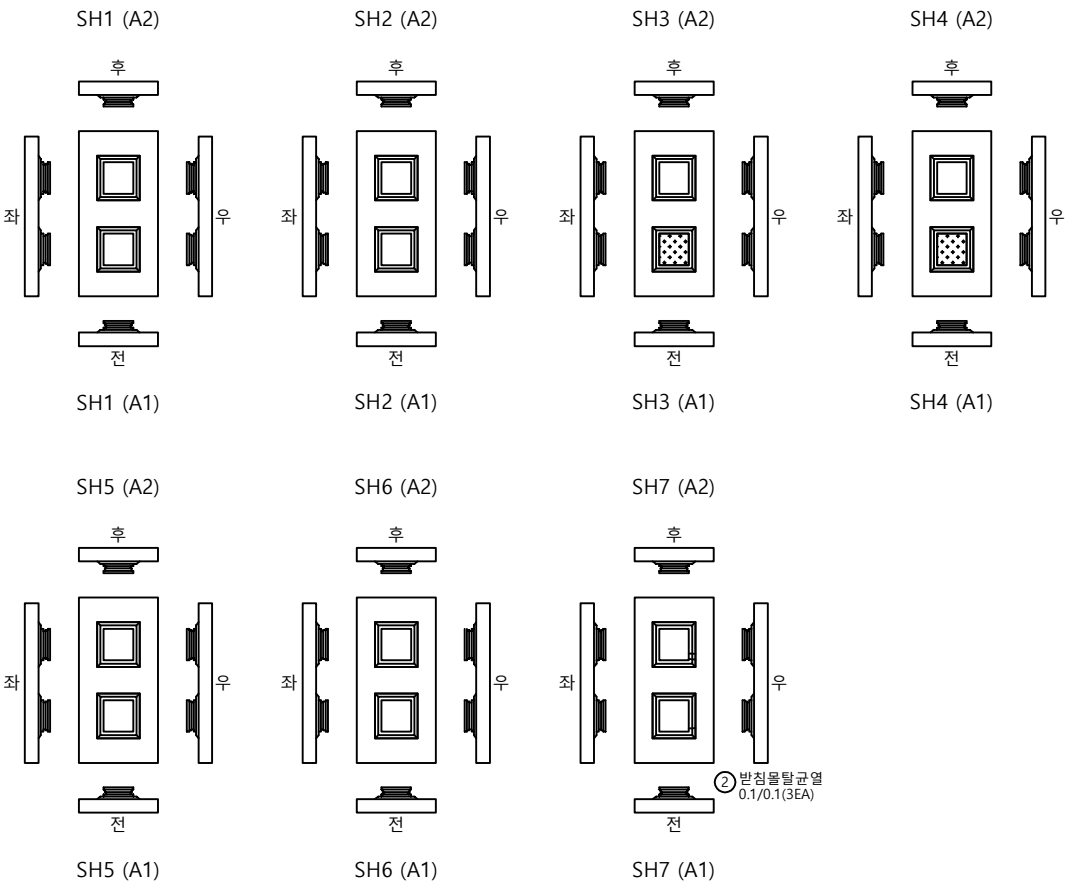
장안천교(울산) 받침장치 P8

① 받침부식  
2EA

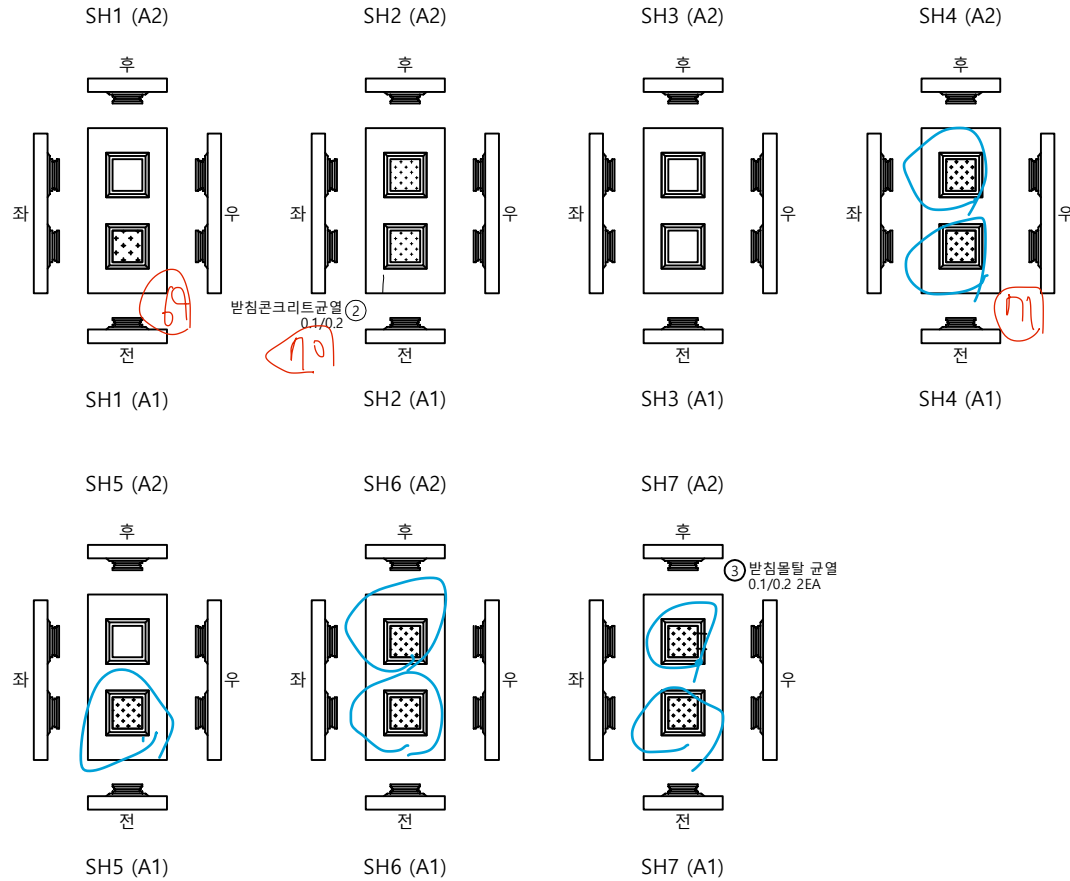
장안천교(울산) 받침장치 P9

① 받침부식  
10EA

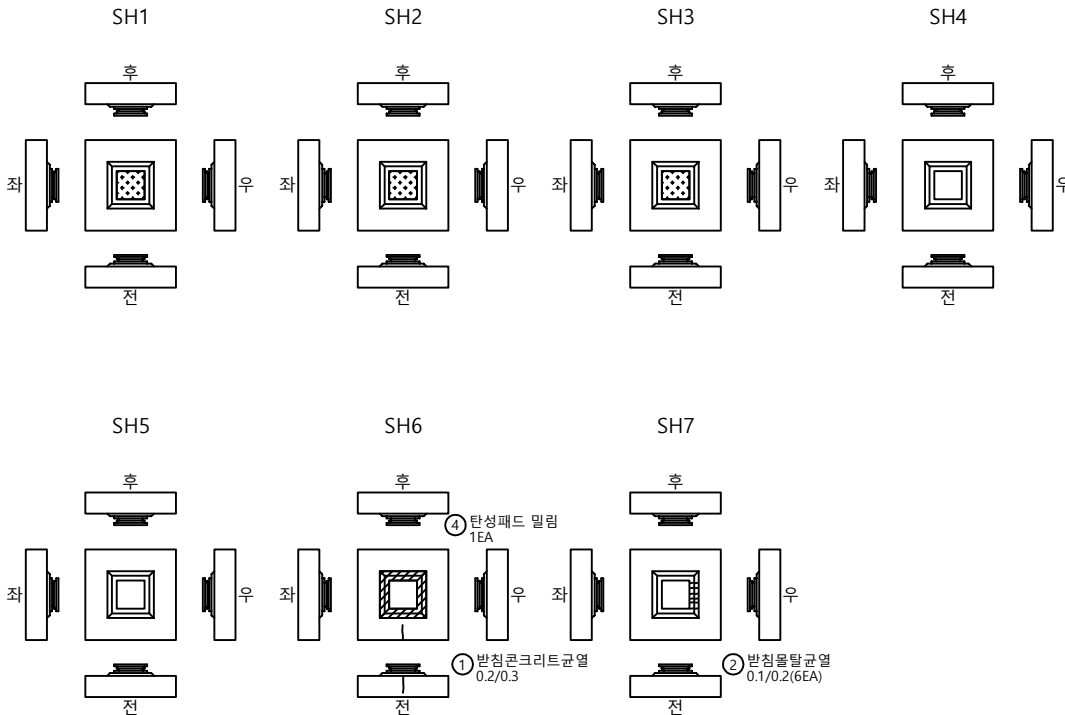
장안천교(울산) 받침장치 A2

③ 받침부식  
3EA
