장안천교(울산) 교면포장 S1

| 용역명 | | 2023년 부산울산고속도로 정밀안전점검 및 성능평가용역 | | | |

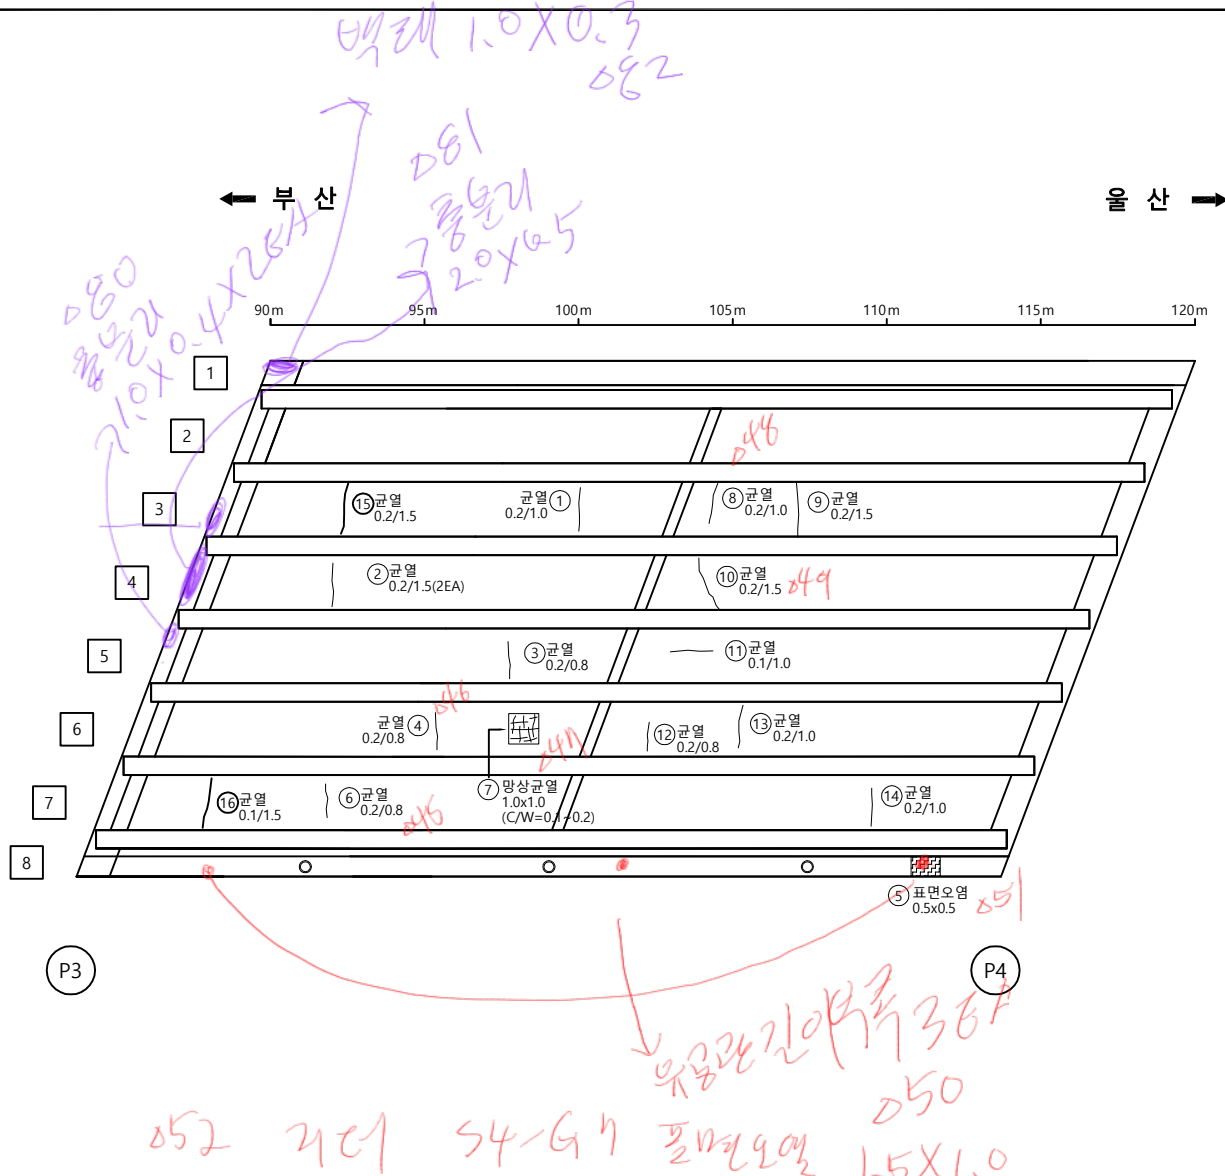
장안천교(울산) 바닥판하면 S4

| 바닥판 | | | | | | | | | | |
|---|---|---|---|---|---|---|---|---|---|---|
| 1 | 구 | 바닥판 | 균열 | 0.2 | 1.0 | | 1 | m | 1.00 | |
| 7 | 구 | 바닥판 | 망상균열 | 0.2 | 1.0 | 1.0 | 1 | m² | 1.00 | |
| 15 | 신 | 바닥판 | 균열 | 0.2 | 1.5 | | 1 | m | 1.50 | |

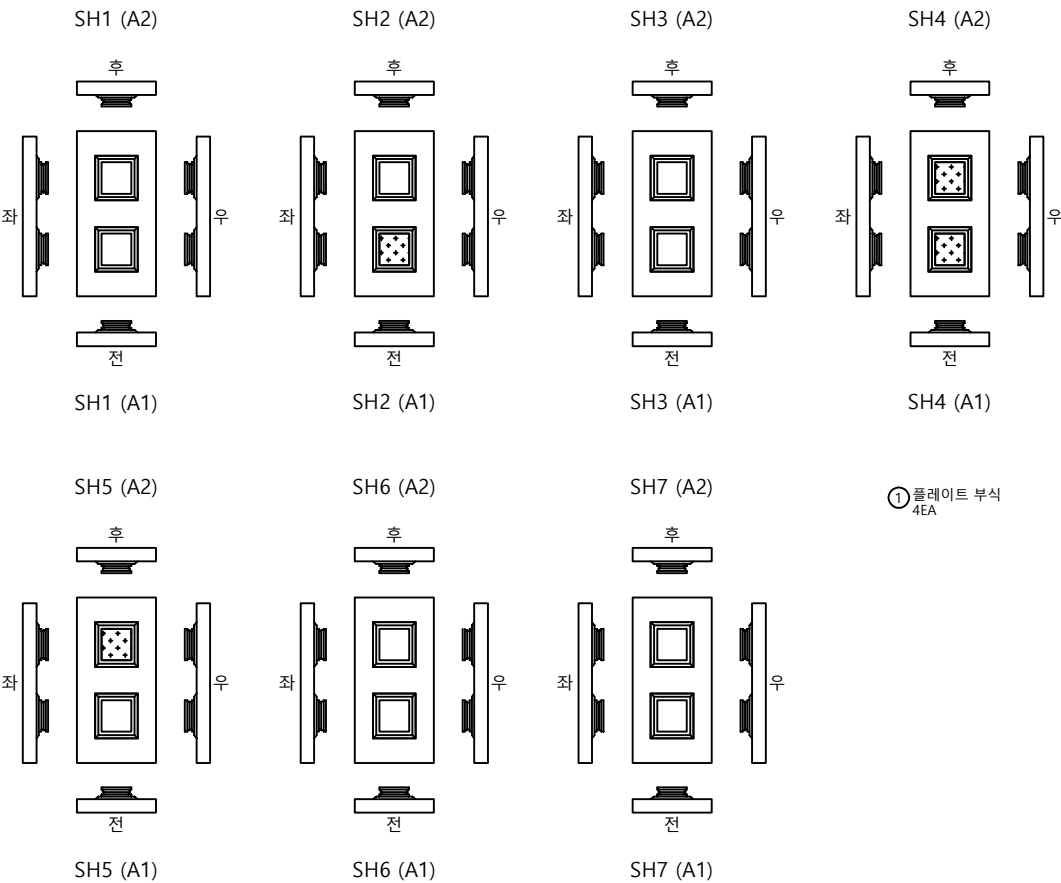
| 번호 | 선/구 | 부재명 | 손 상 현 황 | 손 상 규 모 | | | | | | 비고 |
|---|---|---|---|---|---|---|---|---|---|---|
| 1 | 선 | 교량받침 | 플레이트 부식 | | | | 4 | EA | 4.00 | |

① 플레이트 부식  
4EA

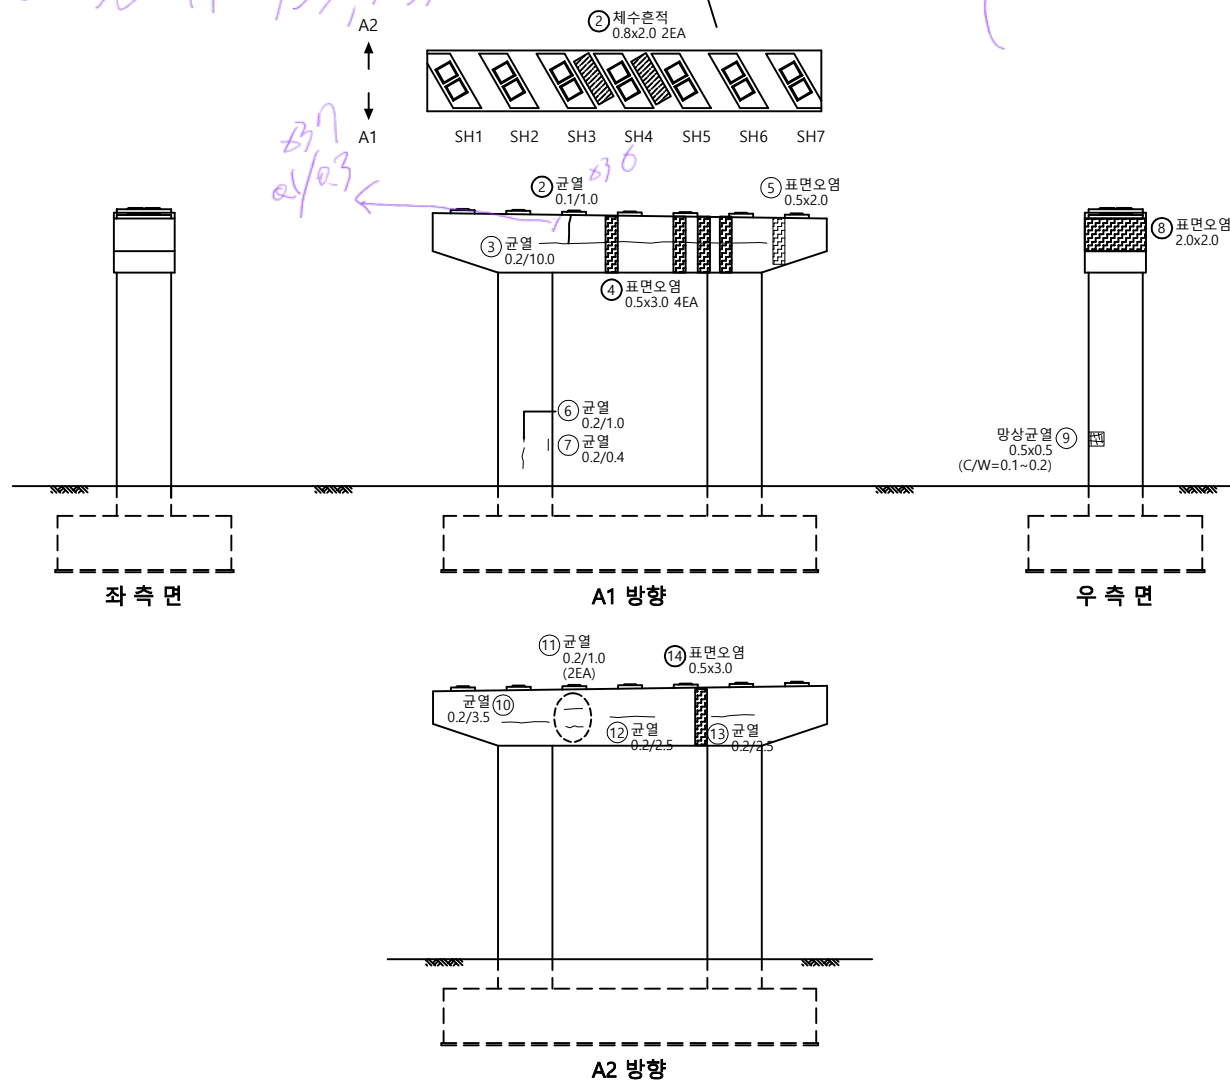
장안천교(울산) 교각 P3

| 교각 P3 | | | | | | | | | |
|---|---|---|---|---|---|---|---|---|---|
| 2 | 선 | 교각 | 균열 | 0.1 | 1.0 | | 1 | m | 1.00 |
| 3 | 구 | 교각 | 균열 | 0.2 | 10.0 | | 1 | m | 10.00 |
| 9 | 구 | 교각 | 망상균열 | | 0.5 | 0.5 | 1 | m | 0.25 |
| 10 | 구 | 교각 | 균열 | 0.2 | 3.5 | | 1 | m | 3.50 |
