장안천교(울산) 교면포장 S1

| 용역명 | | 2023년 부산울산고속도로 정밀안전점검 및 성능평가용역 | | | |

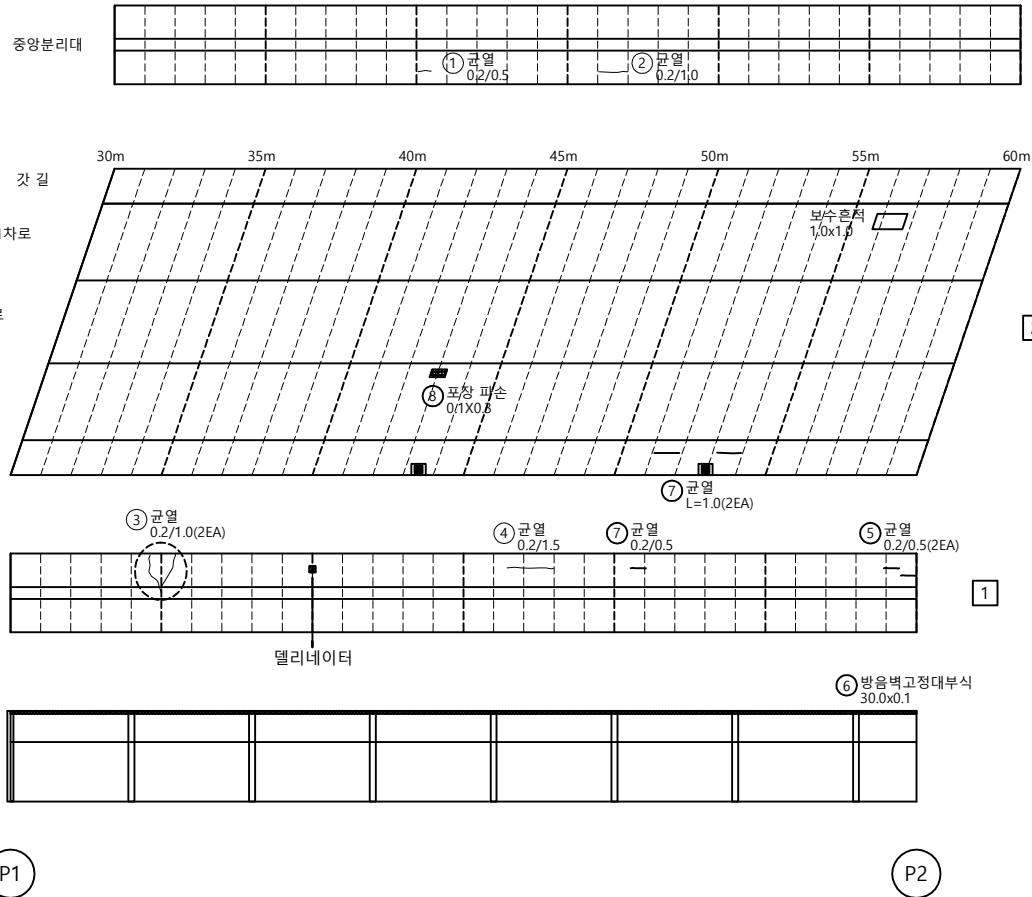
| 번호 | 신/구 | 부재명 | 손 상 현 경 | 손 상 규 모 | | | | | 비고 |
|---|---|---|---|---|---|---|---|---|---|
| 1 | 구 | 교면포장 | 시공이음 균열 | 1.0 | 15.0 | | 2 | m | 30.00 |
| 2 | 구 | 방호벽 | 고정대 부식 | | 30.0 | 0.1 | 1 | m | 3.00 |
| 3 | 신 | 교면포장 | 포장 파손 | | 0.1 | 0.3 | 1 | m | 0.03 |

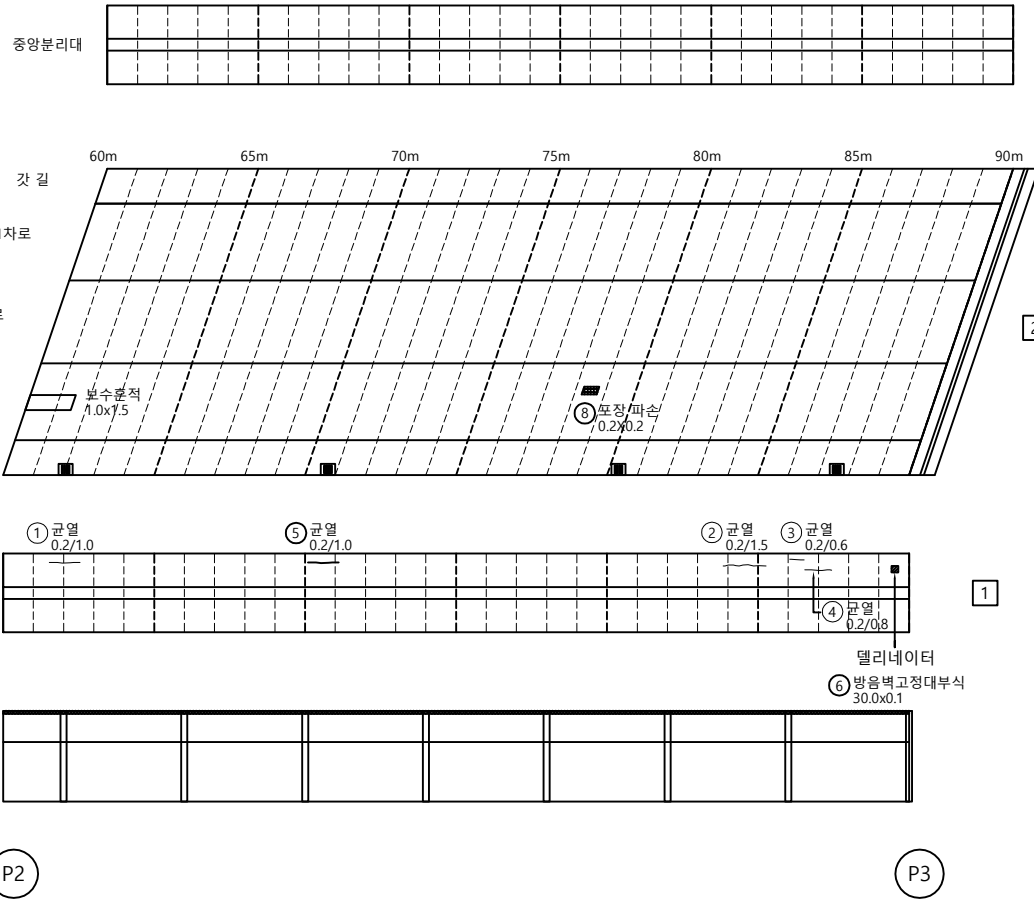
### 교면포장

| 번호 | 선/구 | 부재명 | 손상현황 | 손상규모 | | | | | | 비고 |
|---|---|---|---|---|---|---|---|---|---|---|
| 1 | 구 | 방호벽 | 균열 | 0.2 | 0.5 | | 1 | m | 0.50 | |
| 2 | 구 | 방호벽 | 균열 | 0.2 | 1.0 | | 1 | m | 1.00 | |
| 3 | 구 | 방호벽 | 균열 | 0.2 | 1.0 | | 2 | m | 2.00 | |
| 4 | 구 | 방호벽 | 균열 | 0.2 | 1.5 | | 1 | m | 1.50 | |
| 5 | 구 | 방호벽 | 균열 | 0.2 | 0.5 | | 2 | m | 1.00 | |
| 6 | 구 | 방호벽 | 고정대 부식 | | 30.0 | 0.1 | 1 | m | 3.00 | |
| 7 | 구 | 방호벽 | 균열 | 0.2 | 0.5 | | 1 | m | 0.50 | |
| 8 | 구 | 교면포장 | 포장균열 | 0.5 | 1.0 | | 2 | m | 2.00 | |

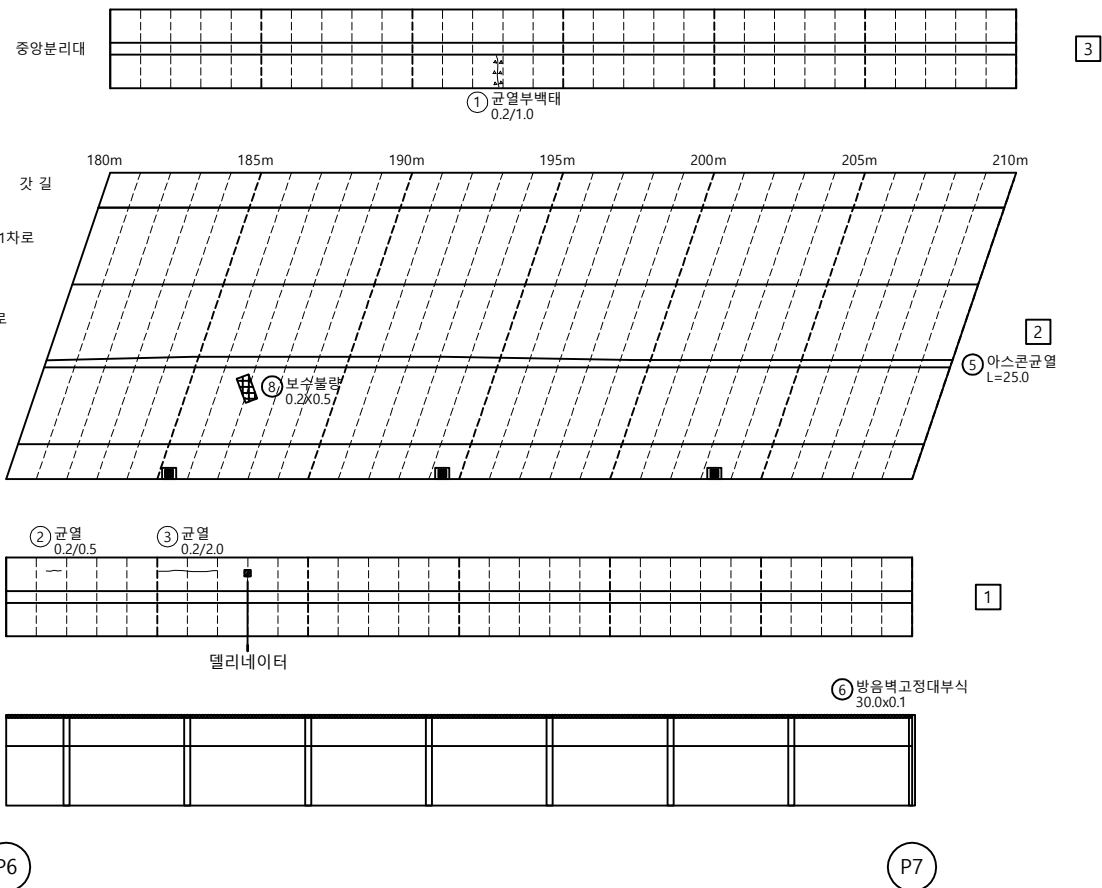
## 장안천교(울산) 교면포장 S7

| 번호 | 선/구 | 부재명 | 손 상 현 황 | 손 상 규 모 | | | | | | 비고 |
|---|---|---|---|---|---|---|---|---|---|---|
| 1 | 구 | 방호벽 | 방상균열 및 백태 | 0.2 | 2.0 | 1.0 | 1 | m | 2.00 | |
| 2 | 구 | 방호벽 | 고정대 부식 | | 30.0 | 0.1 | 1 | m | 3.00 | |
| 3 | 구 | 교면포장 | 포장균열 | 1.0 | 25.0 | | 1 | m | 25.00 | |
| 4 | 구 | 교면포장 | 포장균열 | 1.0 | 10.0 | | 1 | m | 10.00 | |

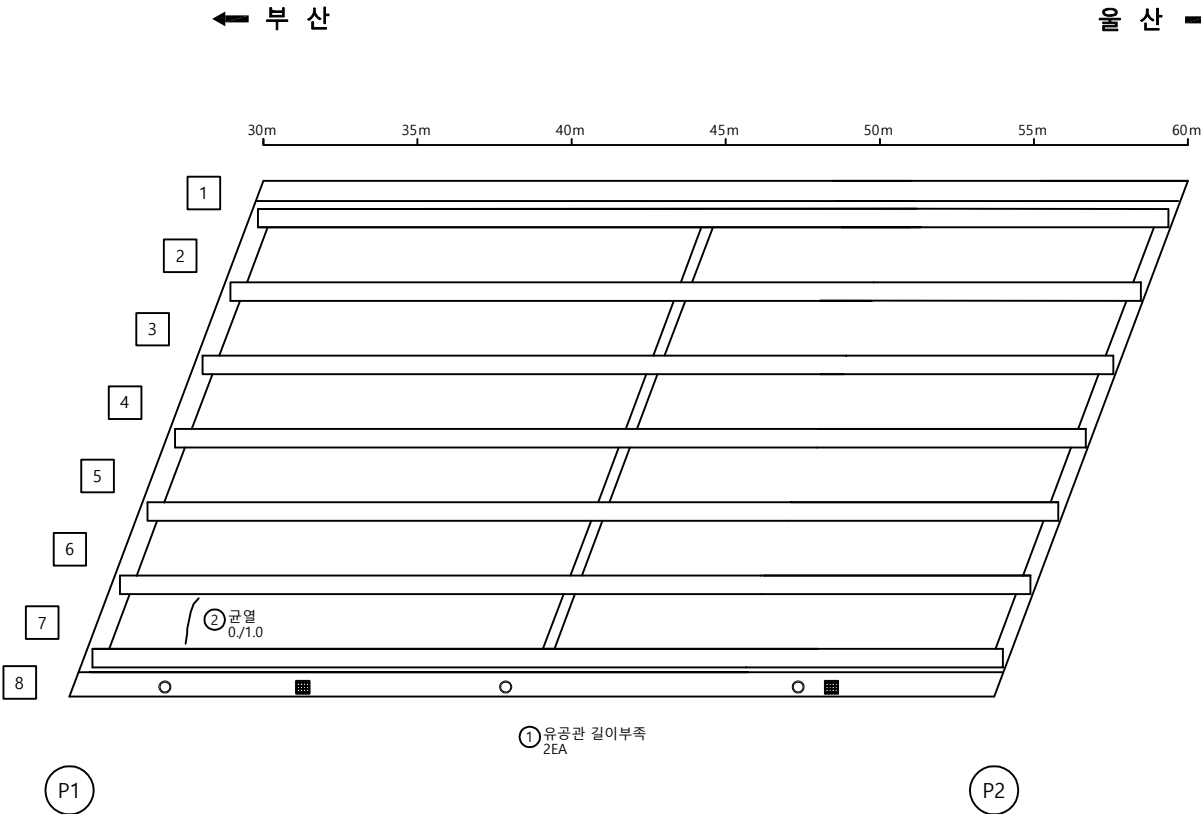
장안천교(울산) 바닥판하면 S2

| 바닥판 | | | | | | | | | | |
|---|---|---|---|---|---|---|---|---|---|---|
| 2 | 선 | 배수시설 | 균열 | 0.2 | 1.0 | | 1 | m | 1.00 | |

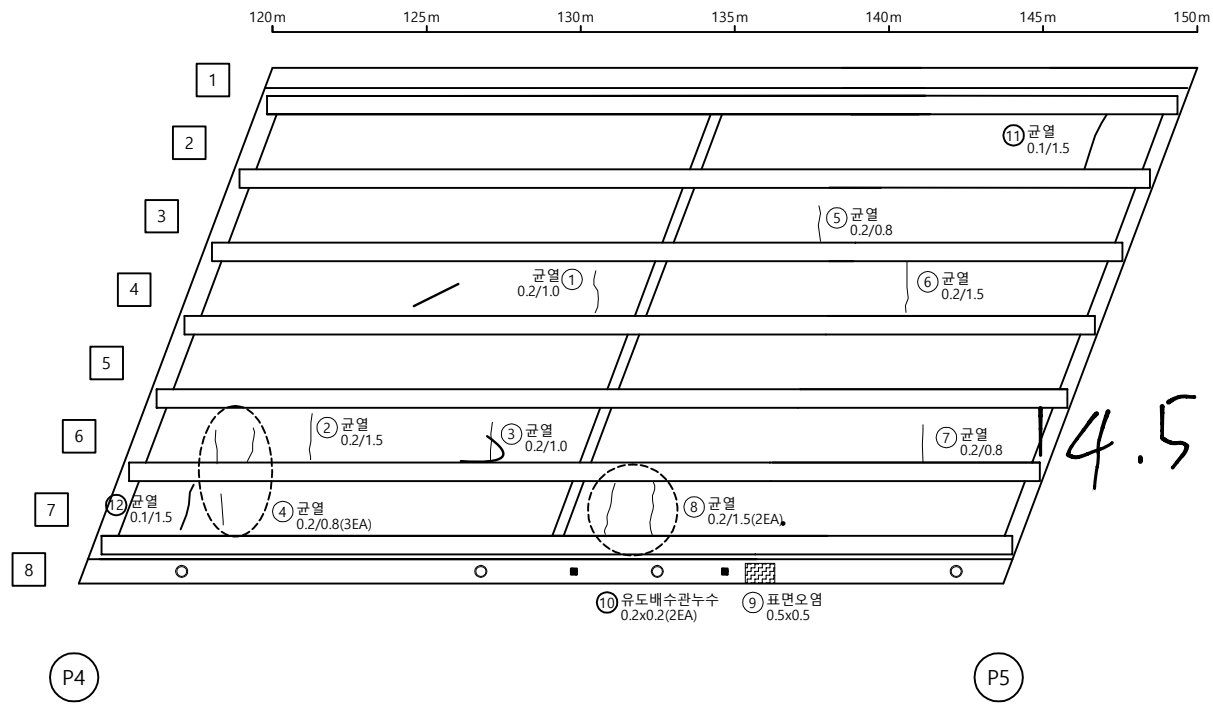
바닥판  
S5

| 번호 | 선/구 | 부재명 | 손 상 현 황 | 손 상 규 모 | | | | | 비고 |
|---|---|---|---|---|---|---|---|---|---|
| 1 | 구 | 바닥판 | 균열 | 0.2 | 1.0 | | 1 | m | 1.00 |
| 2 | 구 | 바닥판 | 균열 | 0.2 | 1.5 | | 1 | m | 1.50 |
| 3 | 구 | 바닥판 | 균열 | 0.2 | 1.0 | | 1 | m | 1.00 |
| 4 | 구 | 바닥판 | 균열 | 0.2 | 0.8 | | 3 | m | 2.40 |
| 5 | 구 | 바닥판 | 균열 | 0.2 | 0.8 | | 1 | m | 0.80 |
| 6 | 구 | 바닥판 | 균열 | 0.2 | 1.5 | | 1 | m | 1.50 |
| 7 | 구 | 바닥판 | 균열 | 0.2 | 0.8 | | 1 | m | 0.80 |
| 8 | 구 | 바닥판 | 균열 | 0.2 | 1.5 | | 2 | m | 3.00 |
| 10 | 구 | 배수시설 | 유도배수관 누수 | | | | 1 | EA | 1.00 |
| 11 | 선 | 바닥판 | 균열 | 0.1 | 1.5 | | 1 | m | 1.50 |
| 12 | 선 | 바닥판 | 균열 | 0.1 | 1.5 | | 1 | m | 1.50 |

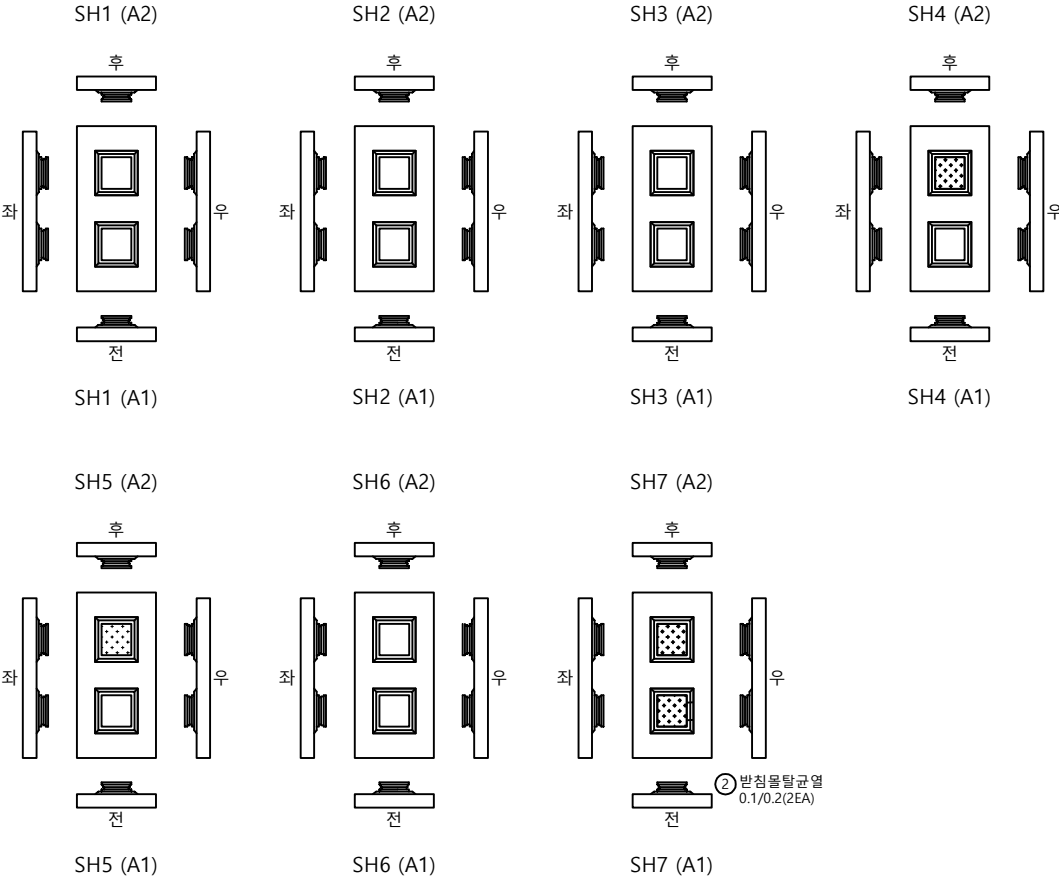
장안천교(울산) 받침장치 P3

① 받침부식  
4EA

② 받침물탈균열  
0.1/0.2(2EA)

| 번호 | 선/구 | 부재명 | 손상현황 | 손상규모 | | | | | | 비고 |
|---|---|---|---|---|---|---|---|---|---|---|
| 1 | 구 | 교량받침 | 플레이트 부식 | | | | 7 | EA | 7.00 | |
| 2 | 구 | 교량받침 | 받침물탈 균열 | 0.1 | 0.2 | | 2 | m | 0.40 | |

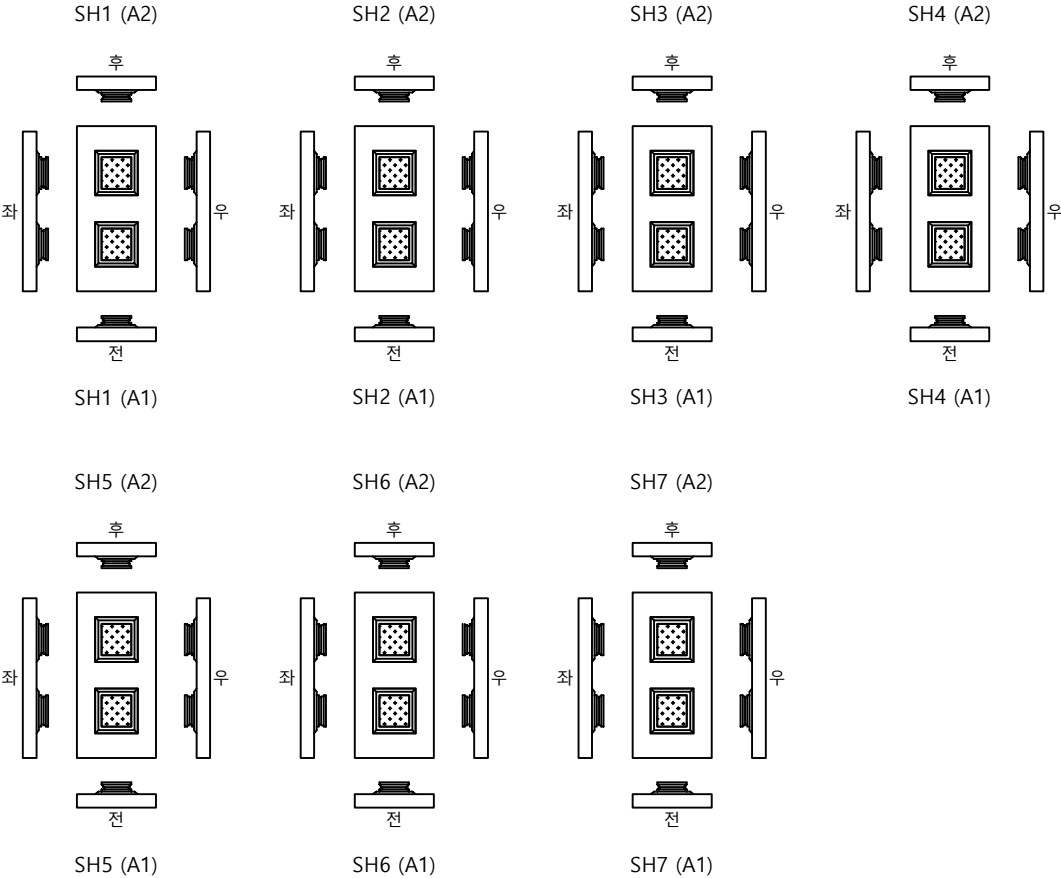
장안천교(울산) 받침장치 P6

① 받침부식  
14EA
