장안천교(울산) 교면포장 S1

| 용역명 | | 2023년 부산울산고속도로 정밀안전점검 및 성능평가용역 | | | |

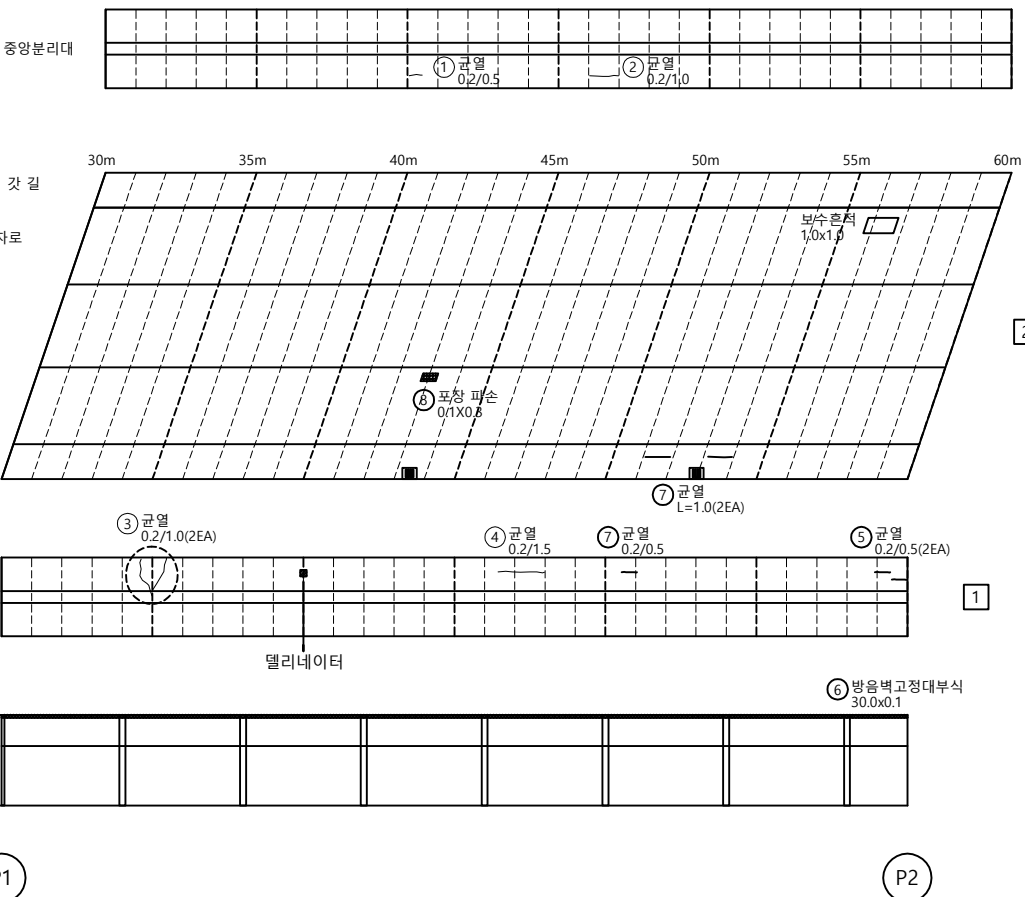
S1

| 번호 | 신/구 | 부재명 | 손 상 현 황 | 손 상 규 모 | | | | | 비고 |
|---|---|---|---|---|---|---|---|---|---|
| 1 | 구 | 교면포장 | 시공이음 균열 | 1.0 | 15.0 | | 2 | m | 30.00 |
| 2 | 구 | 방호벽 | 고정대 부식 | | 30.0 | 0.1 | 1 | m | 3.00 |
| 3 | 신 | 교면포장 | 포장 파손 | | 0.1 | 0.3 | 1 | m | 0.03 |

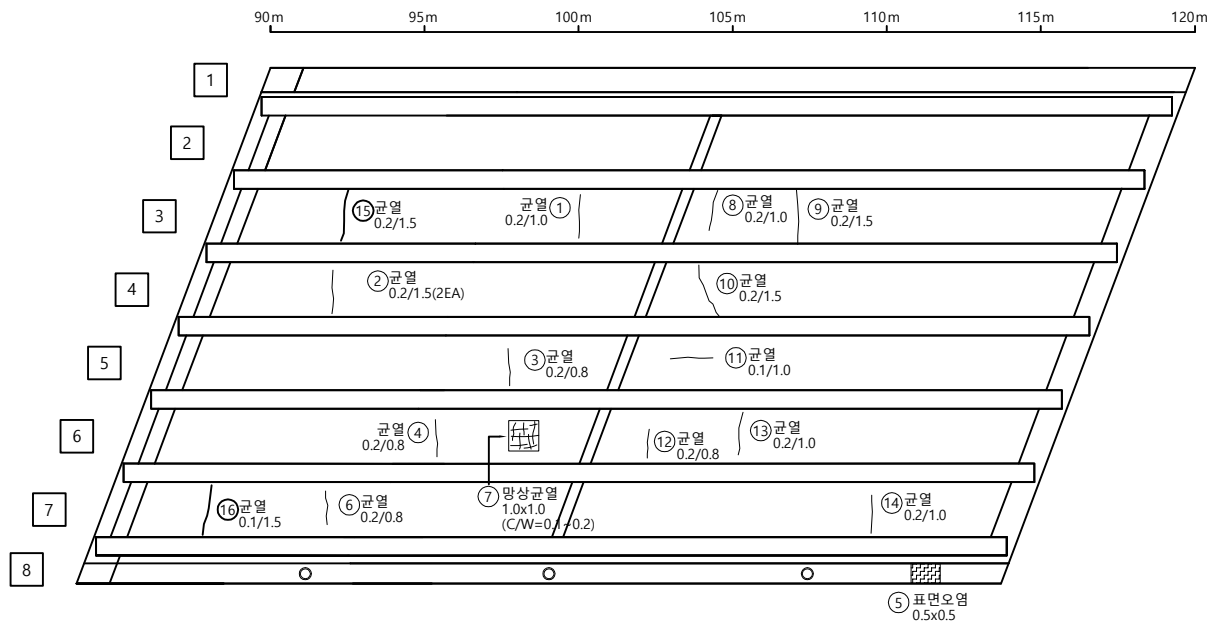
장안천교(울산) 바닥판하면 S3

| 번호 | 선/구 | 부재명 | 손 상 현 황 | 손 상 규 모 | | | | | 비고 |
|---|---|---|---|---|---|---|---|---|---|
| 1 | 구 | 바닥판 | 균열 | 0.2 | 1.0 | | 1 | m | 1.00 |
| 2 | 구 | 바닥판 | 균열 | 0.2 | 1.5 | | 1 | m | 1.50 |
| 3 | 구 | 바닥판 | 균열 | 0.2 | 0.8 | | 1 | m | 0.80 |
| 4 | 구 | 바닥판 | 균열 | 0.2 | 0.8 | | 1 | m | 0.80 |
| 6 | 구 | 바닥판 | 균열 | 0.2 | 0.8 | | 1 | m | 0.80 |
| 7 | 구 | 바닥판 | 망상균열 | 0.2 | 1.0 | 1.0 | 1 | m <sup>2</sup> | 1.00 |
| 8 | 구 | 바닥판 | 균열 | 0.2 | 1.0 | | 1 | m | 1.00 |
| 9 | 구 | 바닥판 | 균열 | 0.2 | 1.5 | | 1 | m | 1.50 |
| 10 | 구 | 바닥판 | 균열 | 0.2 | 1.5 | | 1 | m | 1.50 |
| 11 | 구 | 바닥판 | 균열 | 0.1 | 1.0 | | 1 | m | 1.00 |
| 12 | 구 | 바닥판 | 균열 | 0.2 | 0.8 | | 1 | m | 0.80 |
| 13 | 구 | 바닥판 | 균열 | 0.2 | 1.0 | | 1 | m | 1.00 |
| 14 | 구 | 바닥판 | 균열 | 0.2 | 1.0 | | 1 | m | 1.00 |
| 15 | 신 | 바닥판 | 균열 | 0.2 | 1.5 | | 1 | m | 1.50 |
| 16 | 신 | 바닥판 | 균열 | 0.1 | 1.5 | | 1 | m | 1.50 |

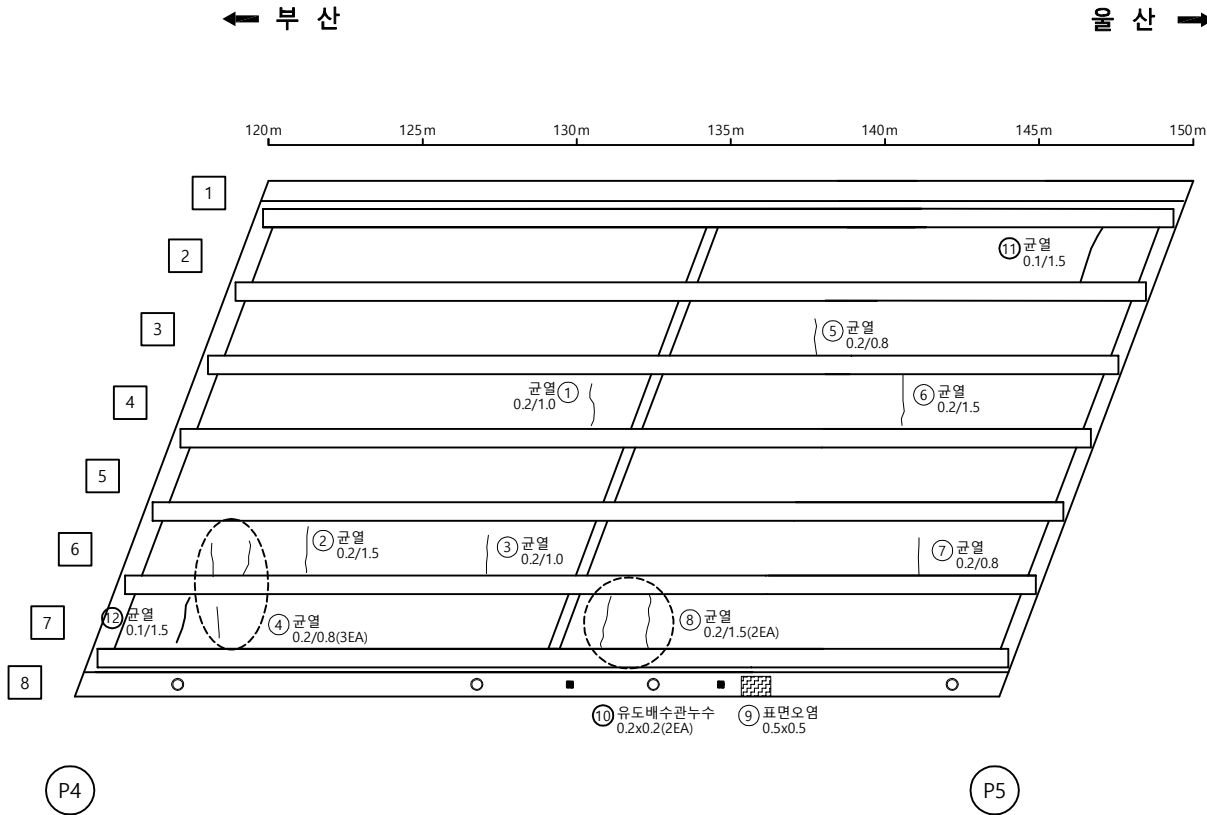
장안천교(울산) 바닥판하면 S5

| 바닥판 | | | | | | | | | |
|---|---|---|---|---|---|---|---|---|---|
| 1 | 구 | 바닥판 | 균열 | 0.2 | 1.0 | | 1 | m | 1.00 |
| 2 | 구 | 바닥판 | 균열 | 0.2 | 1.5 | | 1 | m | 1.50 |
| 3 | 구 | 바닥판 | 균열 | 0.2 | 1.0 | | 1 | m | 1.00 |
| 4 | 구 | 바닥판 | 균열 | 0.2 | 0.8 | | 3 | m | 2.40 |
| 5 | 구 | 바닥판 | 균열 | 0.2 | 0.8 | | 1 | m | 0.80 |
| 6 | 구 | 바닥판 | 균열 | 0.2 | 1.5 | | 1 | m | 1.50 |
| 7 | 구 | 바닥판 | 균열 | 0.2 | 0.8 | | 1 | m | 0.80 |
| 8 | 구 | 바닥판 | 균열 | 0.2 | 1.5 | | 2 | m | 3.00 |
| 10 | 구 | 배수시설 | 유도배수관 누수 | | | | 1 | EA | 1.00 |
| 11 | 선 | 바닥판 | 균열 | 0.1 | 1.5 | | 1 | m | 1.50 |
| 12 | 선 | 바닥판 | 균열 | 0.1 | 1.5 | | 1 | m | 1.50 |

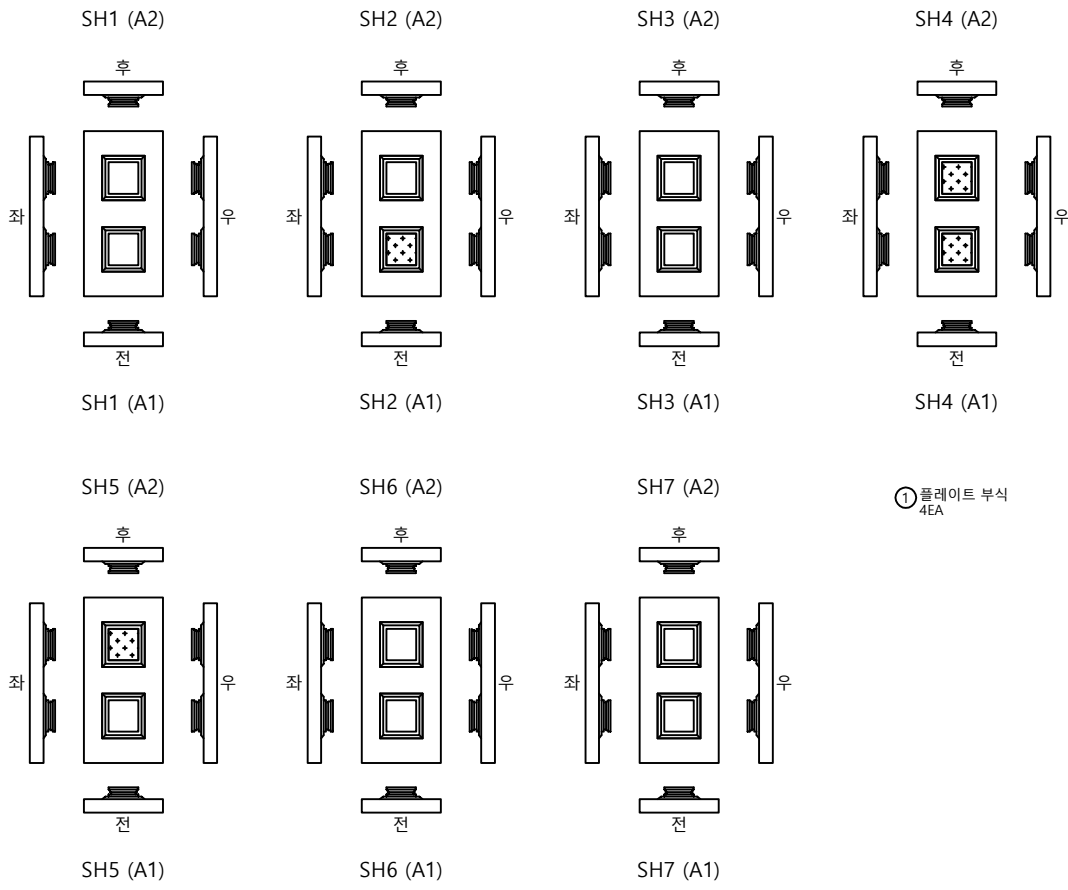
| 번호 | 선/구 | 부재명 | 손 상 현 황 | 손 상 규 모 | | | | | 비고 |
|---|---|---|---|---|---|---|---|---|---|
| 1 | 선 | 교량받침 | 플레이트 부식 | | | | 4 | EA | 4.00 |

① 플레이트 부식  
4EA

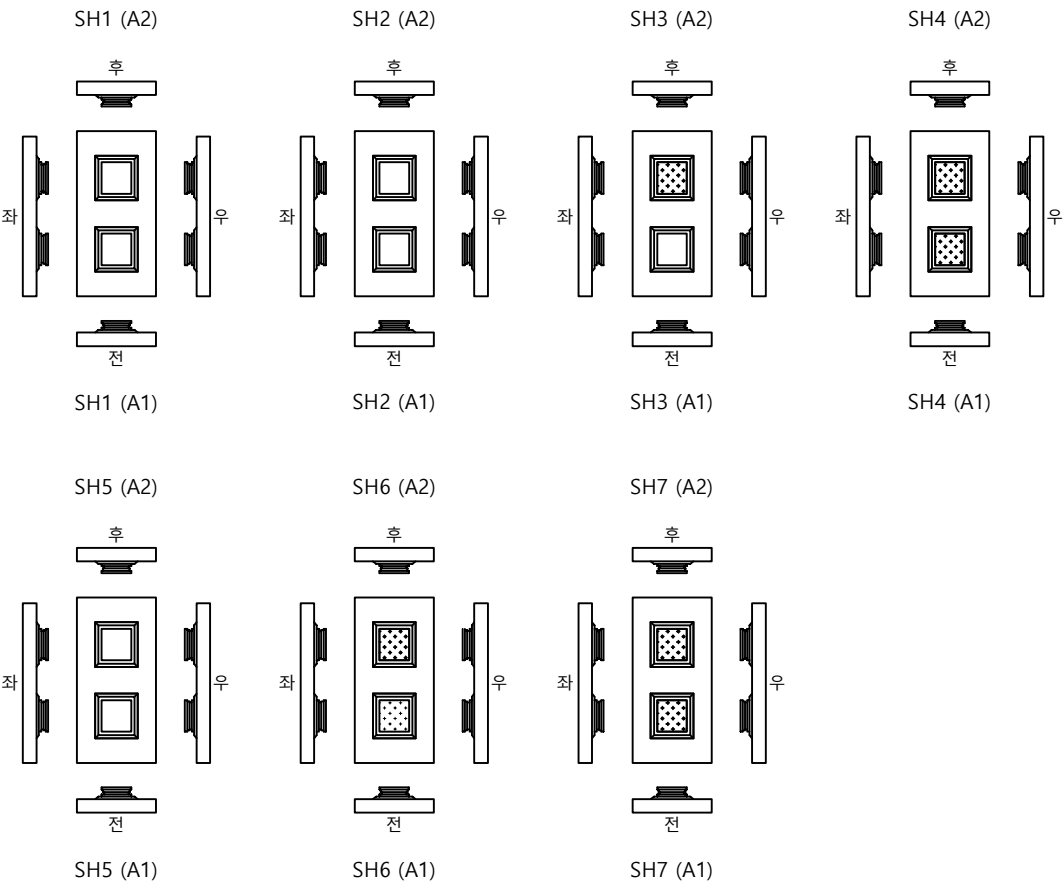
장안천교(울산) 받침장치 P7

① 받침부식  
7EA

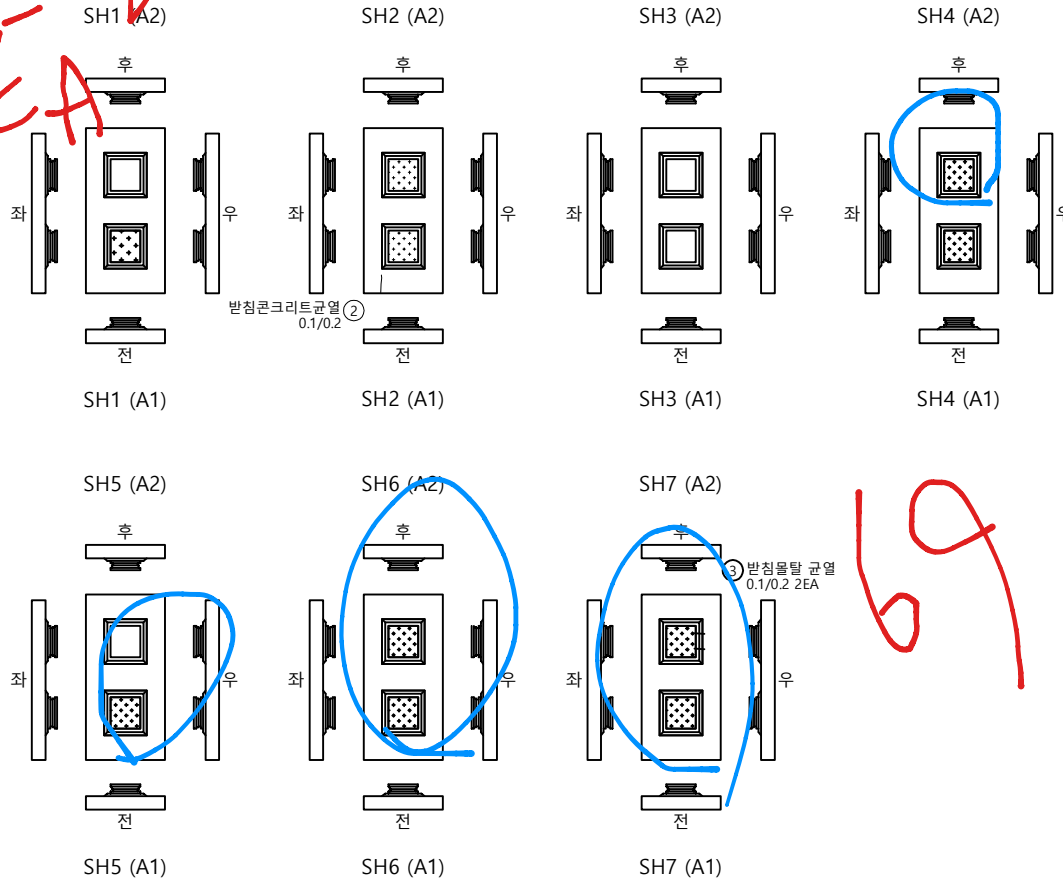
① 받침부식  
10EA

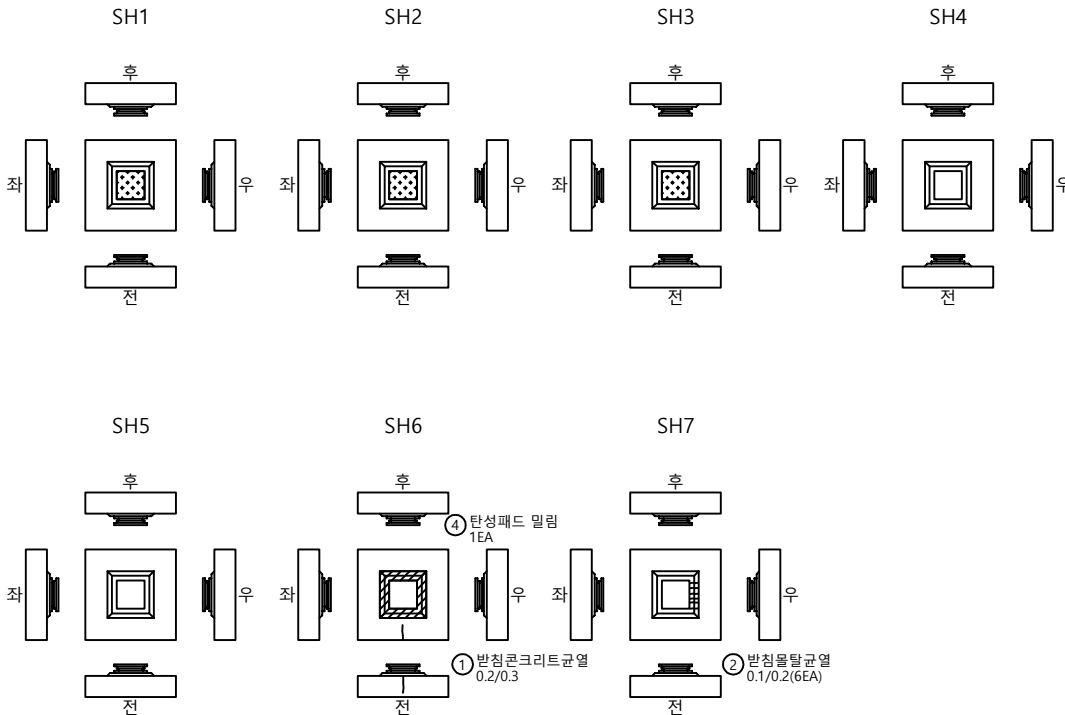
장안천교(울산) 받침장치 A2

③ 받침부식  
3EA
