장안천교(울산) 교면포장 S1

| 용역명 | | 2023년 부산울산고속도로 정밀안전점검 및 성능평가용역 | | | |

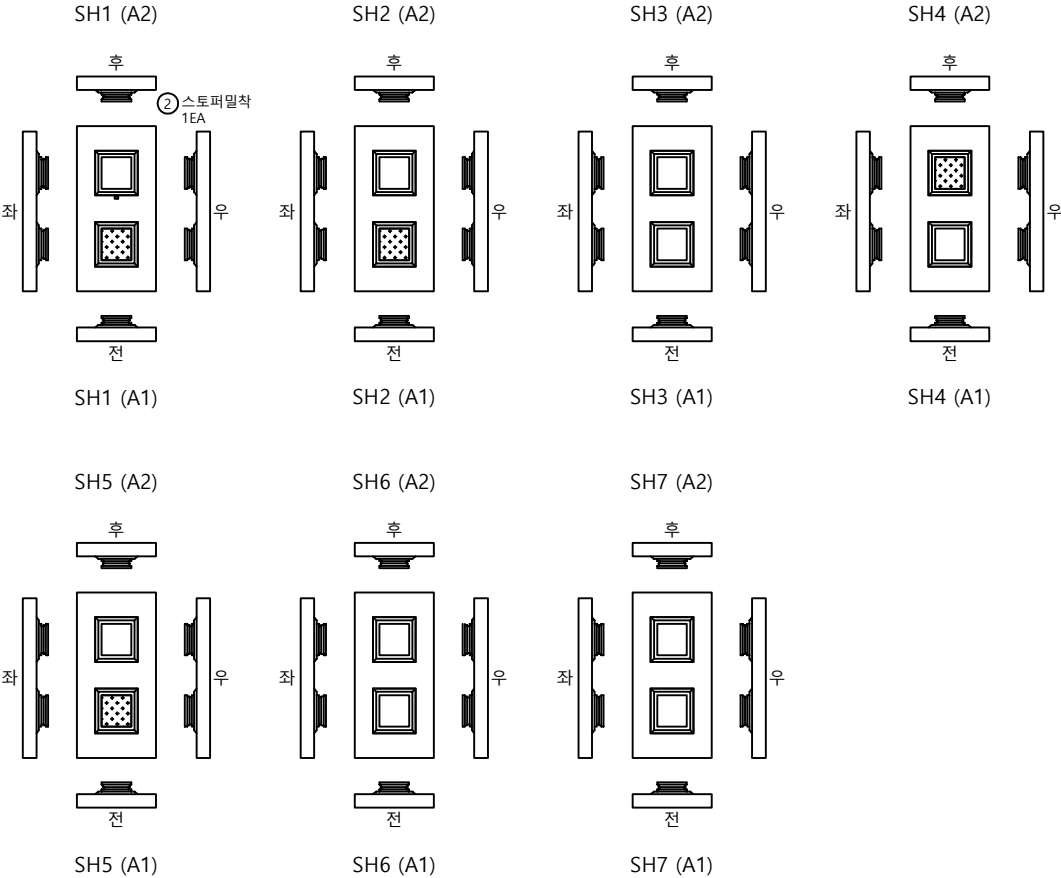
장안천교(울산) 받침장치 P5

① 받침부식  
4EA

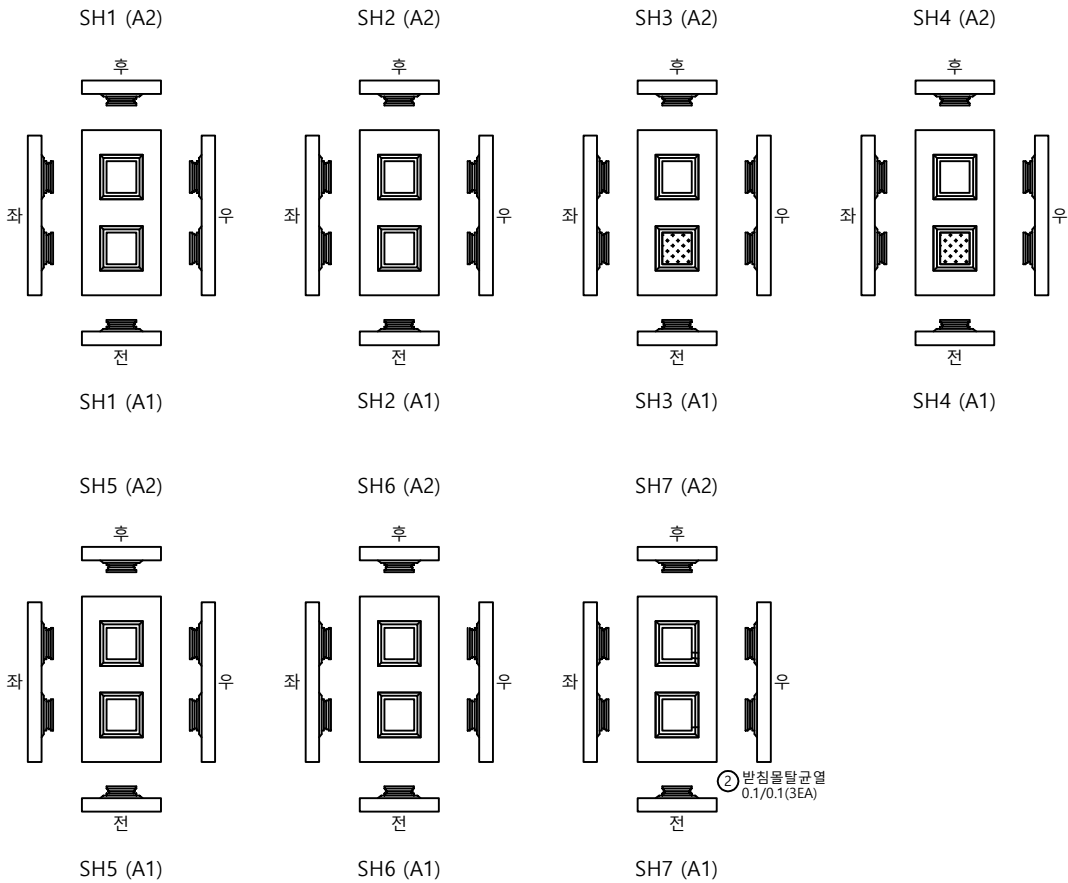
장안천교(울산) 받침장치 P8

① 받침부식  
2EA

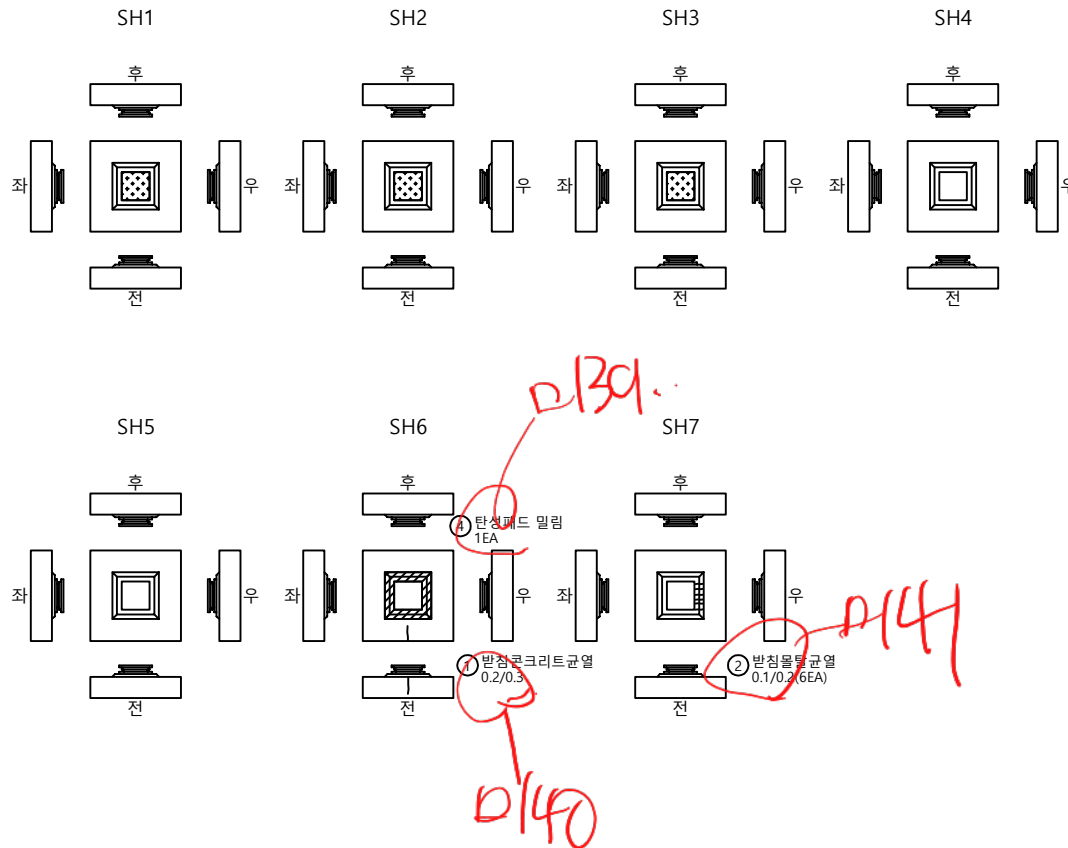
장안천교(울산) 받침장치 A2

③ 받침부식 3EA  
A122~135 A2-SH1~7 전경  
D136 A2-SH4 이동량 + 29mm 전경  
D137 A2면단 650mm
