장안천교(울산) 교면포장 S1

손상물량표

| 용역명 | | 2023년 부산울산고속도로 정밀안전점검 및 성능평가용역 | | | | | |

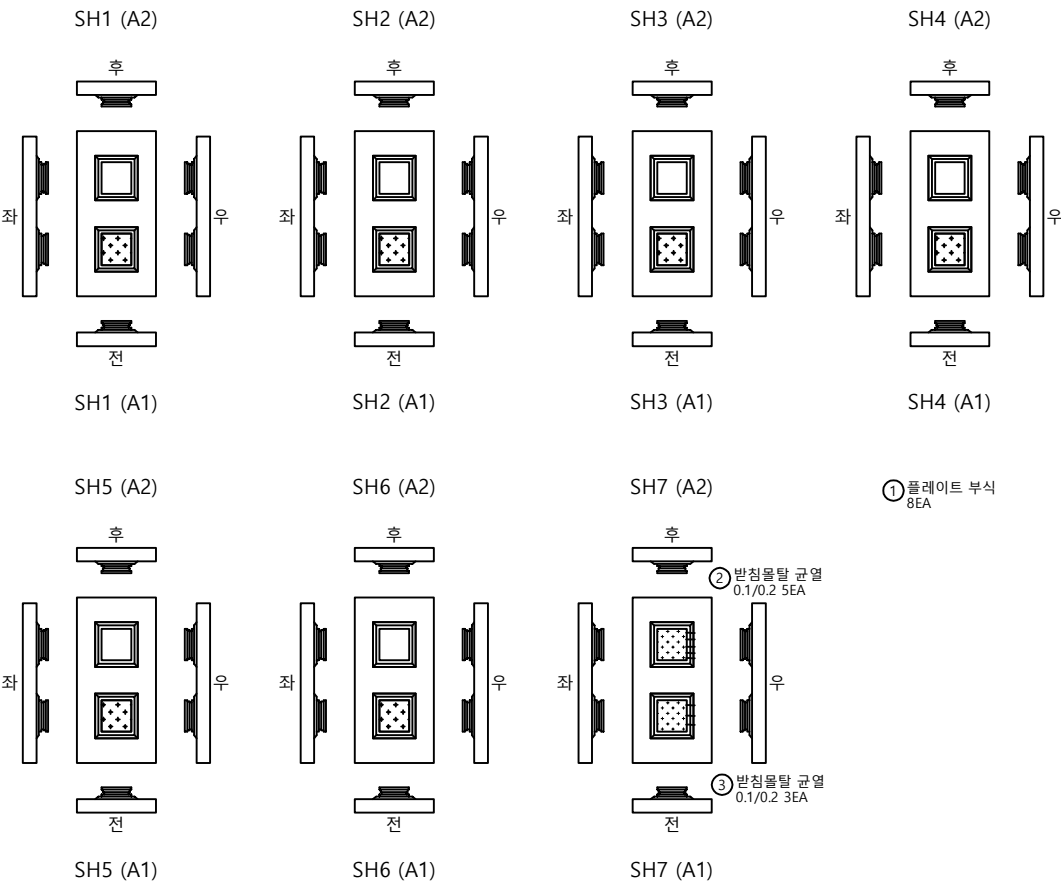
① 플레이트 부식  
8EA

② 받침물갈 균열  
0.1/0.2 5EA

③ 받침물갈 균열  
0.1/0.2 3EA

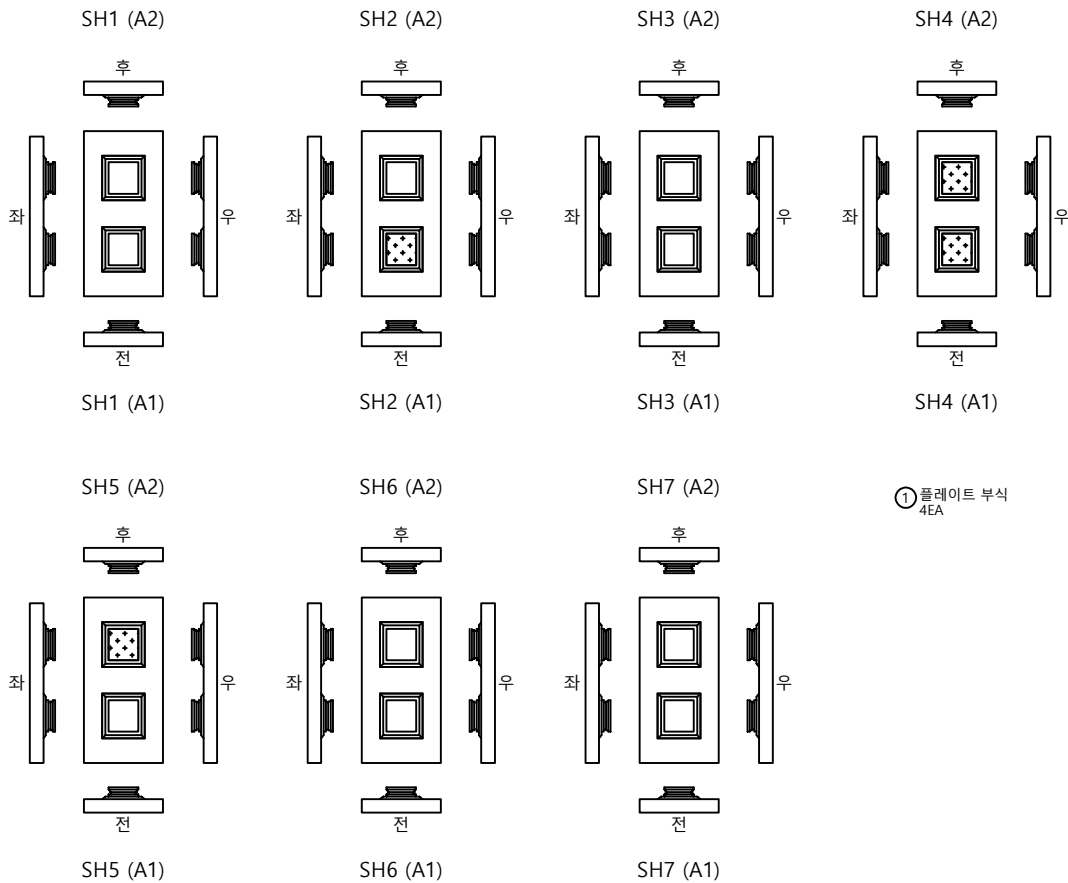
① 플레이트 부식  
4EA

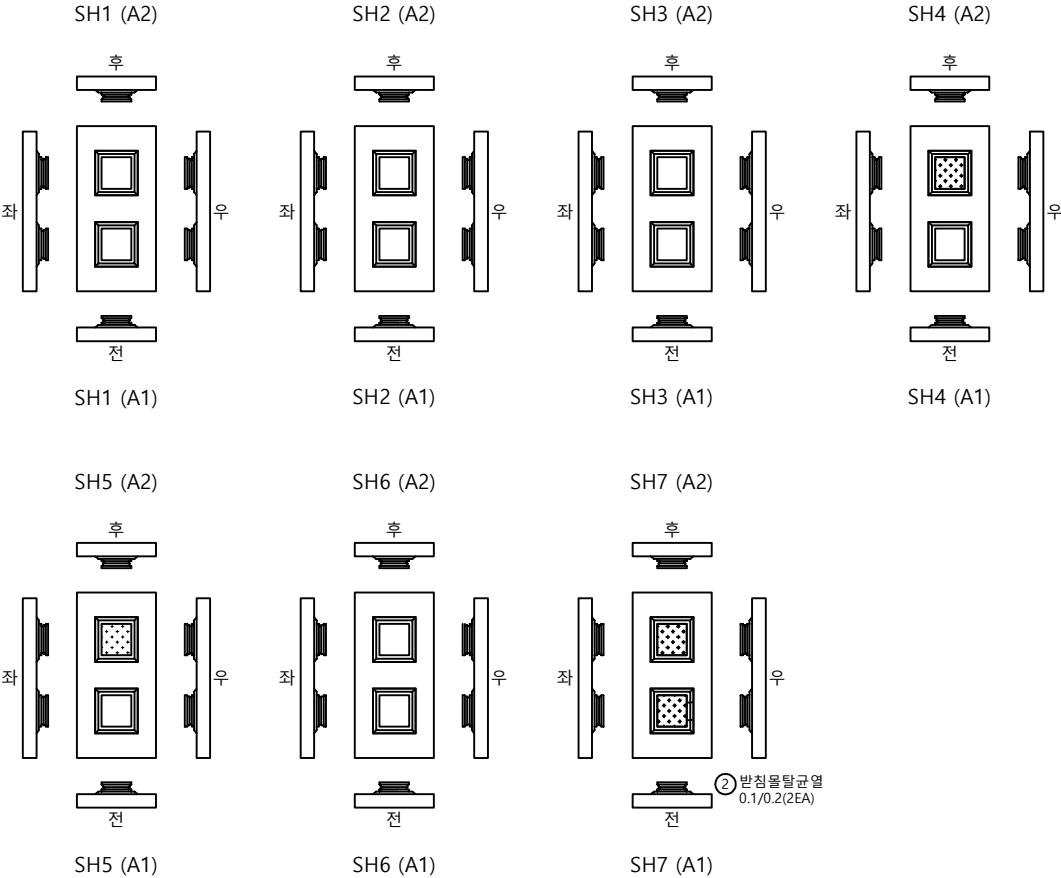
장안천교(울산) 받침장치 P3

① 받침부식  
4EA

② 받침물탈균열  
0.1/0.2(2EA)

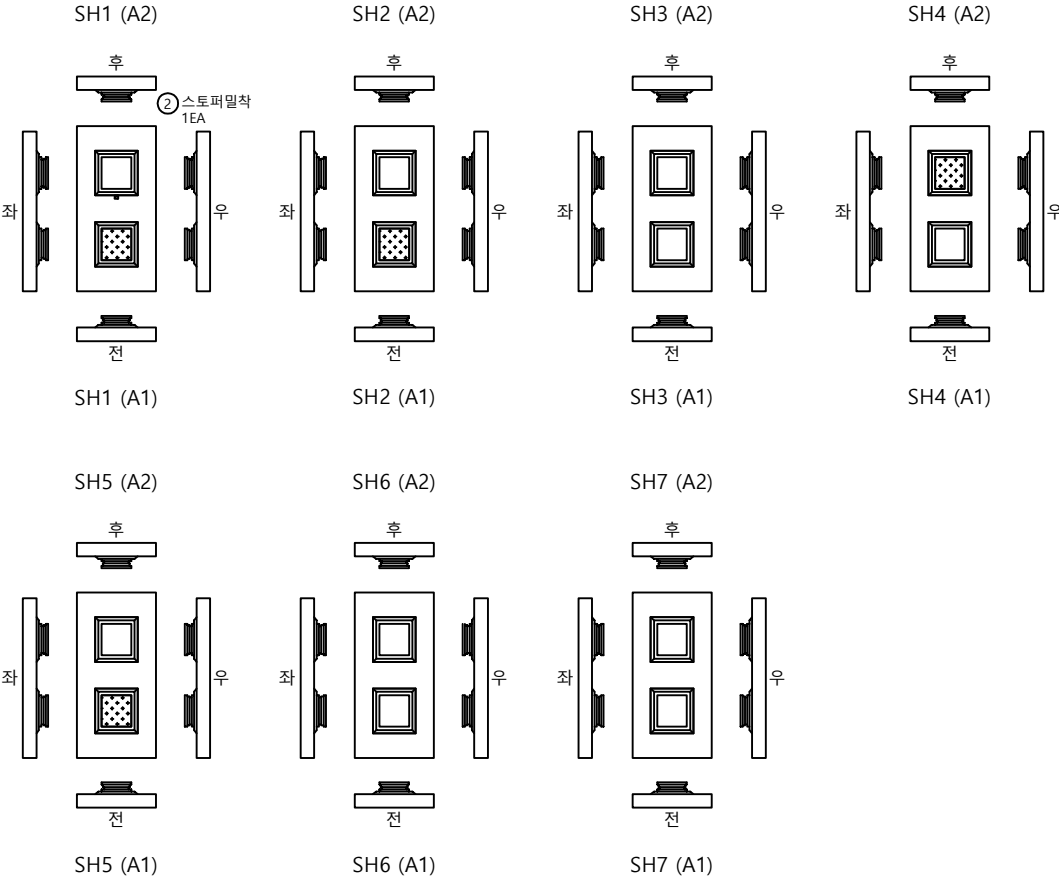
장안천교(울산) 받침장치 P5

① 받침부식  
4EA

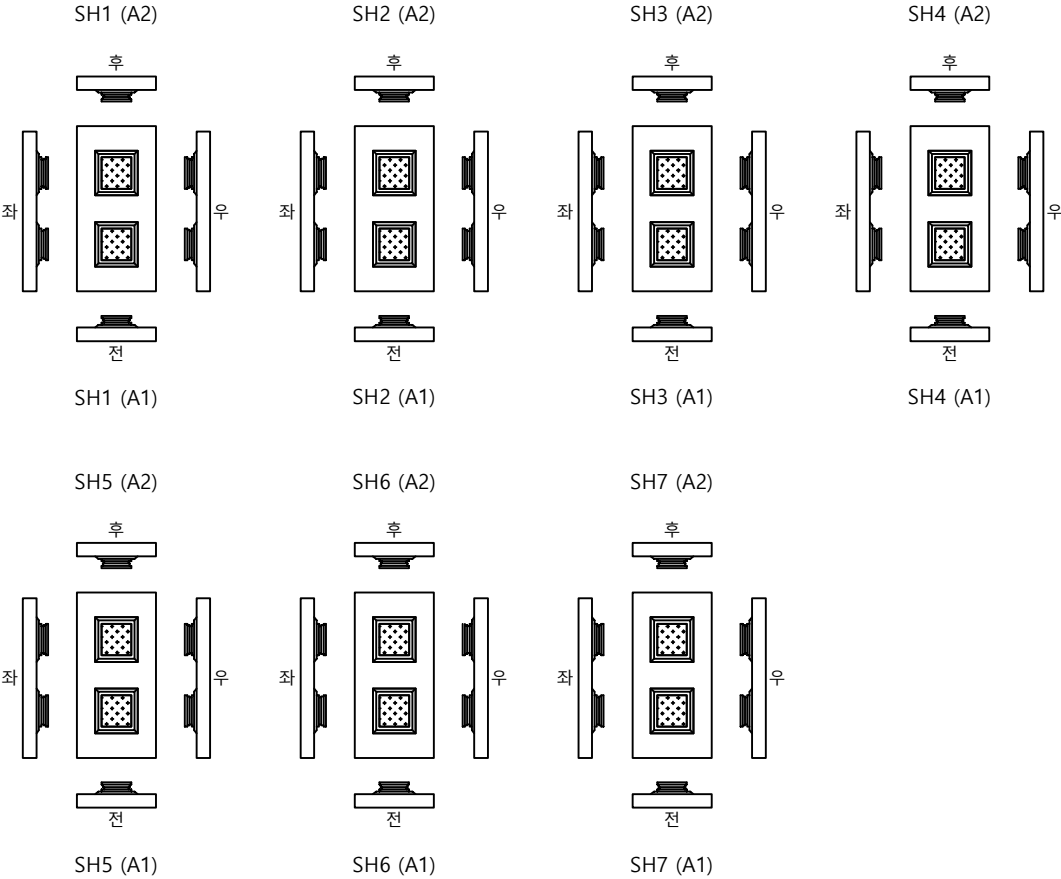
장안천교(울산) 받침장치 P6

① 받침부식  
14EA

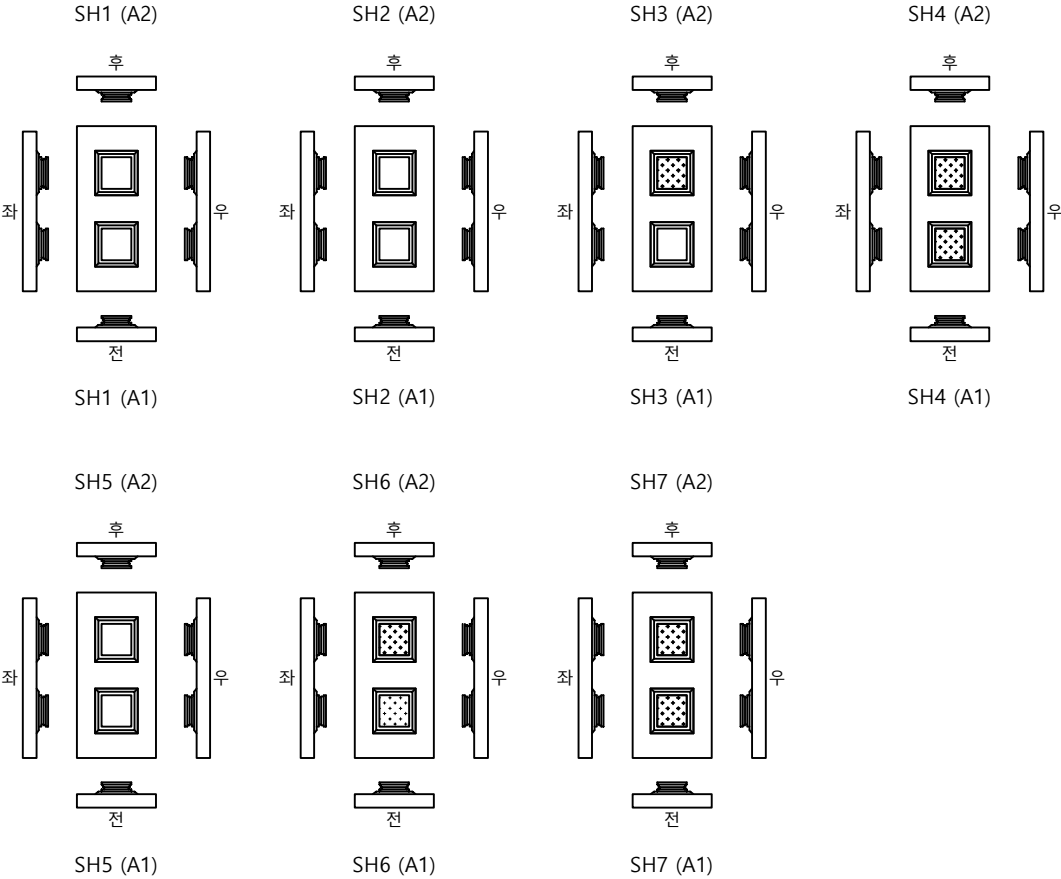
장안천교(울산) 받침장치 P7

① 받침부식  
7EA

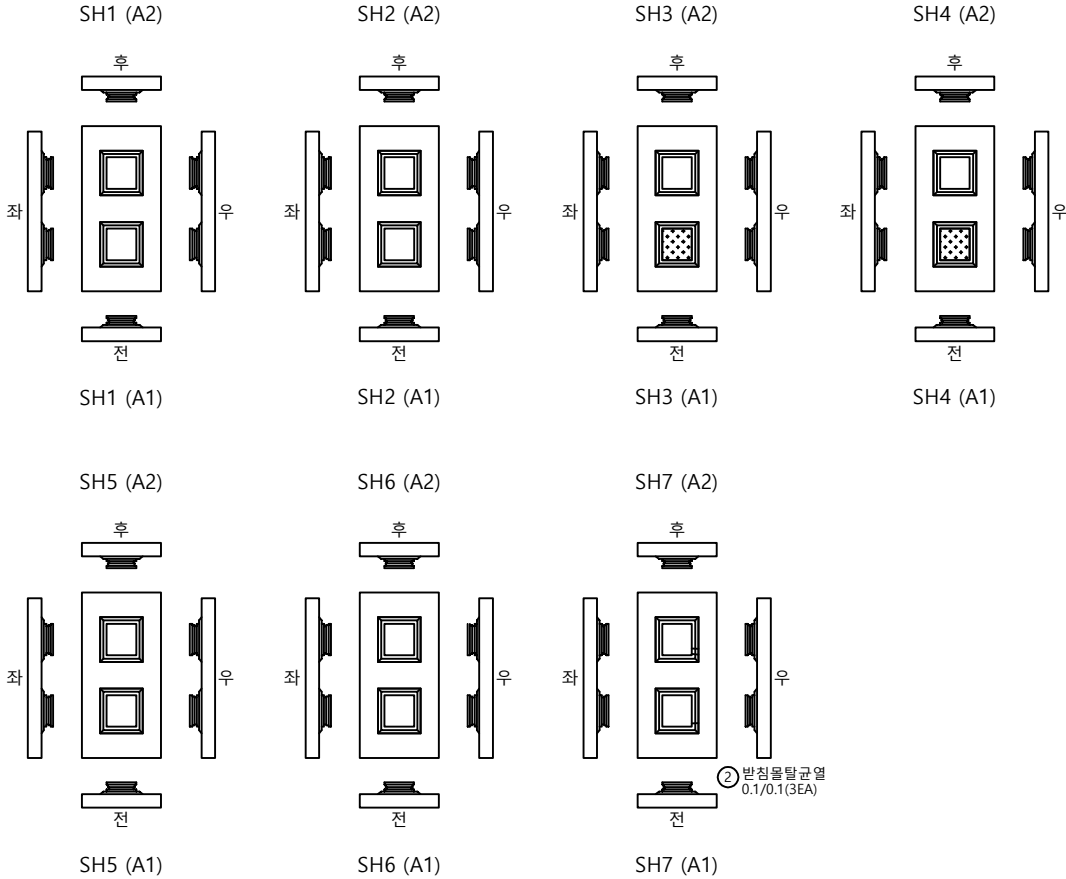
장안천교(울산) 받침장치 P8

① 받침부식  
2EA

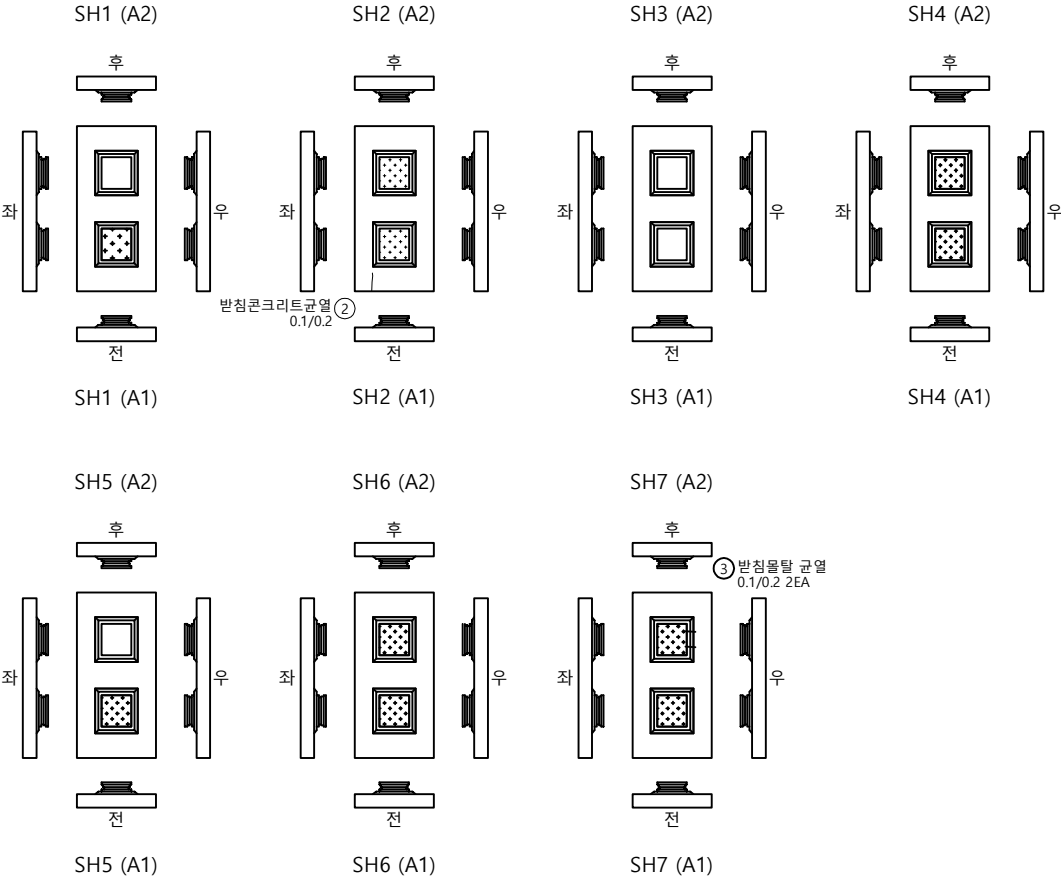
장안천교(울산) 받침장치 P9

① 받침부식  
10EA

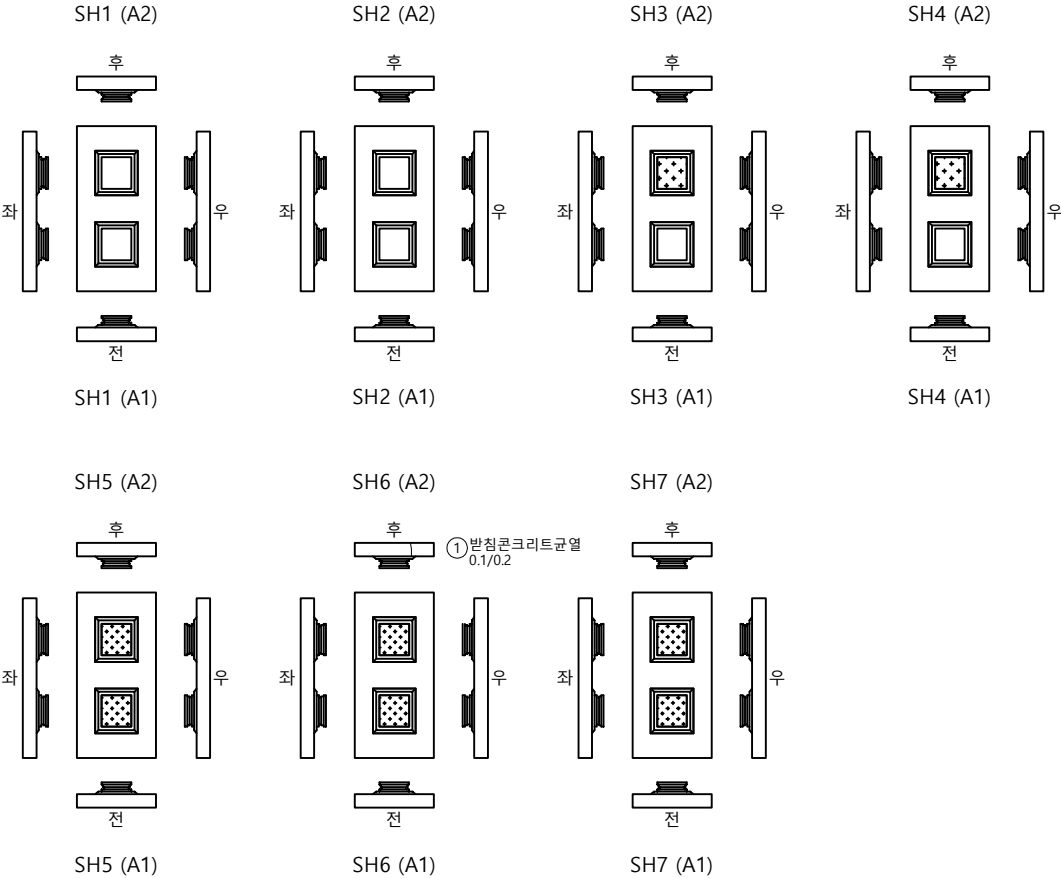
장안천교(울산) 받침장치 P10

② 받침부식  
8EA

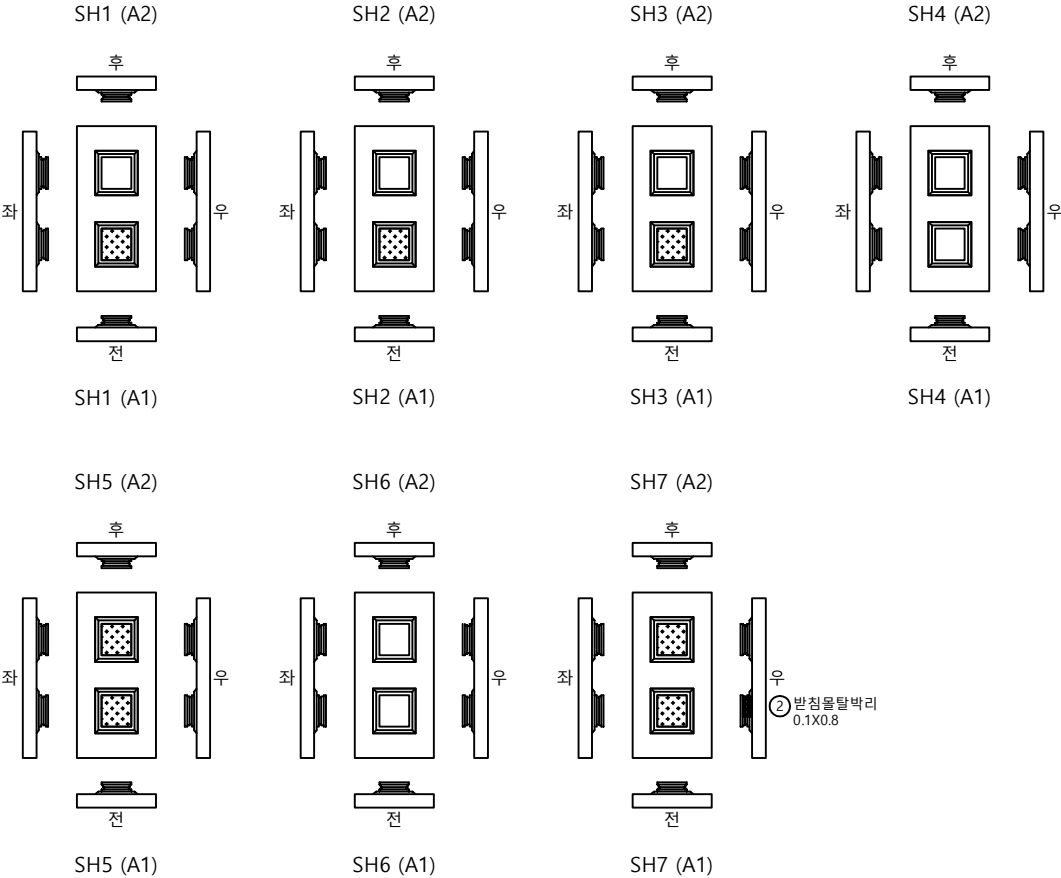
장안천교(울산) 받침장치 P11

② 받침부식  
7EA

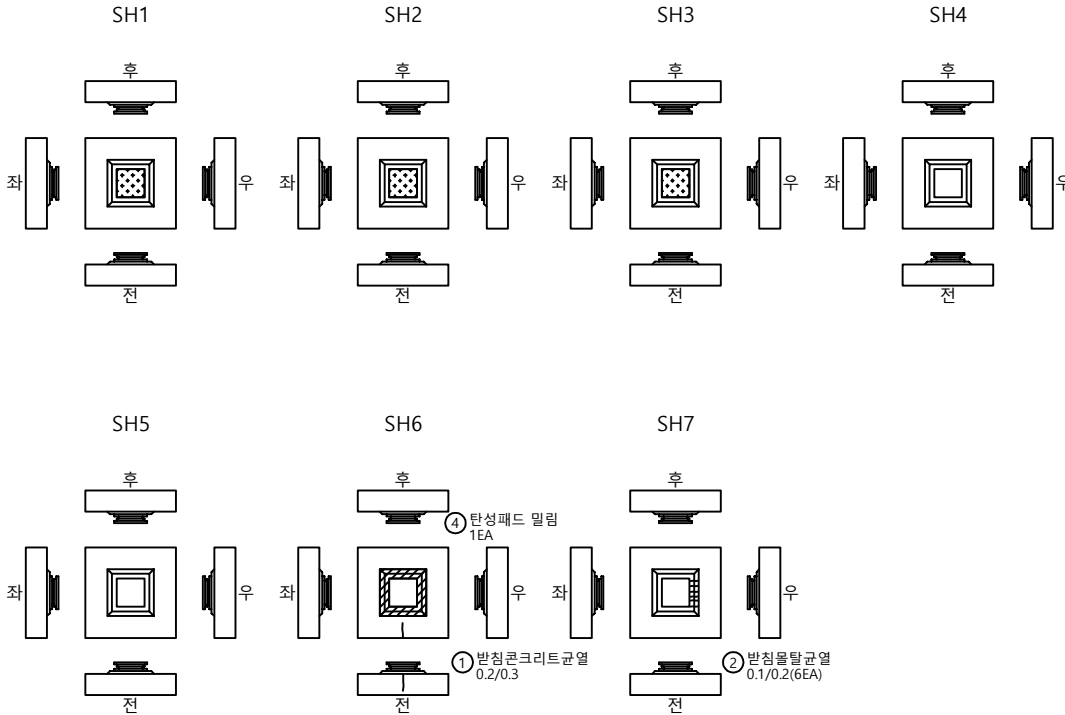
장안천교(울산) 받침장치 A2

③ 받침부식  
3EA
