## 좌광천교(부산) 교면포장 S1

2023년 부산울산고속도로 정밀안전점검 및 성능평가용역

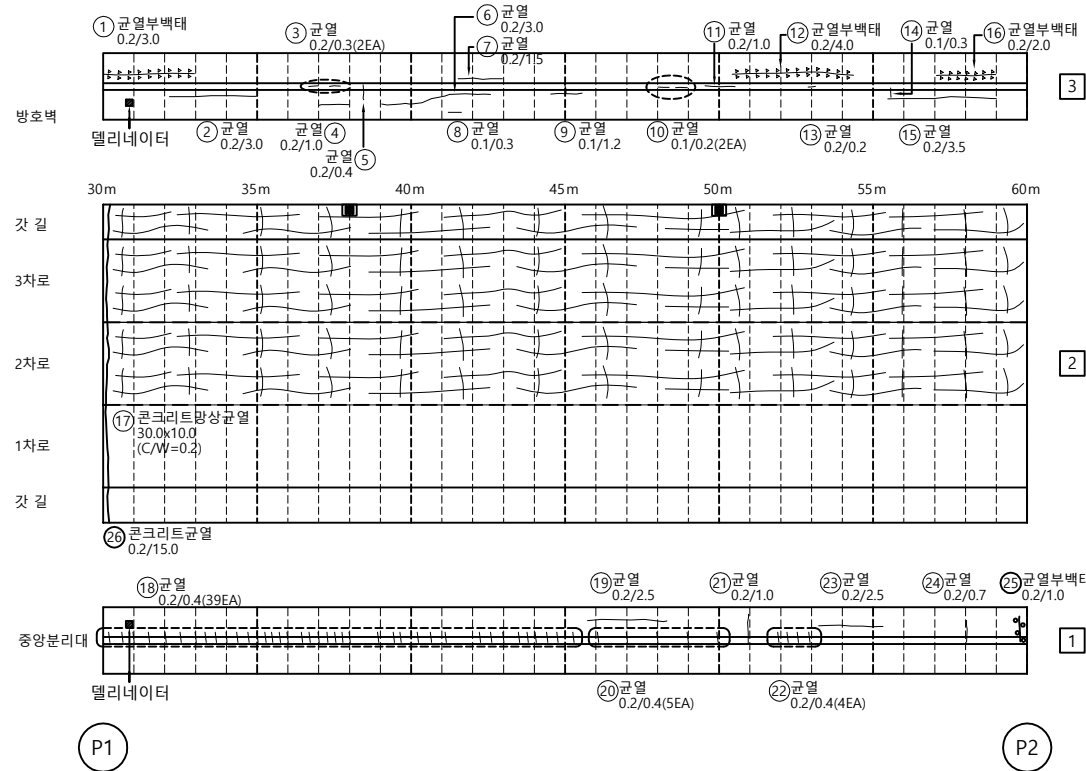
# 좌광천교(부산) 교면포장 S2

| 번호 | 선/구 | 부재명 | 손 상 현 황 | 손 상 규 모 | | | | | | 비고 |
|---|---|---|---|---|---|---|---|---|---|---|
| 17 | 구 | 교면포장 | 포장 망상균열 | 0.2 | 30.0 | 10.0 | 1 | ㎡ | 300.00 | |
| 26 | 구 | 교면포장 | 모장균열 | 0.2 | 15.0 | | 1 | m | 15.00 | |

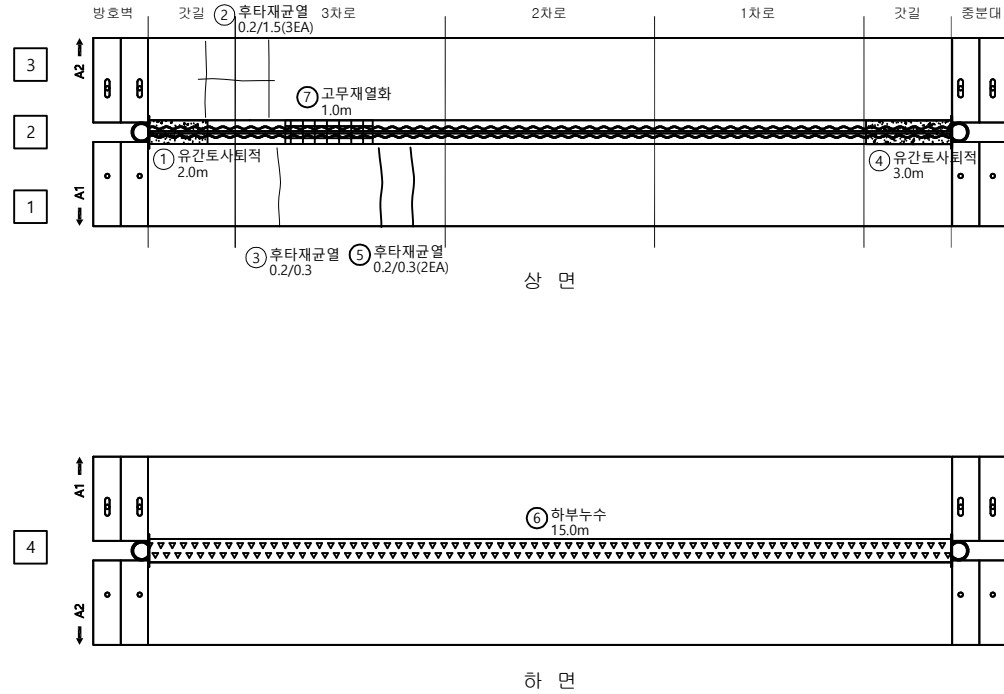
# 좌광천교(부산) 신축이음 A2

| 신축이음 | | | | | | | | |
|---|---|---|---|---|---|---|---|---|
| 2 | 구 | 신축이음 | 후타재 균열 | 0.2 | 1.5 | | 3 m | 4.50 |
| 6 | 신 | 신축이음 | 하부누수 | | 15.0 | | 1 m | 15.00 |

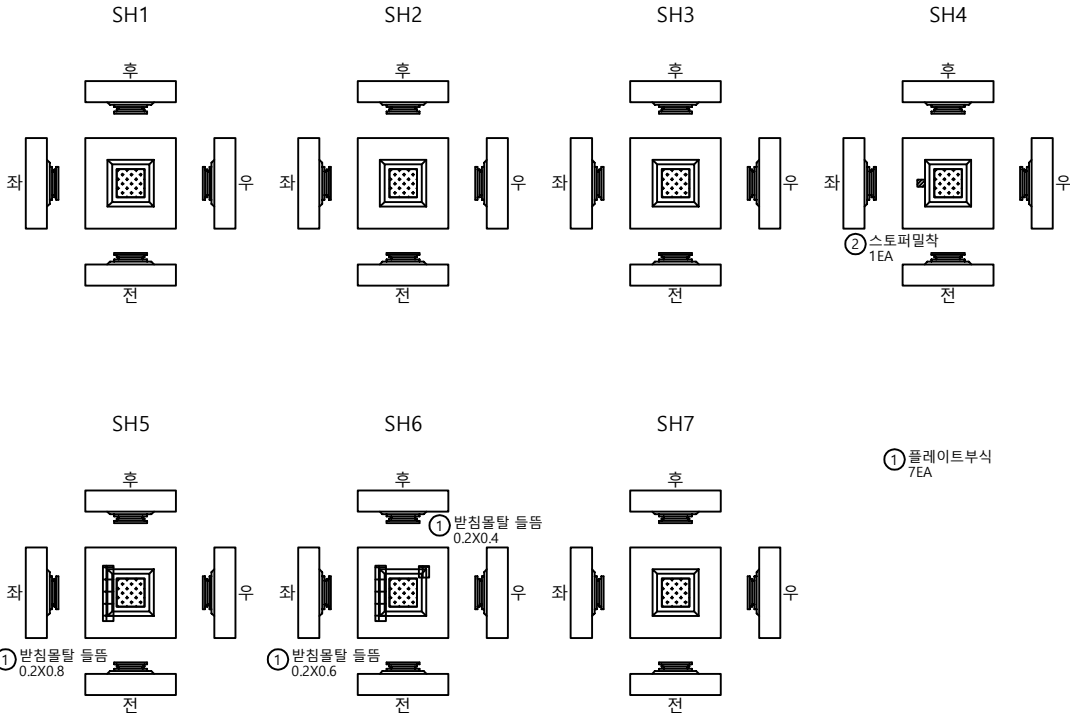
| 번호 | 신/구 | 부재명 | 손 상 현 황 | 손 상 규 모 | | | | | | 비고 |
|---|---|---|---|---|---|---|---|---|---|---|
| 1 | 신 | 교량받침 | 플레이트부식 | | | | 7 | EA | 7.00 | |

① 플레이트부식  
7EA

① 받침물탈 들뜸  
0.2X0.4
