# 좌광천교(부산) 교면포장 S1

## 손상물량표

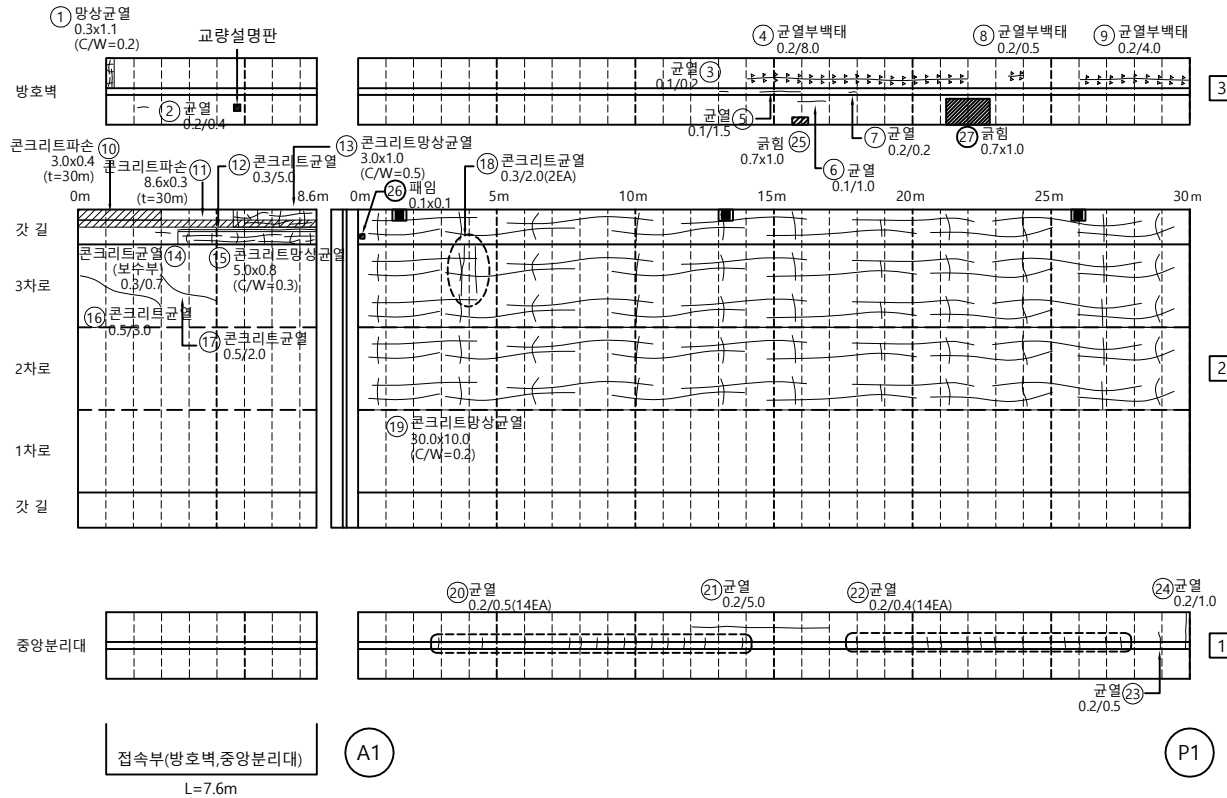
S1

| 번호 | 선/구 | 부재명 | 손상현황 | 손상규모 | | | | | 비고 |
|---|---|---|---|---|---|---|---|---|---|
| 1 | 구 | 방호벽 | 망상균열 | 0.2 | 0.3 | 1.1 | 1 | m | 0.33 |
| 4 | 구 | 방호벽 | 균열부백태 | 0.2 | 8.0 | | 1 | m | 8.00 |
| 10 | 구 | 교면포장 | 포장 파손 | | 0.4 | 3.0 | 1 | m | 1.20 |
| 11 | 구 | 교면포장 | 포장 파손 | | 0.3 | 8.6 | 1 | m | 2.58 |
| 19 | 구 | 교면포장 | 포장 망상균열 | 0.2 | 30.0 | 10.0 | 1 | m | 300.00 |

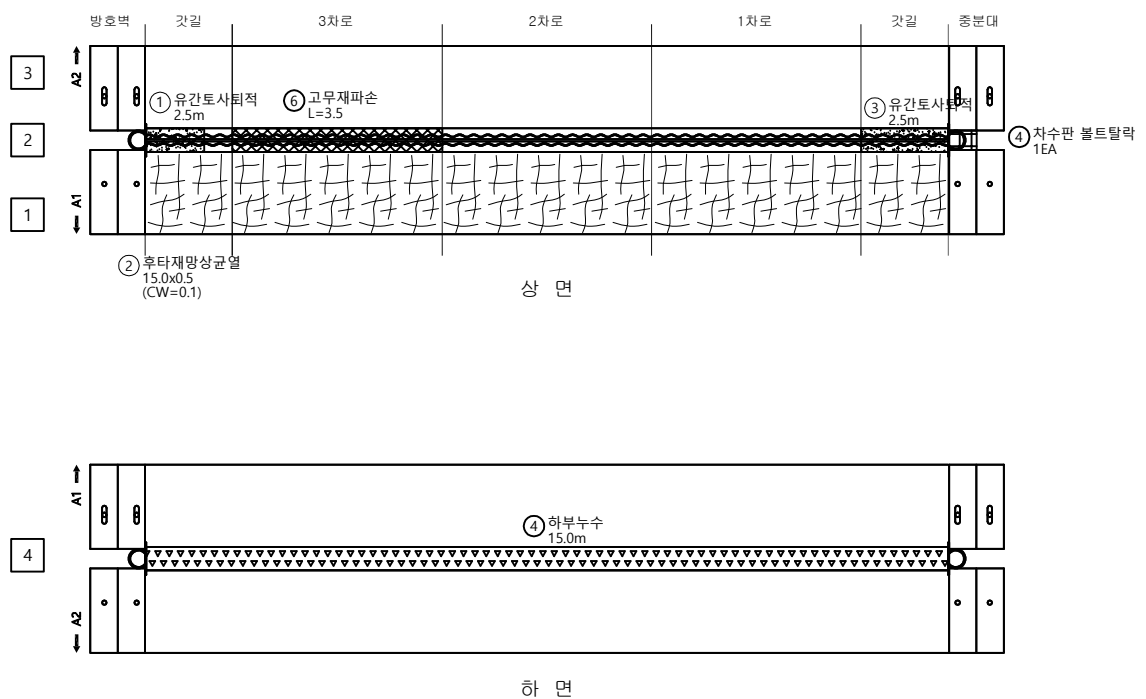
좌광천교(부산) 신축이음 A1

| 신축이음 | | | | | | | | | |
|---|---|---|---|---|---|---|---|---|---|
| 2 | 구 | 신축이음 | 후타재 망상균열 | 0.1 | 15.0 | 0.5 | 1 | m | 7.50 |
| 5 | 신 | 신축이음 | 하부누수 | | 15.0 | | 1 | m | 15.00 |

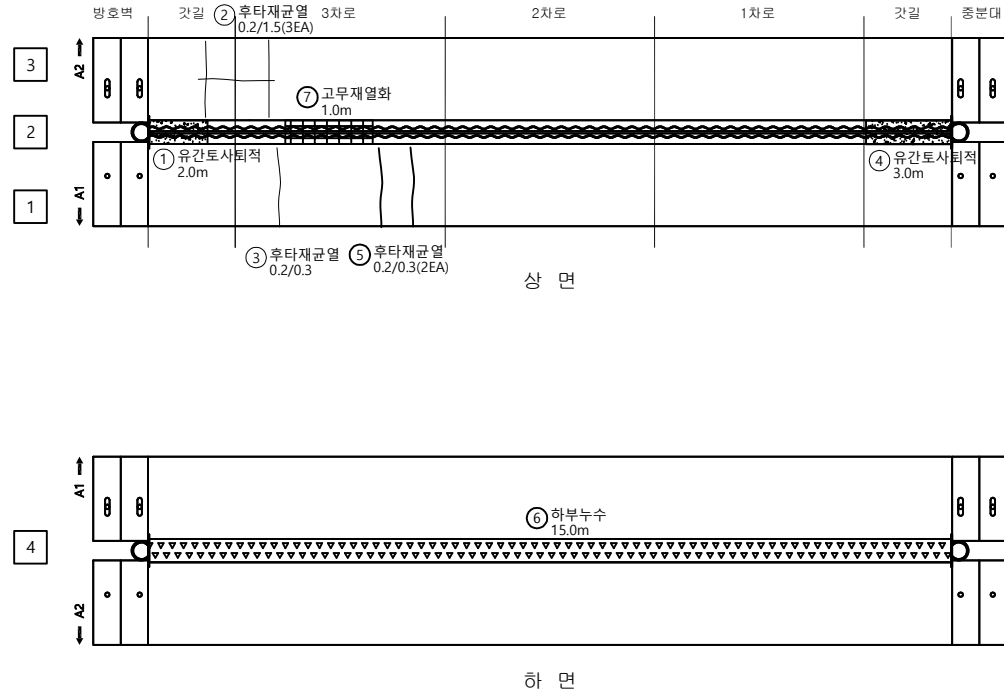
# 좌광천교(부산) 신축이음 A2

| 신축이음 | | | | | | | | |
|---|---|---|---|---|---|---|---|---|
| 2 | 구 | 신축이음 | 후타재 균열 | 0.2 | 1.5 | | 3 | m 4.50 |
| 6 | 신 | 신축이음 | 하부누수 | | 15.0 | | 1 | m 15.00 |

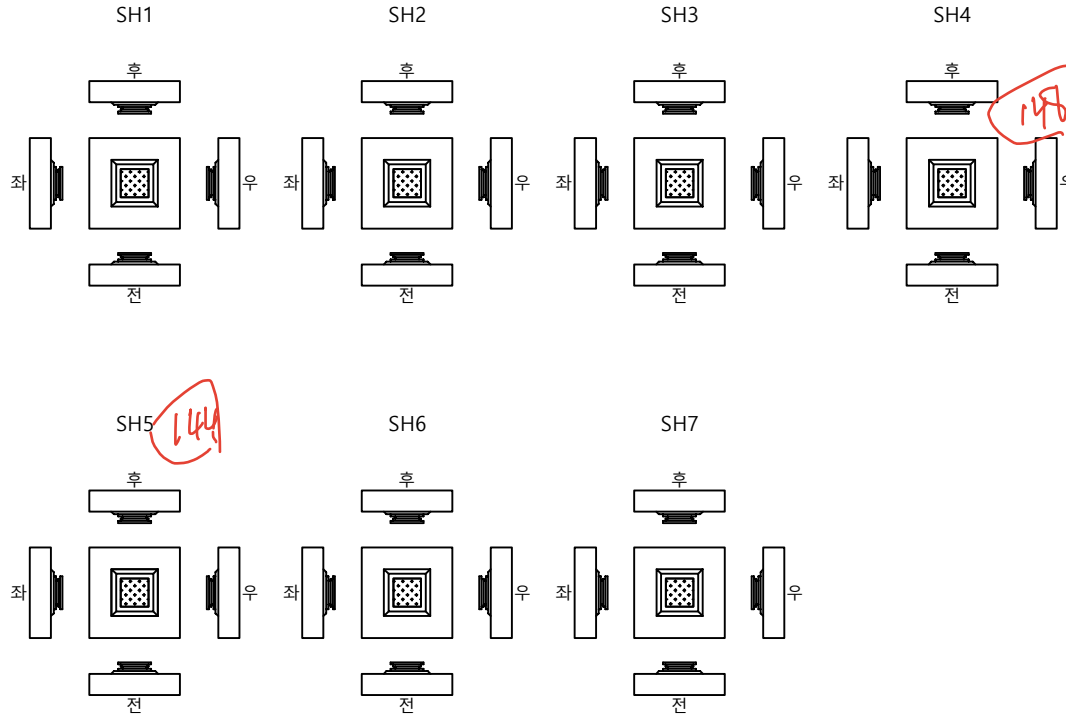
좌광천교(부산) 받침장치 A1

① 플레이트부식  
7EA

| 번호 | 선/구 | 부재명 | 손 상 현 황 | 손 상 규 모 | | | | | | 비고 |
|---|---|---|---|---|---|---|---|---|---|---|
| 1 | 선 | 교광받침 | 플레이트 부식 | | | | 7 | EA | 7.00 | |

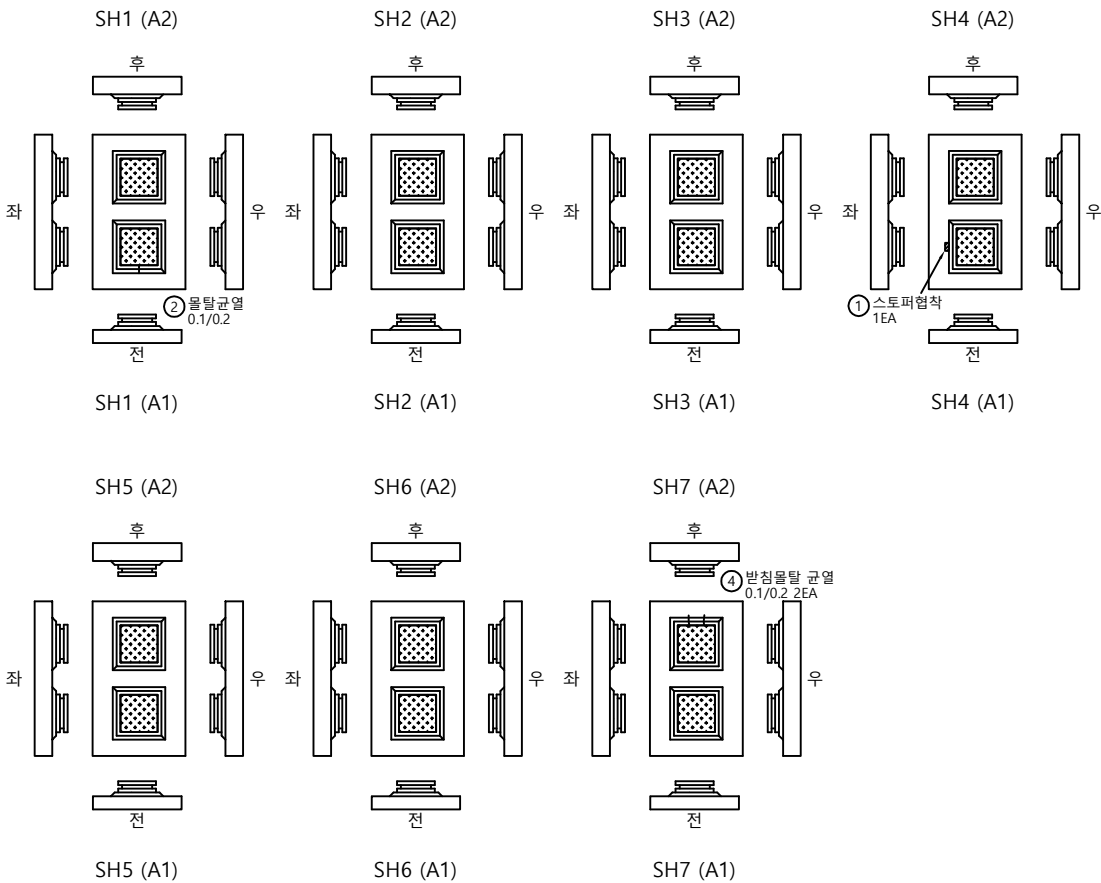
좌광천교(부산) 받침장치 P1

③ 플레이트부식  
14EA

| 받침장치 | | | | | | | | | |
|---|---|---|---|---|---|---|---|---|---|
| 2 | 구 | 교량받침 | 받침물탈 균열 | 0.1 | 0.2 | | 1 | m | 0.20 |
| 3 | 구 | 교량받침 | 플레이트부식 | | | | 14 | EA | 14.00 |

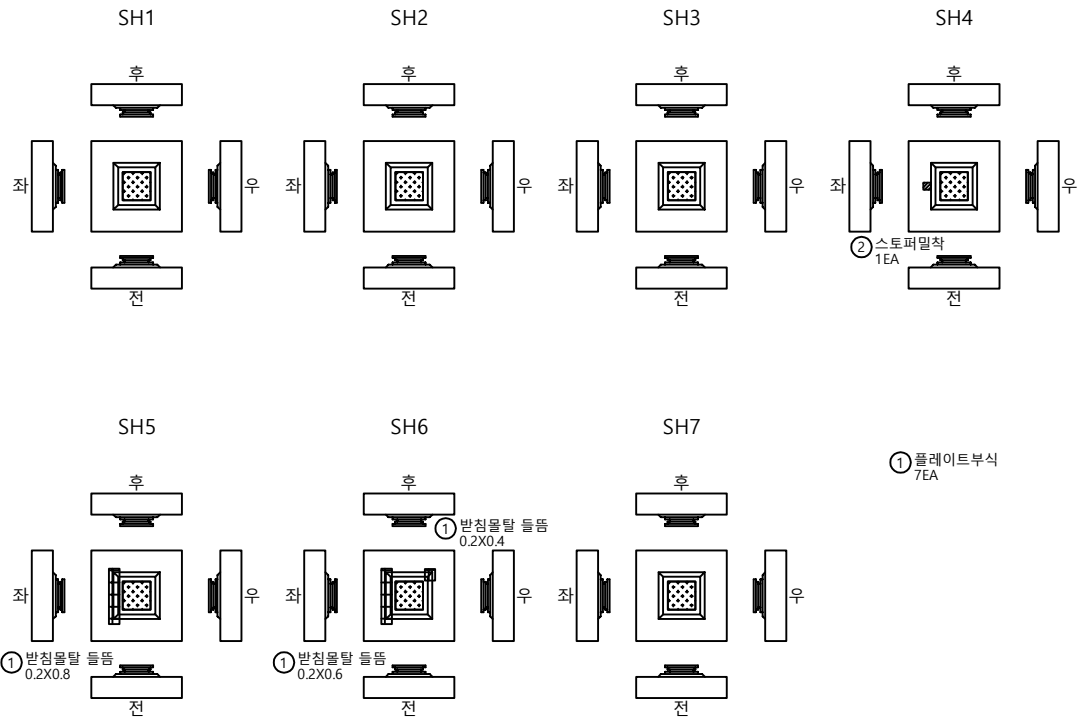
① 플레이트부식  
7EA
