# 좌광천교(부산) 교면포장 S1

## 손상물량표

| 용역명 | | 2023년 부산울산고속도로 정밀안전점검 및 성능평가용역 | | | |

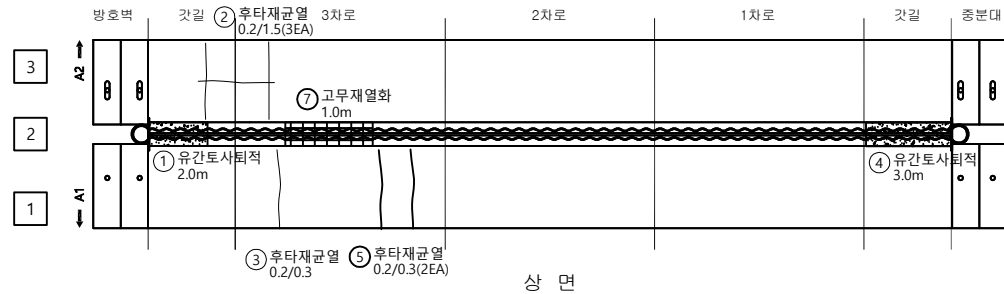
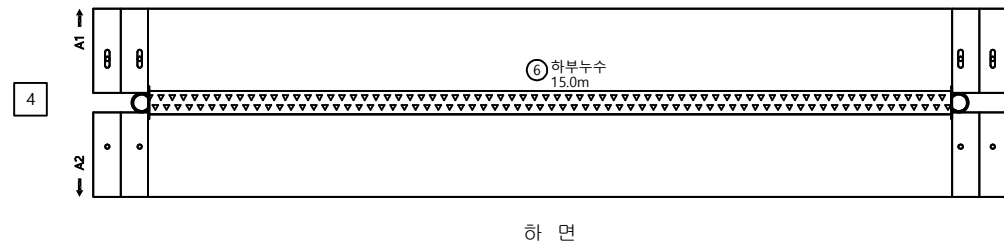
# 좌광천교(부산) 신축이음 A2

| 신축이음 | | | | | | | | | |
|---|---|---|---|---|---|---|---|---|---|
| 2 | 구 | 신축이음 | 후타재 균열 | 0.2 | 1.5 | | 3 | m | 4.50 |
| 6 | 신 | 신축이음 | 하부누수 | | 15.0 | | 1 | m | 15.00 |

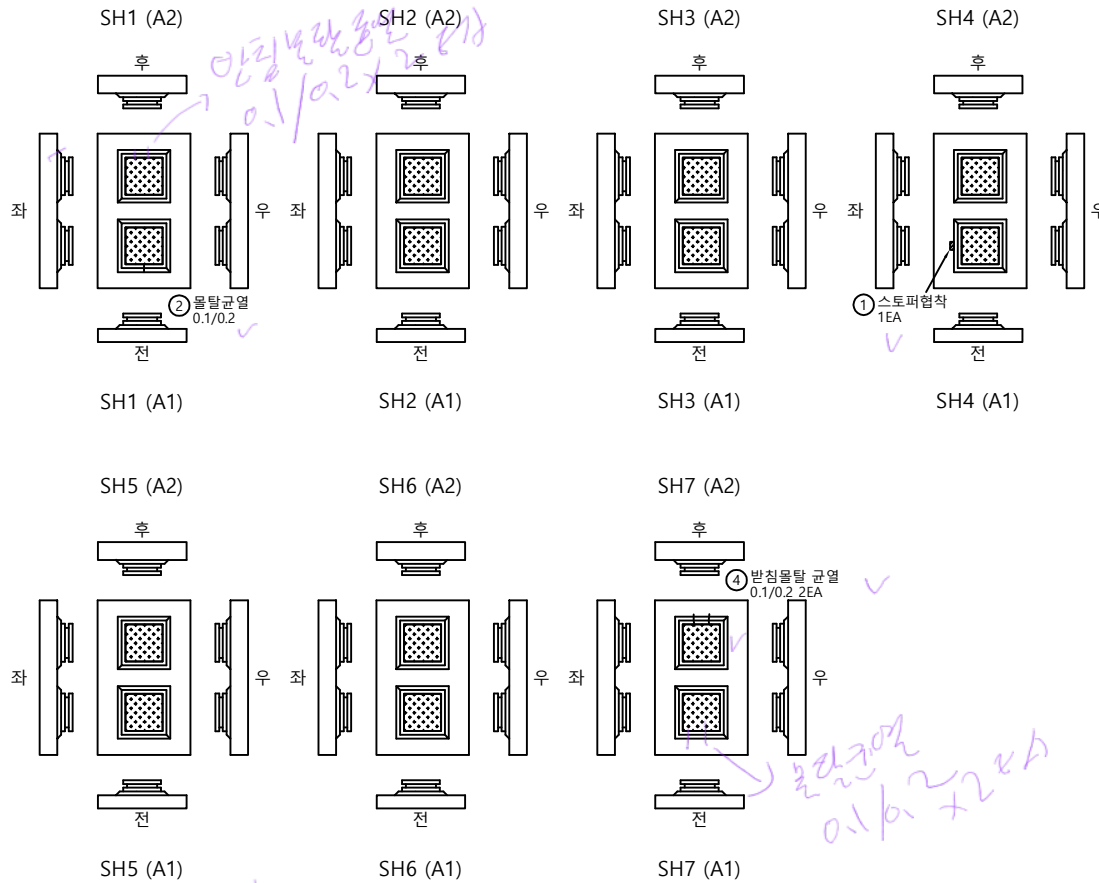
③ 플레이트부식  
14EA

| 번호 | 선/구 | 부재명 | 손 상 현 황 | 손 상 규 모 | | | | | | 비고 |
|---|---|---|---|---|---|---|---|---|---|---|
| 3 | 구 | 교량받침 | 플레이트부식 | | | | | 14 | EA | 14.00 |

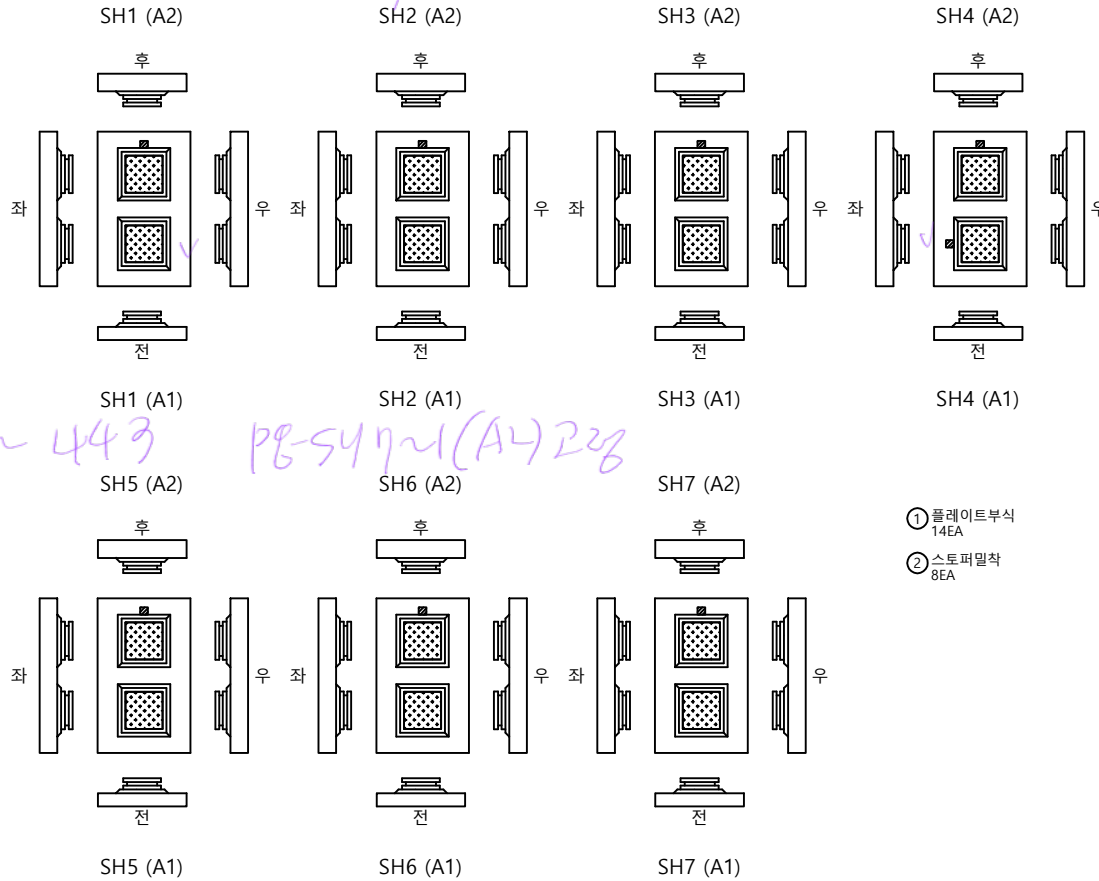
좌광천교(부산) 받침장치 P8

| 변호 | | 신/구 | 부재명 | 손상현황 | 손상규모 | | | | | 비고 |
|---|---|---|---|---|---|---|---|---|---|---|
| 1 | 구 | 교량받침 | 플레이트부식 | | | | | 14 | EA | 14.00 |
