# 좌광천교(부산) 교면포장 S1

| 용역명 | | 2023년 부산울산고속도로 정밀안전점검 및 성능평가용역 | | | |

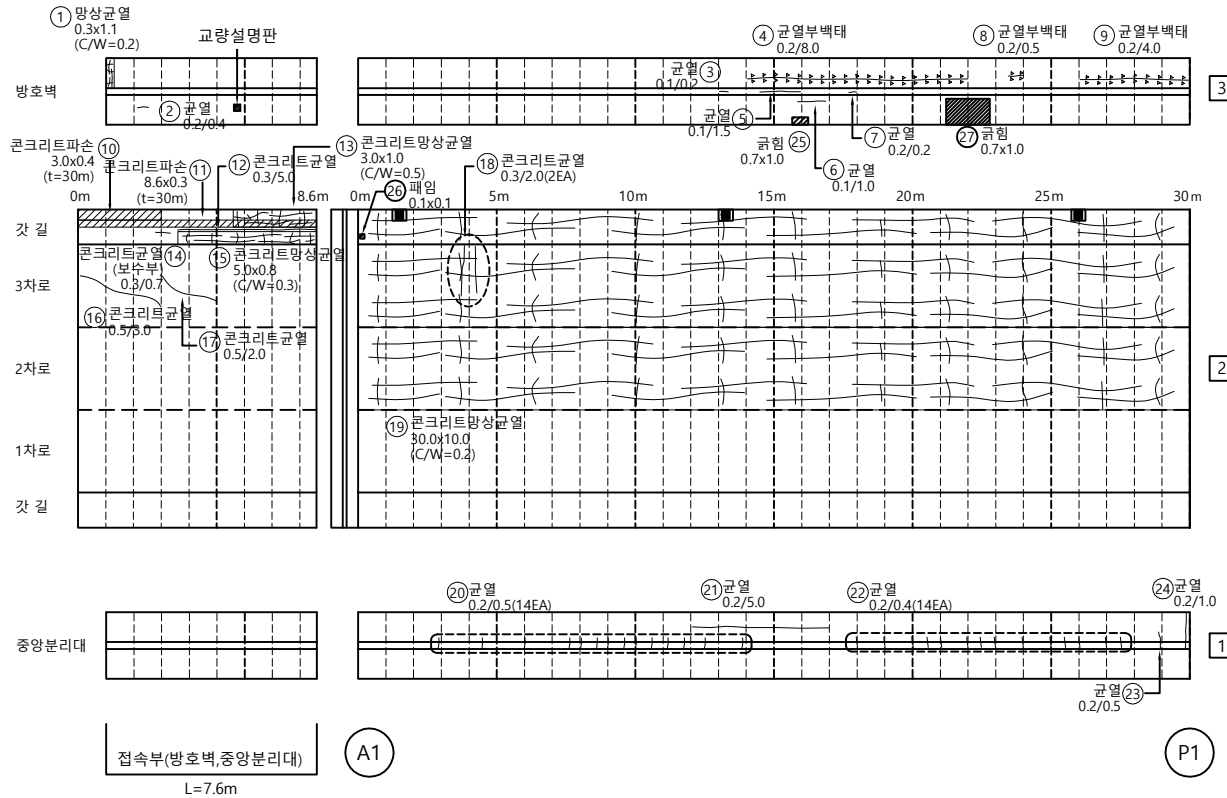
| 번호 | 선/구 | 부재명 | 손상현황 | 손상규모 | | | | | 비고 |
|---|---|---|---|---|---|---|---|---|---|
| 1 | 구 | 방호벽 | 망상균열 | 0.2 | 0.3 | 1.1 | 1 | m | 0.33 |
| 4 | 구 | 방호벽 | 균열부백태 | 0.2 | 8.0 | | 1 | m | 8.00 |
| 10 | 구 | 교면포장 | 포장 파손 | | 0.4 | 3.0 | 1 | m | 1.20 |
| 11 | 구 | 교면포장 | 포장 파손 | | 0.3 | 8.6 | 1 | m | 2.58 |
| 19 | 구 | 교면포장 | 포장 망상균열 | 0.2 | 30.0 | 10.0 | 1 | m | 300.00 |

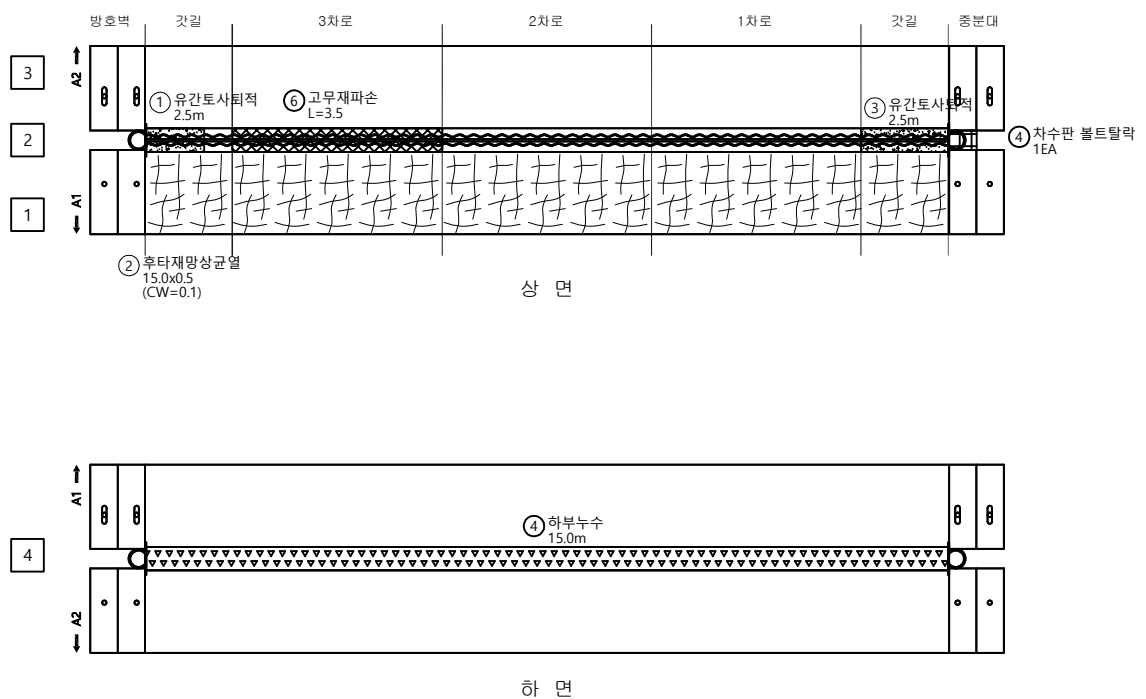
좌광천교(부산) 신축이음 A1

| 신축이음 | | | | | | | | | |
|---|---|---|---|---|---|---|---|---|---|
| 2 | 구 | 신축이음 | 후타재 망상균열 | 0.1 | 15.0 | 0.5 | 1 | m | 7.50 |
| 5 | 신 | 신축이음 | 하부누수 | | 15.0 | | 1 | m | 15.00 |

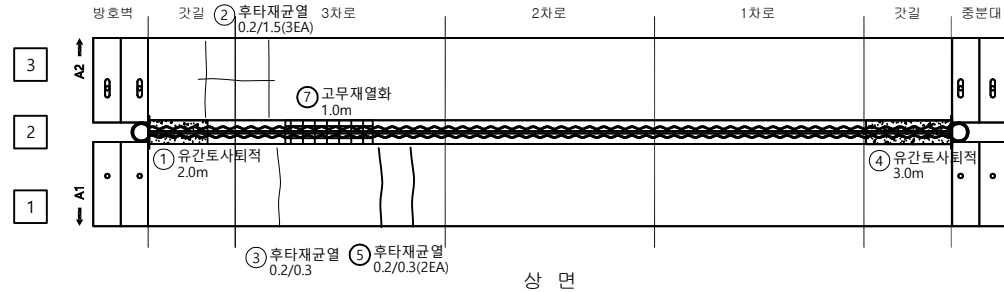
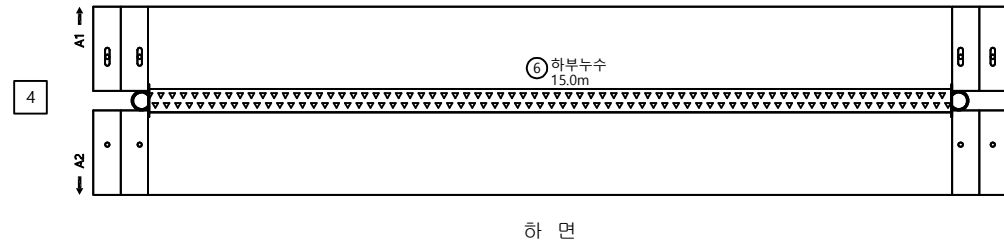
# 좌광천교(부산) 신축이음 A2

| 신축이음 | | | | | | | | | |
|---|---|---|---|---|---|---|---|---|---|
| 2 | 구 | 신축이음 | 후타재 균열 | 0.2 | 1.5 | | 3 | m | 4.50 |
| 6 | 신 | 신축이음 | 하부누수 | | 15.0 | | 1 | m | 15.00 |

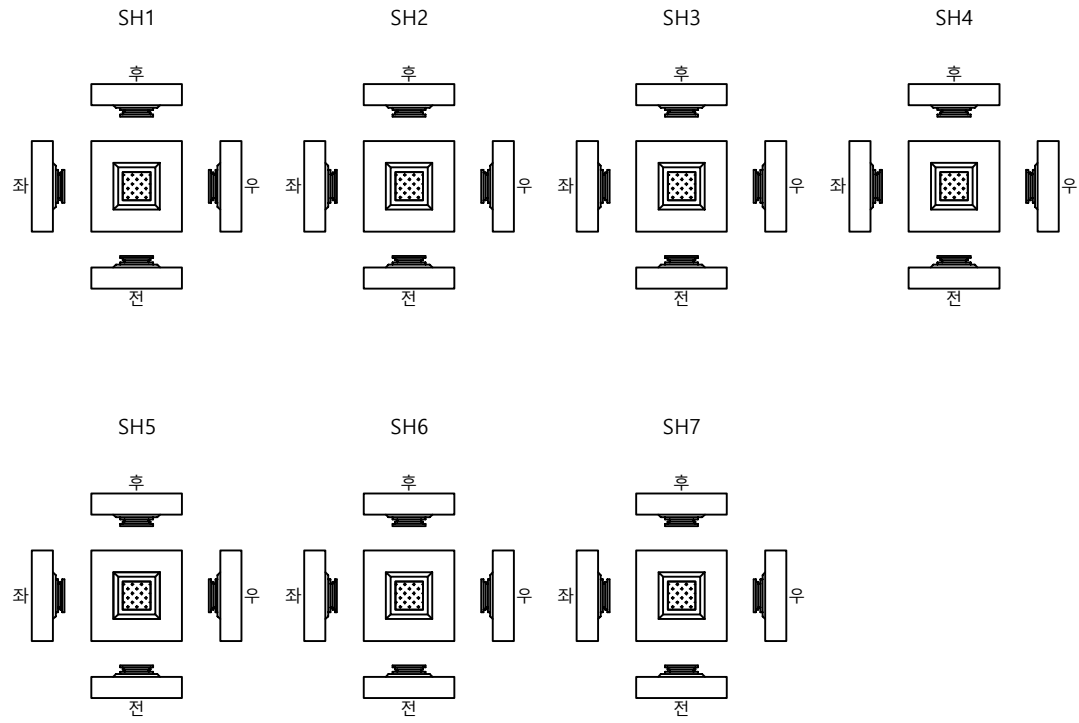
좌광천교(부산) 받침장치 A1

① 플레이트부식  
7EA

| 번호 | 선/구 | 부재명 | 손 상 현 황 | 손 상 규 모 | | | | | | 비고 |
|---|---|---|---|---|---|---|---|---|---|---|
| 1 | 선 | 교광받침 | 플레이트 부식 | | | | 7 | EA | 7.00 | |

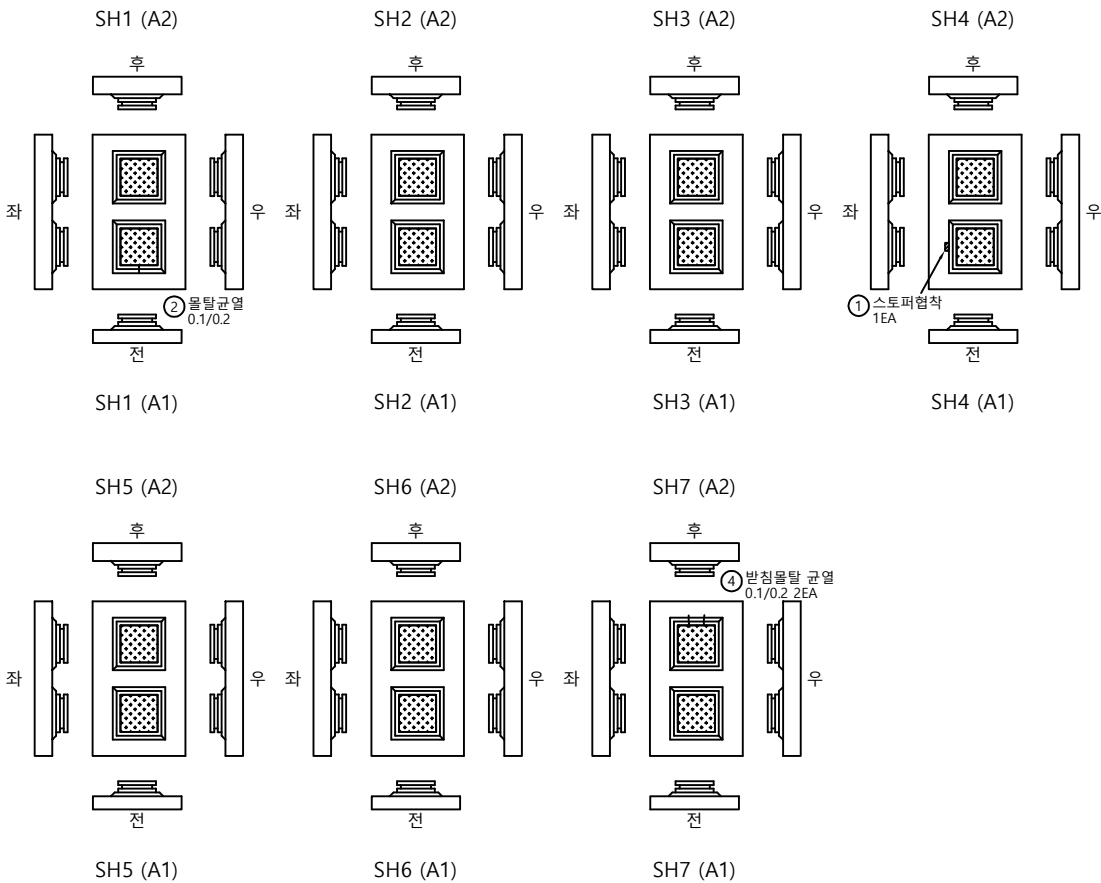
좌광천교(부산) 받침장치 P1

③ 플레이트부식  
14EA

| 받침장치 | | | | | | | | | |
|---|---|---|---|---|---|---|---|---|---|
| 3 | 구 | 교량받침 | 플레이트부식 | | | | 14 | EA | 14.00 |
