## 좌광천교(부산) 교면포장 S1

2023년 부산울산고속도로 정밀안전점검 및 성능평가용역

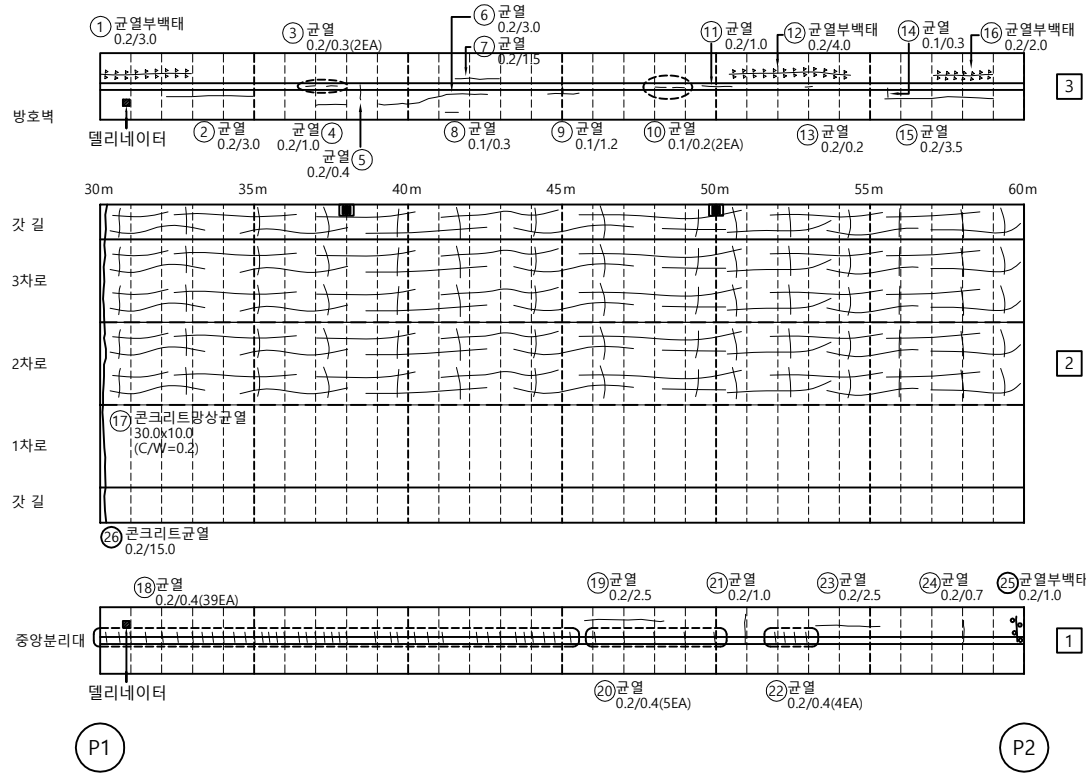
# 좌광천교(부산) 교면포장 S2

| 번호 | 선/구 | 부재명 | 손 상 현 황 | 손 상 규 모 | | | | | | 비고 |
|---|---|---|---|---|---|---|---|---|---|---|
| 1 | 구 | 방호벽 | 균열부백테 | 0.2 | 3.0 | | 1 | m | 3.00 | |
| 17 | 구 | 교면포장 | 포장 망상균열 | 0.2 | 30.0 | 10.0 | 1 | ㎡ | 300.00 | |
| 26 | 구 | 교면포장 | 모장균열 | 0.2 | 15.0 | | 1 | m | 15.00 | |

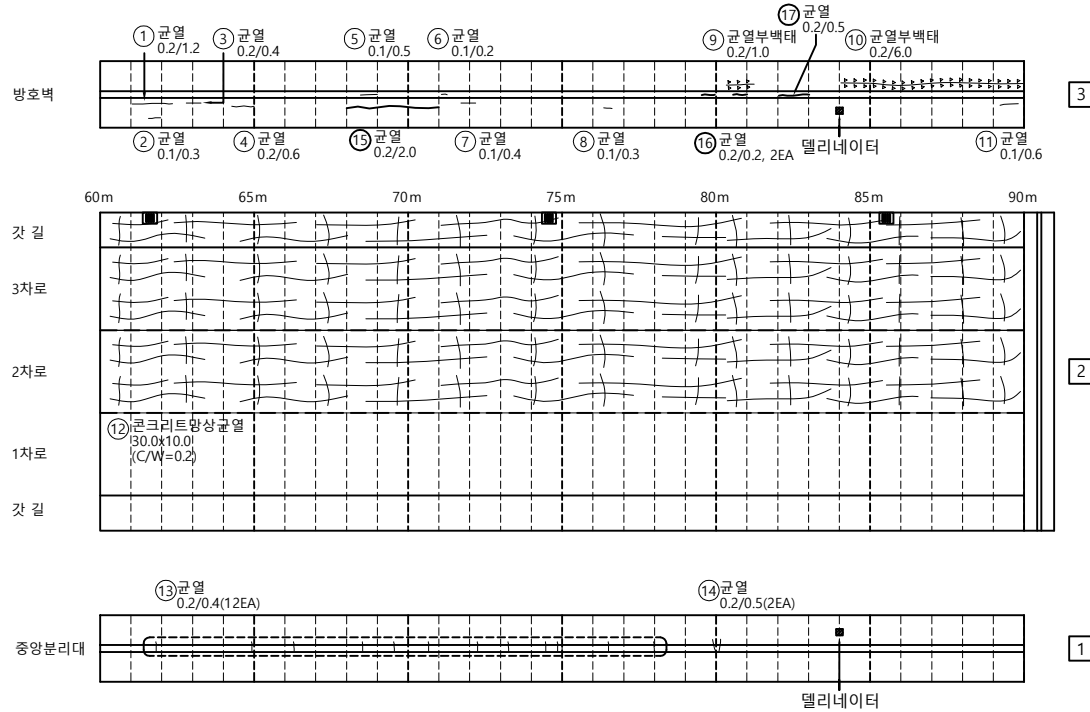
| 번호 | 신/구 | 부재명 | 손 상 현 황 | 손 상 규 모 | | | | | 비고 |
|---|---|---|---|---|---|---|---|---|---|
| 9 | 구 | 방호벽 | 균열부 백태 | 0.2 | 1.0 | | 1 | m | 1.00 |
| 10 | 구 | 방호벽 | 균열부 백태 | 0.2 | 6.0 | | 1 | m | 6.00 |
| 12 | 구 | 교면포장 | 포장 망상균열 | 0.2 | 30.0 | 10.0 | 1 | m | 300.00 |

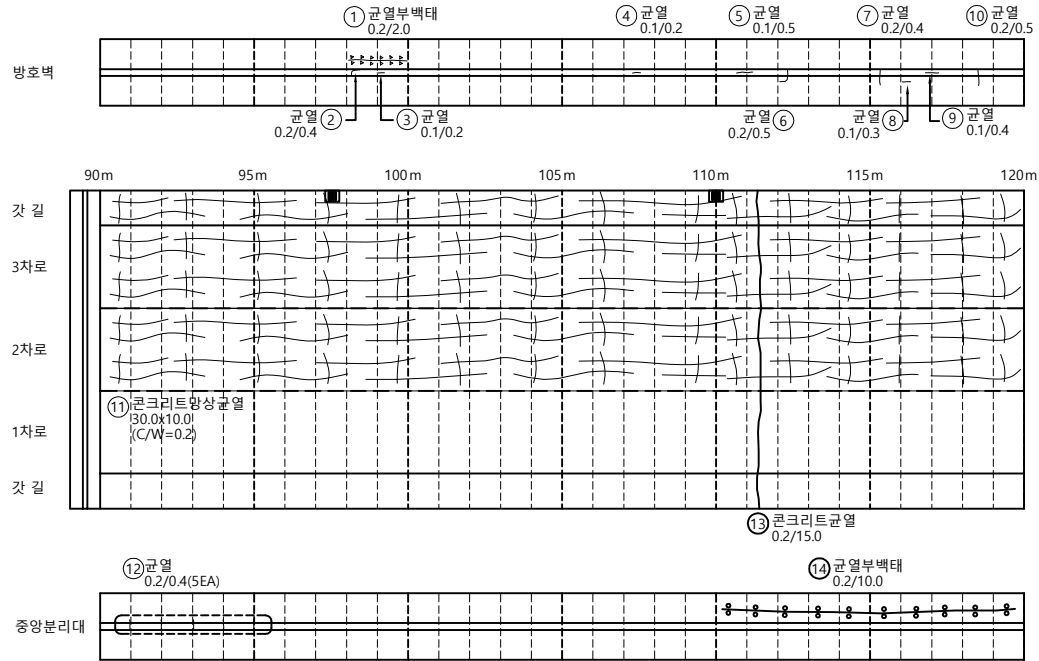
| 번호 | 신/구 | 부재명 | 손 상 현 황 | 손 상 규 모 | | | | | 비고 |
|---|---|---|---|---|---|---|---|---|---|
| 11 | 구 | 교면포장 | 포장 망상균열 | 0.2 | 30.0 | 10.0 | 1 | m | 300.00 |
| 13 | 구 | 교면포장 | 포장균열 | 0.2 | 15.0 | | 1 | m | 15.00 |
| 14 | 신 | 방호벽 | 균열부 백태 | 0.2 | 10.0 | | 1 | m | 10.00 |

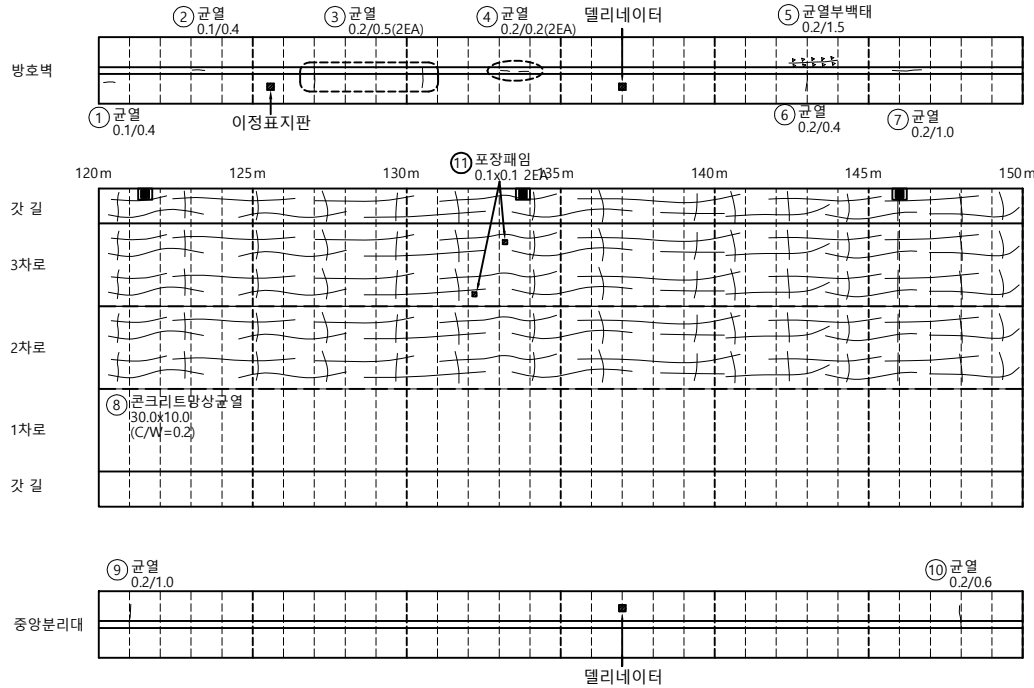
| 번호 | 신/구 | 부재명 | 손 상 현 황 | 손 상 규 모 | | | | | 비고 |
|---|---|---|---|---|---|---|---|---|---|
| 5 | 구 | 방호벽 | 균열부백태 | 0.2 | 1.5 | | 1 | m | 1.50 |
| 8 | 구 | 교면포장 | 포장 망상균열 | 0.2 | 30.0 | 10.0 | 1 | m | 300.00 |

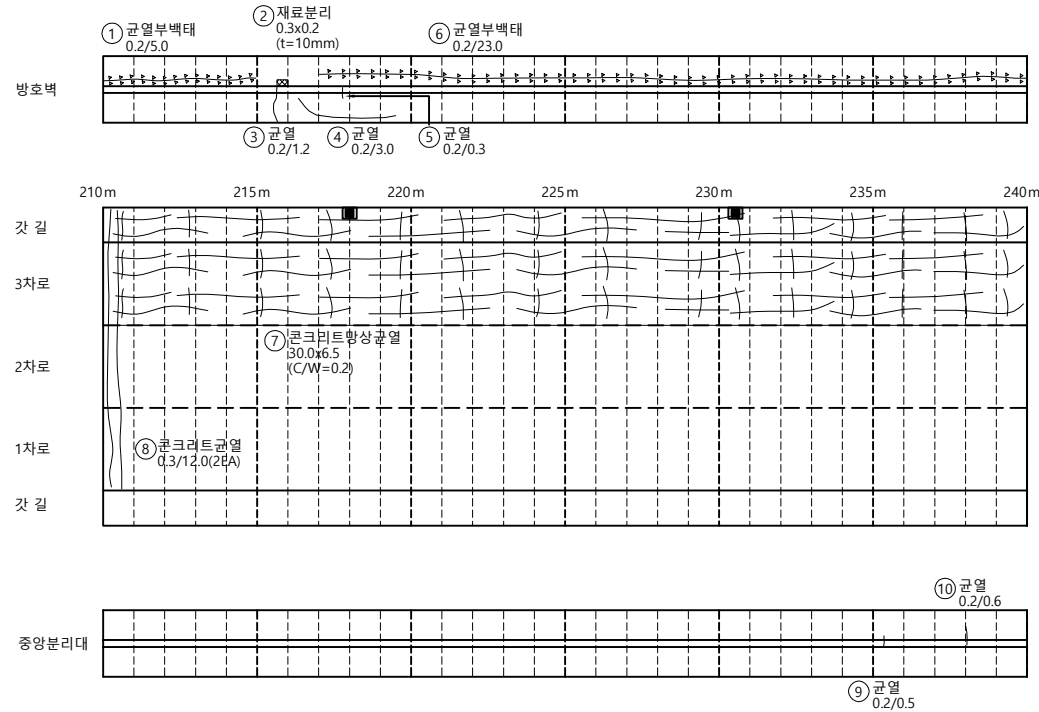
| 번호 | 신/구 | 부재명 | 손상현황 | 손상규모 | | | | | 비고 |
|---|---|---|---|---|---|---|---|---|---|
| 1 | 구 | 방호벽 | 균열부백태 | 0.2 | 30.0 | | 1 | m | 30.00 |
| 9 | 구 | 교면모장 | 모장 망상균열 | 0.2 | 30.0 | 6.5 | 1 | m <sup>2</sup> | 195.00 |
| 10 | 신 | 교면모장 | 모장 망상균열 | 0.5 | 6.5 | 5.0 | 1 | m <sup>2</sup> | 32.50 |

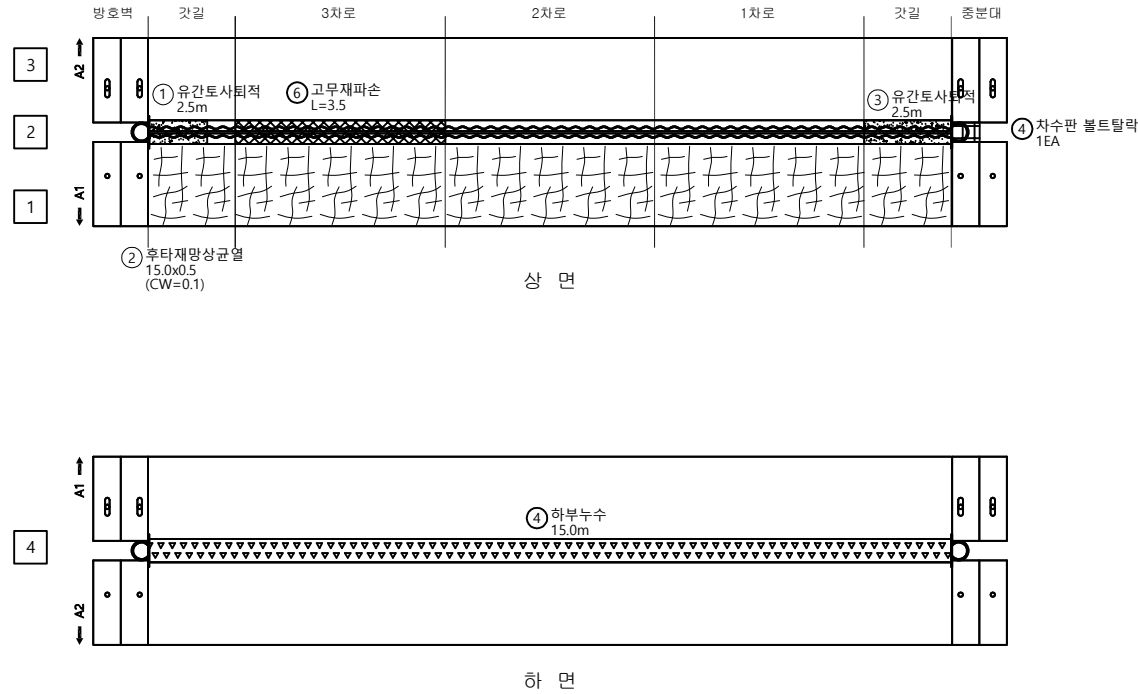
# 좌광천교(부산) 신축이음 A1

| 신축이음 | | | | | | | | | |
|---|---|---|---|---|---|---|---|---|---|
| 2 | 구 | 신축이음 | 후타재 망상균열 | 0.1 | 15.0 | 0.5 | 1 | m | 7.50 |
| 5 | 신 | 신축이음 | 하부누수 | | 15.0 | | 1 | m | 15.00 |

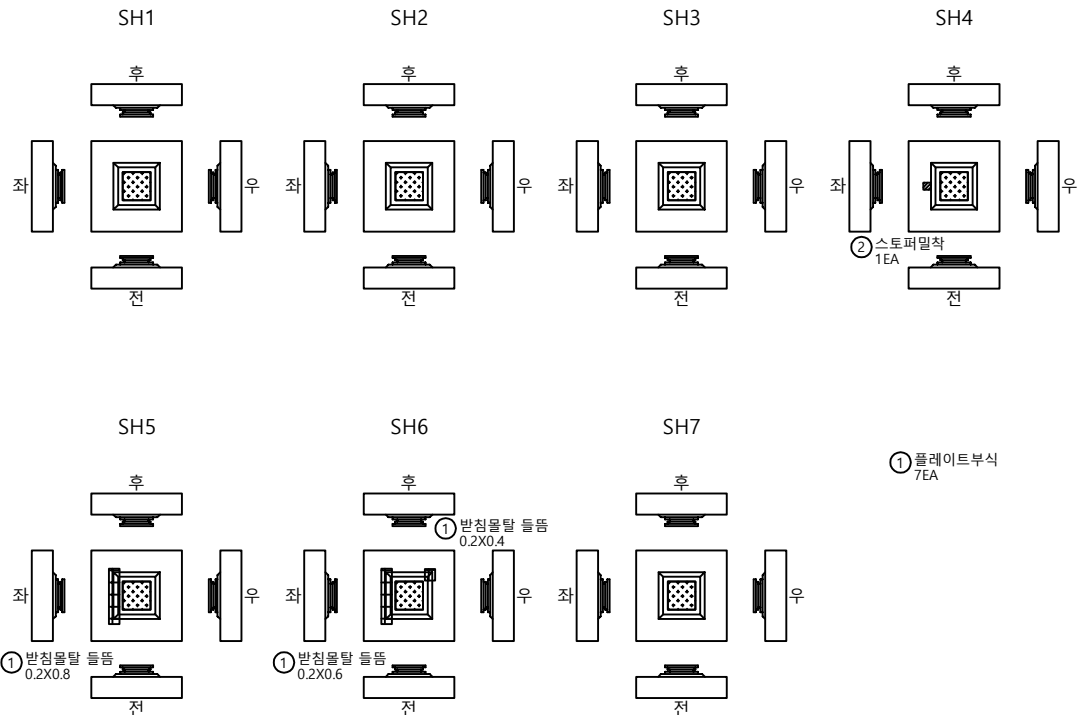
| 번호 | 신/구 | 부재명 | 손 상 현 황 | 손 상 규 모 | | | | | | 비고 |
|---|---|---|---|---|---|---|---|---|---|---|
| 1 | 신 | 교량받침 | 플레이트부식 | | | | 7 | EA | 7.00 | |

① 플레이트부식  
7EA
