# 좌광천교(부산) 교면포장 S1

| 용역명 | | 2023년 부산울산고속도로 정밀안전점검 및 성능평가용역 | | | |

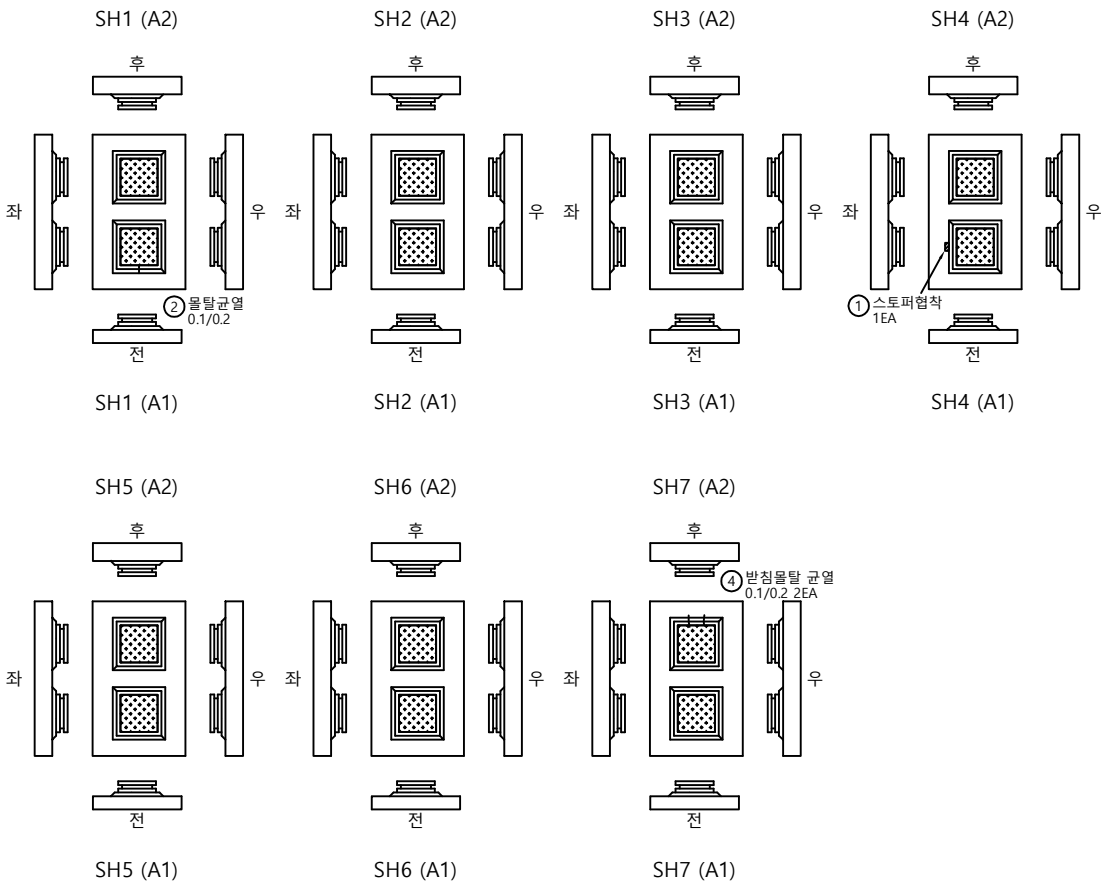
좌광천교(부산) 받침장치 P1

③ 플레이트부식  
14EA

| 받침장치 | | | | | | | | | |
|---|---|---|---|---|---|---|---|---|---|
| 2 | 구 | 교량받침 | 받침물탈 균열 | 0.1 | 0.2 | | 1 | m | 0.20 |
| 3 | 구 | 교량받침 | 플레이트부식 | | | | 14 | EA | 14.00 |
| 4 | 신 | 교량받침 | 받침물탈 균열 | 0.1 | 0.2 | | 2 | m | 0.40 |

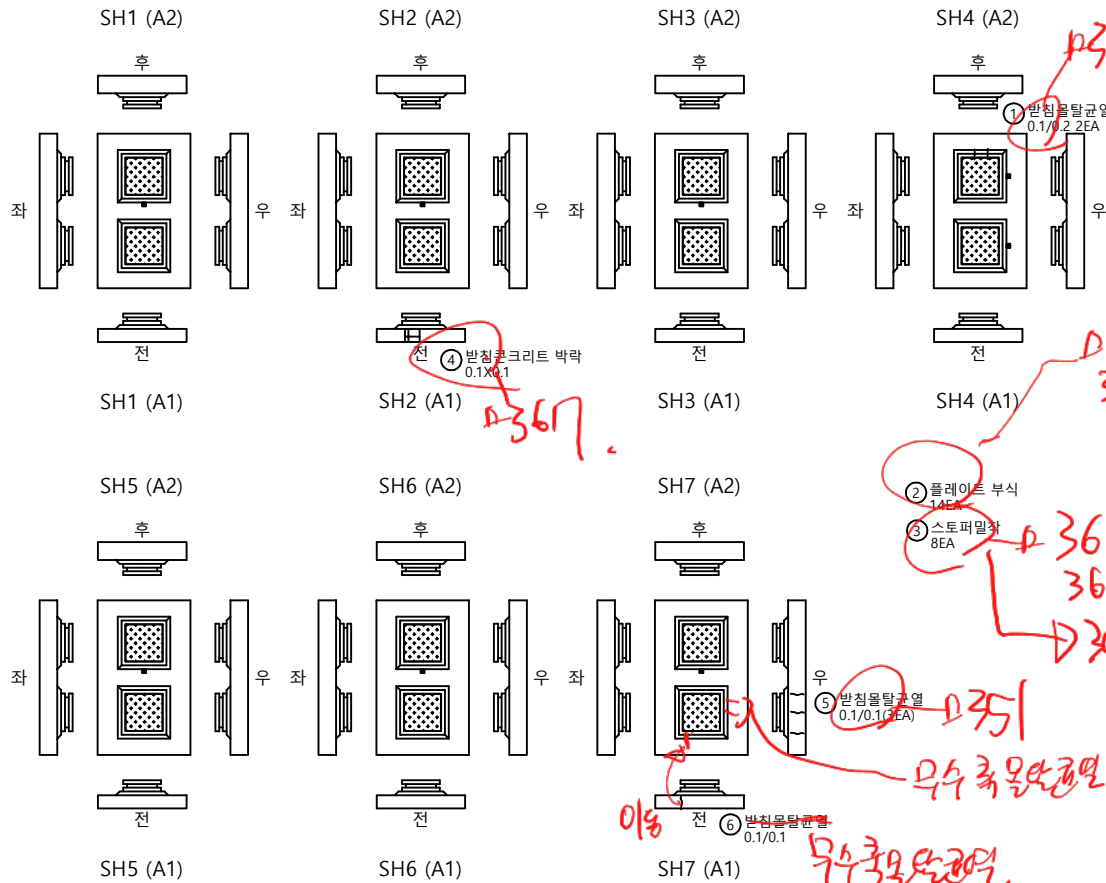
0311 P2변호 A1크기 110mm

| 받침장치 | | | | | | | | | |
|---|---|---|---|---|---|---|---|---|---|
| 1 | 선 | 교량받침 | 받침물탈 균열 | 0.1 | 0.2 | | 2 | m | 0.40 |
| 2 | 구 | 교량받침 | 플레이트부식 | | | | 14 | EA | 14.00 |
| 5 | 구 | 교량받침 | 받침물탈 균열 | 0.1 | 0.1 | | 3 | m | 0.30 |

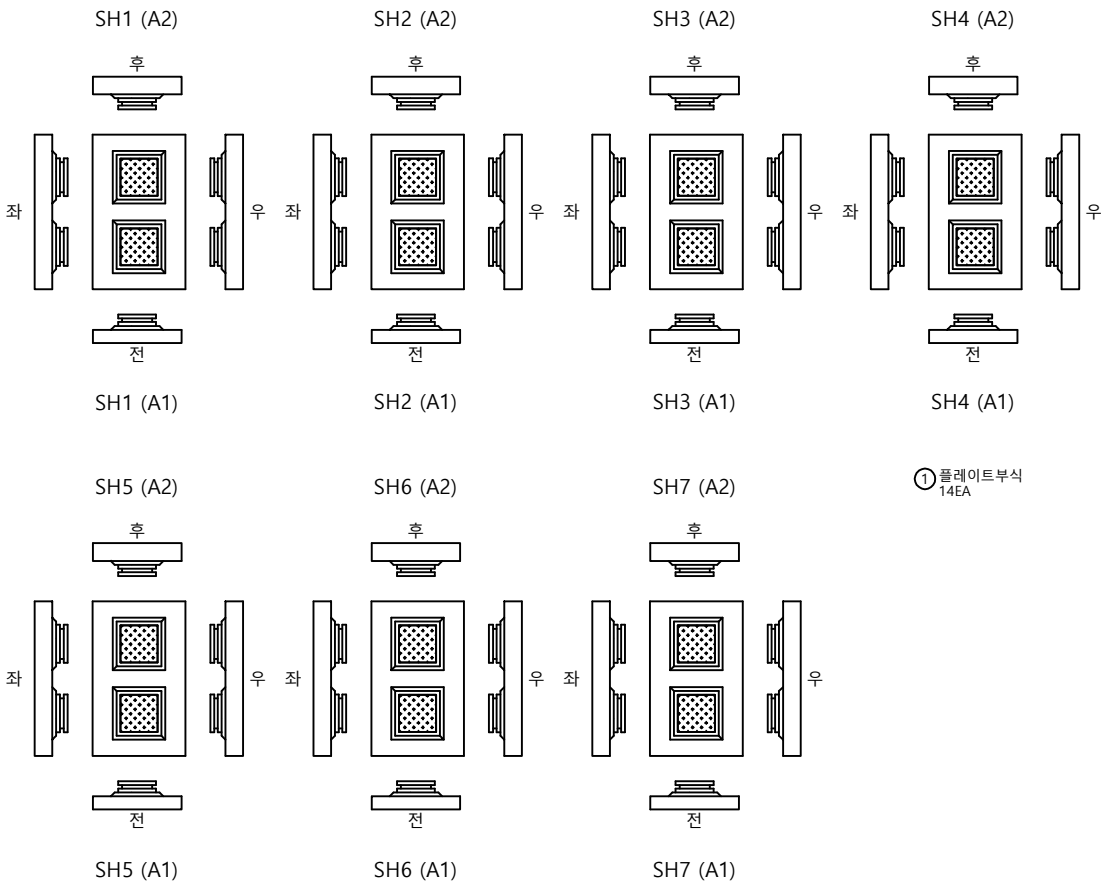
① 플레이트부식  
14EA
