# 좌광천교(부산) 교면포장 S1

# 손상물량표

| 용역명 | | 2023년 부산울산고속도로 정밀안전점검 및 성능평가용역 | | | |

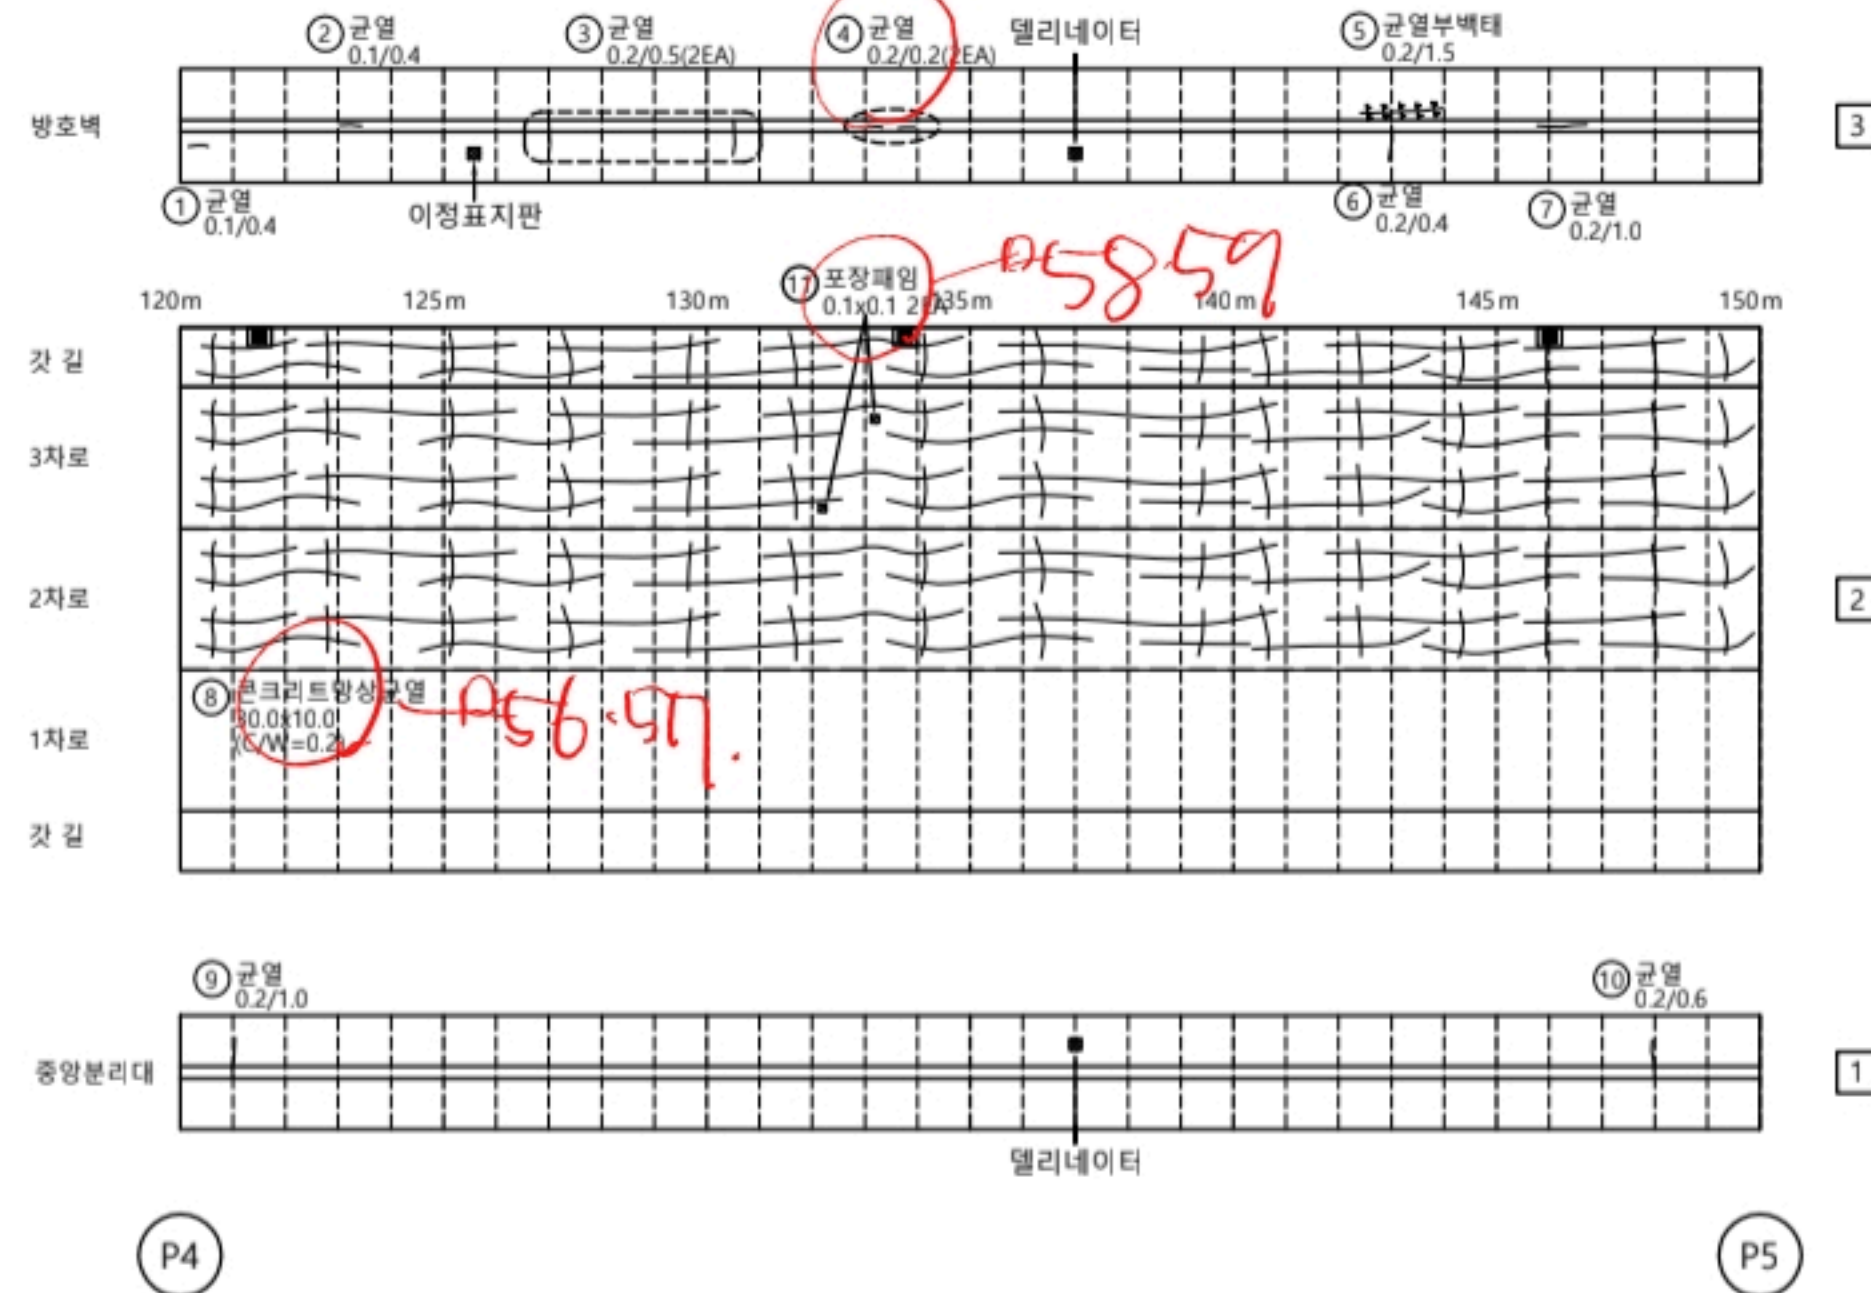
| 교면포장 S5 | | | | | | | | | | |

| 교면포장 S5 | | | | | | | | | | |
|---|---|---|---|---|---|---|---|---|---|---|
| 1 | 구 | 방호벽 | 균열 | 0.1 | 0.4 | | 1 | m | 0.40 | |
| 5 | 구 | 방호벽 | 균열부백태 | 0.2 | 1.5 | | 1 | m | 1.50 | |
| 8 | 구 | 교면포장 | 모래 광상균열 | 0.2 | 30.0 | 10.0 | 1 | ㎡ | 300.00 | |

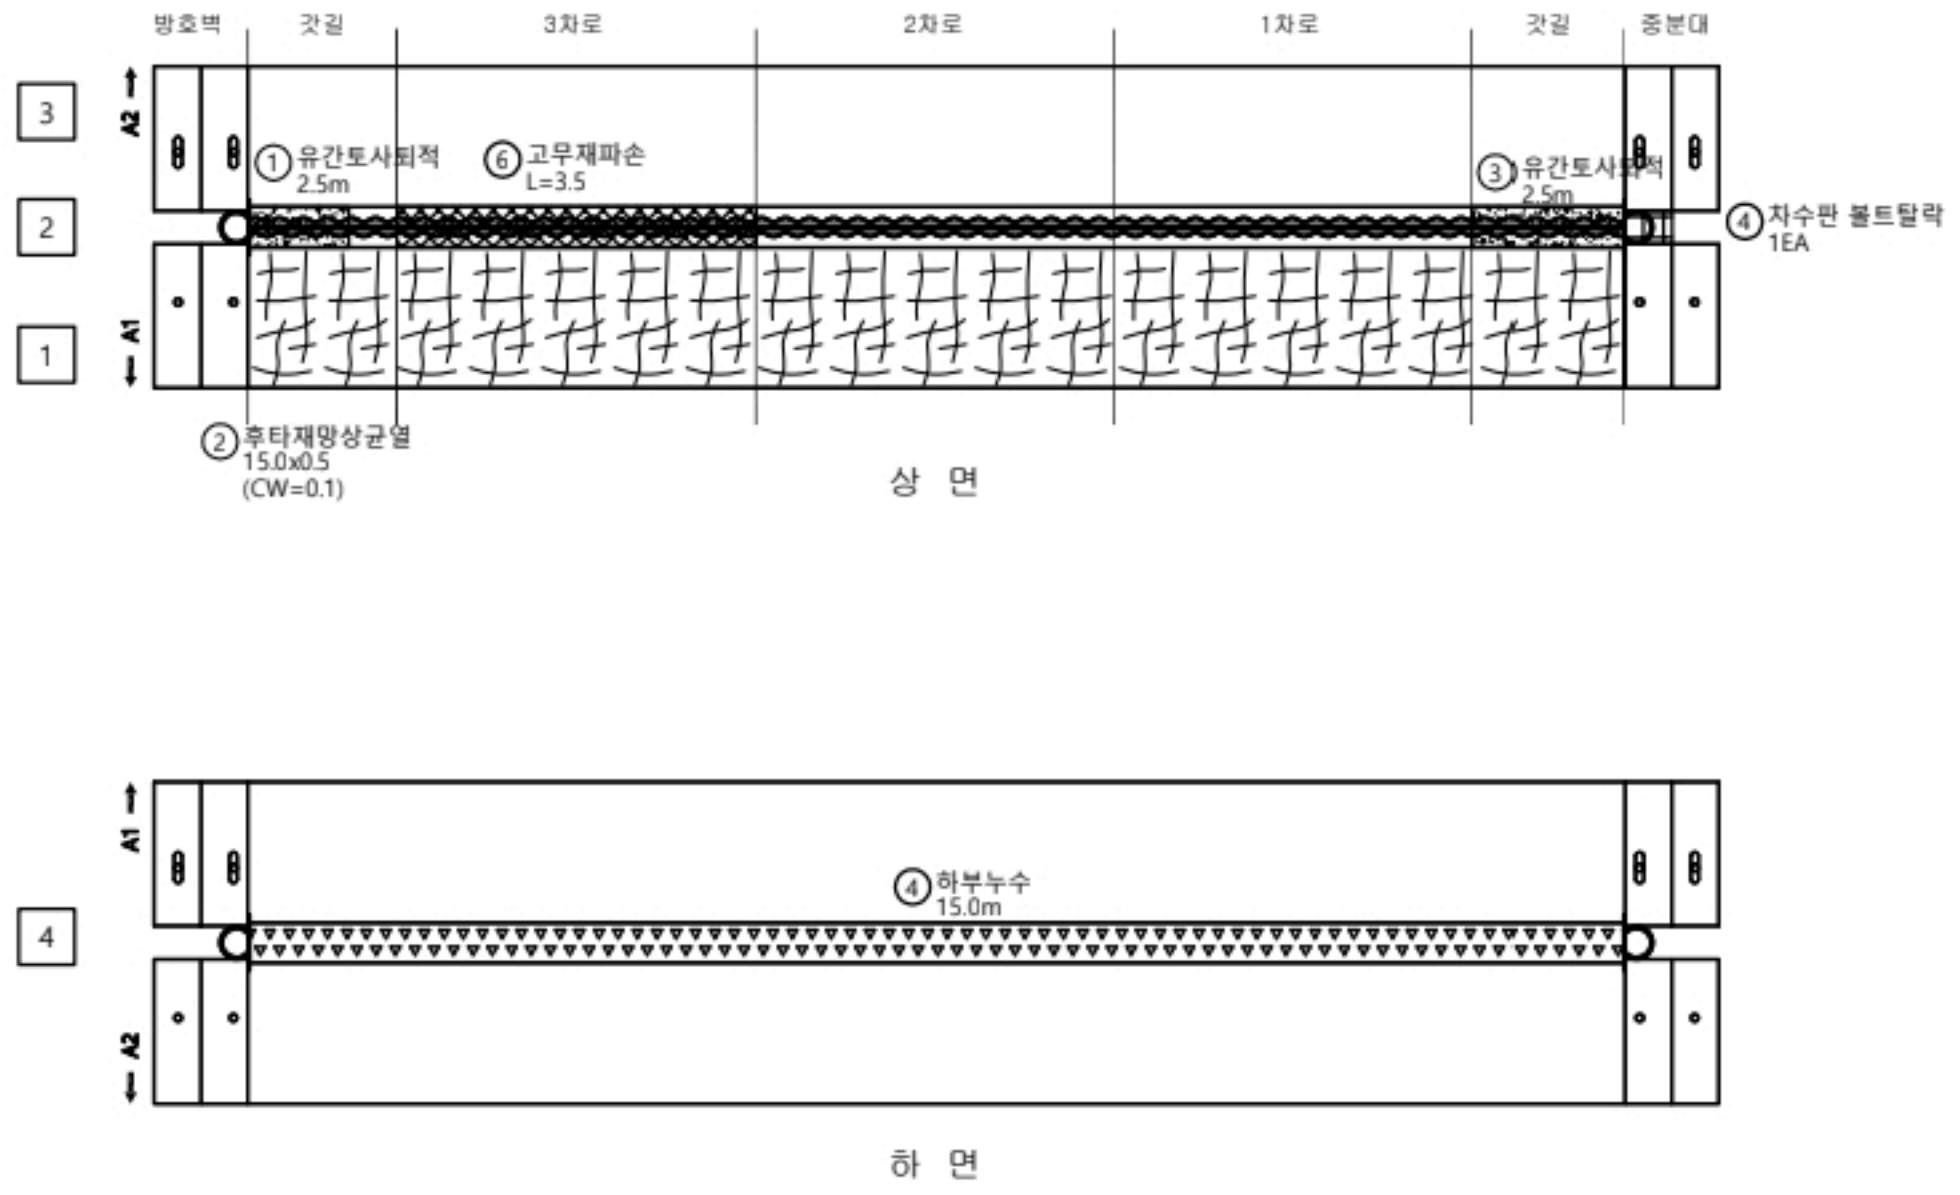
| 신축이음 | | | | | | | | | |
|---|---|---|---|---|---|---|---|---|---|
| A1 | | | | | | | | | |

| 신축이음 | | | | | | | | | |
|---|---|---|---|---|---|---|---|---|---|
| 2 | 구 | 신축이음 | 후타재 망상균열 | 0.1 | 15.0 | 0.5 | 1 | m | 7.50 |
| 5 | 신 | 신축이음 | 하부누수 | | 15.0 | | 1 | m | 15.00 |

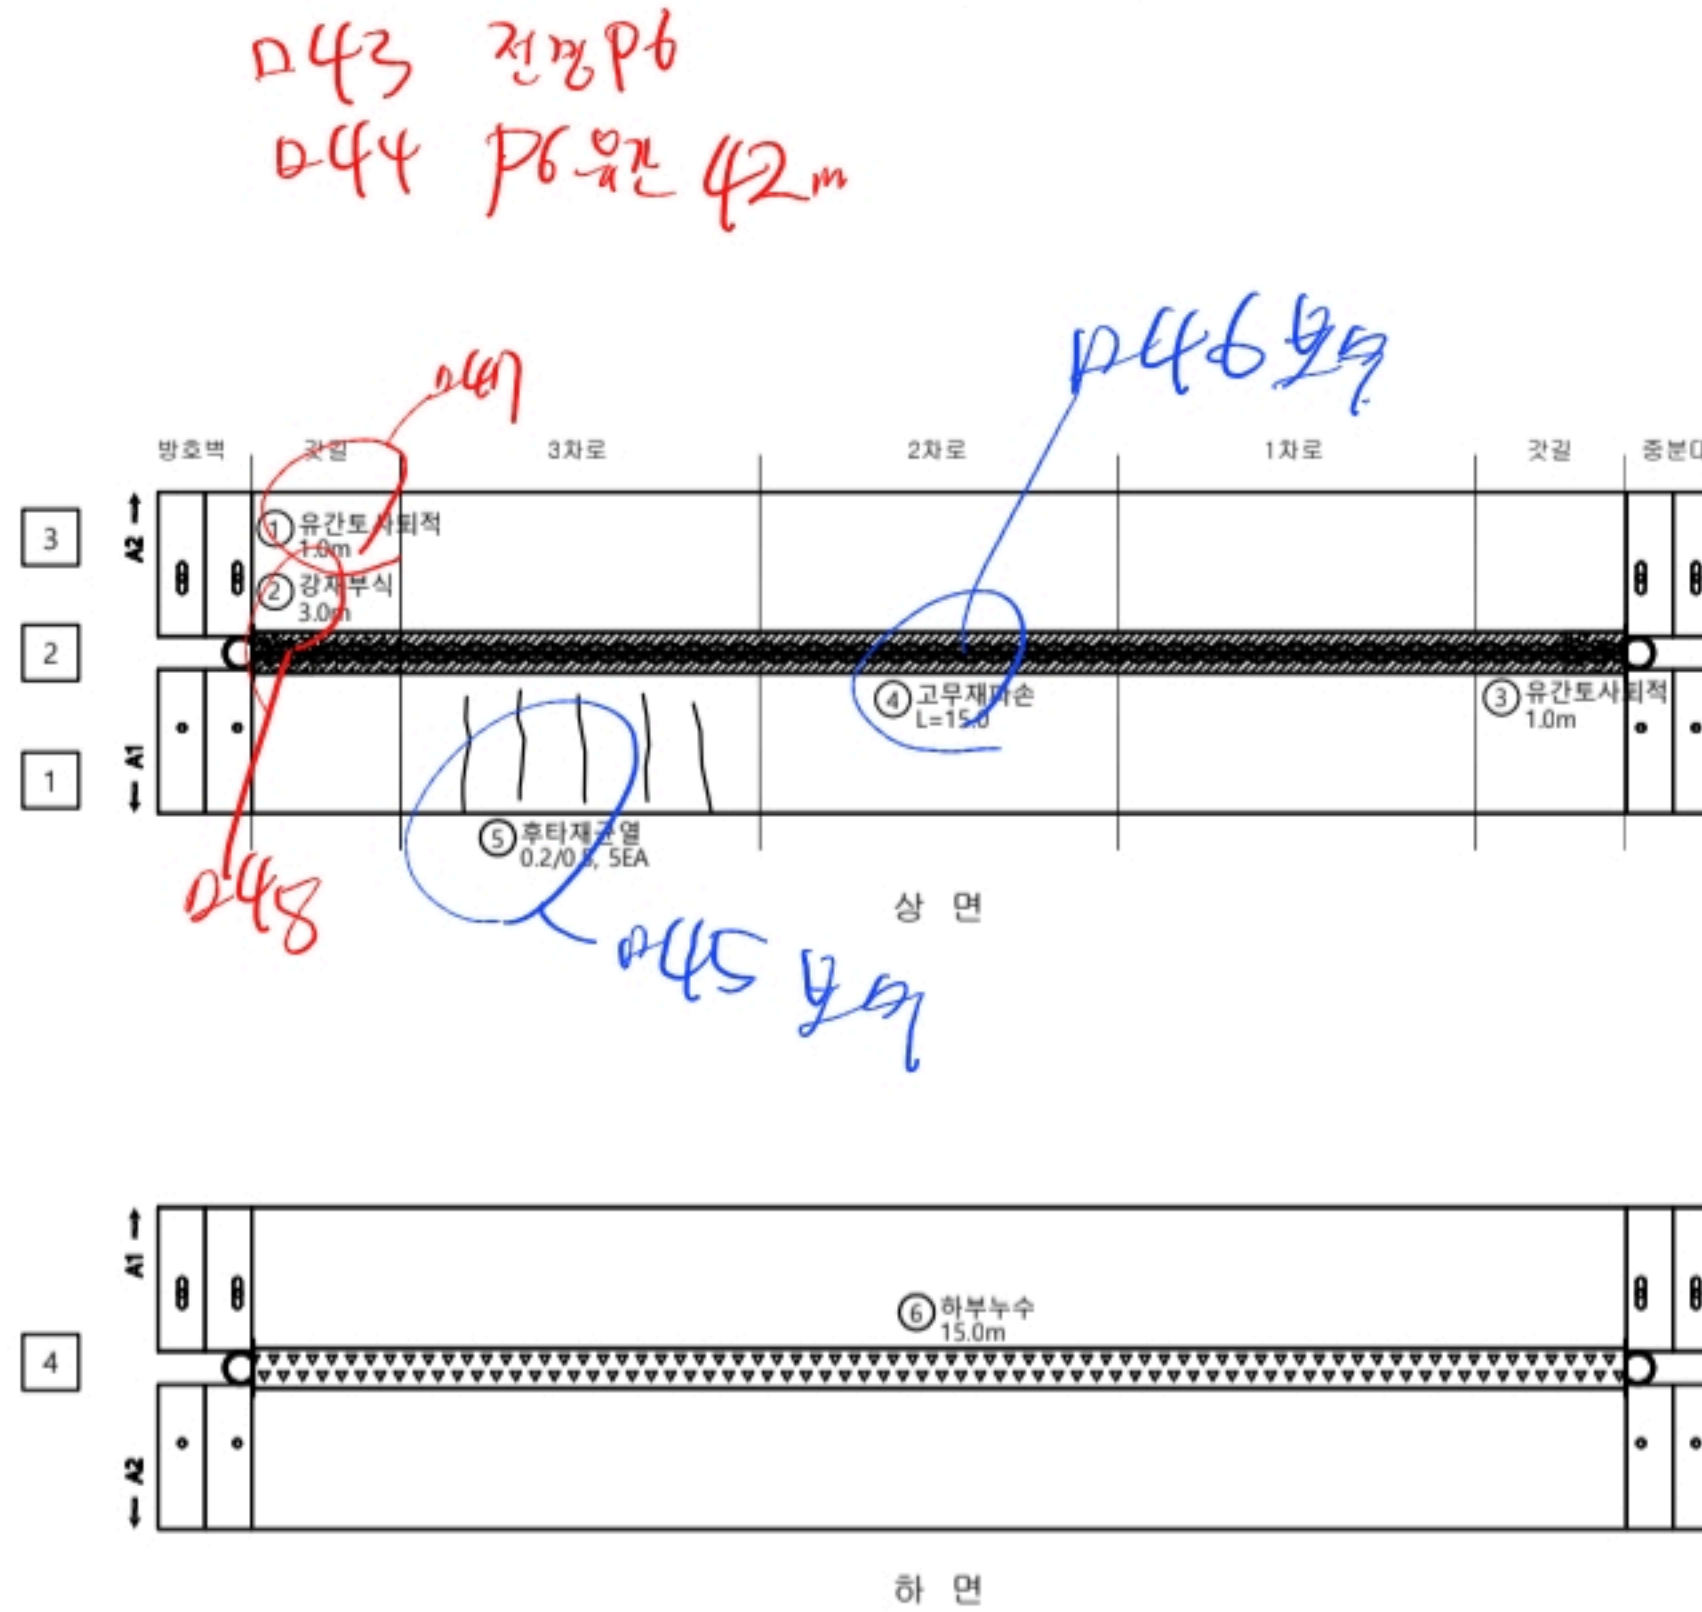
| 신축이음 | | | | | | | | | |
|---|---|---|---|---|---|---|---|---|---|
| 2 | 구 | 신축이음 | 본체부식 | | 3.0 | | 1 | m | 3.00 |
| 6 | 구 | 신축이음 | 후타재 균열 | 0.2 | 0.3 | | 5 | m | 1.50 |
| 7 | 신 | 신축이음 | 하부 누수 | | 15.0 | | 1 | m | 15.00 |

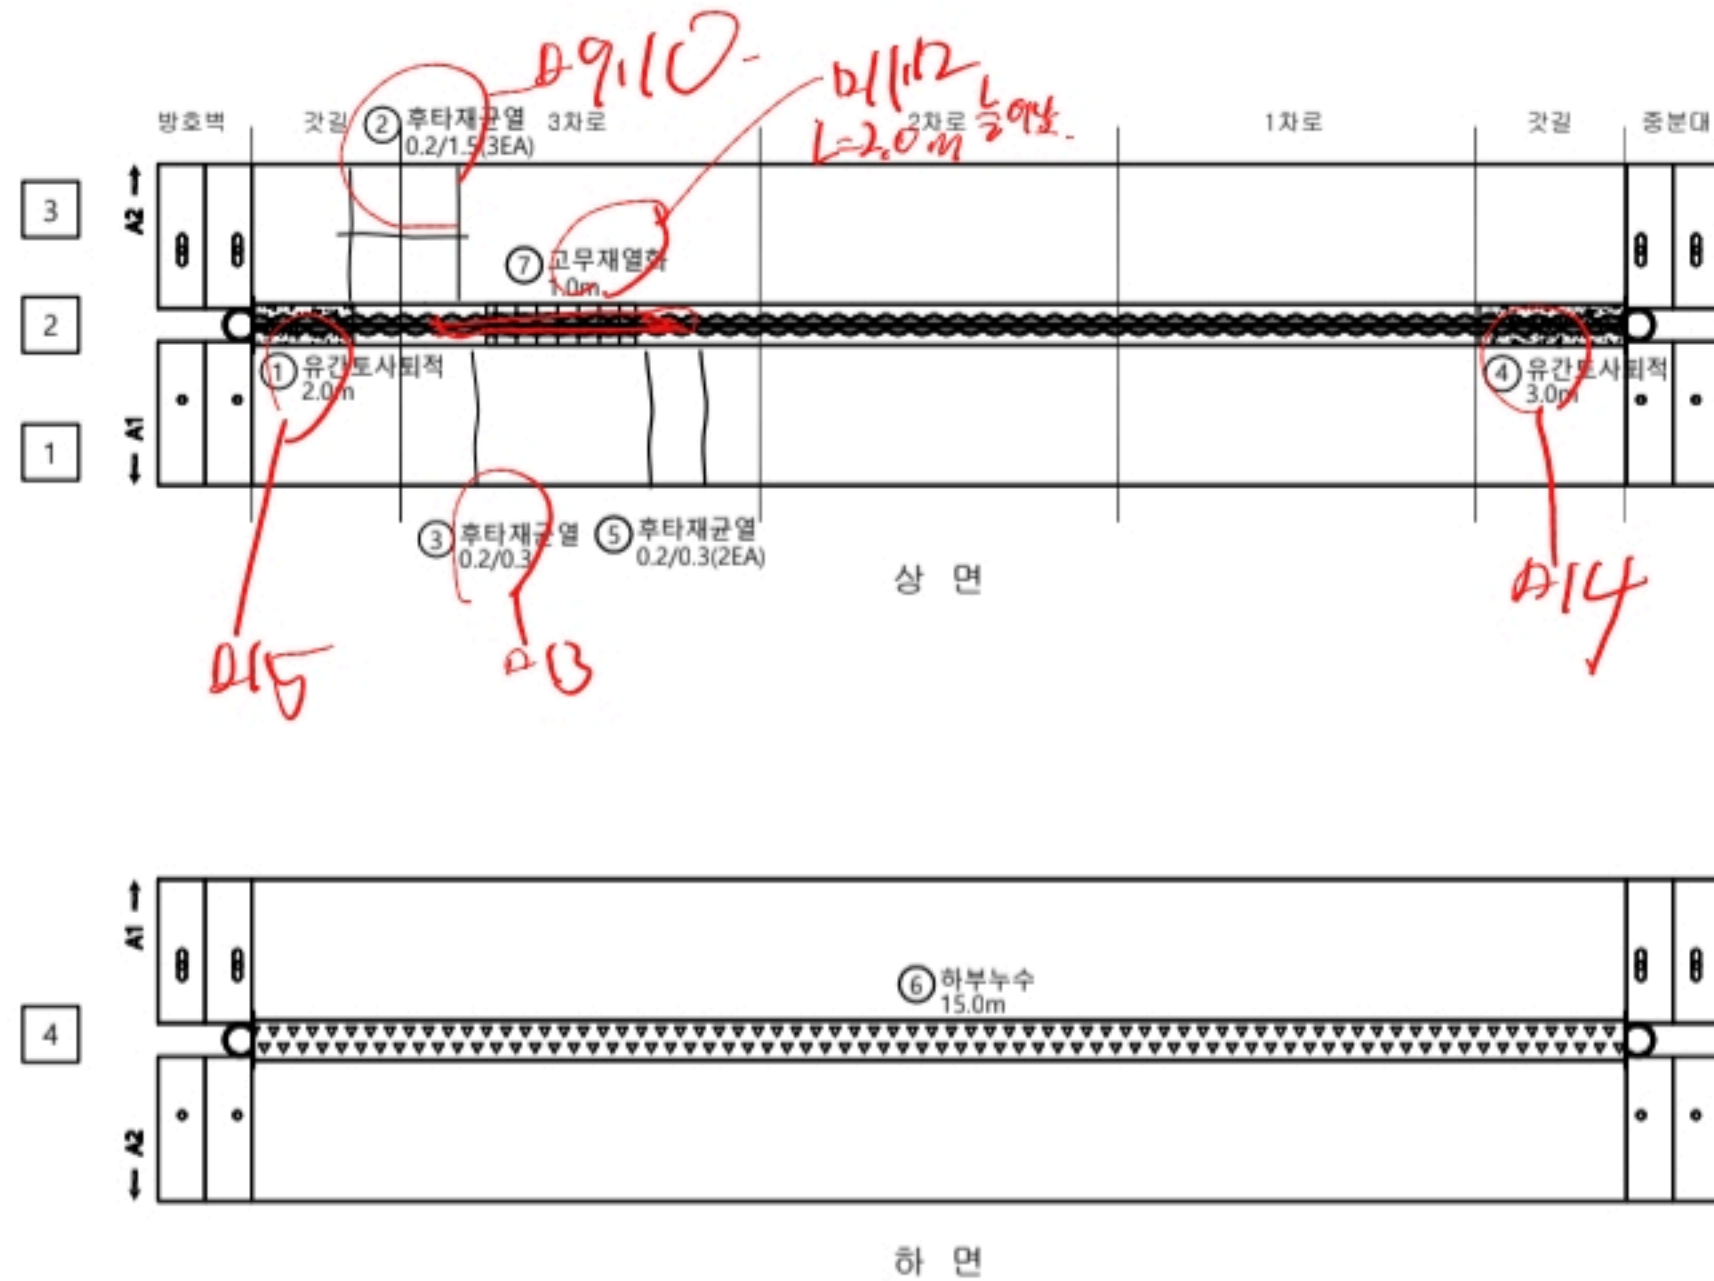
좌광천교(부산) 신축이음 A2

| 신축이음 | | | | | | | | | |
|---|---|---|---|---|---|---|---|---|---|
| 2 | 구 | 신축이음 | 후타재균열 | 0.2 | 1.5 | | 3 | m | 4.50 |
| 6 | 신 | 신축이음 | 하부누수 | | 15.0 | | 1 | m | 15.00 |

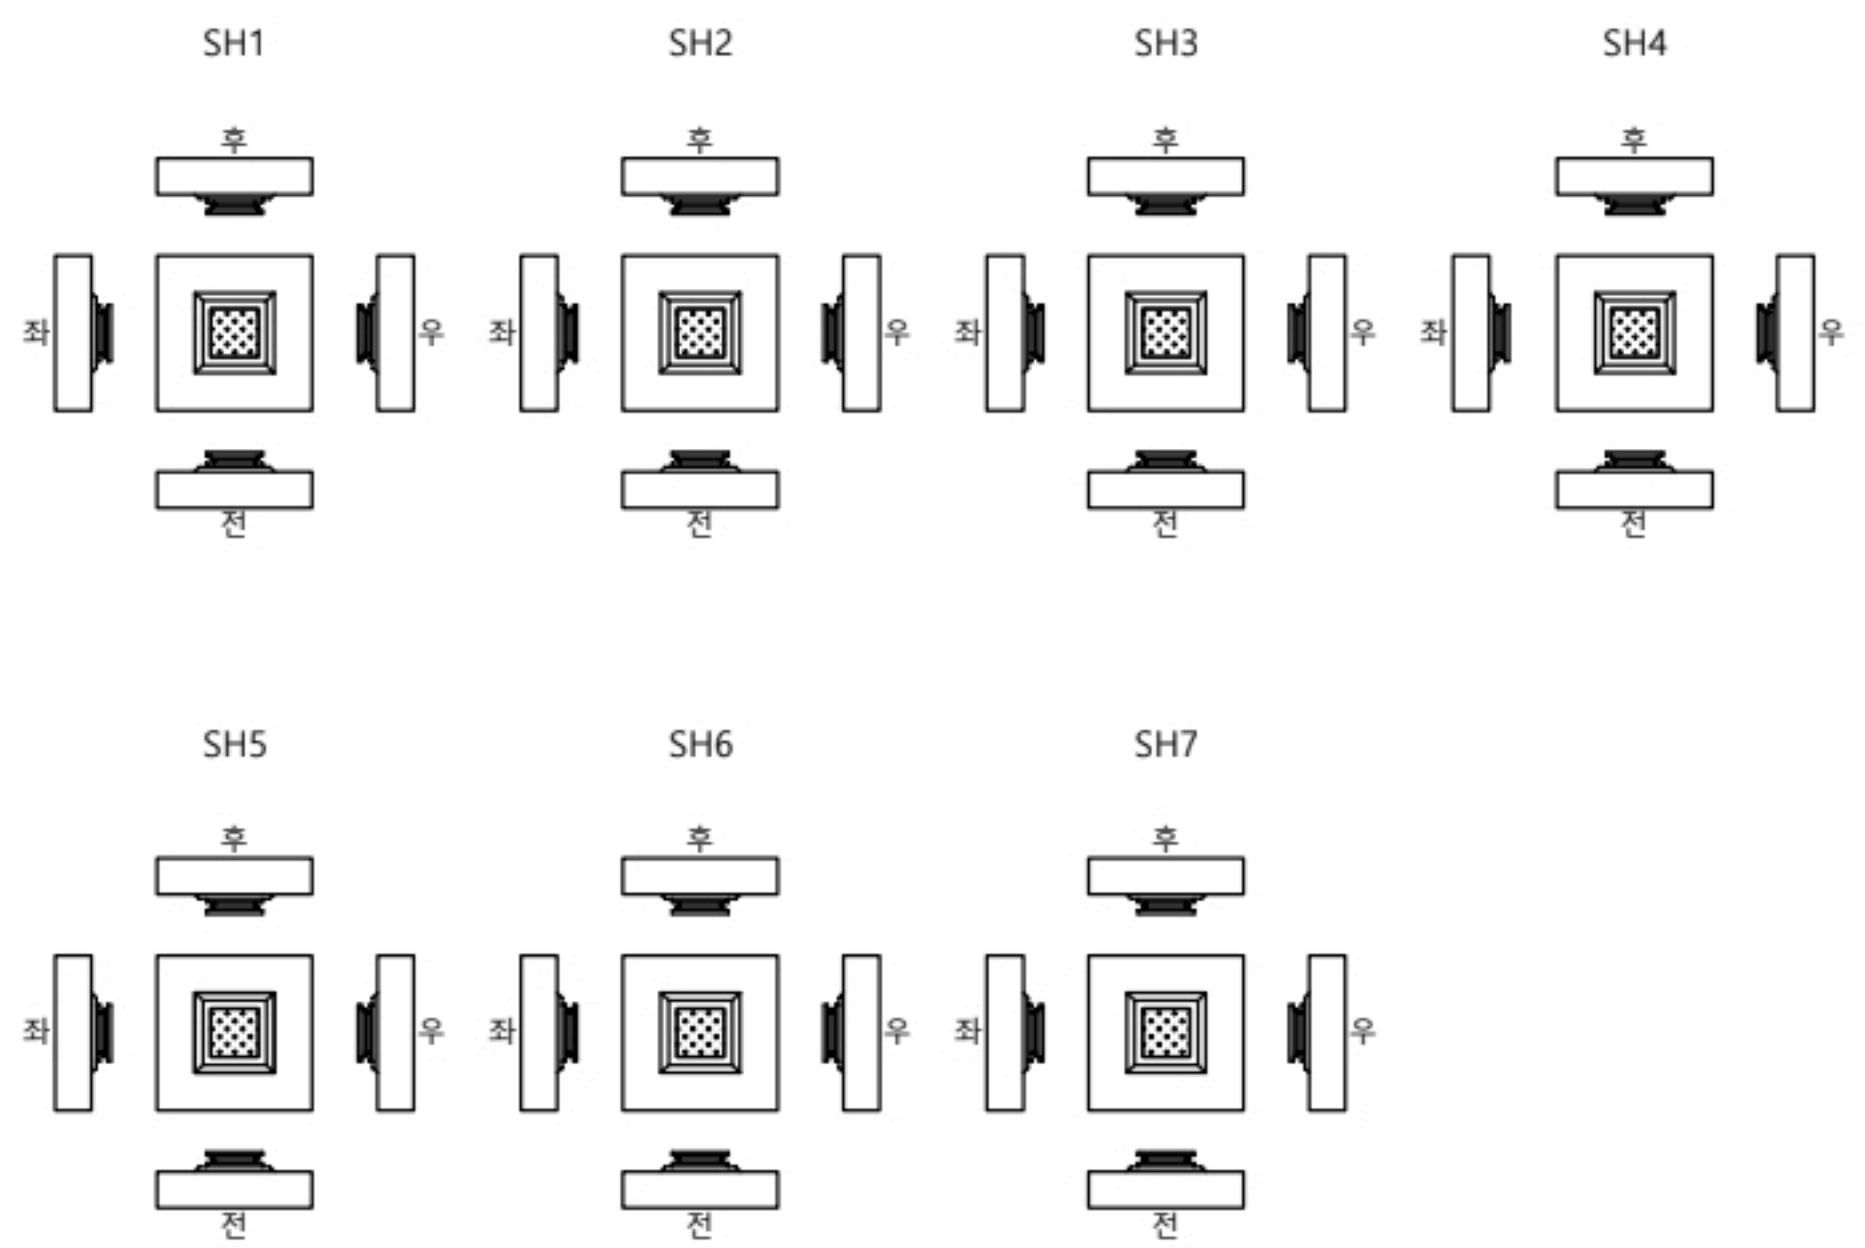
좌광천교(부산) 받침장치 A1

① 플레이트부식  
7EA

| 번호 | 선/구 | 부재명 | 손상현황 | 손상규모 | | | | | | 비고 |
|---|---|---|---|---|---|---|---|---|---|---|
| 1 | 신 | 교량받침 | 플레이트부식 | | | | 7 | EA | 7.00 | |

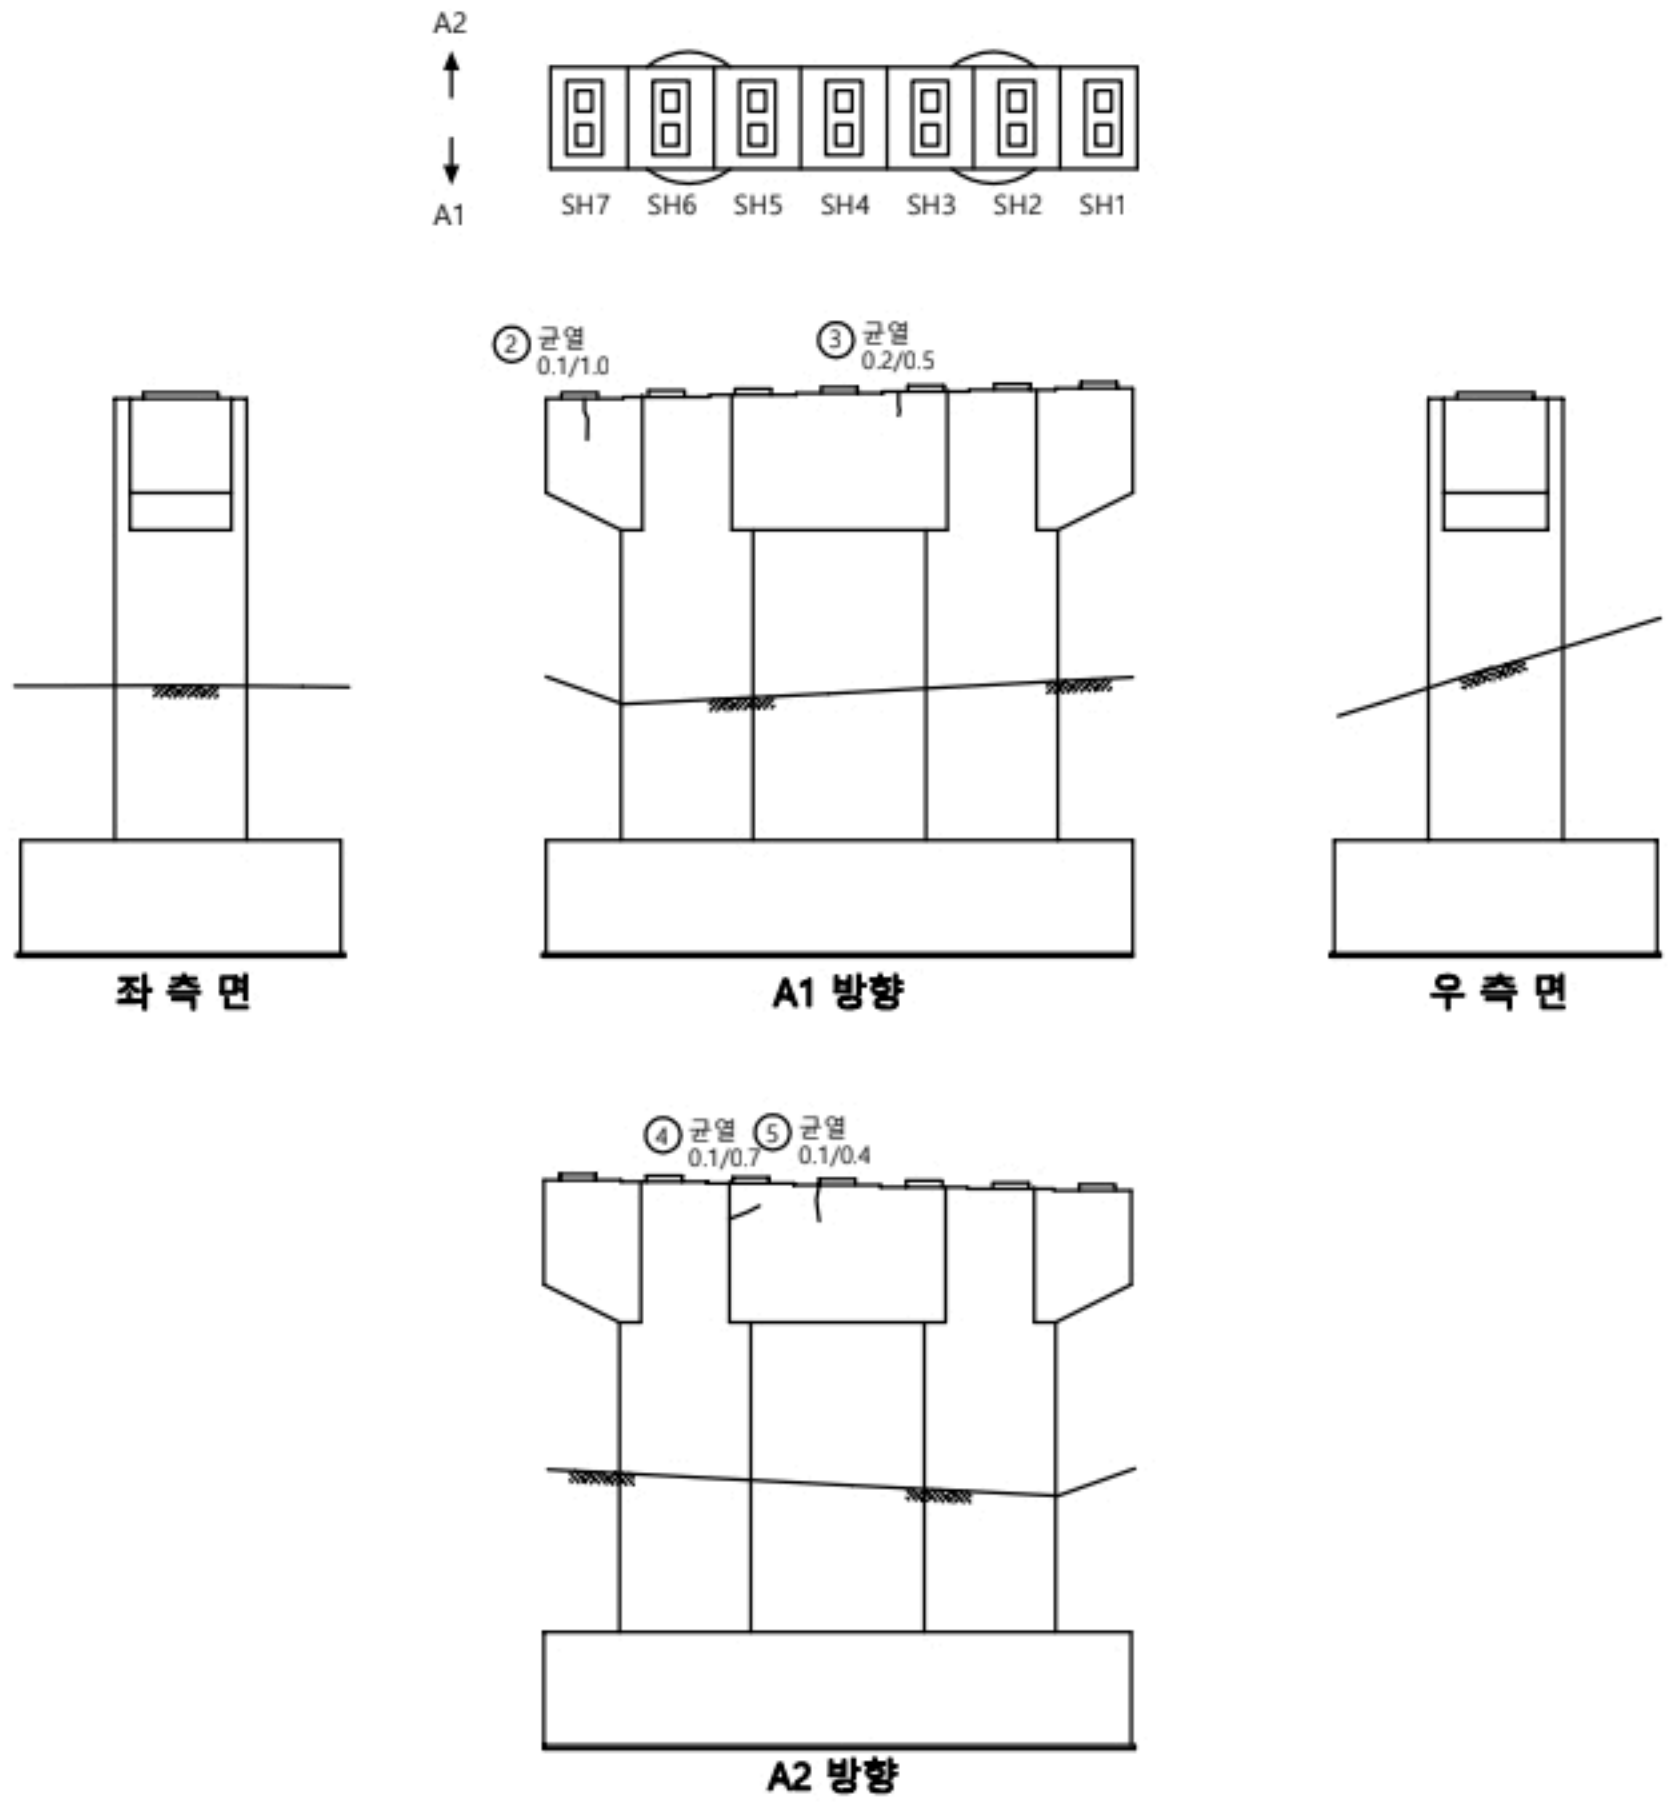
| 교각 | | | | | | | | | |
|---|---|---|---|---|---|---|---|---|---|
| P1 | | | | | | | | | |

| 교각 | | | | | | | | | |
|---|---|---|---|---|---|---|---|---|---|
| 1 | 구 | 교각 | 균열 | 0.1 | 0.4 | | 1 | m | 0.40 |
| 2 | 구 | 교각 | 균열 | 0.1 | 1.0 | | 1 | m | 1.00 |
| 3 | 구 | 교각 | 균열 | 0.2 | 0.5 | | 1 | m | 0.50 |
| 4 | 구 | 교각 | 균열 | 0.1 | 0.7 | | 1 | m | 0.70 |

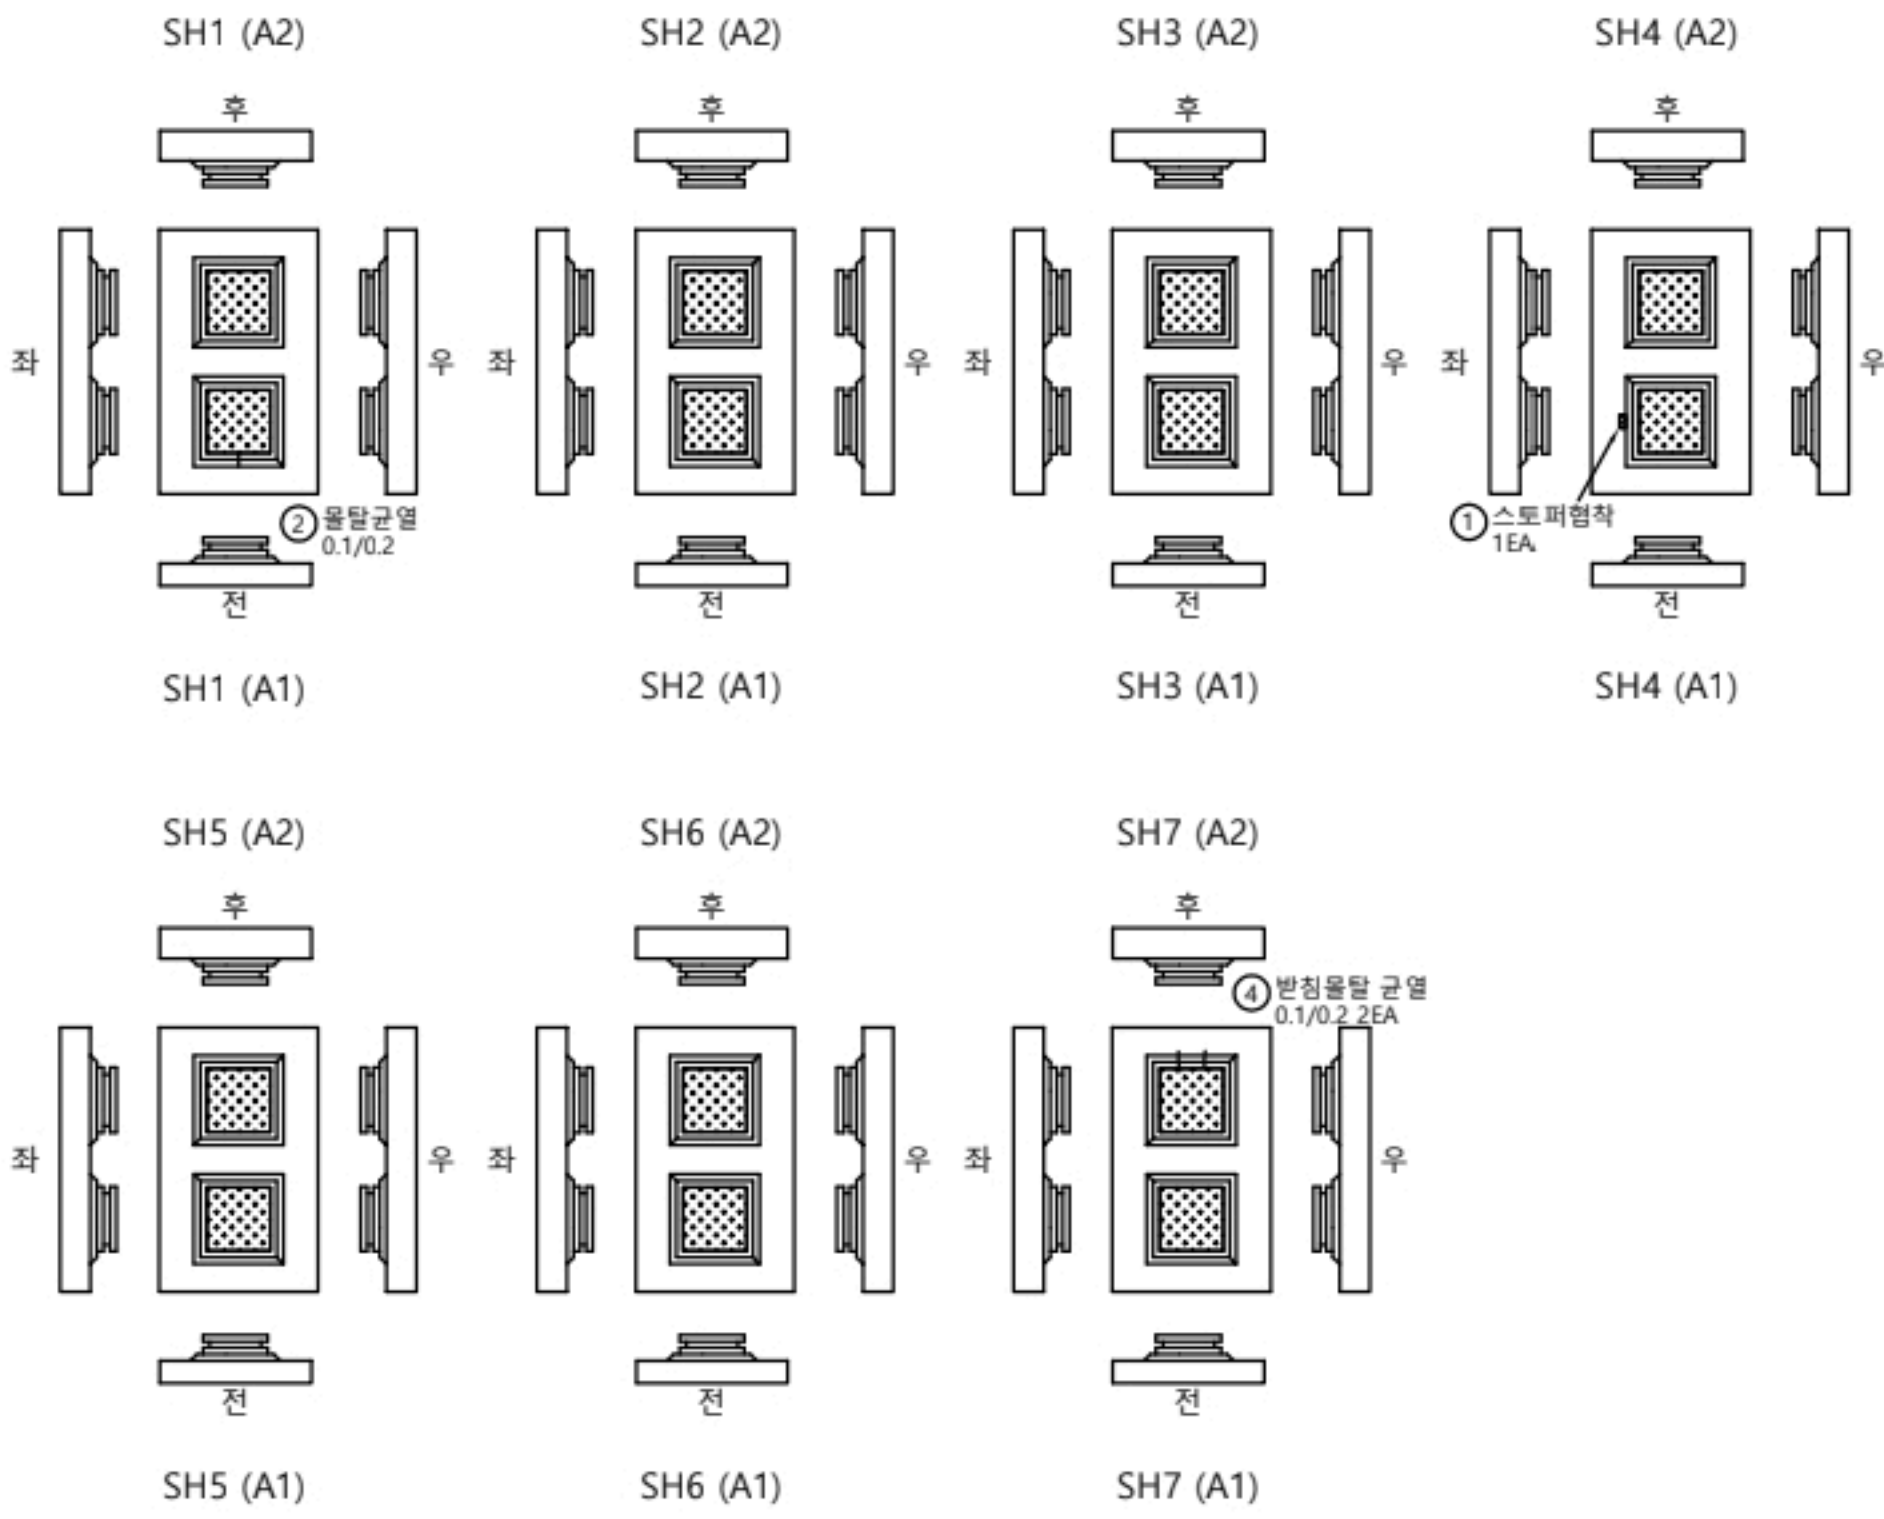
좌광천교(부산) 받침장치 P1

③ 플레이트부식  
14EA

| 번호 | 선/구 | 부재명 | 손상현황 | 손상규모 | | | | | | 비고 |
|---|---|---|---|---|---|---|---|---|---|---|
| 2 | 구 | 교량받침 | 반침물탈 균열 | 0.1 | 0.2 | | 1 | m | 0.20 | |
| 3 | 구 | 교량받침 | 플레이트부식 | | | | 14 | EA | 14.00 | |
| 4 | 신 | 교량받침 | 반침물탈 균열 | 0.1 | 0.2 | | 2 | m | 0.40 | |

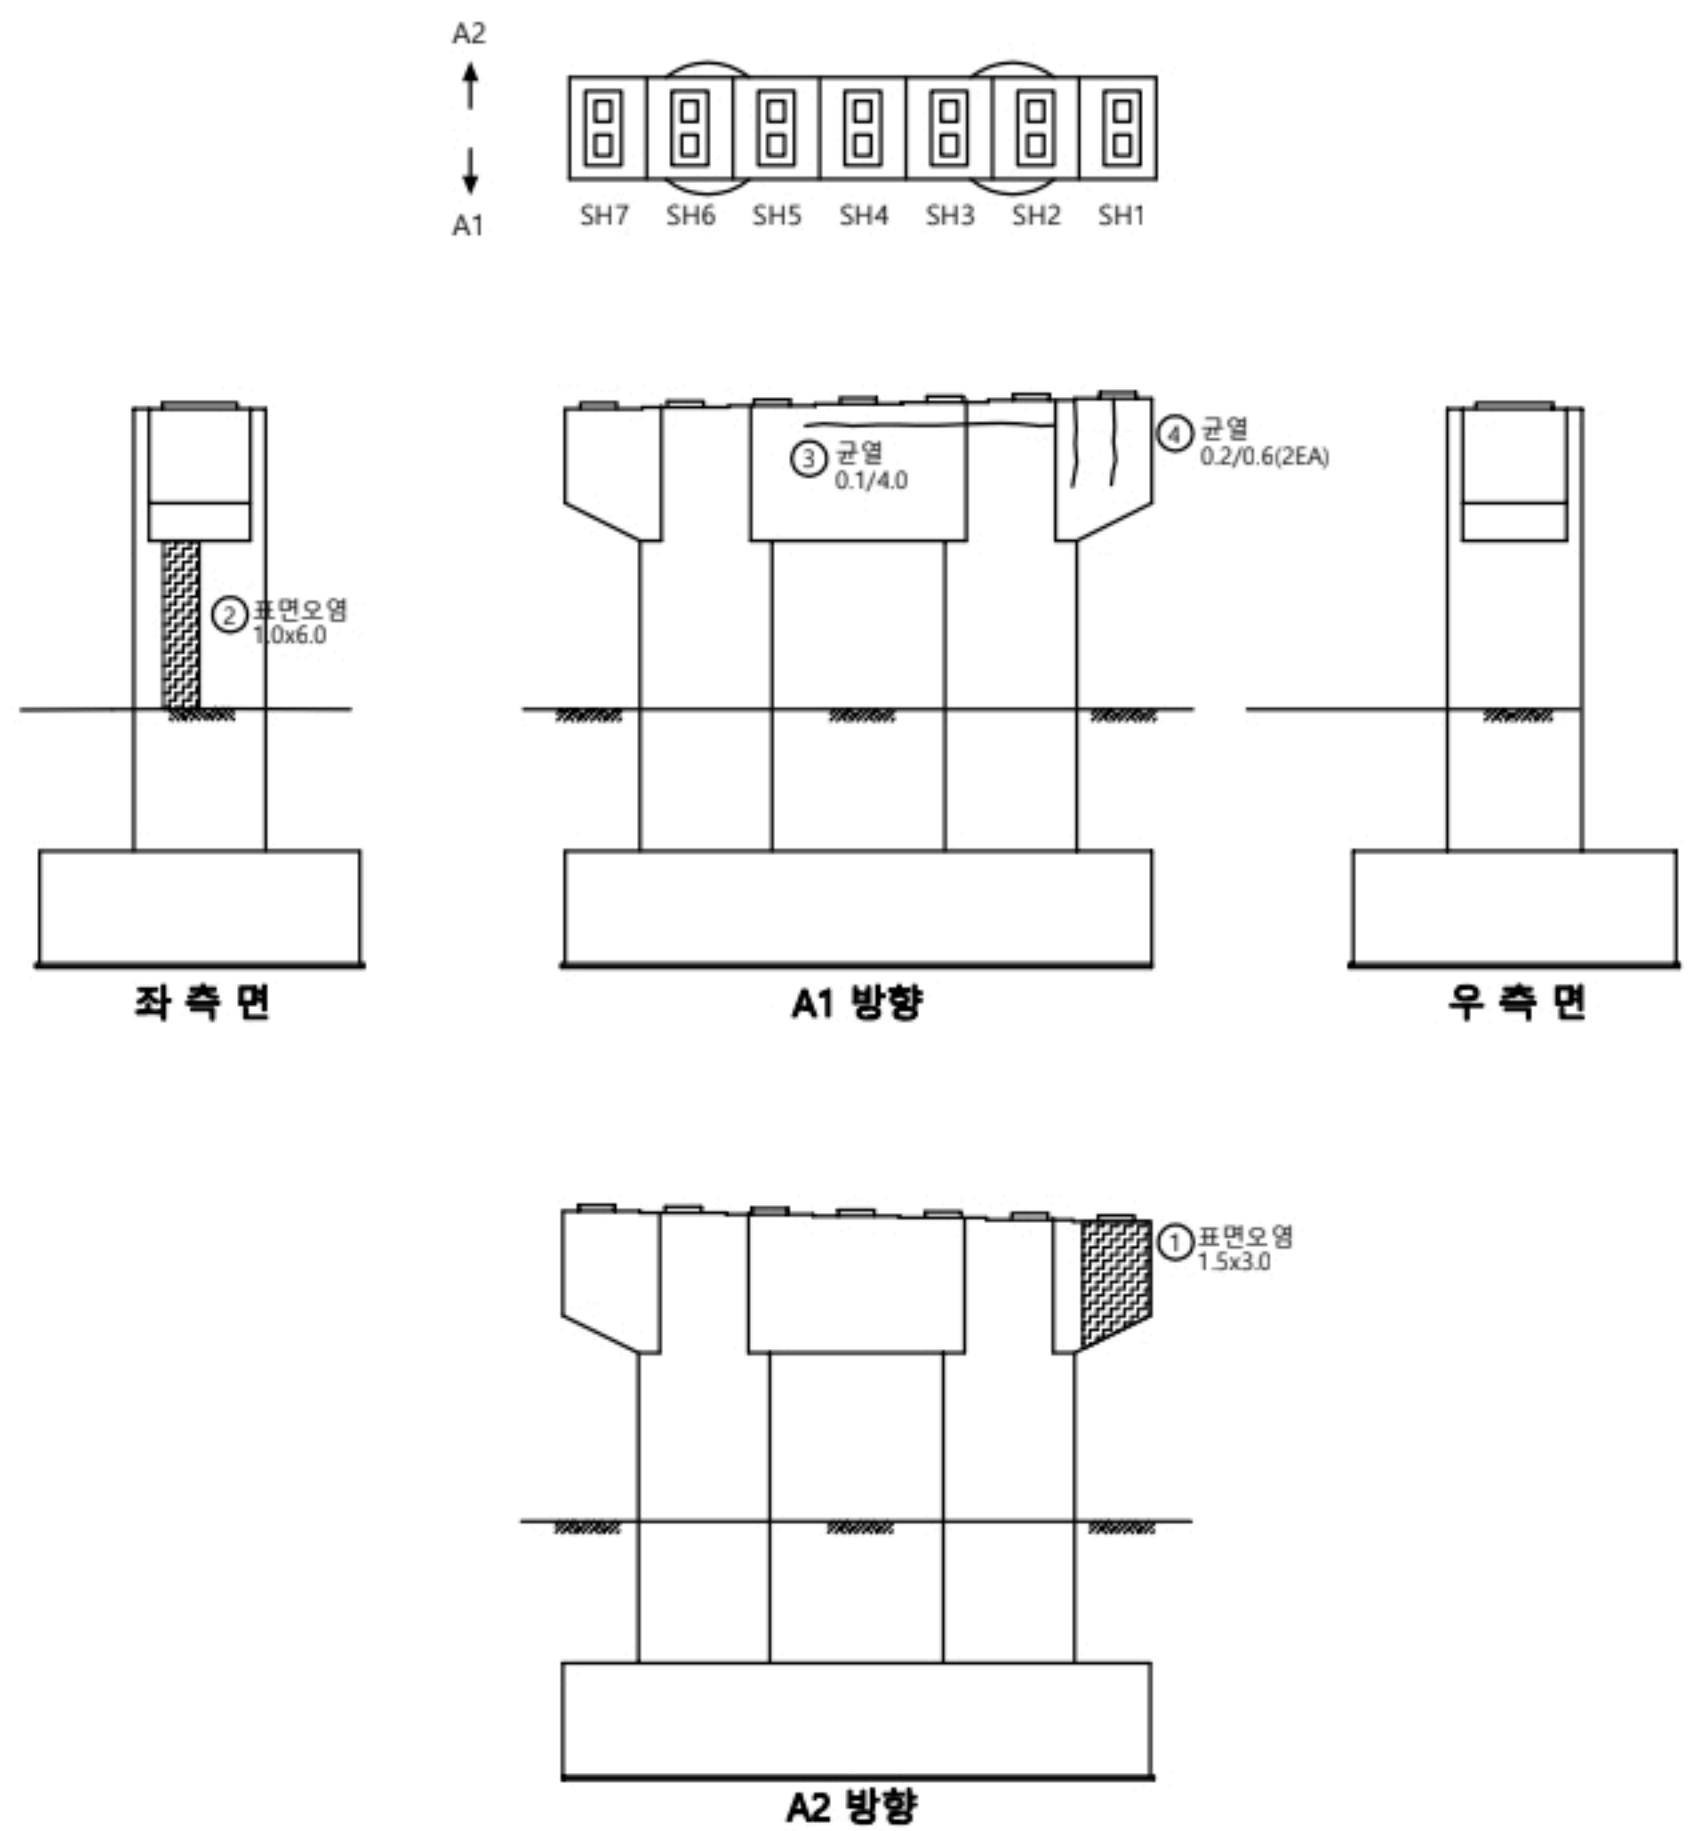
| 교각 | | | | | | | | | |
|---|---|---|---|---|---|---|---|---|---|
| P2 | | | | | | | | | |

| 교각 | | | | | | | | | |
|---|---|---|---|---|---|---|---|---|---|
| 3 | 구 | 교각 | 균열 | 0.1 | 4.0 | | 1 | m | 4.00 |
| 4 | 구 | 교각 | 균열 | 0.2 | 0.6 | | 2 | m | 1.20 |
