# 좌광천교(부산) 교면포장 S1

# 손상물량표

| 용역명 | | 2023년 부산울산고속도로 정밀안전점검 및 성능평가용역 | | | |

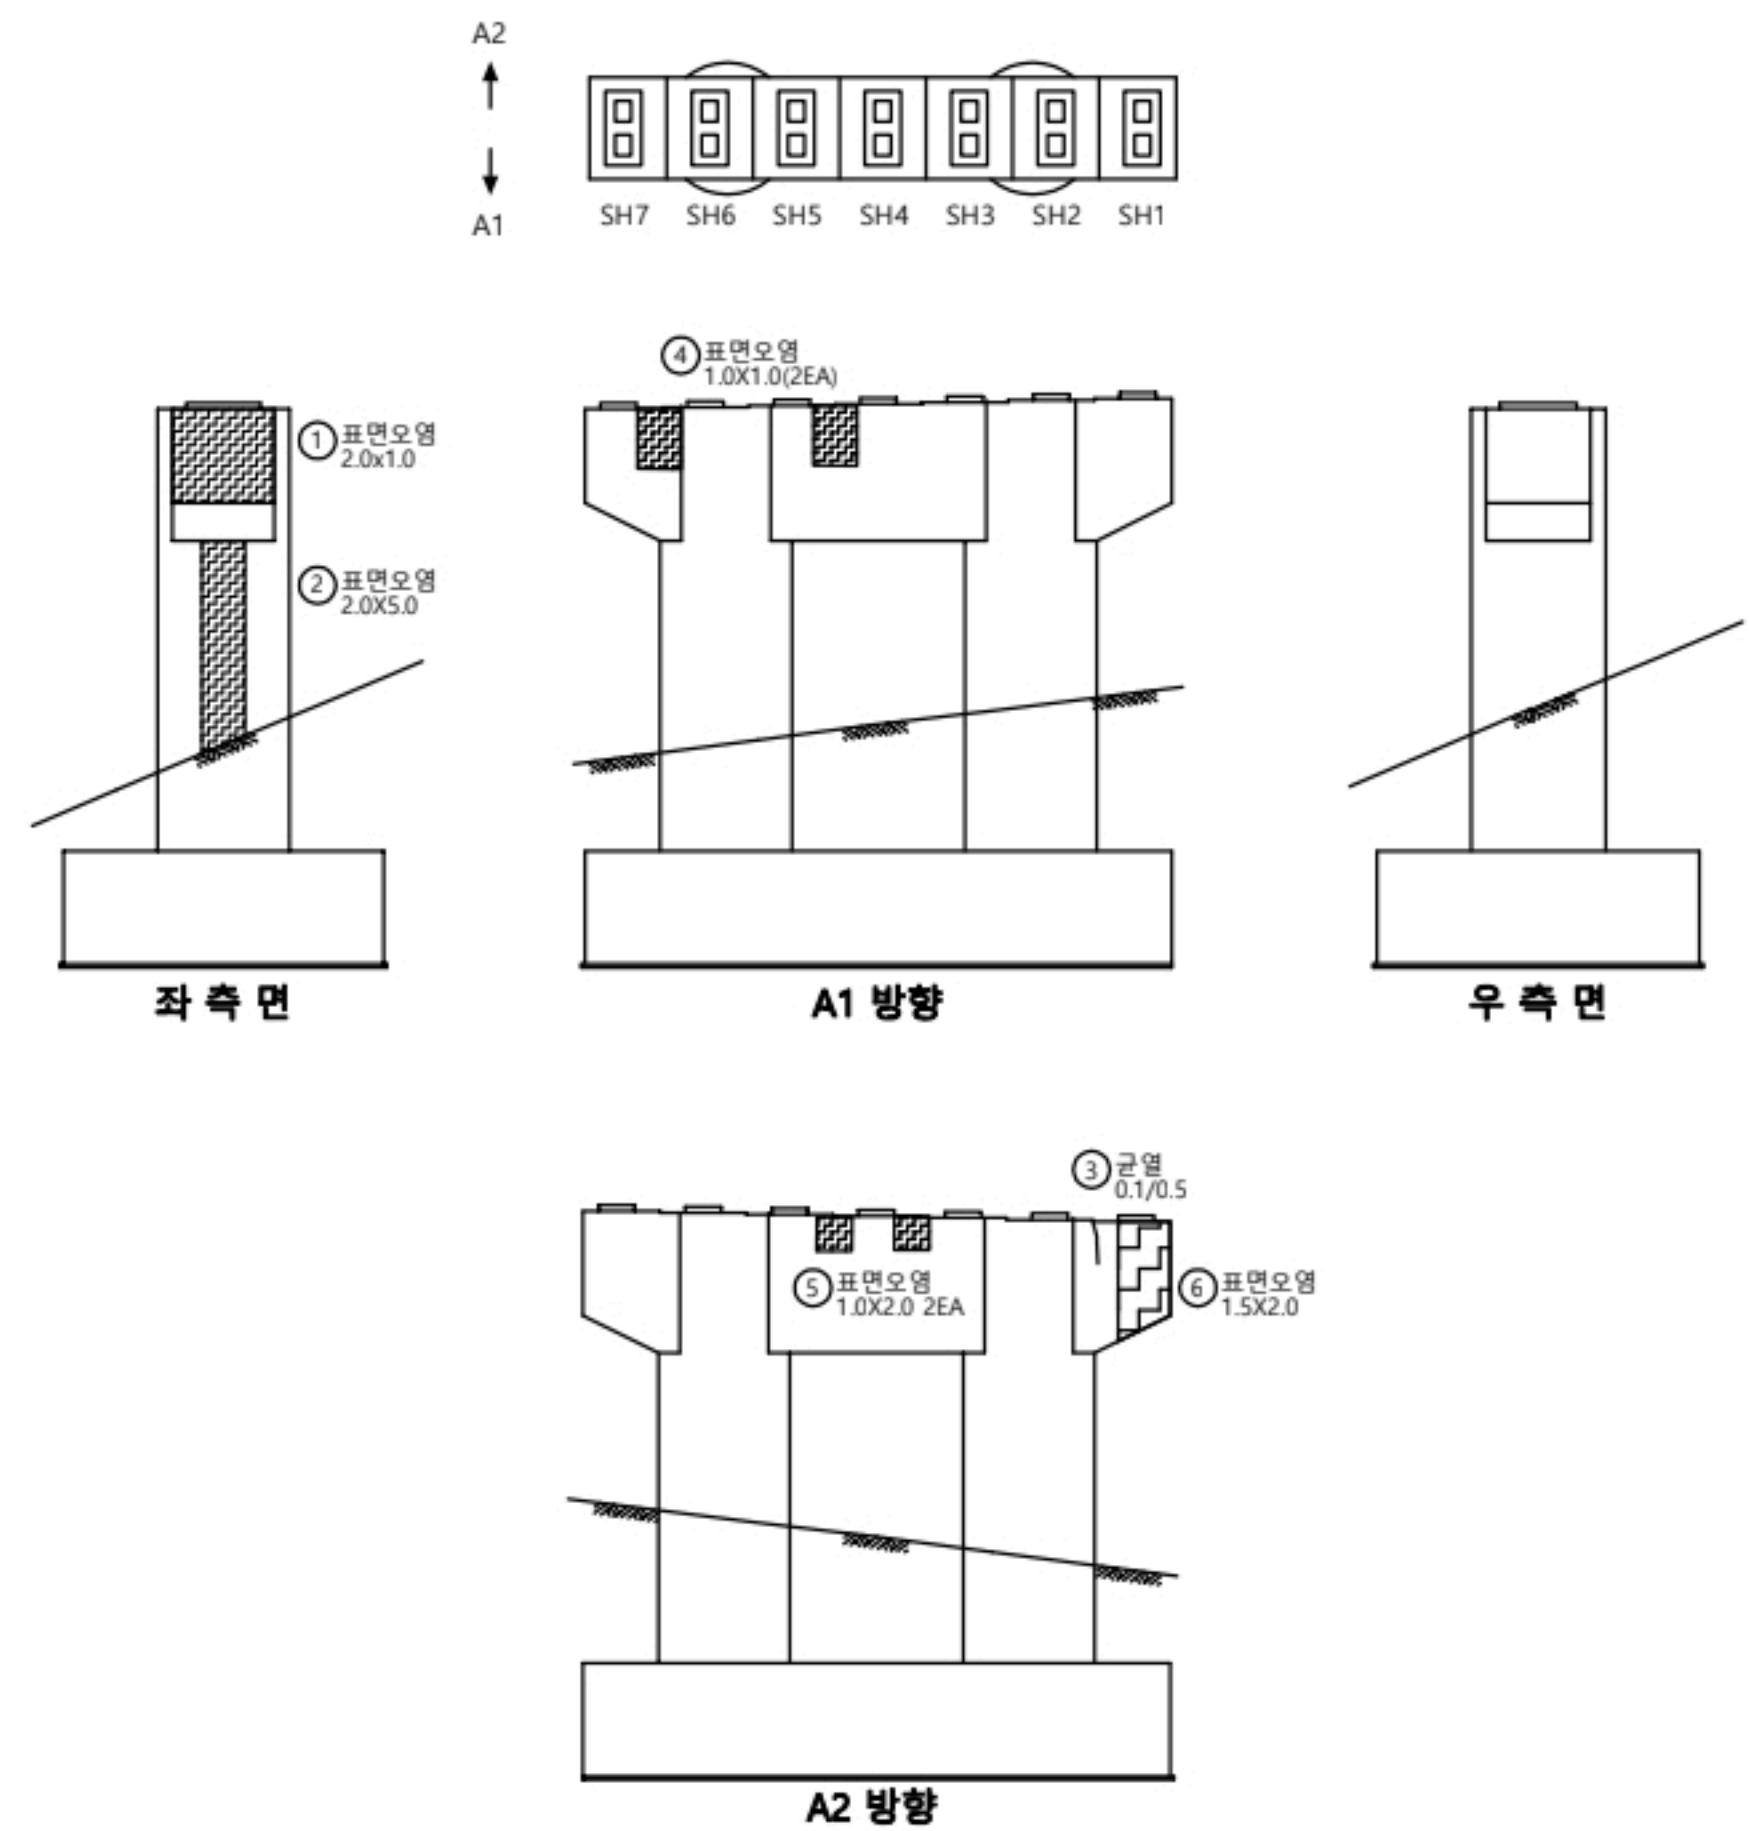
| 교각 | | | | | | | | | |
|---|---|---|---|---|---|---|---|---|---|
| P3 | | | | | | | | | |

| 교각 | | | | | | | | | |
|---|---|---|---|---|---|---|---|---|---|
| 3 | 구 | 교각 | 균열 | 0.1 | 0.5 | | 1 | m | 0.50 |
