## 좌광천교(부산) 교면포장 S1

2023년 부산울산고속도로 정밀안전점검 및 성능평가용역

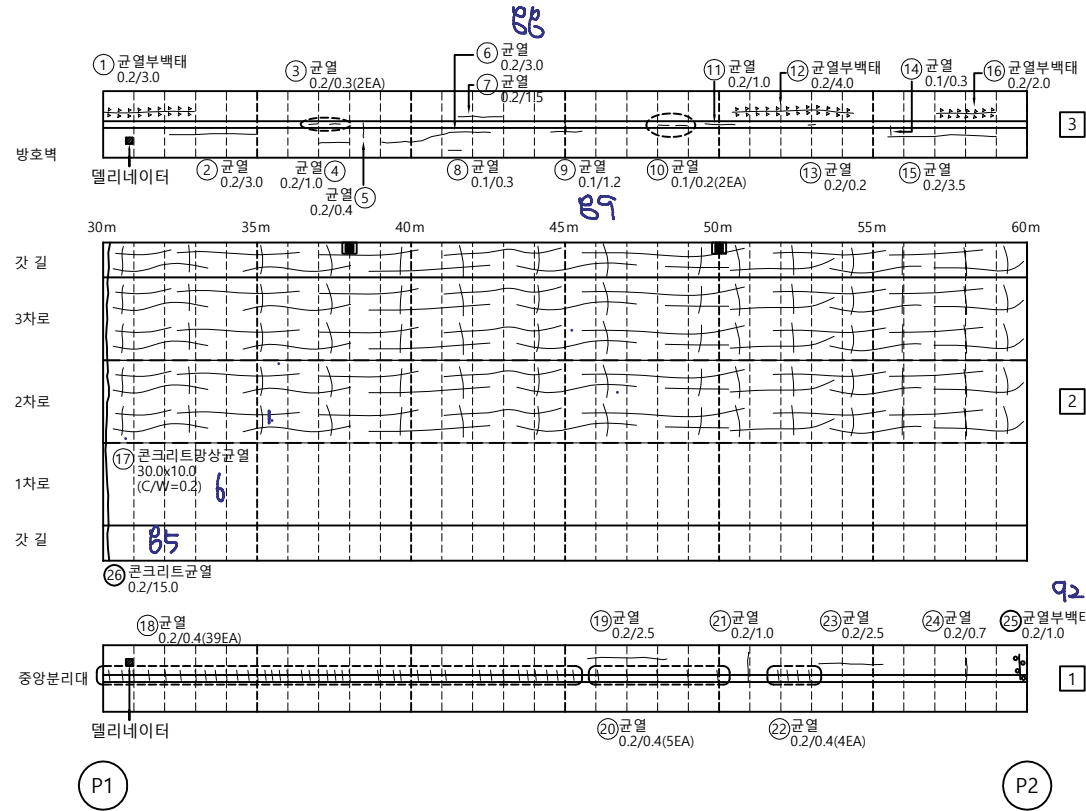
# 좌광천교(부산) 교면포장 S2

| 번호 | 선/구 | 부재명 | 손 상 현 황 | 손 상 규 모 | | | | | | 비고 |
|---|---|---|---|---|---|---|---|---|---|---|
| 1 | 구 | 방호벽 | 균열부백태 | 0.2 | 3.0 | | 1 | m | 3.00 | |
| 17 | 구 | 교면포장 | 포장 망상균열 | 0.2 | 30.0 | 10.0 | 1 | ㎡ | 300.00 | |
| 26 | 구 | 교면포장 | 모장균열 | 0.2 | 15.0 | | 1 | m | 15.00 | |

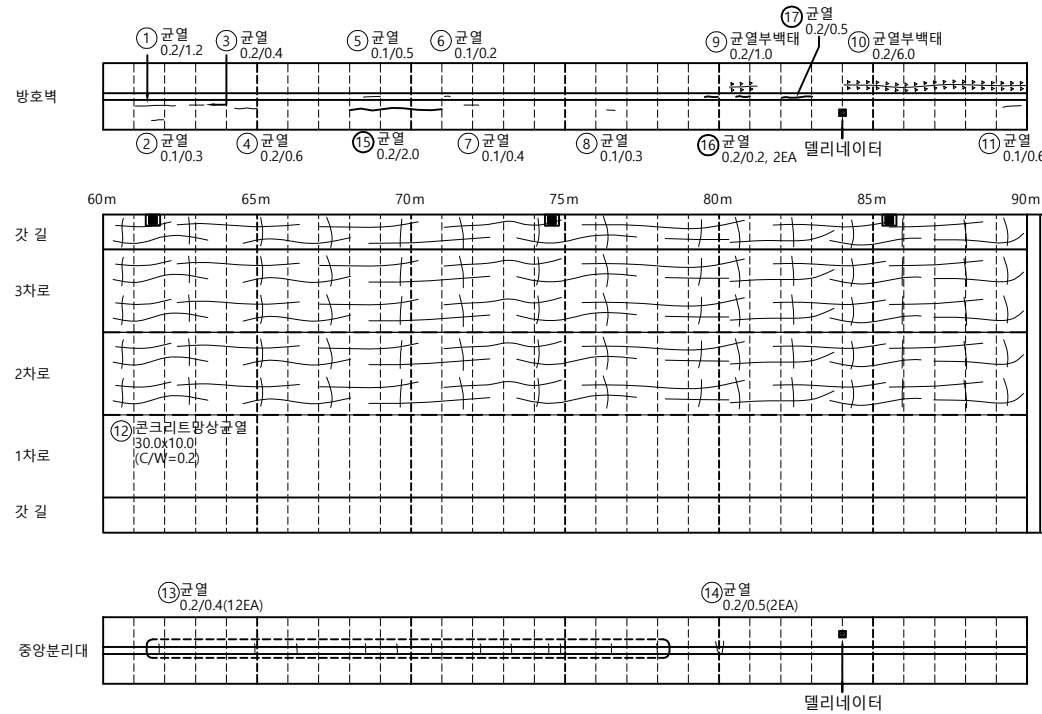
좌광천교(부산) 교면포장 S3

| 번호 | 신/구 | 부재명 | 손 상 현 황 | 손 상 규 모 | | | | | 비고 |
|---|---|---|---|---|---|---|---|---|---|
| 9 | 구 | 방호벽 | 균열부 백태 | 0.2 | 1.0 | | 1 | m | 1.00 |
| 10 | 구 | 방호벽 | 균열부 백태 | 0.2 | 6.0 | | 1 | m | 6.00 |
| 12 | 구 | 교면포장 | 포장 망상균열 | 0.2 | 30.0 | 10.0 | 1 | m | 300.00 |

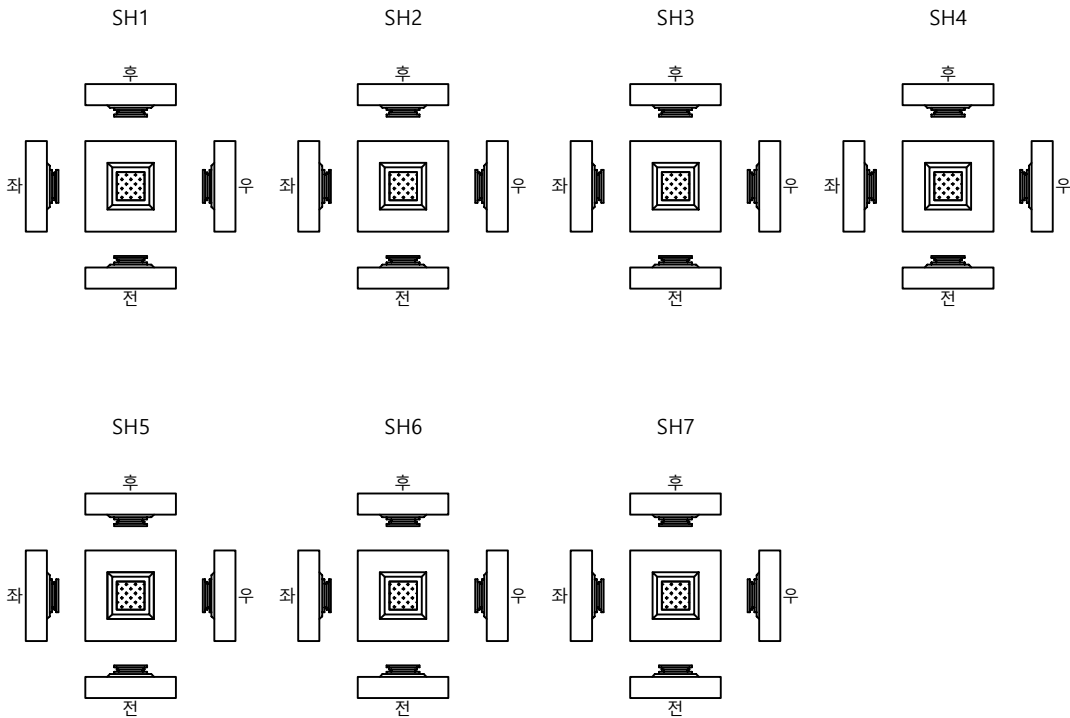
좌광천교(부산) 받침장치 A1

① 플레이트부식  
7EA

| 번호 | 선/구 | 부재명 | 손 상 현 황 | 손 상 규 모 | | | | | | 비고 |
|---|---|---|---|---|---|---|---|---|---|---|
| 1 | 선 | 교광받침 | 플레이트 부식 | | | | 7 | EA | 7.00 | |

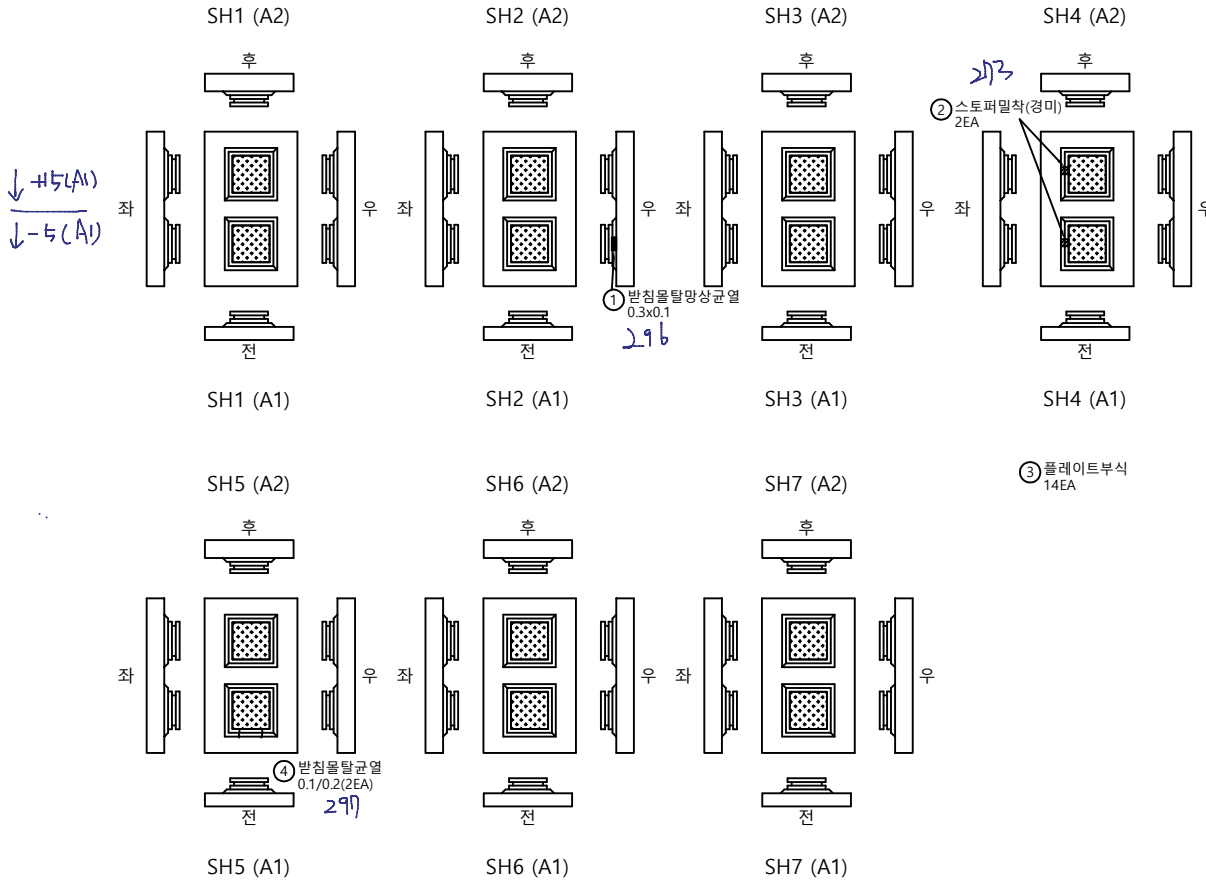
# 좌광천교(부산) 받침장치 P6

| 번호 | 신/구 | 부재명 | 손상현황 | 손상규모 | | | | | | 비고 |
|---|---|---|---|---|---|---|---|---|---|---|
| 1 | 구 | 교량받침 | 받침물탈상균열 | 0.1 | 0.3 | 0.1 | 1 | ㎡ | 0.03 | |
| 3 | 신 | 교량받침 | 플레이트부식 | | | | 14 | EA | 14.00 | |
