# 좌광천교(울산) 교면포장 S1

2023년 부산울산고속도로 정밀안전점검 및 성능평가용역

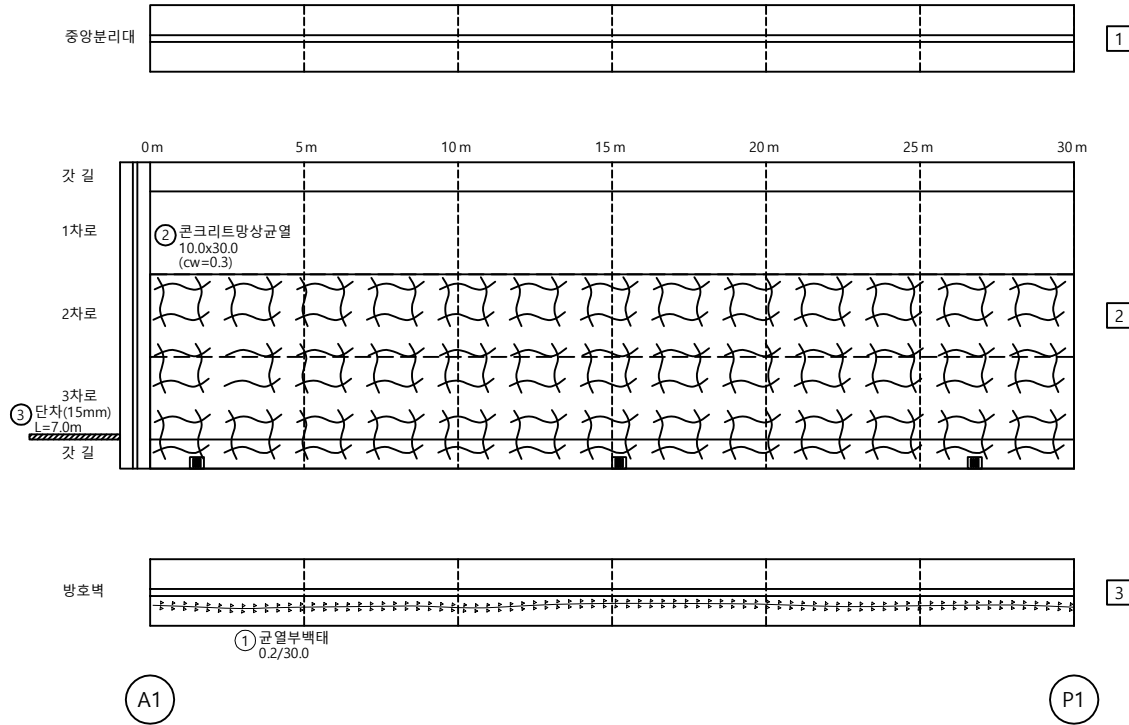
| 번호 | 선/구 | 부재명 | 손 상 현 황 | 손 상 규 모 | | | | | 비고 |
|---|---|---|---|---|---|---|---|---|---|
| 1 | 구 | 방호벽 | 균열부백태 | 0.2 | 30.0 | | 1 | m | 30.00 |
| 2 | 구 | 교면포장 | 포장 망상균열 | 0.3 | 10.0 | 30.0 | 1 | m <sup>2</sup> | 300.00 |
| 3 | 구 | 교면포장 | 단차 | | 7.0 | | 1 | m | 7.00 |
| 25 | 구 | 방호벽 | 균열 | | 0.7 | 1.0 | 1 | m <sup>2</sup> | 0.70 |
| 26 | 구 | 교면포장 | 포장 패임 | | 0.1 | 0.1 | 1 | m <sup>2</sup> | 0.01 |
| 27 | 구 | 방호벽 | 균열 | | 0.7 | 1.0 | 1 | m <sup>2</sup> | 0.70 |

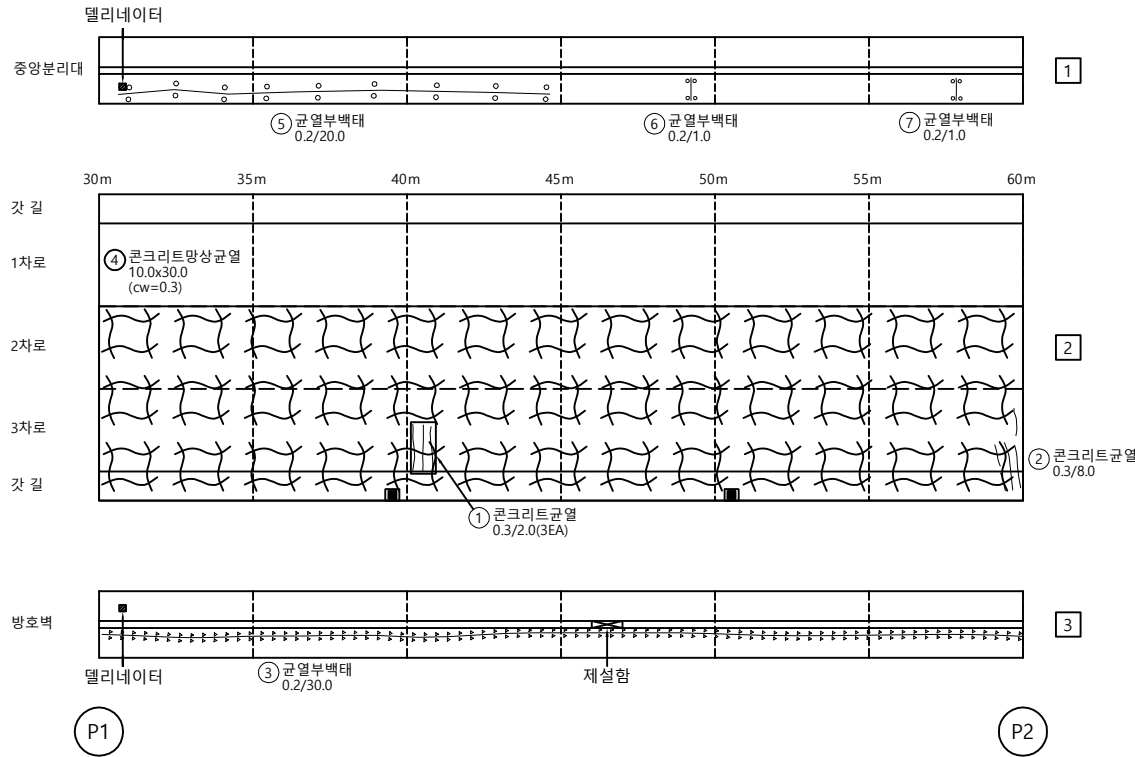
# 좌광천교(울산) 교면포장 S2

| 번호 | 신/구 | 부재명 | 손 상 현 황 | 손 상 규 모 | | | | | 비고 |
|---|---|---|---|---|---|---|---|---|---|
| 1 | 구 | 교면포장 | 포장균열 | 0.3 | 2.0 | | 3 | m | 6.00 |
| 2 | 구 | 교면포장 | 포장균열 | 0.3 | 8.0 | | 1 | m | 8.00 |
| 3 | 구 | 방호벽 | 균열부백태 | 0.2 | 30.0 | | 1 | m | 30.00 |
| 4 | 구 | 교면포장 | 포장 망상균열 | 0.3 | 10.0 | 30.0 | 1 | m <sup>2</sup> | 300.00 |
| 5 | 신 | 방호벽 | 균열부백태 | 0.2 | 20.0 | | 1 | m | 20.00 |
| 6 | 신 | 방호벽 | 균열부백태 | 0.2 | 1.0 | | 1 | m | 1.00 |
| 7 | 신 | 방호벽 | 균열부백태 | 0.2 | 1.0 | | 1 | m | 1.00 |

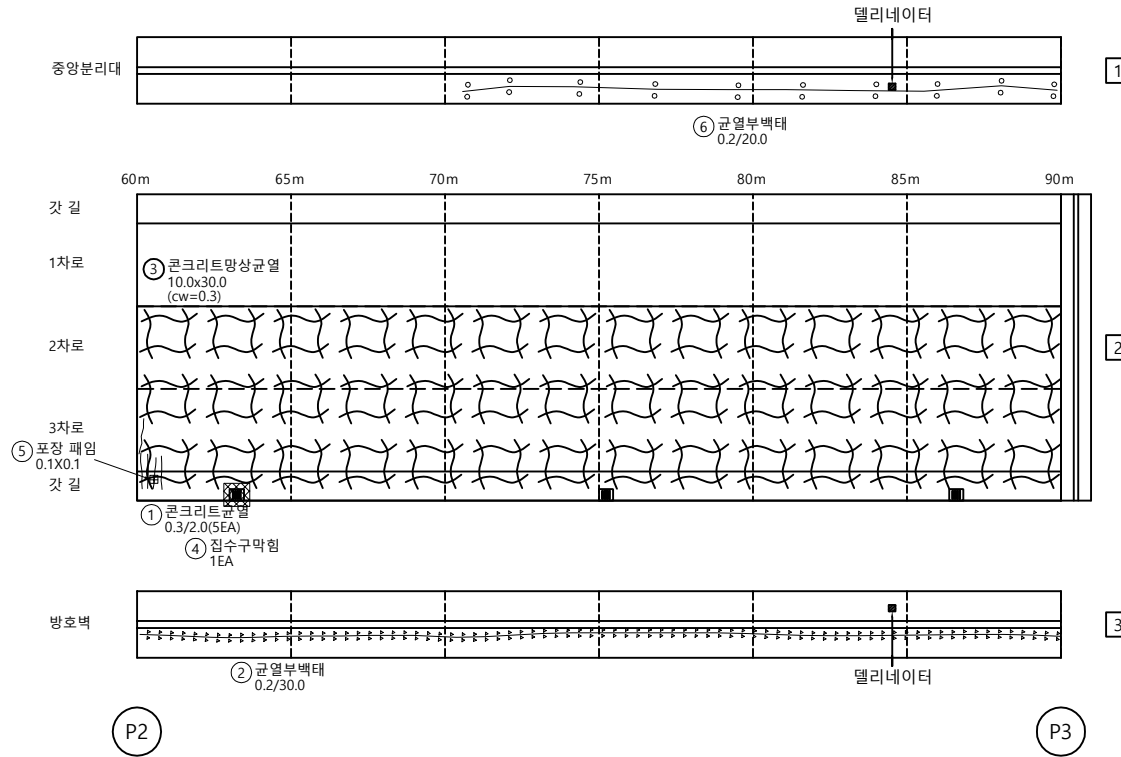
# 좌광천교(울산) 교면포장 S3

| 번호 | 신/구 | 부재명 | 손 상 현 황 | 손 상 규 모 | | | | | 비고 |
|---|---|---|---|---|---|---|---|---|---|
| 1 | 구 | 교면포장 | 포장균열 | 0.3 | 2.0 | | 5 | m | 10.00 |
| 2 | 구 | 방호벽 | 균열부백테 | 0.2 | 30.0 | | 1 | m | 30.00 |
| 3 | 구 | 교면포장 | 포장 망상균열 | 0.3 | 10.0 | 30.0 | 1 | m | 300.00 |
| 4 | 구 | 배수시설 | 집수구 막힘 | | | | 1 | EA | 1.00 |
| 5 | 신 | 교면포장 | 포장 패임 | | 0.1 | 0.1 | 1 | m | 0.01 |
| 6 | 신 | 방호벽 | 균열부백테 | 0.2 | 20.0 | | 1 | m | 20.00 |

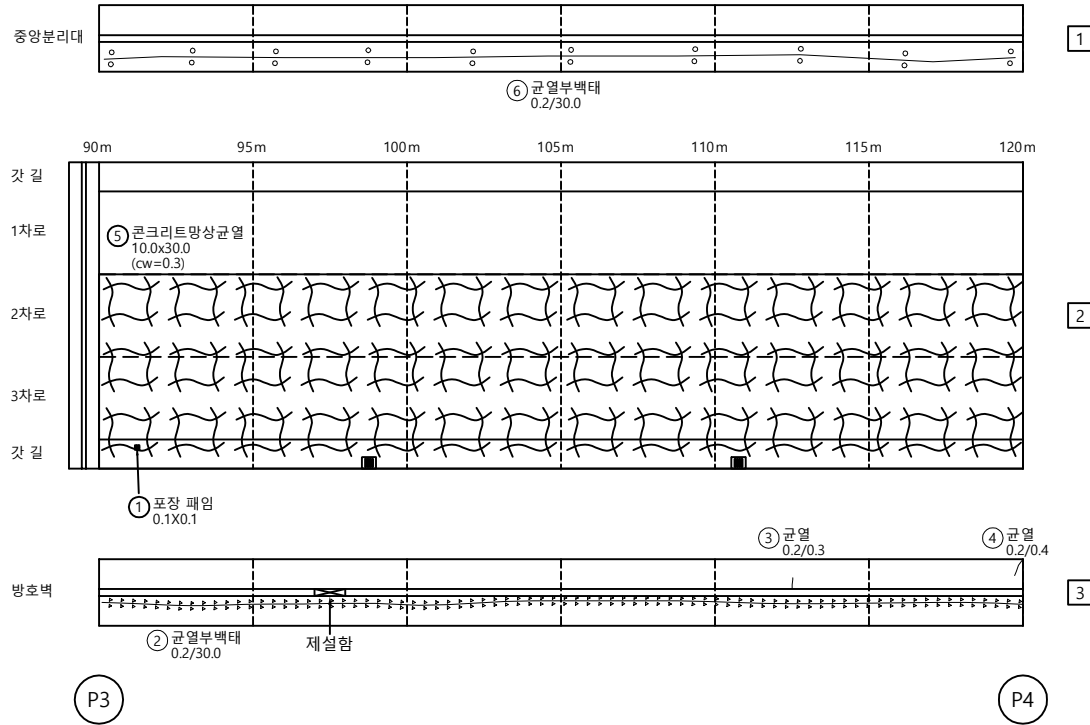
# 좌광천교(울산) 교면포장 S4

| 번호 | 신/구 | 부재명 | 손 상 현 상 | 손 상 규 모 | | | | | 비고 |
|---|---|---|---|---|---|---|---|---|---|
| 1 | 구 | 교면포장 | 포장 패임 | | 0.1 | 0.1 | 1 | m | 0.01 |
| 2 | 구 | 방호벽 | 균열부백태 | 0.2 | 30.0 | | 1 | m | 30.00 |
| 3 | 구 | 방호벽 | 균열 | 0.2 | 0.3 | | 1 | m | 0.30 |
| 4 | 구 | 방호벽 | 균열 | 0.2 | 0.4 | | 1 | m | 0.40 |
| 5 | 구 | 교면포장 | 포장 방향균열 | 0.3 | 10.0 | 30.0 | 1 | m | 300.00 |
| 6 | 신 | 방호벽 | 균열부백태 | 0.2 | 30.0 | | 1 | m | 30.00 |

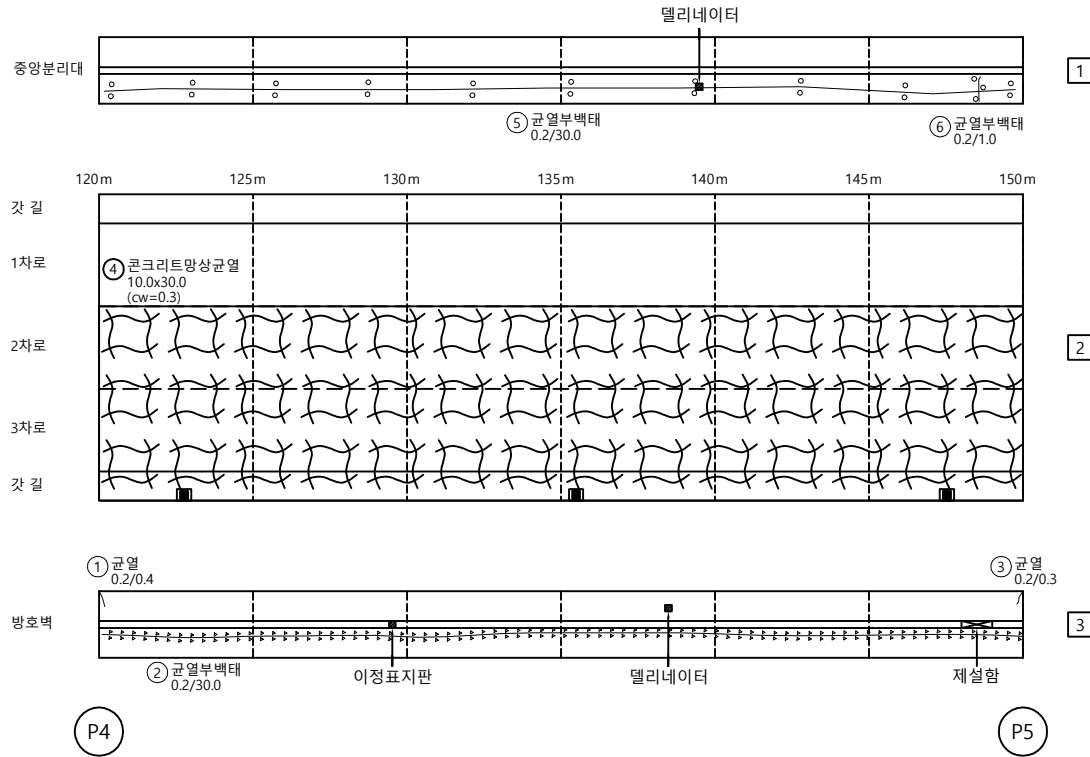
| 교면포장 | | | | | | | | | |
|---|---|---|---|---|---|---|---|---|---|
| 1 | 구 | 방호벽 | 균열 | 0.2 | 0.4 | | 1 | m | 0.40 |
| 2 | 구 | 방호벽 | 균열부백태 | 0.2 | 30.0 | | 1 | m | 30.00 |
| 3 | 구 | 방호벽 | 균열 | 0.2 | 0.3 | | 1 | m | 0.30 |
| 4 | 구 | 교면포장 | 포장 망상균열 | 0.3 | 10.0 | 30.0 | 1 | m <sup>2</sup> | 300.00 |
| 5 | 신 | 방호벽 | 균열부백태 | 0.2 | 30.0 | | 1 | m | 30.00 |
| 6 | 신 | 방호벽 | 균열부백태 | 0.2 | 1.0 | | 1 | m | 1.00 |

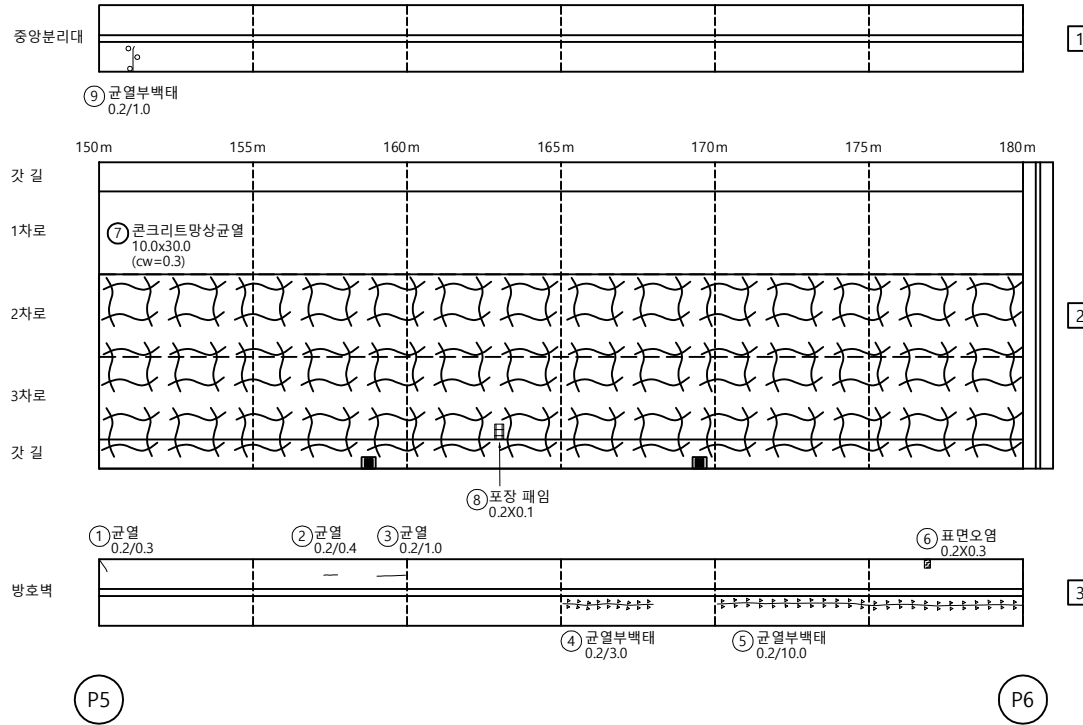
| 교면포장 | | | | | | | | | |
|---|---|---|---|---|---|---|---|---|---|
| 1 | 구 | 방호벽 | 균열 | 0.2 | 0.3 | | 1 | m | 0.30 |
| 2 | 구 | 방호벽 | 균열 | 0.2 | 0.4 | | 1 | m | 0.40 |
| 3 | 구 | 방호벽 | 균열 | 0.2 | 1.0 | | 1 | m | 1.00 |
| 4 | 구 | 방호벽 | 균열부백태 | 0.2 | 3.0 | | 1 | m | 3.00 |
| 5 | 구 | 방호벽 | 균열부 | 0.2 | 10.0 | | 1 | m | 10.00 |
| 7 | 구 | 교면포장 | 포장 망상균열 | 0.3 | 10.0 | 30.0 | 1 | m | 300.00 |
| 9 | 신 | 방호벽 | 균열부백태 | 0.2 | 1.0 | | 1 | m | 1.00 |

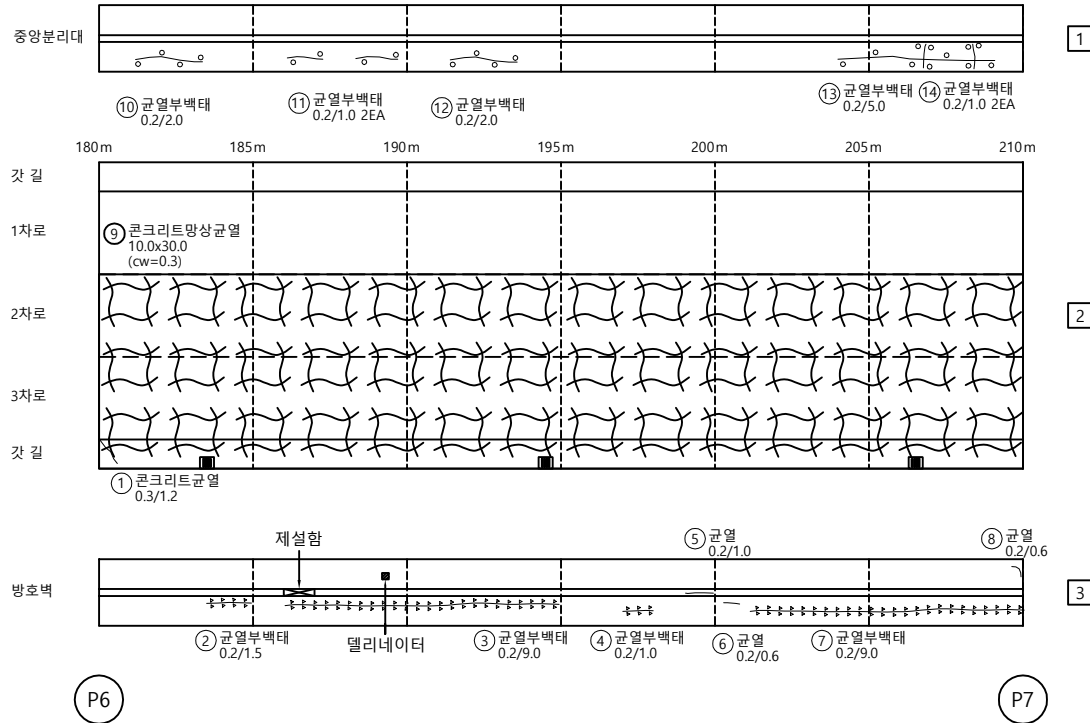
| 교면포장 | | | | | | | | | |
|---|---|---|---|---|---|---|---|---|---|
| 1 | 구 | 교면포장 | 포장균열 | 0.3 | 1.2 | | 1 | m | 1.20 |
| 2 | 구 | 방호벽 | 균열부백태 | 0.2 | 1.5 | | 1 | m | 1.50 |
| 3 | 구 | 방호벽 | 균열부백태 | 0.2 | 9.0 | | 1 | m | 9.00 |
| 4 | 구 | 방호벽 | 균열부백태 | 0.2 | 1.0 | | 1 | m | 1.00 |
| 5 | 구 | 방호벽 | 균열 | 0.2 | 1.0 | | 1 | m | 1.00 |
| 6 | 구 | 방호벽 | 균열 | 0.2 | 0.6 | | 1 | m | 0.60 |
| 7 | 구 | 방호벽 | 균열부백태 | 0.2 | 9.0 | | 1 | m | 9.00 |
| 8 | 구 | 방호벽 | 균열 | 0.2 | 0.6 | | 1 | m | 0.60 |
| 9 | 구 | 교면포장 | 노상 망상균열 | 0.3 | 10.0 | 30.0 | 1 | m² | 300.00 |
| 10 | 신 | 방호벽 | 균열부백태 | 0.2 | 2.0 | | 1 | m | 2.00 |
| 11 | 신 | 방호벽 | 균열부백태 | 0.2 | 1.0 | | 2 | m | 2.00 |
| 12 | 신 | 방호벽 | 균열부백태 | 0.2 | 2.0 | | 1 | m | 2.00 |
| 13 | 신 | 방호벽 | 균열부백태 | 0.2 | 5.0 | | 1 | m | 5.00 |
| 14 | 신 | 방호벽 | 균열부백태 | 0.2 | 1.0 | | 2 | m | 2.00 |

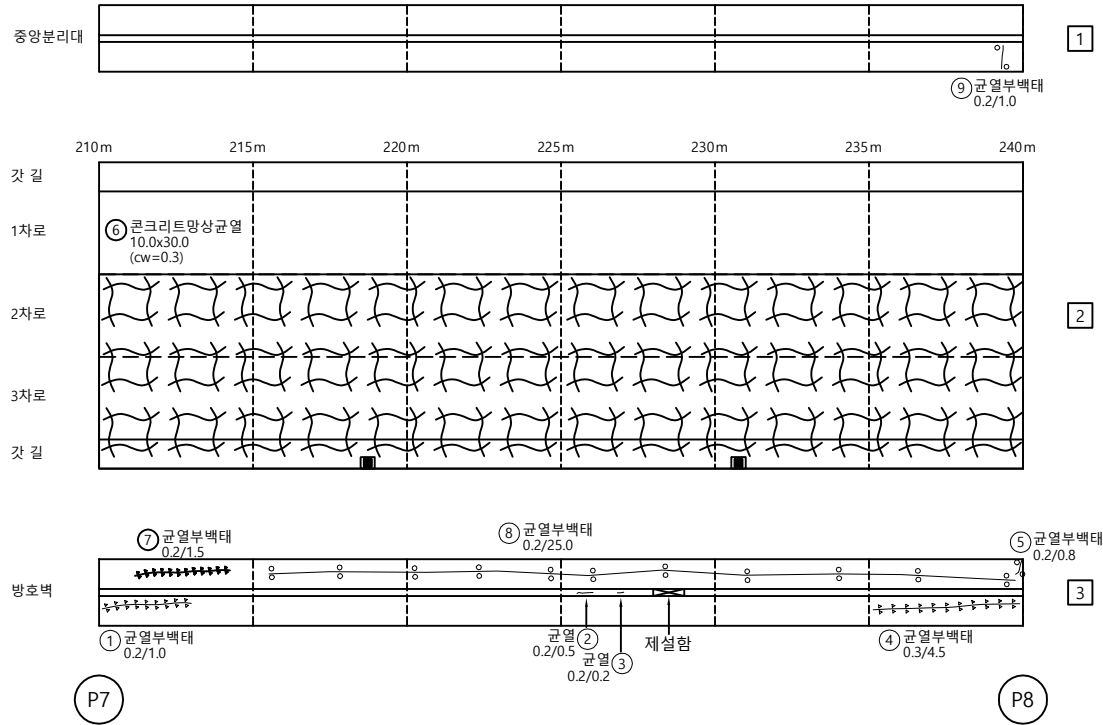
| 번호 | 신/구 | 부재명 | 손 상 현 경 | 손 상 규 모 | | | | | | 비고 |
|---|---|---|---|---|---|---|---|---|---|---|
| 1 | 구 | 방호벽 | 균열부백태 | 0.2 | 1.0 | | 1 | m | 1.00 | |
| 2 | 구 | 방호벽 | 균열 | 0.2 | 0.5 | | 1 | m | 0.50 | |
| 3 | 구 | 방호벽 | 균열 | 0.2 | 0.2 | | 1 | m | 0.20 | |
| 4 | 구 | 방호벽 | 균열부백태 | 0.3 | 4.5 | | 1 | m | 4.50 | |
| 5 | 신 | 방호벽 | 균열부백태 | 0.2 | 0.8 | | 1 | m | 0.80 | |
| 6 | 구 | 교면포장 | 포장 망상균열 | 0.3 | 10.0 | 30.0 | 1 | m | 300.00 | |
| 7 | 구 | 방호벽 | 균열부백태 | 0.2 | 1.5 | | 1 | m | 1.50 | |
| 8 | 신 | 방호벽 | 균열부백태 | 0.2 | 25.0 | | 1 | m | 25.00 | |
| 9 | 신 | 방호벽 | 균열부백태 | 0.2 | 1.0 | | 1 | m | 1.00 | |

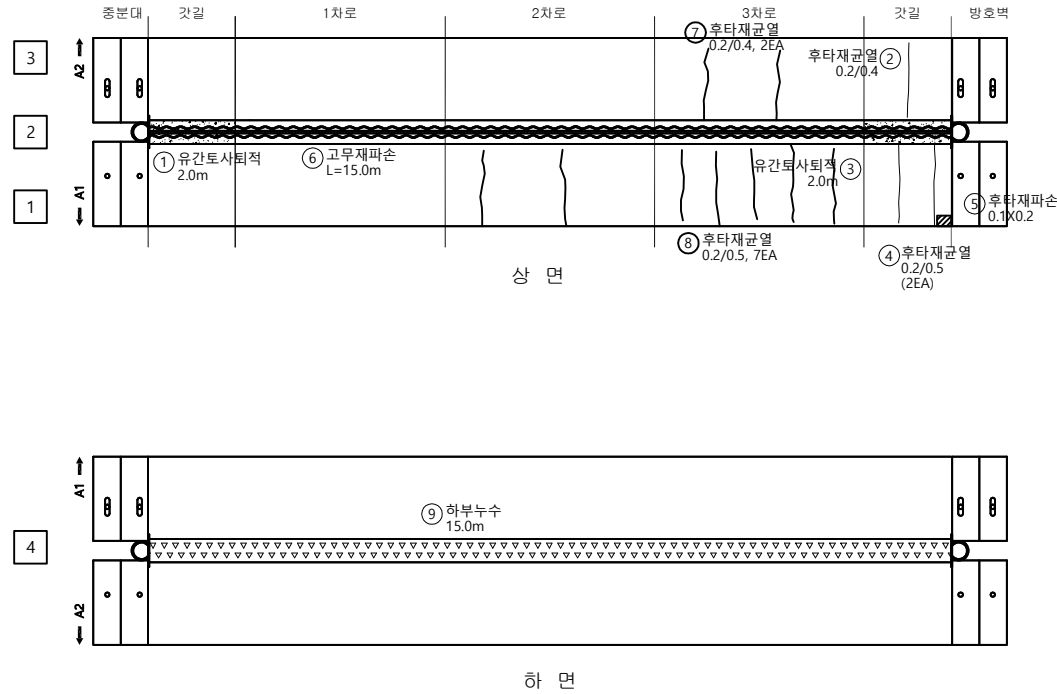
# 좌광천교(울산) 신축이음 A1

| 신축이음 | | | | | | | | | |
|---|---|---|---|---|---|---|---|---|---|
| 2 | 구 | 신축이음 | 후타재 균열 | 0.2 | 0.4 | | 1 | m | 0.40 |
| 4 | 구 | 신축이음 | 후타재 균열 | 0.2 | 0.5 | | 2 | m | 1.00 |
| 7 | 구 | 신축이음 | 후타재 균열 | 0.2 | 0.4 | | 2 | m | 0.80 |
| 8 | 구 | 신축이음 | 후타재 균열 | 0.2 | 0.5 | | 7 | m | 3.50 |
| 9 | 신 | 신축이음 | 하부누수 | | 15 | | 1 | m | 15.00 |

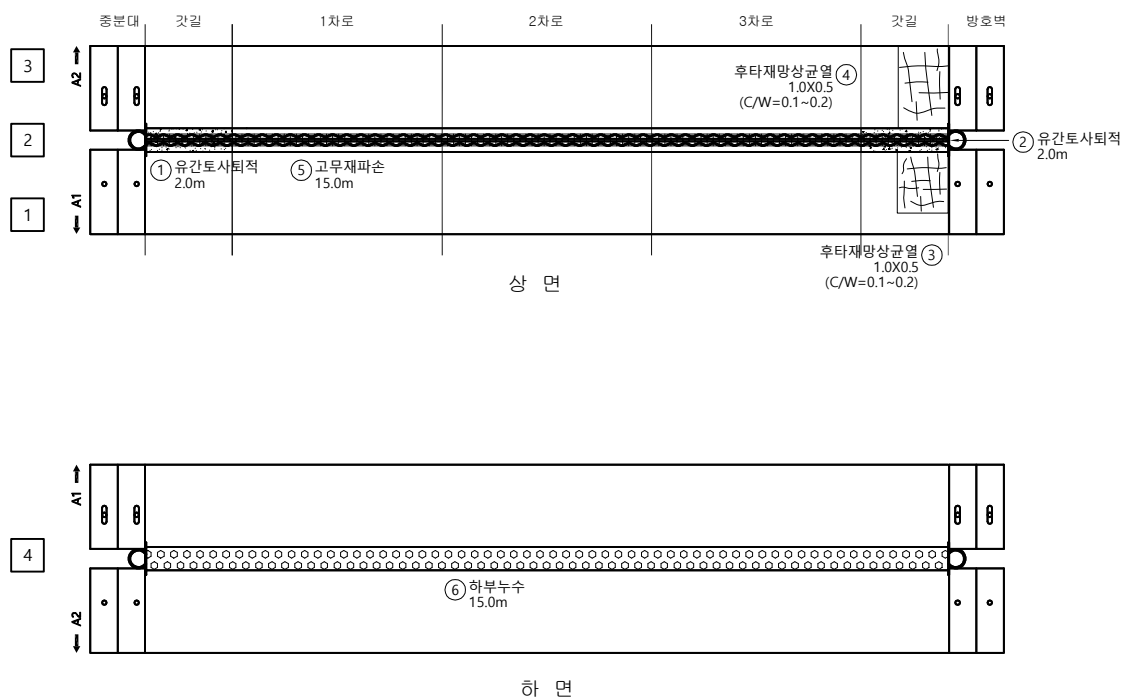
좌광천교(울산) 신축이음 A2

| 신축이음 | | | | | | | | | |
|---|---|---|---|---|---|---|---|---|---|
| 3 | 구 | 신축이음 | 후타재 망상균열 | 0.2 | 1.0 | 0.5 | 1 | m <sup>2</sup> | 0.50 |
| 4 | 구 | 신축이음 | 후타재 망상균열 | 0.2 | 1.0 | 0.5 | 1 | m <sup>2</sup> | 0.50 |
| 6 | 선 | 신축이음 | 하부누수 | | 15.0 | | 1 | m | 15.00 |

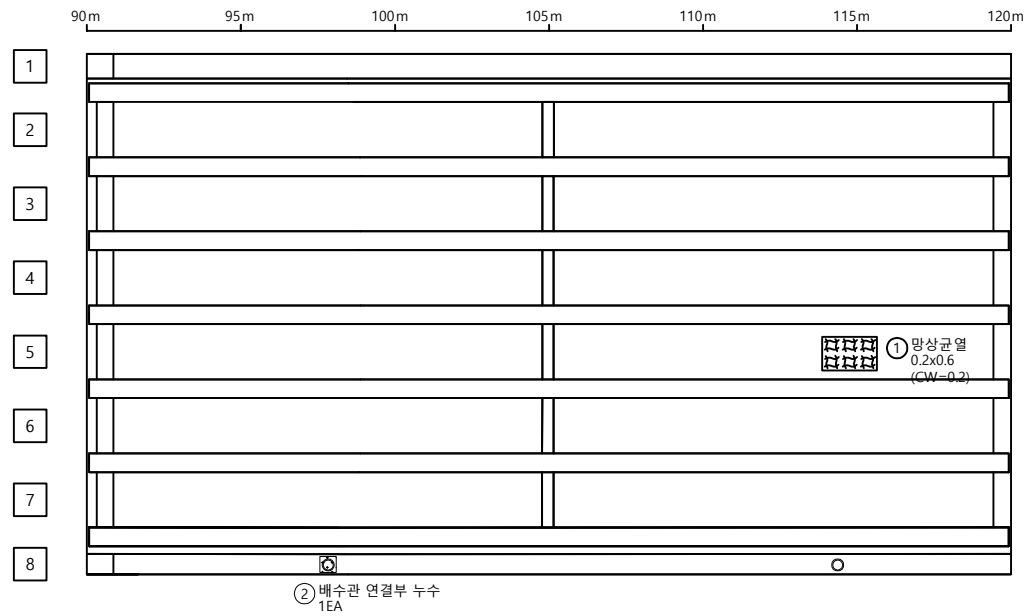
| 바닥판 | | | | | | | | | |
|---|---|---|---|---|---|---|---|---|---|
| 1 | 구 | 바닥판 | 망상균열 | 0.2 | 1.0 | 1.0 | 1 | ㎡ | 1.00 |
| 2 | 신 | 배수시설 | 배수관 연결부 누수 | | | | 1 | EA | 1.00 |

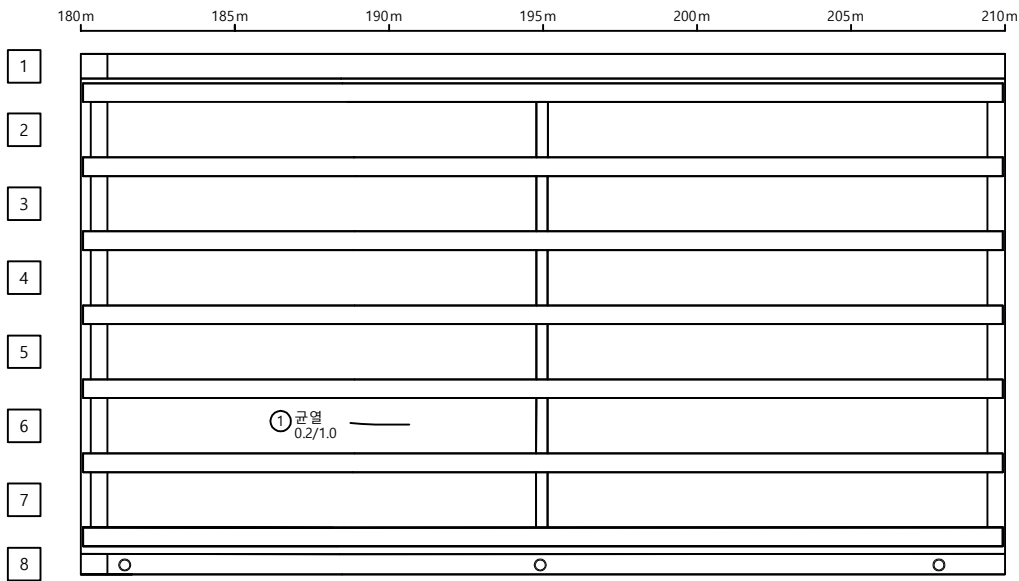
| 번호 | 선/구 | 부재명 | 손 상 현 황 | 손 상 규 모 | | | | | 비고 |
|---|---|---|---|---|---|---|---|---|---|
| 1 | 구 | 바닥판 | 균열 | 0.2 | 1.0 | | 1 | m | 1.00 |

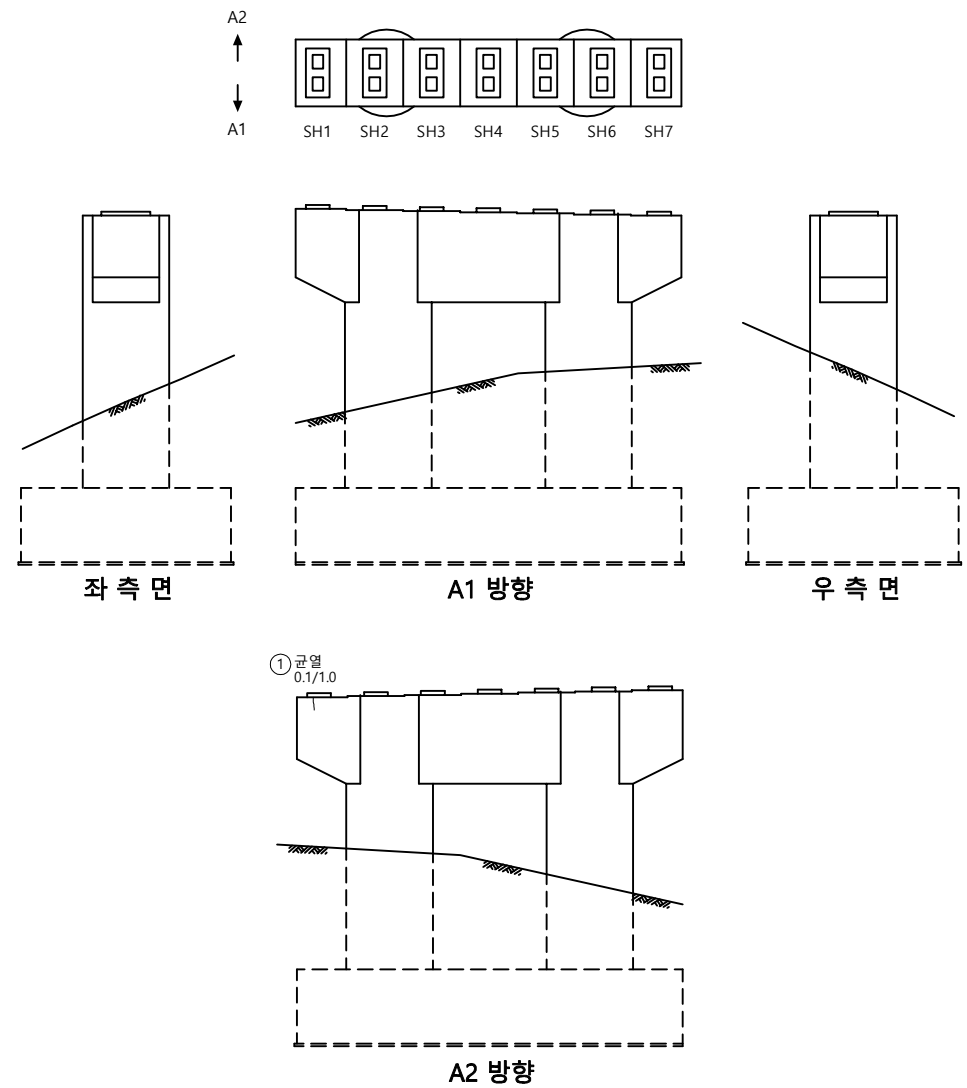
| 교각 | | | | | | | | | | |
|---|---|---|---|---|---|---|---|---|---|---|
| P1 | | | | | | | | | | |

| 교각 | | | | | | | | | | |
|---|---|---|---|---|---|---|---|---|---|---|
| 1 | 구 | 교각 | 균열 | 0.1 | 1.0 | | 1 | m | 1.00 | |

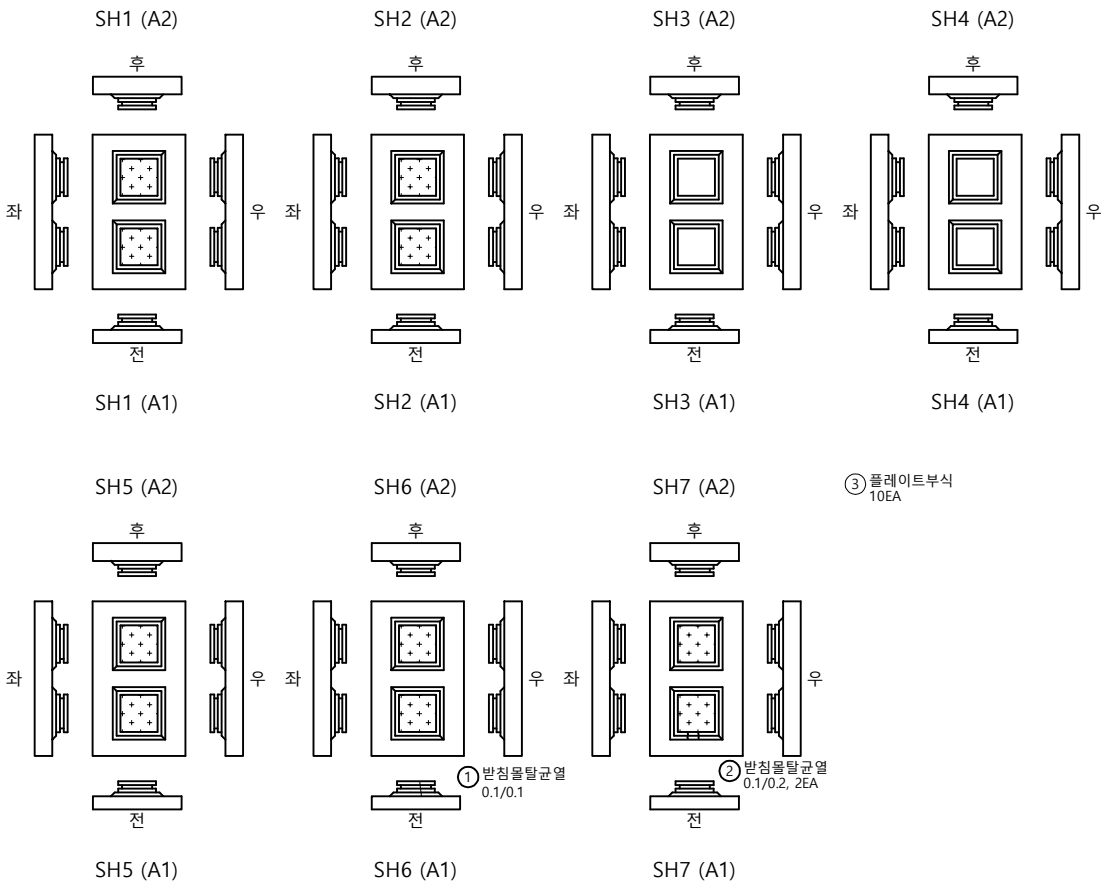
| 번호 | 신/구 | 부재명 | 손 상 현 황 | 손 상 규 모 | | | | | 비고 |
|---|---|---|---|---|---|---|---|---|---|
| 1 | 구 | 교량받침 | 받침물탈 균열 | 0.1 | 0.1 | | 1 | m | 0.10 |
| 2 | 구 | 교량받침 | 받침물탈 균열 | 0.1 | 0.2 | | 2 | m | 0.40 |
| 3 | 구 | 교량받침 | 플레이트부식 | | | | 10 | EA | 10.00 |

③ 플레이트부식  
10EA

① 받침물탈균열  
0.1/0.1

② 받침물탈균열  
0.1/0.2, 2EA

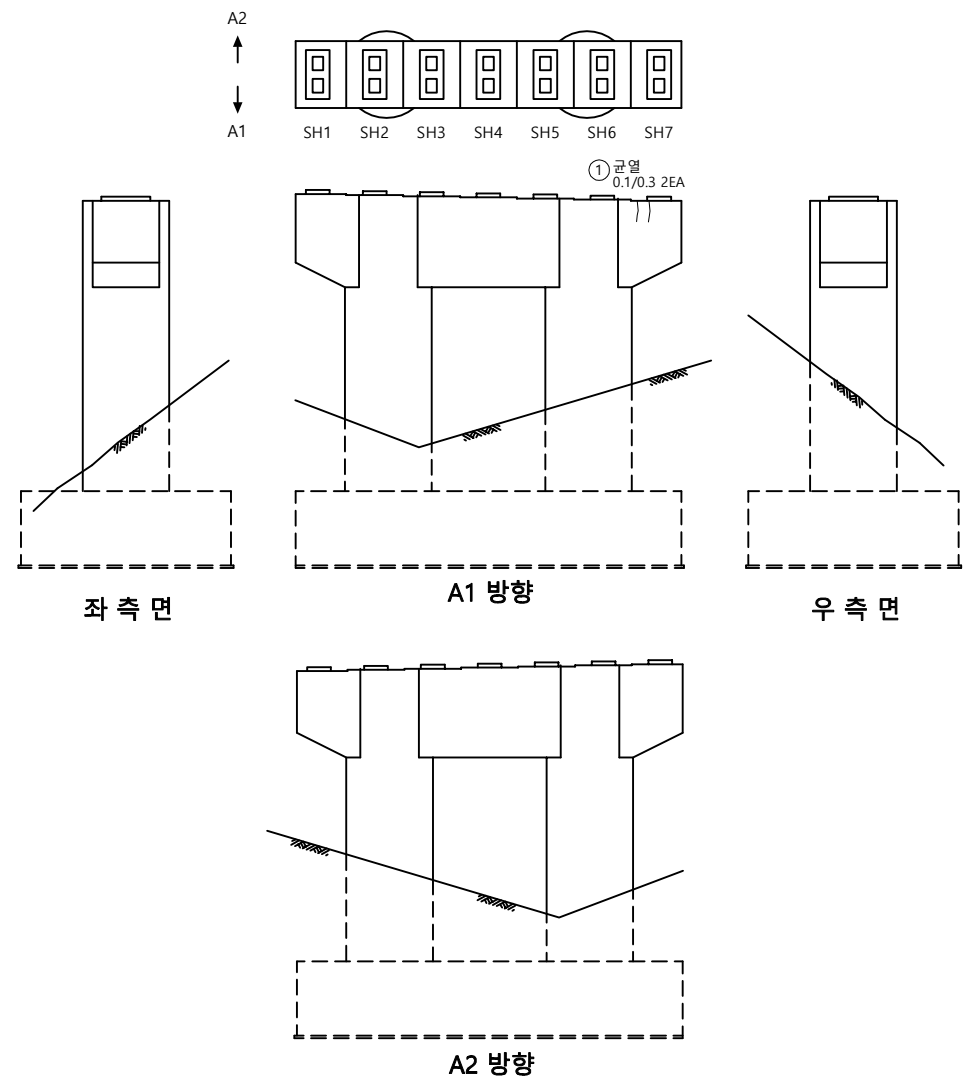
| 교각 | | | | | | | | | |
|---|---|---|---|---|---|---|---|---|---|
| P2 | | | | | | | | | |

| 교각 | | | | | | | | | |
|---|---|---|---|---|---|---|---|---|---|
| 1 | 신 | 교각 | 균열 | 0.1 | 0.3 | | 2 | m | 0.60 |

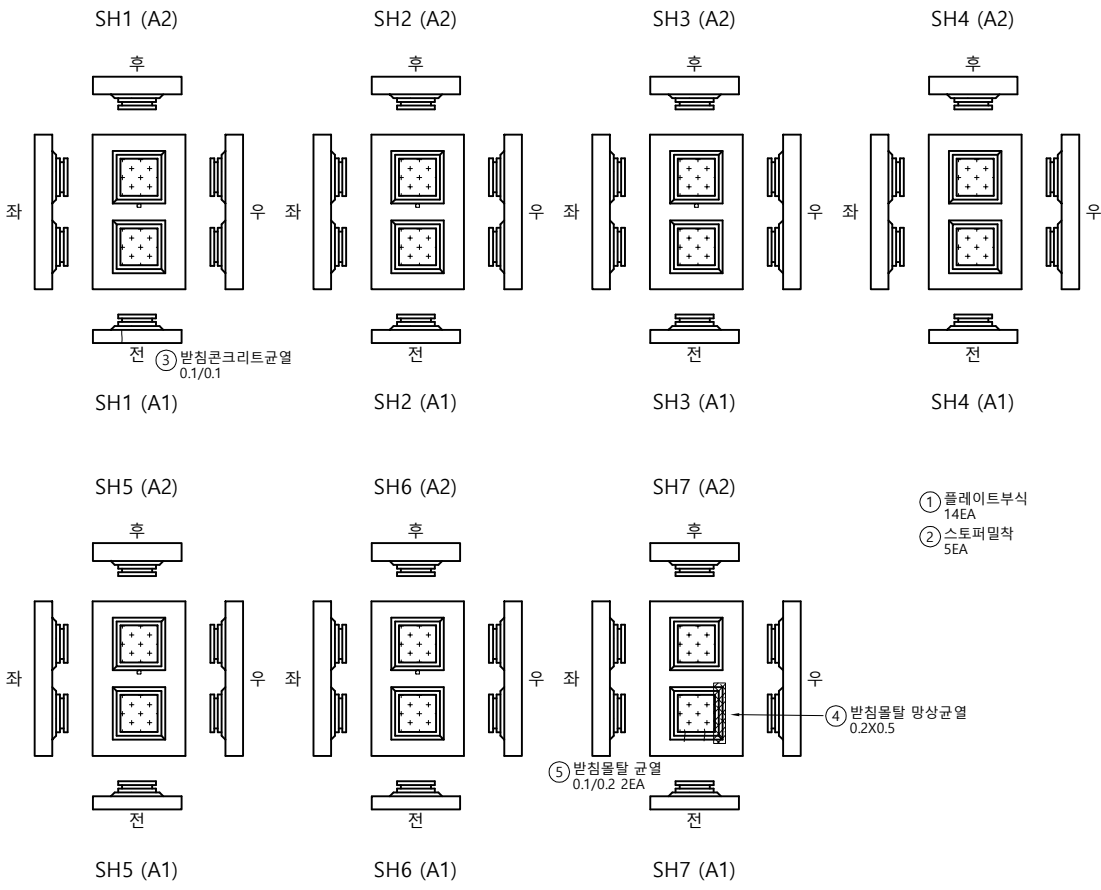
| 번호 | 신/구 | 부재명 | 손 상 현 황 | 손 상 규 모 | | | | | 비고 |
|---|---|---|---|---|---|---|---|---|---|
| 1 | 구 | 교량받침 | 플레이트부식 | | | | 14 | EA | 14.00 |
| 3 | 구 | 교량받침 | 받침콘크리트 균열 | 0.1 | 0.1 | | 1 | m | 0.10 |
| 4 | 신 | 교량받침 | 받침돌탈 망상균열 | 0.1 | 0.2 | 0.5 | 1 | m | 0.10 |
| 5 | 신 | 교량받침 | 받침돌탈 균열 | 0.1 | 0.2 | | 2 | m | 0.40 |

- ① 플레이트부식 14EA
- ② 스토퍼밀착 5EA

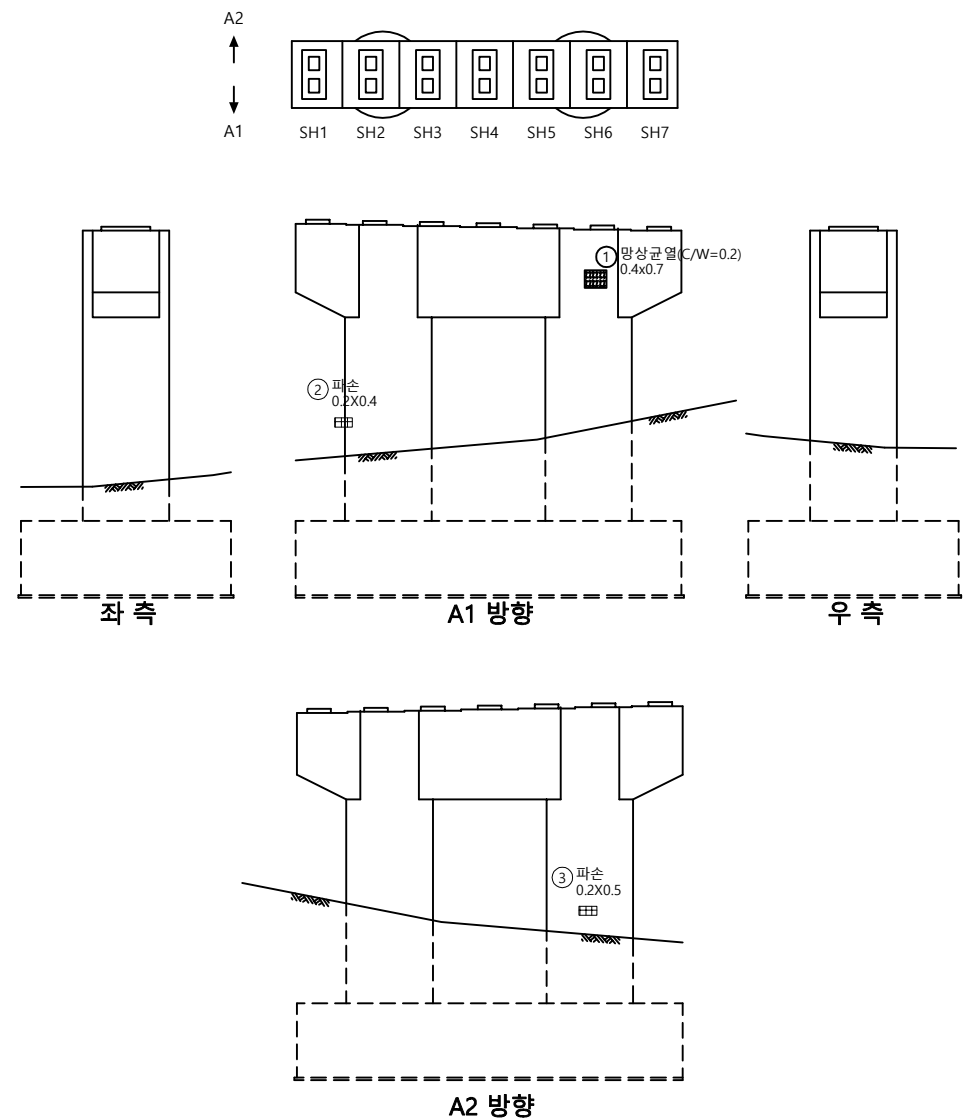
좌광천교(울산) 교각 P5

| 교각 | | | | | | | | | | | |
|---|---|---|---|---|---|---|---|---|---|---|--|
| 1 | 구 | 교각 | 망상균열 | 0.2 | 0.4 | 0.7 | 1 | ㎡ | 0.28 | | |

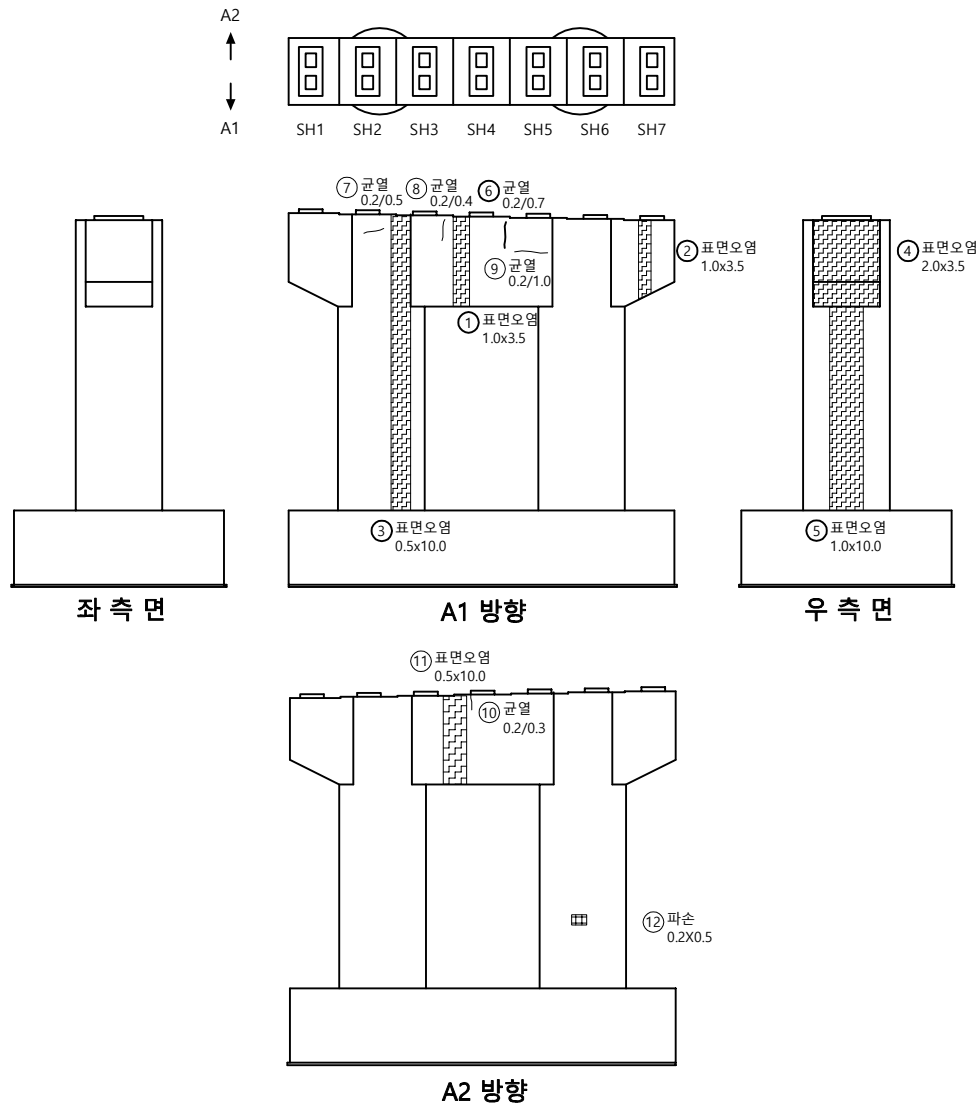
| 교각 | | | | | | | | | |
|---|---|---|---|---|---|---|---|---|---|
| P6 | | | | | | | | | |

| 교각 | | | | | | | | | |
|---|---|---|---|---|---|---|---|---|---|
| 6 | 구 | 교각 | 균열 | 0.2 | 0.7 | | 1 | m | 0.70 |
| 7 | 구 | 교각 | 균열 | 0.2 | 0.5 | | 1 | m | 0.50 |
| 8 | 구 | 교각 | 균열 | 0.2 | 0.4 | | 1 | m | 0.40 |
| 9 | 신 | 교각 | 균열 | 0.2 | 1.0 | | 1 | m | 1.00 |
| 10 | 신 | 교각 | 균열 | 0.2 | 0.3 | | 1 | m | 0.30 |

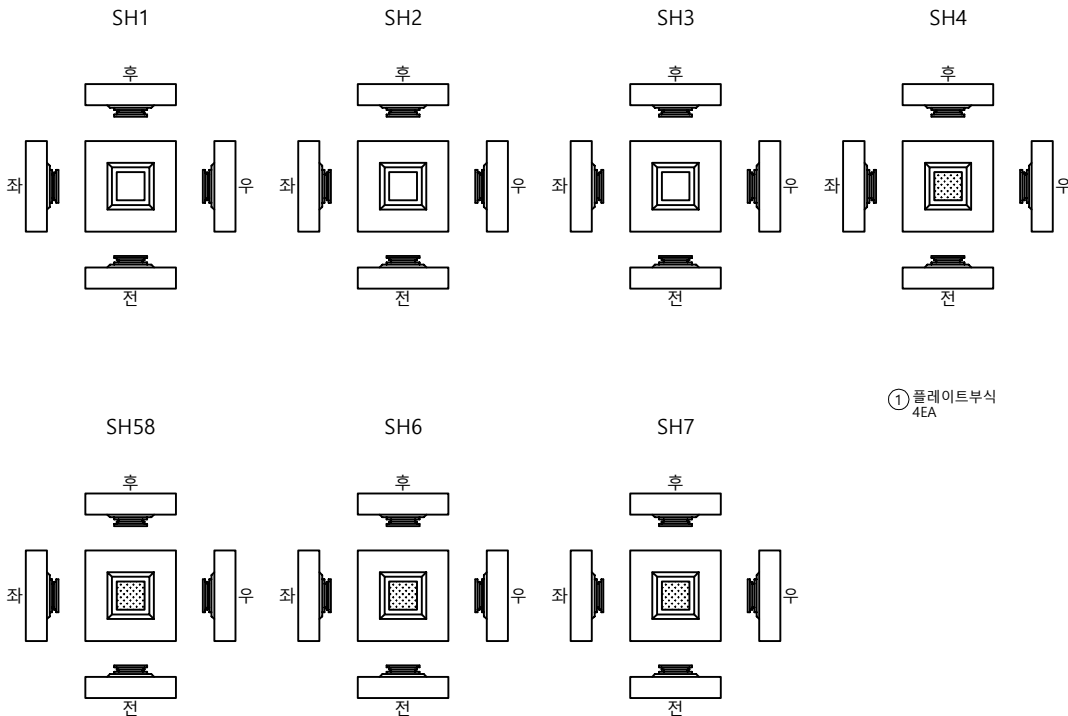
좌광천교(울산) 받침장치 A2

| 받침장치 | | | | | | | | | |
|---|---|---|---|---|---|---|---|---|---|
| 1 | 신 | 교량받침 | 플레이트부식 | | | | 4 | EA | 4.00 |
