# 좌광천교(울산) 교면포장 S1

2023년 부산울산고속도로 정밀안전점검 및 성능평가용역

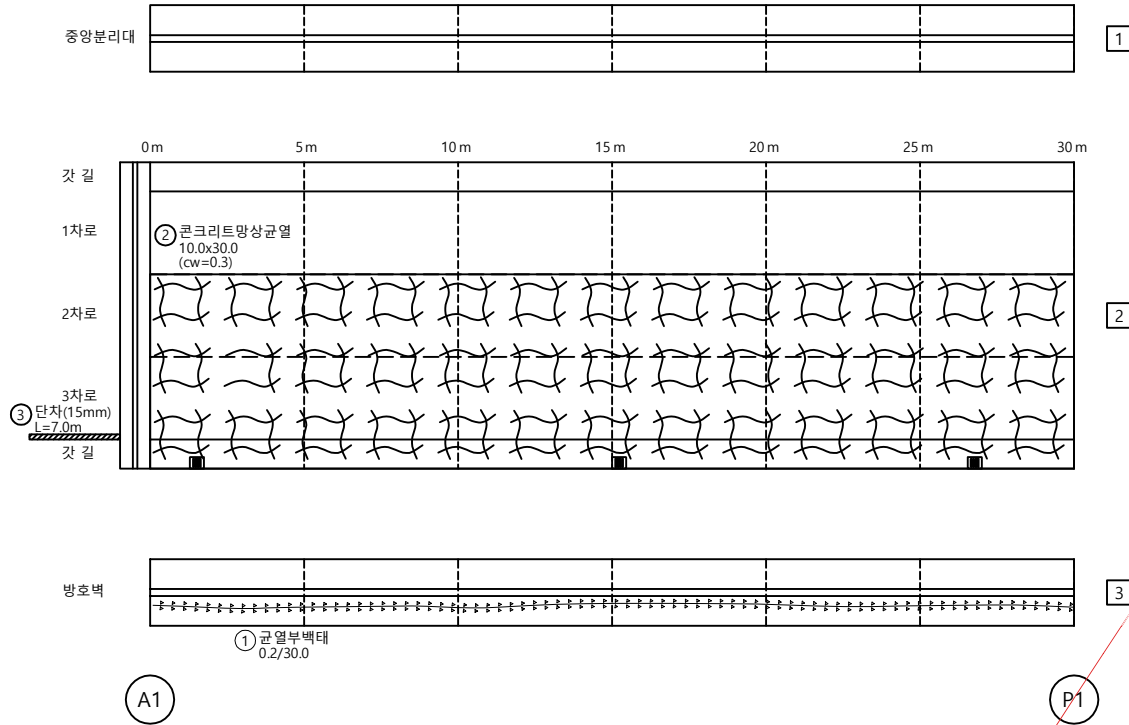
| 번호 | 선/구 | 부재명 | 손 상 현 황 | 손 상 규 모 | | | | | 비고 |
|---|---|---|---|---|---|---|---|---|---|
| 1 | 구 | 방호벽 | 균열부백태 | 0.2 | 30.0 | | 1 | m | 30.00 |
| 2 | 구 | 교면포장 | 포장 망상균열 | 0.3 | 10.0 | 30.0 | 1 | m | 300.00 |
| 3 | 구 | 교면포장 | 단차 | | 7.0 | | 1 | m | 7.00 |
| 25 | 구 | 방호벽 | 균열 | 0.7 | 1.0 | | 1 | m | 0.70 |
| 26 | 구 | 교면포장 | 포장 패임 | 0.1 | 0.1 | | 1 | m | 0.01 |
| 27 | 구 | 방호벽 | 균열 | 0.7 | 1.0 | | 1 | m | 0.70 |

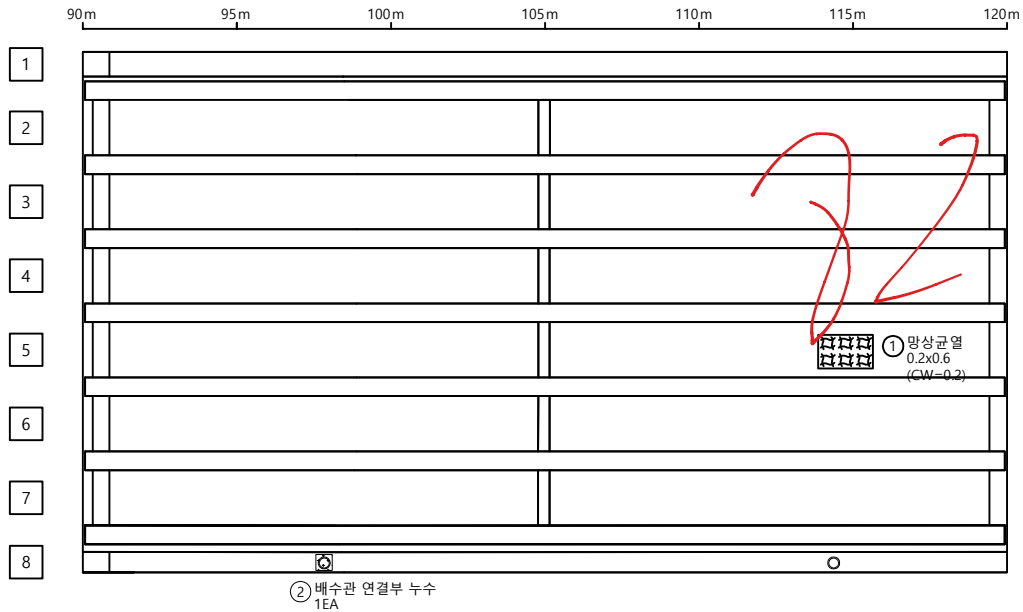
| 번호 | 신/구 | 부재명 | 손 상 현 황 | 손 상 규 모 | | | | | 비고 |
|---|---|---|---|---|---|---|---|---|---|
| 1 | 구 | 바닥판 | 망상균열 | 0.2 | 1.0 | 1.0 | 1 | ㎡ | 1.00 |
| 2 | 신 | 배수시설 | 배수관 연결부 누수 | | | | 1 | EA | 1.00 |

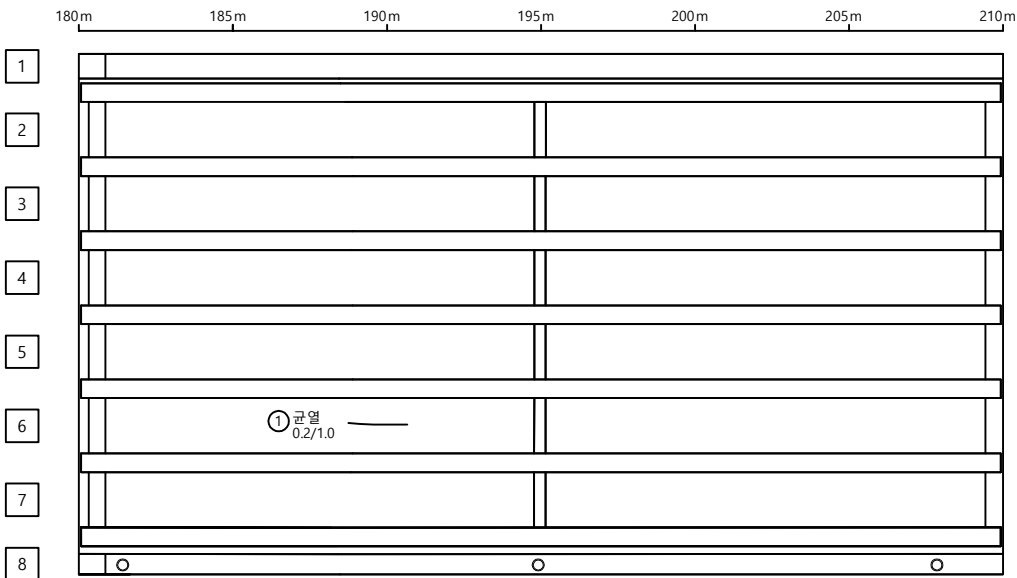
| 번호 | 신/구 | 부재명 | 손 상 현 황 | 손 상 규 모 | | | | | 비고 |
|---|---|---|---|---|---|---|---|---|---|
| 1 | 구 | 바닥판 | 균열 | 0.2 | 1.0 | | 1 | m | 1.00 |

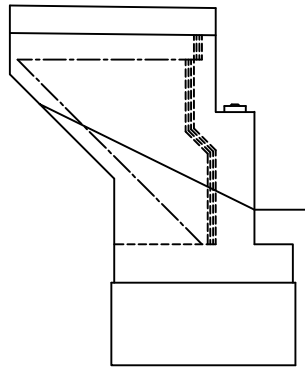
좌광천교(울산) 교대 A1

| 교대 | | | | | | | | | | |
|---|---|---|---|---|---|---|---|---|---|---|
| 3 | 구 | 교대 | 균열 | 0.1 | 2.0 | | 2 | m | 4.00 | |

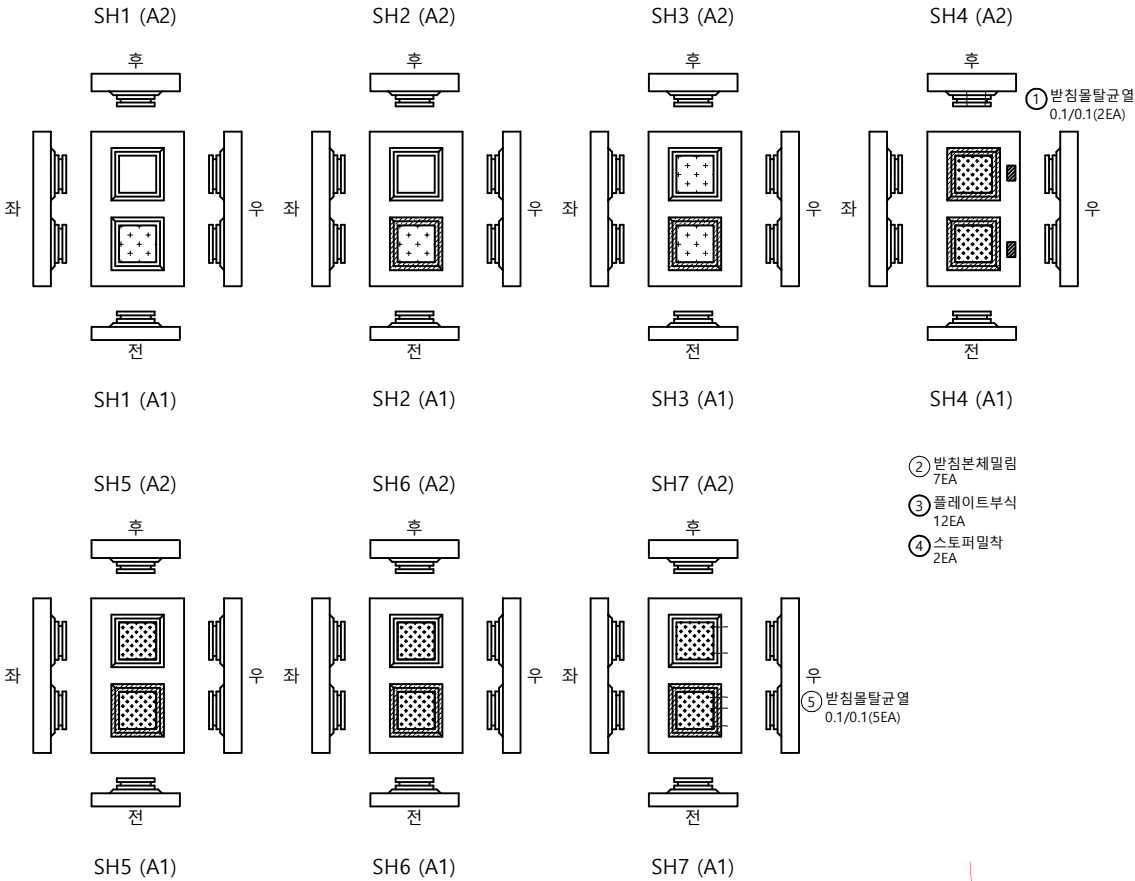
# 좌광천교(울산) 받침장치 P3

| 받침장치 | | | | | | | | | |
|---|---|---|---|---|---|---|---|---|---|
| 1 | 구 | 교량받침 | 받침물탈 균열 | 0.1 | 0.1 | | 2 | m | 0.20 |
| 3 | 구 | 교량받침 | 플레이트부식 | | | | 12 | EA | 12.00 |
| 5 | 구 | 교량받침 | 받침물탈 균열 | 0.1 | 0.1 | | 5 | m | 0.50 |

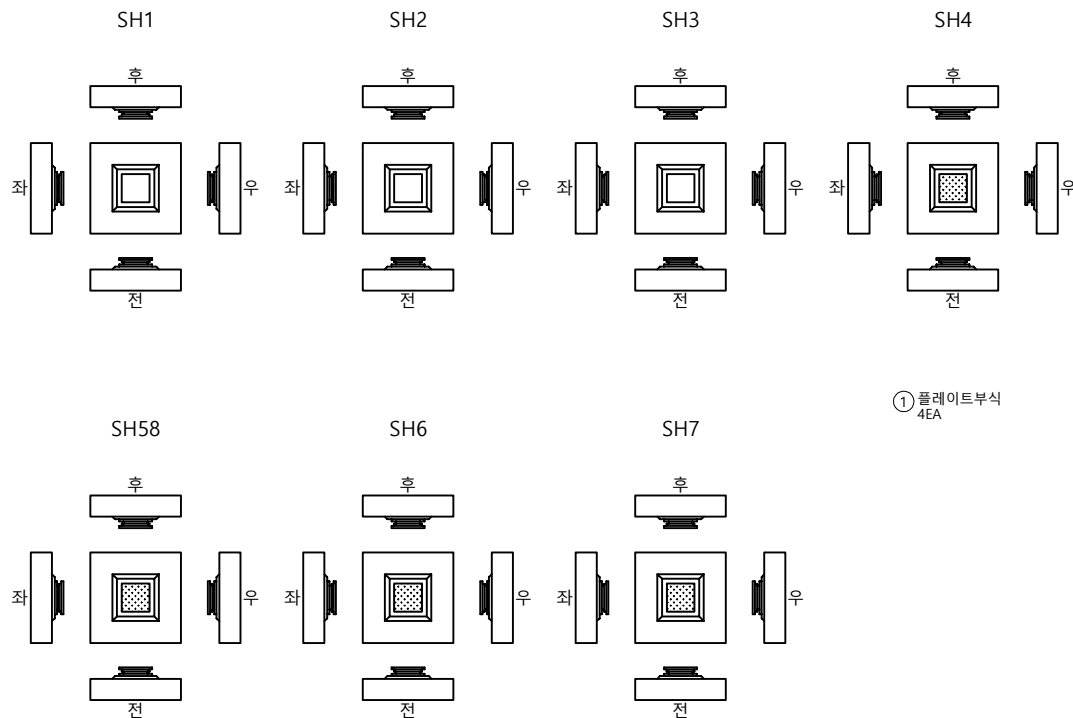
좌광천교(울산) 받침장치 A2

| 받침장치 | | | | | | | | | |
|---|---|---|---|---|---|---|---|---|---|
| 1 | 신 | 교량받침 | 플레이트부식 | | | | 4 | EA | 4.00 |
