# 좌광천교(울산) 교면포장 S1

2023년 부산울산고속도로 정밀안전점검 및 성능평가용역

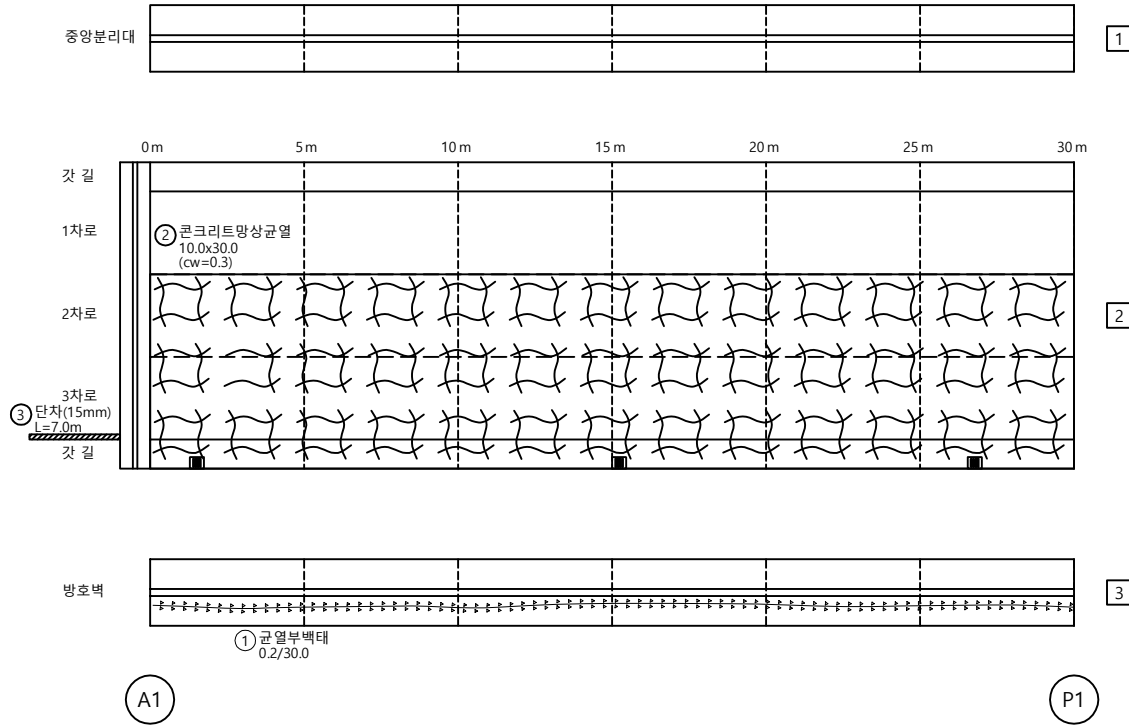
| 교면포장 | | | | | | | | | |
|---|---|---|---|---|---|---|---|---|---|
| 1 | 구 | 방호벽 | 균열부백태 | 0.2 | 30.0 | | 1 | m | 30.00 |
| 2 | 구 | 교면포장 | 포장 망상균열 | 0.3 | 10.0 | 30.0 | 1 | m | 300.00 |
| 3 | 구 | 교면포장 | 단차 | | 7.0 | | 1 | m | 7.00 |
| 25 | 구 | 방호벽 | 균열 | | 0.7 | 1.0 | 1 | m | 0.70 |
| 26 | 구 | 교면포장 | 포장 패임 | | 0.1 | 0.1 | 1 | m | 0.01 |
| 27 | 구 | 방호벽 | 균열 | | 0.7 | 1.0 | 1 | m | 0.70 |

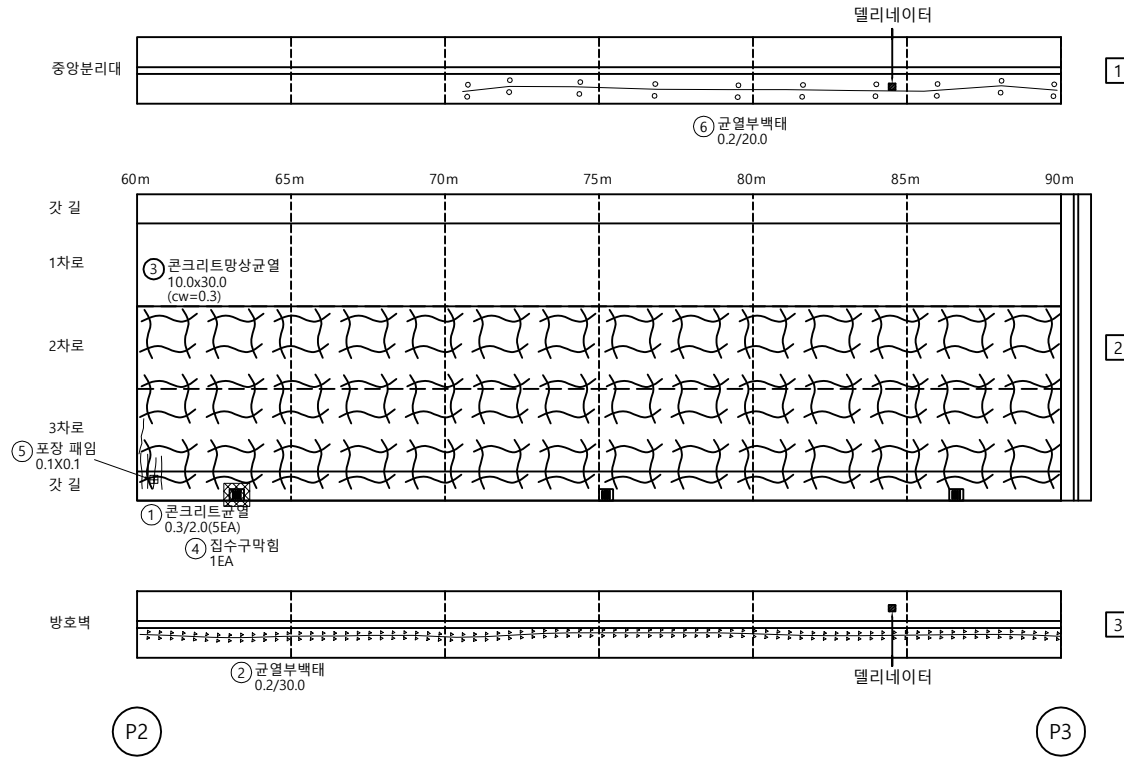
# 좌광천교(울산) 교면포장 S3

| 교면포장 | | | | | | | | | |
|---|---|---|---|---|---|---|---|---|---|
| 1 | 구 | 교면포장 | 포장균열 | 0.3 | 2.0 | | 5 | m | 10.00 |
| 2 | 구 | 방호벽 | 균열부백태 | 0.2 | 30.0 | | 1 | m | 30.00 |
| 3 | 구 | 교면포장 | 포장 망상균열 | 0.3 | 10.0 | 30.0 | 1 | m² | 300.00 |
| 4 | 구 | 배수시설 | 집수구 막힘 | | | | 1 | EA | 1.00 |
| 5 | 신 | 교면포장 | 포장 패임 | | 0.1 | 0.1 | 1 | m² | 0.01 |
| 6 | 신 | 방호벽 | 균열부백태 | 0.2 | 20.0 | | 1 | m | 20.00 |

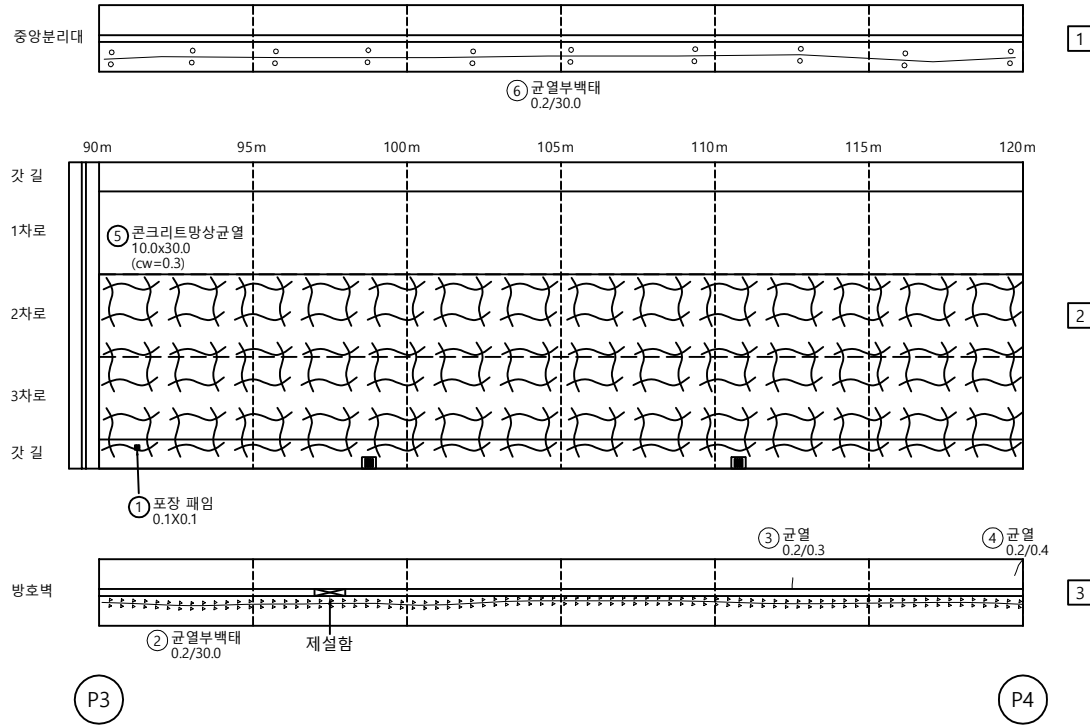
# 좌광천교(울산) 교면포장 S4

| 번호 | 신/구 | 부재명 | 손 상 현 황 | 손 상 규 모 | | | | | 비고 |
|---|---|---|---|---|---|---|---|---|---|
| 1 | 구 | 교면포장 | 포장 패임 | | 0.1 | 0.1 | 1 | m | 0.01 |
| 2 | 구 | 방호벽 | 균열부백태 | 0.2 | 30.0 | | 1 | m | 30.00 |
| 3 | 구 | 방호벽 | 균열 | 0.2 | 0.3 | | 1 | m | 0.30 |
| 4 | 구 | 방호벽 | 균열 | 0.2 | 0.4 | | 1 | m | 0.40 |
| 5 | 구 | 교면포장 | 포장 방향균열 | 0.3 | 10.0 | 30.0 | 1 | m | 300.00 |
| 6 | 신 | 방호벽 | 균열부백태 | 0.2 | 30.0 | | 1 | m | 30.00 |

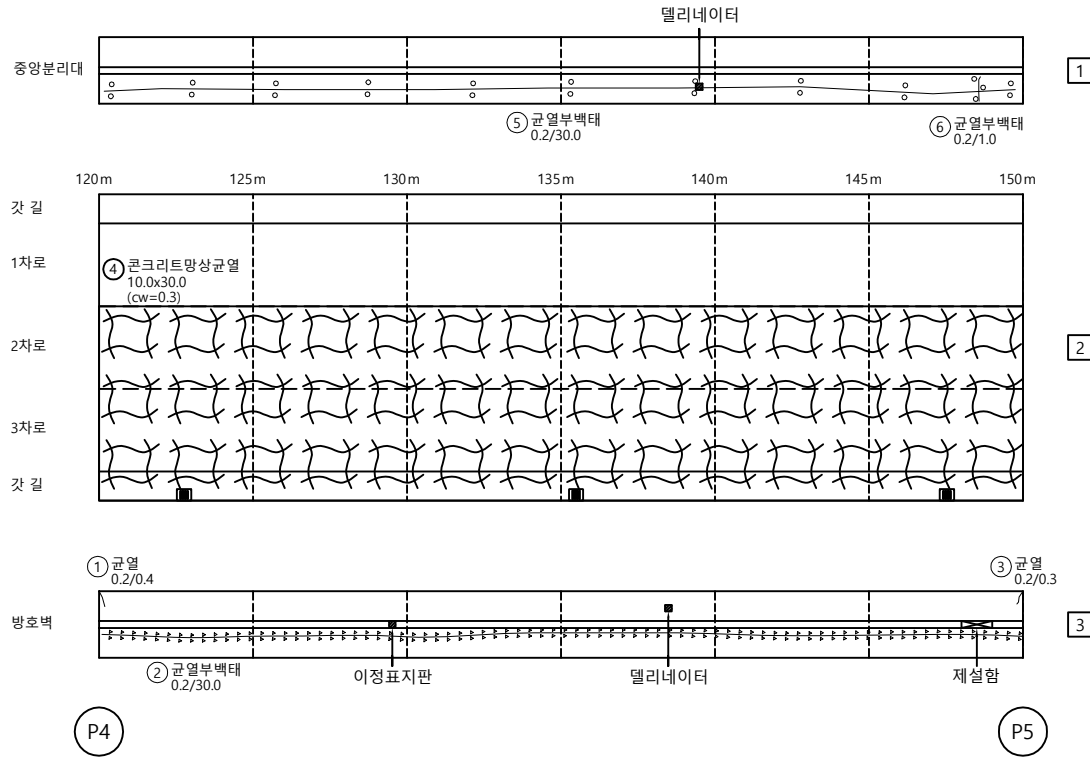
| 교면포장 S5 | | | | | | | | | |

| 교면포장 S5 | | | | | | | | | |
|---|---|---|---|---|---|---|---|---|---|
| 1 | 구 | 방호벽 | 균열 | 0.2 | 0.4 | | 1 | m | 0.40 |
| 2 | 구 | 방호벽 | 균열부백태 | 0.2 | 30.0 | | 1 | m | 30.00 |
| 3 | 구 | 방호벽 | 균열 | 0.2 | 0.3 | | 1 | m | 0.30 |
| 4 | 구 | 교면포장 | 포장 망상균열 | 0.3 | 10.0 | 30.0 | 1 | m | 300.00 |
| 5 | 신 | 방호벽 | 균열부백태 | 0.2 | 30.0 | | 1 | m | 30.00 |
| 6 | 신 | 방호벽 | 균열부백태 | 0.2 | 1.0 | | 1 | m | 1.00 |

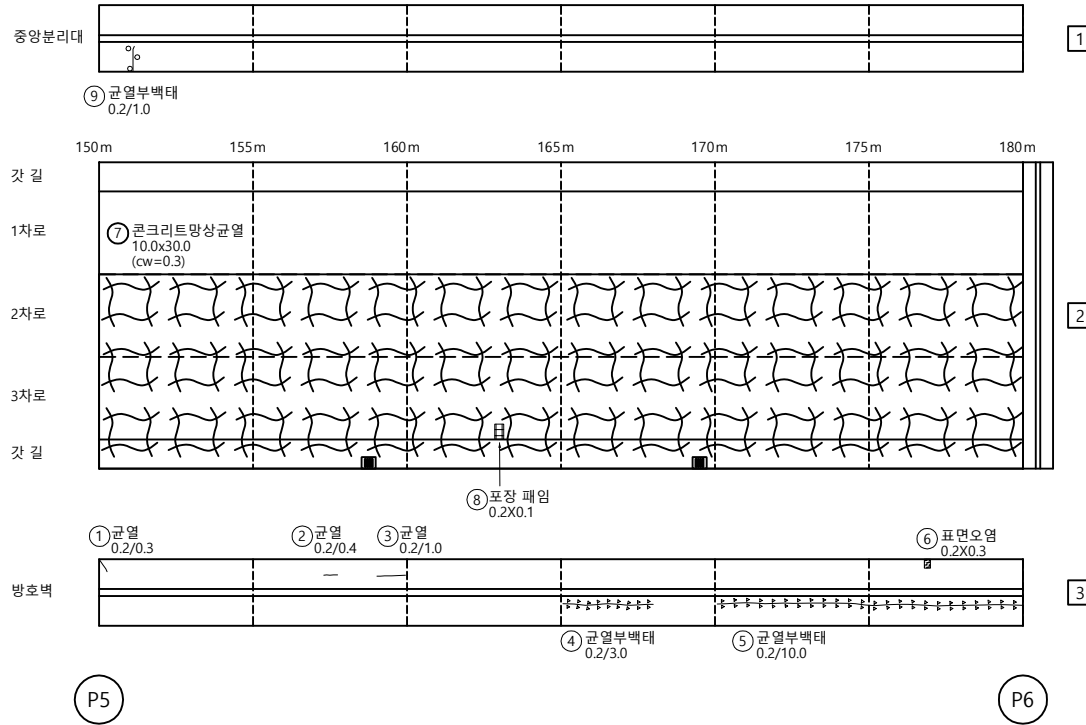
| 교면포장 | | | | | | | | | |
|---|---|---|---|---|---|---|---|---|---|
| 1 | 구 | 병호벽 | 균열 | 0.2 | 0.3 | | 1 | m | 0.30 |
| 2 | 구 | 병호벽 | 균열 | 0.2 | 0.4 | | 1 | m | 0.40 |
| 3 | 구 | 병호벽 | 균열 | 0.2 | 1.0 | | 1 | m | 1.00 |
| 4 | 구 | 병호벽 | 균열부백태 | 0.2 | 3.0 | | 1 | m | 3.00 |
| 5 | 구 | 병호벽 | 균열부 | 0.2 | 10.0 | | 1 | m | 10.00 |
| 7 | 구 | 교면포장 | 포장 망상균열 | 0.3 | 10.0 | 30.0 | 1 | m | 300.00 |
| 9 | 신 | 병호벽 | 균열부백태 | 0.2 | 1.0 | | 1 | m | 1.00 |

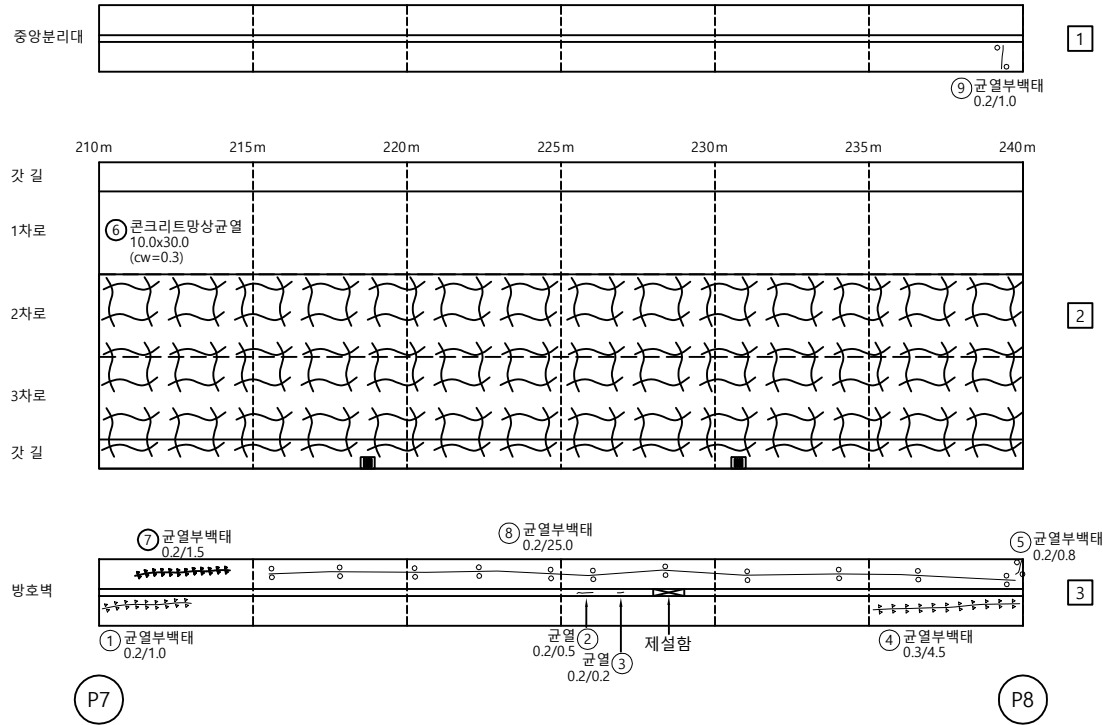
| 교면포장 S8 | | | | | | | | | |

| 교면포장 S8 | | | | | | | | | |
|---|---|---|---|---|---|---|---|---|---|
| 1 | 구 | 방호벽 | 균열부백태 | 0.2 | 1.0 | | 1 | m | 1.00 |
| 2 | 구 | 방호벽 | 균열 | 0.2 | 0.5 | | 1 | m | 0.50 |
| 3 | 구 | 방호벽 | 균열 | 0.2 | 0.2 | | 1 | m | 0.20 |
| 4 | 구 | 방호벽 | 균열부백태 | 0.3 | 4.5 | | 1 | m | 4.50 |
| 5 | 신 | 방호벽 | 균열부백태 | 0.2 | 0.8 | | 1 | m | 0.80 |
| 6 | 구 | 교면포장 | 포장 양성균열 | 0.3 | 10.0 | 30.0 | 1 | m | 300.00 |
| 7 | 구 | 방호벽 | 균열부백태 | 0.2 | 1.5 | | 1 | m | 1.50 |
| 8 | 신 | 방호벽 | 균열부백태 | 0.2 | 25.0 | | 1 | m | 25.00 |
| 9 | 신 | 방호벽 | 균열부백태 | 0.2 | 1.0 | | 1 | m | 1.00 |

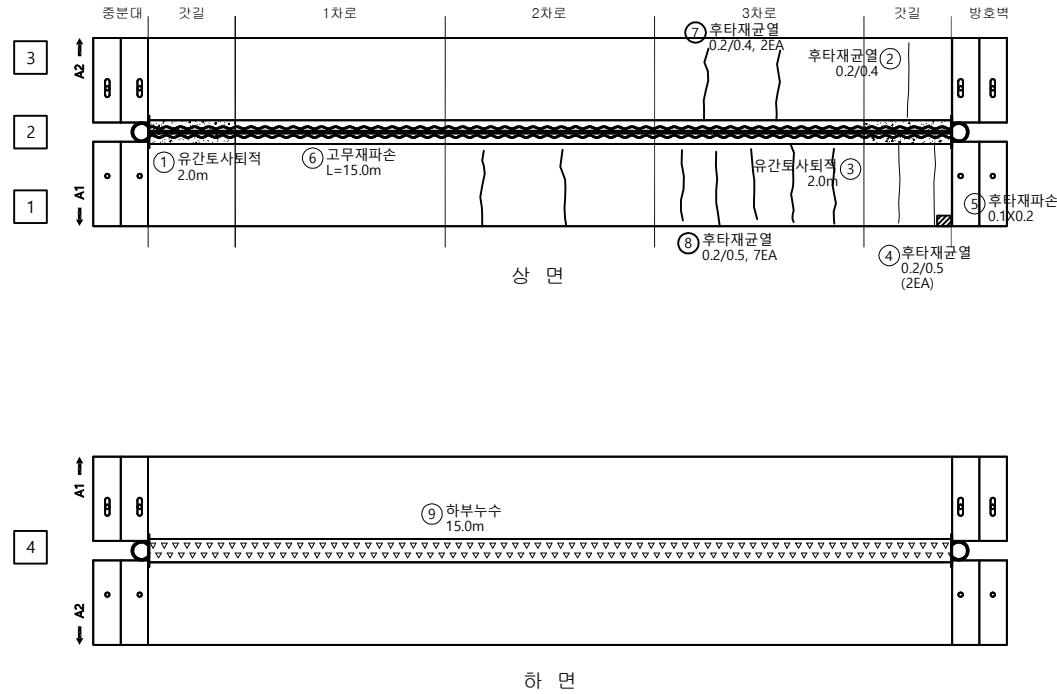
# 좌광천교(울산) 신축이음 A1

| 번호 | 신/구 | 부재명 | 손상현황 | 손상규모 | | | | | 비고 |
|---|---|---|---|---|---|---|---|---|---|
| 2 | 구 | 신축이음 | 후타재 균열 | 0.2 | 0.4 | | 1 | m | 0.40 |
| 4 | 구 | 신축이음 | 후타재 균열 | 0.2 | 0.5 | | 2 | m | 1.00 |
| 7 | 구 | 신축이음 | 후타재 균열 | 0.2 | 0.4 | | 2 | m | 0.80 |
| 8 | 구 | 신축이음 | 후타재 균열 | 0.2 | 0.5 | | 7 | m | 3.50 |
| 9 | 신 | 신축이음 | 하부누수 | | 15 | | 1 | m | 15.00 |

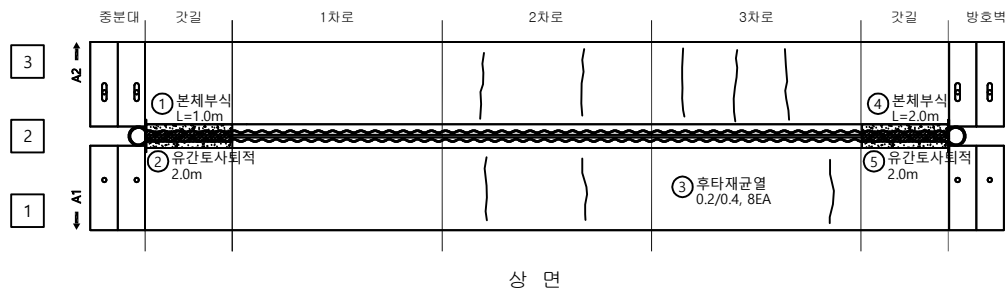
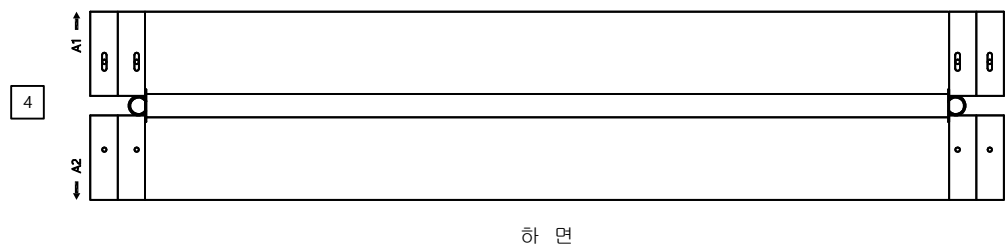
P6

| 번호 | 신/구 | 부재명 | 손 상 현 경 | 손 상 규 모 | | | | | | 비고 |
|---|---|---|---|---|---|---|---|---|---|---|
| 1 | 구 | 신축이음 | 본체부식 | | 1.0 | | 1 | m | 1.00 | |
| 3 | 구 | 신축이음 | 후타재 균열 | 0.2 | 0.4 | | 1 | m | 0.40 | |
| 4 | 구 | 신축이음 | 본체부식 | | 2.0 | | 1 | m | 2.00 | |

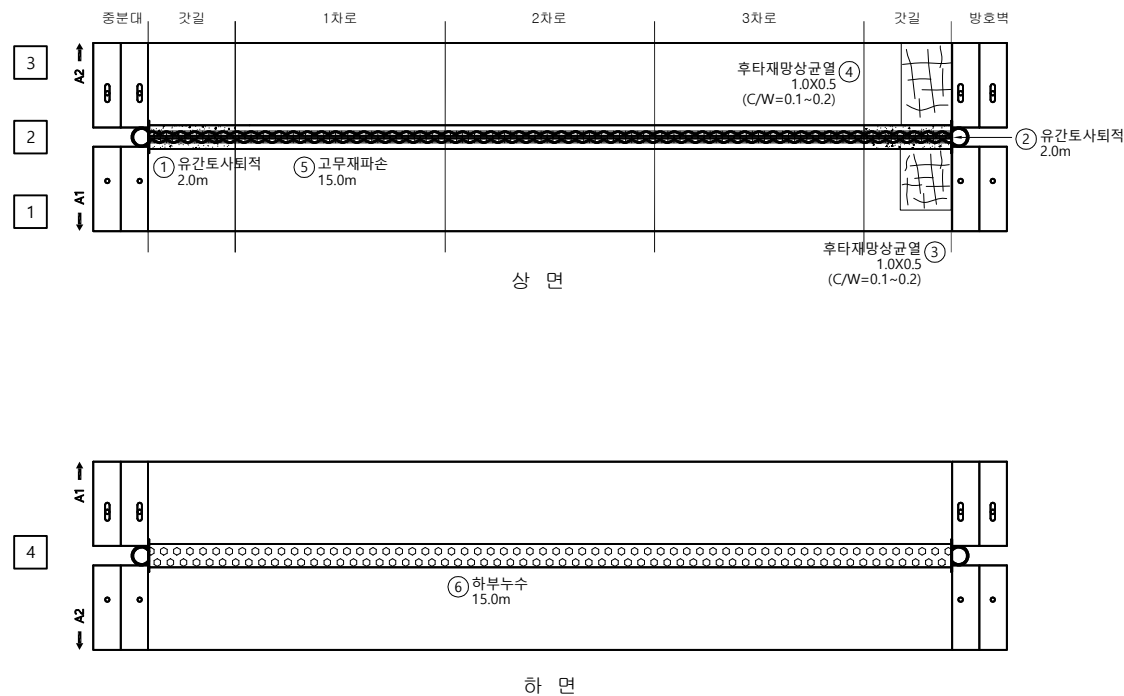
좌광천교(울산) 신축이음 A2

| 신축이음 | | | | | | | | | |
|---|---|---|---|---|---|---|---|---|---|
| 3 | 구 | 신축이음 | 후타재 망상균열 | 0.2 | 1.0 | 0.5 | 1 | m <sup>2</sup> | 0.50 |
| 4 | 구 | 신축이음 | 후타재 망상균열 | 0.2 | 1.0 | 0.5 | 1 | m <sup>2</sup> | 0.50 |
| 6 | 선 | 신축이음 | 하부누수 | | 15.0 | | 1 | m | 15.00 |

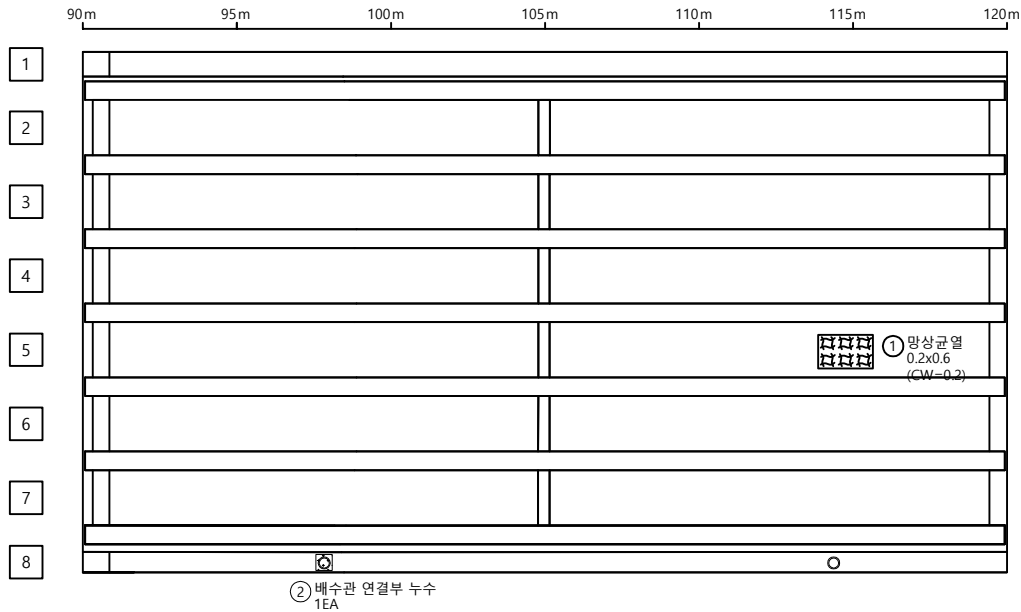
② 배수관 연결부 누수  
1EA

| 번호 | 신/구 | 부재명 | 손 상 현 황 | 손 상 규 모 | | | | | 비고 |
|---|---|---|---|---|---|---|---|---|---|
| 1 | 구 | 바닥판 | 망상균열 | 0.2 | 1.0 | 1.0 | 1 | ㎡ | 1.00 |
| 2 | 신 | 배수시설 | 배수관 연결부 누수 | | | | 1 | EA | 1.00 |

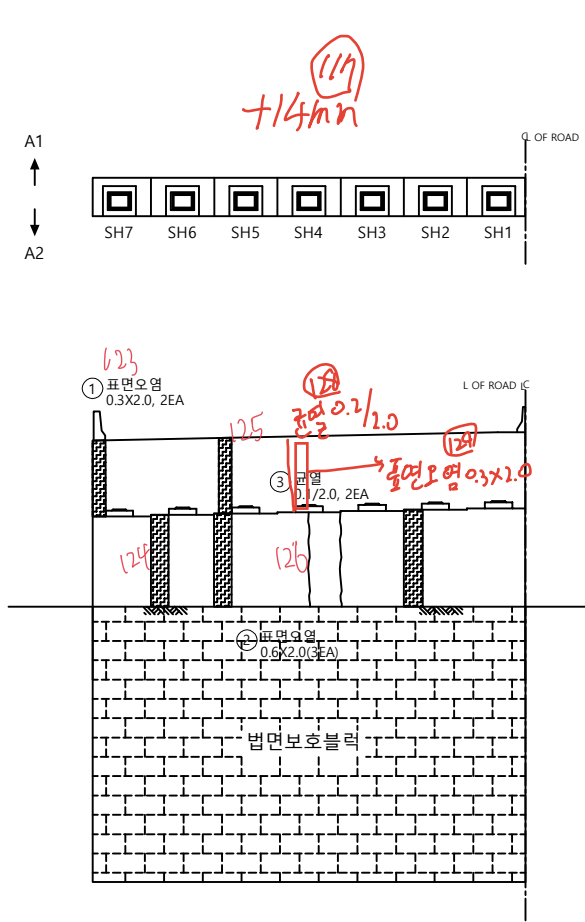
좌광천교(울산) 교대 A1

| 교대 | | | | | | | | | |
|---|---|---|---|---|---|---|---|---|---|
| 3 | 구 | 교대 | 균열 | 0.1 | 2.0 | | 2 | m | 4.00 |

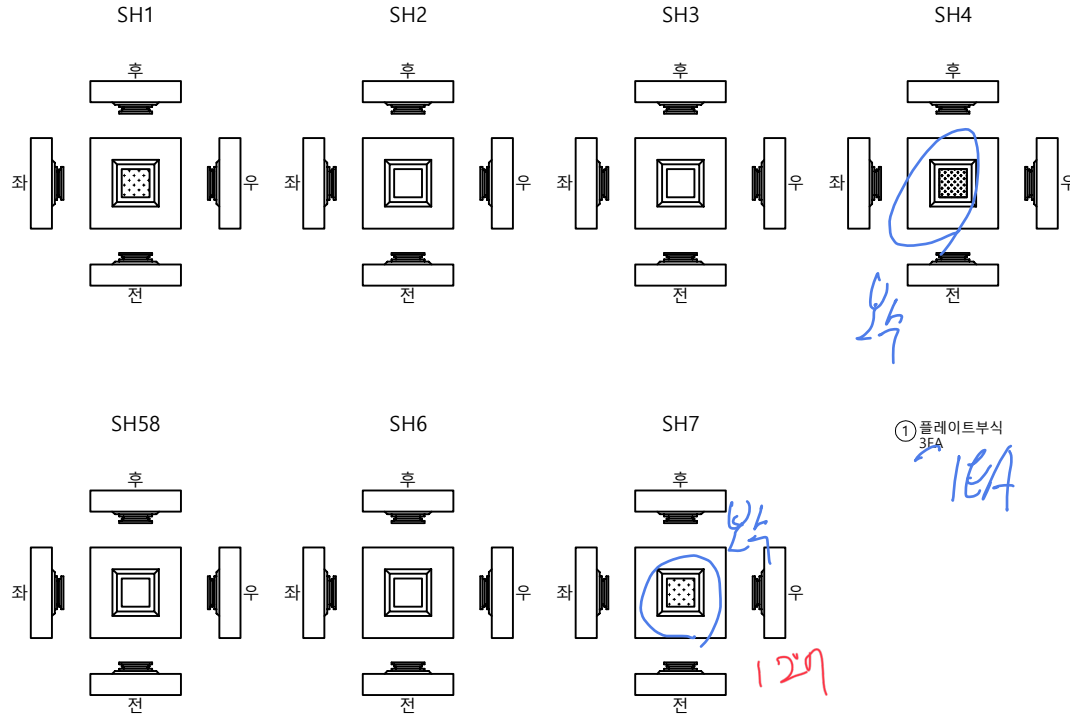
좌광천교(울산) 받침장치 A1

| 번호 | 선/구 | 부재명 | 손상현황 | 손상규모 | | | | | | 비고 |
|---|---|---|---|---|---|---|---|---|---|---|
| 1 | 선 | 교량받침 | 플레이트 부식 | | | | 3 | EA | 3.00 | |

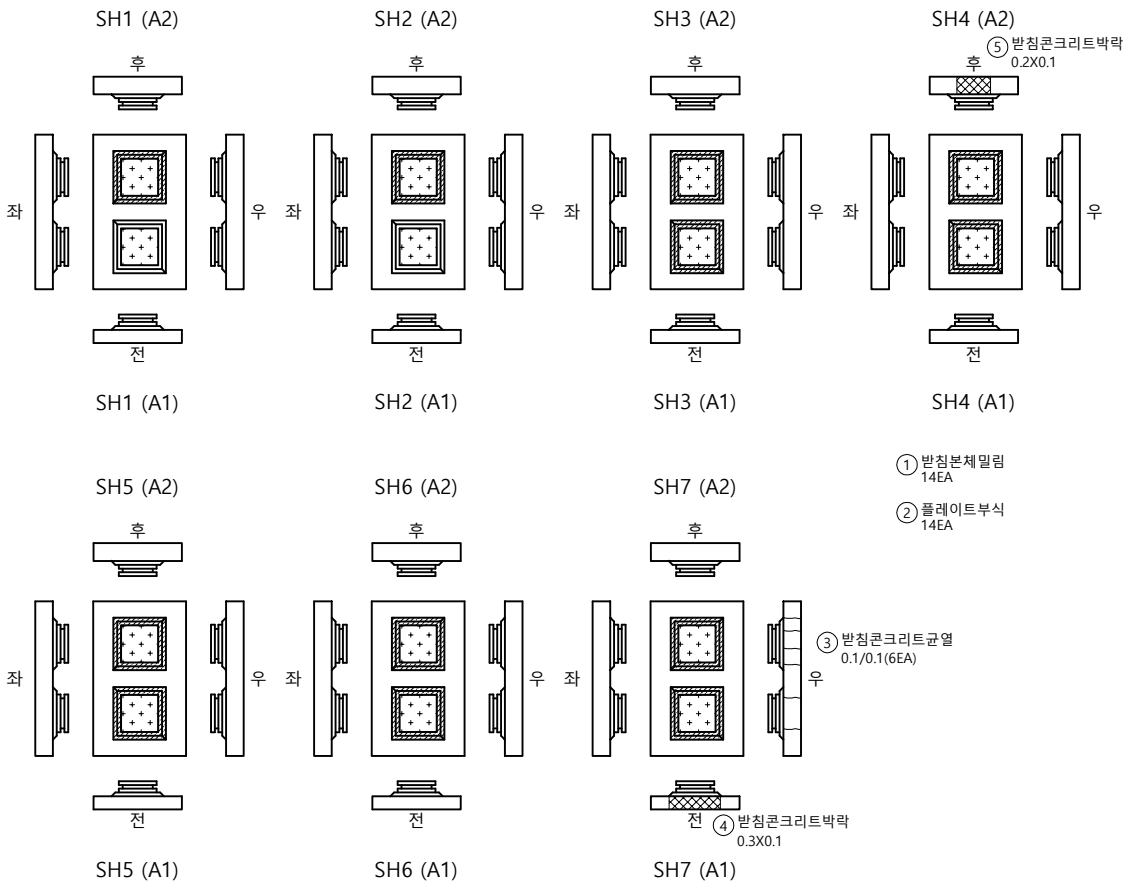
| 번호 | 신/구 | 부재명 | 손 상 현 황 | 손 상 규 모 | | | | | 비고 |
|---|---|---|---|---|---|---|---|---|---|
| 2 | 구 | 교량받침 | 플레이트부식 | | | | 14 | EA | 14.00 |
| 3 | 구 | 교량받침 | 받침콘크리트 균열 | 0.1 | 0.1 | | 6 | m | 0.60 |

- ① 받침본체밀림  
14EA
- ② 플레이트부식  
14EA

③ 받침콘크리트균열  
0.1/0.1(6EA)

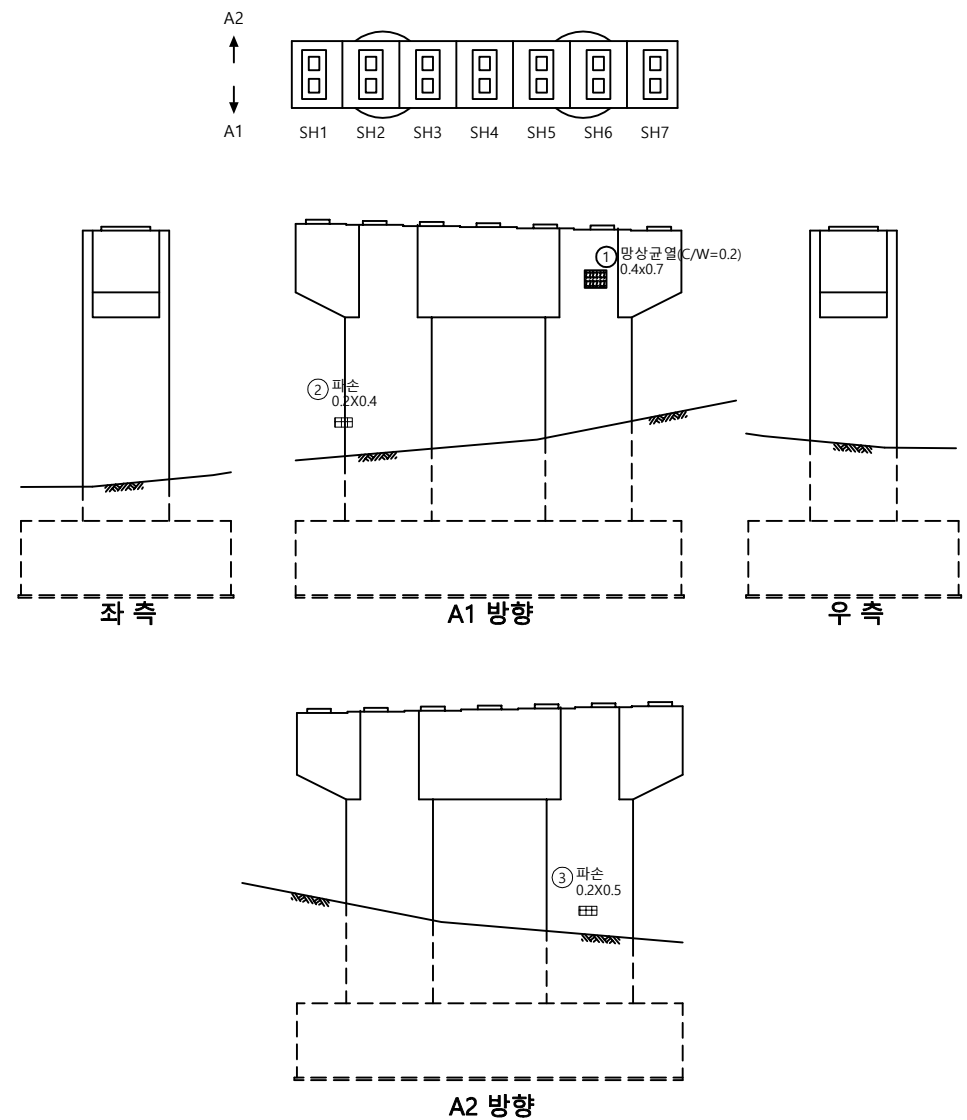
좌광천교(울산) 교각 P5

| 교각 | | | | | | | | | | |
|---|---|---|---|---|---|---|---|---|---|---|
| 1 | 구 | 교각 | 명상균열 | 0.2 | 0.4 | 0.7 | 1 | ㎡ | 0.28 | |

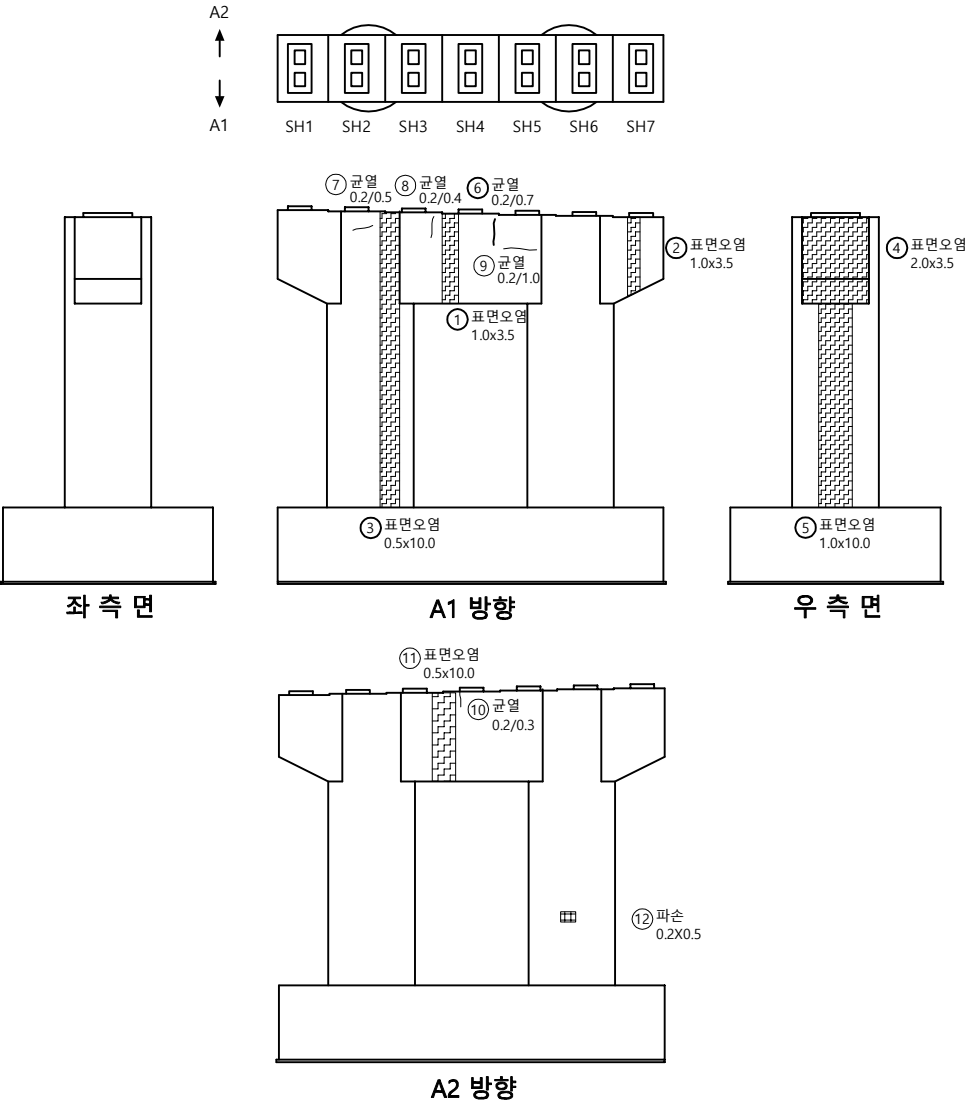
| 교각 | | | | | | | | | |
|---|---|---|---|---|---|---|---|---|---|
| P6 | | | | | | | | | |

| 교각 | | | | | | | | | |
|---|---|---|---|---|---|---|---|---|---|
| 6 | 구 | 교각 | 균열 | 0.2 | 0.7 | | 1 | m | 0.70 |
| 7 | 구 | 교각 | 균열 | 0.2 | 0.5 | | 1 | m | 0.50 |
| 8 | 구 | 교각 | 균열 | 0.2 | 0.4 | | 1 | m | 0.40 |
| 9 | 신 | 교각 | 균열 | 0.2 | 1.0 | | 1 | m | 1.00 |
| 10 | 신 | 교각 | 균열 | 0.2 | 0.3 | | 1 | m | 0.30 |

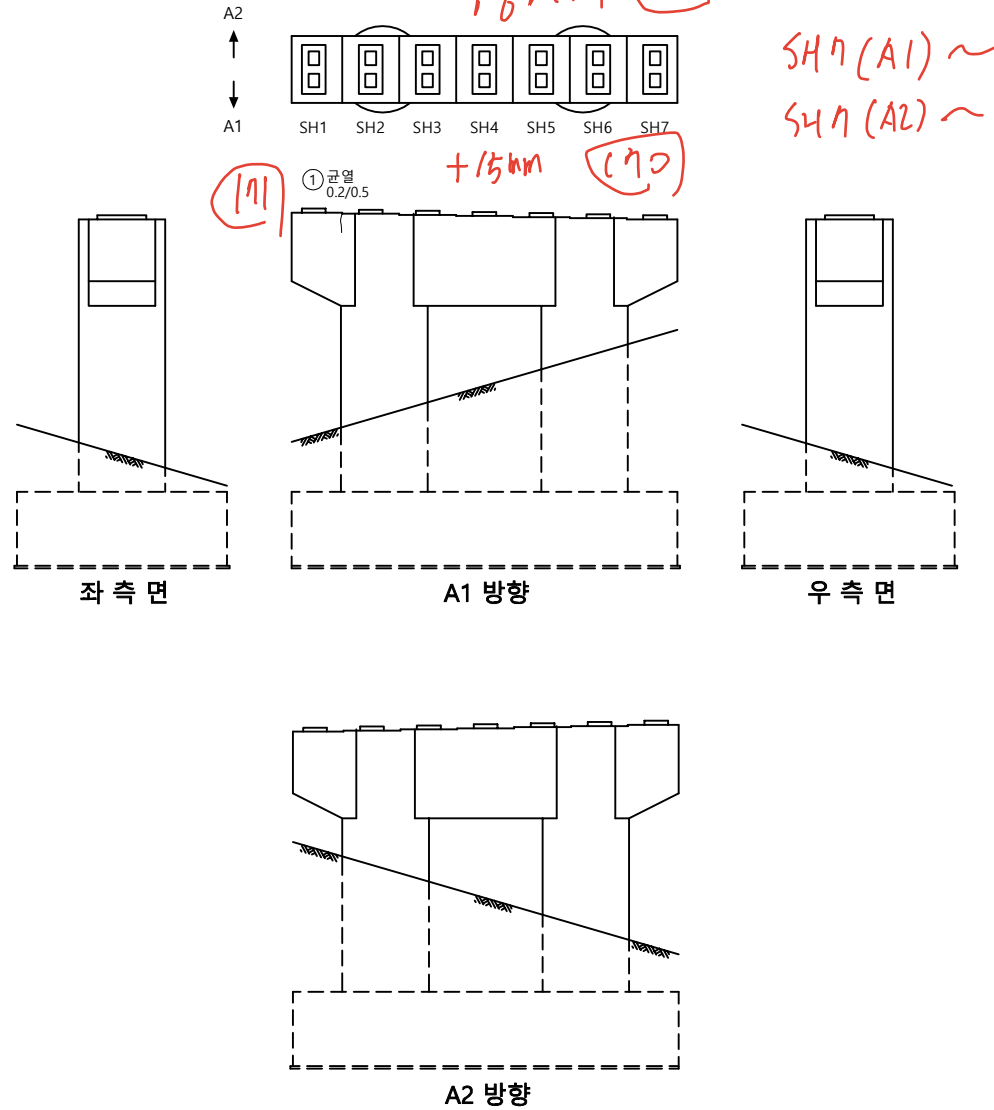
| 교각<br>P7 | | | | | | | | | |

| 교각<br>P7 | | | | | | | | | |
|---|---|---|---|---|---|---|---|---|---|
| 1 | 구 | 교각 | 균열 | 0.2 | 0.5 | | 1 | m | 0.50 |

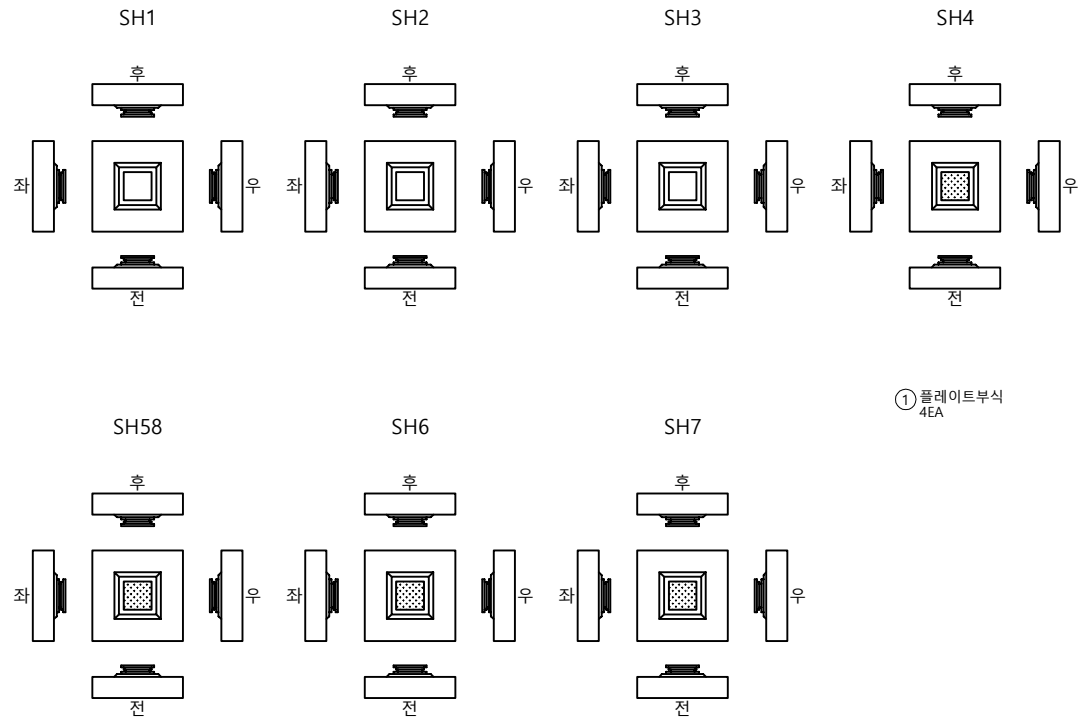
좌광천교(울산) 받침장치 A2

| 받침장치 | | | | | | | | | |
|---|---|---|---|---|---|---|---|---|---|
| 1 | 신 | 교량받침 | 플레이트부식 | | | | 4 | EA | 4.00 |
