좌광천교(울산) 교면포장 S1

2023년 부산울산고속도로 정밀안전점검 및 성능평가용역

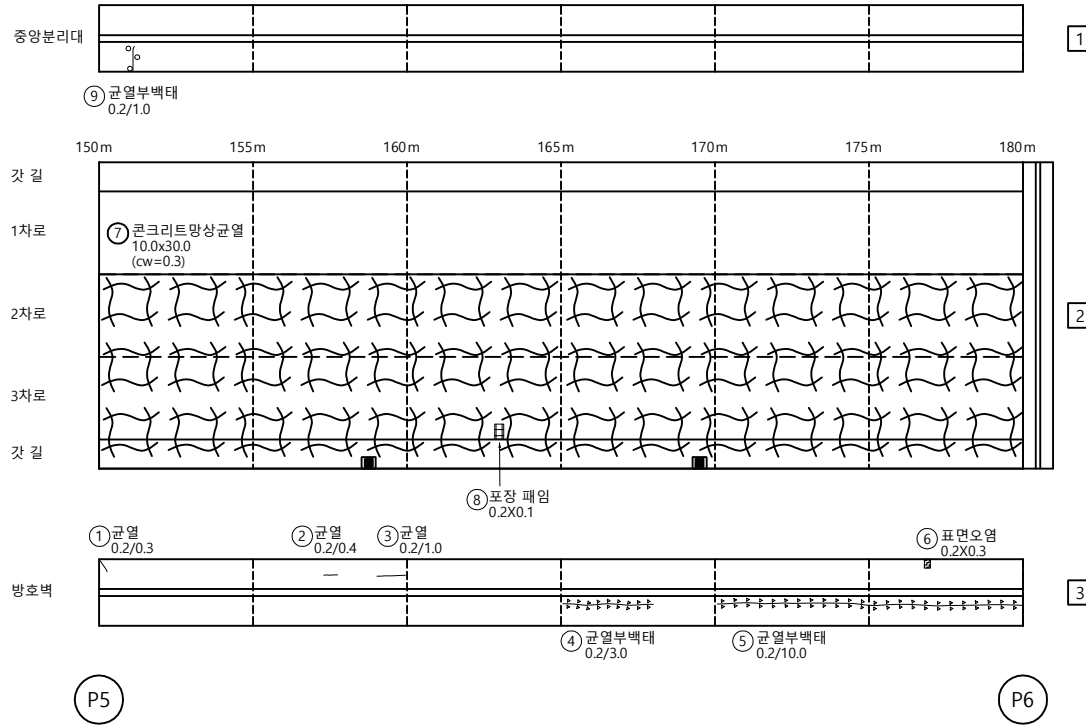
| 번호 | 신/구 | 부재명 | 손 상 현 황 | 손 상 규 모 | | | | | 비고 |
|---|---|---|---|---|---|---|---|---|---|
| 1 | 구 | 방호벽 | 균열 | 0.2 | 0.3 | | 1 | m | 0.30 |
| 2 | 구 | 방호벽 | 균열 | 0.2 | 0.4 | | 1 | m | 0.40 |
| 3 | 구 | 방호벽 | 균열 | 0.2 | 1.0 | | 1 | m | 1.00 |
| 4 | 구 | 방호벽 | 균열부백태 | 0.2 | 3.0 | | 1 | m | 3.00 |
| 5 | 구 | 방호벽 | 균열부 | 0.2 | 10.0 | | 1 | m | 10.00 |
| 7 | 구 | 교면포장 | 포장 망상균열 | 0.3 | 10.0 | 30.0 | 1 | m | 300.00 |
| 9 | 신 | 방호벽 | 균열부백태 | 0.2 | 1.0 | | 1 | m | 1.00 |

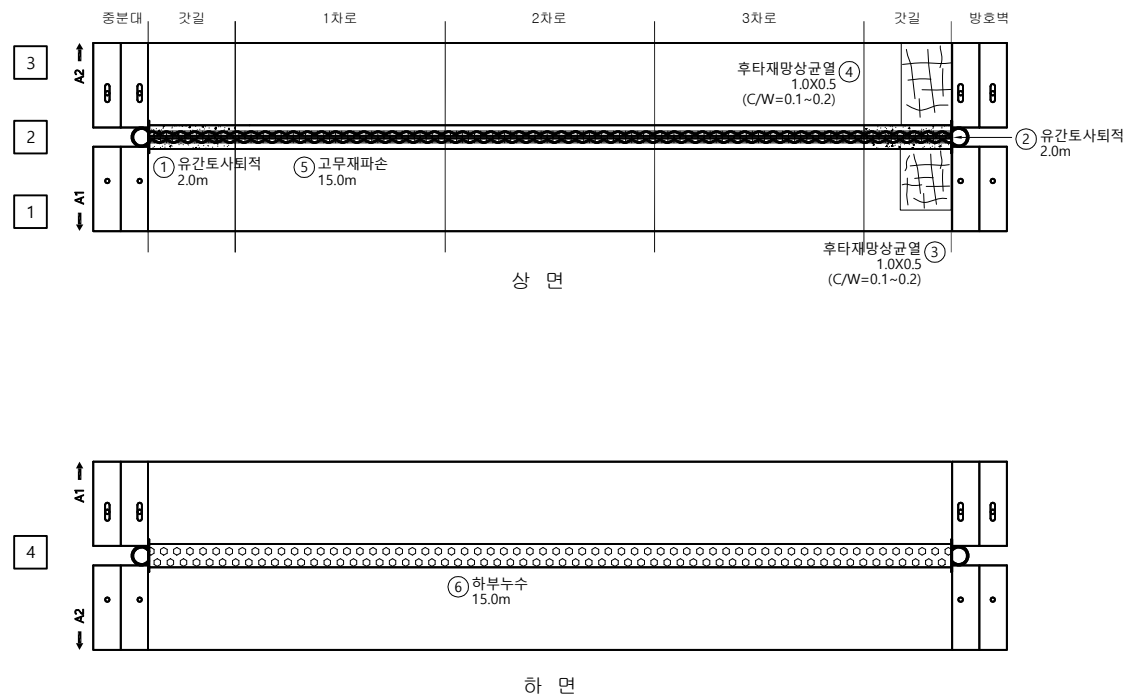
좌광천교(울산) 신축이음 A2

| 신축이음 | | | | | | | | | |
|---|---|---|---|---|---|---|---|---|---|
| 3 | 구 | 신축이음 | 후타재 망상균열 | 0.2 | 1.0 | 0.5 | 1 | m <sup>2</sup> | 0.50 |
| 4 | 구 | 신축이음 | 후타재 망상균열 | 0.2 | 1.0 | 0.5 | 1 | m <sup>2</sup> | 0.50 |
| 6 | 신 | 신축이음 | 해부누수 | | 15.0 | | 1 | m | 15.00 |

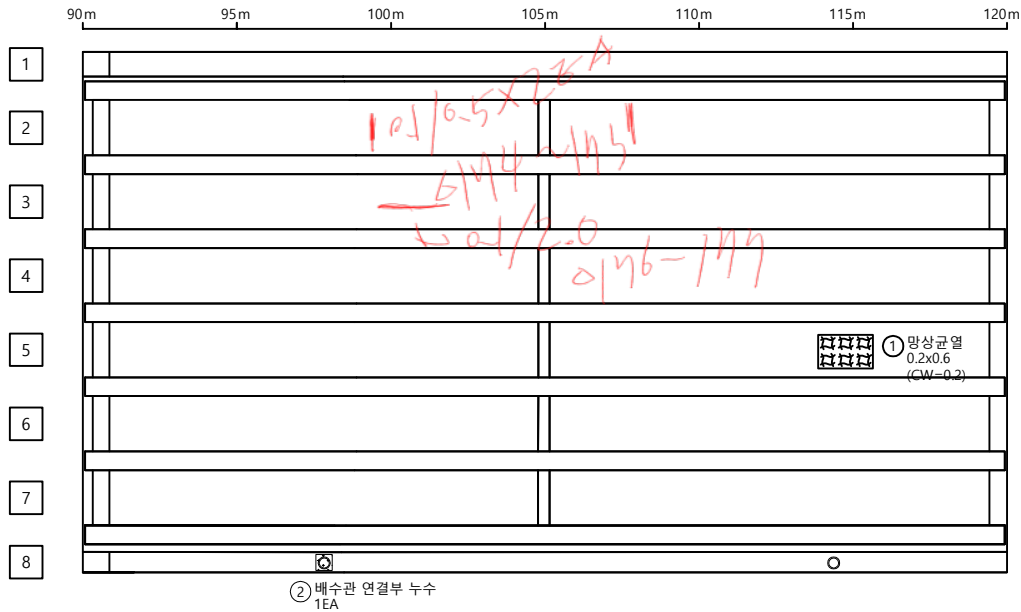
| 번호 | 신/구 | 부재명 | 손 상 현 황 | 손 상 규 모 | | | | | 비고 |
|---|---|---|---|---|---|---|---|---|---|
| 1 | 구 | 바닥판 | 망상균열 | 0.2 | 1.0 | 1.0 | 1 | ㎡ | 1.00 |
| 2 | 신 | 배수시설 | 배수관 연결부 누수 | | | | 1 | EA | 1.00 |

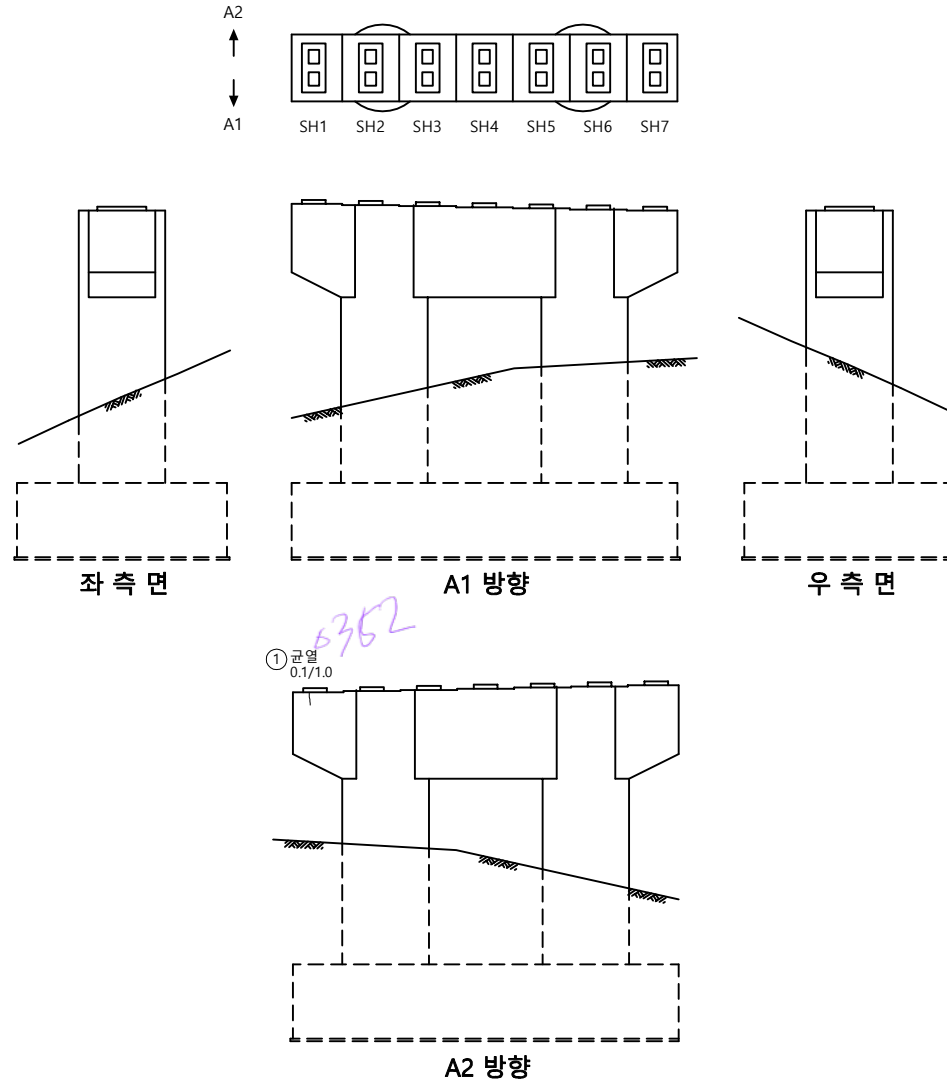
좌광천교(울산) 교각 P1

| 교각 | | | | | | | | | | |
|---|---|---|---|---|---|---|---|---|---|---|
| 1 | 구 | 교각 | 균열 | 0.1 | 1.0 | | 1 | m | 1.00 | |

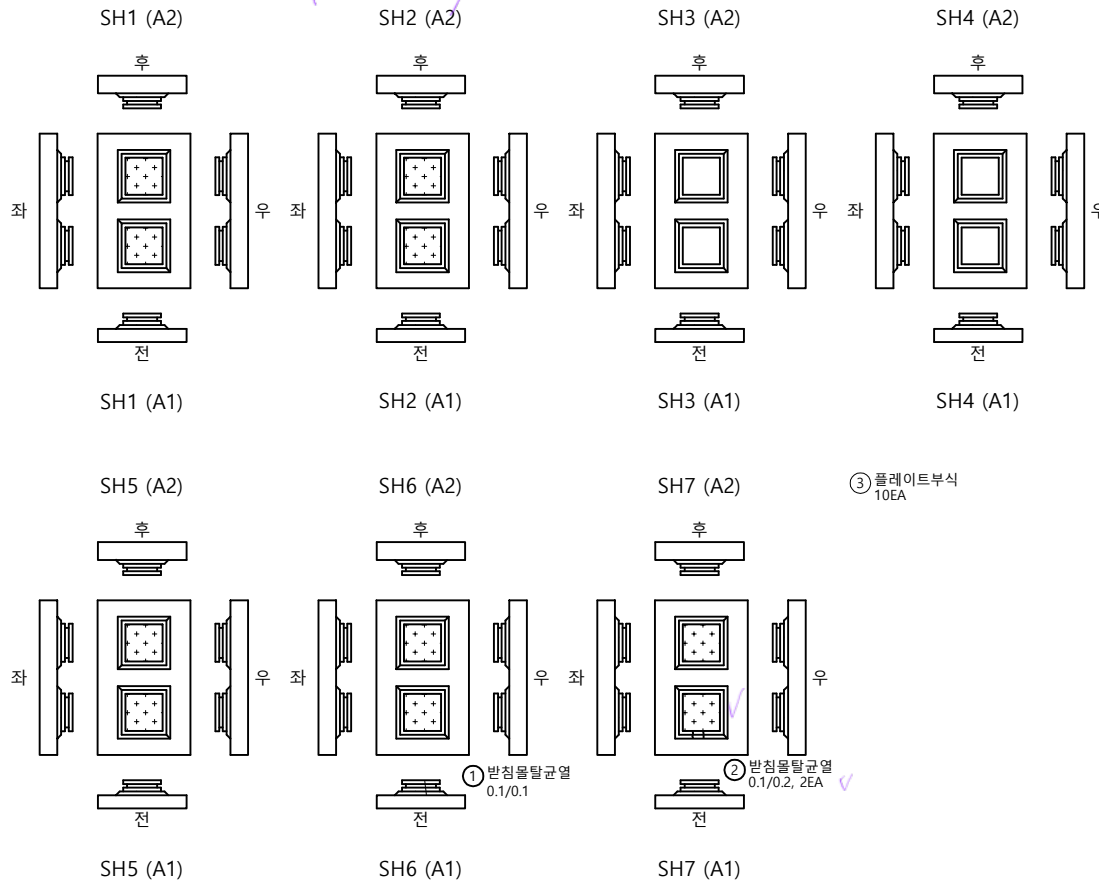
좌광천교(울산) 받침장치 P1

③ 플레이트부식  
10EA

| 번호 | 신/구 | 부재명 | 손상현황 | 손상규모 | | | | | 비고 |
|---|---|---|---|---|---|---|---|---|---|
| 1 | 구 | 교량받침 | 받침물탈 균열 | 0.1 | 0.1 | | 1 | m | 0.10 |
| 2 | 구 | 교량받침 | 받침물탈 균열 | 0.1 | 0.2 | | 2 | m | 0.40 |
| 3 | 구 | 교량받침 | 플레이트부식 | | | | 10 | EA | 10.00 |

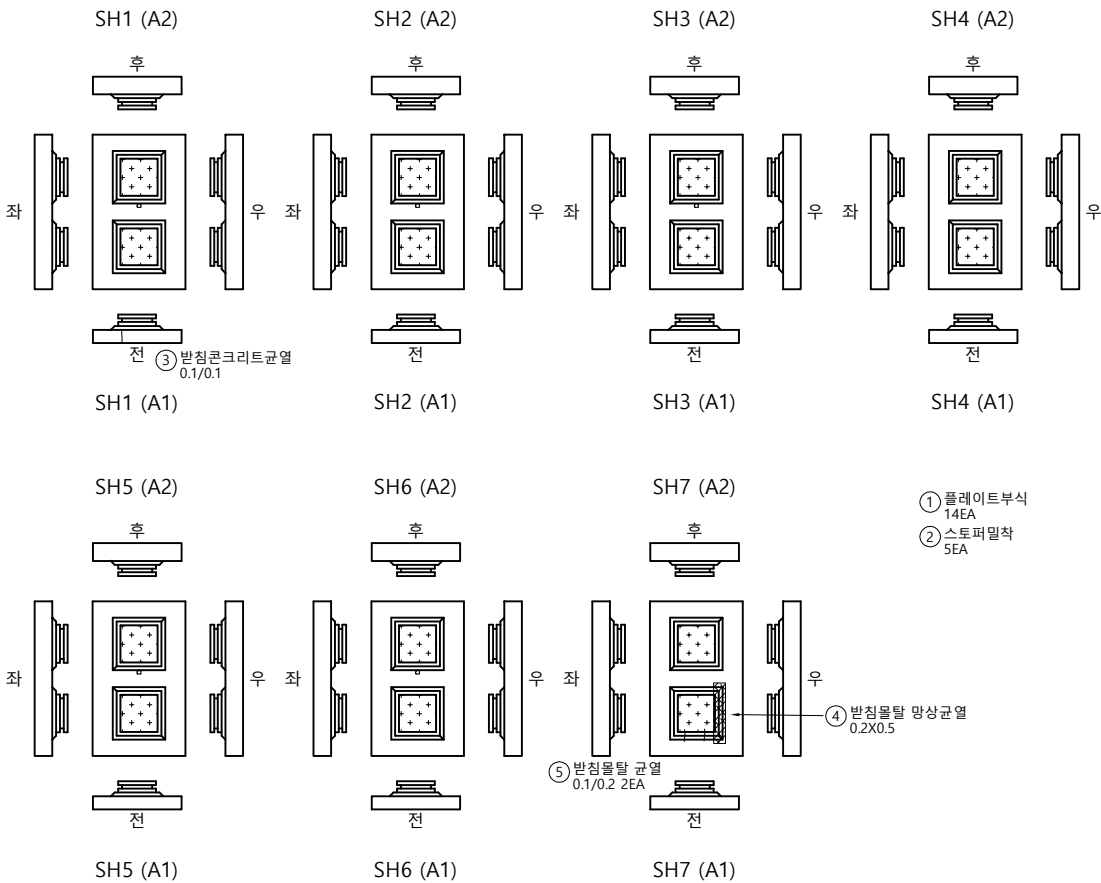
| 번호 | 신/구 | 부재명 | 손 상 현 황 | 손 상 규 모 | | | | | 비고 |
|---|---|---|---|---|---|---|---|---|---|
| 1 | 구 | 교량받침 | 플레이트부식 | | | | 14 | EA | 14.00 |
| 3 | 구 | 교량받침 | 받침콘크리트 균열 | 0.1 | 0.1 | | 1 | m | 0.10 |
| 4 | 신 | 교량받침 | 받침돌탈 망상균열 | 0.1 | 0.2 | 0.5 | 1 | m | 0.10 |
| 5 | 신 | 교량받침 | 받침돌탈 균열 | 0.1 | 0.2 | | 2 | m | 0.40 |

- ① 플레이트부식 14EA
- ② 스토퍼밀착 5EA

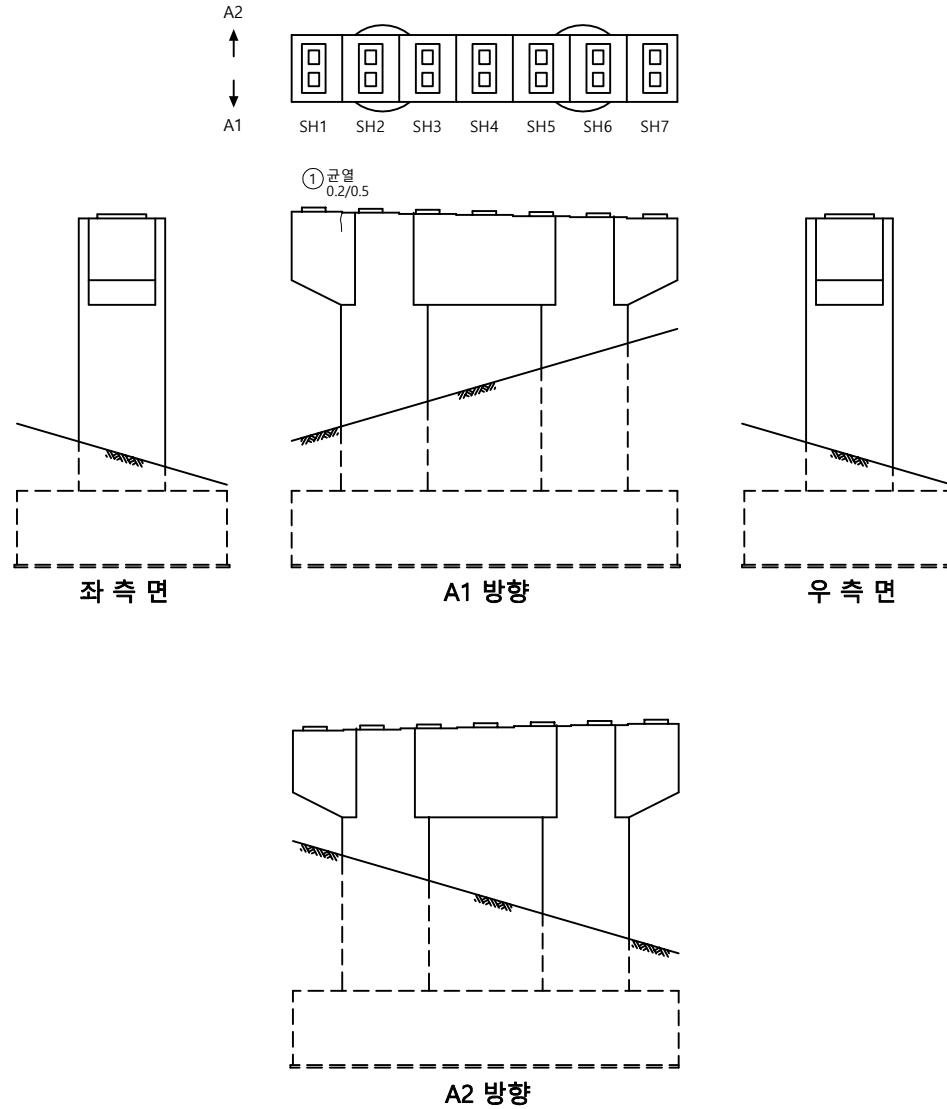
| 교각<br>P7 | | | | | | | | | | |

| 교각<br>P7 | | | | | | | | | | |
|---|---|---|---|---|---|---|---|---|---|---|
| 1 | 구 | 교각 | 균열 | 0.2 | 0.5 | | 1 | m | 0.50 | |

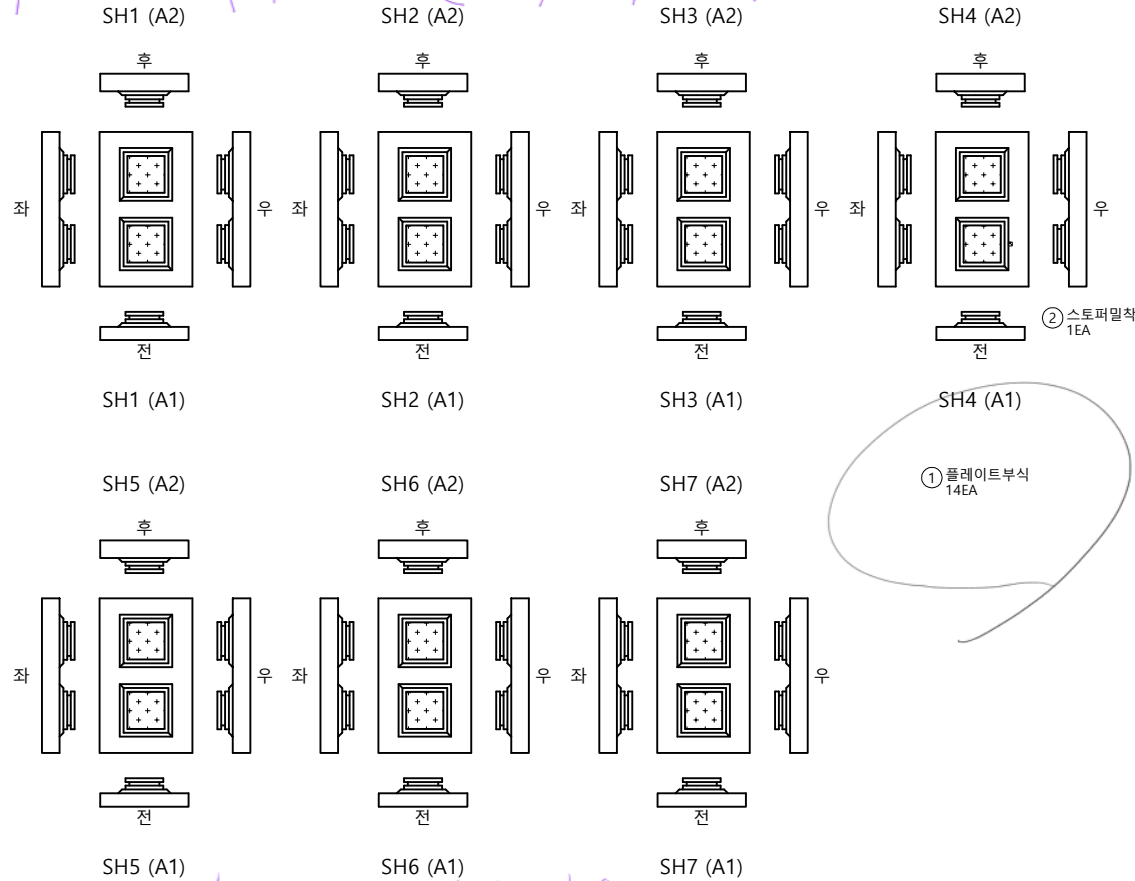
좌광천교(울산) 받침장치 P8

| 번호 | 신/구 | 부재명 | 손상현황 | 손상규모 | | | | | 비고 |
|---|---|---|---|---|---|---|---|---|---|
| 1 | 구 | 교량받침 | 플레이트부식 | | | | 14 | EA | 14.00 |
