# 좌광천교(울산) 교면포장 S1

2023년 부산울산고속도로 정밀안전점검 및 성능평가용역

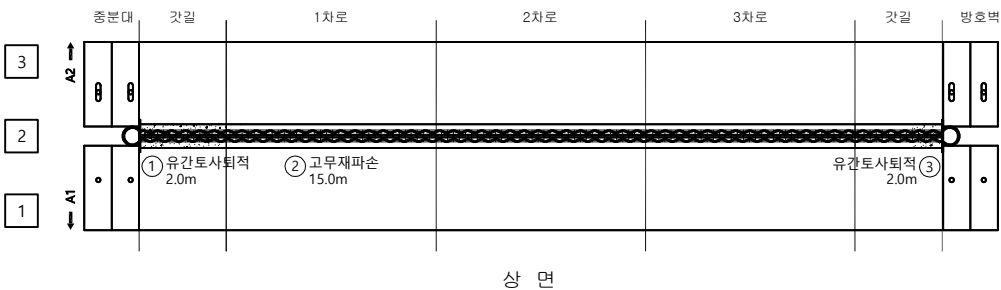
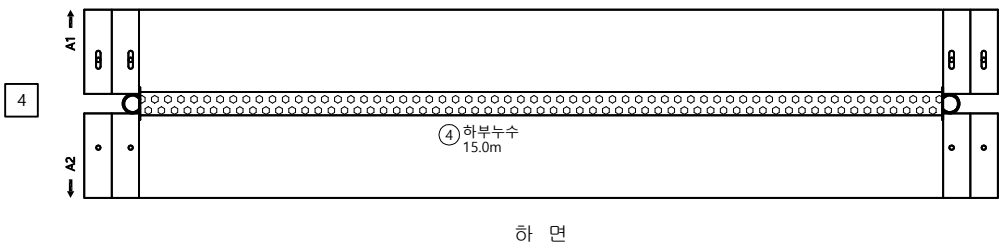
P3

| 번호 | 신/구 | 부재명 | 손 상 현 경 | 손 상 규 모 | | | | | 비고 |
|---|---|---|---|---|---|---|---|---|---|
| 4 | 신 | 신축이음 | 하부누수 | | 15.0 | | 1 | m | 15.00 |

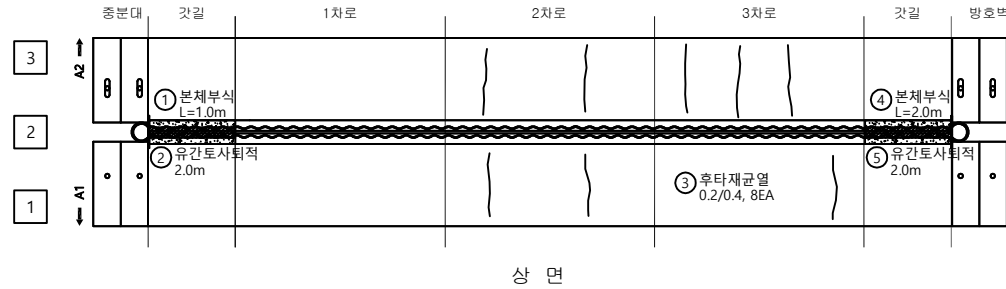
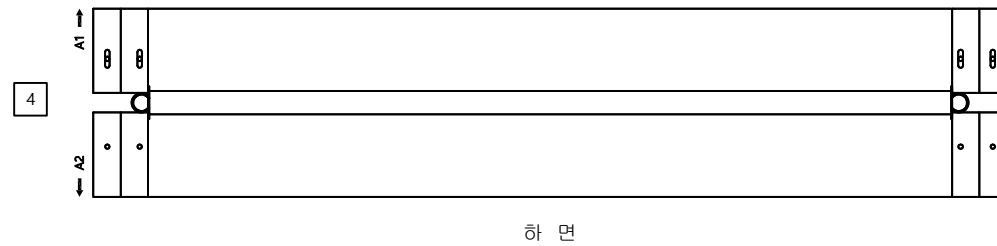
P6

| 번호 | 신/구 | 부재명 | 손 상 현 경 | 손 상 규 모 | | | | | | 비고 |
|---|---|---|---|---|---|---|---|---|---|---|
| 1 | 구 | 신축이음 | 본체부식 | | 1.0 | | 1 | m | 1.00 | |
| 3 | 구 | 신축이음 | 후타재 균열 | 0.2 | 0.4 | | 1 | m | 0.40 | |
| 4 | 구 | 신축이음 | 본체부식 | | 2.0 | | 1 | m | 2.00 | |

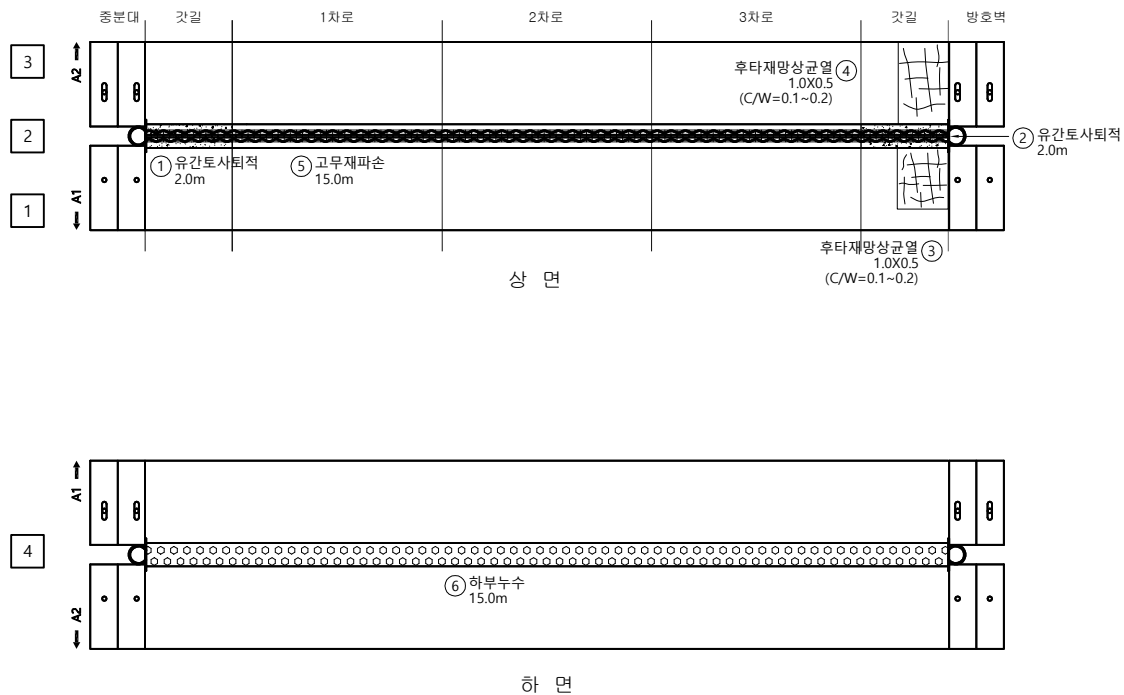
좌광천교(울산) 신축이음 A2

| 신축이음 | | | | | | | | | |
|---|---|---|---|---|---|---|---|---|---|
| 3 | 구 | 신축이음 | 후타재 망상균열 | 0.2 | 1.0 | 0.5 | 1 | m <sup>2</sup> | 0.50 |
| 4 | 구 | 신축이음 | 후타재 망상균열 | 0.2 | 1.0 | 0.5 | 1 | m <sup>2</sup> | 0.50 |
| 6 | 선 | 신축이음 | 하부누수 | | 15.0 | | 1 | m | 15.00 |

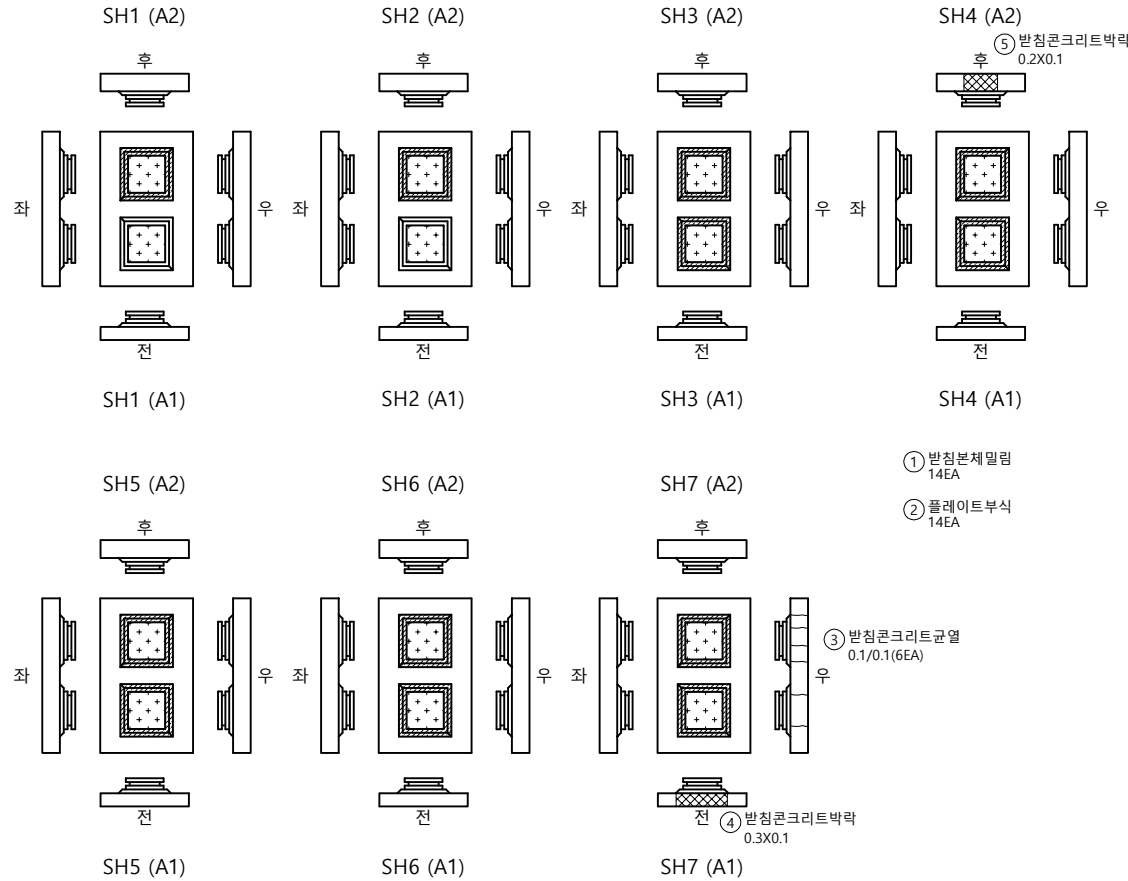
| 번호 | 신/구 | 부재명 | 손 상 현 황 | 손 상 규 모 | | | | | 비고 |
|---|---|---|---|---|---|---|---|---|---|
| 2 | 구 | 교량받침 | 플레이트부식 | | | | 14 | EA | 14.00 |
| 3 | 구 | 교량받침 | 받침콘크리트 균열 | 0.1 | 0.1 | | 6 | m | 0.60 |

① 받침본체밀림  
14EA  
② 플레이트부식  
14EA

③ 받침콘크리트균열  
0.1/0.1(6EA)

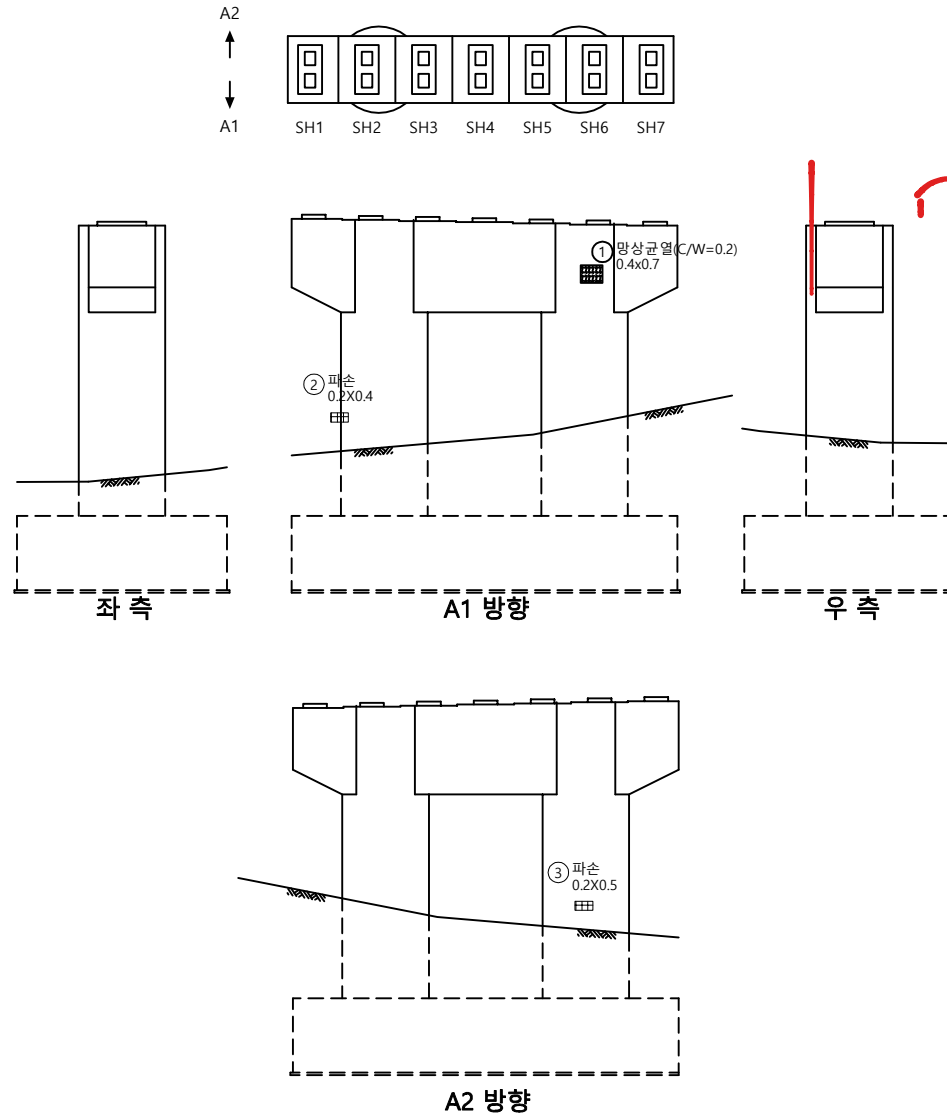
좌광천교(울산) 교각 P5

| 교각 | | | | | | | | | | | |
|---|---|---|---|---|---|---|---|---|---|---|--|
| 1 | 구 | 교각 | 망상균열 | 0.2 | 0.4 | 0.7 | 1 | ㎡ | 0.28 | | |
