좌광천교(울산) 교면포장 S1

2023년 부산울산고속도로 정밀안전점검 및 성능평가용역

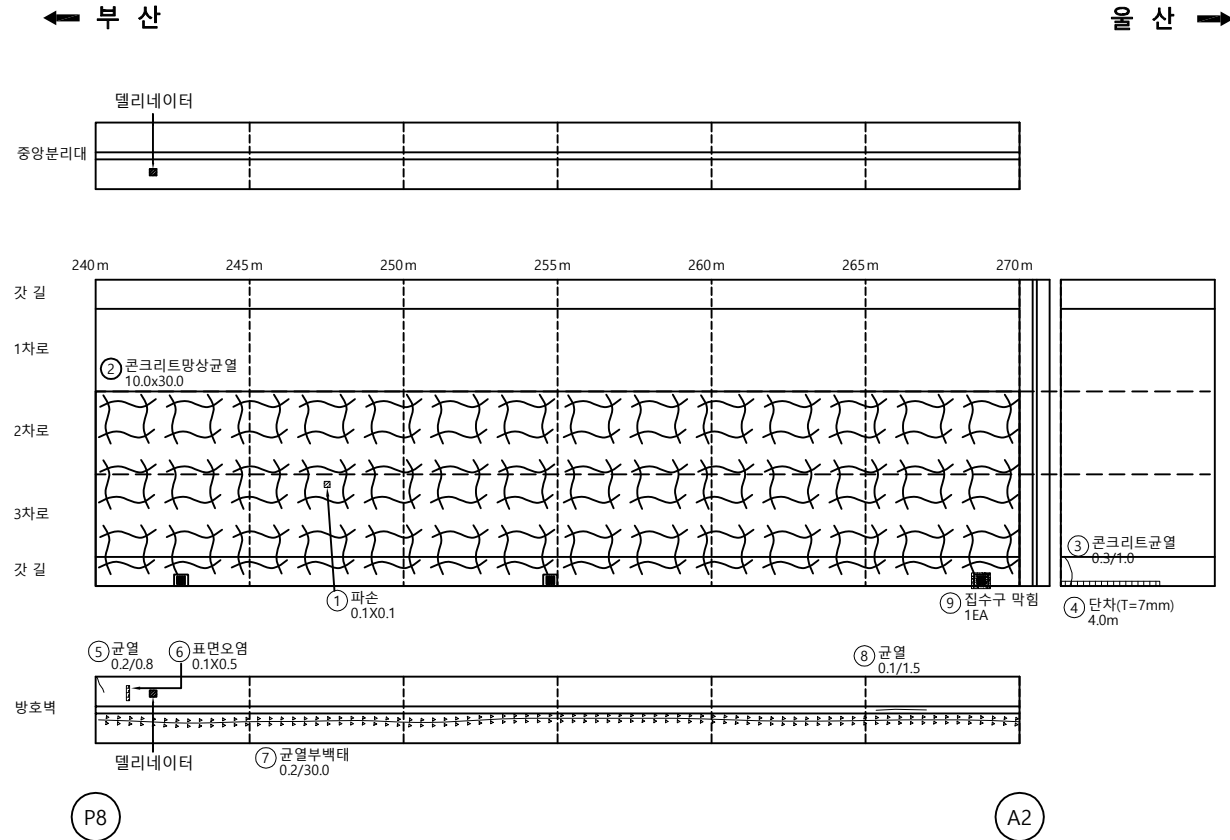
| 교면포장 | | | | | | | | | |
|---|---|---|---|---|---|---|---|---|---|
| 2 | 구 | 교면포장 | 포장 명상균열 | 0.3 | 10.0 | 30.0 | 1 | m <sup>2</sup> | 300.00 |
| 3 | 구 | 교면포장 | 포장균열 | 0.3 | 1.0 | | 1 | m | 1.00 |
| 5 | 구 | 방호벽 | 균열 | 0.2 | 0.8 | | 1 | m | 0.80 |
| 7 | 구 | 방호벽 | 균열부백태 | 0.2 | 30.0 | | 1 | m | 30.00 |
| 8 | 선 | 방호벽 | 균열 | 0.2 | 1.5 | | 1 | m | 1.50 |

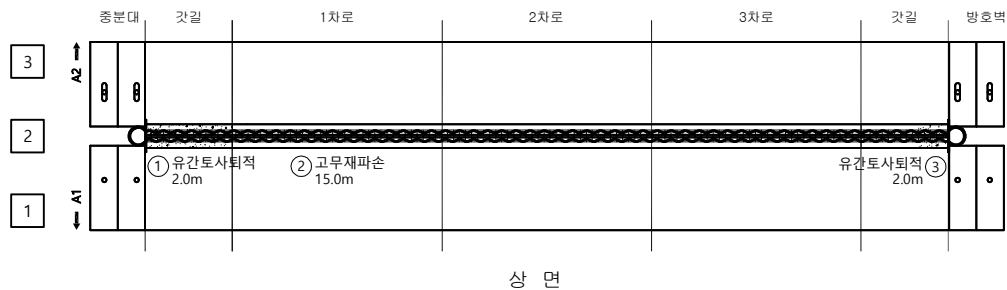
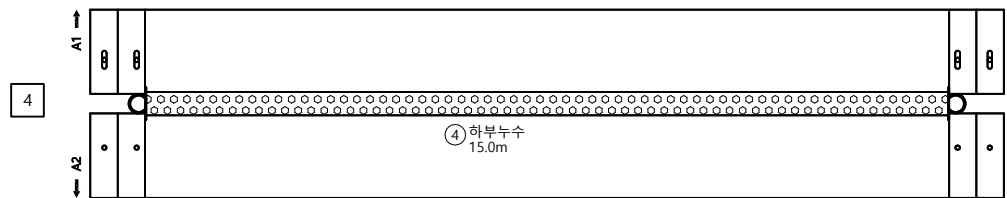
| 번호 | 신/구 | 부재명 | 손 상 현 경 | 손 상 규 모 | | | | | 비고 |
|---|---|---|---|---|---|---|---|---|---|
| 4 | 신 | 신축이음 | 해부누수 | | 15.0 | | 1 | m | 15.00 |

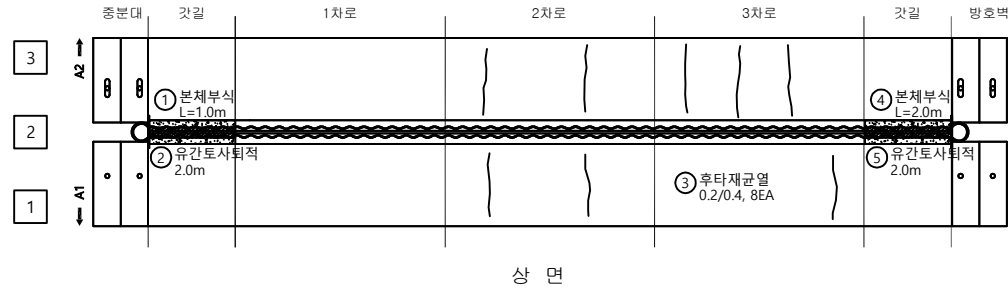
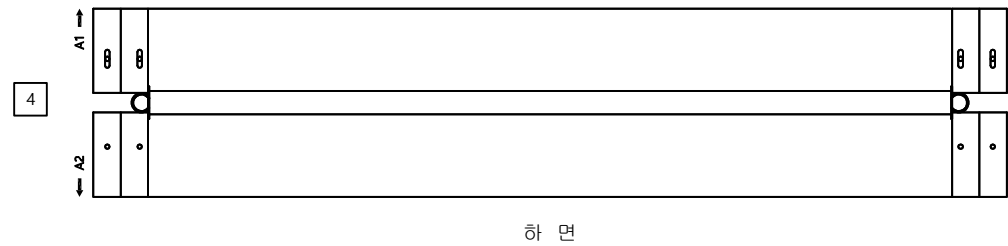
| 변호 | 신/구 | 부재명 | 손상현황 | 손상규모 | | | | | | 비고 |
|---|---|---|---|---|---|---|---|---|---|---|
| 1 | 구 | 신축이음 | 본체부식 | | 1.0 | | 1 | m | 1.00 | |
| 3 | 구 | 신축이음 | 후타재균열 | 0.2 | 0.4 | | 1 | m | 0.40 | |
| 4 | 구 | 신축이음 | 본체부식 | | 2.0 | | 1 | m | 2.00 | |

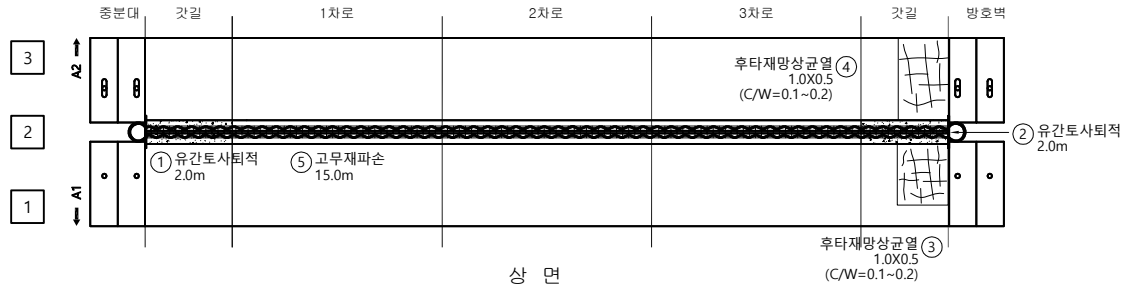
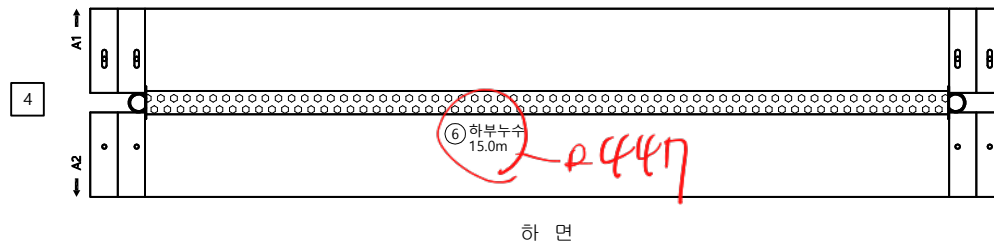
| 신축이음 | | | | | | | | | |
|---|---|---|---|---|---|---|---|---|---|
| 3 | 구 | 신축이음 | 후타재 망상균열 | 0.2 | 1.0 | 0.5 | 1 | m | 0.50 |
| 4 | 구 | 신축이음 | 후타재 망상균열 | 0.2 | 1.0 | 0.5 | 1 | m | 0.50 |
| 6 | 신 | 신축이음 | 하부누수 | | 15.0 | | 1 | m | 15.00 |

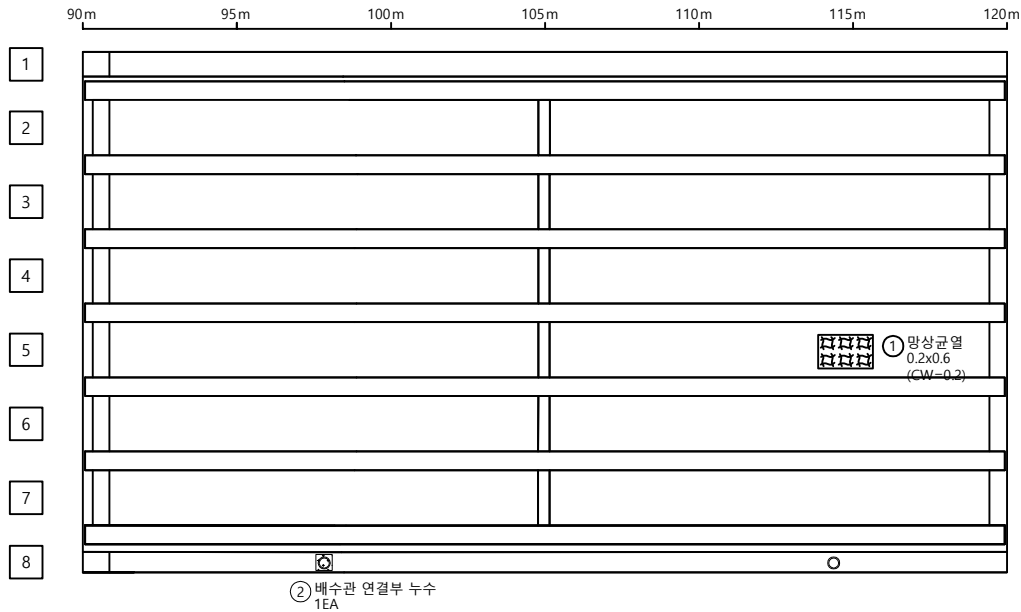
| 번호 | 신/구 | 부재명 | 손 상 현 황 | 손 상 규 모 | | | | | 비고 |
|---|---|---|---|---|---|---|---|---|---|
| 1 | 구 | 바닥판 | 망상균열 | 0.2 | 1.0 | 1.0 | 1 | ㎡ | 1.00 |
| 2 | 신 | 배수시설 | 배수관 연결부 누수 | | | | 1 | EA | 1.00 |

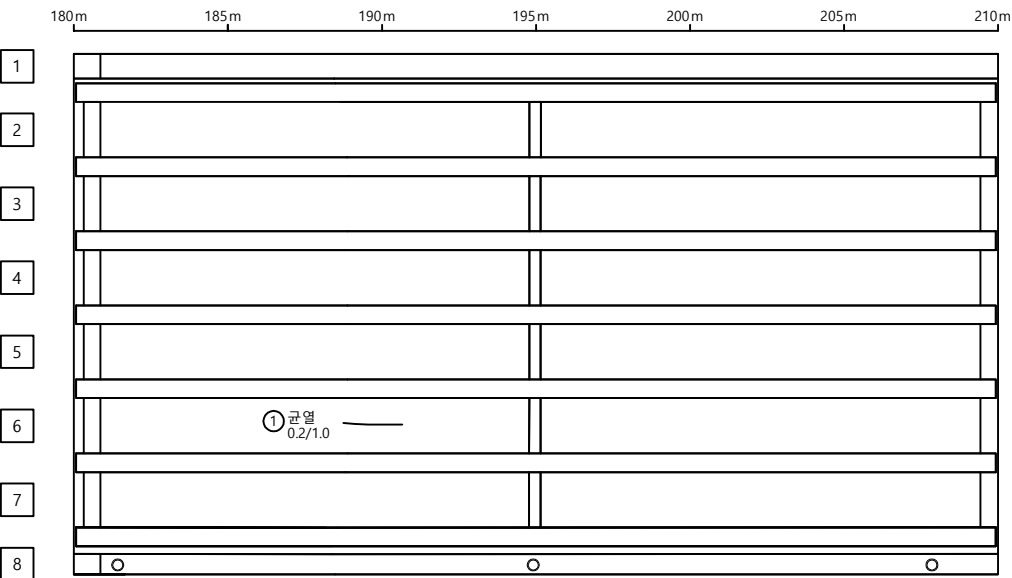
| 바닥판 | | | | | | | | | | |
|---|---|---|---|---|---|---|---|---|---|---|
| 1 | 구 | 배덕판 | 균열 | 0.2 | 1.0 | | 1 | m | 1.00 | |

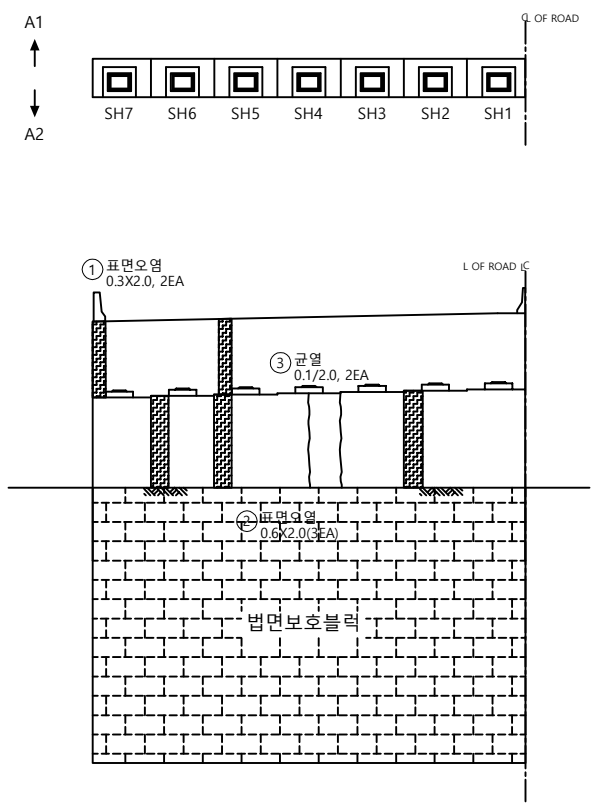
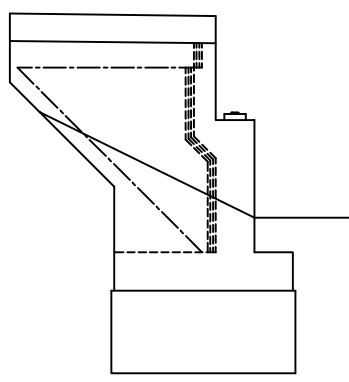
좌광천교(울산) 교대 A1

| 교대 | | | | | | | | | | |
|---|---|---|---|---|---|---|---|---|---|---|
| 3 | 구 | 교대 | 균열 | 0.1 | 2.0 | | 2 | m | 4.00 | |

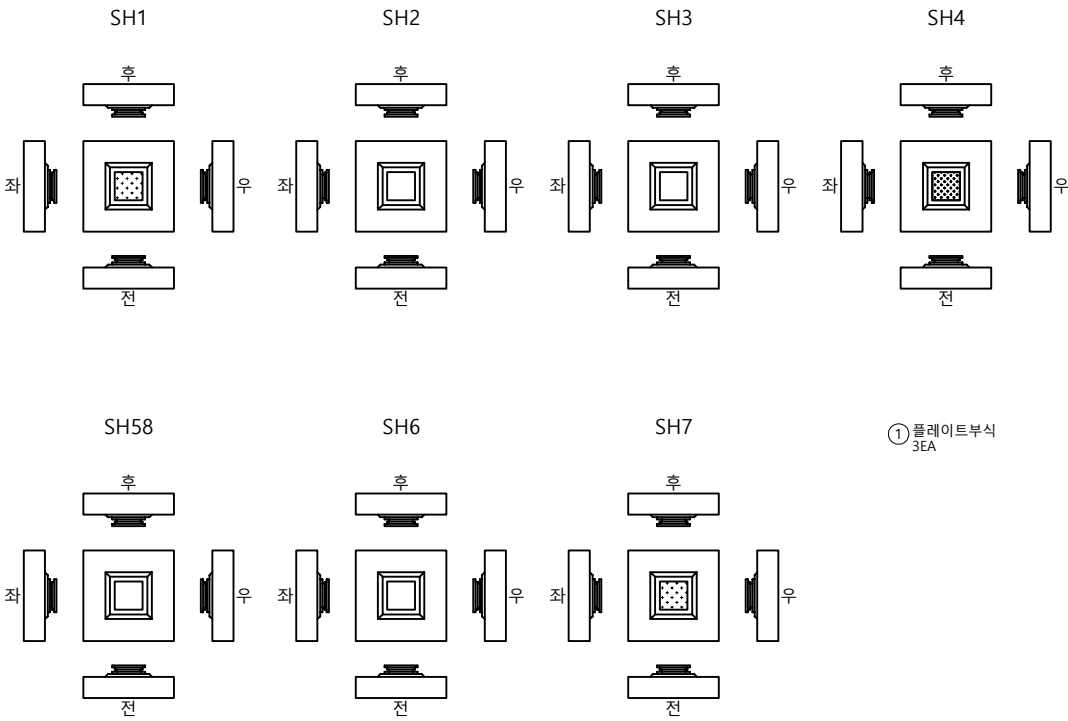
| 번호 | 신/구 | 부재명 | 손 상 현 황 | 손 상 규 모 | | | | | | 비고 |
|---|---|---|---|---|---|---|---|---|---|---|
| 1 | 신 | 교량받침 | 플레이트 부식 | | | | 3 | EA | 3.00 | |

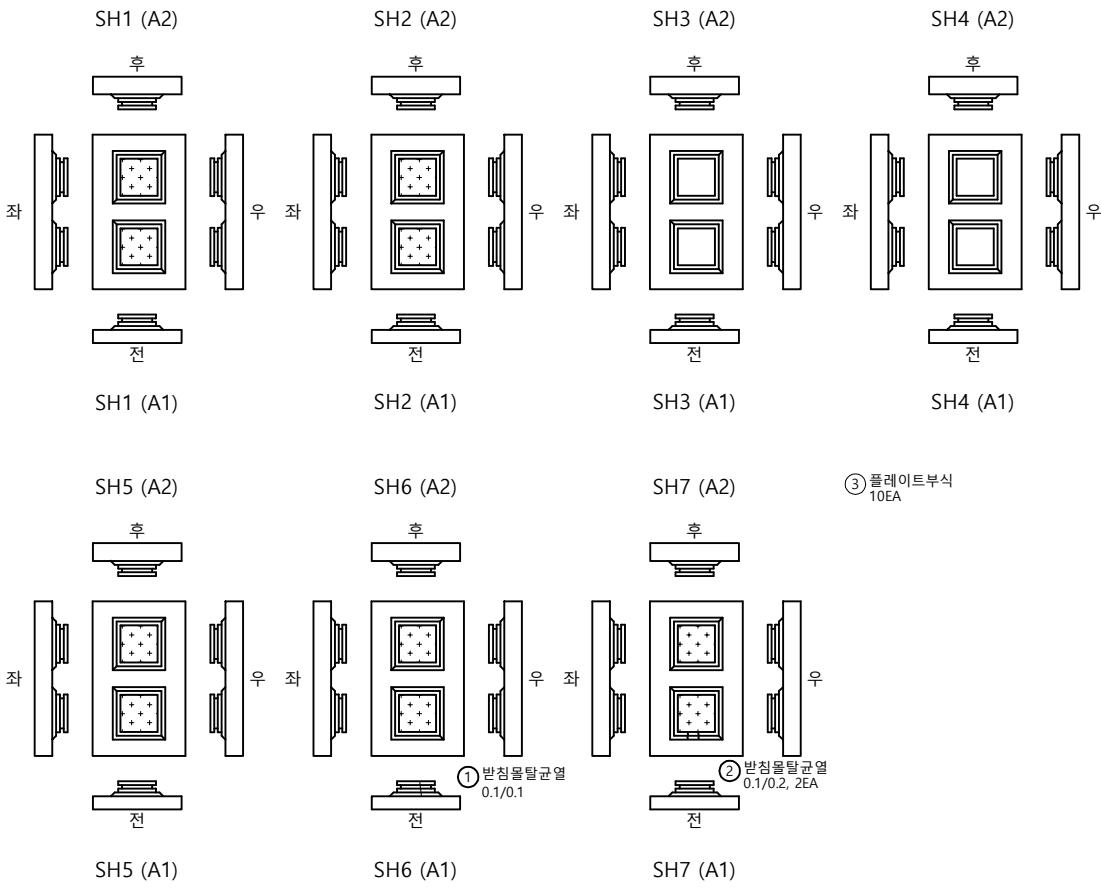
| 번호 | 신/구 | 부재명 | 손 상 현 황 | 손 상 규 모 | | | | | 비고 |
|---|---|---|---|---|---|---|---|---|---|
| 1 | 구 | 교량받침 | 받침물탈 균열 | 0.1 | 0.1 | | 1 | m | 0.10 |
| 2 | 구 | 교량받침 | 받침물탈 균열 | 0.1 | 0.2 | | 2 | m | 0.40 |
| 3 | 구 | 교량받침 | 플레이트부식 | | | | 10 | EA | 10.00 |

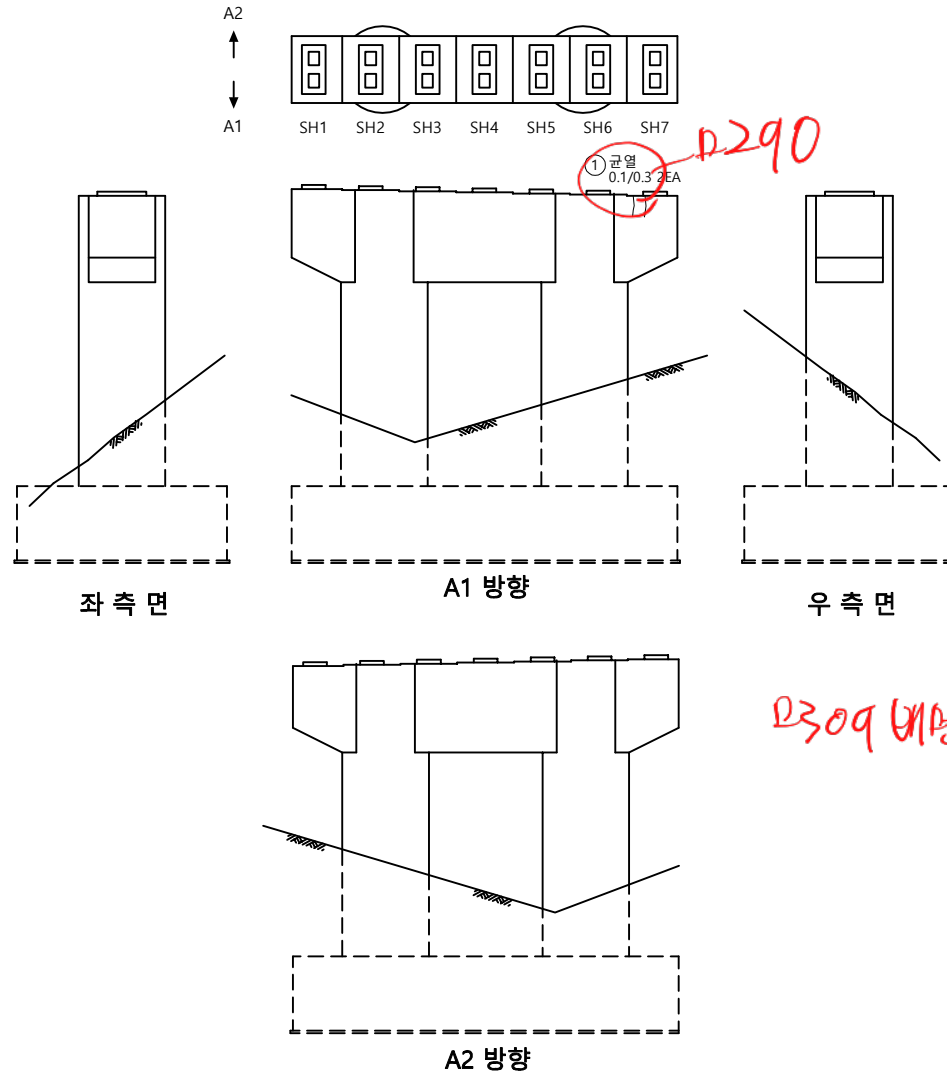
| 교각 | | | | | | | | | | |
|---|---|---|---|---|---|---|---|---|---|---|
| P2 | | | | | | | | | | |

| 교각 | | | | | | | | | | |
|---|---|---|---|---|---|---|---|---|---|---|
| 1 | 선 | 교각 | 균열 | 0.1 | 0.3 | | 2 | m | 0.60 | |

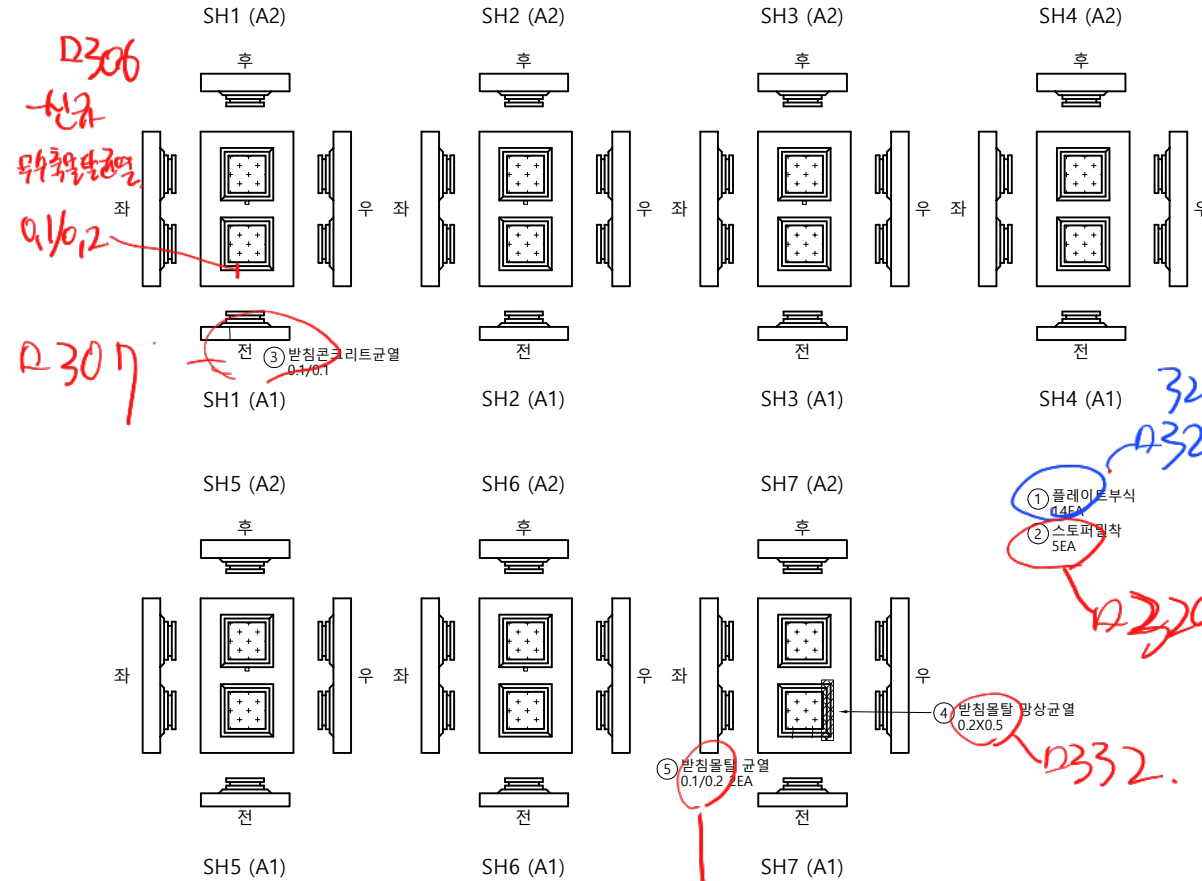
좌광천교(울산) 받침장치 P2

| 번호 | 신/구 | 부재명 | 손상 현 황 | 손상 규 모 | | | | | 비고 |
|---|---|---|---|---|---|---|---|---|---|
| 1 | 구 | 교량받침 | 플레이트부식 | | | | 14 | EA | 14.00 |
| 3 | 구 | 교량받침 | 받침콘크리트 균열 | 0.1 | 0.1 | | 1 | m | 0.10 |
| 4 | 신 | 교량받침 | 받침물탈 망상균열 | 0.1 | 0.2 | 0.5 | 1 | m | 0.10 |
| 5 | 신 | 교량받침 | 받침물탈 균열 | 0.1 | 0.2 | | 2 | m | 0.40 |

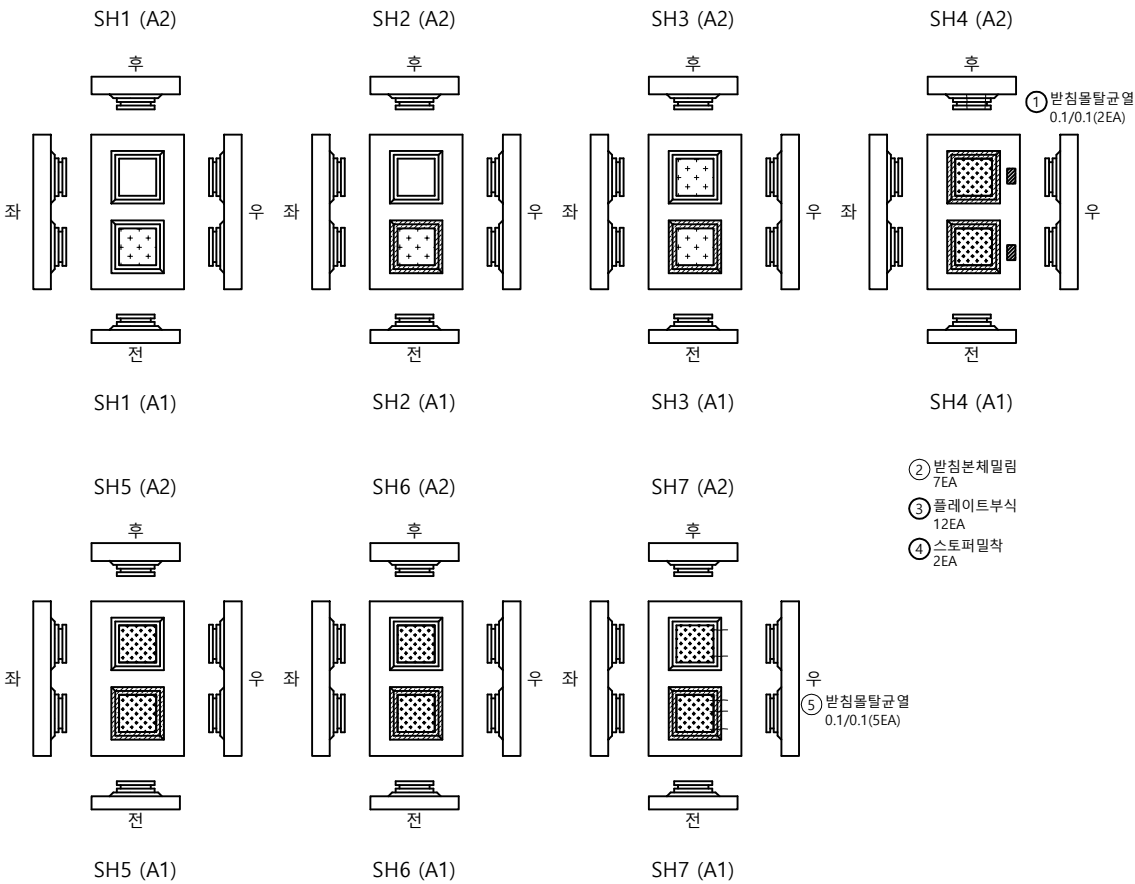
| 번호 | 신/구 | 부재명 | 손 상 현 황 | 손 상 규 모 | | | | | 비고 |
|---|---|---|---|---|---|---|---|---|---|
| 1 | 구 | 교량받침 | 받침물탈 균열 | 0.1 | 0.1 | | 2 | m | 0.20 |
| 3 | 구 | 교량받침 | 플레이트부식 | | | | 12 | EA | 12.00 |
| 5 | 구 | 교량받침 | 받침물탈 균열 | 0.1 | 0.1 | | 5 | m | 0.50 |

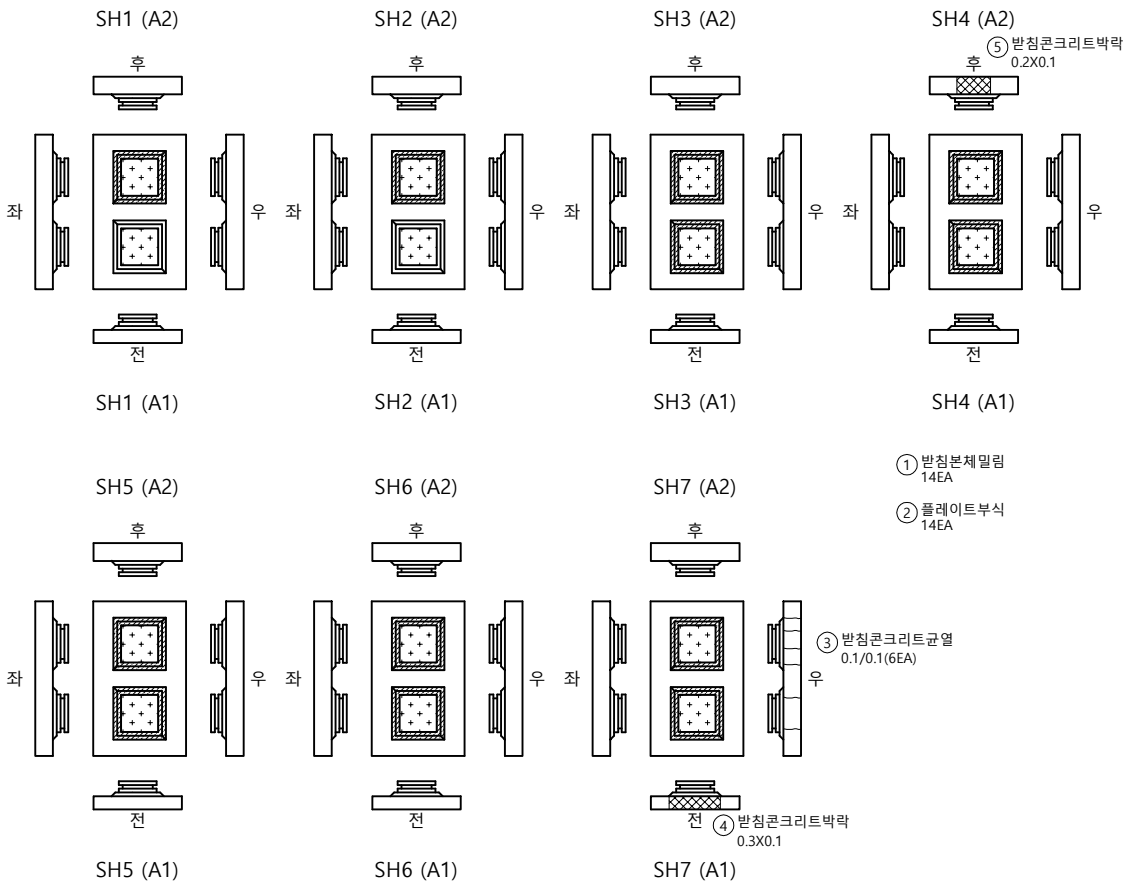
| 번호 | 신/구 | 부재명 | 손 상 현 황 | 손 상 규 모 | | | | | 비고 |
|---|---|---|---|---|---|---|---|---|---|
| 2 | 구 | 교량받침 | 플레이트부식 | | | | 14 | EA | 14.00 |
| 3 | 구 | 교량받침 | 받침콘크리트 균열 | 0.1 | 0.1 | | 6 | m | 0.60 |

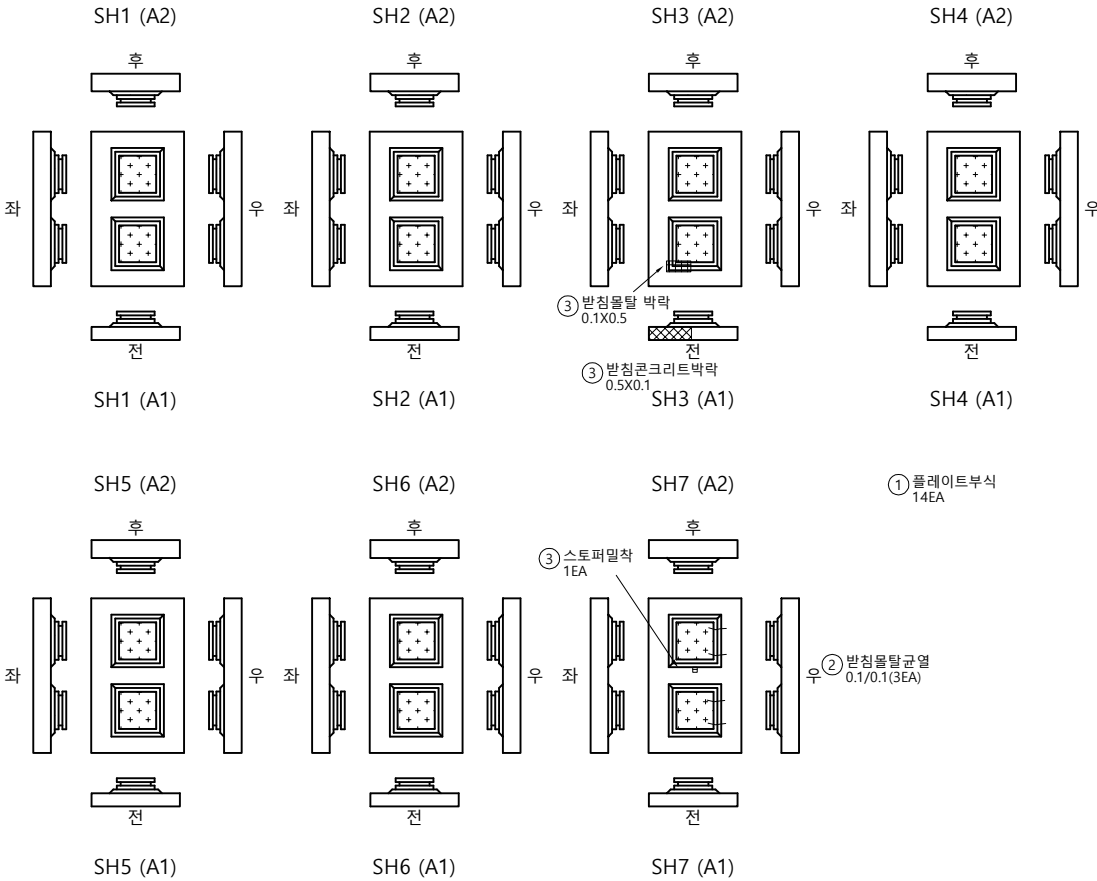
# 좌광천교(울산) 받침장치 P5

| 받침장치 | | | | | | | | | |
|---|---|---|---|---|---|---|---|---|---|
| 1 | 구 | 교량받침 | 플레이트부식 | | | | 14 | EA | 14.00 |
| 2 | 구 | 교량받침 | 받침물탈 균열 | 0.1 | 0.1 | | 4 | m | 0.40 |

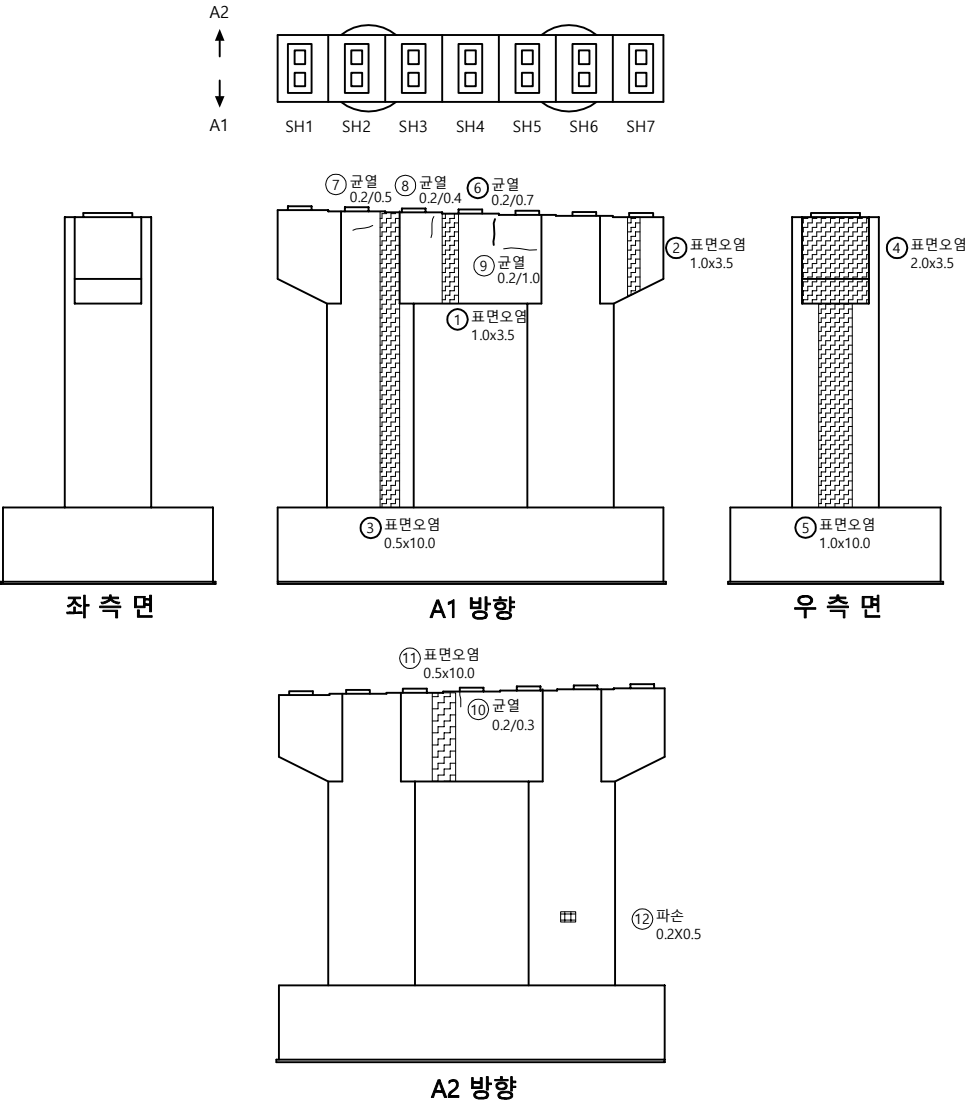
| 교각 | | | | | | | | | | | |
|---|---|---|---|---|---|---|---|---|---|---|--|
| P6 | | | | | | | | | | | |

| 교각 | | | | | | | | | | | |
|---|---|---|---|---|---|---|---|---|---|---|--|
| 6 | 구 | 교각 | 균열 | 0.2 | 0.7 | | 1 | m | 0.70 | | |
| 7 | 구 | 교각 | 균열 | 0.2 | 0.5 | | 1 | m | 0.50 | | |
| 8 | 구 | 교각 | 균열 | 0.2 | 0.4 | | 1 | m | 0.40 | | |
| 9 | 신 | 교각 | 균열 | 0.2 | 1.0 | | 1 | m | 1.00 | | |
| 10 | 신 | 교각 | 균열 | 0.2 | 0.3 | | 1 | m | 0.30 | | |

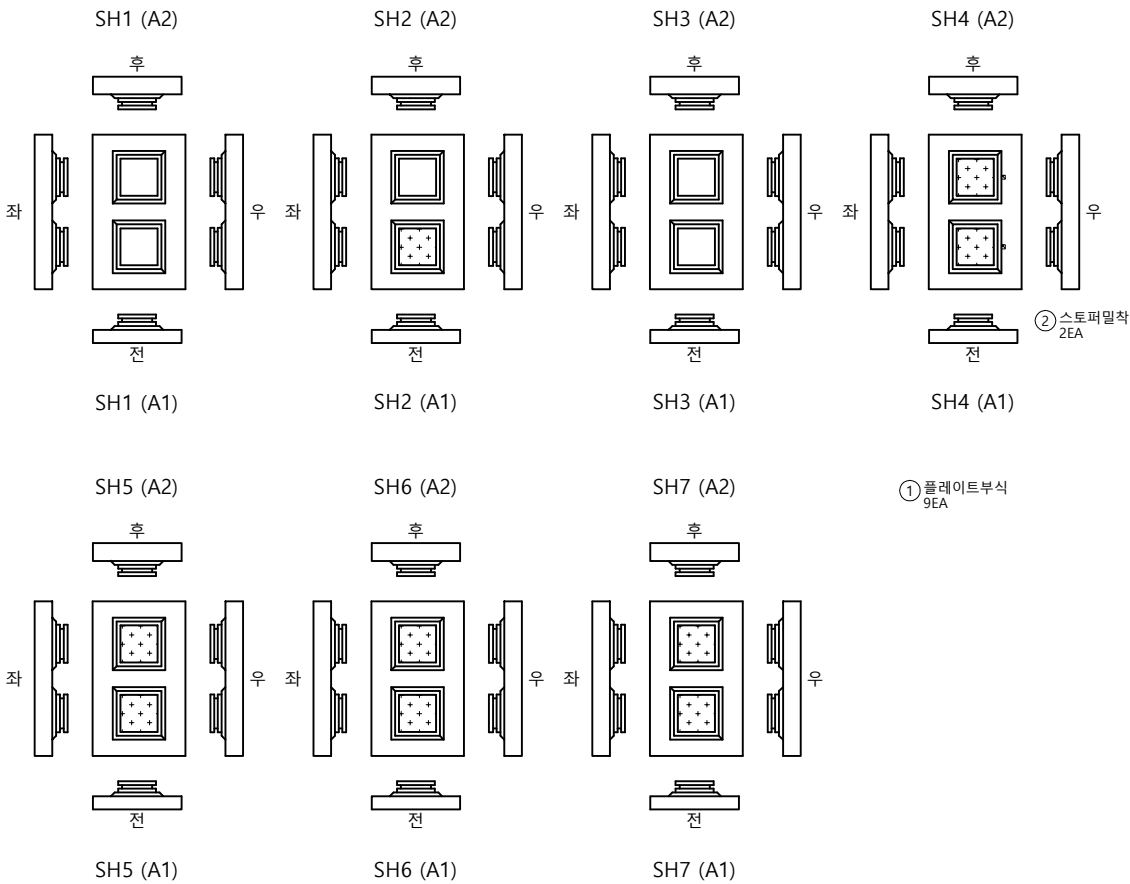
| 번호 | 신/구 | 부재명 | 손 상 현 황 | 손 상 규 모 | | | | | 비고 |
|---|---|---|---|---|---|---|---|---|---|
| 1 | 구 | 교량받침 | 플레이트부식 | | | | 9 | EA | 9.00 |

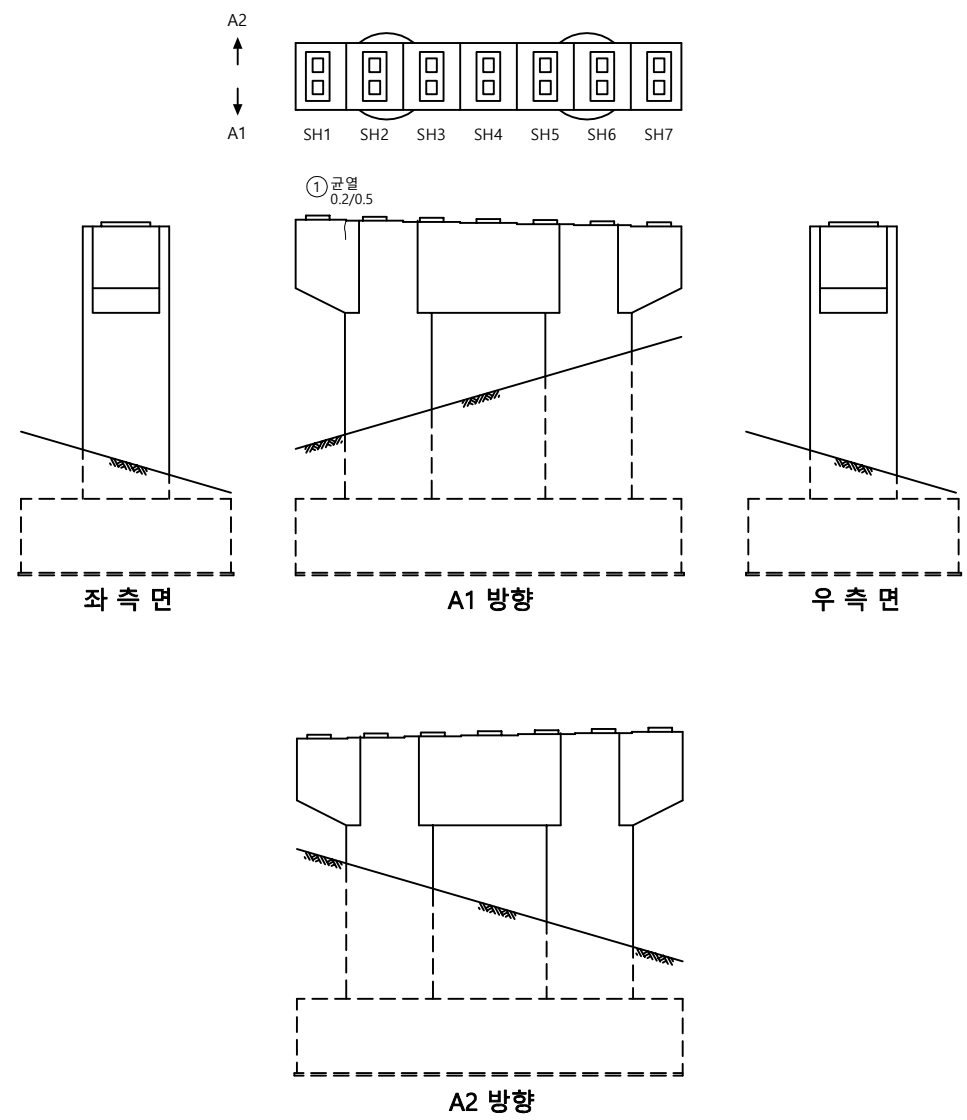
| 교각 | | | | | | | | | |
|---|---|---|---|---|---|---|---|---|---|
| 1 | 구 | 교각 | 균열 | 0.2 | 0.5 | | 1 | m | 0.50 |

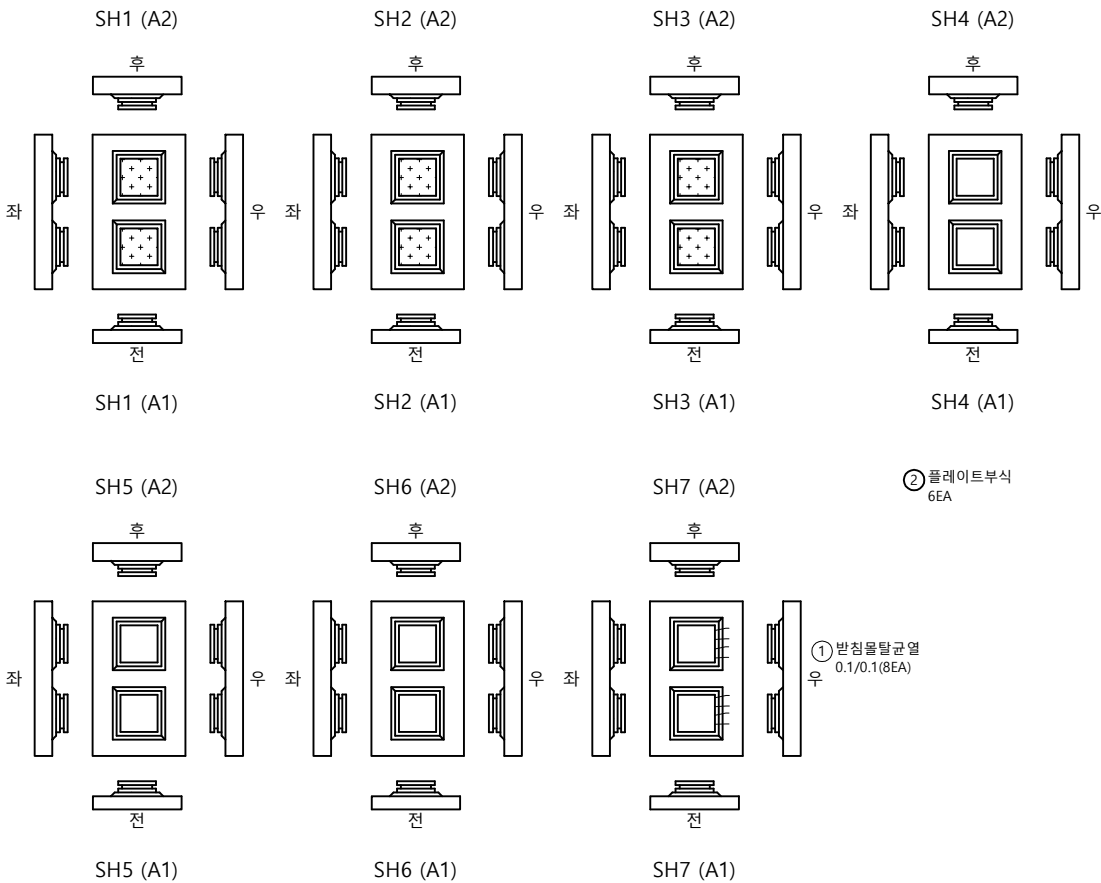
| 번호 | 신/구 | 부재명 | 손 상 현 황 | 손 상 규 모 | | | | 비고 |
|---|---|---|---|---|---|---|---|---|
| 1 | 신 | 교량받침 | 받침물탈 균열 | 0.1 | 0.1 | | 8 m | 0.80 |
| 2 | 구 | 교량받침 | 플레이트부식 | | | | 6 EA | 6.00 |

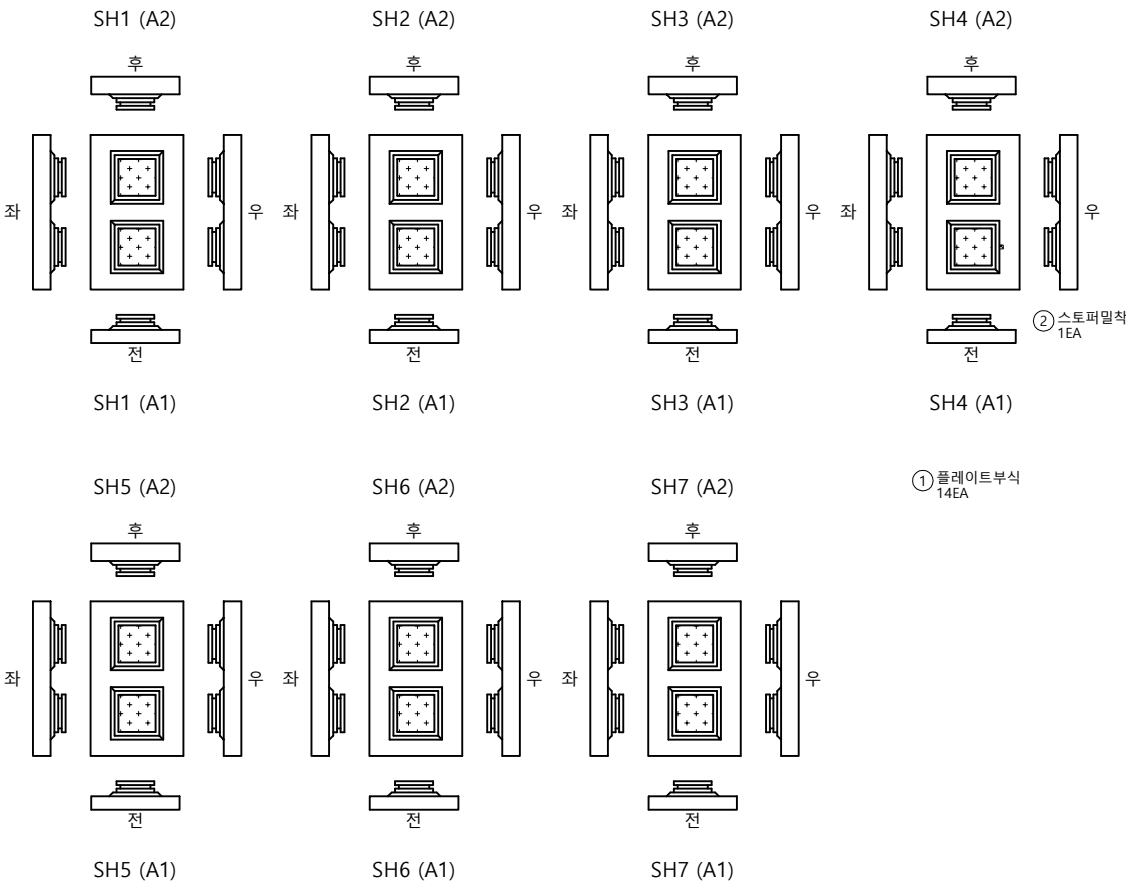
| 번호 | 신/구 | 부재명 | 손 상 현 황 | 손 상 규 모 | | | | | 비고 |
|---|---|---|---|---|---|---|---|---|---|
| 1 | 구 | 교량받침 | 플레이트부식 | | | | 14 | EA | 14.00 |

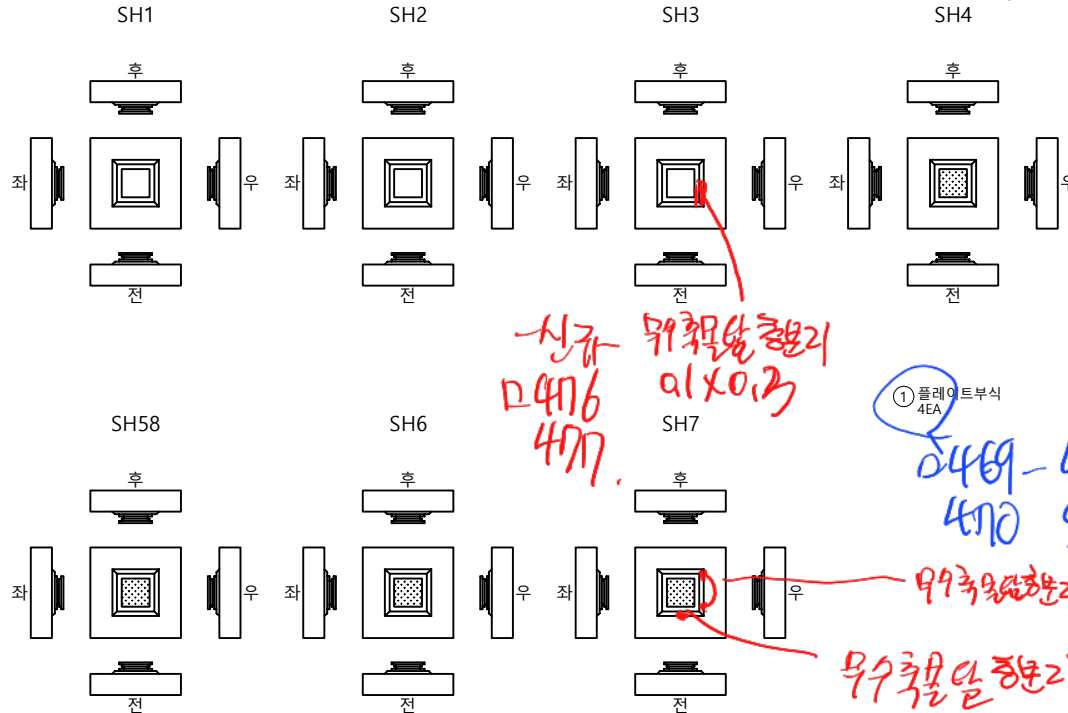
| 번호 | 선/구 | 부재명 | 손상현황 | 손상규모 | | | | | 비고 |
|---|---|---|---|---|---|---|---|---|---|
| 1 | 선 | 교량판점 | 플레이트부식 | | | | 4 | EA | 4.00 |
