좌광천교(울산) 교면포장 S1

손상물량표

2023년 부산울산고속도로 정밀안전점검 및 성능평가용역

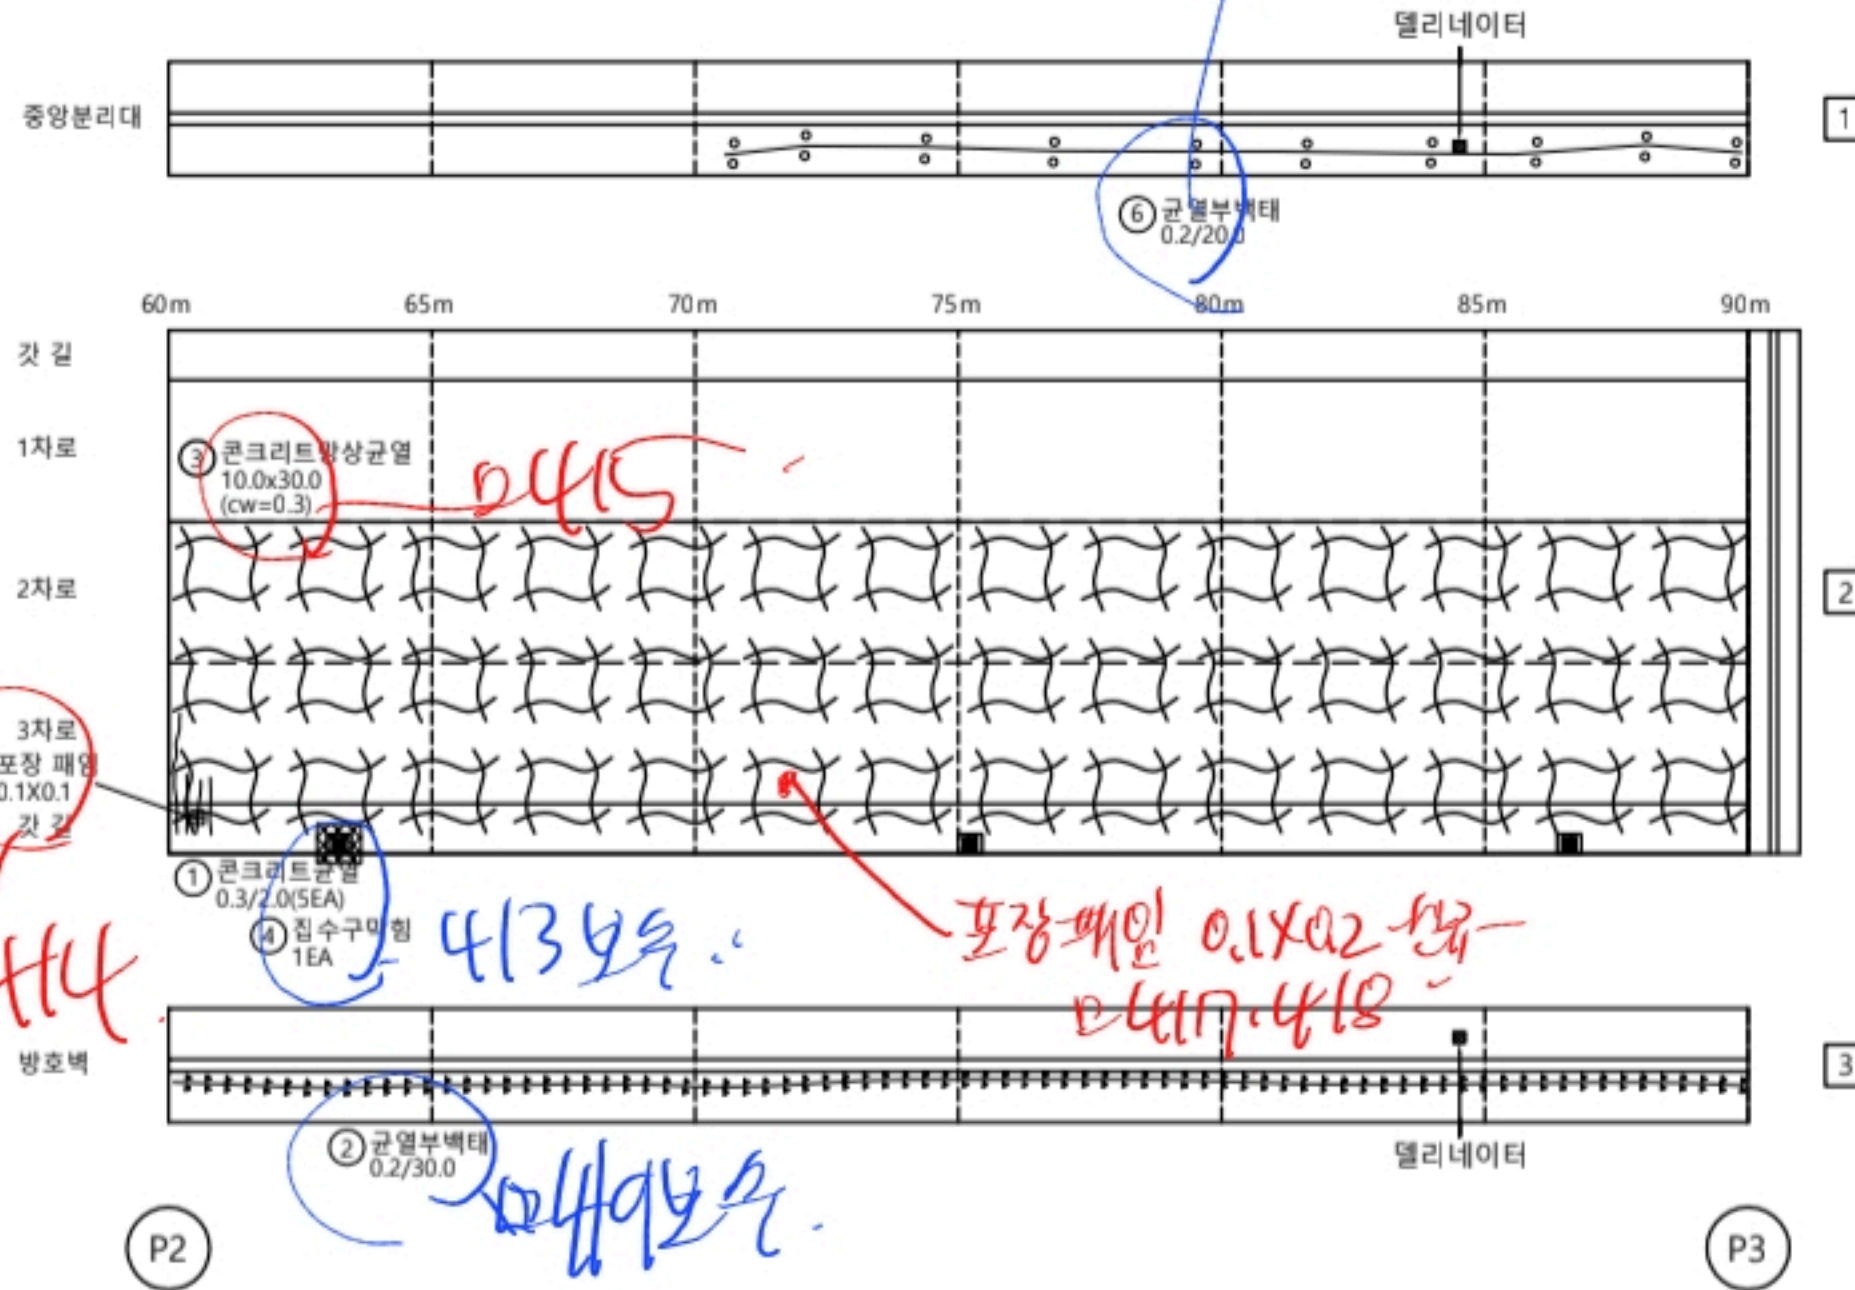
좌광천교(울산) 교면포장 S3

| 교면포장 | | | | | | | | | |
|---|---|---|---|---|---|---|---|---|---|
| 1 | 구 | 교면포장 | 포장균열 | 0.3 | 2.0 | | 5 | m | 10.00 |
| 2 | 구 | 방호벽 | 균열부백 | 0.2 | 30.0 | | 1 | m | 30.00 |
| 3 | 구 | 교면포장 | 포장 망상균열 | 0.3 | 10.0 | 30.0 | 1 | m <sup>2</sup> | 300.00 |
| 4 | 구 | 배수시설 | 침수구 막힘 | | | | 1 | EA | 1.00 |
| 5 | 신 | 교면포장 | 포장 패인 | | 0.1 | 0.1 | 1 | m <sup>2</sup> | 0.01 |
| 6 | 신 | 방호벽 | 균열부백 | 0.2 | 20.0 | | 1 | m | 20.00 |

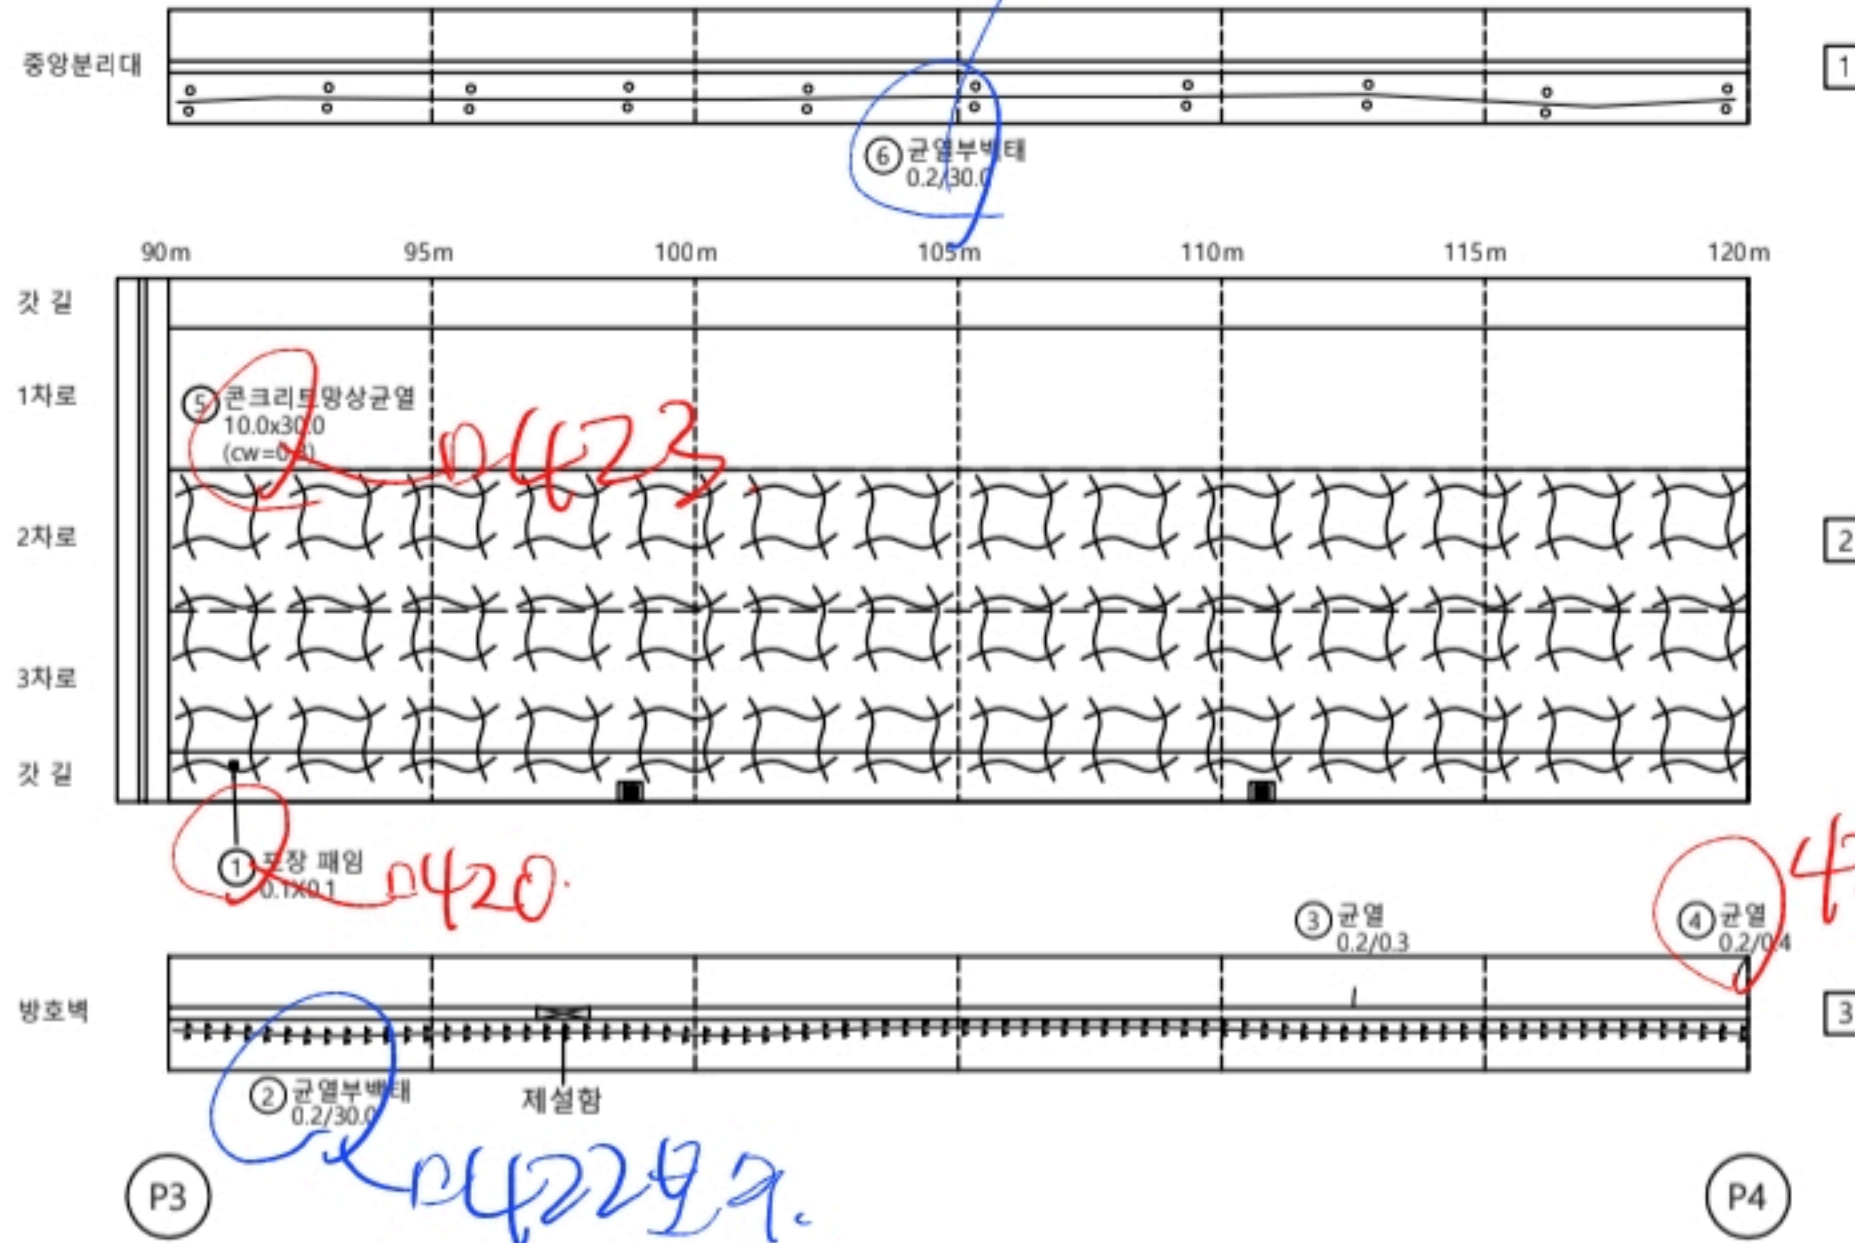
| 교면포장 S4 | | | | | | | | | |

| 교면포장 S4 | | | | | | | | | |
|---|---|---|---|---|---|---|---|---|---|
| 2 | 구 | 방호벽 | 균열부백태 | 0.2 | 30.0 | | 1 | m | 30.00 |
| 3 | 구 | 방호벽 | 균열 | 0.2 | 0.3 | | 1 | m | 0.30 |
| 4 | 구 | 방호벽 | 균열 | 0.2 | 0.4 | | 1 | m | 0.40 |
| 5 | 구 | 교면포장 | 모장 망상균열 | 0.3 | 10.0 | 30.0 | 1 | m <sup>2</sup> | 300.00 |
| 6 | 신 | 방호벽 | 균열부백태 | 0.2 | 30.0 | | 1 | m | 30.00 |

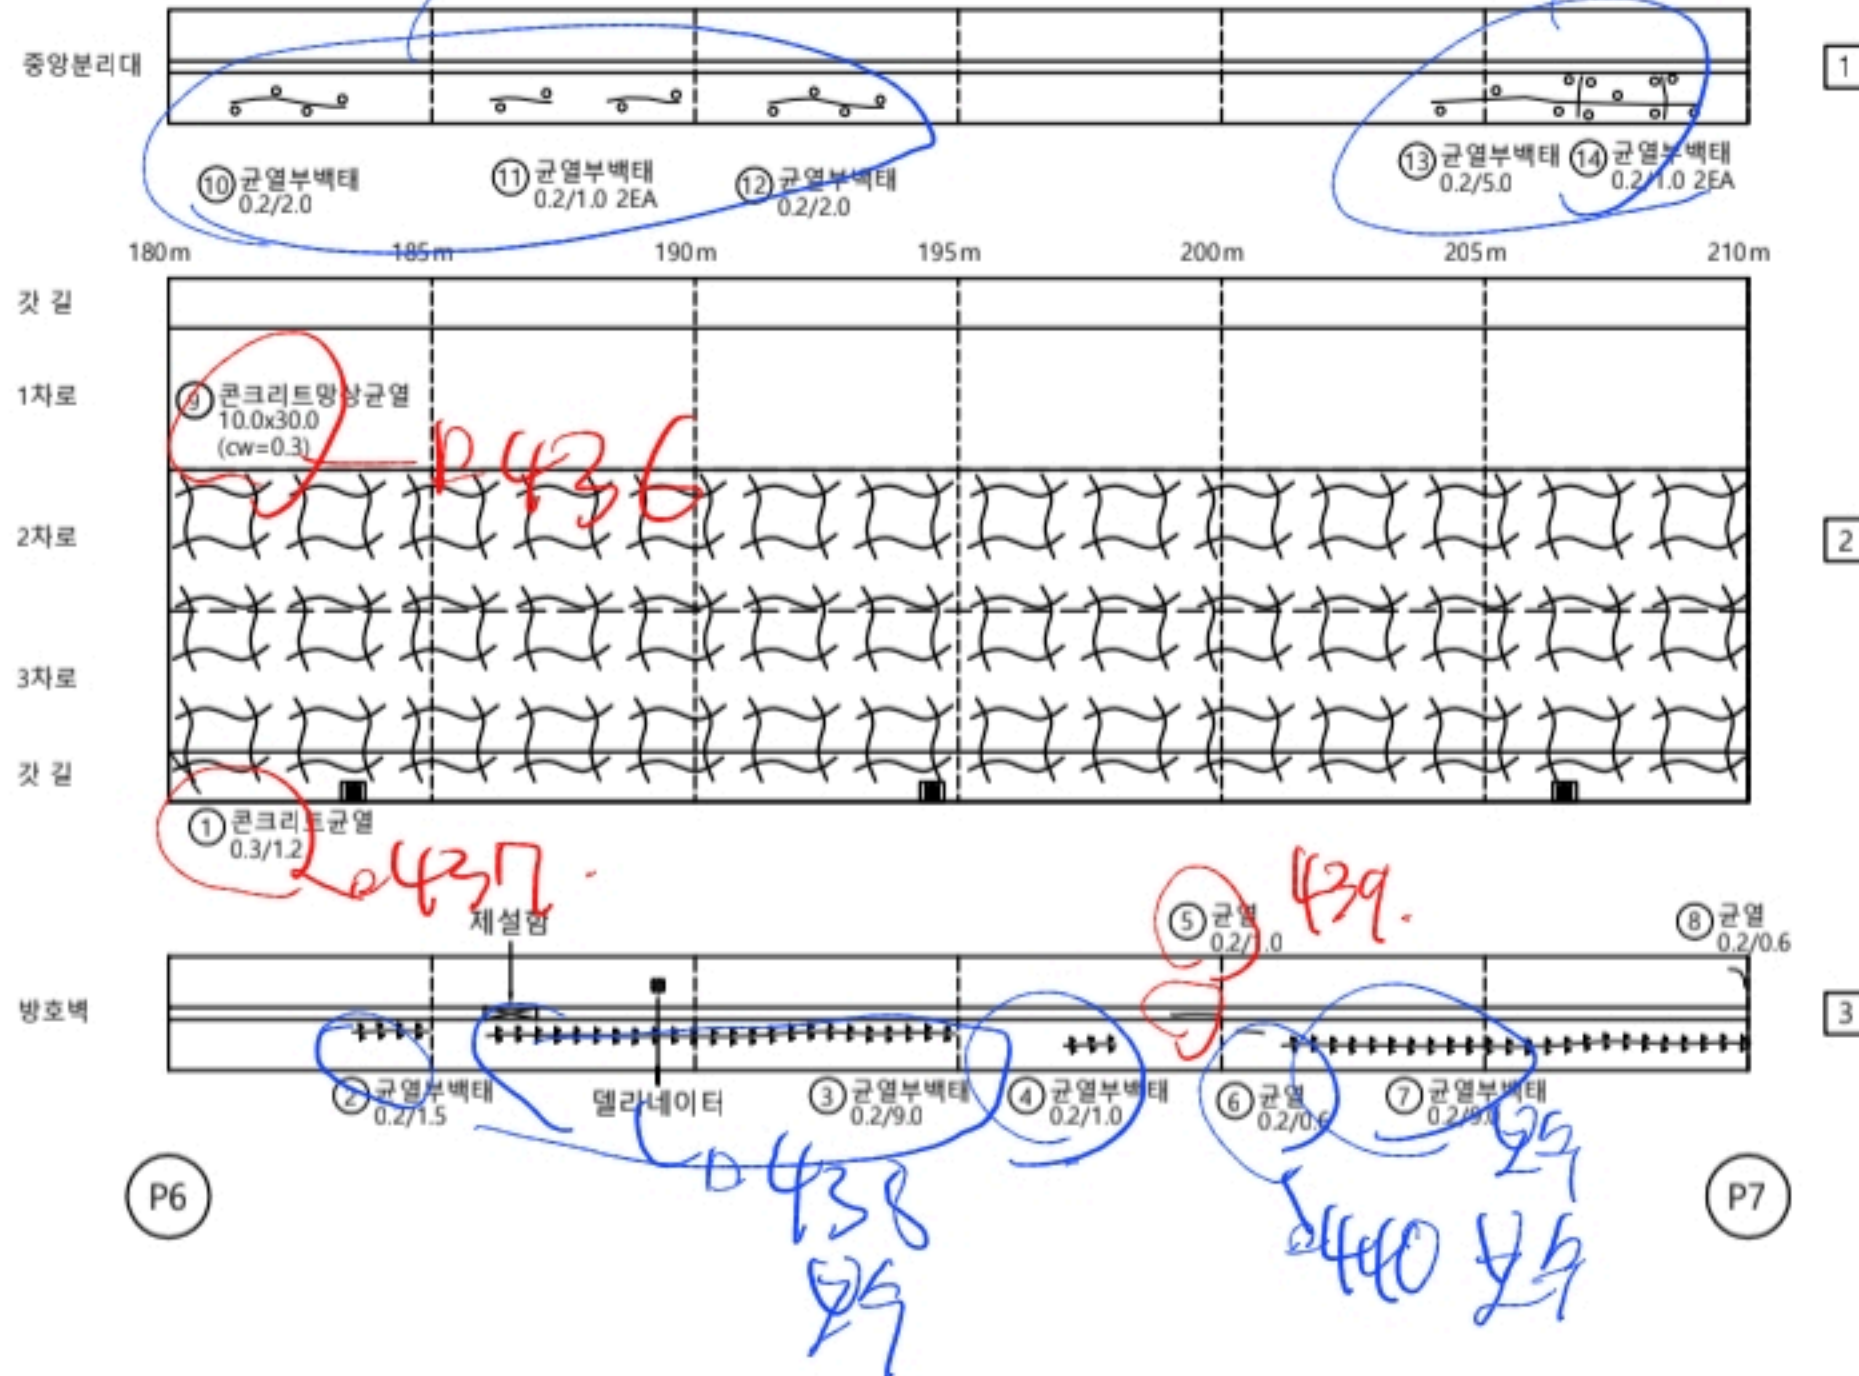
| 교면포장 S7 | | | | | | | | | |

| 교면포장 S7 | | | | | | | | | |
|---|---|---|---|---|---|---|---|---|---|
| 1 | 구 | 교면포장 | 모장균열 | 0.3 | 1.2 | | 1 | m | 1.20 |
| 2 | 구 | 방호벽 | 균열부백태 | 0.2 | 1.5 | | 1 | m | 1.50 |
| 3 | 구 | 방호벽 | 균열부백태 | 0.2 | 9.0 | | 1 | m | 9.00 |
| 4 | 구 | 방호벽 | 균열부백태 | 0.2 | 1.0 | | 1 | m | 1.00 |
| 5 | 구 | 방호벽 | 균열 | 0.2 | 1.0 | | 1 | m | 1.00 |
| 6 | 구 | 방호벽 | 균열 | 0.2 | 0.6 | | 1 | m | 0.60 |
| 7 | 구 | 방호벽 | 균열부백태 | 0.2 | 9.0 | | 1 | m | 9.00 |
| 8 | 구 | 방호벽 | 균열 | 0.2 | 0.6 | | 1 | m | 0.60 |
| 9 | 구 | 교면포장 | 모장 및 침강균열 | 0.3 | 10.0 | 30.0 | 1 | m | 300.00 |
| 10 | 신 | 방호벽 | 균열부백태 | 0.2 | 2.0 | | 1 | m | 2.00 |
| 11 | 신 | 방호벽 | 균열부백태 | 0.2 | 1.0 | | 2 | m | 2.00 |
| 12 | 신 | 방호벽 | 균열부백태 | 0.2 | 2.0 | | 1 | m | 2.00 |
| 13 | 신 | 방호벽 | 균열부백태 | 0.2 | 5.0 | | 1 | m | 5.00 |
| 14 | 신 | 방호벽 | 균열부백태 | 0.2 | 1.0 | | 2 | m | 2.00 |

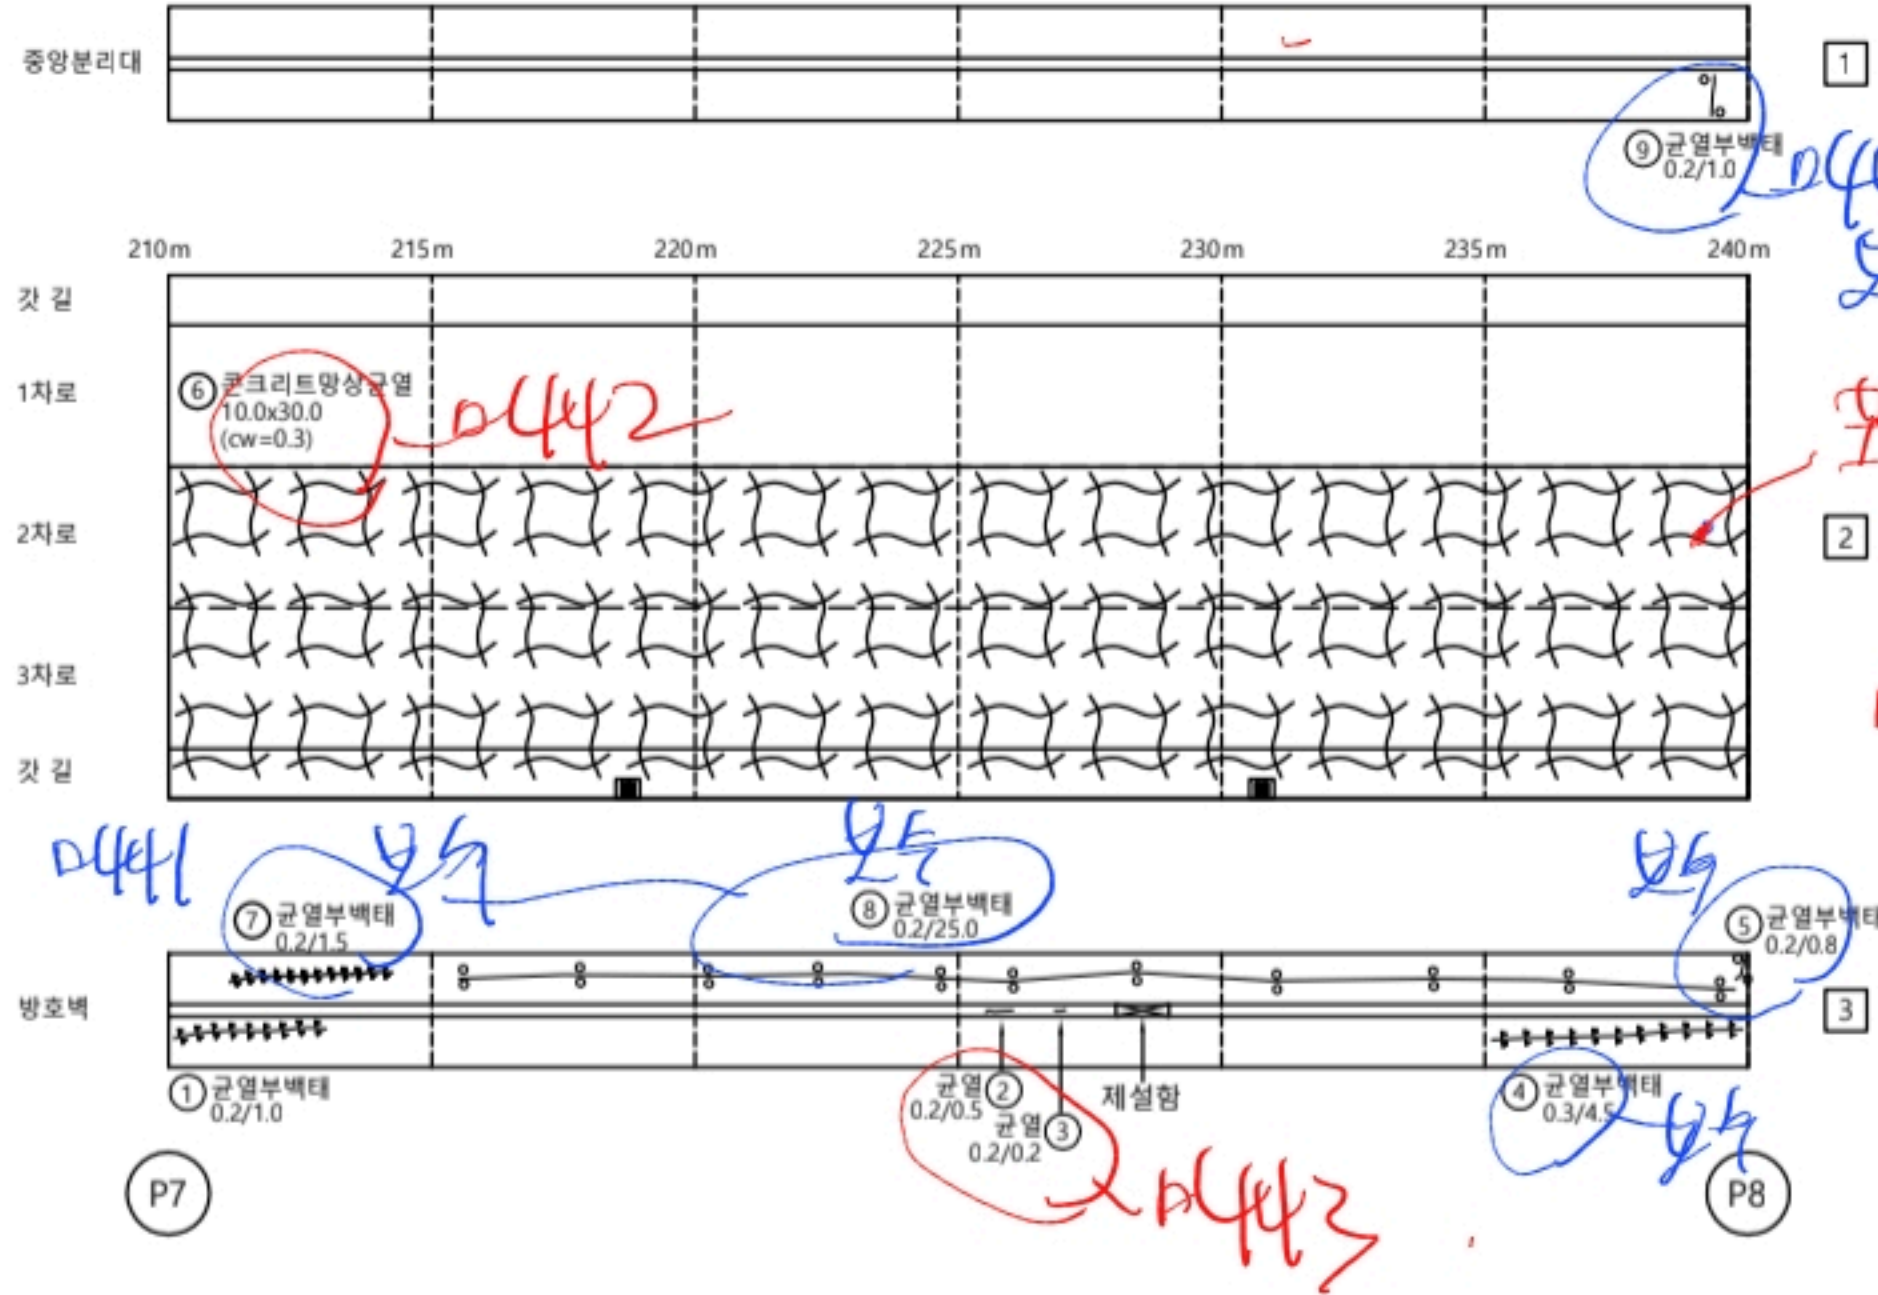
| 교면포장 S8 | | | | | | | | | |

| 교면포장 S8 | | | | | | | | | |
|---|---|---|---|---|---|---|---|---|---|
| 1 | 구 | 방호벽 | 균열부백태 | 0.2 | 1.0 | | 1 | m | 1.00 |
| 2 | 구 | 방호벽 | 균열 | 0.2 | 0.5 | | 1 | m | 0.50 |
| 3 | 구 | 방호벽 | 균열 | 0.2 | 0.2 | | 1 | m | 0.20 |
| 4 | 구 | 방호벽 | 균열부백태 | 0.3 | 4.5 | | 1 | m | 4.50 |
| 5 | 선 | 방호벽 | 균열부백태 | 0.2 | 0.8 | | 1 | m | 0.80 |
| 6 | 구 | 교면포장 | 포장 망상균열 | 0.3 | 10.0 | 30.0 | 1 | m | 300.00 |
| 7 | 구 | 방호벽 | 균열부백태 | 0.2 | 1.5 | | 1 | m | 1.50 |
| 8 | 선 | 방호벽 | 균열부백태 | 0.2 | 25.0 | | 1 | m | 25.00 |
| 9 | 선 | 방호벽 | 균열부백태 | 0.2 | 1.0 | | 1 | m | 1.00 |

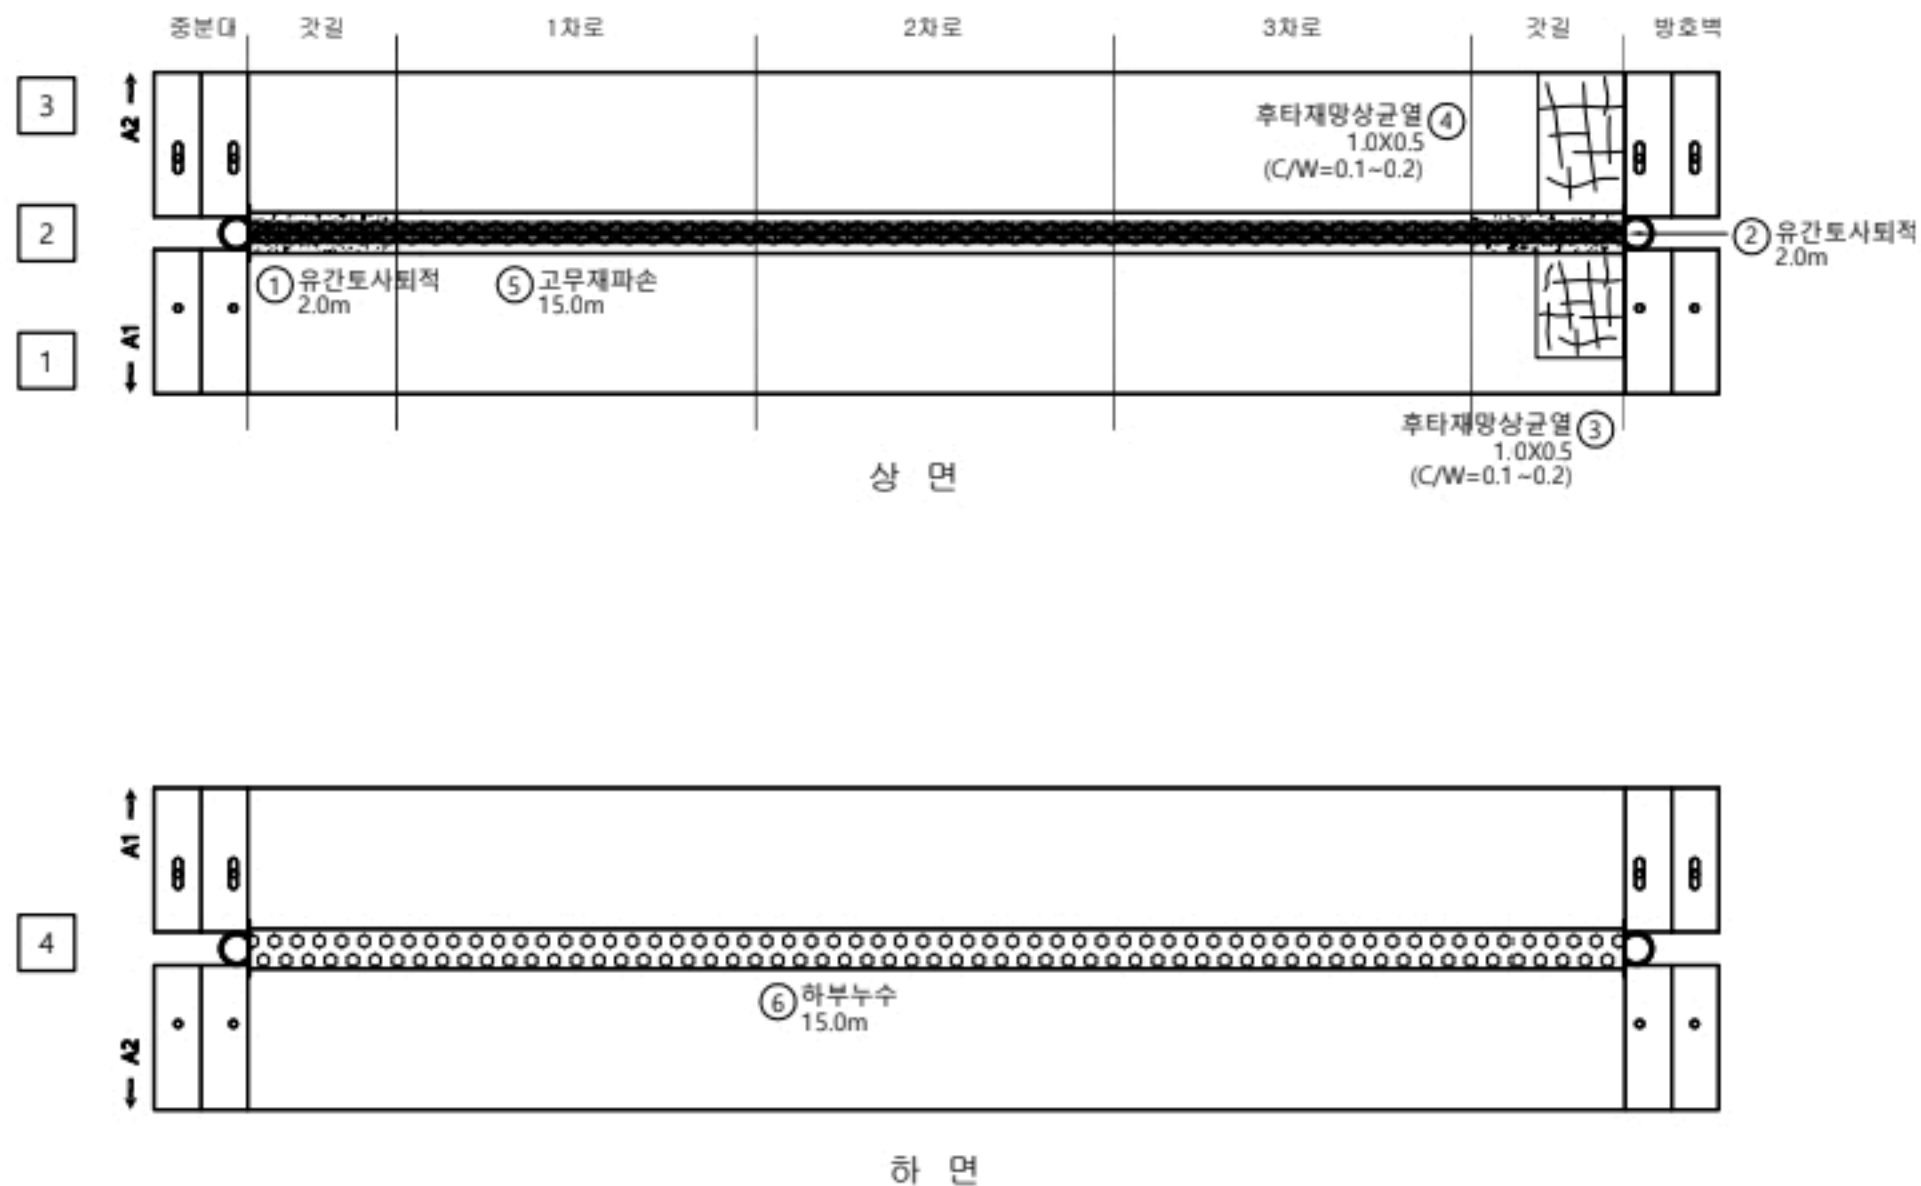
좌광천교(울산) 신축이음 A2

| 신축이음 | | | | | | | | | |
|---|---|---|---|---|---|---|---|---|---|
| 3 | 구 | 신축이음 | 후타재 망상균열 | 0.2 | 1.0 | 0.5 | 1 | ㎡ | 0.50 |
| 4 | 구 | 신축이음 | 후타재 망상균열 | 0.2 | 1.0 | 0.5 | 1 | ㎡ | 0.50 |
| 6 | 선 | 신축이음 | 하부누수 | | 15.0 | | 1 | m | 15.00 |

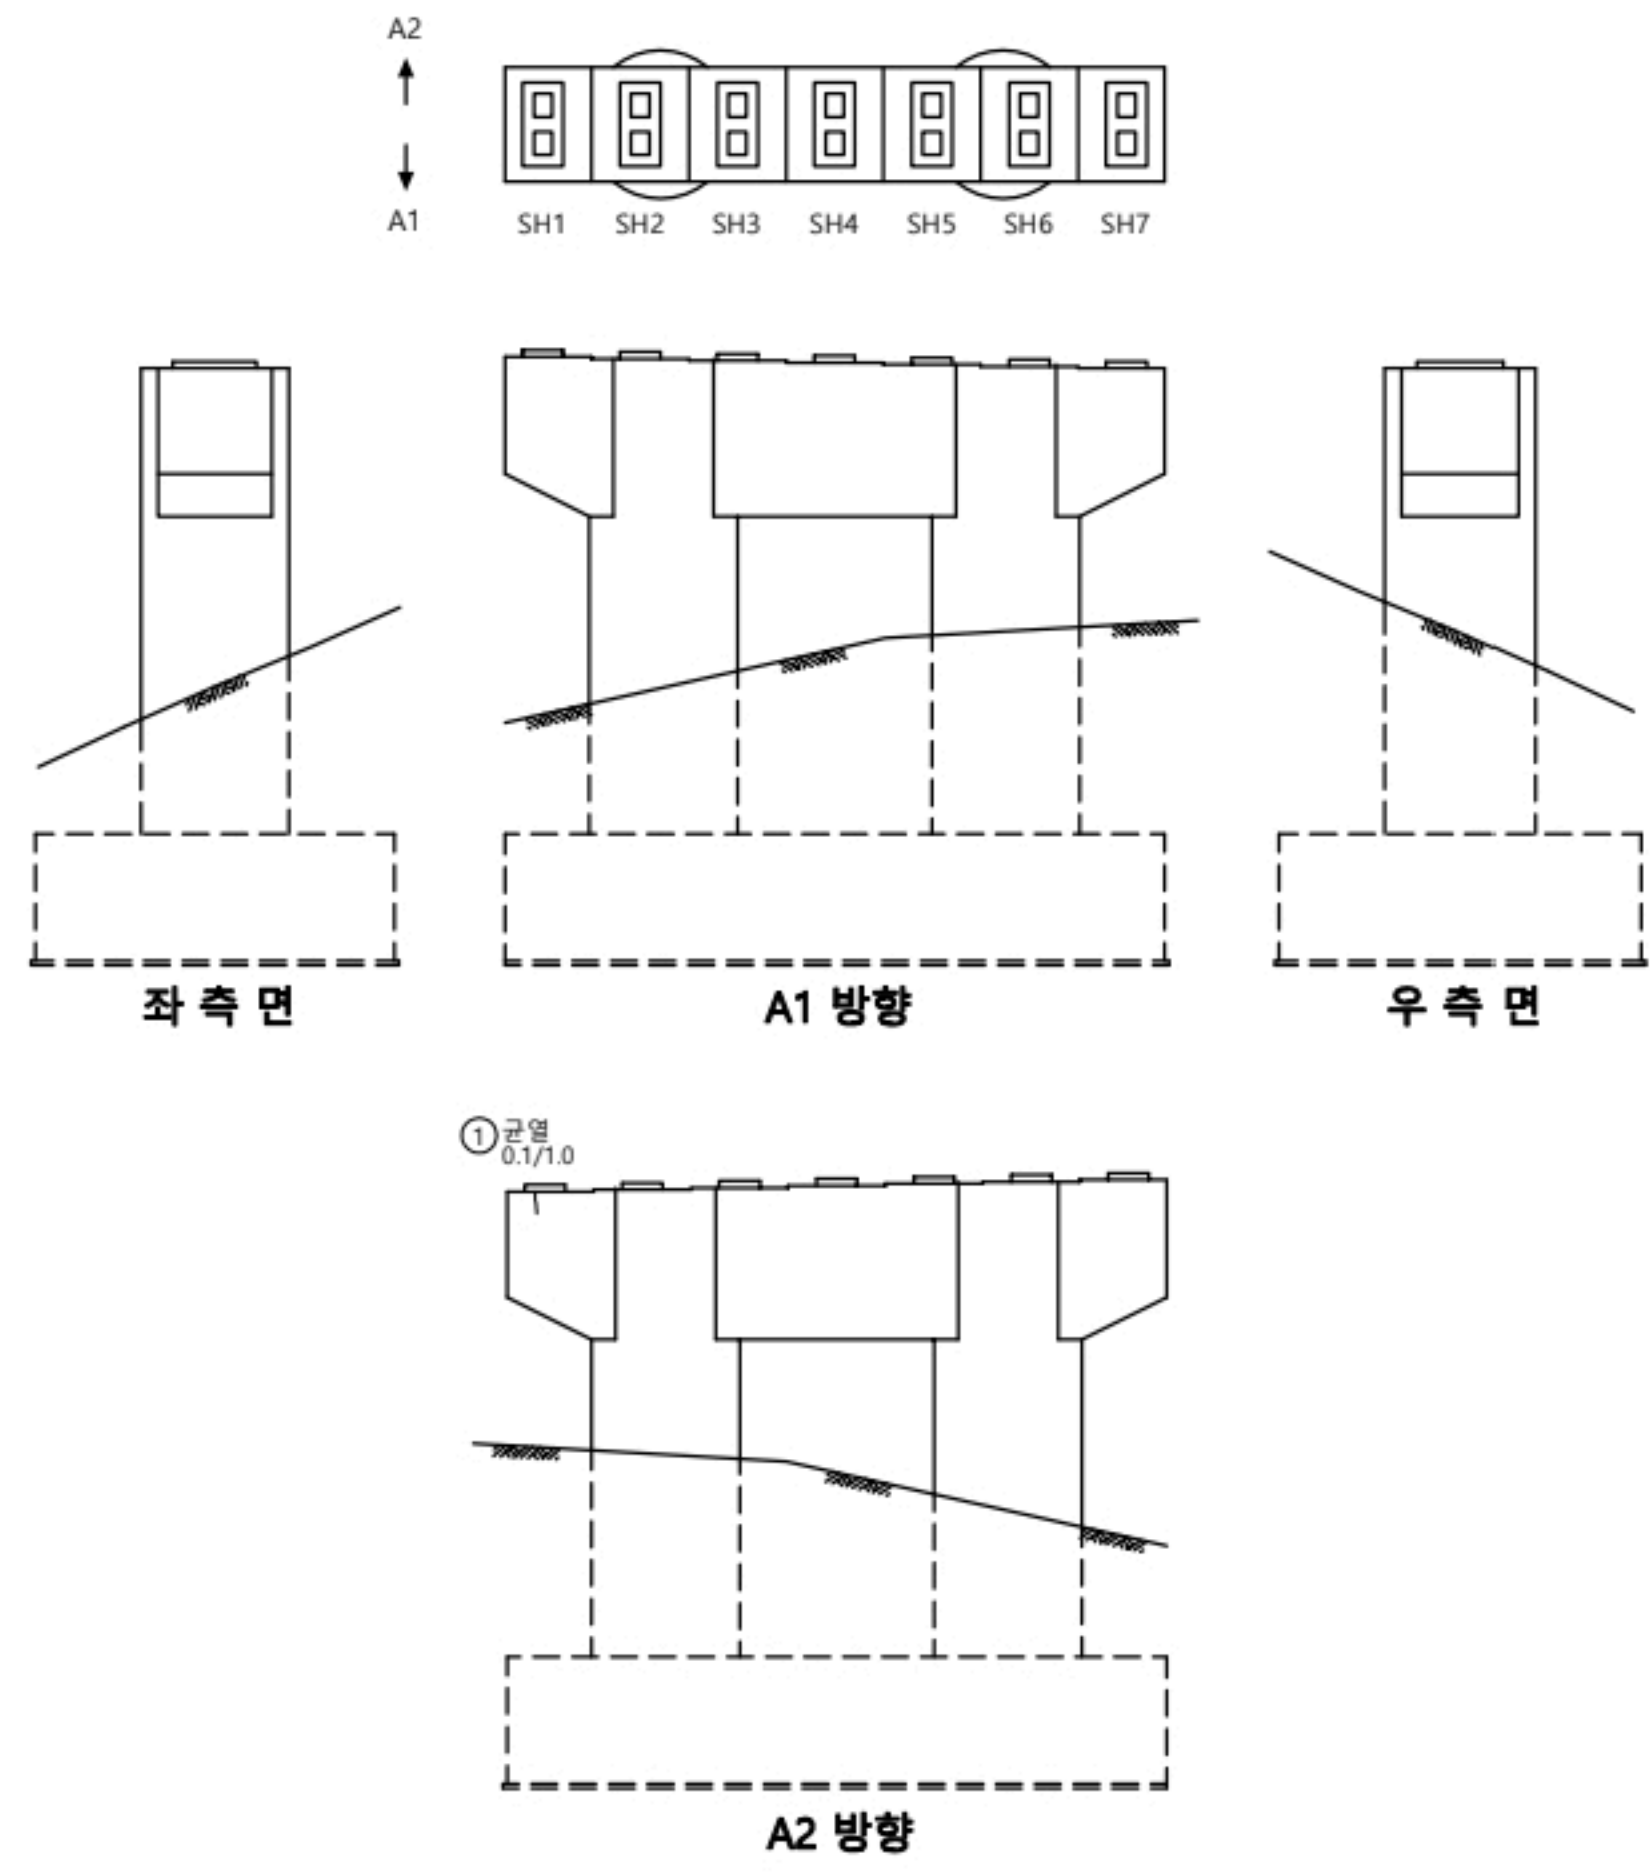
좌광천교(울산) 교각 P1

| 교각 | | | | | | | | | | |
|---|---|---|---|---|---|---|---|---|---|---|
| 1 | 구 | 교각 | 균열 | 0.1 | 1.0 | | 1 | m | 1.00 | |

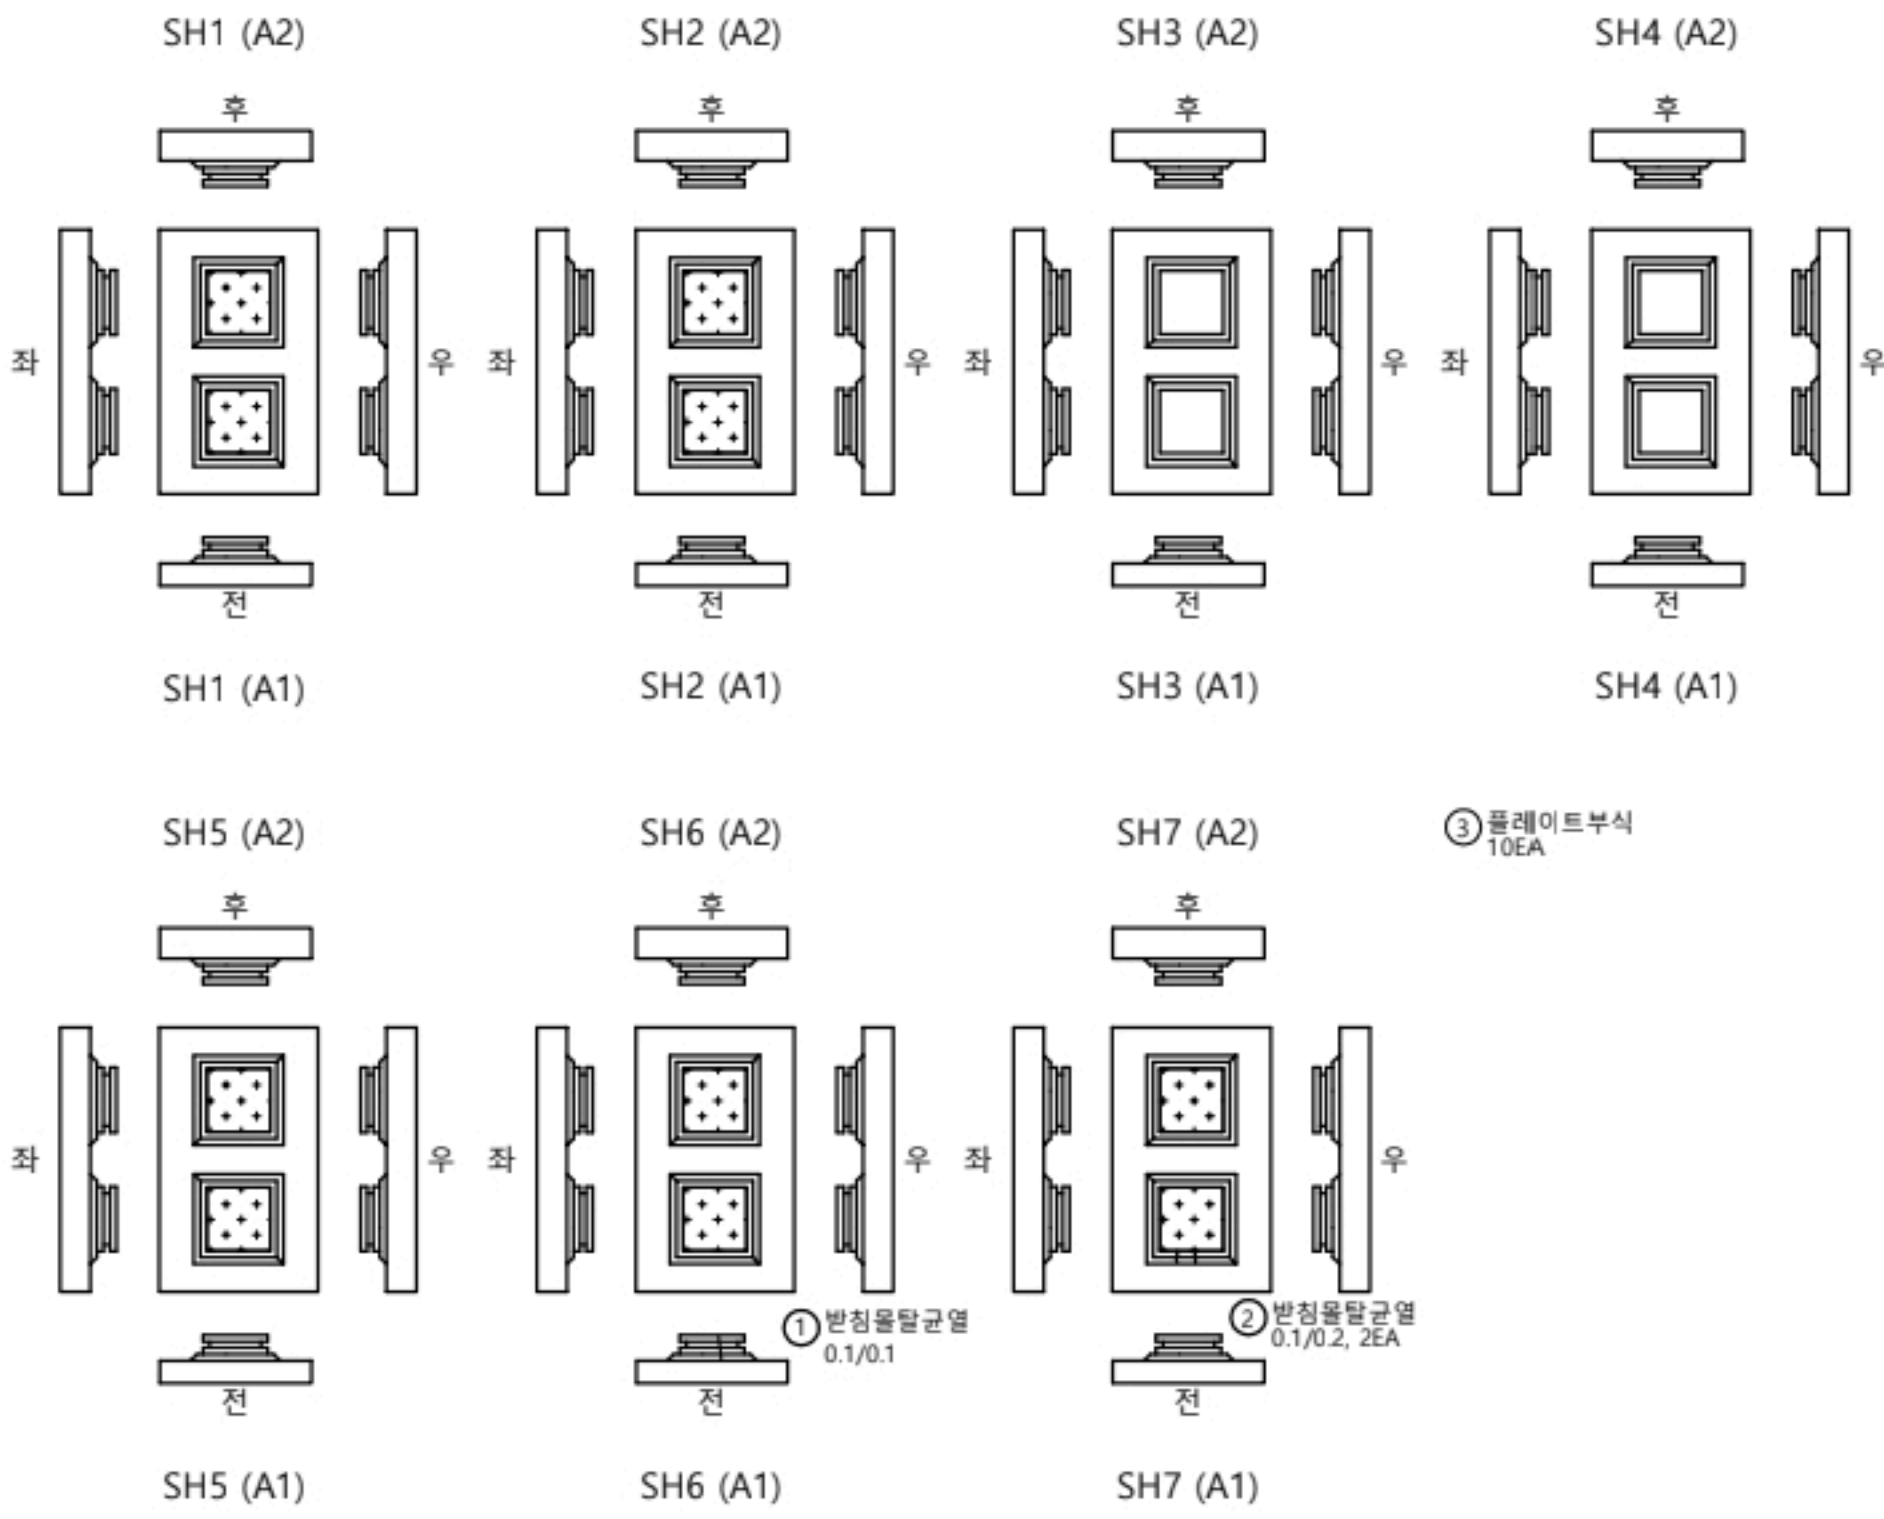
| 번호 | 선/구 | 부재명 | 손상현황 | 손상규모 | | | | | | 비고 |
|---|---|---|---|---|---|---|---|---|---|---|
| 1 | 구 | 교량받침 | 받침물달균열 | 0.1 | 0.1 | | 1 | m | 0.10 | |
| 2 | 구 | 교량받침 | 받침물달균열 | 0.1 | 0.2 | | 2 | m | 0.40 | |
| 3 | 구 | 교량받침 | 플레이트부식 | | | | 10 | EA | 10.00 | |

③ 플레이트부식  
10EA

① 받침물달균열  
0.1/0.1

② 받침물달균열  
0.1/0.2, 2EA

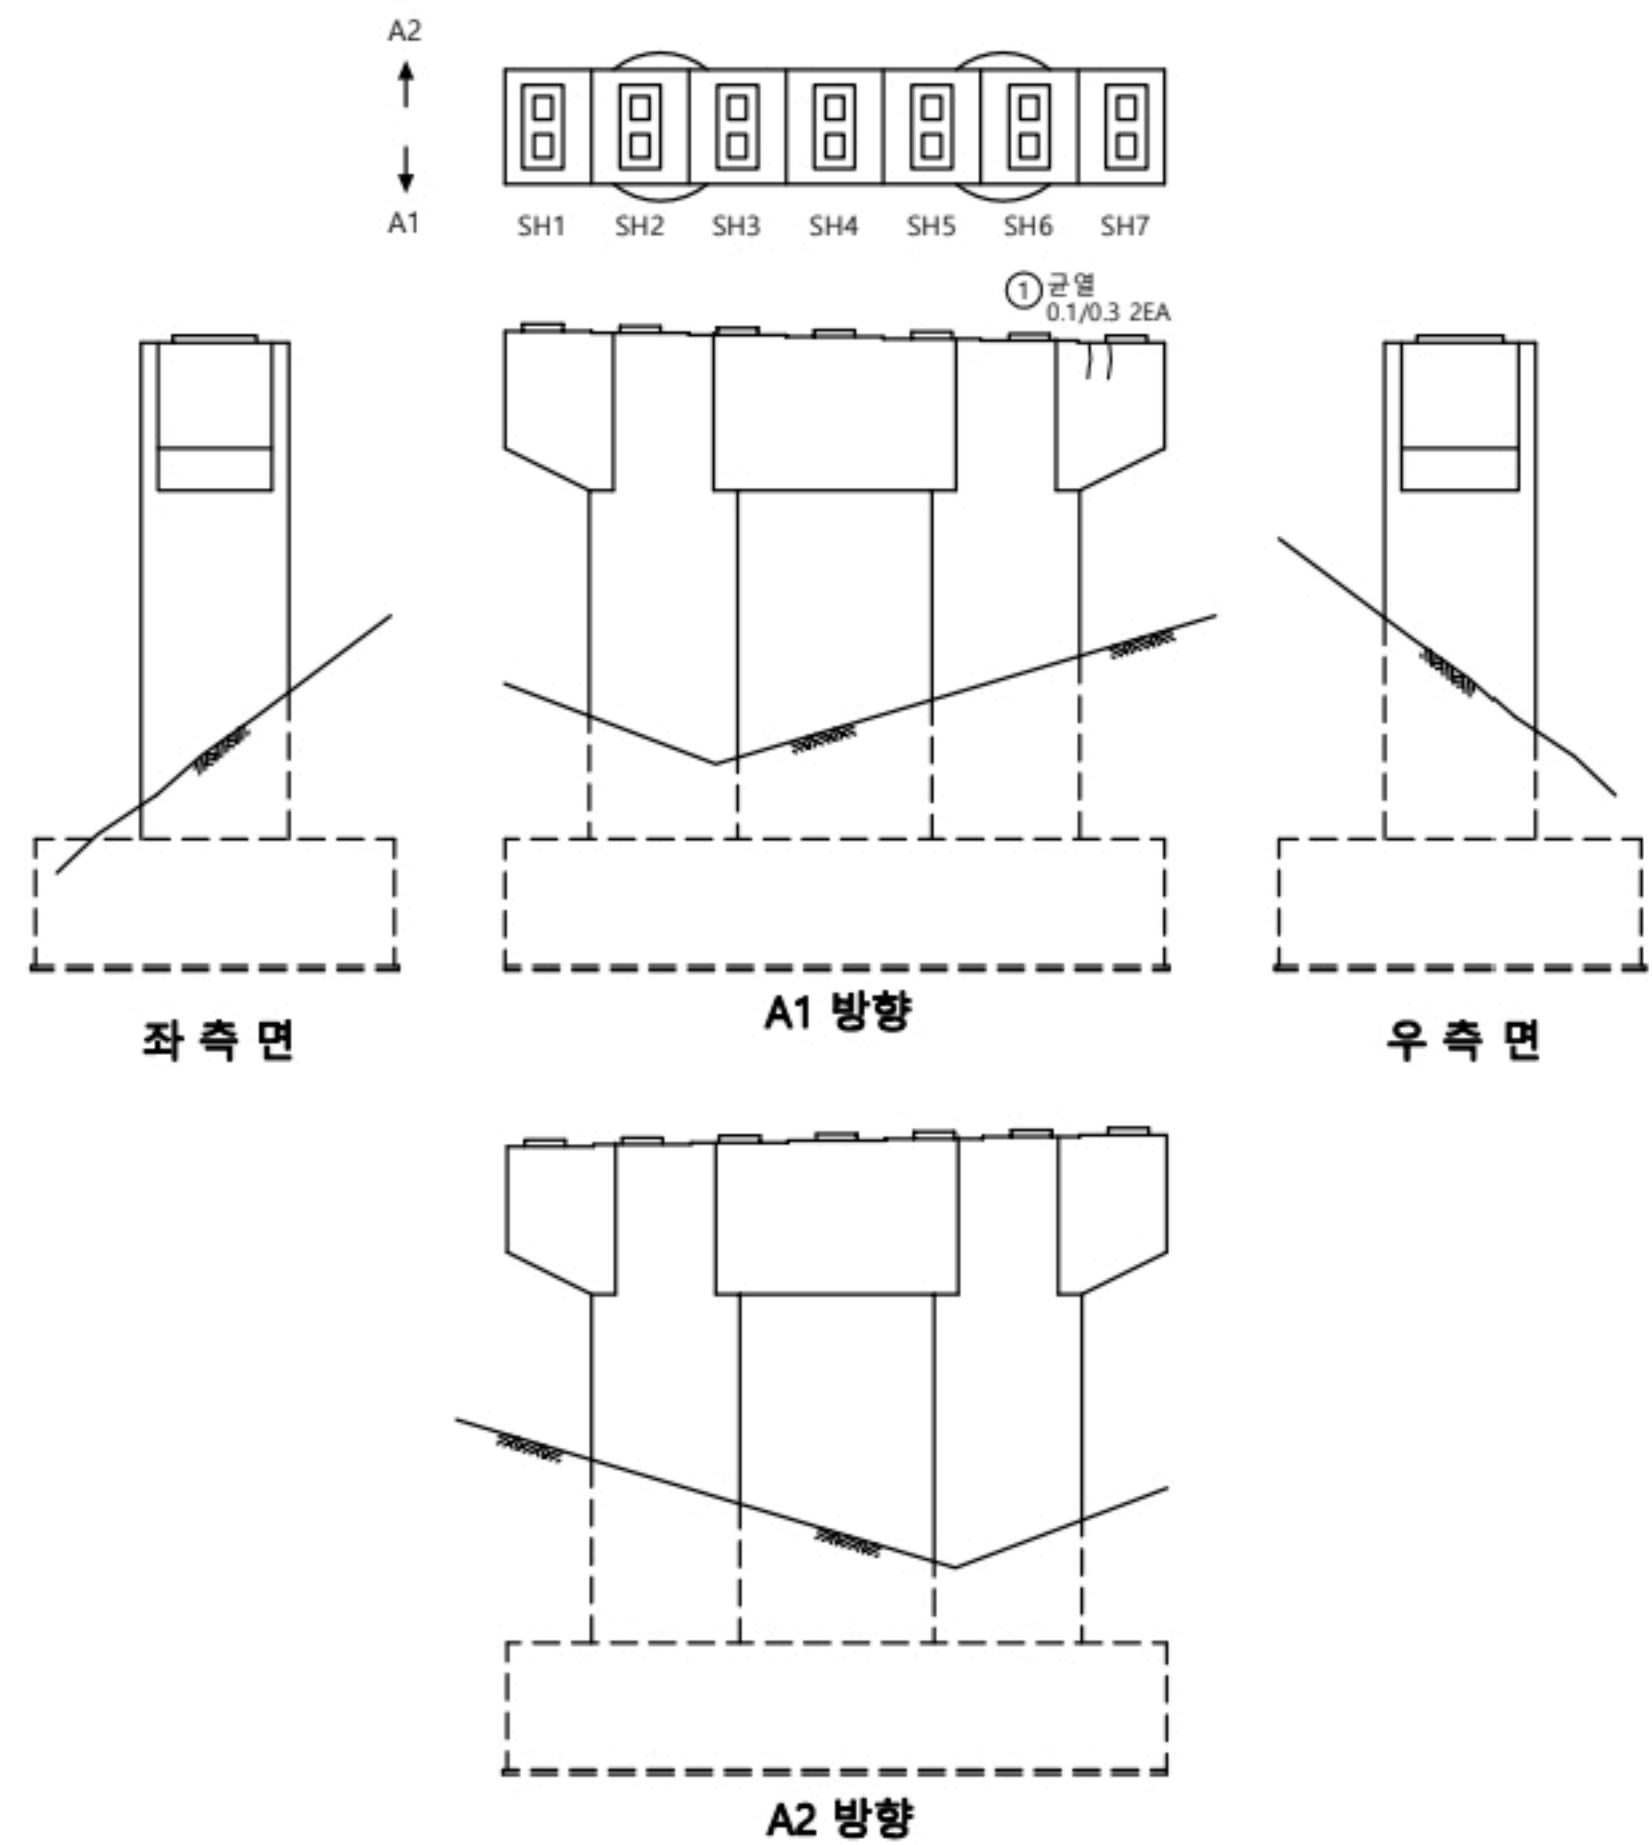
좌광천교(울산) 교각 P2

| 교각 | | | | | | | | | |
|---|---|---|---|---|---|---|---|---|---|
| 1 | 선 | 교각 | 균열 | 0.1 | 0.3 | | 2 | m | 0.60 |
