좌광천교(울산) 교면포장 S1

손상물량표

2023년 부산울산고속도로 정밀안전점검 및 성능평가용역

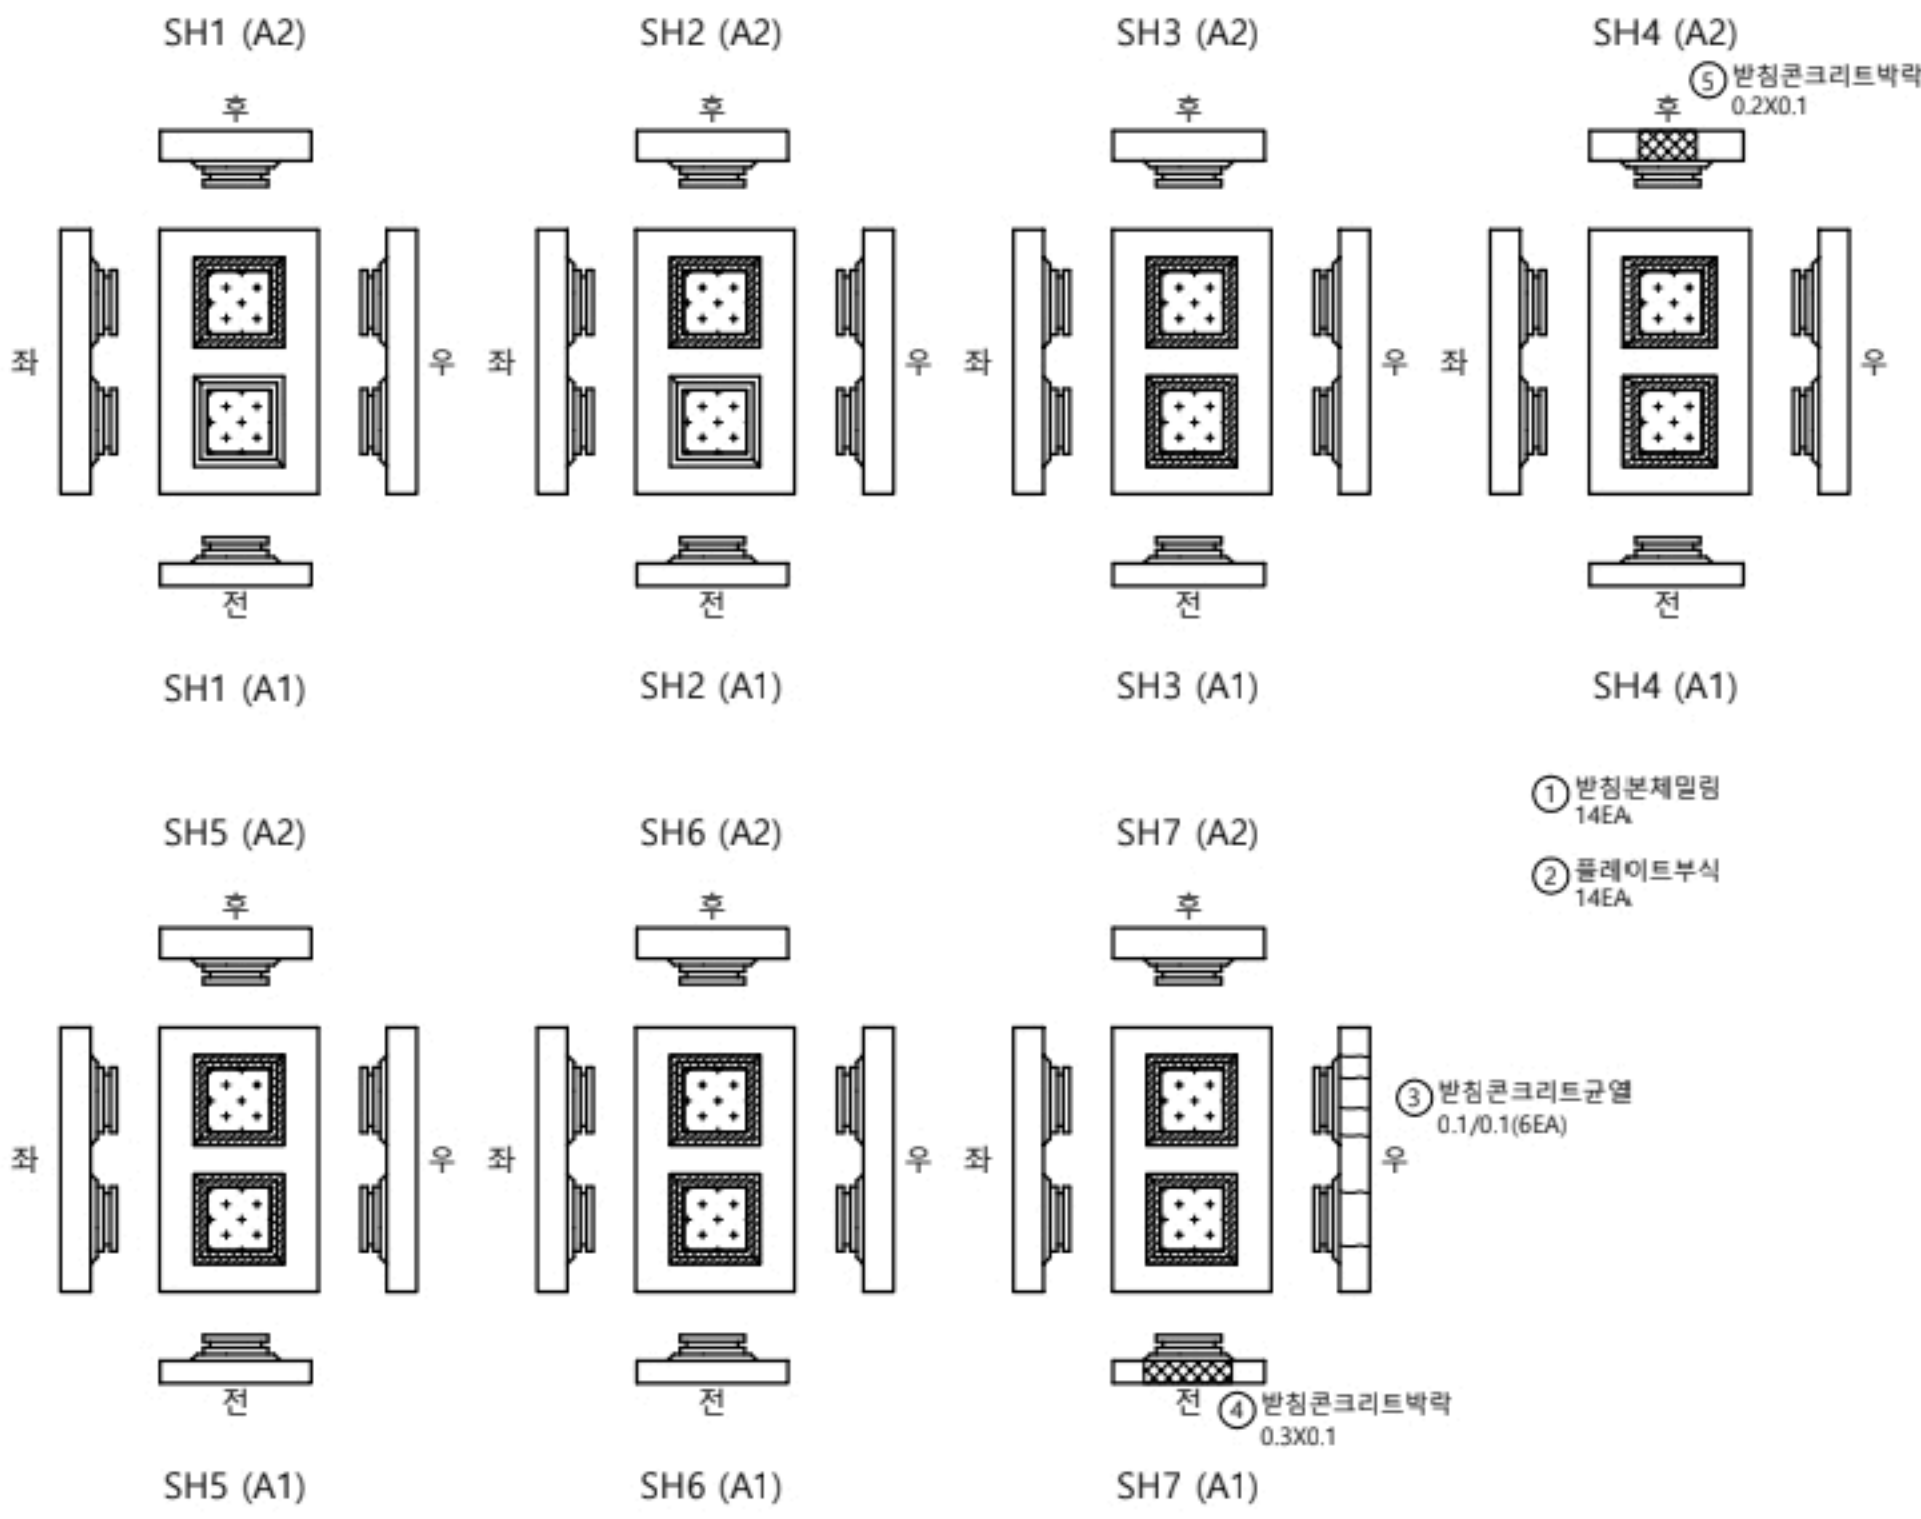
| 번호 | 선/구 | 부재명 | 손상현황 | 손상규모 | | | | | 비고 |
|---|---|---|---|---|---|---|---|---|---|
| 2 | 구 | 교량받침 | 플레이트부식 | | | | 14 | EA | 14.00 |
| 3 | 구 | 교량받침 | 반침콘크리트 균열 | 0.1 | 0.1 | | 6 | m | 0.60 |

- ① 받침본체밀림 14EA
- ② 플레이트부식 14EA

③ 받침콘크리트균열 0.1/0.1(6EA)

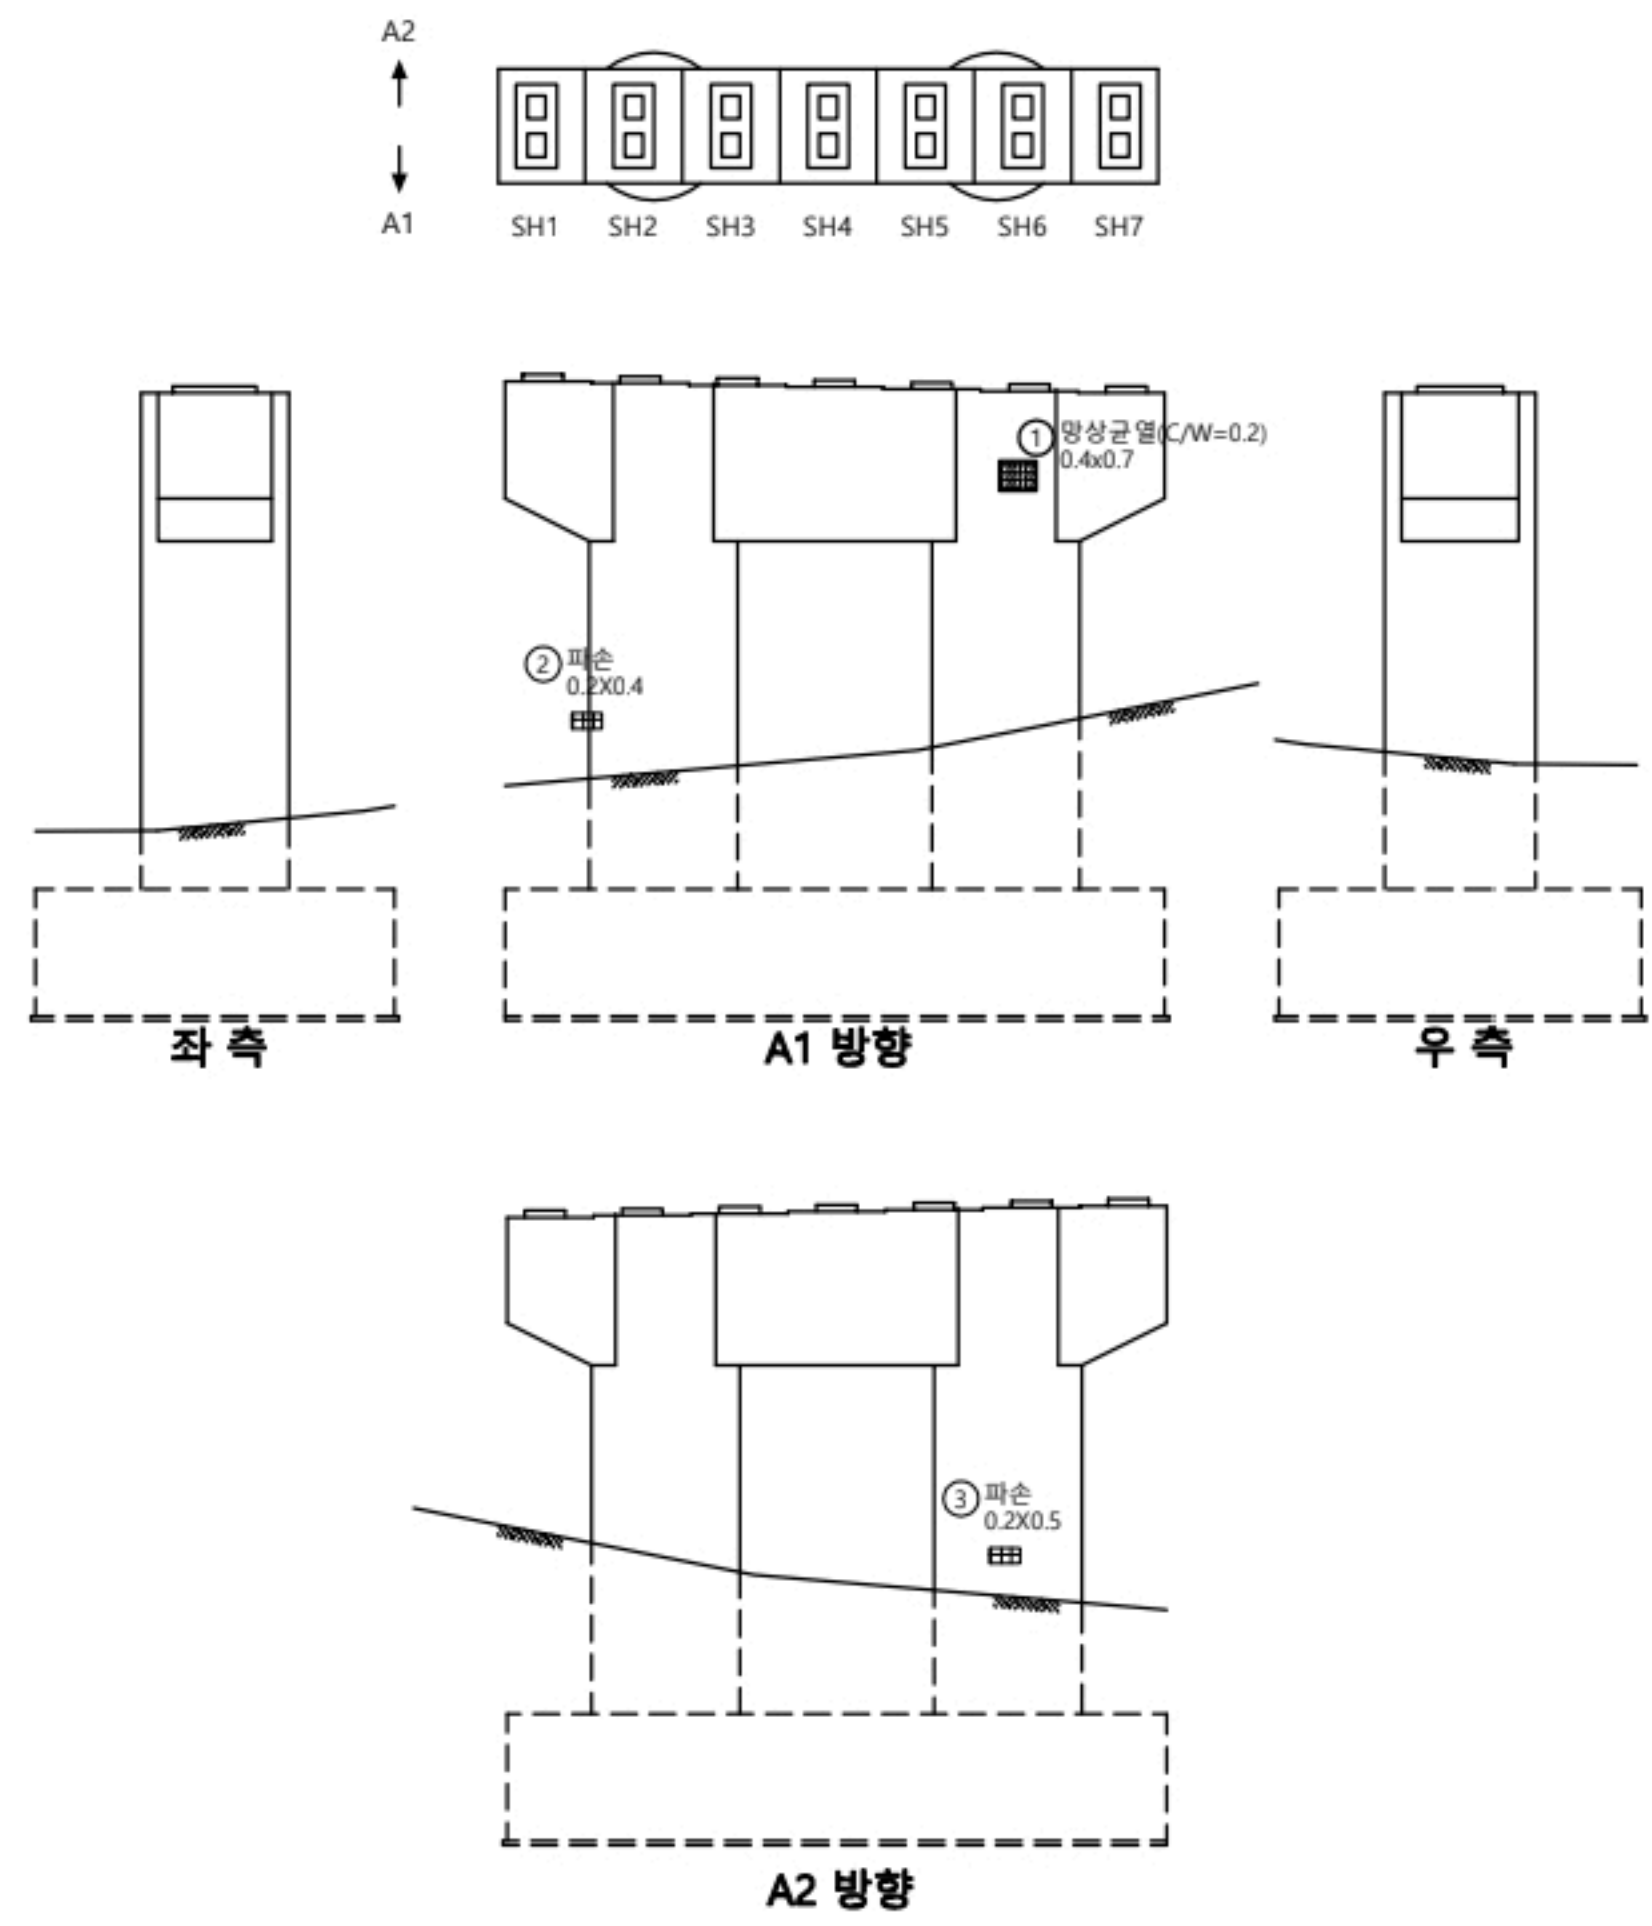
좌광천교(울산) 교각 P5

| 교각 | | | | | | | | | |
|---|---|---|---|---|---|---|---|---|---|
| 1 | 구 | 교각 | 망상균열 | 0.2 | 0.4 | 0.7 | 1 | m <sup>2</sup> | 0.28 |

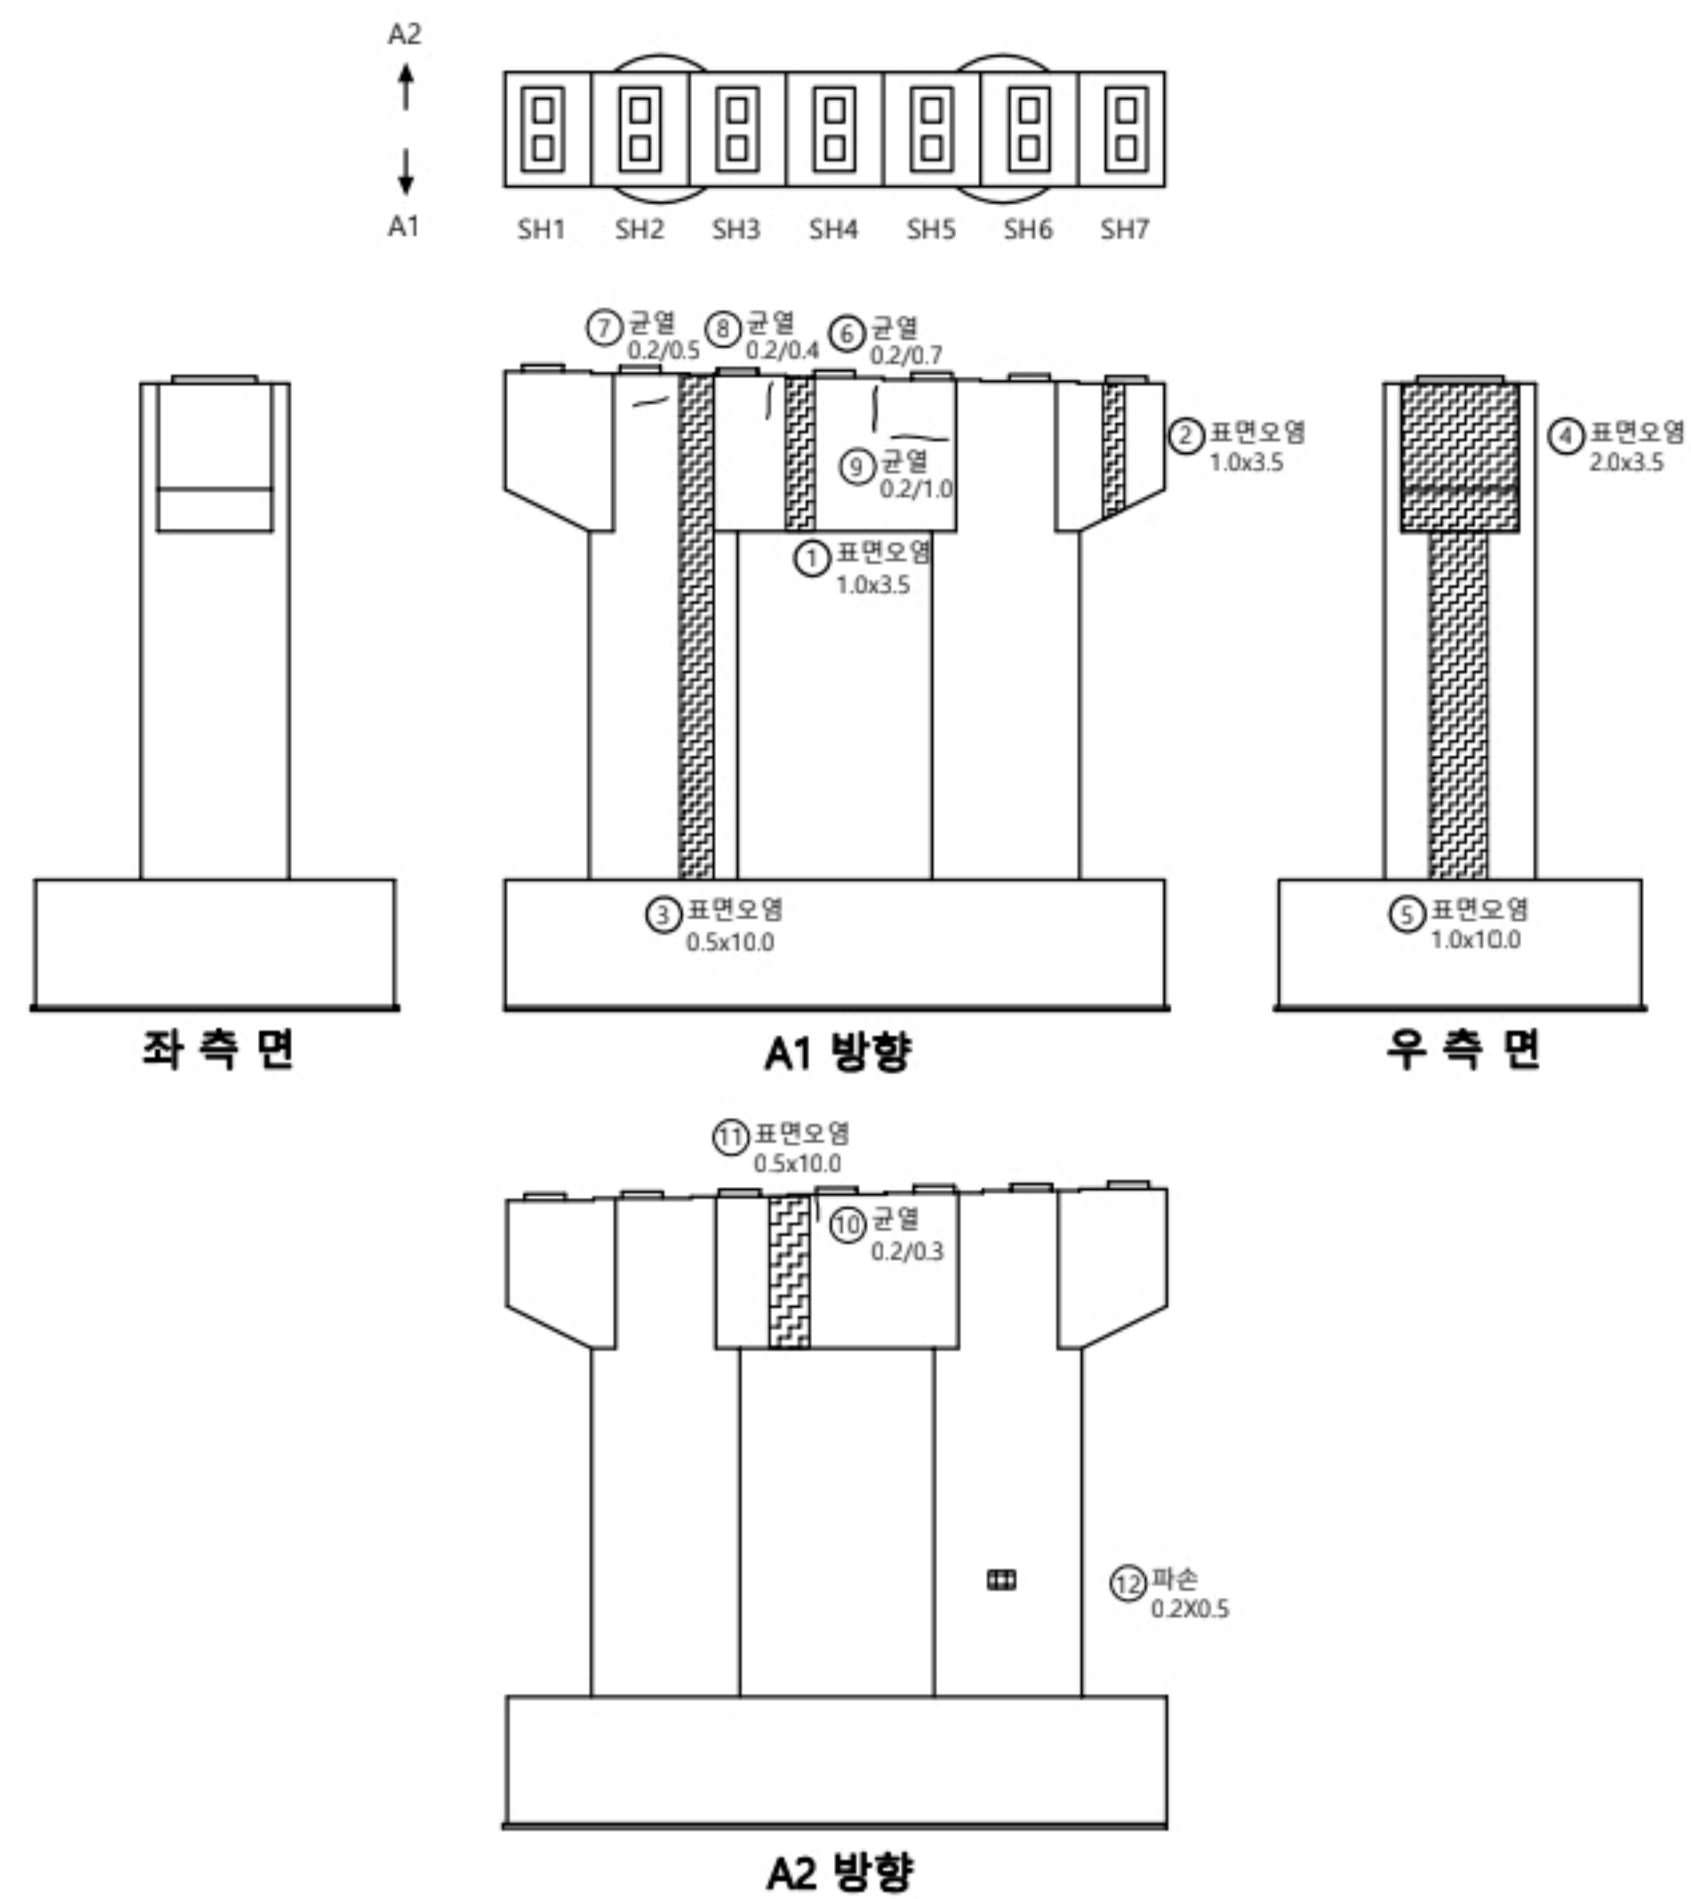
| 교각 | | | | | | | | | |
|---|---|---|---|---|---|---|---|---|---|
| P6 | | | | | | | | | |

| 교각 | | | | | | | | | |
|---|---|---|---|---|---|---|---|---|---|
| 6 | 구 | 교각 | 균열 | 0.2 | 0.7 | | 1 | m | 0.70 |
| 7 | 구 | 교각 | 균열 | 0.2 | 0.5 | | 1 | m | 0.50 |
| 8 | 구 | 교각 | 균열 | 0.2 | 0.4 | | 1 | m | 0.40 |
| 9 | 신 | 교각 | 균열 | 0.2 | 1.0 | | 1 | m | 1.00 |
| 10 | 신 | 교각 | 균열 | 0.2 | 0.3 | | 1 | m | 0.30 |

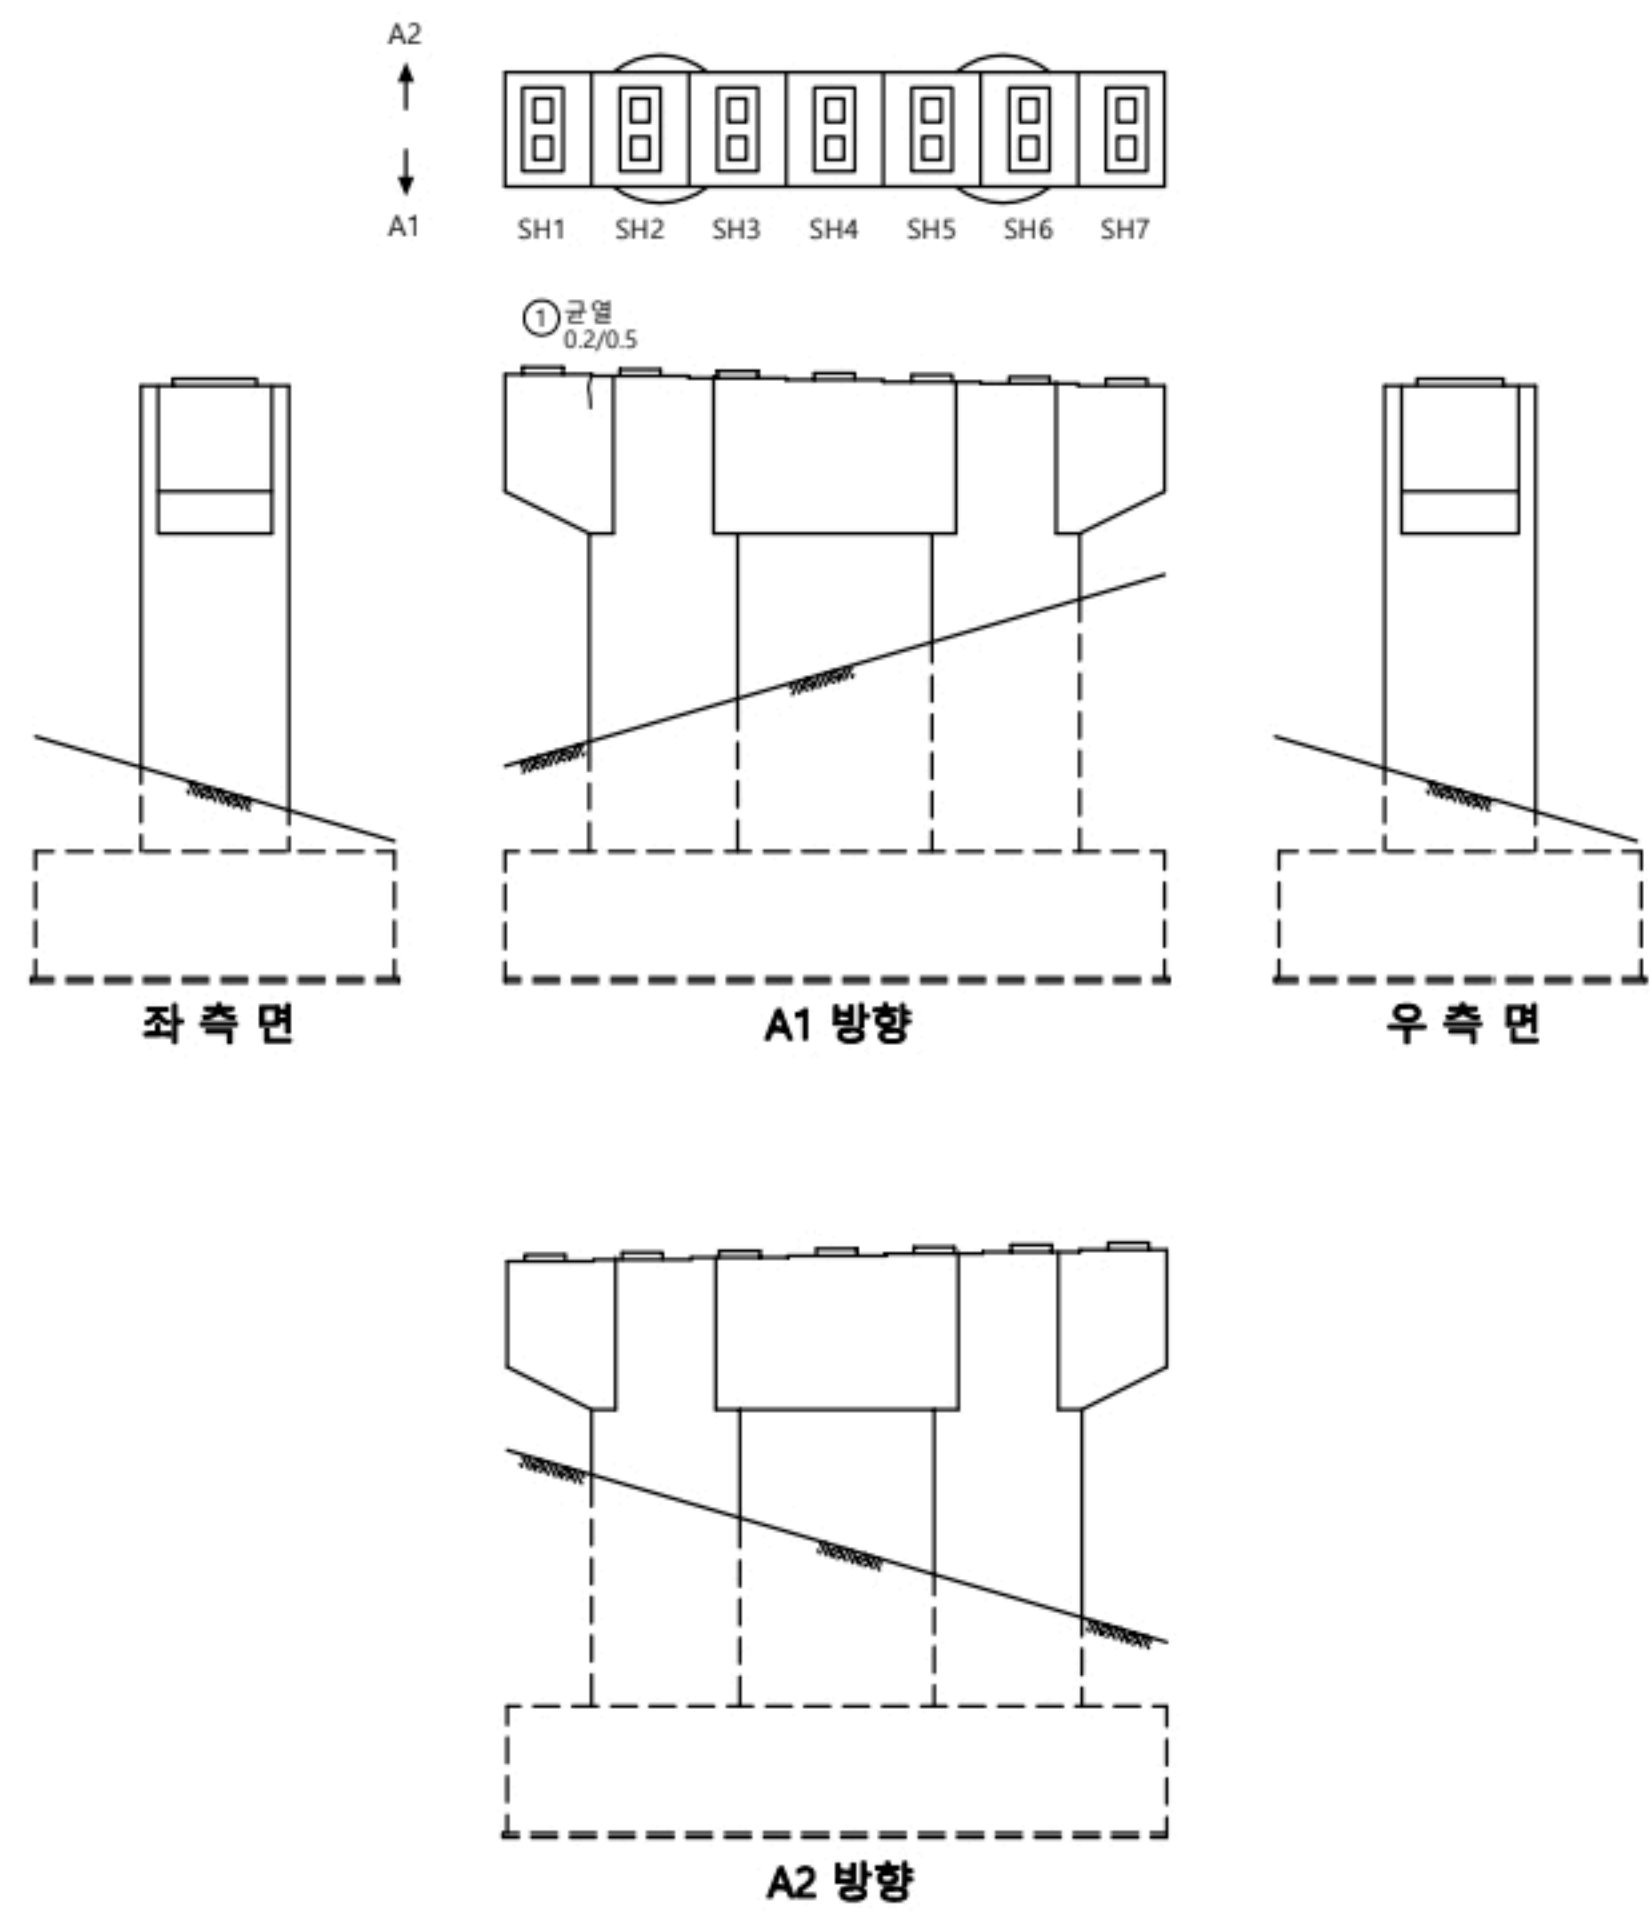
| 교각 | | | | | | | | | | |
|---|---|---|---|---|---|---|---|---|---|---|
| P7 | | | | | | | | | | |

| 교각 | | | | | | | | | | |
|---|---|---|---|---|---|---|---|---|---|---|
| 1 | 구 | 교각 | 균열 | 0.2 | 0.5 | | 1 | m | 0.50 | |

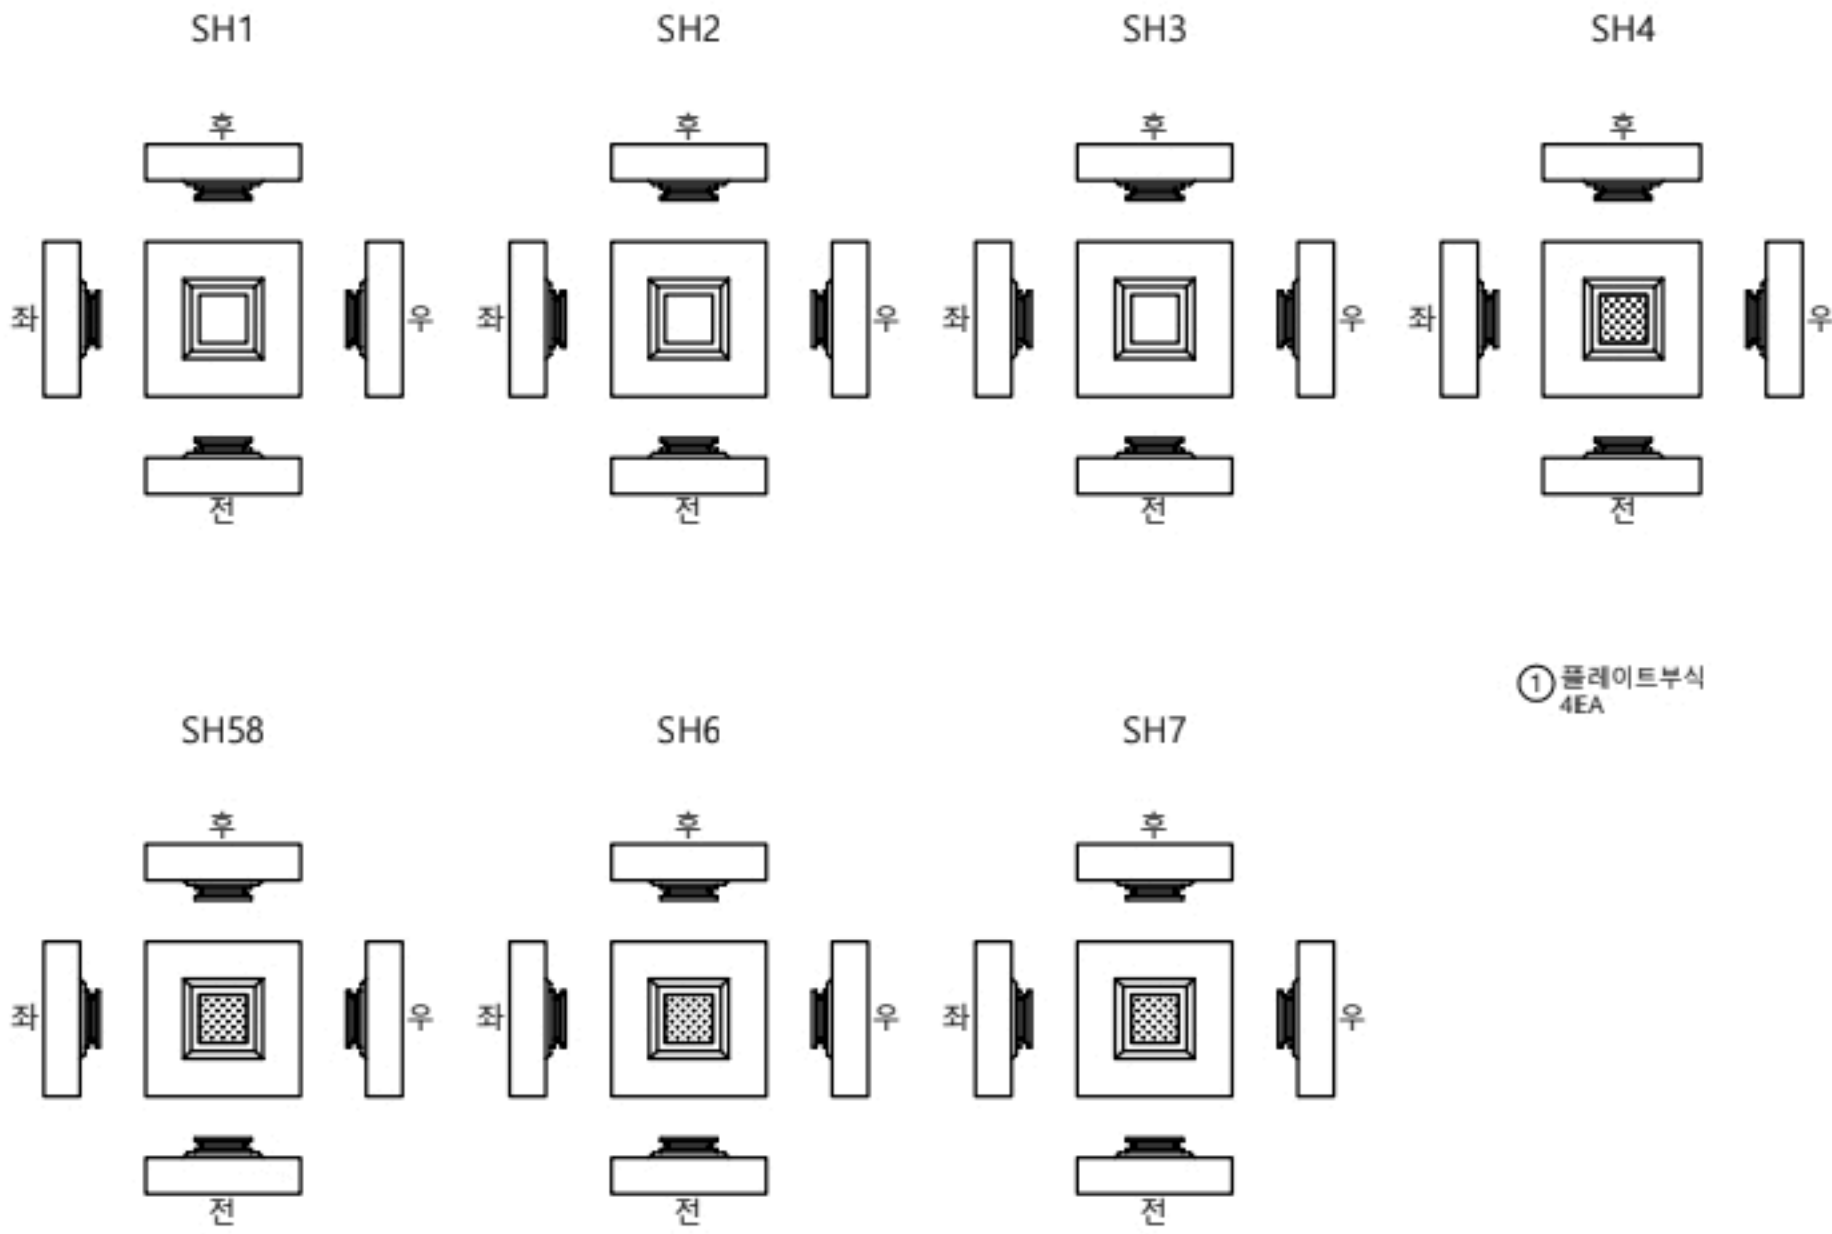
| 번호 | 신/구 | 부재명 | 손상현황 | 손상규모 | | | | | 비고 |
|---|---|---|---|---|---|---|---|---|---|
| 1 | 신 | 교량받침 | 플레이트부식 | | | | 4 | EA | 4.00 |

① 플레이트부식  
4EA
