# 좌광천교(울산) 교면포장 S1

2023년 부산울산고속도로 정밀안전점검 및 성능평가용역

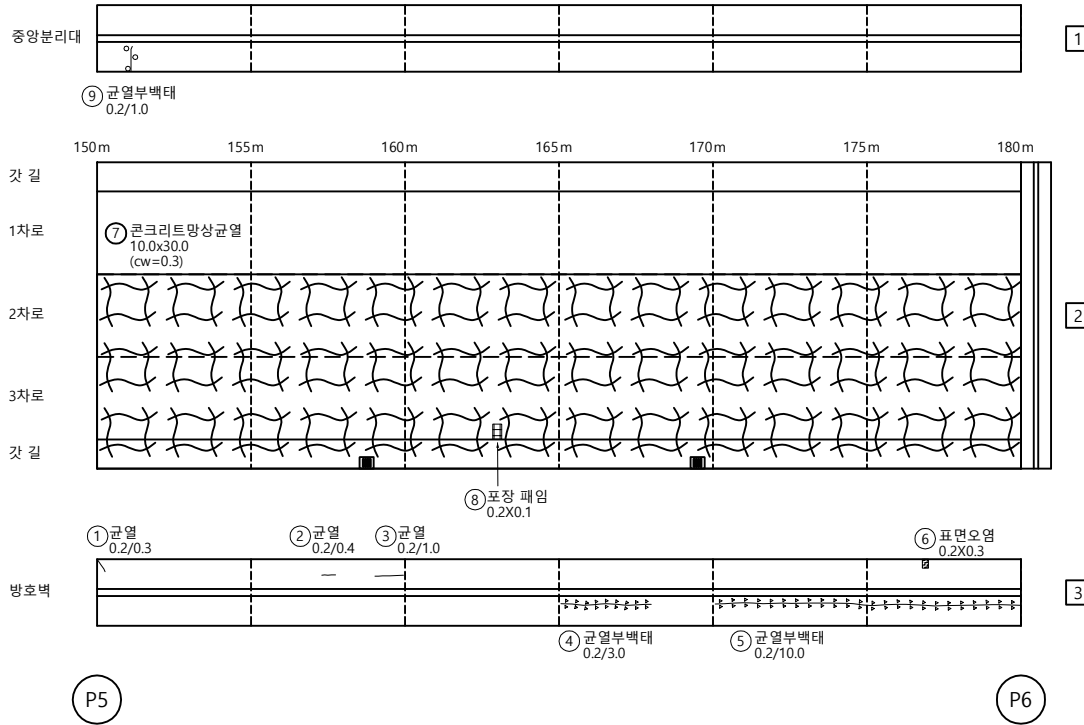
| 번호 | 신/구 | 부재명 | 손 상 현 황 | 손 상 규 모 | | | | | 비고 |
|---|---|---|---|---|---|---|---|---|---|
| 1 | 구 | 방호벽 | 균열 | 0.2 | 0.3 | | 1 | m | 0.30 |
| 2 | 구 | 방호벽 | 균열 | 0.2 | 0.4 | | 1 | m | 0.40 |
| 3 | 구 | 방호벽 | 균열 | 0.2 | 1.0 | | 1 | m | 1.00 |
| 4 | 구 | 방호벽 | 균열부백태 | 0.2 | 3.0 | | 1 | m | 3.00 |
| 5 | 구 | 방호벽 | 균열부 | 0.2 | 10.0 | | 1 | m | 10.00 |
| 7 | 구 | 교면포장 | 포장 망상균열 | 0.3 | 10.0 | 30.0 | 1 | m | 300.00 |
| 9 | 신 | 방호벽 | 균열부백태 | 0.2 | 1.0 | | 1 | m | 1.00 |

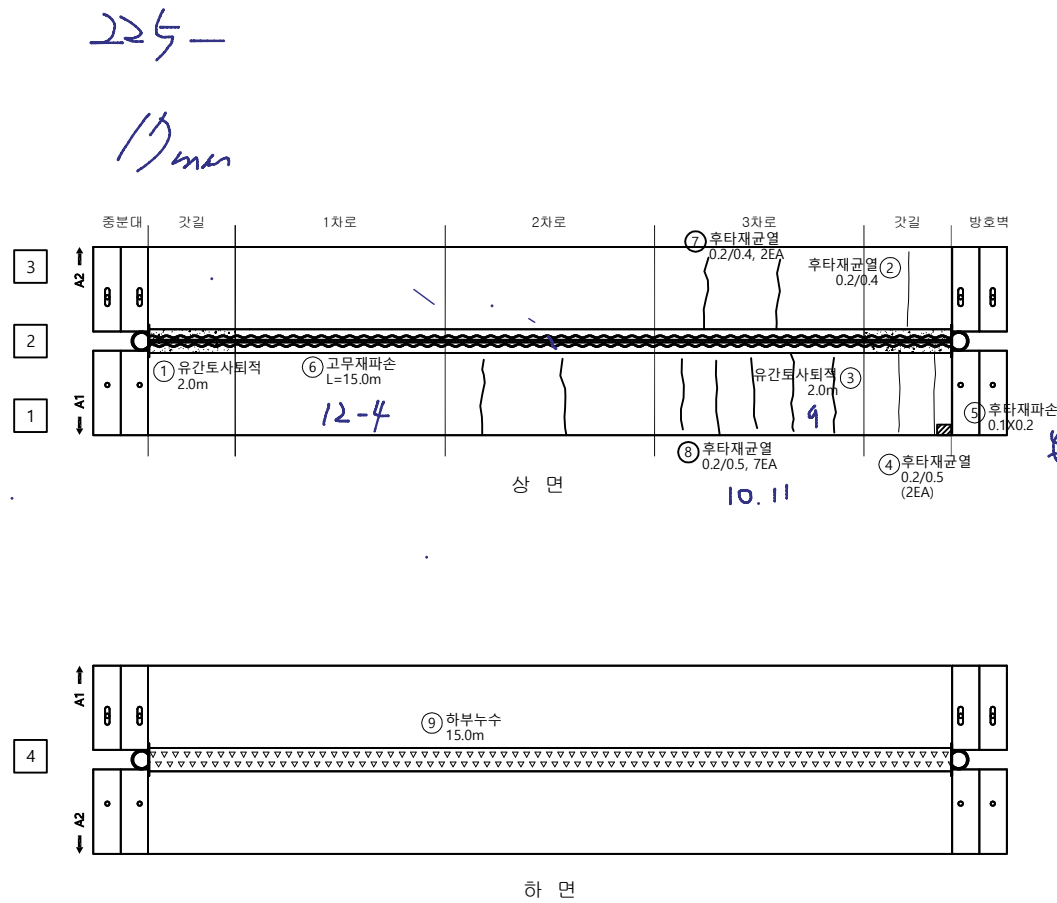
좌광천교(울산) 신축이음 A1

| 번호 | 신/구 | 부재명 | 손 상 현 경 | 손 상 규 모 | | | | | 비고 |
|---|---|---|---|---|---|---|---|---|---|
| 2 | 구 | 신축이음 | 후타재 균열 | 0.2 | 0.4 | | 1 | m | 0.40 |
| 4 | 구 | 신축이음 | 후타재 균열 | 0.2 | 0.5 | | 2 | m | 1.00 |
| 7 | 구 | 신축이음 | 후타재 균열 | 0.2 | 0.4 | | 2 | m | 0.80 |
| 8 | 구 | 신축이음 | 후타재 균열 | 0.2 | 0.5 | | 7 | m | 3.50 |
| 9 | 신 | 신축이음 | 하부누수 | | 15 | | 1 | m | 15.00 |

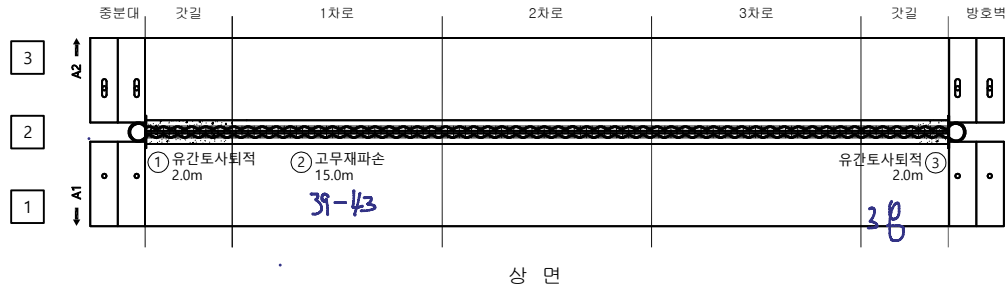
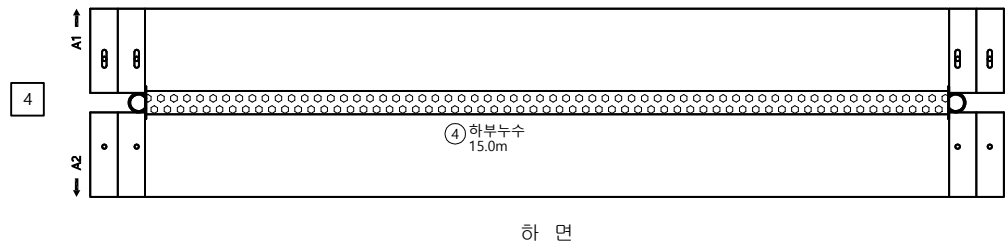
| 변호 | 신/구 | 부재명 | 손상현황 | 손상규모 | | | | | 비고 |
|---|---|---|---|---|---|---|---|---|---|
| 4 | 신 | 신축이음 | 해부누수 | | 15.0 | | 1 | m | 15.00 |

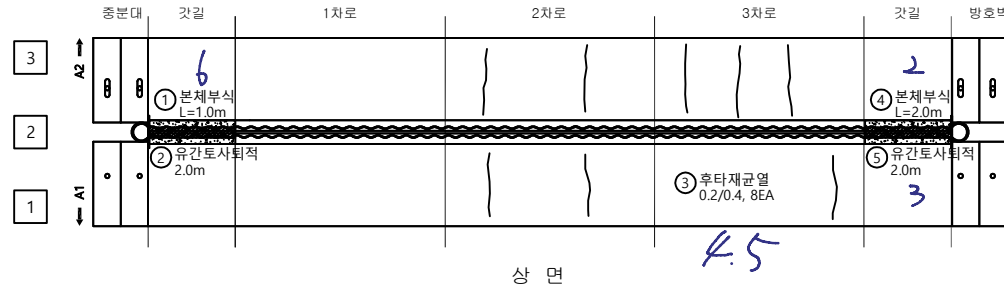
| 변호 | 신/구 | 부재명 | 손 상 현 경 | 손 상 규 모 | | | | | | 비고 |
|---|---|---|---|---|---|---|---|---|---|---|
| 1 | 구 | 신축이음 | 본체부식 | | 1.0 | | 1 | m | 1.00 | |
| 3 | 구 | 신축이음 | 후타재 균열 | 0.2 | 0.4 | | 1 | m | 0.40 | |
| 4 | 구 | 신축이음 | 본체부식 | | 2.0 | | 1 | m | 2.00 | |

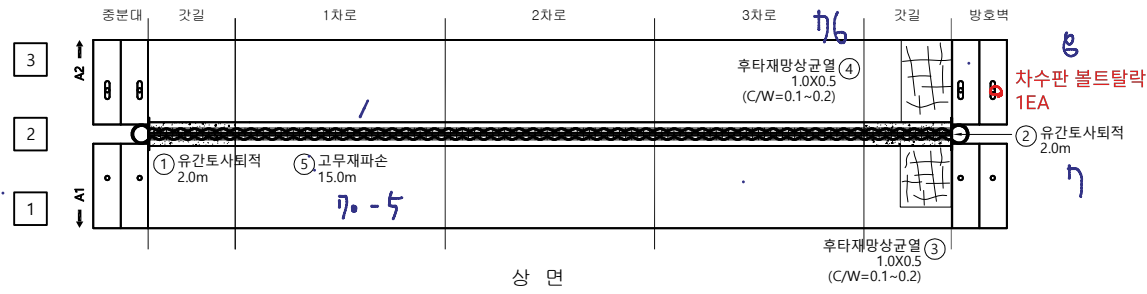
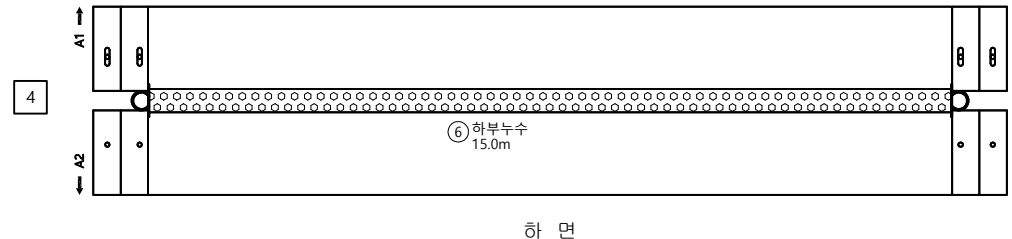
| 번호 | 선/구 | 부재명 | 손상현황 | 손상규모 | | | | | | 비고 |
|---|---|---|---|---|---|---|---|---|---|---|
| 3 | 구 | 신축이음 | 후타재 망상균열 | 0.2 | 1.0 | 0.5 | 1 | m | 0.50 | |
| 4 | 구 | 신축이음 | 후타재 망상균열 | 0.2 | 1.0 | 0.5 | 1 | m | 0.50 | |
| 6 | 신 | 신축이음 | 하부누수 | | 15.0 | | 1 | m | 15.00 | |

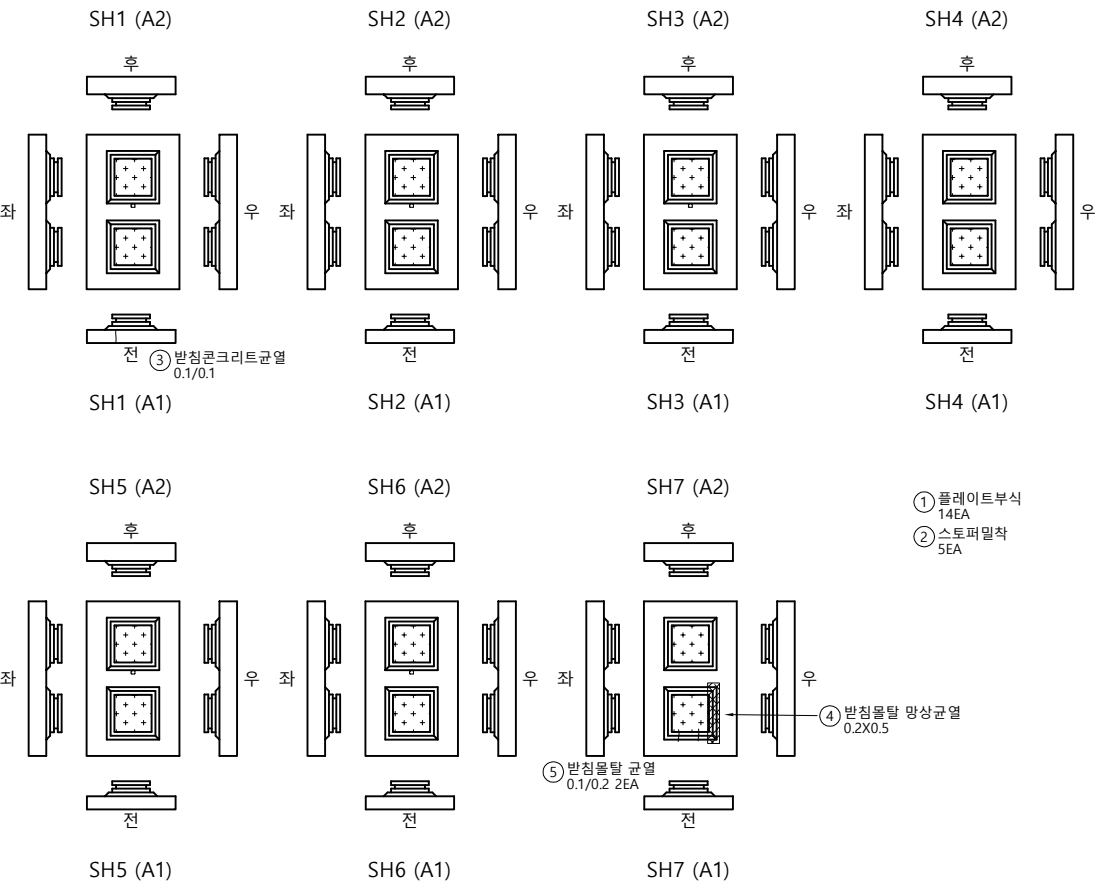
| 번호 | 신/구 | 부재명 | 손 상 현 황 | 손 상 규 모 | | | | | 비고 |
|---|---|---|---|---|---|---|---|---|---|
| 1 | 구 | 교량받침 | 플레이트부식 | | | | 14 | EA | 14.00 |
| 3 | 구 | 교량받침 | 받침콘크리트 균열 | 0.1 | 0.1 | | 1 | m | 0.10 |
| 4 | 신 | 교량받침 | 받침돌탈 망상균열 | 0.1 | 0.2 | 0.5 | 1 | m | 0.10 |
| 5 | 신 | 교량받침 | 받침돌탈 균열 | 0.1 | 0.2 | | 2 | m | 0.40 |

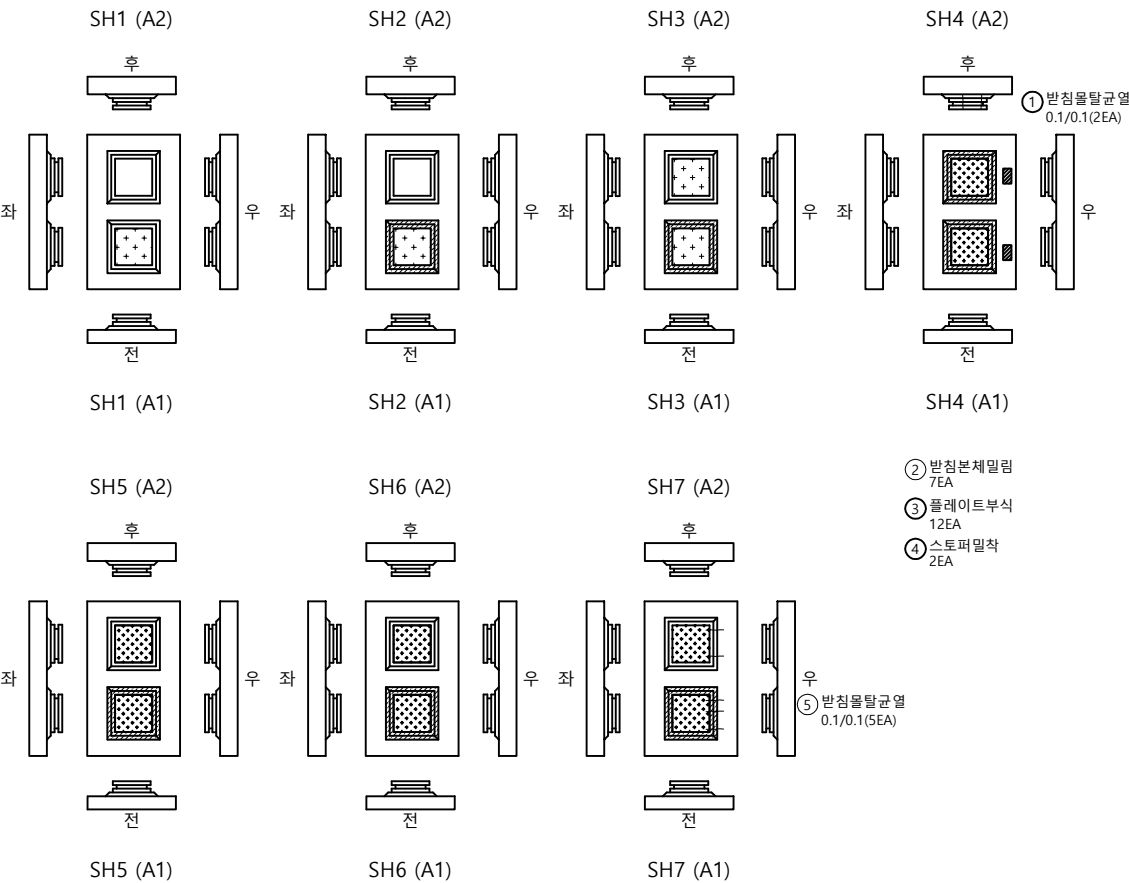
| 번호 | 신/구 | 부재명 | 손 상 현 황 | 손 상 규 모 | | | | | 비고 |
|---|---|---|---|---|---|---|---|---|---|
| 1 | 구 | 교량받침 | 받침물탈 균열 | 0.1 | 0.1 | | 2 | m | 0.20 |
| 3 | 구 | 교량받침 | 플레이트부식 | | | | 12 | EA | 12.00 |
| 5 | 구 | 교량받침 | 받침물탈 균열 | 0.1 | 0.1 | | 5 | m | 0.50 |

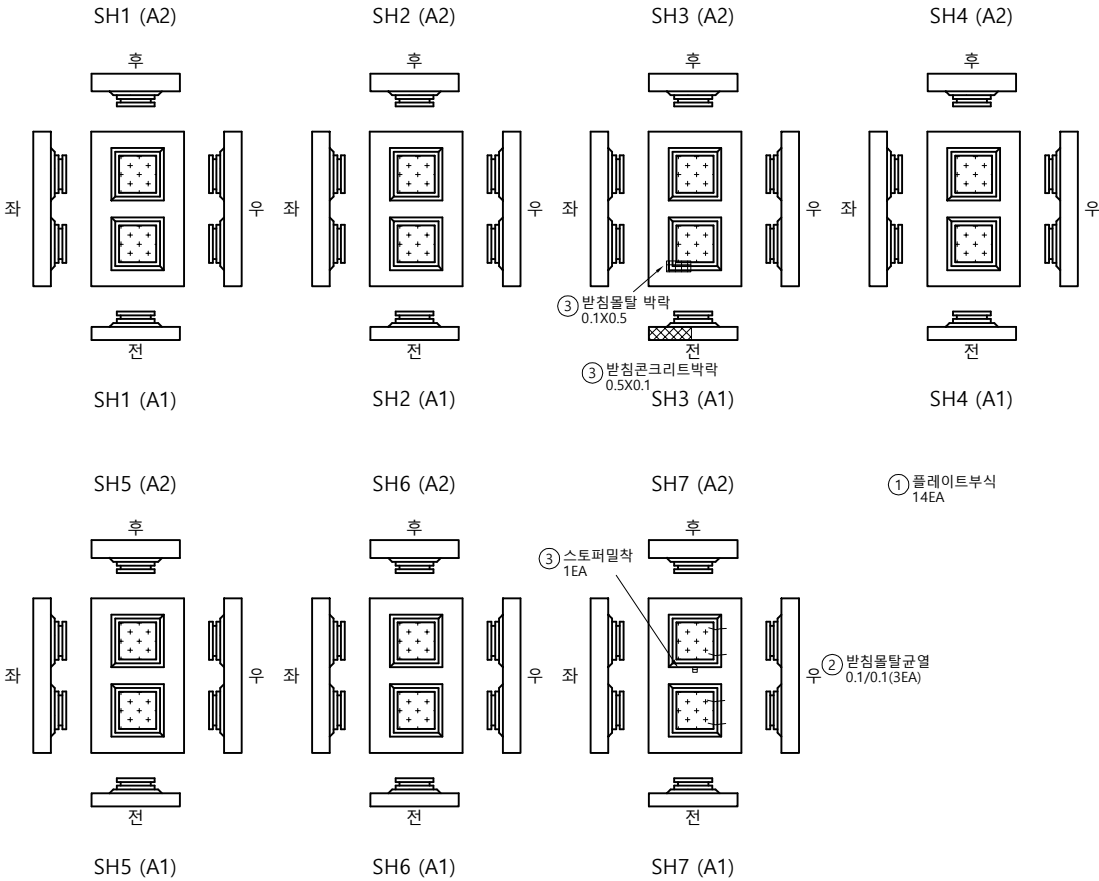
# 좌광천교(울산) 받침장치 P5

| 받침장치 | | | | | | | | | |
|---|---|---|---|---|---|---|---|---|---|
| 1 | 구 | 교량받침 | 플레이트부식 | | | | 14 | EA | 14.00 |
| 2 | 구 | 교량받침 | 받침물탈 균열 | 0.1 | 0.1 | | 4 | m | 0.40 |

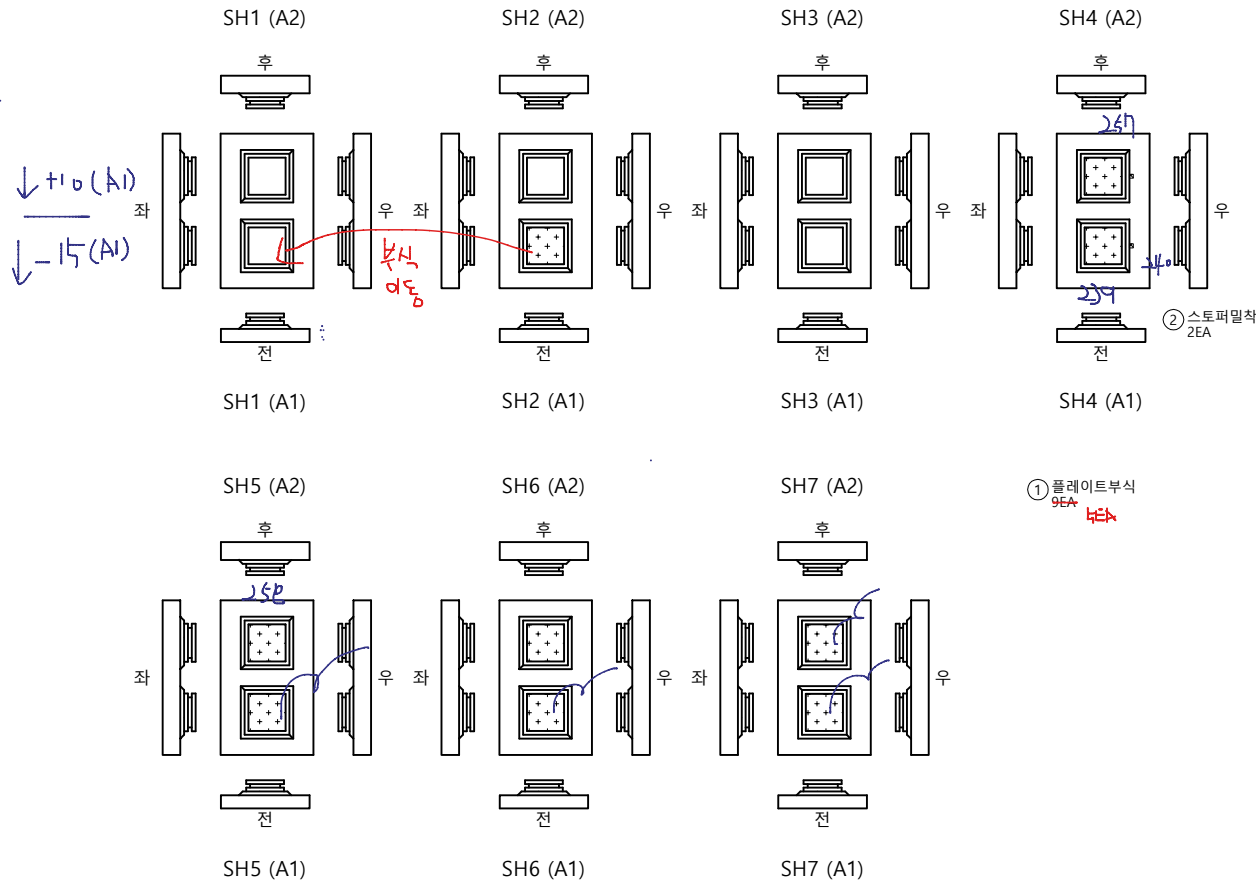
좌광천교(울산) 받침장치 P6

| 번호 | 신/구 | 부재명 | 손상현황 | 손상규모 | | | | 비고 |
|---|---|---|---|---|---|---|---|---|
| 1 | 구 | 교량받침 | 플레이트부식 | | | | 9 EA | 9.00 |

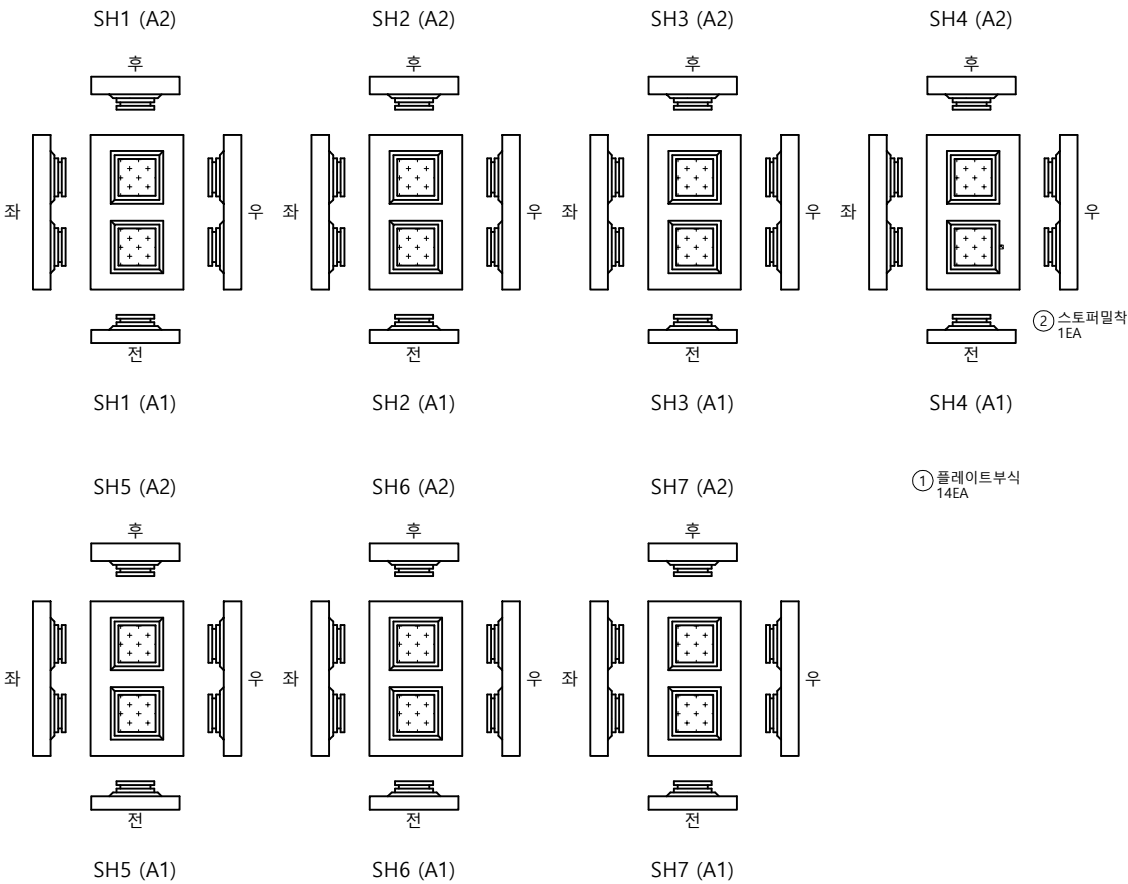
| 번호 | 신/구 | 부재명 | 손 상 현 황 | 손 상 규 모 | | | | | 비고 |
|---|---|---|---|---|---|---|---|---|---|
| 1 | 구 | 교량받침 | 플레이트부식 | | | | 14 | EA | 14.00 |

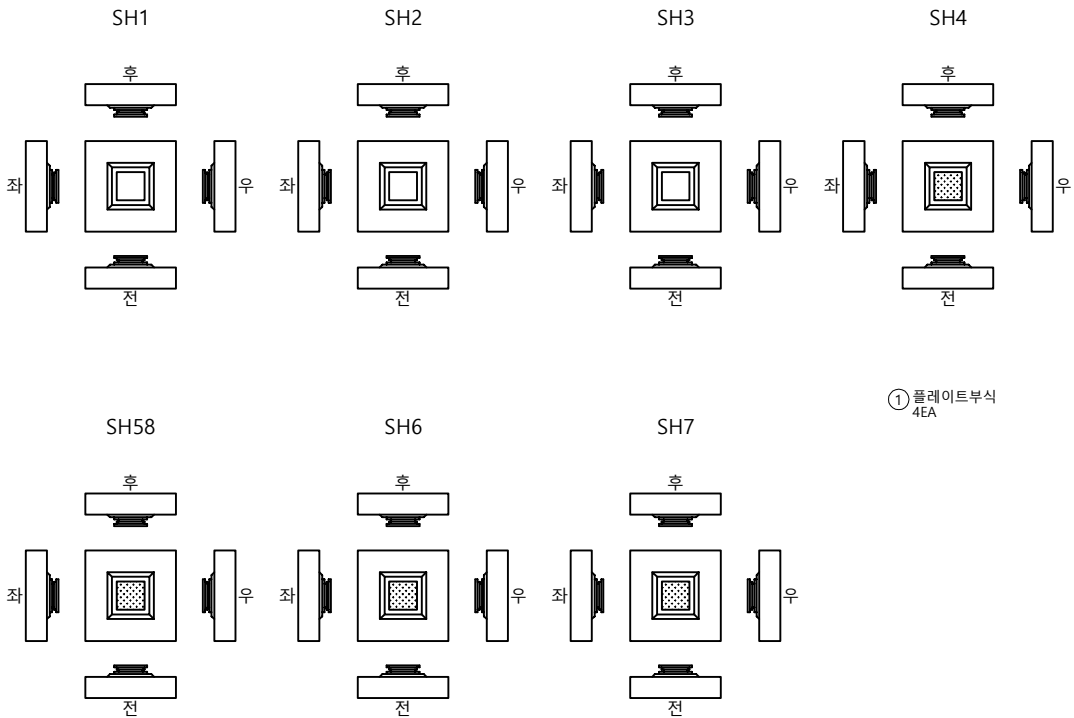
| 번호 | 신/구 | 부재명 | 손 상 현 황 | 손 상 규 모 | | | | | 비고 |
|---|---|---|---|---|---|---|---|---|---|
| 1 | 신 | 교량받침 | 플레이트부식 | | | | 4 | EA | 4.00 |
