# 좌천교(부산) 교면포장 S1

2023년 부산울산고속도로 정밀안전점검 및 성능평가용역

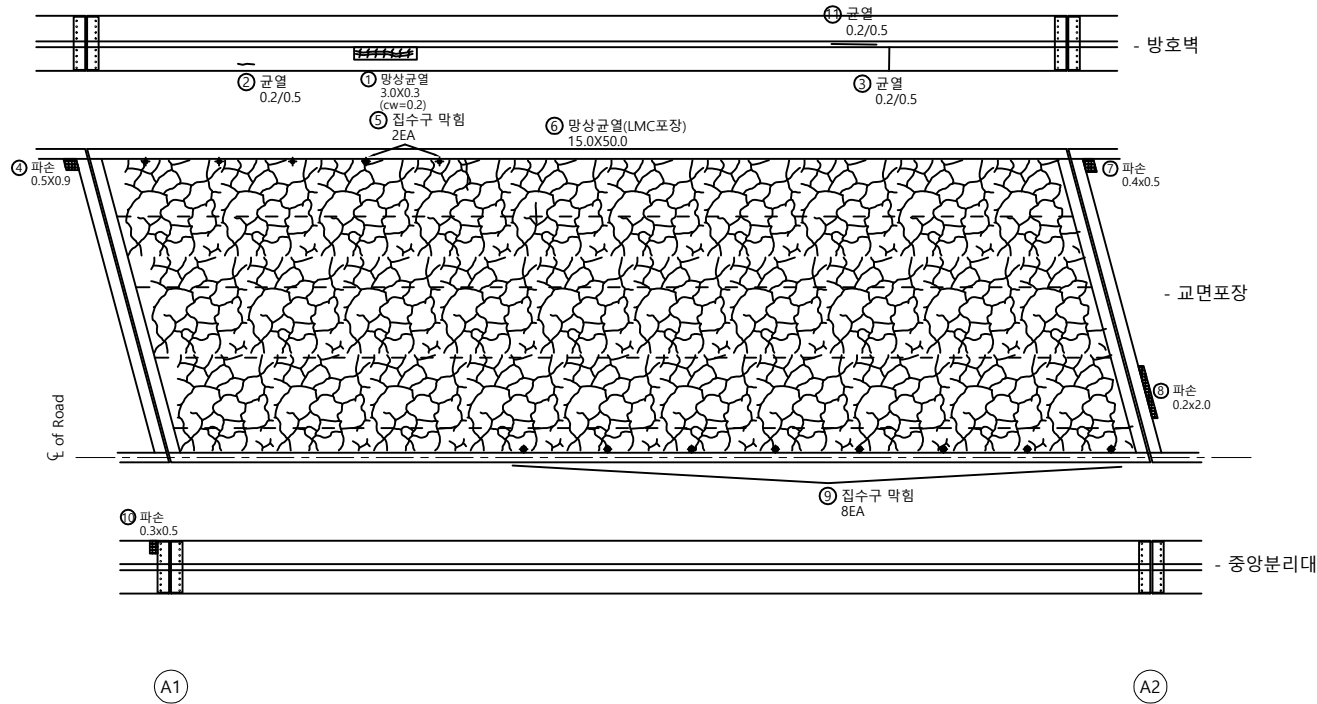
| 교면포장 | | | | | | | | | | |
|---|---|---|---|---|---|---|---|---|---|---|
| 1 | 구 | 방수벽 | 망상균열 | 0.2 | 3.0 | 0.3 | 1 | m <sup>2</sup> | 0.90 | |
| 2 | 구 | 방수벽 | 균열(0.3mm미만) | 0.2 | 0.5 | | 1 | m | 0.50 | |
| 3 | 구 | 방수벽 | 균열(0.3mm미만) | 0.2 | 0.5 | | 1 | m | 0.50 | |
| 4 | 구 | 교면포장 | 파손 | | 0.5 | 0.9 | 1 | m <sup>2</sup> | 0.45 | |
| 5 | 구 | 배수시설 | 토사쌓이물절퇴적 | | | | 2 | EA | 2.00 | |
| 6 | 구 | 교면포장 | 망상균열 | | 15.0 | 50.0 | 1 | m <sup>2</sup> | 750.00 | |
| 7 | 구 | 교면포장 | 파손 | | 0.4 | 0.5 | 1 | m <sup>2</sup> | 0.20 | |
| 8 | 구 | 교면포장 | 파손 | | 0.2 | 2 | 1 | m <sup>2</sup> | 0.40 | |
| 9 | 구 | 배수시설 | 토사쌓이물절퇴적 | | | | 8 | EA | 8.00 | |
| 10 | 구 | 방수벽 | 파손 | | 0.3 | 0.5 | 1 | m <sup>2</sup> | 0.15 | |
| 11 | 신 | 방수벽 | 균열(0.3mm미만) | 0.2 | 0.5 | | 1 | m | 0.50 | |

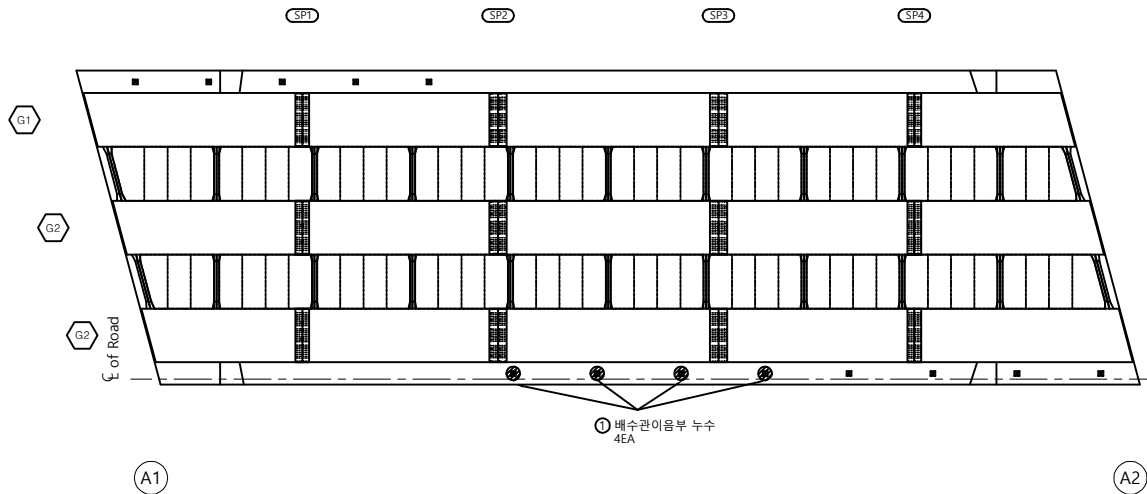
좌천교(부산) 바닥판하면 S1

| 바닥판 | | | | | | | | | | |
|---|---|---|---|---|---|---|---|---|---|---|
| 1 | 구 | 배수시설 | 누수 | | | | 4 | EA | 4.00 | |

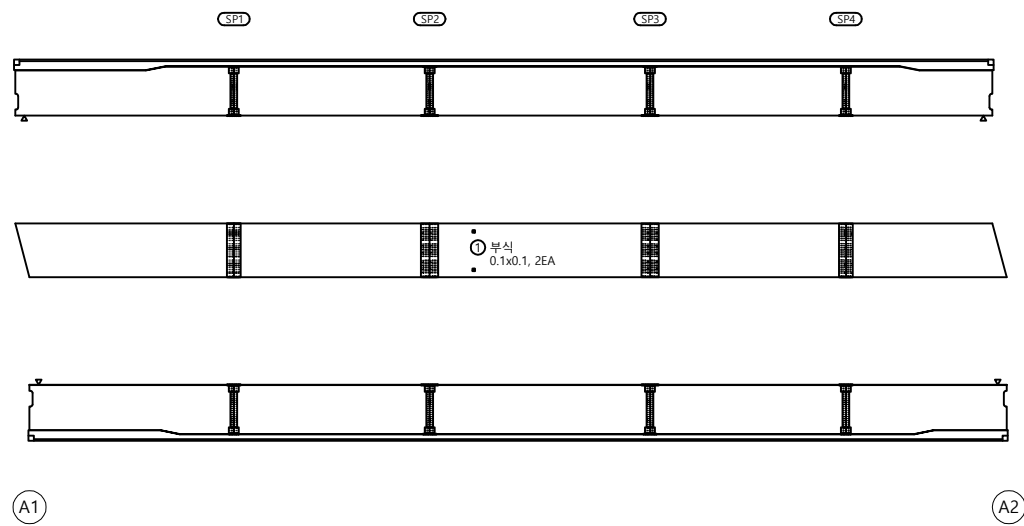
좌천교(부산) 거더외부 S1 G1

| 번호 | 선/구 | 부재명 | 손 상 현 황 | 손 상 규 모 | | | | | | 비고 |
|---|---|---|---|---|---|---|---|---|---|---|
| 1 | 구 | 거더 | 부식 | | 0.1 | 0.1 | 2 | m <sup>2</sup> | 0.02 | |

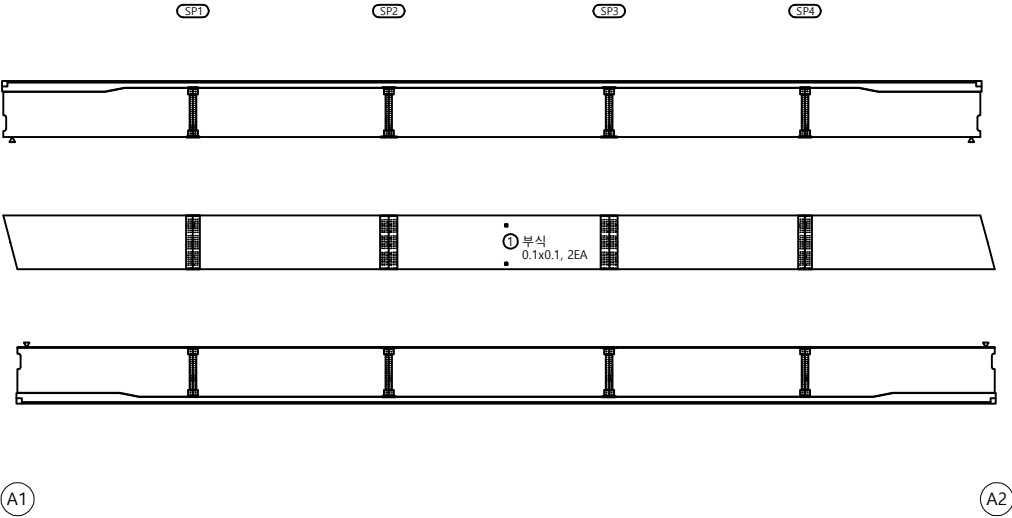
| 거더외부 | | | | | | | | | |
|---|---|---|---|---|---|---|---|---|---|
| S1 - G2 | | | | | | | | | |

| 거더외부 | | | | | | | | | |
|---|---|---|---|---|---|---|---|---|---|
| 1 | 구 | 거더 | 부식 | | 0.1 | 0.1 | 2 | m <sup>2</sup> | 0.02 |

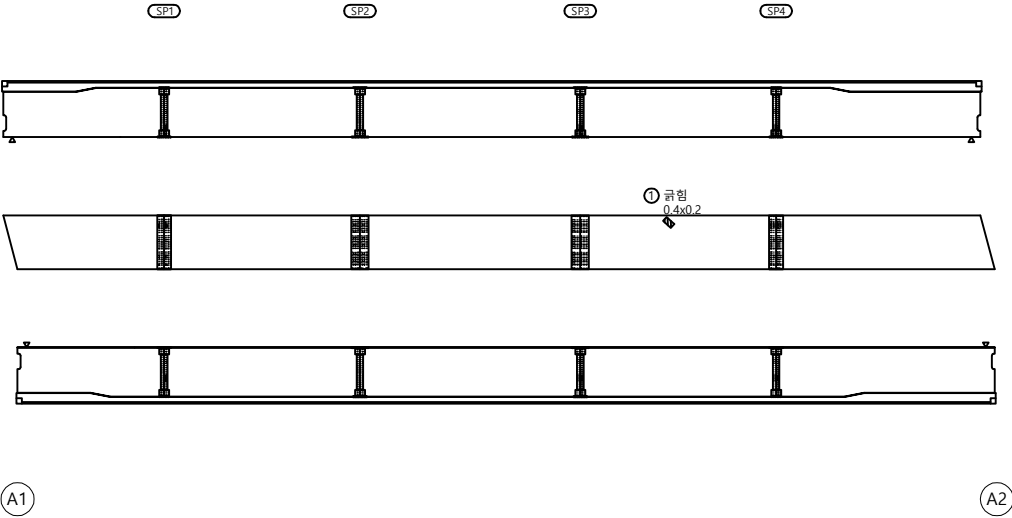
| 거더외부 | | | | | | | | | | |
|---|---|---|---|---|---|---|---|---|---|---|
| S1 - G3 | | | | | | | | | | |

| 거더외부 | | | | | | | | | | |
|---|---|---|---|---|---|---|---|---|---|---|
| 1 | 구 | 거더 | 도장탈락 | | 0.4 | 0.2 | 1 | m <sup>2</sup> | 0.08 | |

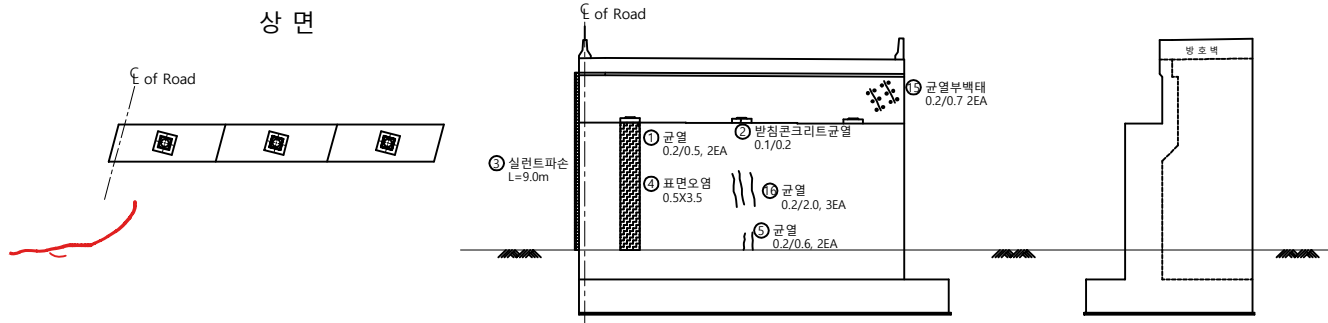
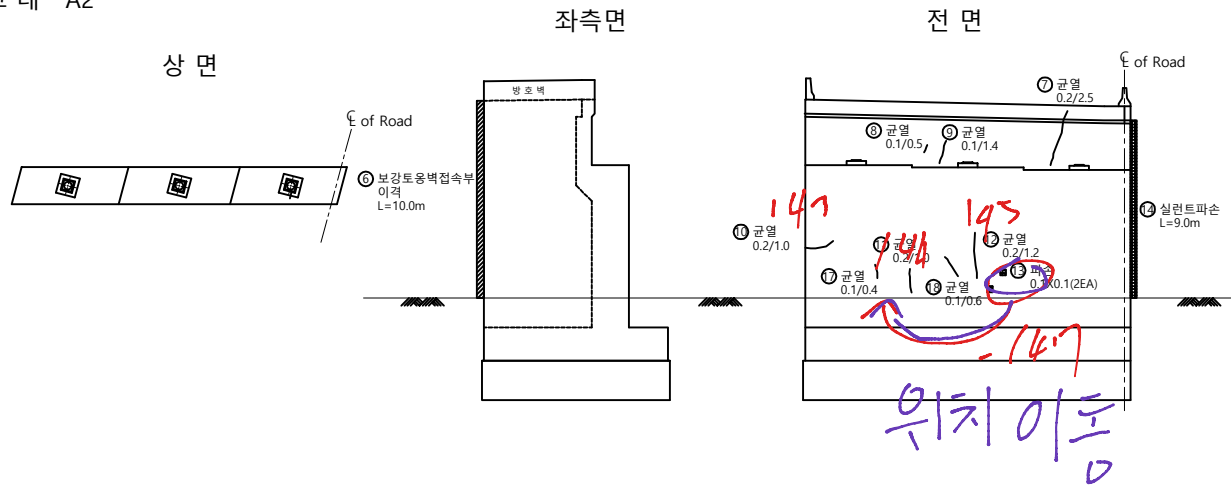
# 좌천교(부산) 교대 A1, A2

| 번 | 선/구 | 부재명 | 손상현황 | 손상규모 | | | | | 비고 |
|---|---|---|---|---|---|---|---|---|---|
| 1 | 구 | 교대 | 균열(0.3mm미만) | 0.2 | 0.5 | | 2 | m | 1.00 |
| 2 | 구 | 교량받침 | 균열(0.3mm미만) | 0.1 | 0.0 | | 1 | m | 0.00 |
| 3 | 구 | 교대 | 파손 | | 9.0 | | 1 | m | 9.00 |
| 4 | 구 | 교대 | 표면열화 | | 0.5 | 3.5 | 1 | m <sup>2</sup> | 1.75 |
| 5 | 구 | 교대 | 균열(0.3mm미만) | 0.2 | 0.6 | | 2 | m | 1.20 |
| 6 | 구 | 교대 | 이격 | | 10.0 | | 1 | m | 10.00 |
| 7 | 구 | 교대 | 균열(0.3mm미만) | 0.2 | 2.5 | | 1 | m | 2.50 |
| 8 | 구 | 교대 | 균열(0.3mm미만) | 0.1 | 0.5 | | 1 | m | 0.50 |
| 9 | 구 | 교대 | 균열(0.3mm미만) | 0.1 | 1.4 | | 1 | m | 1.40 |
| 10 | 구 | 교대 | 균열(0.3mm미만) | 0.2 | 1.0 | | 1 | m | 1.00 |
| 11 | 구 | 교대 | 균열(0.3mm미만) | 0.2 | 1.0 | | 1 | m | 1.00 |
| 12 | 구 | 교대 | 균열(0.3mm미만) | 0.2 | 1.2 | | 1 | m | 1.20 |
| 13 | 구 | 교대 | 파손 | | 0.1 | 0.1 | 2 | m <sup>2</sup> | 0.02 |
| 14 | 구 | 교대 | 파손 | | 9.0 | | 1 | m | 9.00 |
| 15 | 신 | 교대 | 균열(0.3mm미만) | 0.2 | 0.7 | | 3 | m | 2.10 |
| 16 | 신 | 교대 | 균열(0.3mm미만) | 0.2 | 2.0 | | 3 | m | 6.00 |
| 17 | 신 | 교대 | 균열(0.3mm미만) | 0.1 | 0.4 | | 1 | m | 0.40 |
| 18 | 신 | 교대 | 균열(0.3mm미만) | 0.1 | 0.6 | | 1 | m | 0.60 |
