# 좌천교(부산) 교면포장 S1

2023년 부산울산고속도로 정밀안전점검 및 성능평가용역

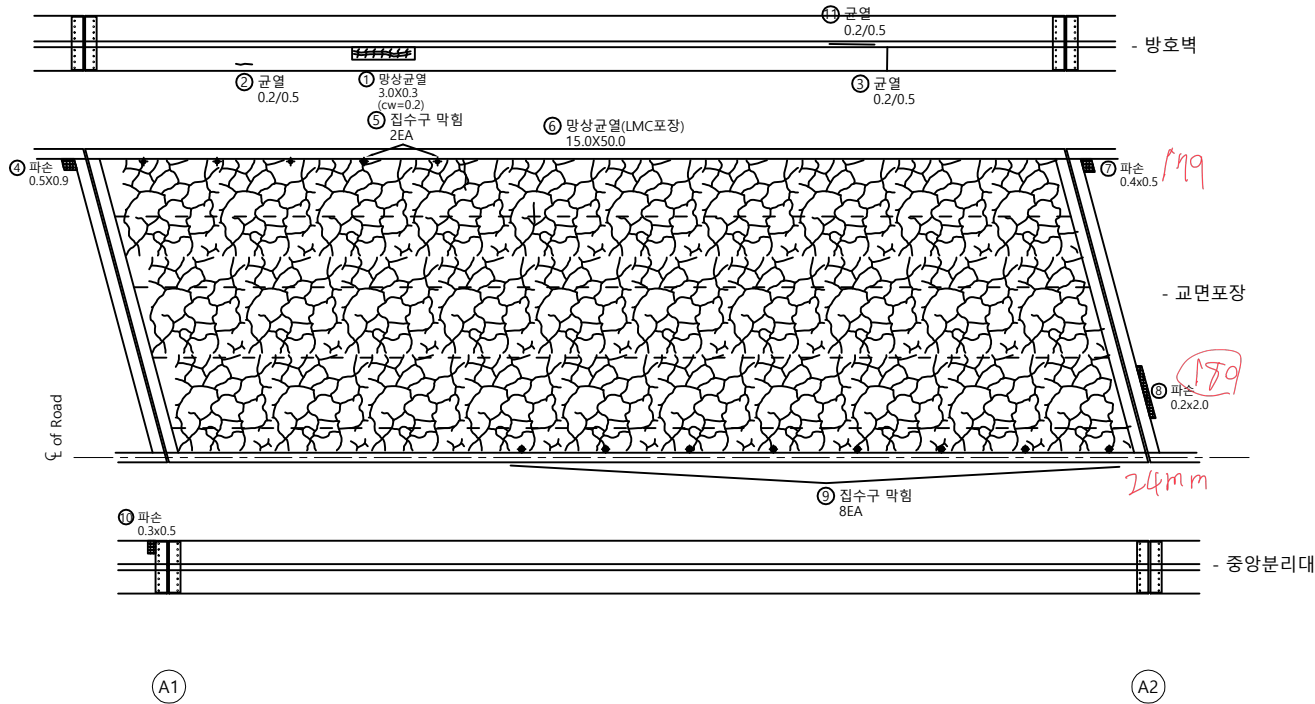
| 교면포장 | | | | | | | | | | |
|---|---|---|---|---|---|---|---|---|---|---|
| 1 | 구 | 방호벽 | 망상균열 | 0.2 | 3.0 | 0.3 | 1 | m | 0.90 | |
| 2 | 구 | 방호벽 | 균열(0.3mm미만) | 0.2 | 0.5 | | 1 | m | 0.50 | |
| 3 | 구 | 방호벽 | 균열(0.3mm미만) | 0.2 | 0.5 | | 1 | m | 0.50 | |
| 4 | 구 | 교면포장 | 파손 | | 0.5 | 0.9 | 1 | m | 0.45 | |
| 5 | 구 | 배수시설 | 토사쌓이물절퇴적 | | | | 2 | EA | 2.00 | |
| 6 | 구 | 교면포장 | 망상균열 | | 15.0 | 50.0 | 1 | m | 750.00 | |
| 7 | 구 | 교면포장 | 파손 | | 0.4 | 0.5 | 1 | m | 0.20 | |
| 8 | 구 | 교면포장 | 파손 | | 0.2 | 2 | 1 | m | 0.40 | |
| 9 | 구 | 배수시설 | 토사쌓이물절퇴적 | | | | 8 | EA | 8.00 | |
| 10 | 구 | 방호벽 | 파손 | | 0.3 | 0.5 | 1 | m | 0.15 | |
| 11 | 신 | 방호벽 | 균열(0.3mm미만) | 0.2 | 0.5 | | 1 | m | 0.50 | |

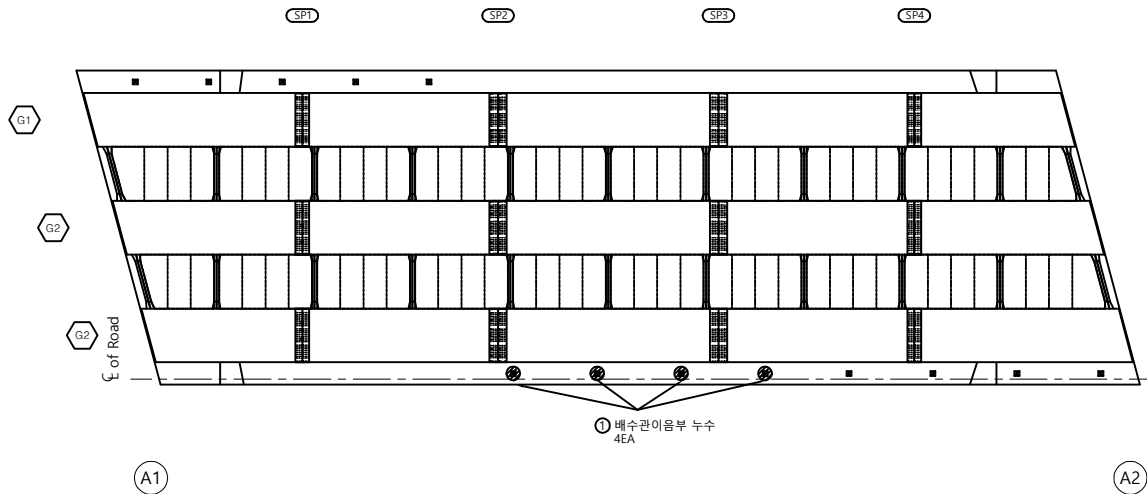
좌천교(부산) 바닥판하면 S1

| 바닥판 | | | | | | | | | | |
|---|---|---|---|---|---|---|---|---|---|---|
| 1 | 구 | 배수시설 | 누수 | | | | 4 | EA | 4.00 | |

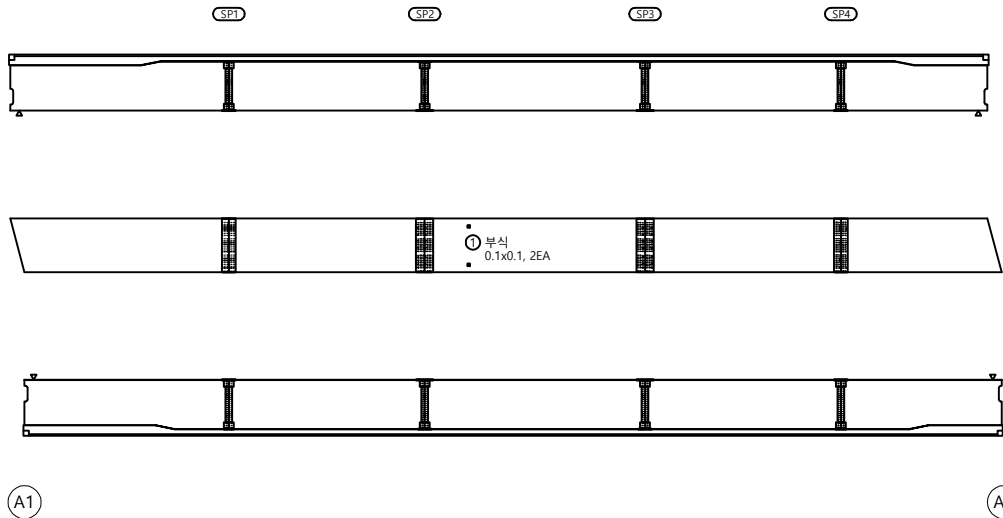
S1 - G1

| 번호 | 선/구 | 부재명 | 손 상 현 황 | 손 상 규 모 | | | | | 비고 |
|---|---|---|---|---|---|---|---|---|---|
| 1 | 구 | 거더 | 부식 | | 0.1 | 0.1 | 2 | m <sup>2</sup> | 0.02 |

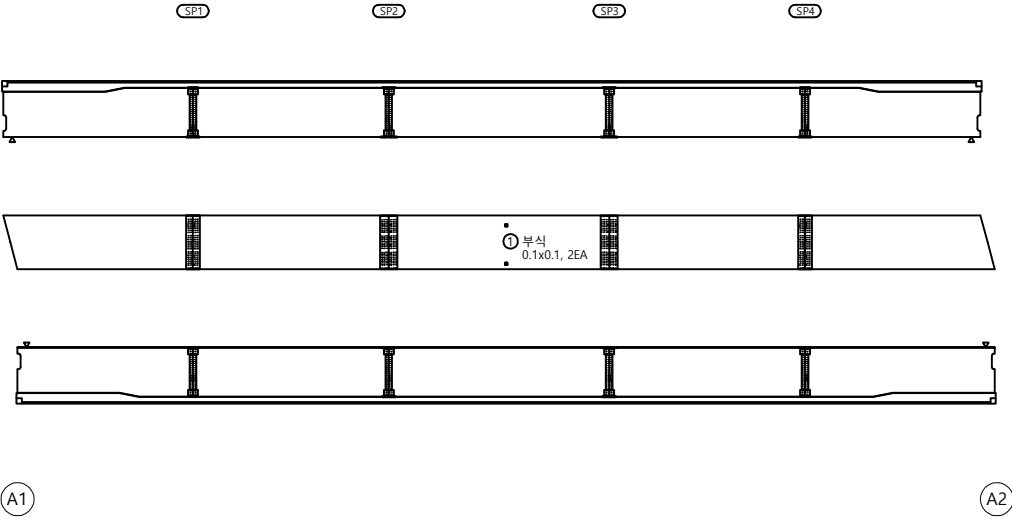
| 거더외부 | | | | | | | | | |
|---|---|---|---|---|---|---|---|---|---|
| S1 - G2 | | | | | | | | | |

| 거더외부 | | | | | | | | | |
|---|---|---|---|---|---|---|---|---|---|
| 1 | 구 | 거더 | 부식 | | 0.1 | 0.1 | 2 | m <sup>2</sup> | 0.02 |

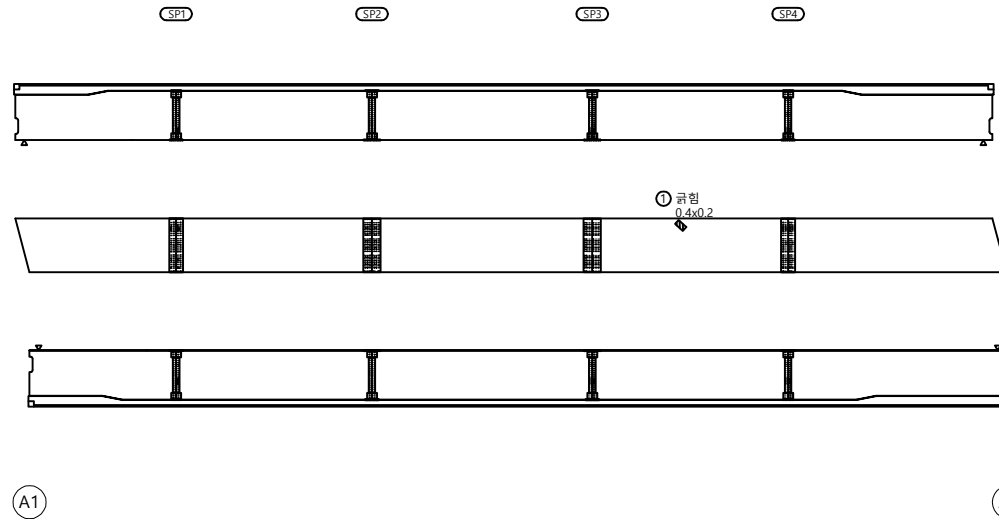
좌천교(부산) 거더외부 S1 G3

| 번 호 | 선/구 | 부재명 | 손 상 현 황 | 손 상 규 모 | | | | | | 비고 |
|---|---|---|---|---|---|---|---|---|---|---|
| 1 | 구 | 거더 | 도장달락 | | 0.4 | 0.2 | 1 | m <sup>2</sup> | 0.08 | |

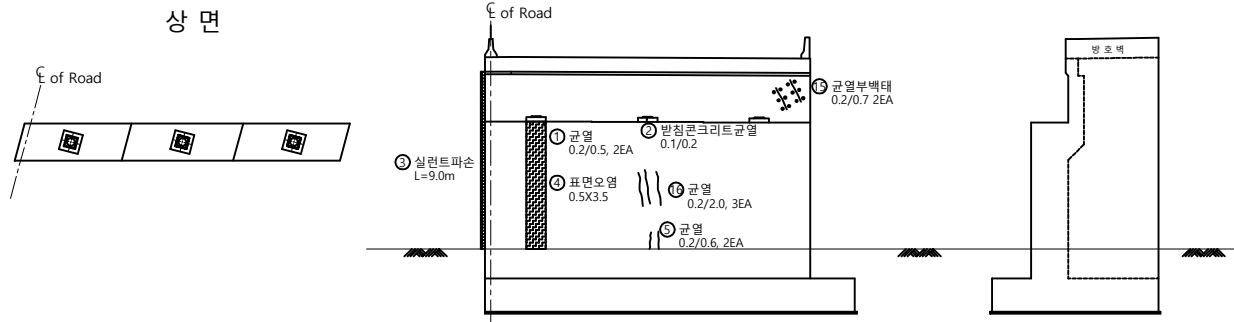
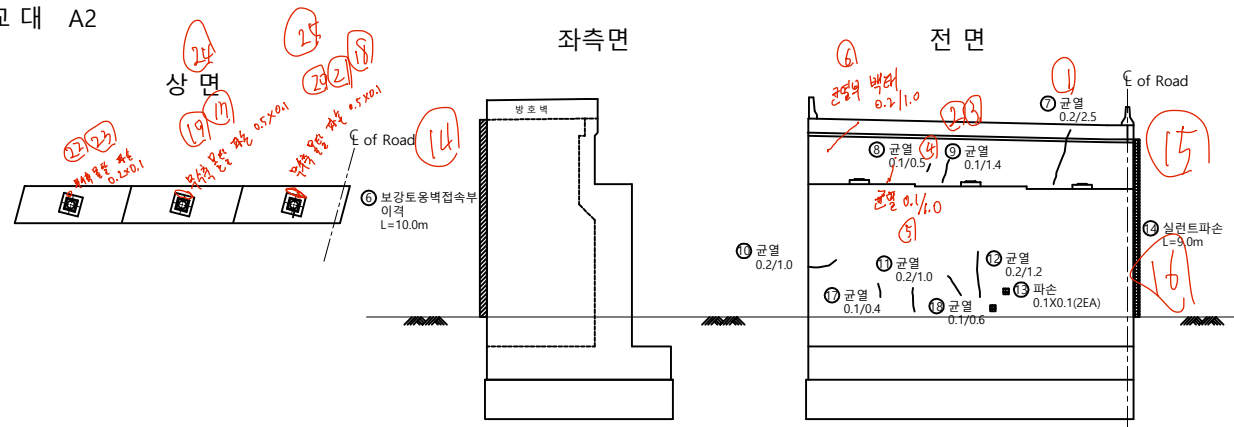
# 좌천교(부산) 교대 A1, A2

| 번 | 선/구 | 부재명 | 손상현황 | 손상규모 | | | | | | 비고 |
|---|---|---|---|---|---|---|---|---|---|---|
| 1 | 구 | 교대 | 균열(0.3mm미만) | 0.2 | 0.5 | | 2 | m | 1.00 | |
| 2 | 구 | 교량받침 | 균열(0.3mm미만) | 0.1 | 0.0 | | 1 | m | 0.00 | |
| 3 | 구 | 교대 | 파손 | | 9.0 | | 1 | m | 9.00 | 실린트 |
| 4 | 구 | 교대 | 표면열화 | | 0.5 | 3.5 | 1 | m <sup>2</sup> | 1.75 | |
| 5 | 구 | 교대 | 균열(0.3mm미만) | 0.2 | 0.6 | | 2 | m | 1.20 | |
| 6 | 구 | 교대 | 이격 | | 10.0 | | 1 | m | 10.00 | 옹벽 |
| 7 | 구 | 교대 | 균열(0.3mm미만) | 0.2 | 2.5 | | 1 | m | 2.50 | |
| 8 | 구 | 교대 | 균열(0.3mm미만) | 0.1 | 0.5 | | 1 | m | 0.50 | |
| 9 | 구 | 교대 | 균열(0.3mm미만) | 0.1 | 1.4 | | 1 | m | 1.40 | |
| 10 | 구 | 교대 | 균열(0.3mm미만) | 0.2 | 1.0 | | 1 | m | 1.00 | |
| 11 | 구 | 교대 | 균열(0.3mm미만) | 0.2 | 1.0 | | 1 | m | 1.00 | |
| 12 | 구 | 교대 | 균열(0.3mm미만) | 0.2 | 1.2 | | 1 | m | 1.20 | |
| 13 | 구 | 교대 | 파손 | | 0.1 | 0.1 | 2 | m <sup>2</sup> | 0.02 | |
| 14 | 구 | 교대 | 파손 | | 9.0 | | 1 | m | 9.00 | 실린트 |
| 15 | 신 | 교대 | 균열(0.3mm미만) | 0.2 | 0.7 | | 3 | m | 2.10 | |
| 16 | 신 | 교대 | 균열(0.3mm미만) | 0.2 | 2.0 | | 3 | m | 6.00 | |
| 17 | 신 | 교대 | 균열(0.3mm미만) | 0.1 | 0.4 | | 1 | m | 0.40 | |
| 18 | 신 | 교대 | 균열(0.3mm미만) | 0.1 | 0.6 | | 1 | m | 0.60 | |
