좌천교(부산) 교면포장 S1

2023년 부산울산고속도로 정밀안전점검 및 성능평가용역

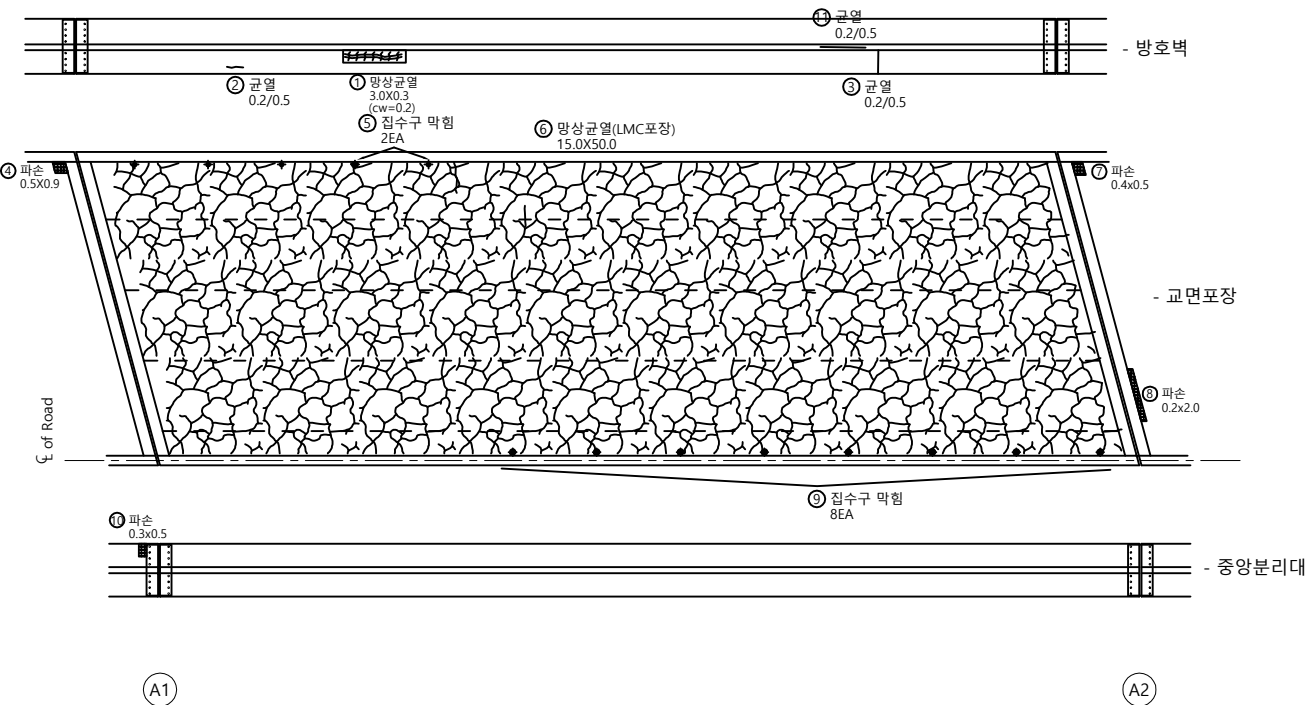
| 교면포장 | | | | | | | | | | |
|---|---|---|---|---|---|---|---|---|---|---|
| 1 | 구 | 방호벽 | 방상균열 | 0.2 | 3.0 | 0.3 | 1 | m | 0.90 | |
| 2 | 구 | 방호벽 | 균열(0.3mm미만) | 0.2 | 0.5 | | 1 | m | 0.50 | |
| 3 | 구 | 방호벽 | 균열(0.3mm미만) | 0.2 | 0.5 | | 1 | m | 0.50 | |
| 4 | 구 | 교면포장 | 파손 | | 0.5 | 0.9 | 1 | m | 0.45 | |
| 5 | 구 | 배수시설 | 토사쌓이물절퇴적 | | | | 2 | EA | 2.00 | |
| 6 | 구 | 교면포장 | 방상균열 | | 15.0 | 50.0 | 1 | m | 750.00 | |
| 7 | 구 | 교면포장 | 파손 | | 0.4 | 0.5 | 1 | m | 0.20 | |
| 8 | 구 | 교면포장 | 파손 | | 0.2 | 2 | 1 | m | 0.40 | |
| 9 | 구 | 배수시설 | 토사쌓이물절퇴적 | | | | 8 | EA | 8.00 | |
| 10 | 구 | 방호벽 | 파손 | | 0.3 | 0.5 | 1 | m | 0.15 | |
| 11 | 신 | 방호벽 | 균열(0.3mm미만) | 0.2 | 0.5 | | 1 | m | 0.50 | |

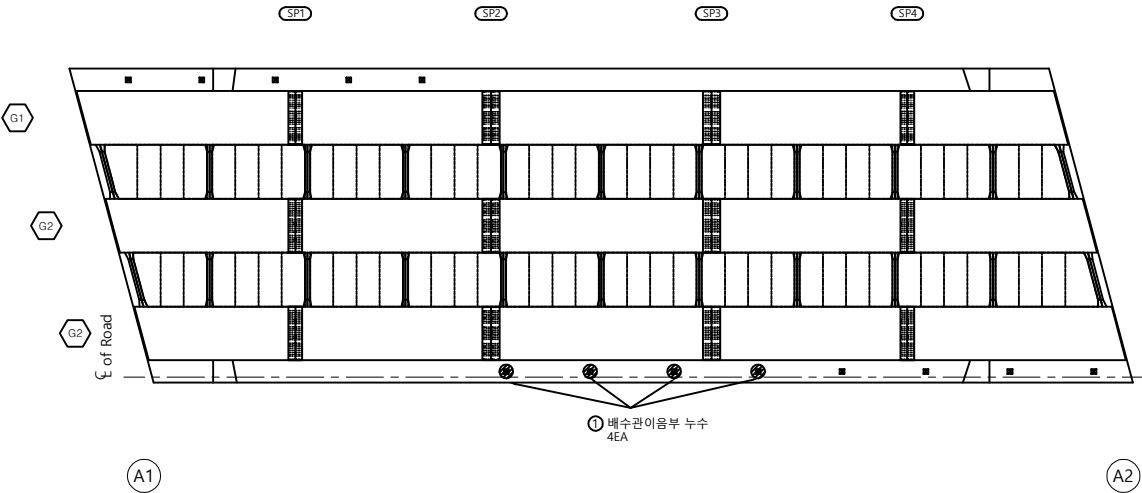
좌천교(부산) 바닥판하면 S1

| 번호 | 선/구 | 부재명 | 손 상 현 황 | 손 상 규 모 | | | | | | 비고 |
|---|---|---|---|---|---|---|---|---|---|---|
| 1 | 구 | 배수시설 | 누수 | | | | 4 | EA | 4.00 | |

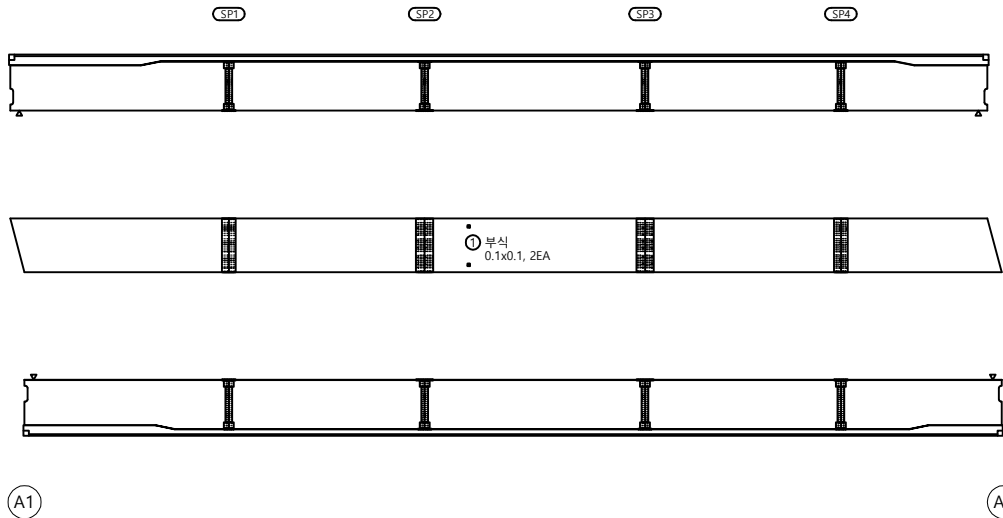
S1 - G1

| 번호 | 선/구 | 부재명 | 손 상 현 황 | 손 상 규 모 | | | | | 비고 |
|---|---|---|---|---|---|---|---|---|---|
| 1 | 구 | 거더 | 부식 | | 0.1 | 0.1 | 2 | m <sup>2</sup> | 0.02 |

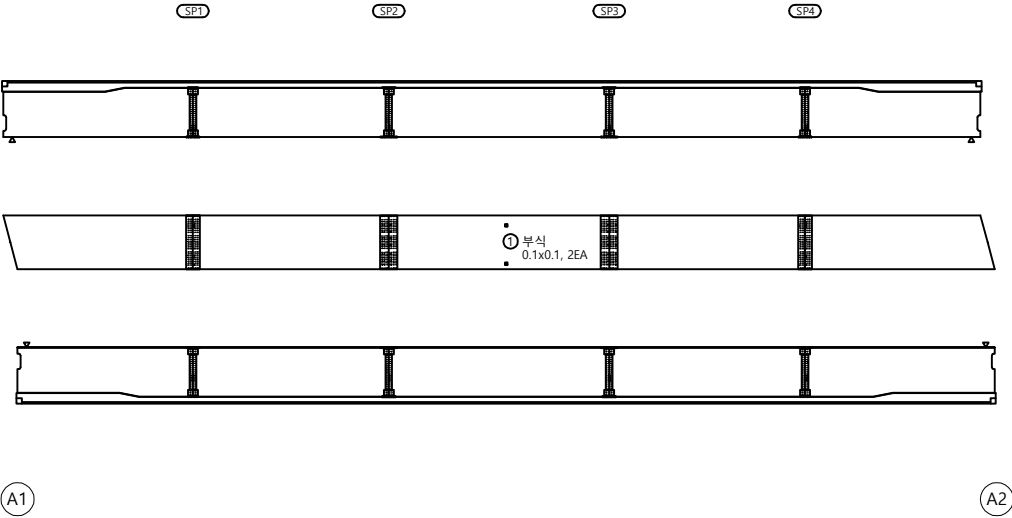
| 거더외부 | | | | | | | | | |
|---|---|---|---|---|---|---|---|---|---|
| S1 - G2 | | | | | | | | | |

| 거더외부 | | | | | | | | | |
|---|---|---|---|---|---|---|---|---|---|
| 1 | 구 | 거더 | 부식 | | 0.1 | 0.1 | 2 | m <sup>2</sup> | 0.02 |

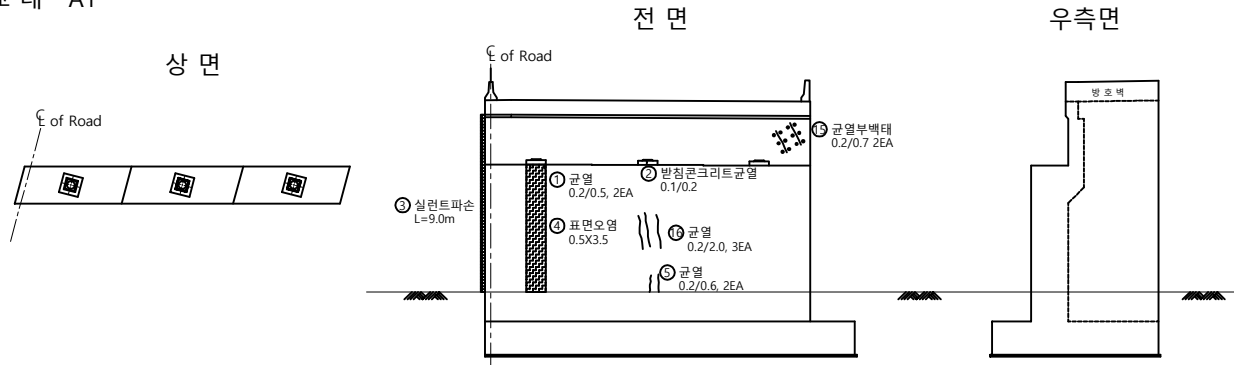
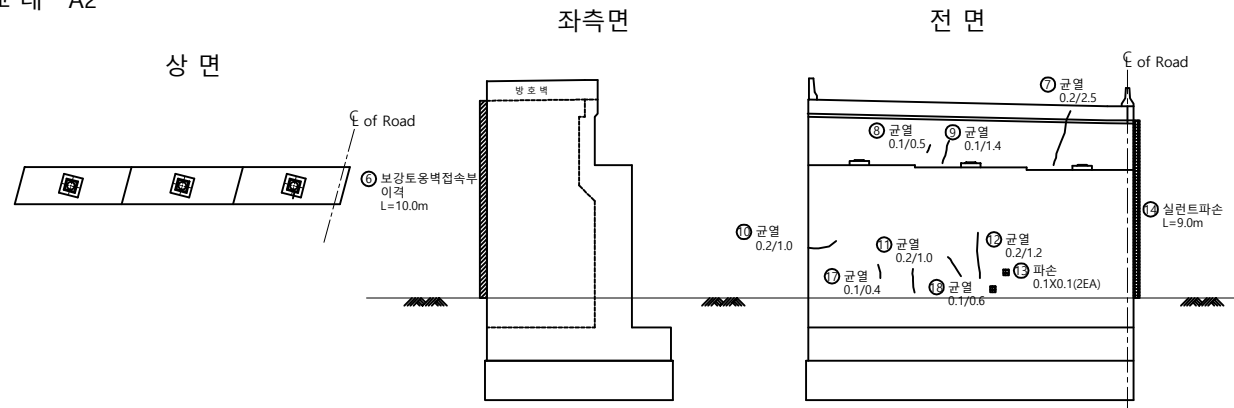
# 좌천교(부산) 교대 A1, A2

| 번 | 선/구 | 부재명 | 손상현황 | 손상규모 | | | | | | 비고 |
|---|---|---|---|---|---|---|---|---|---|---|
| 1 | 구 | 교대 | 균열(0.3mm미만) | 0.2 | 0.5 | | 2 | m | 1.00 | |
| 2 | 구 | 교량받침 | 균열(0.3mm미만) | 0.1 | 0.0 | | 1 | m | 0.00 | |
| 3 | 구 | 교대 | 파손 | | 9.0 | | 1 | m | 9.00 | 설리트 |
| 4 | 구 | 교대 | 표면열화 | | 0.5 | 3.5 | 1 | m <sup>2</sup> | 1.75 | |
| 5 | 구 | 교대 | 균열(0.3mm미만) | 0.2 | 0.6 | | 2 | m | 1.20 | |
| 6 | 구 | 교대 | 이격 | | 10.0 | | 1 | m | 10.00 | 옹벽 |
| 7 | 구 | 교대 | 균열(0.3mm미만) | 0.2 | 2.5 | | 1 | m | 2.50 | |
| 8 | 구 | 교대 | 균열(0.3mm미만) | 0.1 | 0.5 | | 1 | m | 0.50 | |
| 9 | 구 | 교대 | 균열(0.3mm미만) | 0.1 | 1.4 | | 1 | m | 1.40 | |
| 10 | 구 | 교대 | 균열(0.3mm미만) | 0.2 | 1.0 | | 1 | m | 1.00 | |
| 11 | 구 | 교대 | 균열(0.3mm미만) | 0.2 | 1.0 | | 1 | m | 1.00 | |
| 12 | 구 | 교대 | 균열(0.3mm미만) | 0.2 | 1.2 | | 1 | m | 1.20 | |
| 13 | 구 | 교대 | 파손 | | 0.1 | 0.1 | 2 | m <sup>2</sup> | 0.02 | |
| 14 | 구 | 교대 | 파손 | | 9.0 | | 1 | m | 9.00 | 설리트 |
| 15 | 신 | 교대 | 균열(0.3mm미만) | 0.2 | 0.7 | | 3 | m | 2.10 | |
| 16 | 신 | 교대 | 균열(0.3mm미만) | 0.2 | 2.0 | | 3 | m | 6.00 | |
| 17 | 신 | 교대 | 균열(0.3mm미만) | 0.1 | 0.4 | | 1 | m | 0.40 | |
| 18 | 신 | 교대 | 균열(0.3mm미만) | 0.1 | 0.6 | | 1 | m | 0.60 | |
