# 좌천교(부산) 교면포장 S1

2023년 부산울산고속도로 정밀안전점검 및 성능평가용역

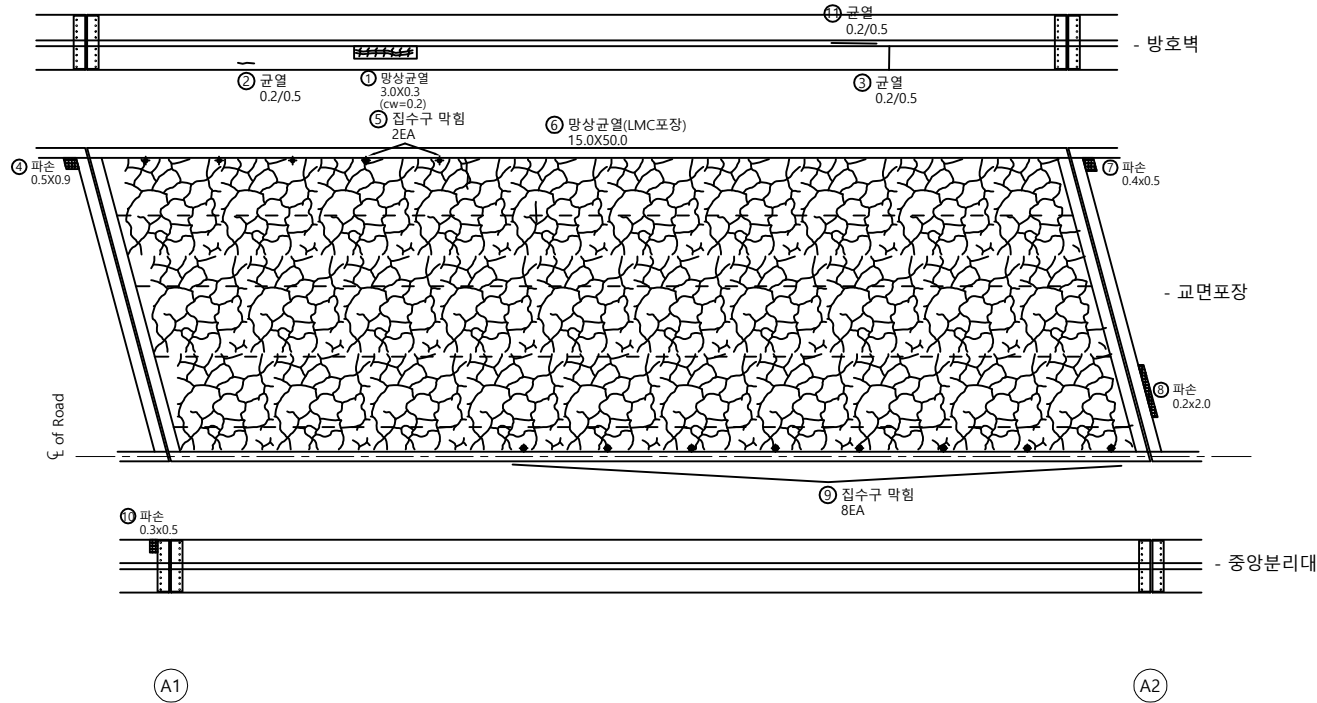
| 번호 | 선/구 | 부재명 | 손상현황 | 손상규모 | | | | | | 비고 |
|---|---|---|---|---|---|---|---|---|---|---|
| 1 | 구 | 방호벽 | 망상균열 | 0.2 | 3.0 | 0.3 | 1 | m | 0.90 | |
| 2 | 구 | 방호벽 | 균열(0.3mm미만) | 0.2 | 0.5 | | 1 | m | 0.50 | |
| 3 | 구 | 방호벽 | 균열(0.3mm미만) | 0.2 | 0.5 | | 1 | m | 0.50 | |
| 4 | 구 | 교면포장 | 파손 | | 0.5 | 0.9 | 1 | m | 0.45 | |
| 5 | 구 | 배수시설 | 토사및이물질퇴적 | | | | 2 | EA | 2.00 | |
| 6 | 구 | 교면포장 | 망상균열 | | 15.0 | 50.0 | 1 | m | 750.00 | |
| 7 | 구 | 교면포장 | 파손 | | 0.4 | 0.5 | 1 | m | 0.20 | |
| 8 | 구 | 교면포장 | 파손 | | 0.2 | 2 | 1 | m | 0.40 | |
| 9 | 구 | 배수시설 | 토사및이물질퇴적 | | | | 8 | EA | 8.00 | |
| 10 | 구 | 방호벽 | 파손 | | 0.3 | 0.5 | 1 | m | 0.15 | |
| 11 | 신 | 방호벽 | 균열(0.3mm미만) | 0.2 | 0.5 | | 1 | m | 0.50 | |

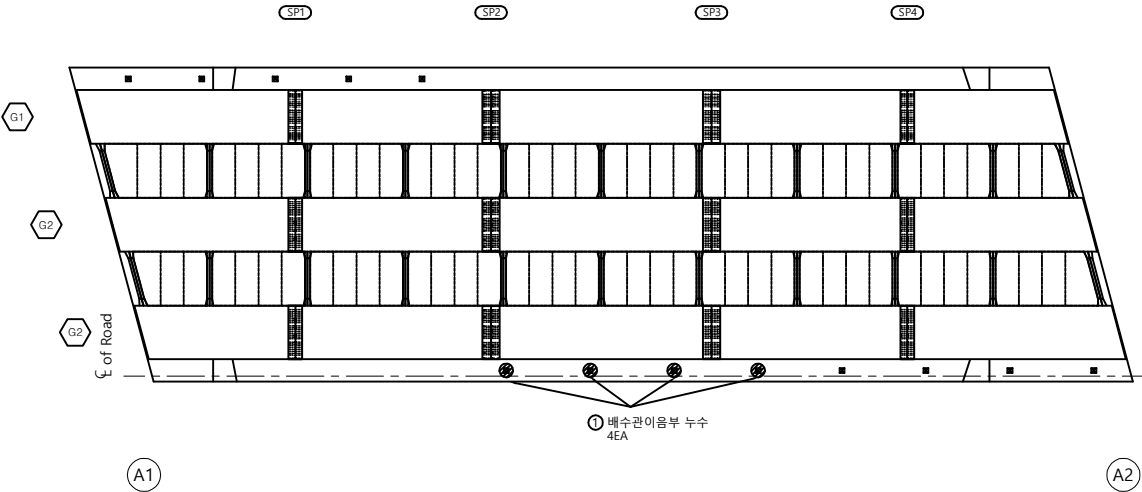
좌천교(부산) 바닥판하면 S1

| 번호 | 선/구 | 부재명 | 손 상 현 황 | 손 상 규 모 | | | | | | 비고 |
|---|---|---|---|---|---|---|---|---|---|---|
| 1 | 구 | 배수시설 | 누수 | | | | 4 | EA | 4.00 | |

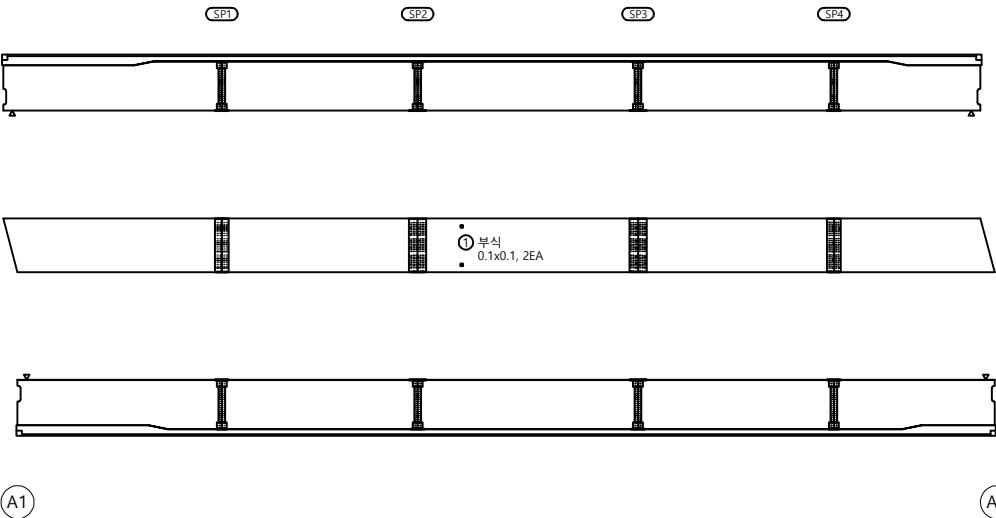
S1 - G1

| 번호 | 선/구 | 부재명 | 손 상 현 황 | 손 상 규 모 | | | | | 비고 |
|---|---|---|---|---|---|---|---|---|---|
| 1 | 구 | 거더 | 부식 | | 0.1 | 0.1 | 2 | m <sup>2</sup> | 0.02 |

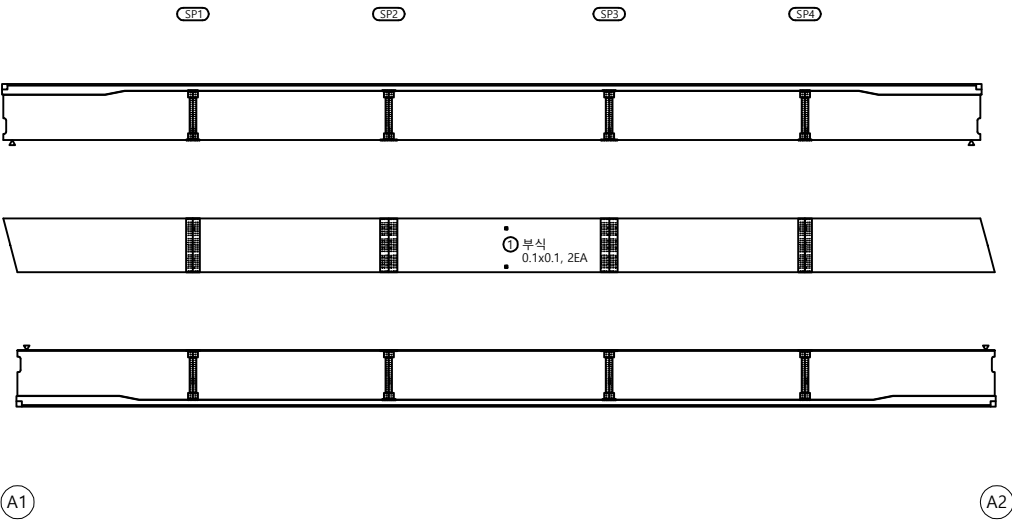
| 거더외부 | | | | | | | | | |
|---|---|---|---|---|---|---|---|---|---|
| S1 - G2 | | | | | | | | | |

| 거더외부 | | | | | | | | | |
|---|---|---|---|---|---|---|---|---|---|
| 1 | 구 | 거더 | 부식 | | 0.1 | 0.1 | 2 | m <sup>2</sup> | 0.02 |

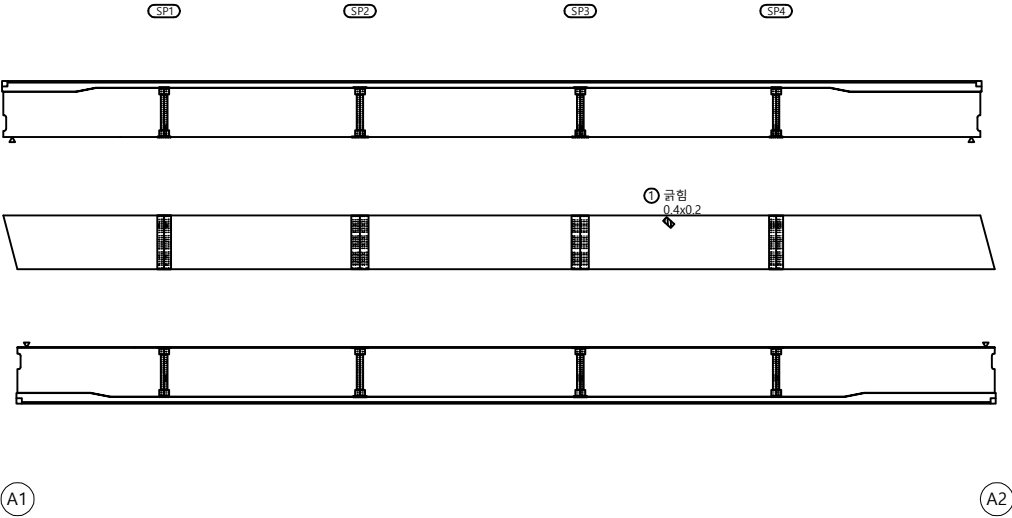
| 거더외부 | | | | | | | | | | |
|---|---|---|---|---|---|---|---|---|---|---|
| S1 - G3 | | | | | | | | | | |

| 거더외부 | | | | | | | | | | |
|---|---|---|---|---|---|---|---|---|---|---|
| 1 | 구 | 거더 | 도장탈락 | | 0.4 | 0.2 | 1 | m <sup>2</sup> | 0.08 | |

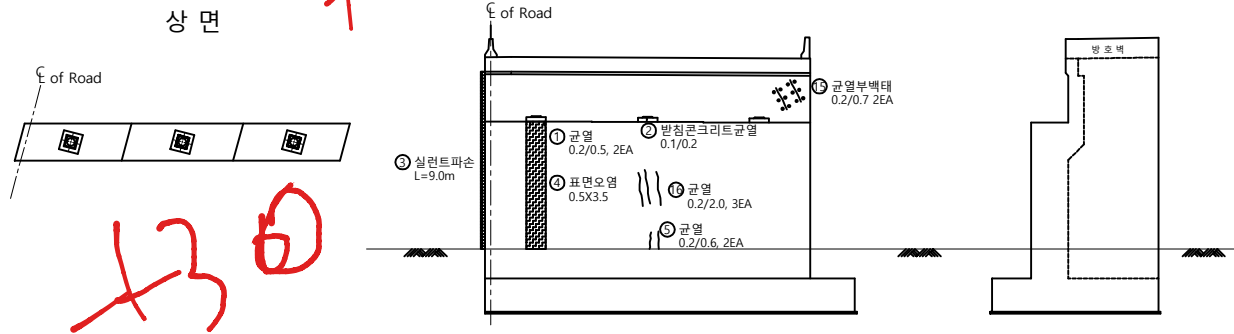
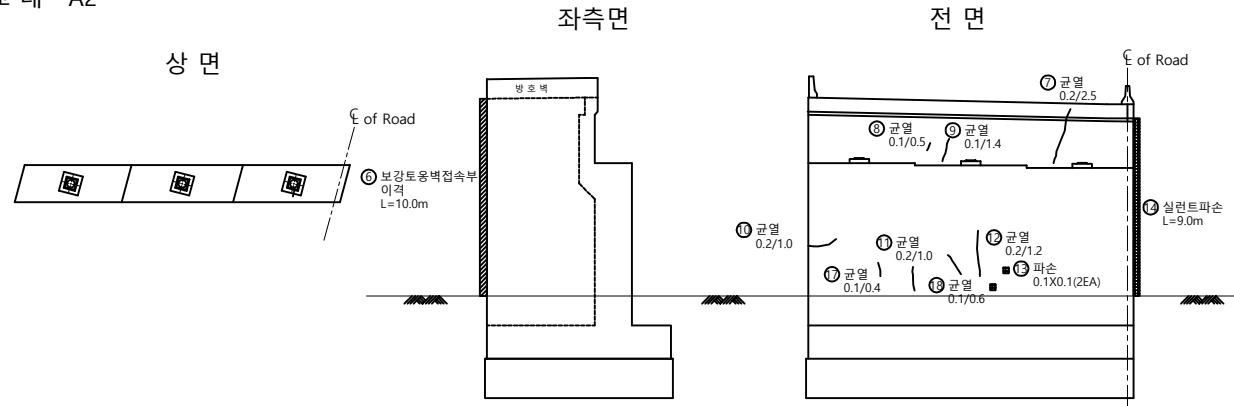
# 좌천교(부산) 교대 A1, A2

| 번 | 구 | 부재명 | 손상현황 | 손상규모 | | | | | | 비고 |
|---|---|---|---|---|---|---|---|---|---|---|
| 1 | 구 | 교대 | 균열(0.3mm미만) | 0.2 | 0.5 | | 2 | m | 1.00 | |
| 2 | 구 | 교량본체 | 균열(0.3mm미만) | 0.1 | 0.0 | | 1 | m | 0.00 | |
| 3 | 구 | 교대 | 파손 | | 9.0 | | 1 | m | 9.00 | 설리트 |
| 4 | 구 | 교대 | 표면열화 | | 0.5 | 3.5 | 1 | m | 1.75 | |
| 5 | 구 | 교대 | 균열(0.3mm미만) | 0.2 | 0.6 | | 2 | m | 1.20 | |
| 6 | 구 | 교대 | 이격 | | 10.0 | | 1 | m | 10.00 | 옹벽 |
| 7 | 구 | 교대 | 균열(0.3mm미만) | 0.2 | 2.5 | | 1 | m | 2.50 | |
| 8 | 구 | 교대 | 균열(0.3mm미만) | 0.1 | 0.5 | | 1 | m | 0.50 | |
| 9 | 구 | 교대 | 균열(0.3mm미만) | 0.1 | 1.4 | | 1 | m | 1.40 | |
| 10 | 구 | 교대 | 균열(0.3mm미만) | 0.2 | 1.0 | | 1 | m | 1.00 | |
| 11 | 구 | 교대 | 균열(0.3mm미만) | 0.2 | 1.0 | | 1 | m | 1.00 | |
| 12 | 구 | 교대 | 균열(0.3mm미만) | 0.2 | 1.2 | | 1 | m | 1.20 | |
| 13 | 구 | 교대 | 파손 | | 0.1 | 0.1 | 2 | m | 0.02 | |
| 14 | 구 | 교대 | 파손 | | 9.0 | | 1 | m | 9.00 | 설리트 |
| 15 | 신 | 교대 | 균열(0.3mm미만) | 0.2 | 0.7 | | 3 | m | 2.10 | |
| 16 | 신 | 교대 | 균열(0.3mm미만) | 0.2 | 2.0 | | 3 | m | 6.00 | |
| 17 | 신 | 교대 | 균열(0.3mm미만) | 0.1 | 0.4 | | 1 | m | 0.40 | |
| 18 | 신 | 교대 | 균열(0.3mm미만) | 0.1 | 0.6 | | 1 | m | 0.60 | |
