좌천교(부산) 교면포장 S1

2023년 부산울산고속도로 정밀안전점검 및 성능평가용역

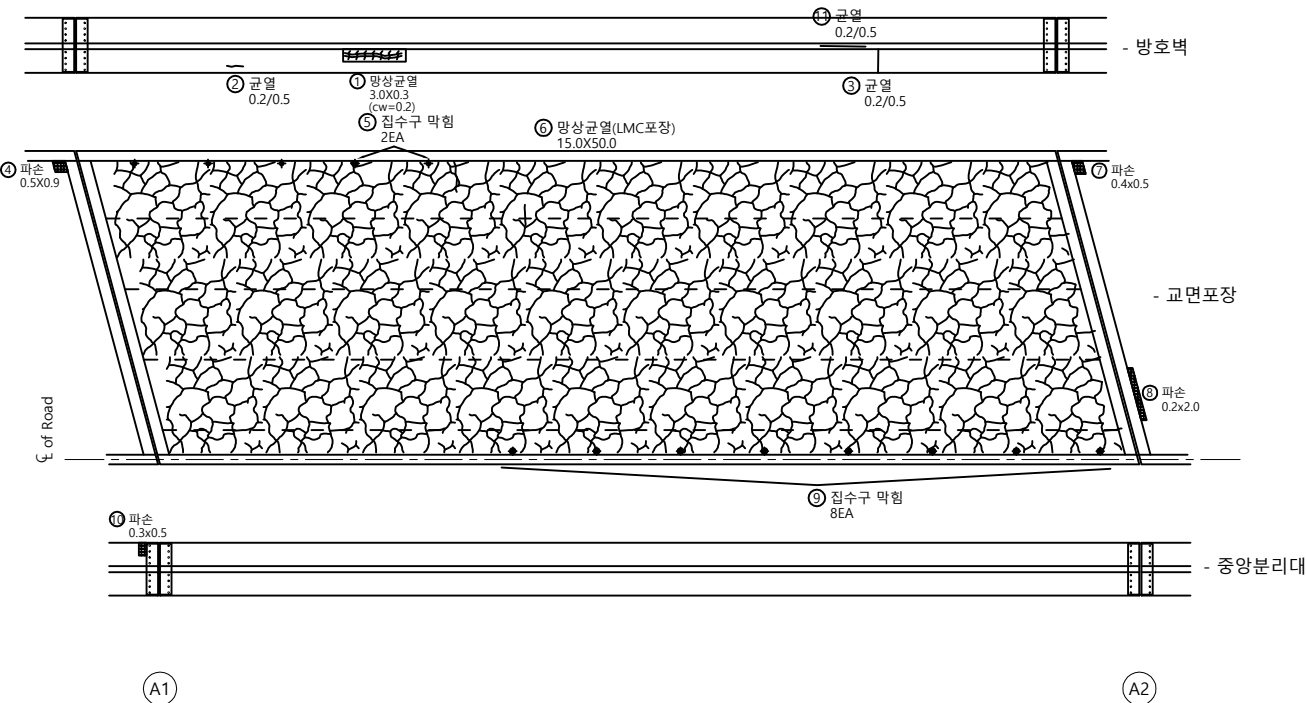
| 교면포장 | | | | | | | | | | |
|---|---|---|---|---|---|---|---|---|---|---|
| 1 | 구 | 방호벽 | 방상균열 | 0.2 | 3.0 | 0.3 | 1 | m | 0.90 | |
| 2 | 구 | 방호벽 | 균열(0.3mm미만) | 0.2 | 0.5 | | 1 | m | 0.50 | |
| 3 | 구 | 방호벽 | 균열(0.3mm미만) | 0.2 | 0.5 | | 1 | m | 0.50 | |
| 4 | 구 | 교면포장 | 파손 | | 0.5 | 0.9 | 1 | m | 0.45 | |
| 5 | 구 | 배수시설 | 토사쌓이물절퇴적 | | | | 2 | EA | 2.00 | |
| 6 | 구 | 교면포장 | 방상균열 | | 15.0 | 50.0 | 1 | m | 750.00 | |
| 7 | 구 | 교면포장 | 파손 | | 0.4 | 0.5 | 1 | m | 0.20 | |
| 8 | 구 | 교면포장 | 파손 | | 0.2 | 2 | 1 | m | 0.40 | |
| 9 | 구 | 배수시설 | 토사쌓이물절퇴적 | | | | 8 | EA | 8.00 | |
| 10 | 구 | 방호벽 | 파손 | | 0.3 | 0.5 | 1 | m | 0.15 | |
| 11 | 신 | 방호벽 | 균열(0.3mm미만) | 0.2 | 0.5 | | 1 | m | 0.50 | |

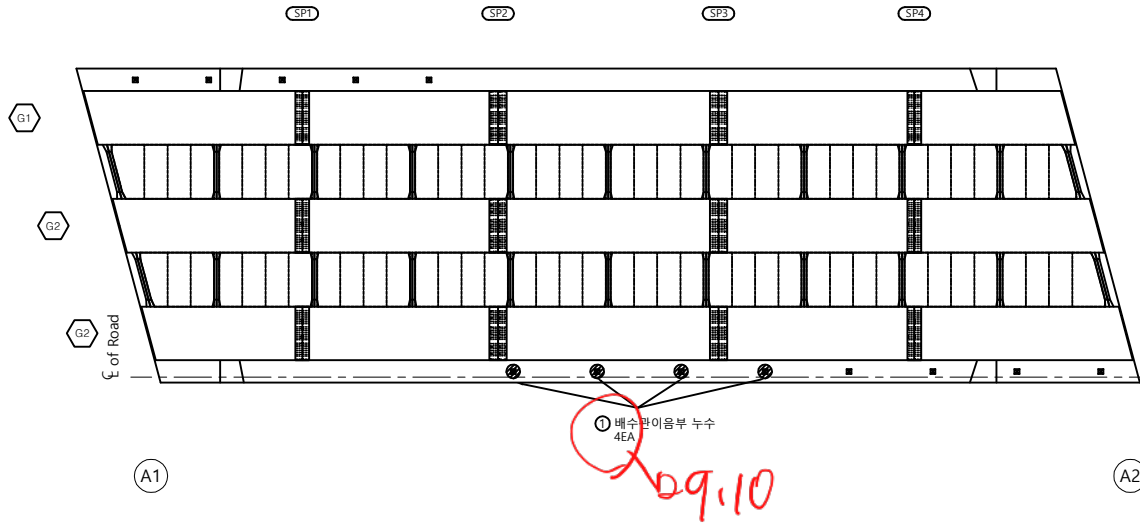
좌천교(부산) 바닥판하면 S1

21~27 진장. 28 배수관정장 때 작업시간 비파괴!

| 번호 | 선/구 | 부재명 | 손상현황 | 손상규모 | | | | | 비고 |
|---|---|---|---|---|---|---|---|---|---|
| 1 | 구 | 배수시설 | 누수 | | | | 4 | EA | 4.00 |

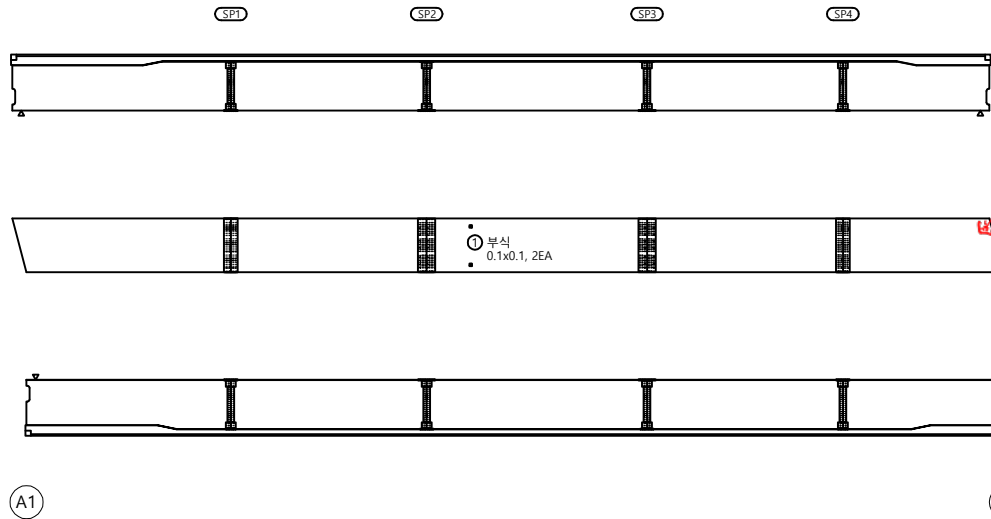
S1 - G1

0159-G1 전경.. 016가3호전경.

점부식 - 선구  
0.3x0.3  
01819.

| 번호 | 선/구 | 부재명 | 손 상 현 황 | 손 상 규 모 | | | | | 비고 |
|---|---|---|---|---|---|---|---|---|---|
| 1 | 구 | 거더 | 부식 | | 0.1 | 0.1 | 2 | m <sup>2</sup> | 0.02 |

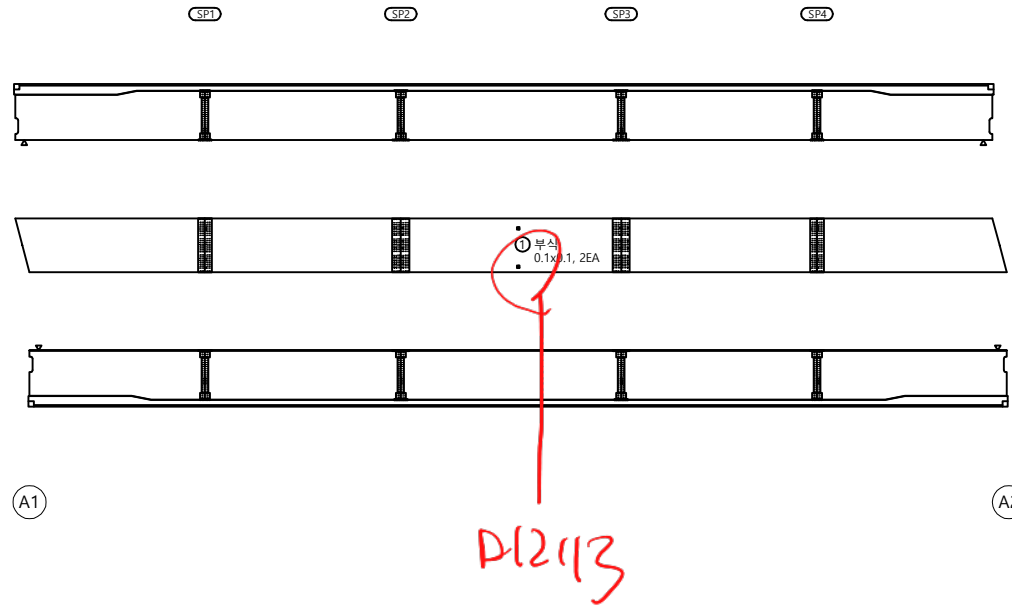
좌천교(부산) 거더외부 S1 G2

| 번호 | 선/구 | 부재명 | 손 상 현 황 | 손 상 규 모 | | | | | | 비고 |
|---|---|---|---|---|---|---|---|---|---|---|
| 1 | 구 | 거더 | 부식 | | 0.1 | 0.1 | 2 | m <sup>2</sup> | 0.02 | |

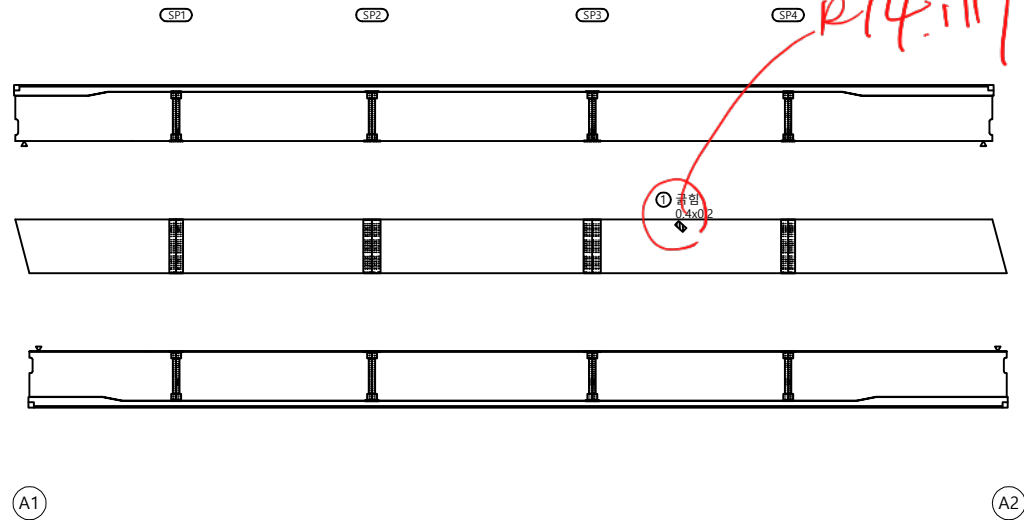
좌천교(부산) 거더외부 S1 G3

| 번 호 | 선/구 | 부재명 | 손 상 현 황 | 손 상 규 모 | | | | | | 비고 |
|---|---|---|---|---|---|---|---|---|---|---|
| 1 | 구 | 거더 | 도장탈락 | | 0.4 | 0.2 | 1 | m <sup>2</sup> | 0.08 | |

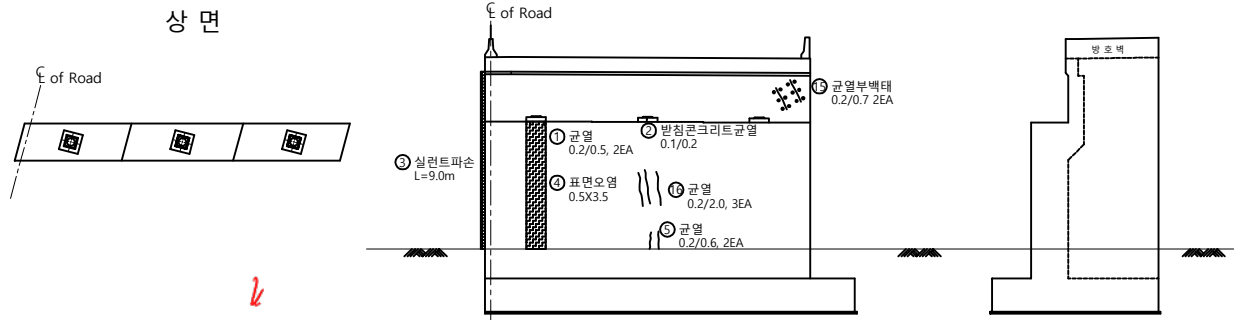
## 교대 A1

p20 A2면에서 길이 950mm.

| 번 | 선/구 | 부재명 | 손상현황 | 손상규모 | | | | | 비고 |
|---|---|---|---|---|---|---|---|---|---|
| 1 | 구 | 교대 | 균열(0.3mm미만) | 0.2 | 0.5 | | 2 | m | 1.00 |
| 2 | 구 | 교량받침 | 균열(0.3mm미만) | 0.1 | 0.0 | | 1 | m | 0.00 |
| 3 | 구 | 교대 | 파손 | | 9.0 | | 1 | m | 9.00 |
| 4 | 구 | 교대 | 표면열화 | | 0.5 | 3.5 | 1 | m² | 1.75 |
| 5 | 구 | 교대 | 균열(0.3mm미만) | 0.2 | 0.6 | | 2 | m | 1.20 |
| 6 | 구 | 교대 | 이격 | | 10.0 | | 1 | m | 10.00 |
| 7 | 구 | 교대 | 균열(0.3mm미만) | 0.2 | 2.5 | | 1 | m | 2.50 |
| 8 | 구 | 교대 | 균열(0.3mm미만) | 0.1 | 0.5 | | 1 | m | 0.50 |
| 9 | 구 | 교대 | 균열(0.3mm미만) | 0.1 | 1.4 | | 1 | m | 1.40 |
| 10 | 구 | 교대 | 균열(0.3mm미만) | 0.2 | 1.0 | | 1 | m | 1.00 |
| 11 | 구 | 교대 | 균열(0.3mm미만) | 0.2 | 1.0 | | 1 | m | 1.00 |
| 12 | 구 | 교대 | 균열(0.3mm미만) | 0.2 | 1.2 | | 1 | m | 1.20 |
| 13 | 구 | 교대 | 파손 | | 0.1 | 0.1 | 2 | m² | 0.02 |
| 14 | 구 | 교대 | 파손 | | 9.0 | | 1 | m | 9.00 |
| 15 | 신 | 교대 | 균열(0.3mm미만) | 0.2 | 0.7 | | 3 | m | 2.10 |
| 16 | 신 | 교대 | 균열(0.3mm미만) | 0.2 | 2.0 | | 3 | m | 6.00 |
| 17 | 신 | 교대 | 균열(0.3mm미만) | 0.1 | 0.4 | | 1 | m | 0.40 |
| 18 | 신 | 교대 | 균열(0.3mm미만) | 0.1 | 0.6 | | 1 | m | 0.60 |

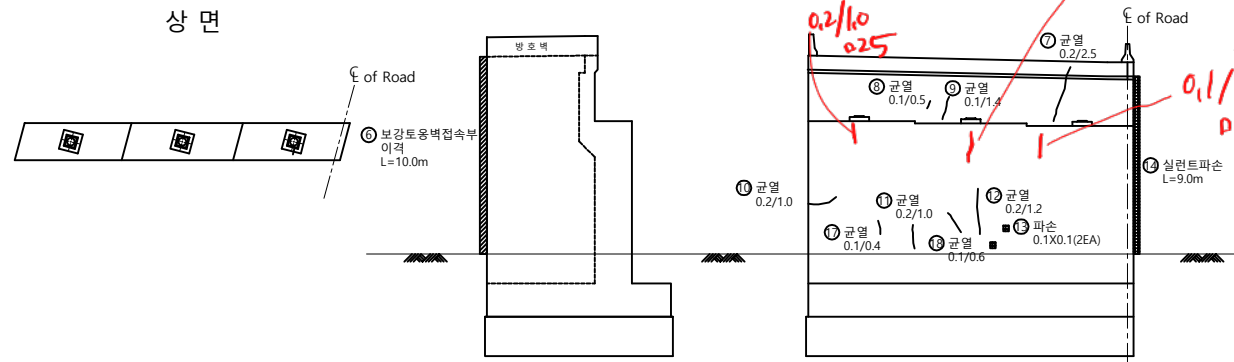
## 교대 A2

p26~30 비파괴 작업사건..
