좌천교(부산) 교면포장 S1

2023년 부산울산고속도로 정밀안전점검 및 성능평가용역

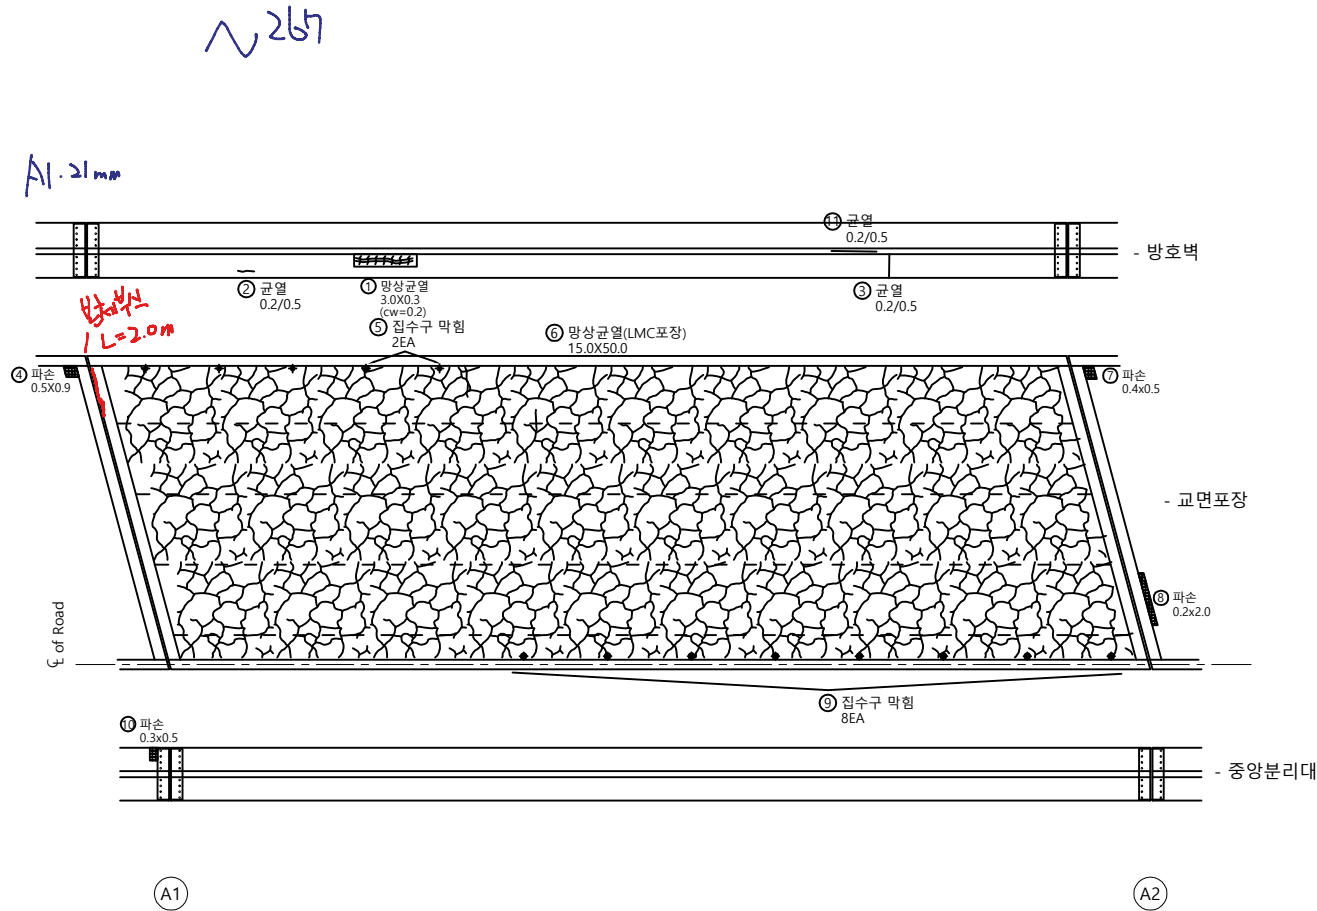
| 교면포장 | | | | | | | | | | |
|---|---|---|---|---|---|---|---|---|---|---|
| 1 | 구 | 방호벽 | 망상균열 | 0.2 | 3.0 | 0.3 | 1 | m | 0.90 | |
| 2 | 구 | 방호벽 | 균열(0.3mm미만) | 0.2 | 0.5 | | 1 | m | 0.50 | |
| 3 | 구 | 방호벽 | 균열(0.3mm미만) | 0.2 | 0.5 | | 1 | m | 0.50 | |
| 4 | 구 | 교면포장 | 파손 | | 0.5 | 0.9 | 1 | m | 0.45 | |
| 5 | 구 | 배수시설 | 토사및이물질퇴적 | | | | 2 | EA | 2.00 | |
| 6 | 구 | 교면포장 | 망상균열 | | 15.0 | 50.0 | 1 | m | 750.00 | |
| 7 | 구 | 교면포장 | 파손 | | 0.4 | 0.5 | 1 | m | 0.20 | |
| 8 | 구 | 교면포장 | 파손 | | 0.2 | 2 | 1 | m | 0.40 | |
| 9 | 구 | 배수시설 | 토사및이물질퇴적 | | | | 8 | EA | 8.00 | |
| 10 | 구 | 방호벽 | 파손 | | 0.3 | 0.5 | 1 | m | 0.15 | |
| 11 | 신 | 방호벽 | 균열(0.3mm미만) | 0.2 | 0.5 | | 1 | m | 0.50 | |

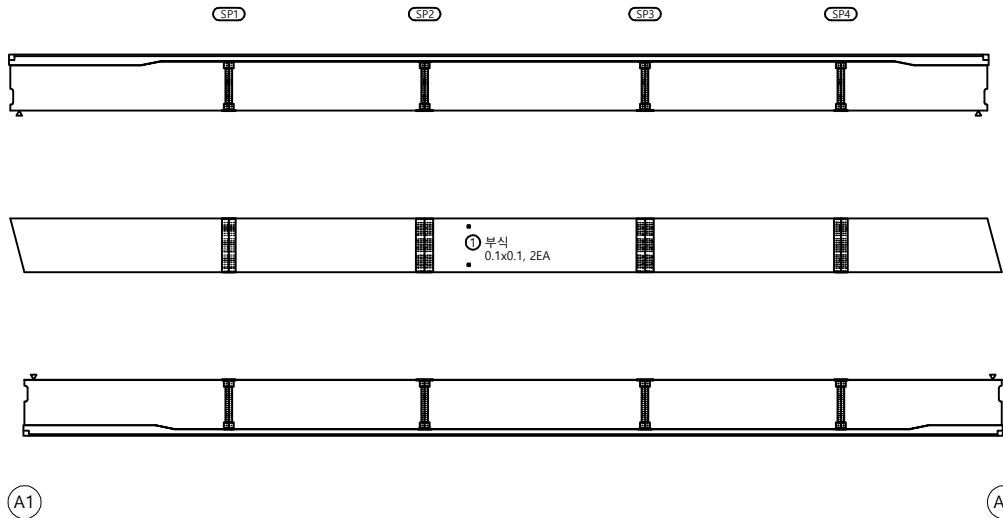
좌천교(부산) 거더외부 S1 G1

| 번호 | 선/구 | 부재명 | 손 상 현 황 | 손 상 규 모 | | | | | | 비고 |
|---|---|---|---|---|---|---|---|---|---|---|
| 1 | 구 | 거더 | 부식 | | 0.1 | 0.1 | 2 | m <sup>2</sup> | 0.02 | |

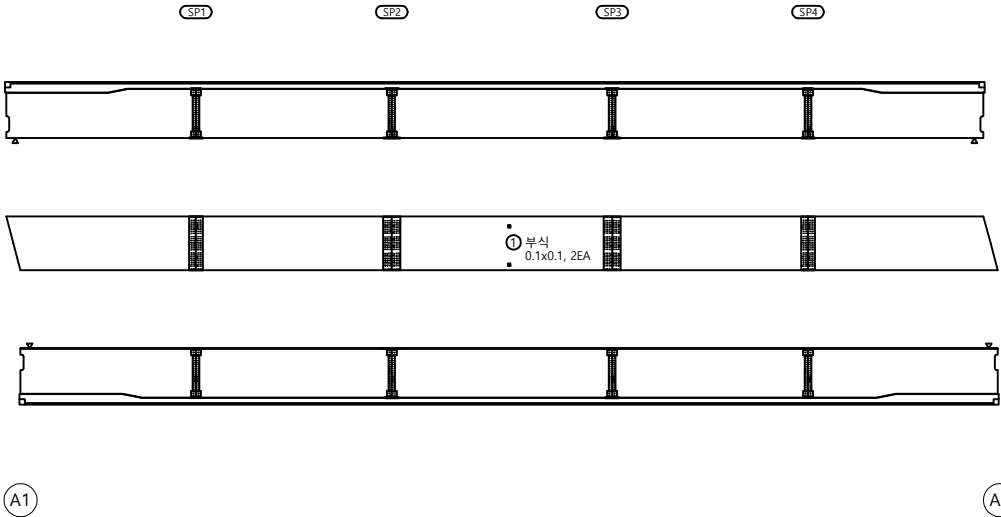
| 거더외부 | | | | | | | | | | |
|---|---|---|---|---|---|---|---|---|---|---|
| S1 - G2 | | | | | | | | | | |

| 거더외부 | | | | | | | | | | |
|---|---|---|---|---|---|---|---|---|---|---|
| 1 | 구 | 거더 | 부식 | | 0.1 | 0.1 | 2 | m <sup>2</sup> | 0.02 | |

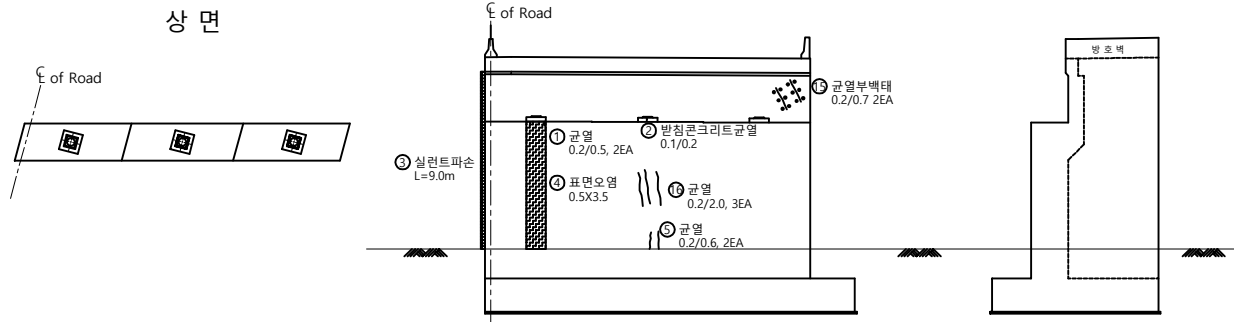
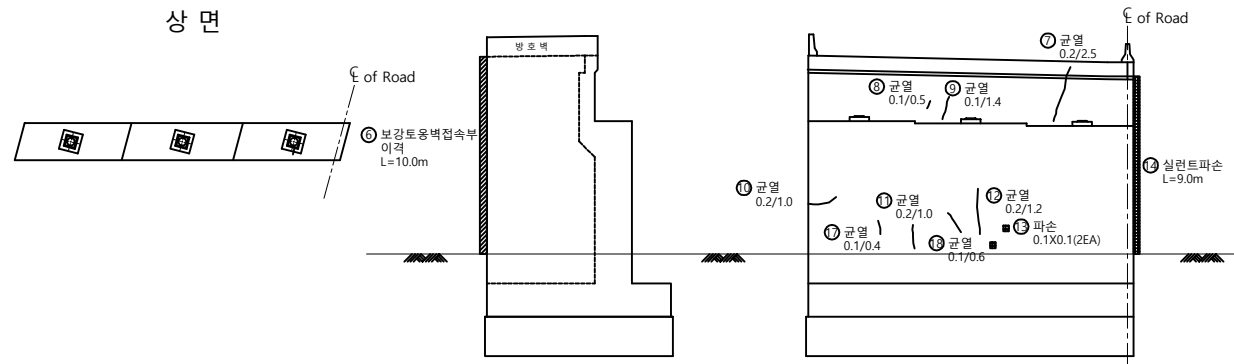
# 좌천교(부산) 교대 A1, A2

| 번 | 선/구 | 부재명 | 손상현황 | 손상규모 | | | | | | 비고 |
|---|---|---|---|---|---|---|---|---|---|---|
| 1 | 구 | 교대 | 균열(0.3mm미만) | 0.2 | 0.5 | | 2 | m | 1.00 | |
| 2 | 구 | 교량받침 | 균열(0.3mm미만) | 0.1 | 0.0 | | 1 | m | 0.00 | |
| 3 | 구 | 교대 | 파손 | | 9.0 | | 1 | m | 9.00 | 설리트 |
| 4 | 구 | 교대 | 표면열화 | | 0.5 | 3.5 | 1 | m <sup>2</sup> | 1.75 | |
| 5 | 구 | 교대 | 균열(0.3mm미만) | 0.2 | 0.6 | | 2 | m | 1.20 | |
| 6 | 구 | 교대 | 이격 | | 10.0 | | 1 | m | 10.00 | 옹벽 |
| 7 | 구 | 교대 | 균열(0.3mm미만) | 0.2 | 2.5 | | 1 | m | 2.50 | |
| 8 | 구 | 교대 | 균열(0.3mm미만) | 0.1 | 0.5 | | 1 | m | 0.50 | |
| 9 | 구 | 교대 | 균열(0.3mm미만) | 0.1 | 1.4 | | 1 | m | 1.40 | |
| 10 | 구 | 교대 | 균열(0.3mm미만) | 0.2 | 1.0 | | 1 | m | 1.00 | |
| 11 | 구 | 교대 | 균열(0.3mm미만) | 0.2 | 1.0 | | 1 | m | 1.00 | |
| 12 | 구 | 교대 | 균열(0.3mm미만) | 0.2 | 1.2 | | 1 | m | 1.20 | |
| 13 | 구 | 교대 | 파손 | | 0.1 | 0.1 | 2 | m <sup>2</sup> | 0.02 | |
| 14 | 구 | 교대 | 파손 | | 9.0 | | 1 | m | 9.00 | 설리트 |
| 15 | 신 | 교대 | 균열(0.3mm미만) | 0.2 | 0.7 | | 3 | m | 2.10 | |
| 16 | 신 | 교대 | 균열(0.3mm미만) | 0.2 | 2.0 | | 3 | m | 6.00 | |
| 17 | 신 | 교대 | 균열(0.3mm미만) | 0.1 | 0.4 | | 1 | m | 0.40 | |
| 18 | 신 | 교대 | 균열(0.3mm미만) | 0.1 | 0.6 | | 1 | m | 0.60 | |
