용역명 2023년 부산울산고속도로  
정밀안전진단용역

I D : 회야대교(부산) - 바닥판상면 - S2

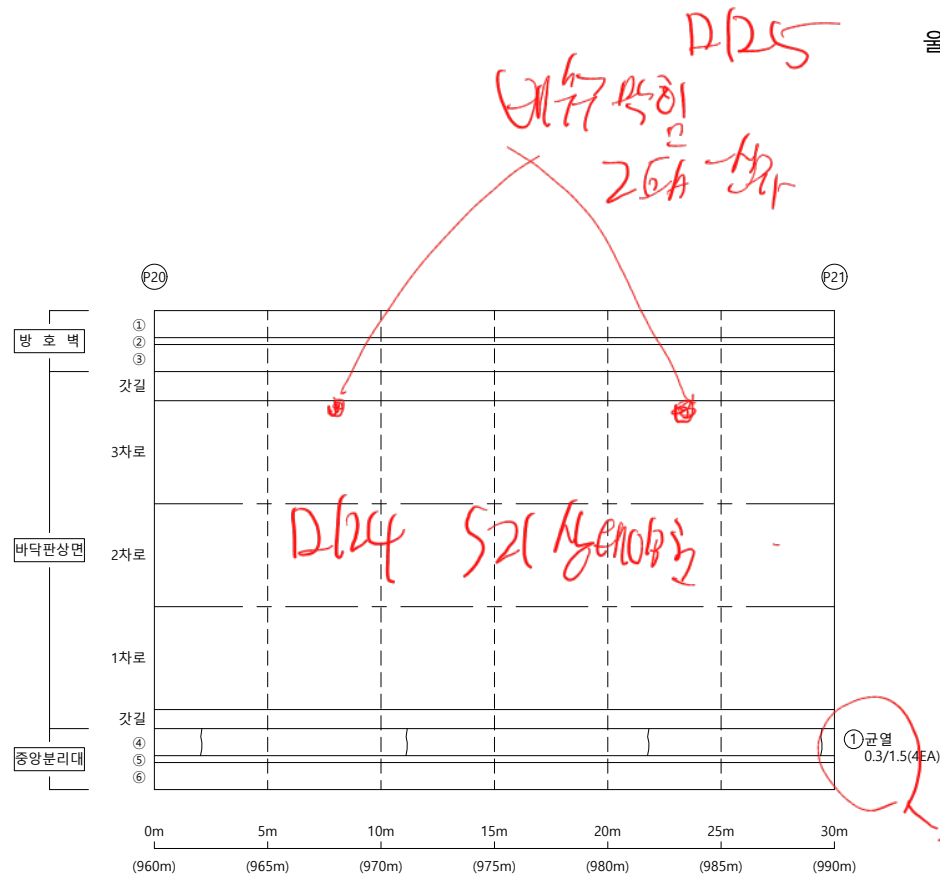
I D : 회야대교(부산) - 바닥판상면 - S21

포장권역 신규  
0.3/10.0 미40

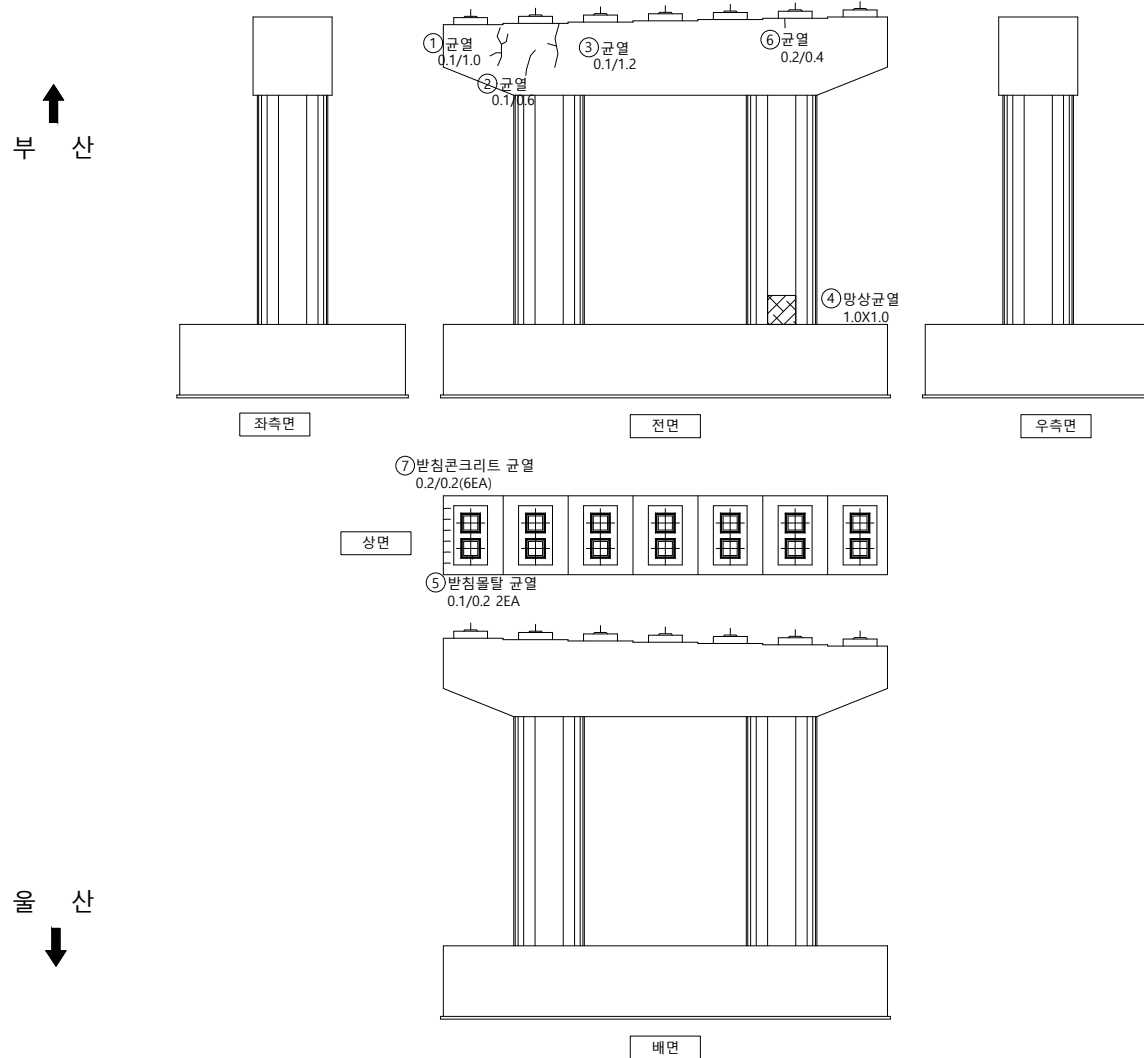
## I D : 회야대교(부산) - 교각 - P21

⑤ 플레이트 부식  
1EA
