I D : 회야대교(부산) - 바닥판상면 - S2

| 용역명 | 2023년 부산울산고속도로<br>정밀안전진단용역 |

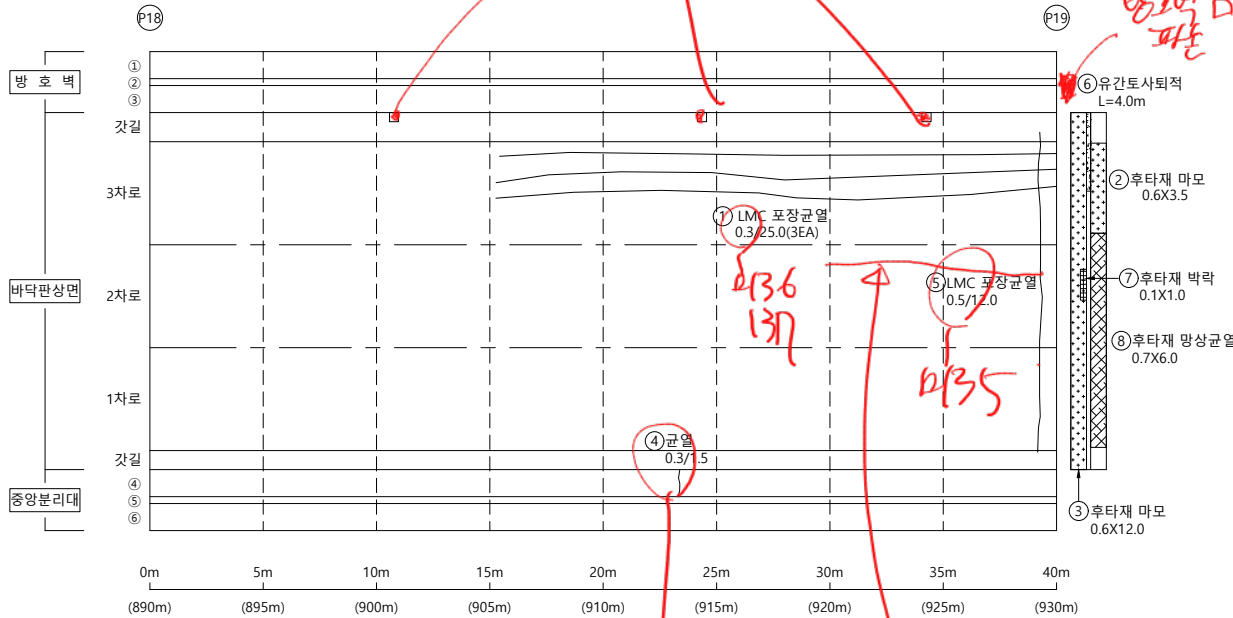
# I D : 회야대교(부산) - 바닥판상면 - S19

| 번호 | 신/구 | 부재명 | 손 상 내 용 | 손 상 규 모 | | | | | | 비 고 |
| | | | | 폭(mm) | 깊이(m) | 너비(m) | 개 소 | 물 량 | 단위 | |
| 1 | 구 | 포장 | LMC포장균열 | 0.3 | 25.0 | | 3 | 75.00 | m | |
| 2 | 구 | 신축이음 | 후타재 마모 | | 0.6 | 3.5 | 1 | 2.10 | m' | |
| 3 | 구 | 신축이음 | 후타재 마모 | | 0.6 | 12.0 | 1 | 7.20 | m' | |
| 4 | 신 | 중분대 | 균열(0.3mm이상) | 0.3 | 1.5 | | 1 | 1.50 | m | |
| 5 | 신 | 포장 | LMC포장균열 | 0.5 | 12.0 | | 1 | 12.00 | m | |
| 6 | 신 | 신축이음 | 유간토사퇴적 | | 4.0 | | 1 | 4.00 | m | |
| 7 | 신 | 신축이음 | 후타재 박락 | | 0.1 | 1.0 | 1 | 0.10 | m' | |
| 8 | 신 | 신축이음 | 후타재 망상균열 | | 0.7 | 6.0 | 1 | 4.20 | m' | |

미39 균열차.

미38  
배수관함  
3차

신구  
미35  
포장  
미36

미41  
포장균열  
신구  
0.3/10.0  
미40
