I D : 회야대교(부산) - 바닥판상면 - S1

2023년 부산울산고속도로  
정밀안전진단용역

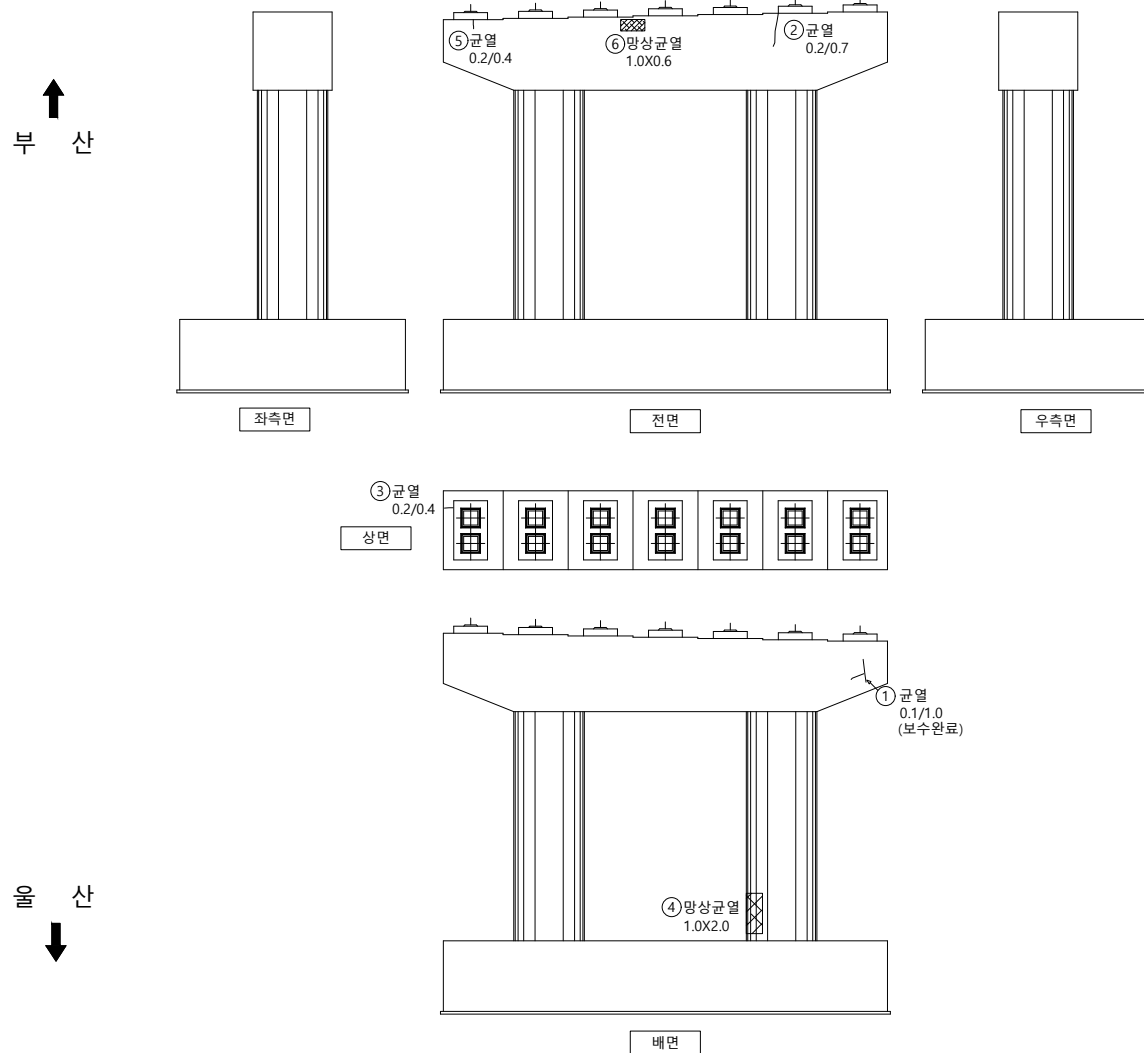
I D : 회야대교(부산) - 교각 - P20

⑦ 받침콘크리트 균열  
0.2/0.2(6EA)

⑤ 받침물갈 균열  
1/0.2 2EA
