I D : 회야대교(울산) - 바닥판상면 - S1

용역명 2023년 부산울산고속도로  
정밀안전진단용역

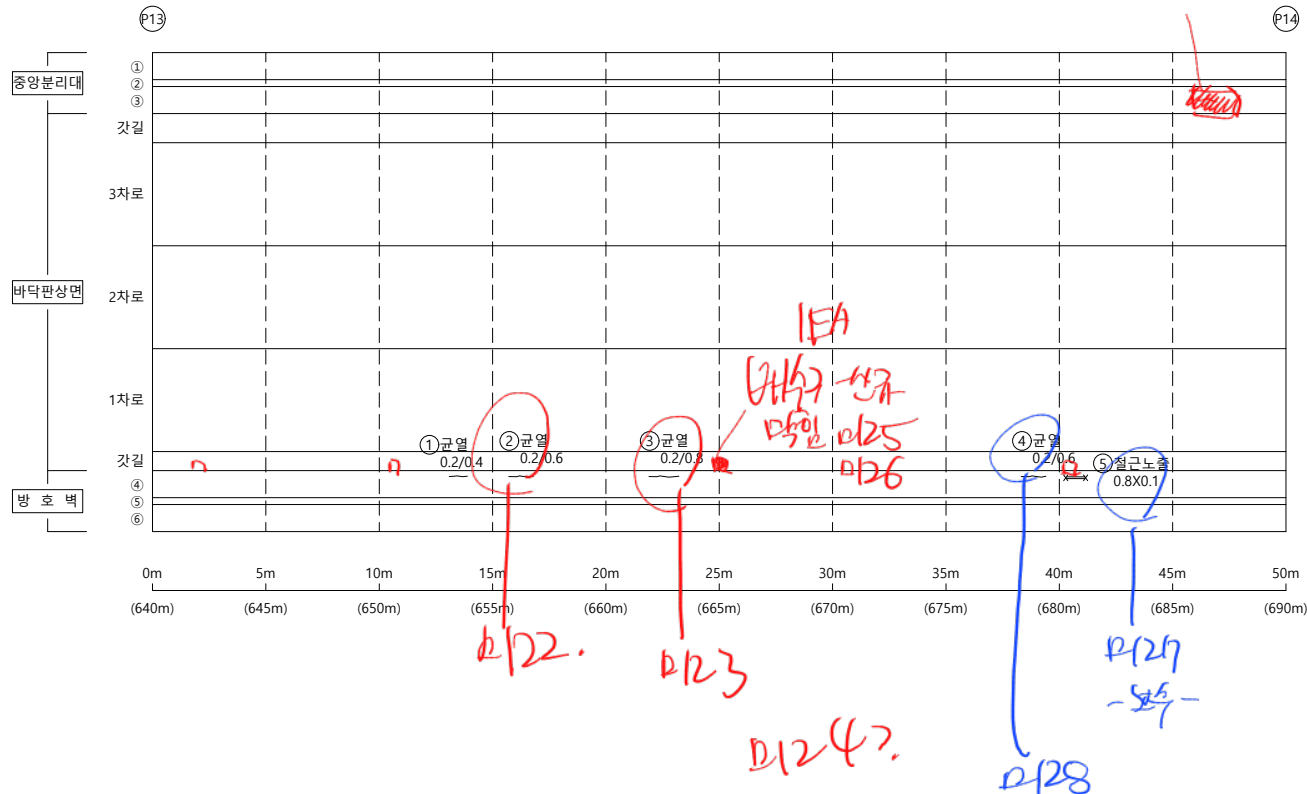
I D : 회야대교(울산) - 바닥판상면 - S14

2/21 5/4 포장 양지

429  
20x10  
금회 전대

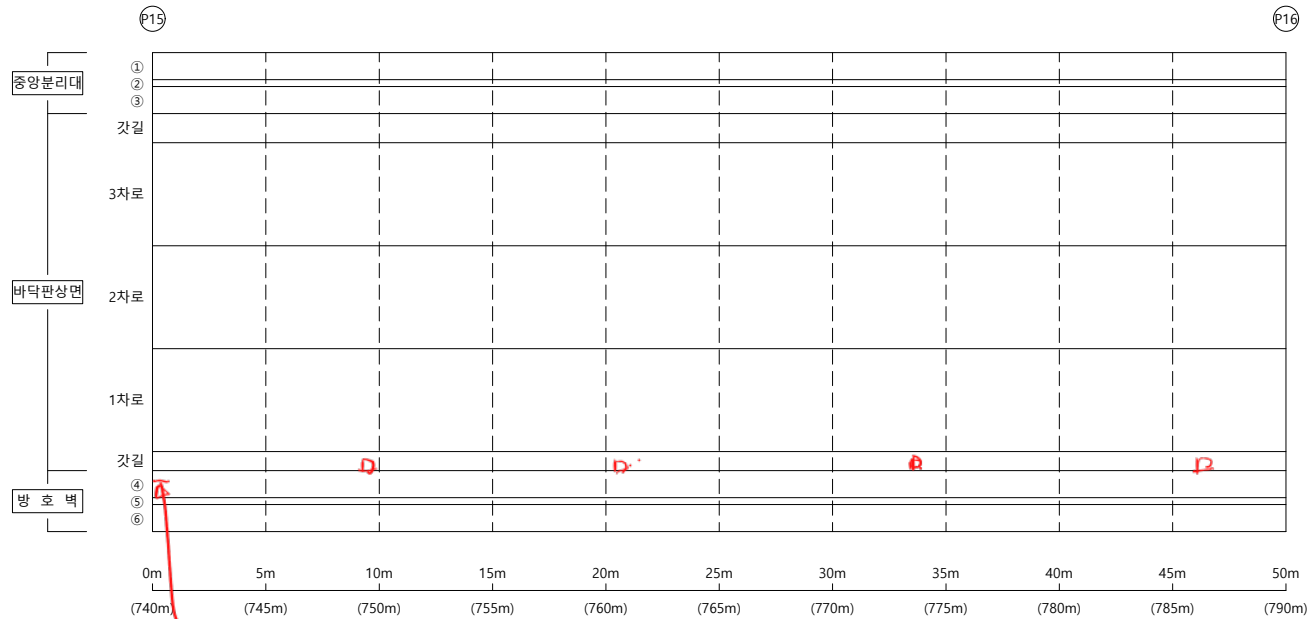
I D : 회야대교(울산) - 바닥판상면 - S16

포장  
12/36 5/6 상에다.

0.2/0.5  
- 1.57  
0.35

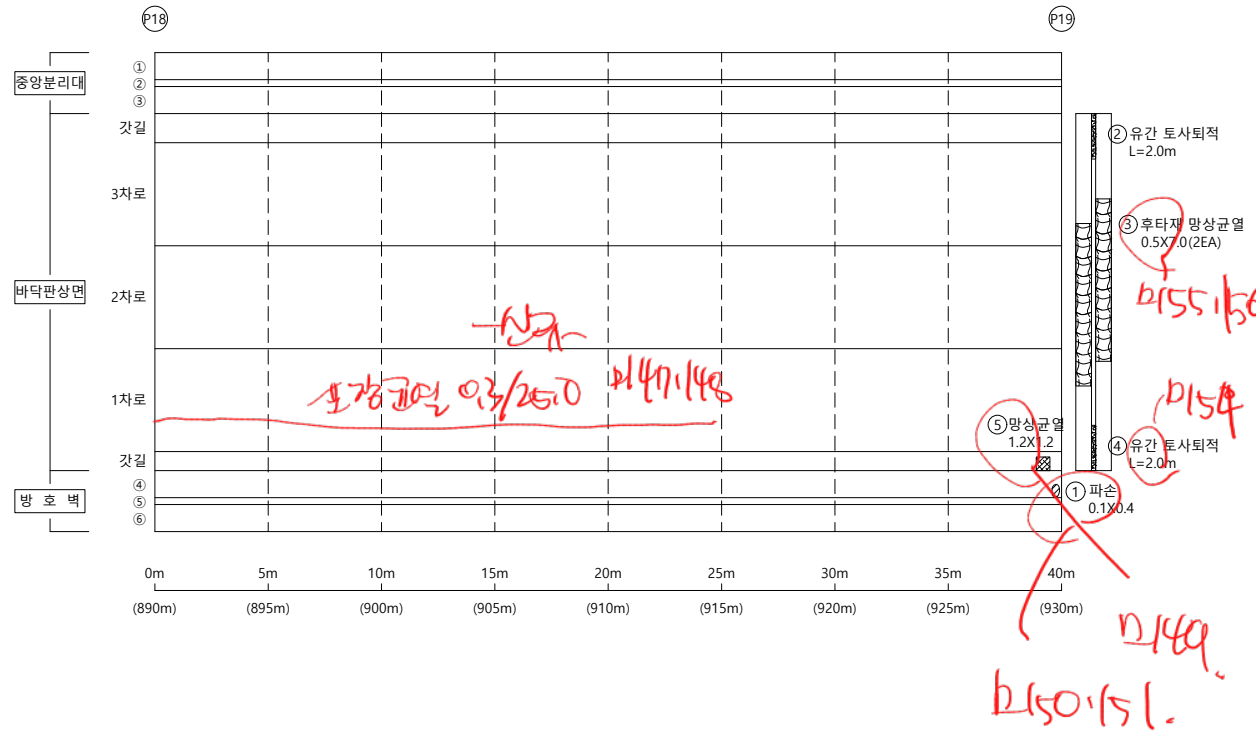
I D : 회야대교(울산) - 바닥판상면 - S19

미52. 신곡 P19 전경  
미53 신곡 P19 유물 1기

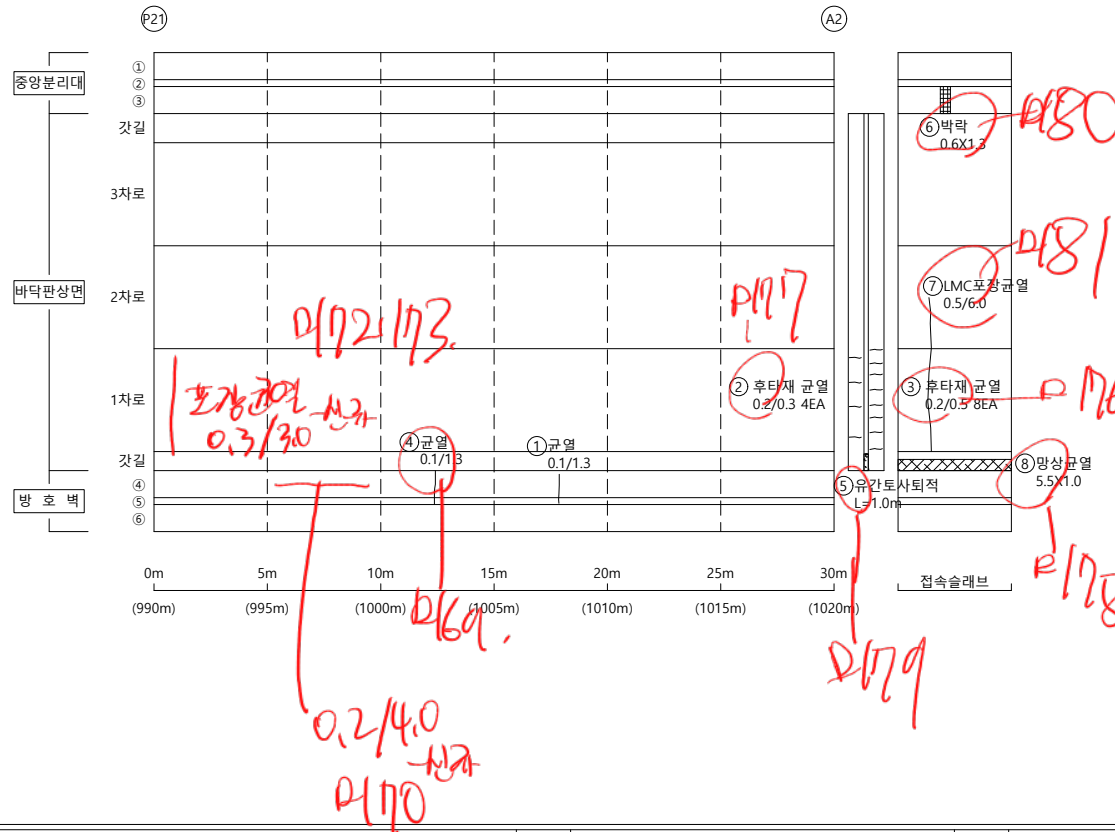
I D : 회야대교(울산) - 바닥판상면 - S22

0171 : 0174 신흥A2 권정.  
0175 신흥A2 권정 17 mm-
