I D : 회야대교(울산) - 바닥판상면 - S1

용역명  
2023년 부산울산고속도로  
정밀안전진단용역

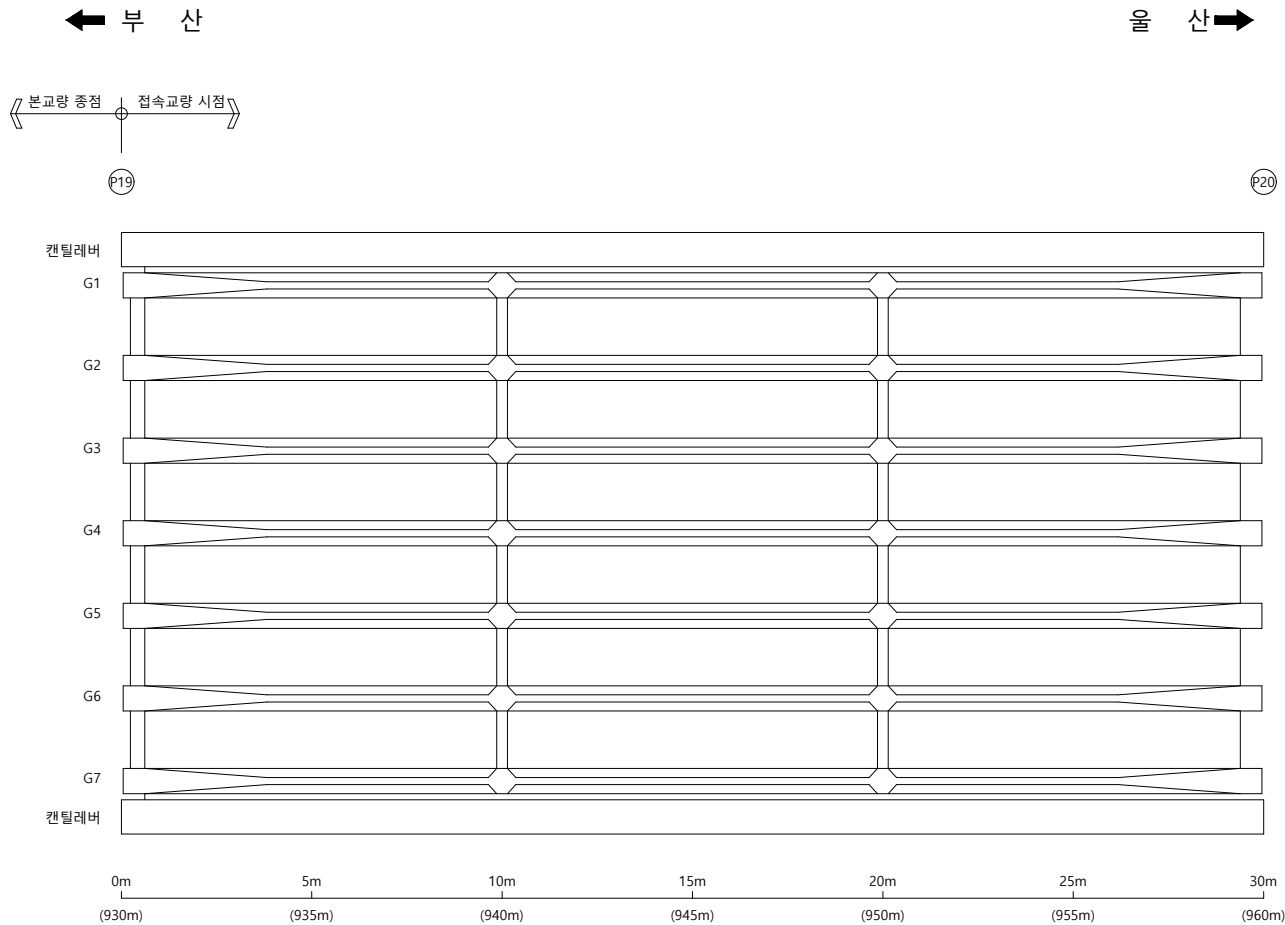
I D : 회야대교(울산) - 바닥판하면 - S20

| 번호 | 신/구 | 부재명 | 손상내용 | 손상규모 | | | | | | 비고 |
|---|---|---|---|---|---|---|---|---|---|---|
| 1 | 구 | 하면 | 균열(0.3mm미만) | 0.1 | 20.0 | | 1 | 20.00 | m | |
| 2 | 구 | 하면 | 균열(0.3mm미만) | 0.1 | 7.0 | | 1 | 7.00 | m | |
| 3 | 구 | 하면 | 균열(0.3mm미만) | 0.1 | 15.0 | | 1 | 15.00 | m | |
| 4 | 구 | 캐틸레버 | 균열(0.3mm이상) | 0.3 | 2.0 | | 2 | 4.00 | m | |
| 5 | 구 | 캐틸레버 | 균열(0.3mm미만) | 0.2 | 2.0 | | 3 | 6.00 | m | |
| 7 | 신 | 우측 | 균열(0.3mm미만) | 0.1 | 5.0 | | 2 | 10.00 | m | |
| 8 | 신 | 우측 | 균열(0.3mm미만) | 0.1 | 10.0 | | 2 | 20.00 | m | |
| 9 | 신 | 우측 | 균열(0.3mm미만) | 0.1 | 3.0 | | 1 | 3.00 | m | |
| 10 | 신 | 우측 | 균열(0.3mm미만) | 0.2 | 3.0 | | 1 | 3.00 | m | |
| 11 | 신 | 캐틸레버 | 망상균열 | | 1.0 | 1.2 | 1 | 1.20 | m' | |

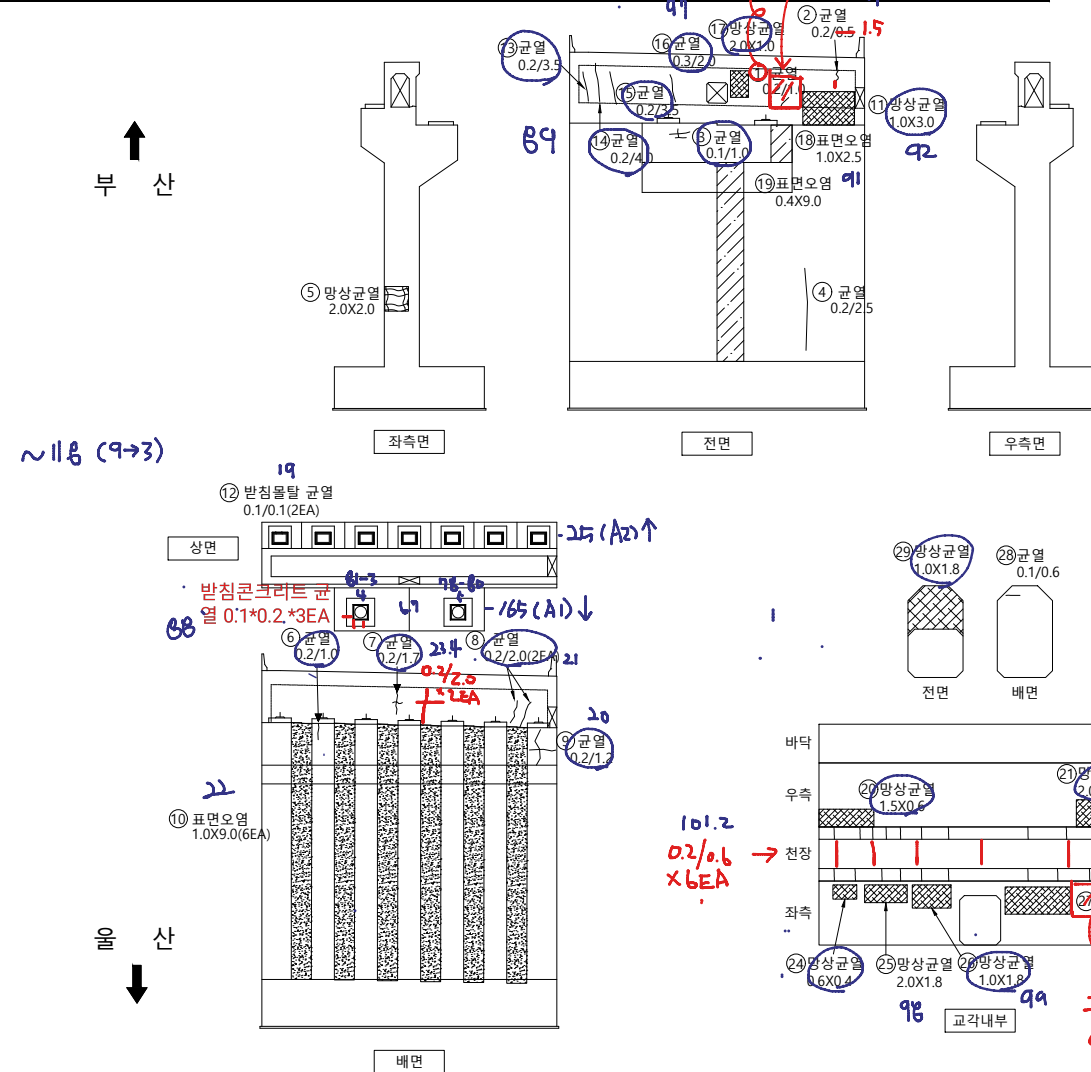
# I D : 회야대교(울산) - 교각 - P19 -

| 번호 | 신/구 | 부재명 | 손상 내용 | 손상 규모 | | | | | 비고 |
|---|---|---|---|---|---|---|---|---|---|
| 1 | 구 | 홍벽 | 균열(0.3mm미만) | 0.2 | 1.0 | | 1 | 1.00 | m |
| 2 | 구 | 홍벽 | 균열(0.3mm미만) | 0.2 | 0.5 | | 1 | 0.50 | m |
| 3 | 구 | 구체 | 균열(0.3mm미만) | 0.1 | 1.0 | | 1 | 1.00 | m |
| 4 | 구 | 구체 | 균열(0.3mm미만) | 0.2 | 2.5 | | 1 | 2.50 | m |
| 5 | 구 | 좌측 | 망상균열 | | 2.0 | 2.0 | 1 | 4.00 | m² |
| 6 | 구 | 홍벽 | 균열(0.3mm미만) | 0.2 | 1.0 | | 1 | 1.00 | m |
| 7 | 구 | 홍벽 | 균열(0.3mm미만) | 0.2 | 1.7 | | 1 | 1.70 | m |
| 8 | 구 | 홍벽 | 균열(0.3mm미만) | 0.2 | 2.0 | | 2 | 4.00 | m |
| 9 | 구 | 구체 | 균열(0.3mm미만) | 0.2 | 1.2 | | 1 | 1.20 | m |
| 11 | 구 | 구체 | 망상균열 | | 1.0 | 3.0 | 1 | 3.00 | m² |
| 12 | 구 | 교량받침 | 받침물탈 균열 | 0.1 | 0.1 | | 2 | 0.20 | m |
| 13 | 신 | 홍벽 | 균열(0.3mm미만) | 0.2 | 3.5 | | 1 | 3.50 | m |
| 14 | 신 | 홍벽 | 균열(0.3mm미만) | 0.2 | 4.0 | | 1 | 4.00 | m |
| 15 | 신 | 홍벽 | 균열(0.3mm미만) | 0.2 | 3.5 | | 1 | 3.50 | m |
| 17 | 신 | 홍벽 | 망상균열 | | 2.0 | 1.0 | 1 | 2.00 | m² CW=0.1 |
| 20 | 신 | 우측 | 망상균열 | | 1.5 | 0.6 | 1 | 0.90 | m² |
| 21 | 신 | 우측 | 망상균열 | | 2.0 | 1.0 | 1 | 2.00 | m² |
| 22 | 신 | 우측현치 | 균열(0.3mm미만) | 0.2 | 0.4 | | 10 | 4.00 | m |
| 23 | 신 | 좌측현치 | 균열(0.3mm미만) | 0.2 | 0.4 | | 11 | 4.40 | m |
| 24 | 신 | 좌측 | 망상균열 | | 0.6 | 0.4 | 1 | 0.24 | m² |
| 25 | 신 | 좌측 | 망상균열 | | 2.0 | 1.8 | 1 | 3.60 | m² |
| 26 | 신 | 좌측 | 망상균열 | | 1.0 | 1.8 | 1 | 1.80 | m² |
| 27 | 신 | 좌측 | 망상균열 | | 2.0 | 1.0 | 1 | 2.00 | m² |
| 28 | 신 | 전면 | 균열(0.3mm미만) | 0.1 | 0.6 | | 1 | 0.60 | m |
| 29 | 신 | 배면 | 망상균열 | | 1.0 | 1.8 | 1 | 1.80 | m² |
