(주)명성엔지니어링

2024년 부산울산선 구조물 정밀안전진단 및 성능평가 용역

기장2터널(부산) 외관조사망도(20 ~ 25 SPAN)

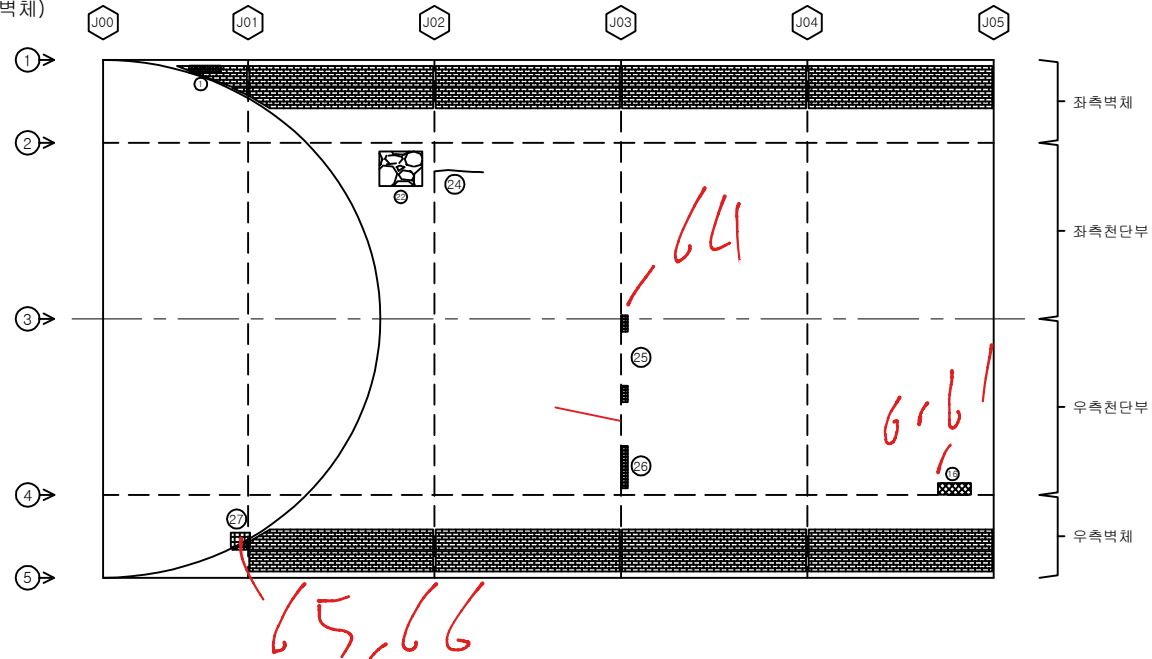
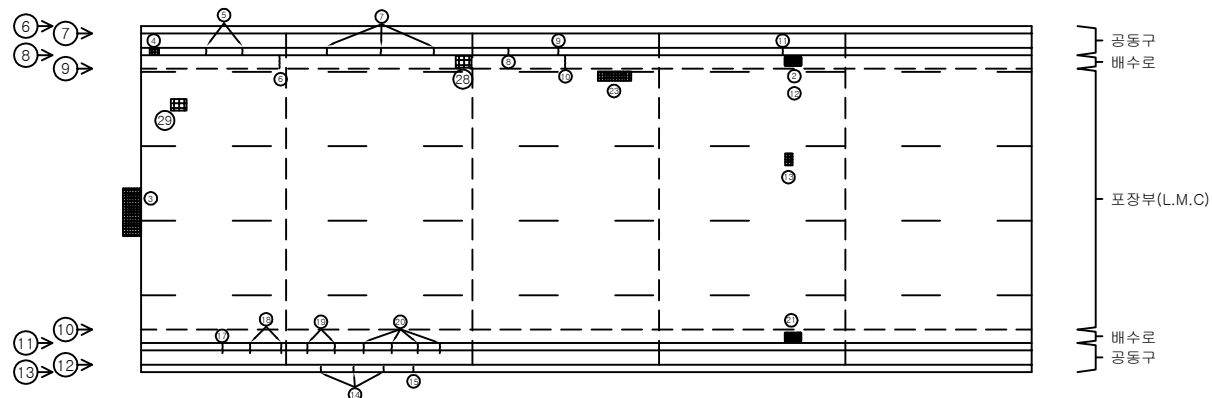
기장2터널  
SPAN.1-5

| 번호 | 선/구 | 부재명 | 손상현황 | 손상규모 | | | | 비고 |
|---|---|---|---|---|---|---|---|---|
| 1 | 구 | 측벽부 | 타일파손 | | | | 9 | EA 9.00 |
| 2 | 구 | 배수시설 | 점수구 토사퇴적 | | | | 1 | EA 1.00 |
| 3 | 구 | 포장부 | 포장파손 | | 0.5 | 2.0 | 1 | m 1.00 |
| 4 | 구 | 공동구 | 파손 | | 0.1 | 0.2 | 1 | m 0.02 |
| 5 | 구 | 공동구 | 균열 | 0.2 | 0.3 | | 2 | m 0.60 |
| 16 | 구 | 천단부 | 재료분리 | | 0.1 | 1.0 | 1 | m 0.10 |
| 22 | 구 | 천단부 | 망상균열 | 0.1 | 5.0 | 4.0 | 1 | m 20.00 |
| 25 | 구 | 천단부 | 박락 | | 0.1 | 0.2 | 2 | m 0.04 t=15mm |
| 26 | 구 | 천단부 | 박락 | | 0.2 | 0.6 | 1 | m 0.12 t=15mm |
| 27 | 선 | 측벽부 | 보수부 박락 | 0.2 | 0.3 | | 1 | m 0.06 |
| 28 | 선 | 배수시설 | 측구 파손 | 0.3 | 0.5 | | 1 | m 0.15 |

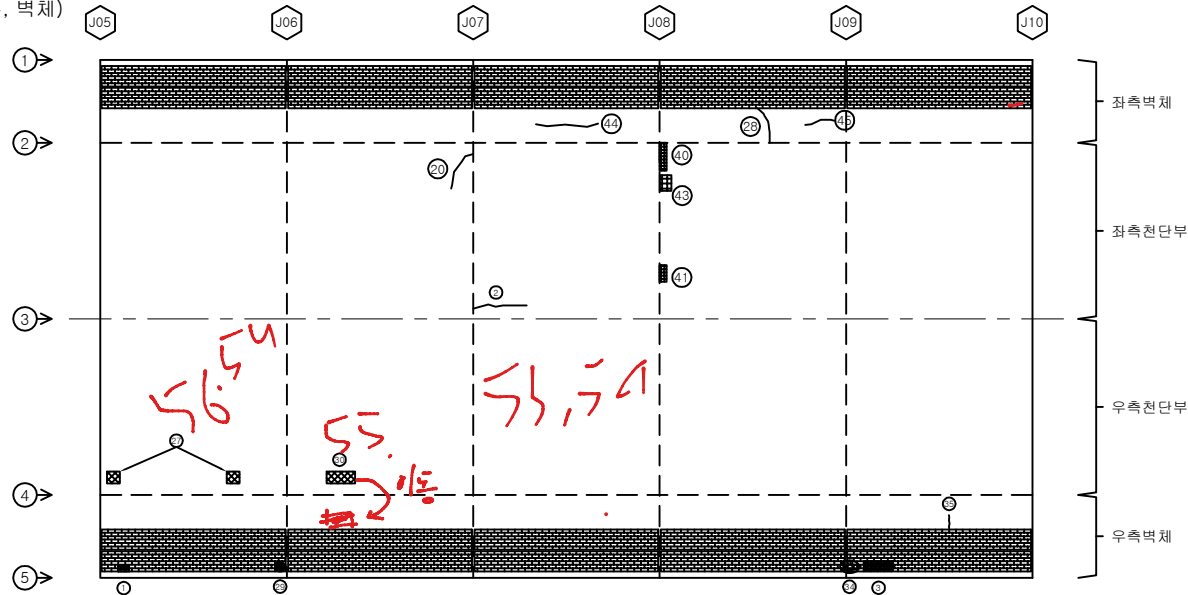
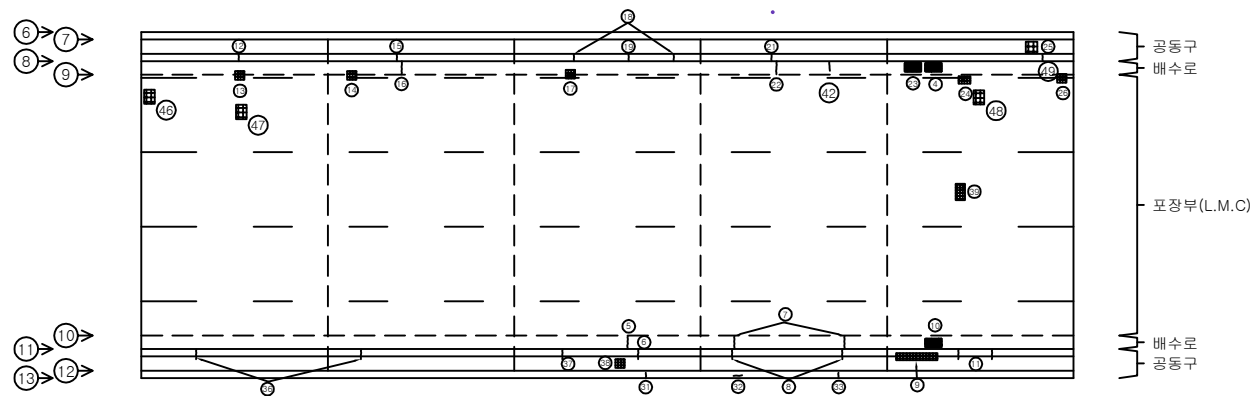
기장2터널  
SPAN.5-10

| 번호 | 선/구 | 부재명 | 손 상 현 황 | 손 상 규 모 | | | | | 비고 |
|---|---|---|---|---|---|---|---|---|---|
| 2 | 구 | 천단부 | 균열 | 0.3 | 1.2 | | 1 | m | 1.20 |
| 9 | 구 | 공동구 | 파손 | | 0.1 | 1.5 | 1 | ㎡ | 0.15 |
| 27 | 구 | 천단부 | 재료분리 | | 0.1 | 0.3 | 2 | ㎡ | 0.06 |
| 28 | 구 | 측벽부 | 보수부 재균열 | 0.2 | 2.0 | | 1 | m | 2.00 |
| 40 | 구 | 천단부 | 보수부 박락 | | 0.1 | 0.5 | 1 | ㎡ | 0.05 t=15mm |
| 43 | 신 | 천단부 | 보수부 박락 | | 0.1 | 0.3 | 1 | ㎡ | 0.03 |
| 44 | 신 | 측벽부 | 보수부 재균열 | 0.2 | 1.5 | | 1 | m | 1.50 |

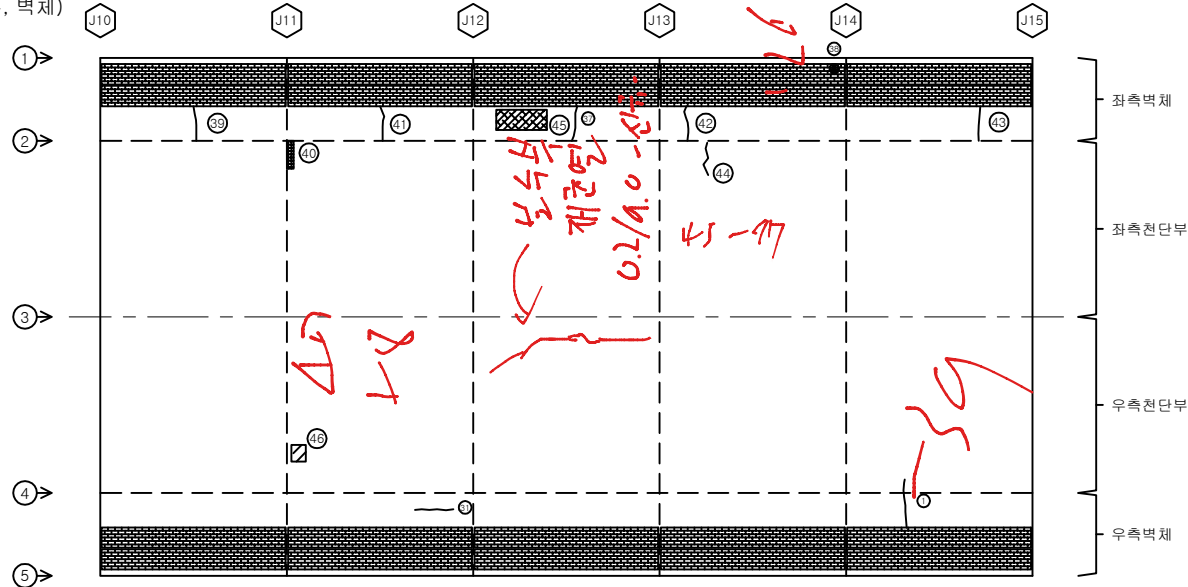
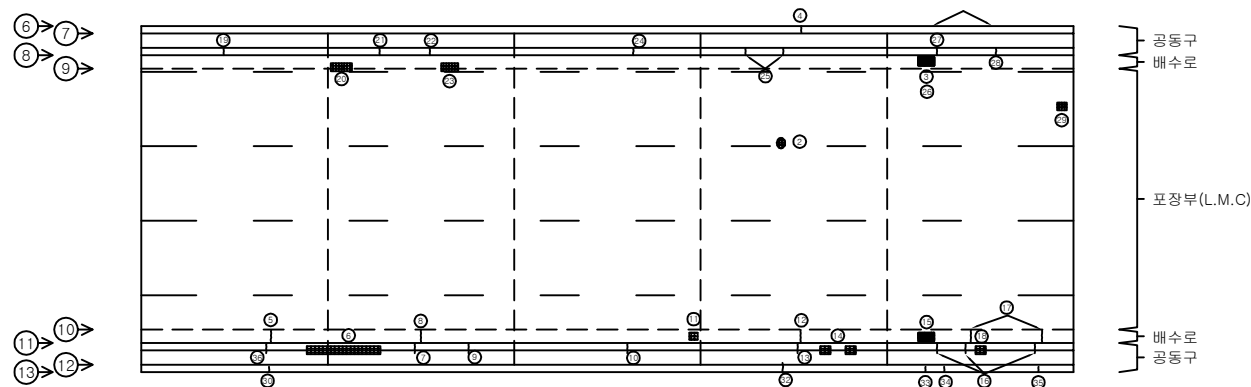
SPAN.10-15

| 번호 | 신/구 | 부재명 | 손상현황 | 손상규모 | | | | | 비고 |
|---|---|---|---|---|---|---|---|---|---|
| 1 | 구 | 측벽부 | 보수부 재균열 | 0.3 | 2.0 | | 1 | m | 2.00 |
| 6 | 구 | 공동구 | 파손 | | 0.1 | 3.2 | 1 | m <sup>2</sup> | 0.32 |
| 31 | 구 | 측벽부 | 균열 | 0.2 | 2.0 | | 1 | m | 2.00 |
| 37 | 구 | 측벽부 | 균열 | 0.2 | 3.0 | | 1 | m | 3.00 |
| 40 | 구 | 측벽부 | 보수부 박락 | | 0.1 | 0.6 | 1 | m <sup>2</sup> | 0.06 |
| 45 | 신 | 측벽부 | 양상균열 | 0.2 | 1.0 | 2.0 | 1 | m <sup>2</sup> | 2.00 |
| 46 | 신 | 천단부 | 충분리 | | 0.1 | 0.3 | 1 | m <sup>2</sup> | 0.03 |

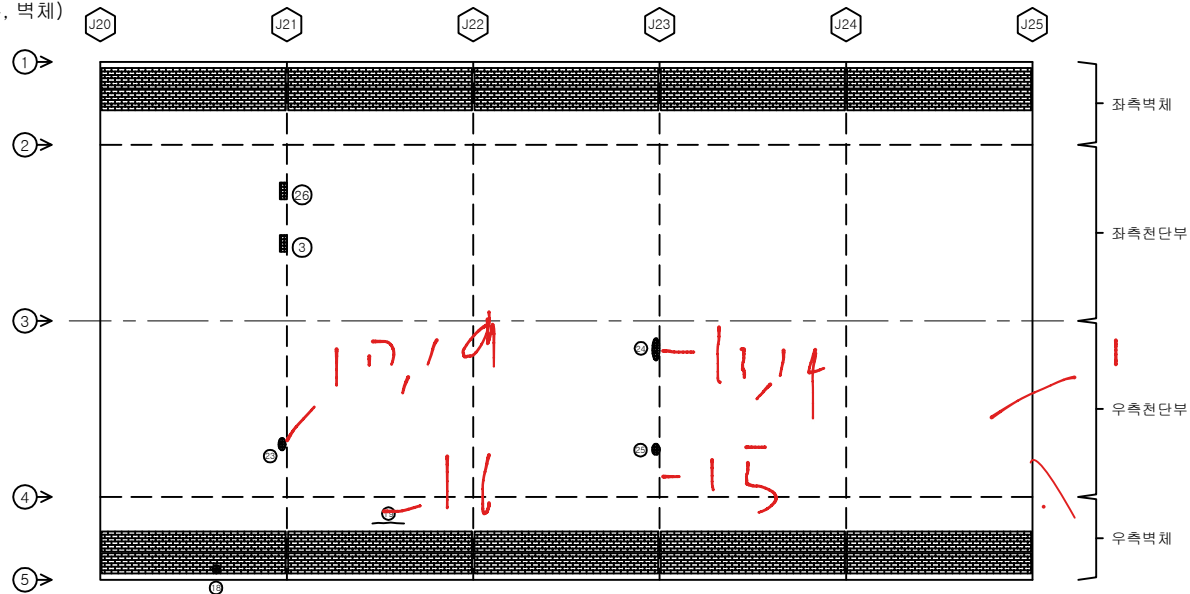
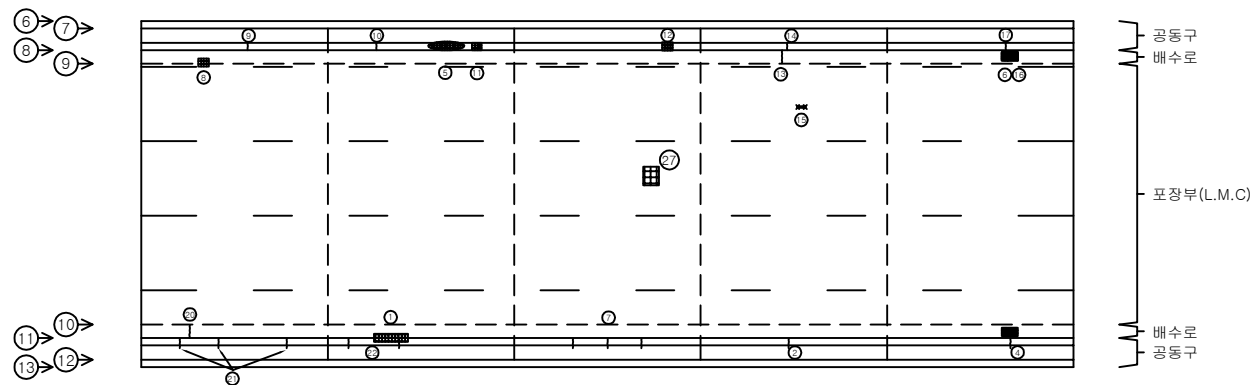
| 번호 | 신/구 | 부재명 | 손상 현황 | 손상 규모 | | | | | 비고 |
|---|---|---|---|---|---|---|---|---|---|
| 1 | 구 | 공동구 | 파손 | | 0.1 | 1.0 | 1 | ㎡ | 0.10 |
| 3 | 구 | 천단부 | 박락 | | 0.1 | 0.4 | 1 | ㎡ | 0.04 t=15mm |
| 5 | 구 | 공동구 | 파손 | | 0.2 | 2.0 | 1 | ㎡ | 0.40 |
| 11 | 구 | 공동구 | 탈락파손 | | | | 1 | EA | 1.00 |
| 23 | 구 | 천단부 | 보수부 박락 | | 0.1 | 0.3 | 1 | ㎡ | 0.03 손상변경 |
| 24 | 구 | 천단부 | 박락 | | 0.1 | 0.5 | 1 | ㎡ | 0.05 t=15mm |
| 26 | 구 | 천단부 | 박락 | | 0.1 | 0.6 | 1 | ㎡ | 0.06 t=15mm |

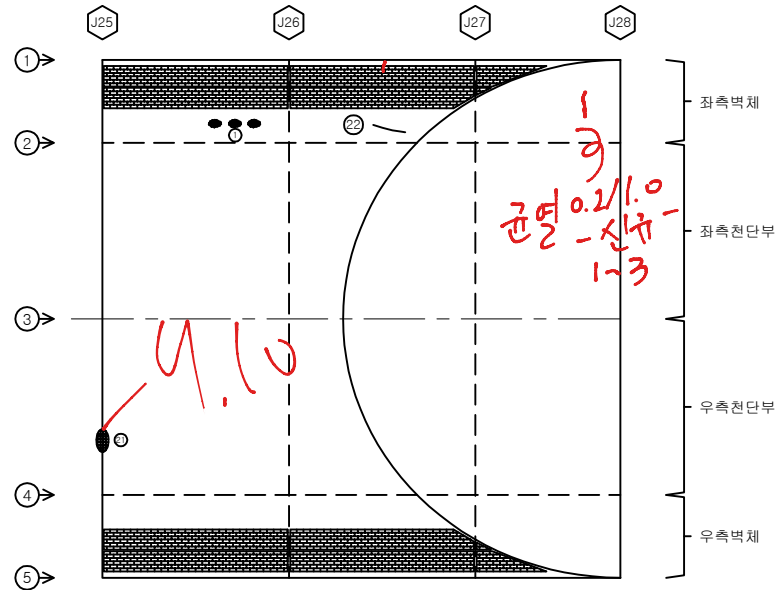
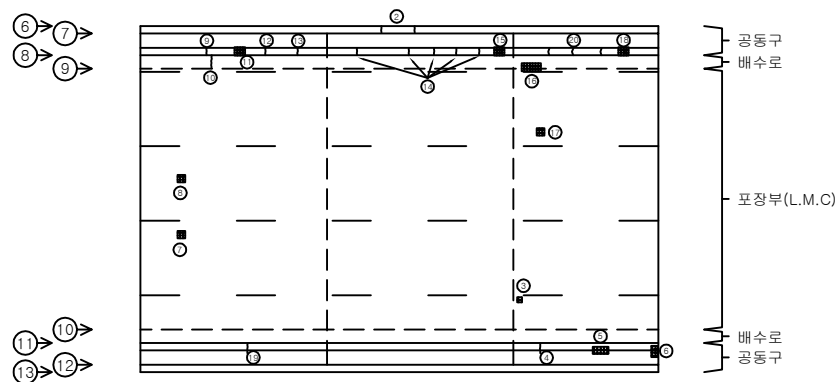
기장2터널  
SPAN.25-28

| 번호 | 신/구 | 부재명 | 손상현황 | 손상규모 | | | | | 비고 |
|---|---|---|---|---|---|---|---|---|---|
| 1 | 구 | 측벽부 | 벽체 | 0.2 | 0.3 | 3 | m | 0.18 | |
| 2 | 구 | 공동구 | 균열 | 0.1 | 0.2 | 2 | m | 0.40 | |
| 5 | 구 | 공동구 | 파손 | | 0.1 | 0.5 | 1 | m | 0.05 |
| 14 | 구 | 공동구 | 균열 | 0.2 | 0.3 | 5 | m | 1.50 | |
| 21 | 구 | 천단부 | 벽각 | | 0.1 | 0.2 | 1 | m | 0.02 |
| 22 | 구 | 측벽부 | 균열 | 0.2 | 1.5 | 1 | m | 1.50 | t=15mm |

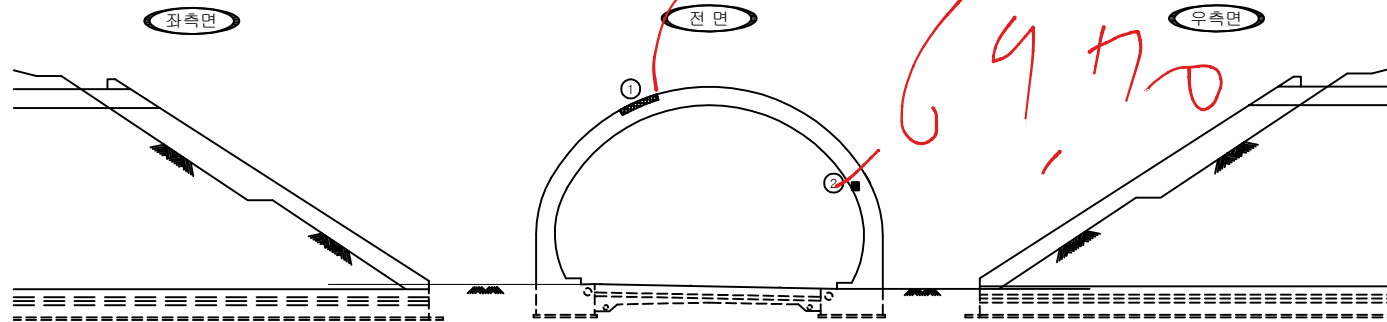
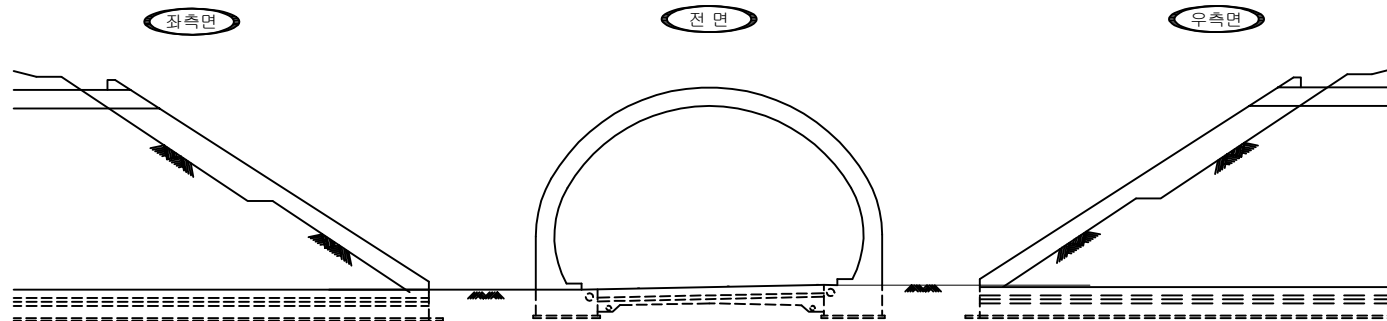
기장2터널(부산) 외관조사망도(시·종점부 갱구부)

| 번호 | 신/구 | 부재명 | 손상현황 | 손상규모 | | | | | 비고 |
|---|---|---|---|---|---|---|---|---|---|
| 1 | 구 | 시점부 | 보수부 돌출 | | 0.5 | 2.0 | 1 | m <sup>2</sup> | 1.00 |
| 2 | 구 | 시점부 | 벽면 | | 0.2 | 0.3 | 1 | m <sup>2</sup> | 0.06 |
