## 기장2터널 SPAN.1-5

2024년 부산울산선 구조물 정밀안전진단 및 성능평가 용역

기장2터널(부산) 외관조사망도(시점부 사면)

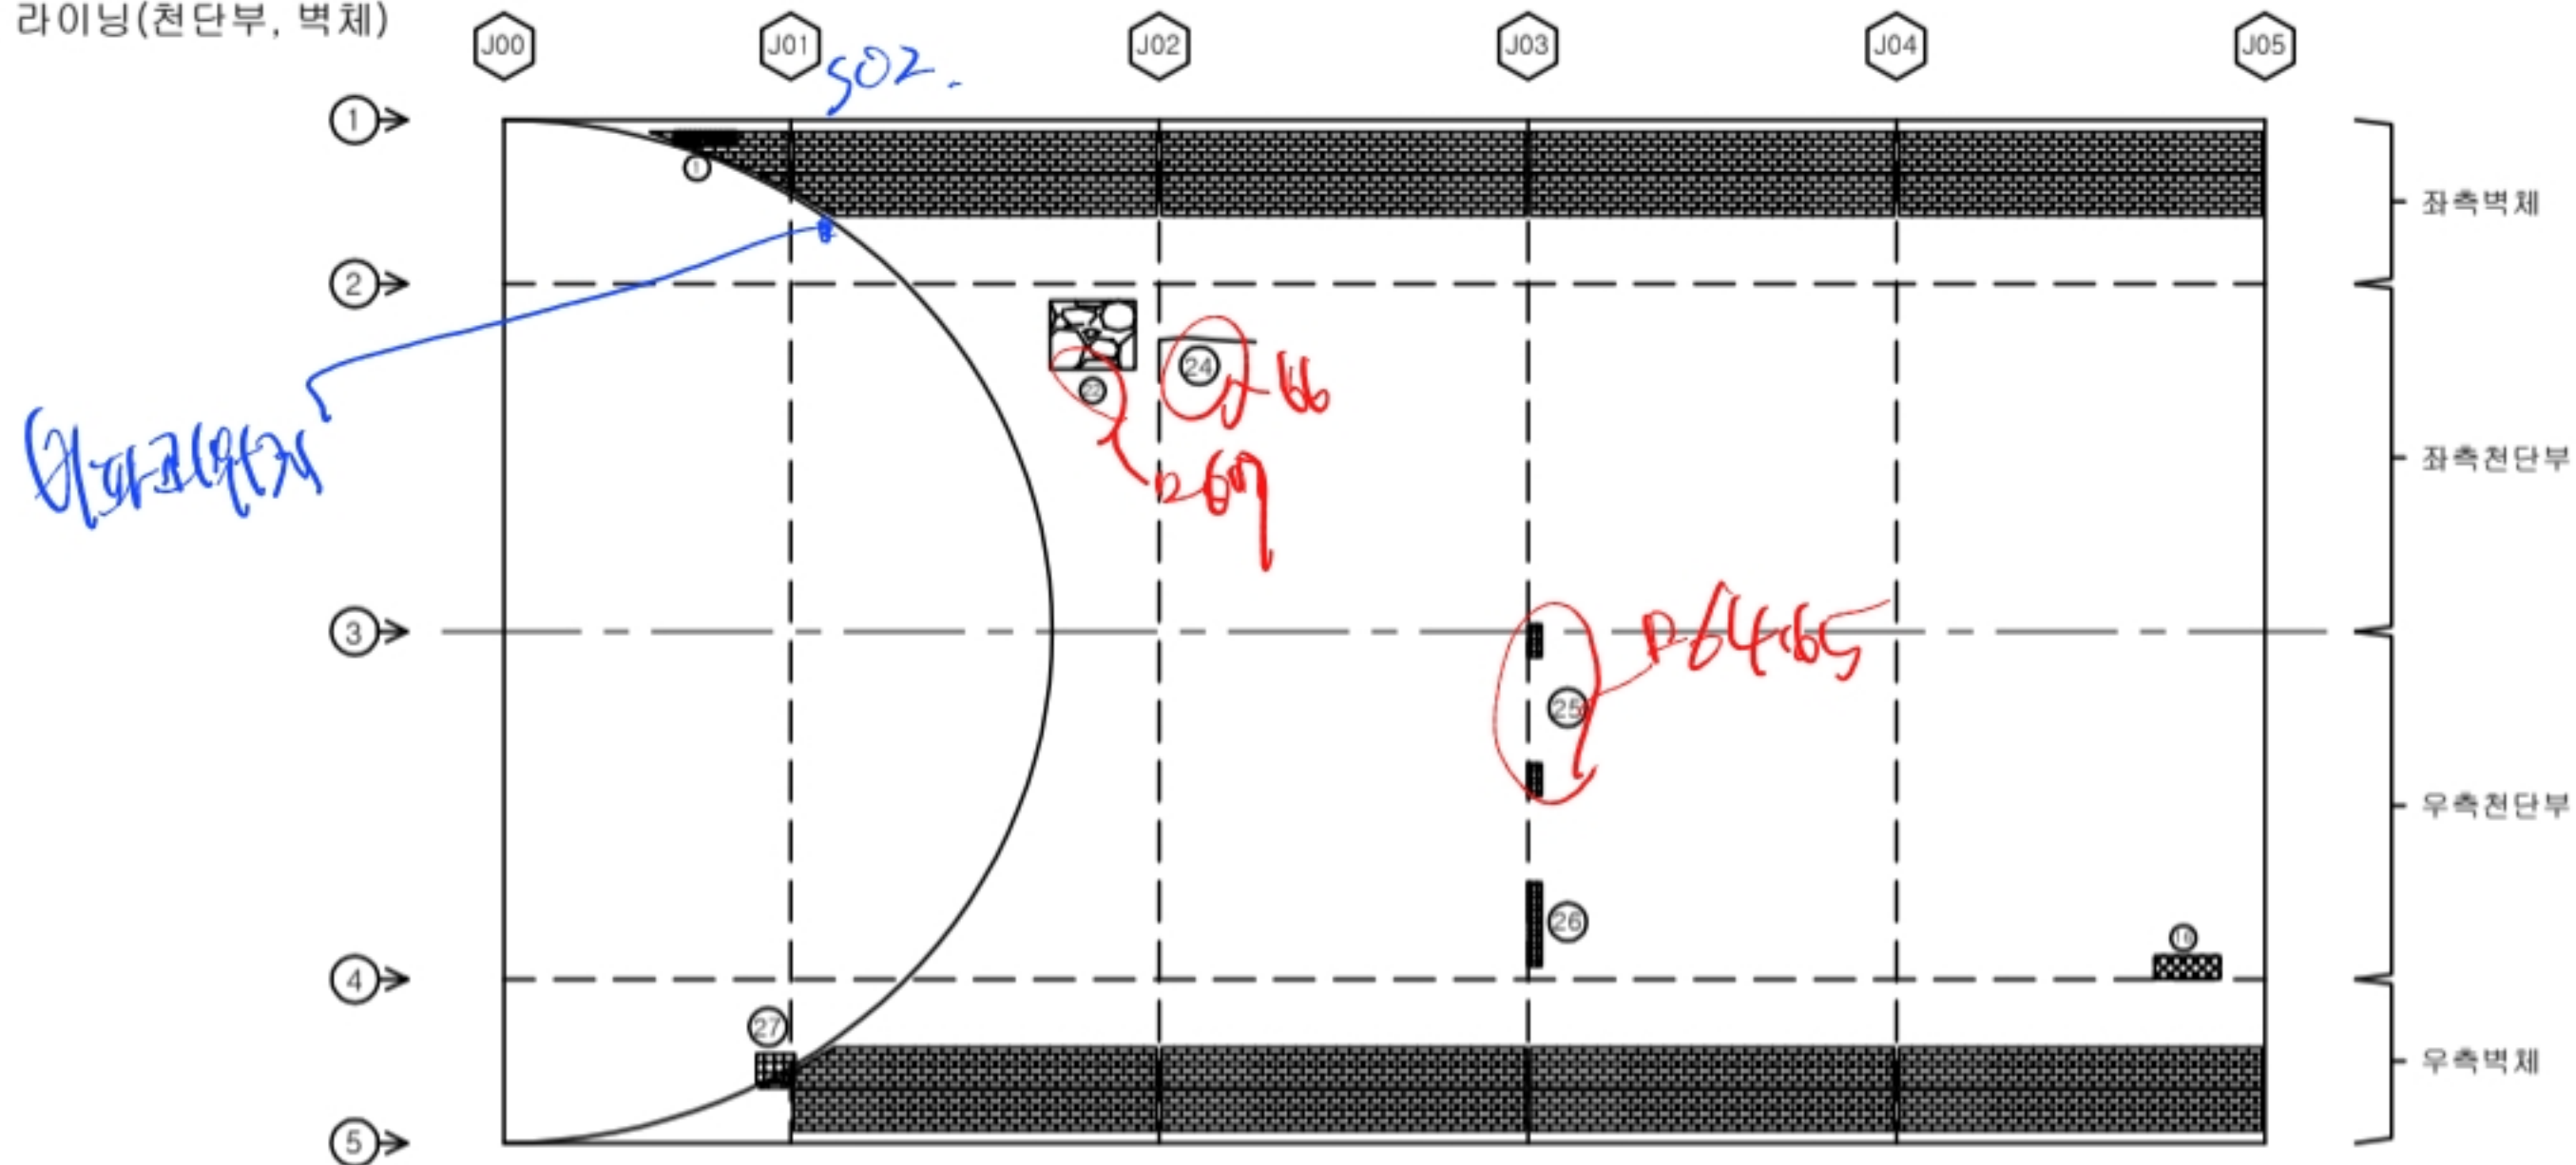
### ■ 라이닝(천단부, 벽체)

| 번호 | 신/구 | 부재명 | 손상현황 | 손상규모 | | | | | 비고 |
|---|---|---|---|---|---|---|---|---|---|
| 1 | 구 | 측벽부 | 타일파손 | | | | 9 | EA | 9.00 |
| 16 | 구 | 천단부 | 채널분리 | | 0.1 | 1.0 | 1 | ㎡ | 0.10 |
| 22 | 구 | 천단부 | 양상균열 | 0.1 | 5.0 | 4.0 | 1 | ㎡ | 20.00 |
| 24 | 구 | 천단부 | 균열 | 0.2 | 1.2 | | 1 | m | 1.20 |
| 25 | 구 | 천단부 | 박락 | | 0.1 | 0.2 | 2 | ㎡ | 0.04 t=15mm |
| 26 | 구 | 천단부 | 박락 | | 0.2 | 0.6 | 1 | ㎡ | 0.12 t=15mm |
| 27 | 신 | 측벽부 | 보수부 박락 | 0.2 | 0.3 | | 1 | ㎡ | 0.06 |

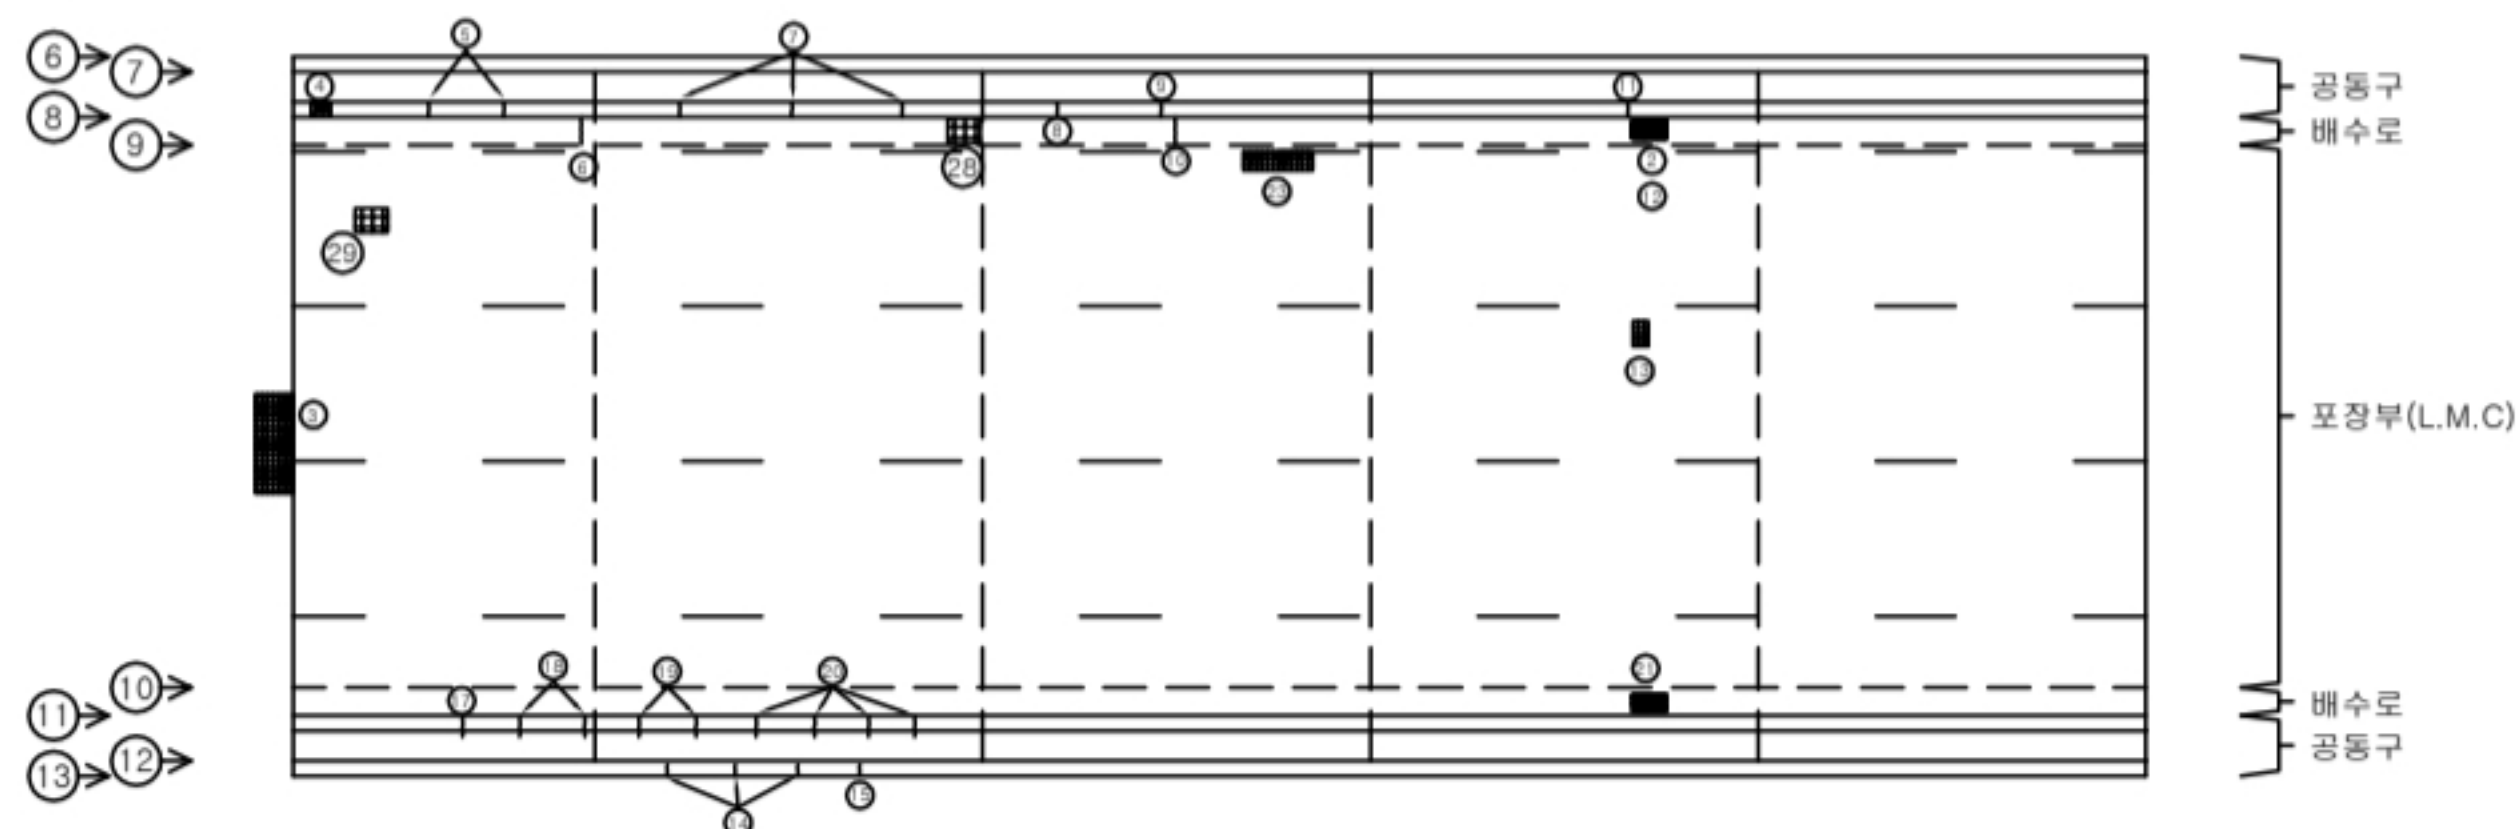
### ■ 포장부, 공동구, 배수로

| 번호 | 신/구 | 부재명 | 손상현황 | 손상규모 | | | | | 비고 |
|---|---|---|---|---|---|---|---|---|---|
| 2 | 구 | 배수시설 | 침수구 토사퇴적 | | | | 1 | EA | 1.00 |
| 3 | 구 | 포장부 | 포장파손 | | 0.5 | 2.0 | 1 | ㎡ | 1.00 |
| 4 | 구 | 공동구 | 파손 | | 0.1 | 0.2 | 1 | ㎡ | 0.02 |
| 5 | 구 | 공동구 | 균열 | 0.2 | 0.3 | | 2 | m | 0.60 |
| 6 | 구 | 배수시설 | 측구 균열 | 0.2 | 0.5 | | 1 | m | 0.50 |
| 12 | 구 | 배수시설 | 그레이팅 부식 | | | | 1 | EA | 1.00 |

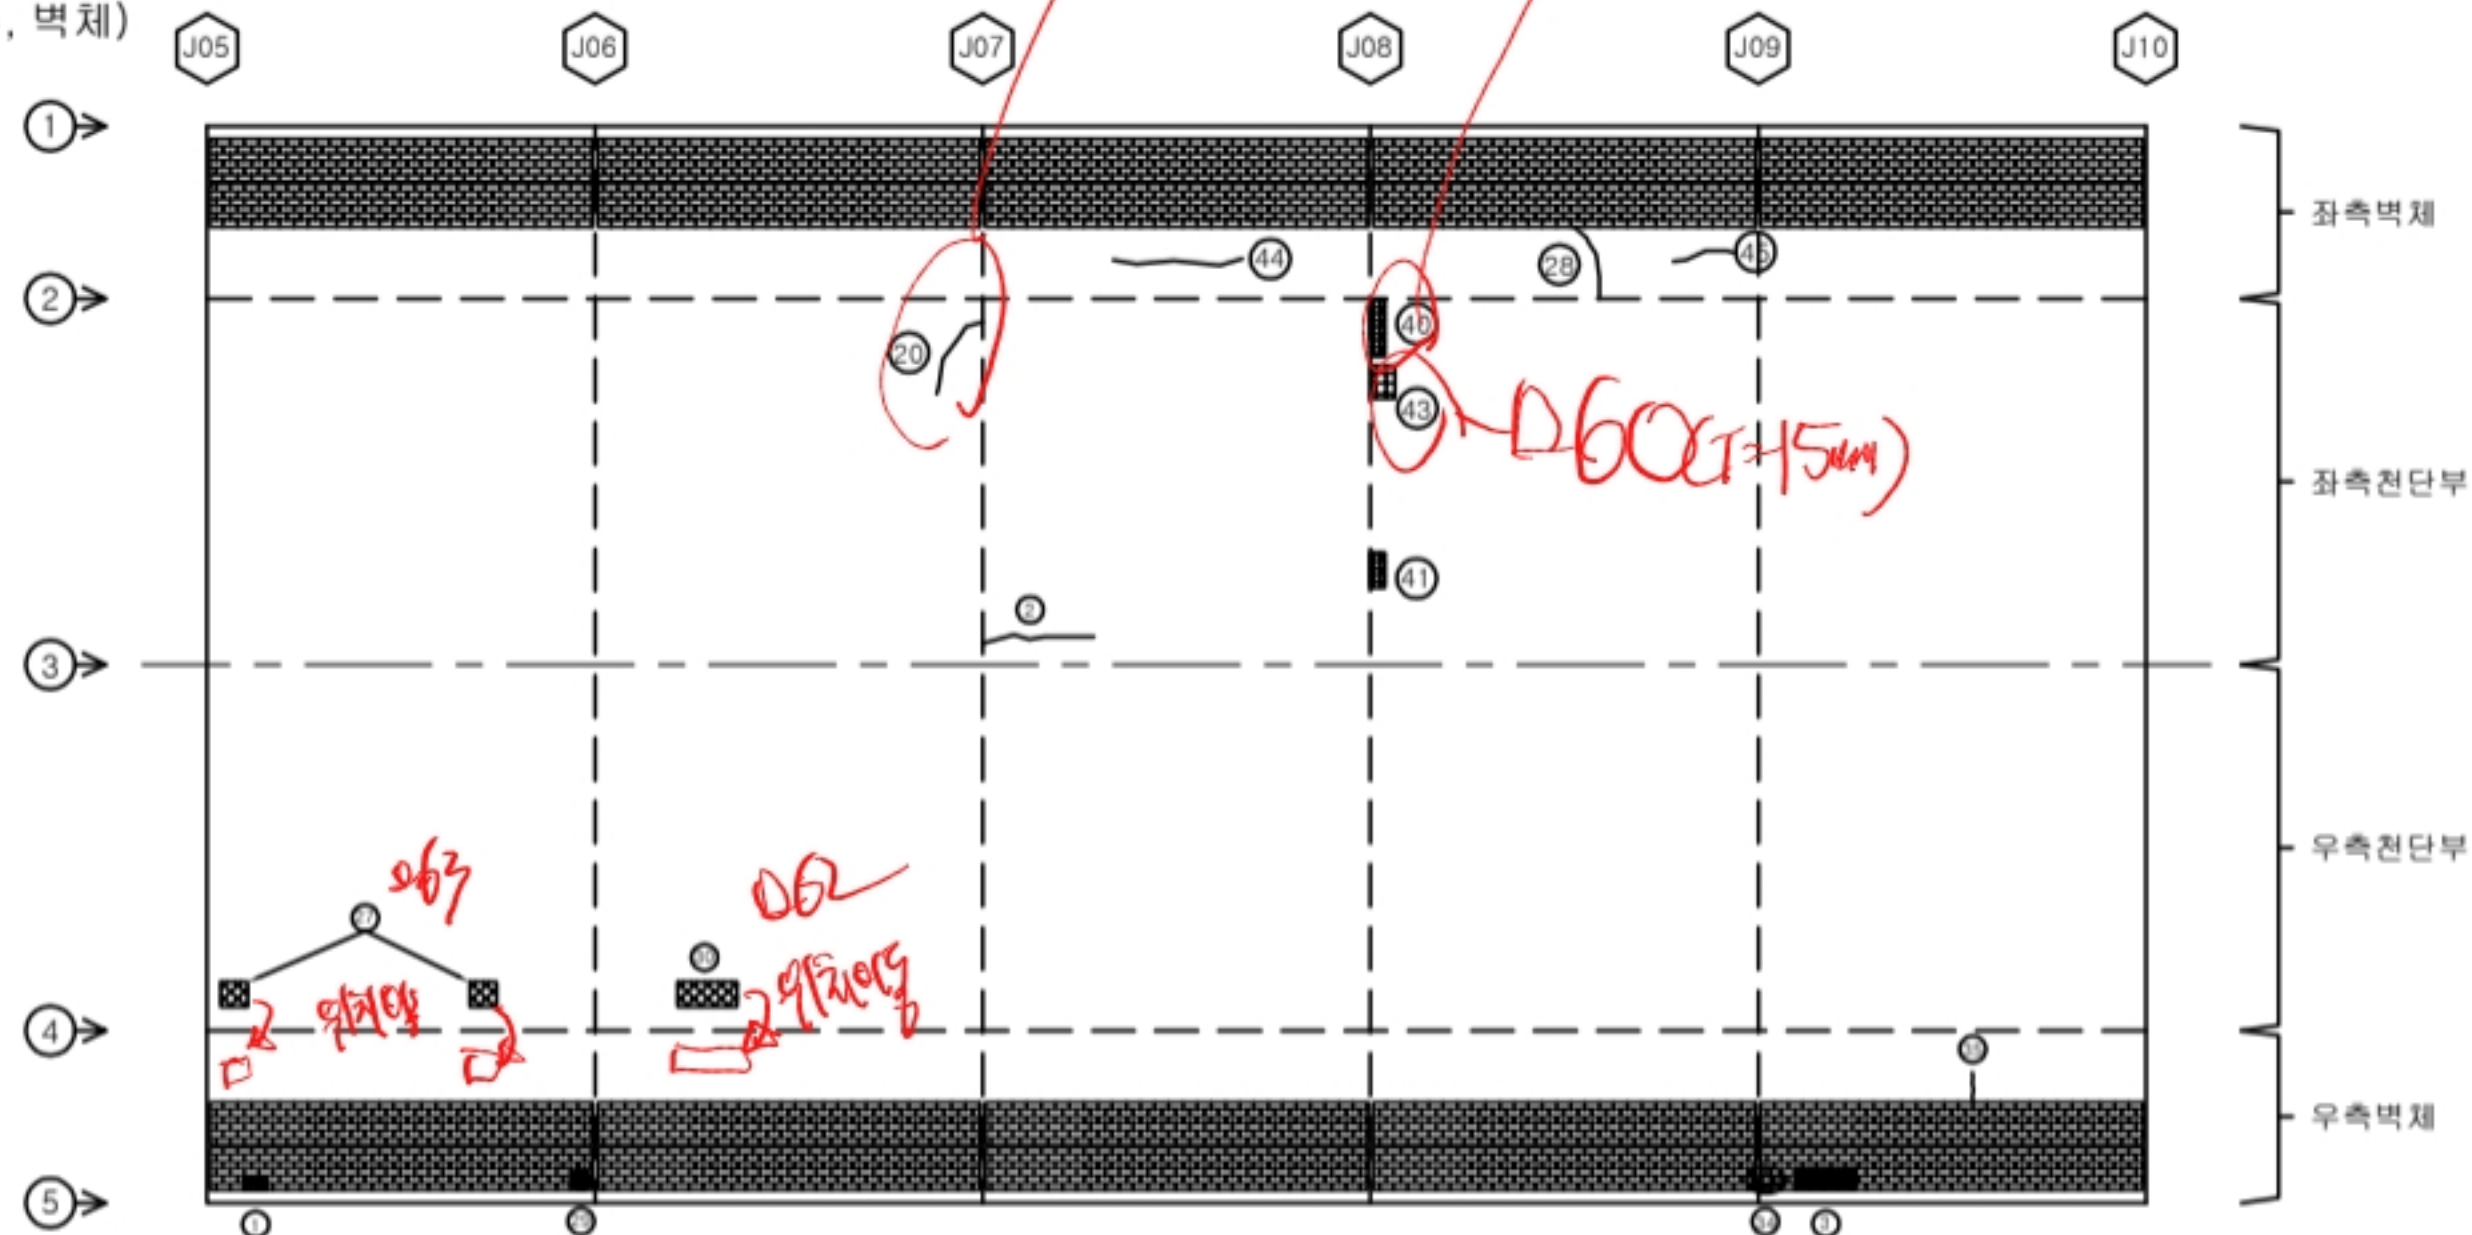
■ 라이닝(천단부, 벽체)

| 기장2터널 | | | | | | | | | | |
|---|---|---|---|---|---|---|---|---|---|---|
| 2 | 구 | 천단부 | 균열 | 0.3 | 1.2 | | 1 | m | 1.20 | |
| 20 | 구 | 천단부 | 균열 | 0.2 | 0.8 | | 1 | m | 0.80 | |
| 27 | 구 | 천단부 | 재료분리 | | 0.1 | 0.3 | 2 | m | 0.06 | |
| 28 | 구 | 측벽부 | 보수부 재균열 | 0.2 | 2.0 | | 1 | m | 2.00 | |
| 40 | 구 | 천단부 | 보수부 박락 | | 0.1 | 0.5 | 1 | m | 0.05 | t=15mm |
| 41 | 구 | 천단부 | 보수부 박락 | | 0.1 | 0.3 | 1 | m | 0.03 | t=15mm |
| 43 | 신 | 천단부 | 보수부 박락 | | 0.1 | 0.3 | 1 | m | 0.03 | |
| 44 | 신 | 측벽부 | 보수부 재균열 | 0.2 | 1.5 | | 1 | m | 1.50 | |

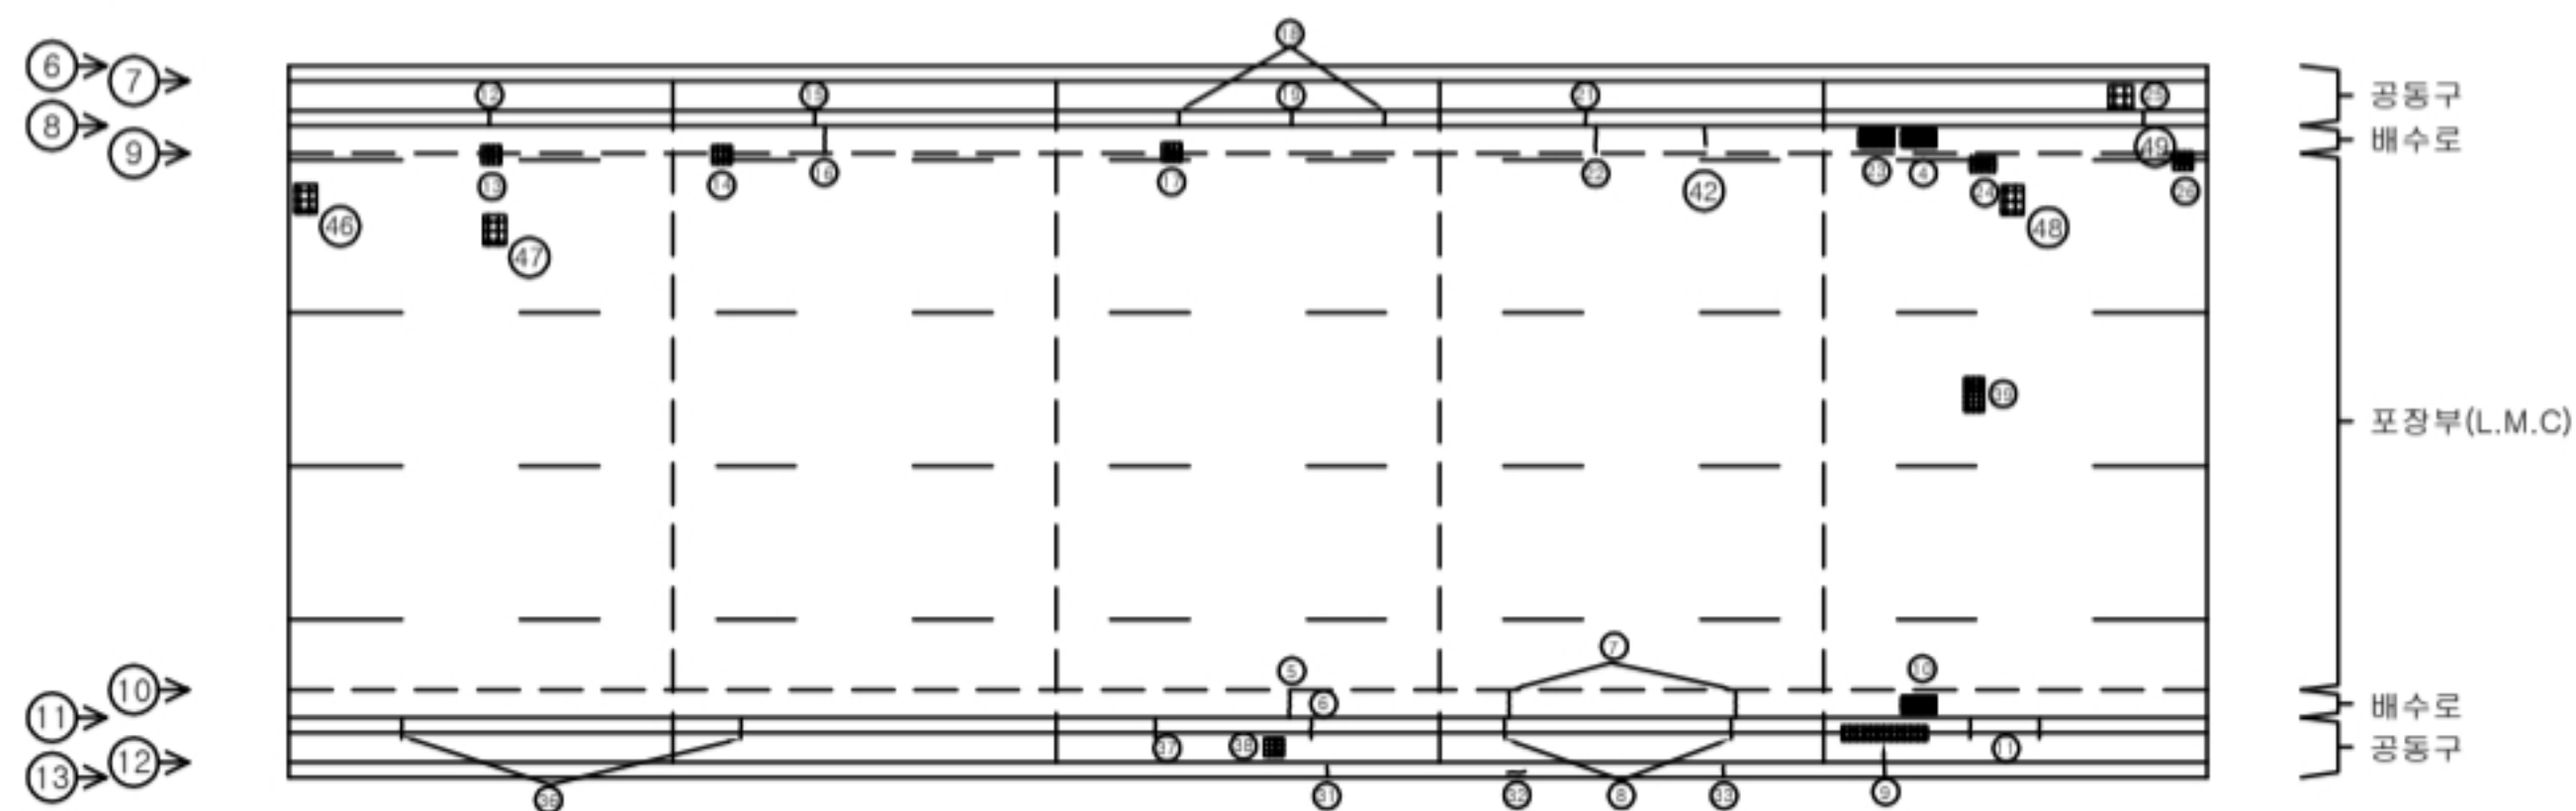
■ 포장부, 공동구, 배수로

| 기장2터널 | | | | | | | | | | |
|---|---|---|---|---|---|---|---|---|---|---|
| 4 | 구 | 배수시설 | 침수구 토사도막 | | | | 1 | EA | 1.00 | |
| 5 | 구 | 배수시설 | 측구 균열 | 0.2 | 0.6 | | 1 | m | 0.60 | |
| 6 | 구 | 공동구 | 균열 | 0.3 | 0.3 | | 1 | m | 0.30 | |
| 9 | 구 | 공동구 | 파손 | | 0.1 | 1.5 | 1 | m | 0.15 | |
| 23 | 구 | 배수시설 | 그레일 부식 | | | | 1 | EA | 1.00 | |
| 38 | 구 | 공동구 | 열개파손 | | | | 1 | EA | 1.00 | |

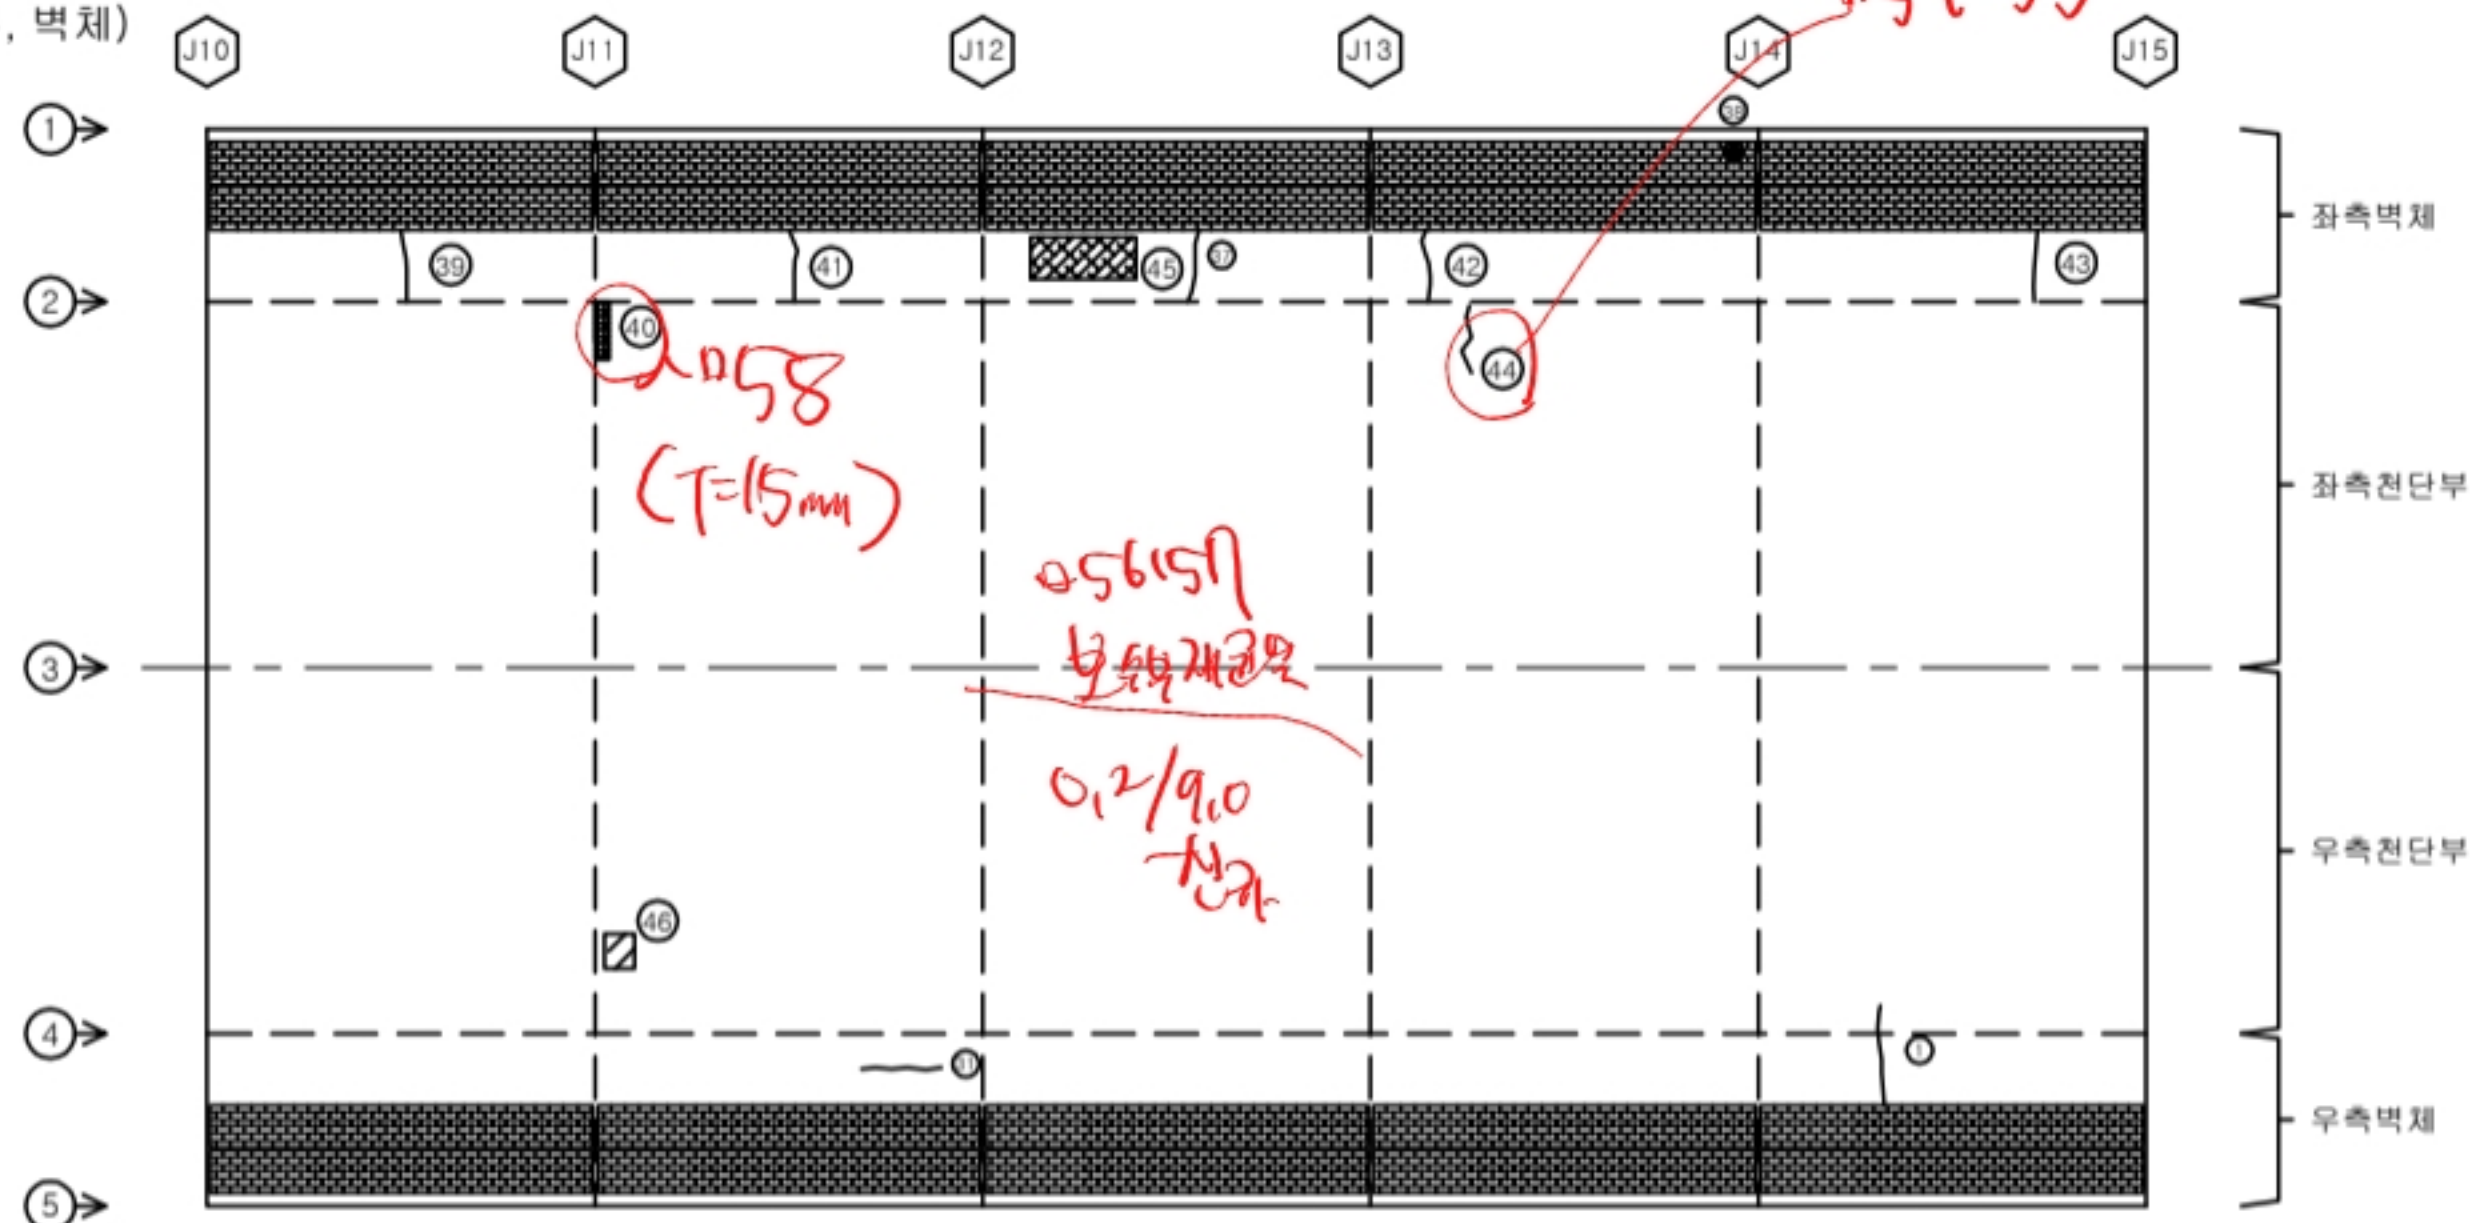
■ 라이닝(천단부, 벽체)

| 번호 | | 신/구 | 부재명 | 손상현황 | 손상규모 | | | | 비고 |
|---|---|---|---|---|---|---|---|---|---|
| 1 | 구 | 측벽부 | 보수부 재균열 | | 0.3 | 2.0 | | 1 m | 2.00 |
| 31 | 구 | 측벽부 | 균열 | | 0.2 | 2.0 | | 1 m | 2.00 |
| 37 | 구 | 측벽부 | 균열 | | 0.2 | 3.0 | | 1 m | 3.00 |
| 39 | 구 | 측벽부 | 보수부 재균열 | | 0.2 | 2.5 | | 1 m | 2.50 |
| 40 | 구 | 측벽부 | 보수부 박락 | | | 0.1 | 0.6 | 1 m <sup>2</sup> | 0.06 |
| 44 | 신 | 천단부 | 균열 | | 0.2 | 1.5 | | 1 m | 1.50 |
| 45 | 신 | 측벽부 | 망상균열 | | 0.2 | 1.0 | 2.0 | 1 m <sup>2</sup> | 2.00 |

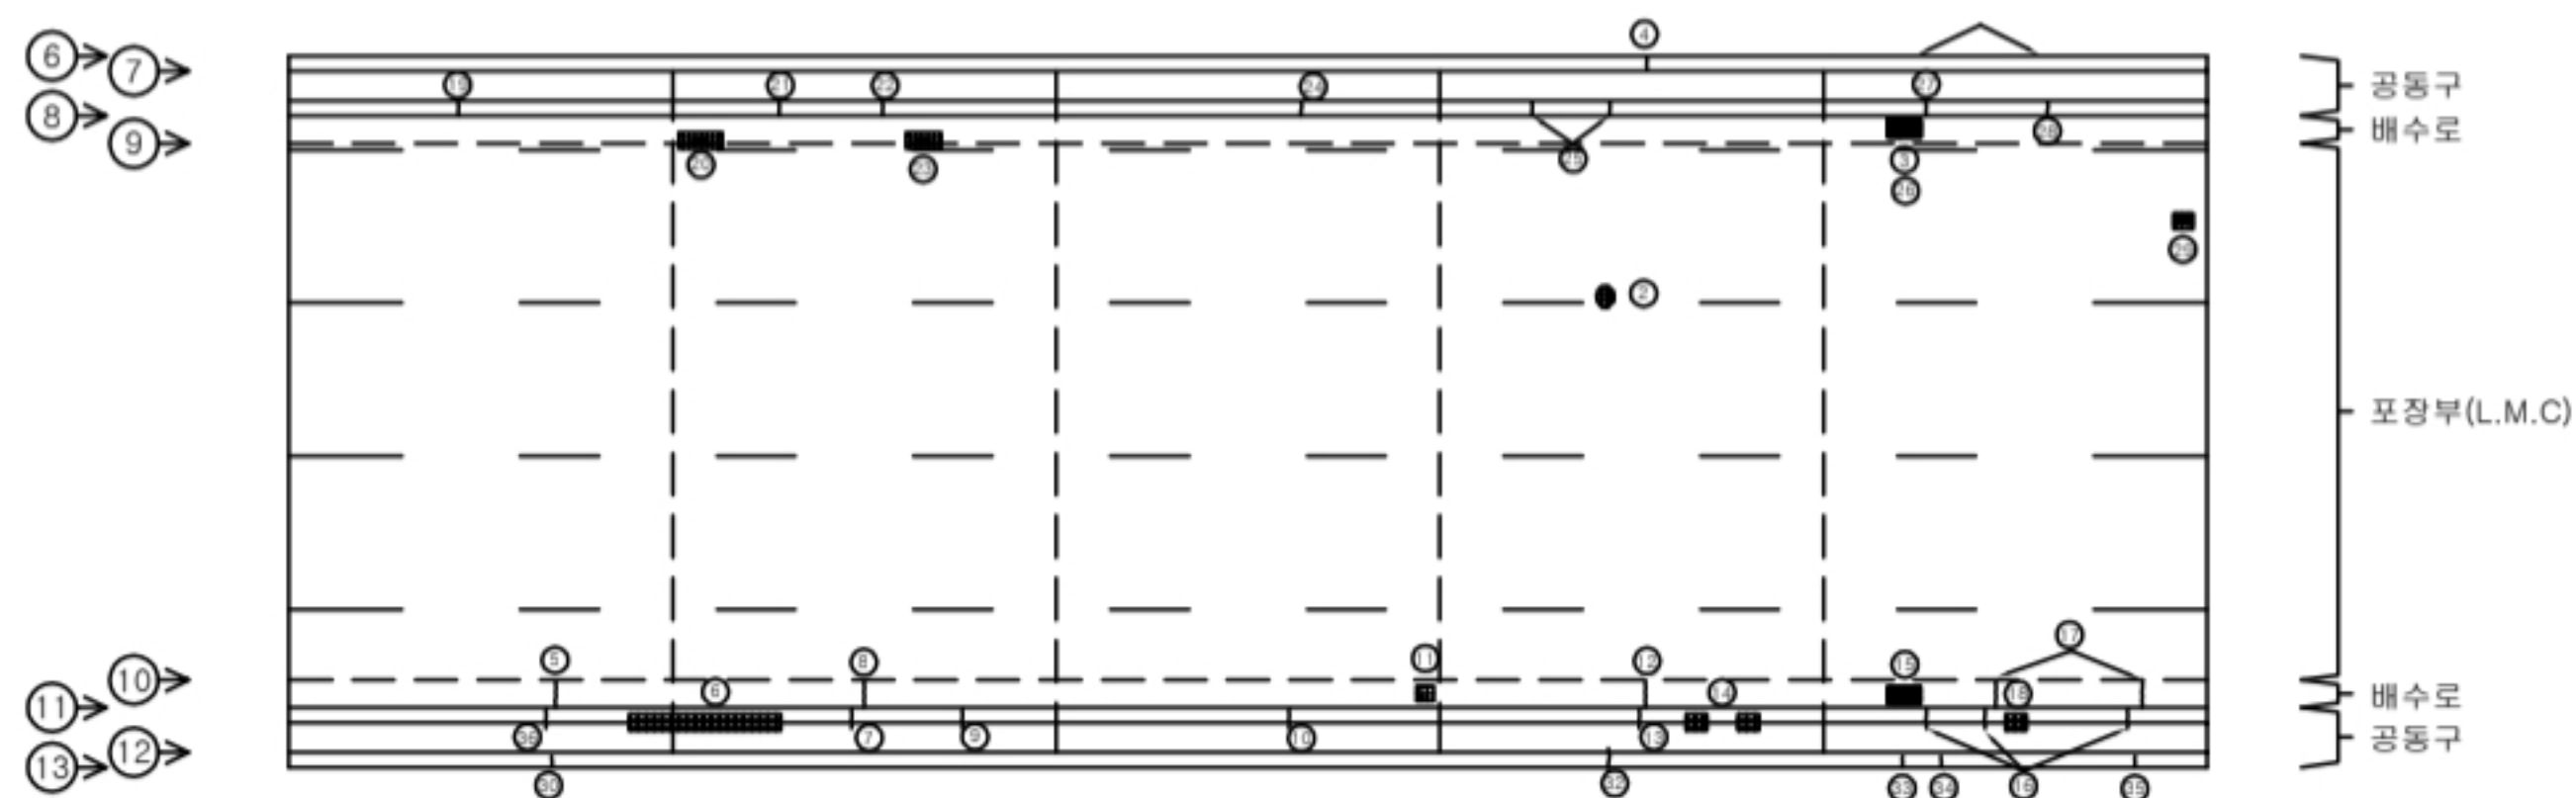
■ 포장부, 공동구, 배수로

| 번호 | | 신/구 | 부재명 | 손상현황 | 손상규모 | | | | 비고 |
|---|---|---|---|---|---|---|---|---|---|
| 2 | 구 | 포장부 | 포장파손 | | | 0.1 | 0.1 | 1 m <sup>2</sup> | 0.01 |
| 3 | 구 | 배수시설 | 집수구 토사퇴적 | | | | | 1 EA | 1.00 |
| 4 | 구 | 공동구 | 균열 | | 0.2 | 0.2 | | 1 m | 0.20 |
| 5 | 구 | 배수시설 | 측구 균열 | | 0.2 | 0.6 | | 1 m | 0.60 |
| 6 | 구 | 공동구 | 파손 | | | 0.1 | 3.2 | 1 m <sup>2</sup> | 0.32 |
| 26 | 구 | 배수시설 | 그레이팅 부식 | | | | | 1 EA | 1.00 |

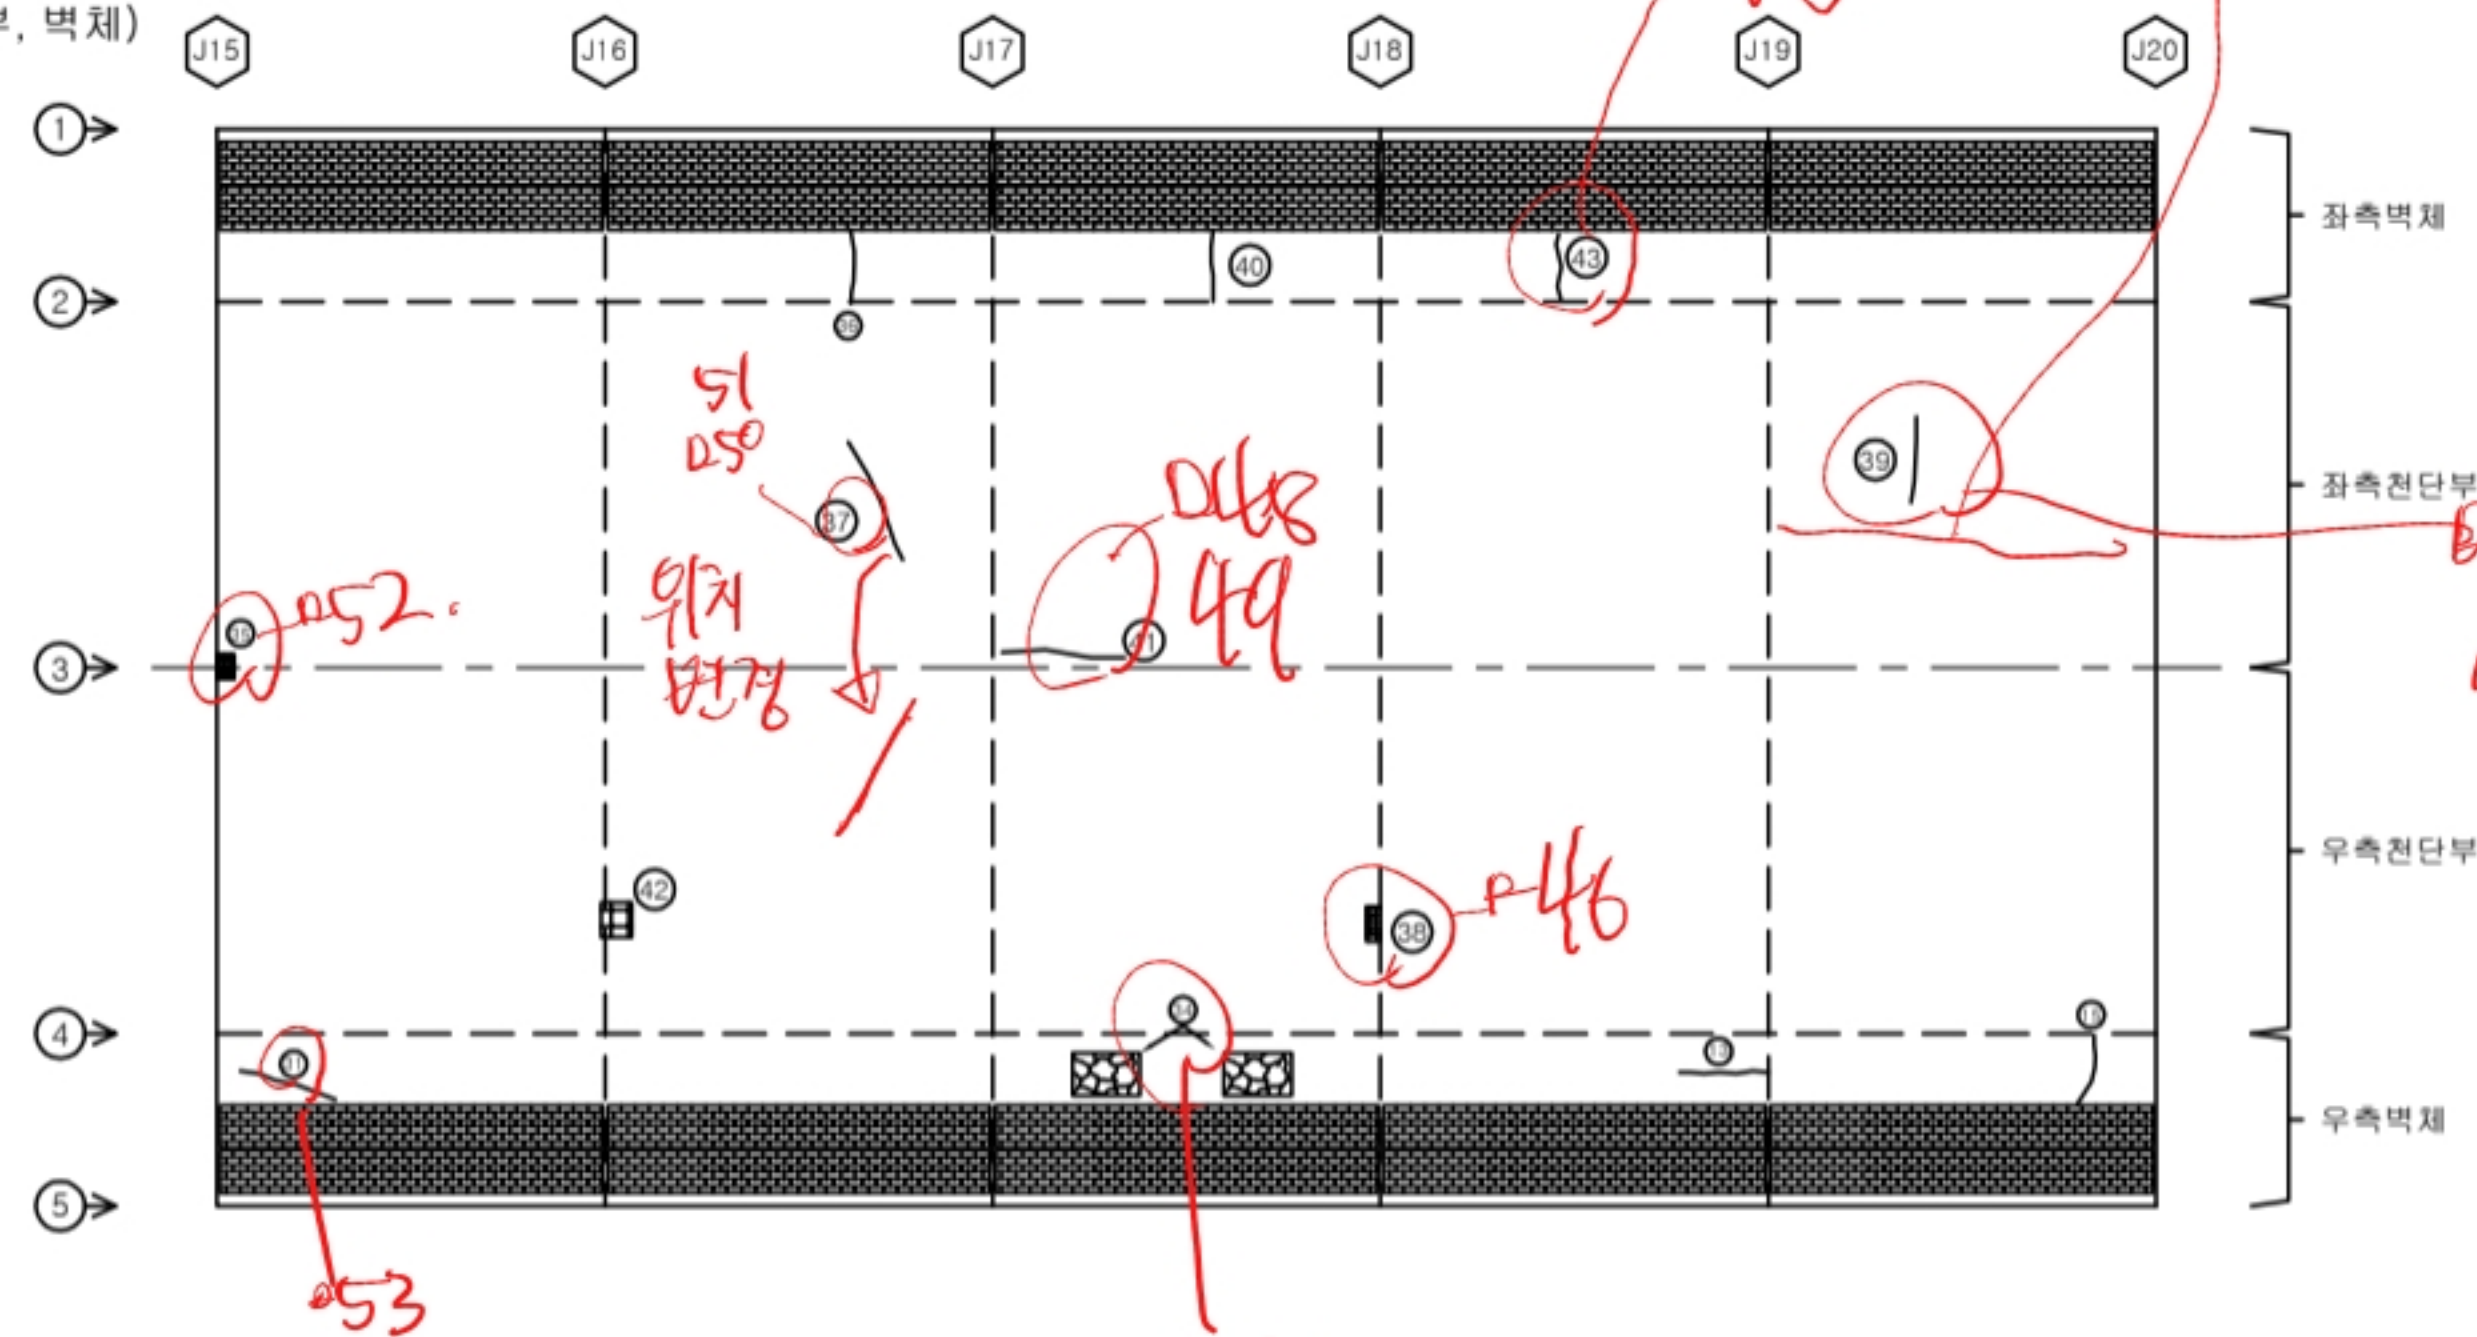
■ 라이닝(천단부, 벽체)

| 기장2터널<br>SPAN.15-20 | | | | | | | | | |
|---|---|---|---|---|---|---|---|---|---|
| 13 | 구 | 측벽부 | 균열 | 0.2 | 2.0 | | 1 | m | 2.00 |
| 34 | 구 | 측벽부 | 양상균열 | 0.1 | 1.0 | 2.0 | 2 | ㎡ | 4.00 |
| 35 | 구 | 천단부 | 박락 | | 0.1 | 0.1 | 1 | ㎡ | 0.01 |
| 36 | 구 | 측벽부 | 보수부 재균열 | 0.2 | 2.5 | | 1 | m | 2.50 |
| 37 | 구 | 천단부 | 균열 | 0.1 | 2.0 | | 1 | m | 2.00 |
| 38 | 구 | 천단부 | 박락 | | 0.1 | 1.0 | 1 | ㎡ | 0.10 |
| 41 | 신 | 천단부 | 보수부 재균열 | 0.2 | 3.0 | | 1 | m | 3.00 |
| 42 | 신 | 천단부 | 보수부 박락 | | 0.1 | 0.3 | 1 | ㎡ | 0.03 |

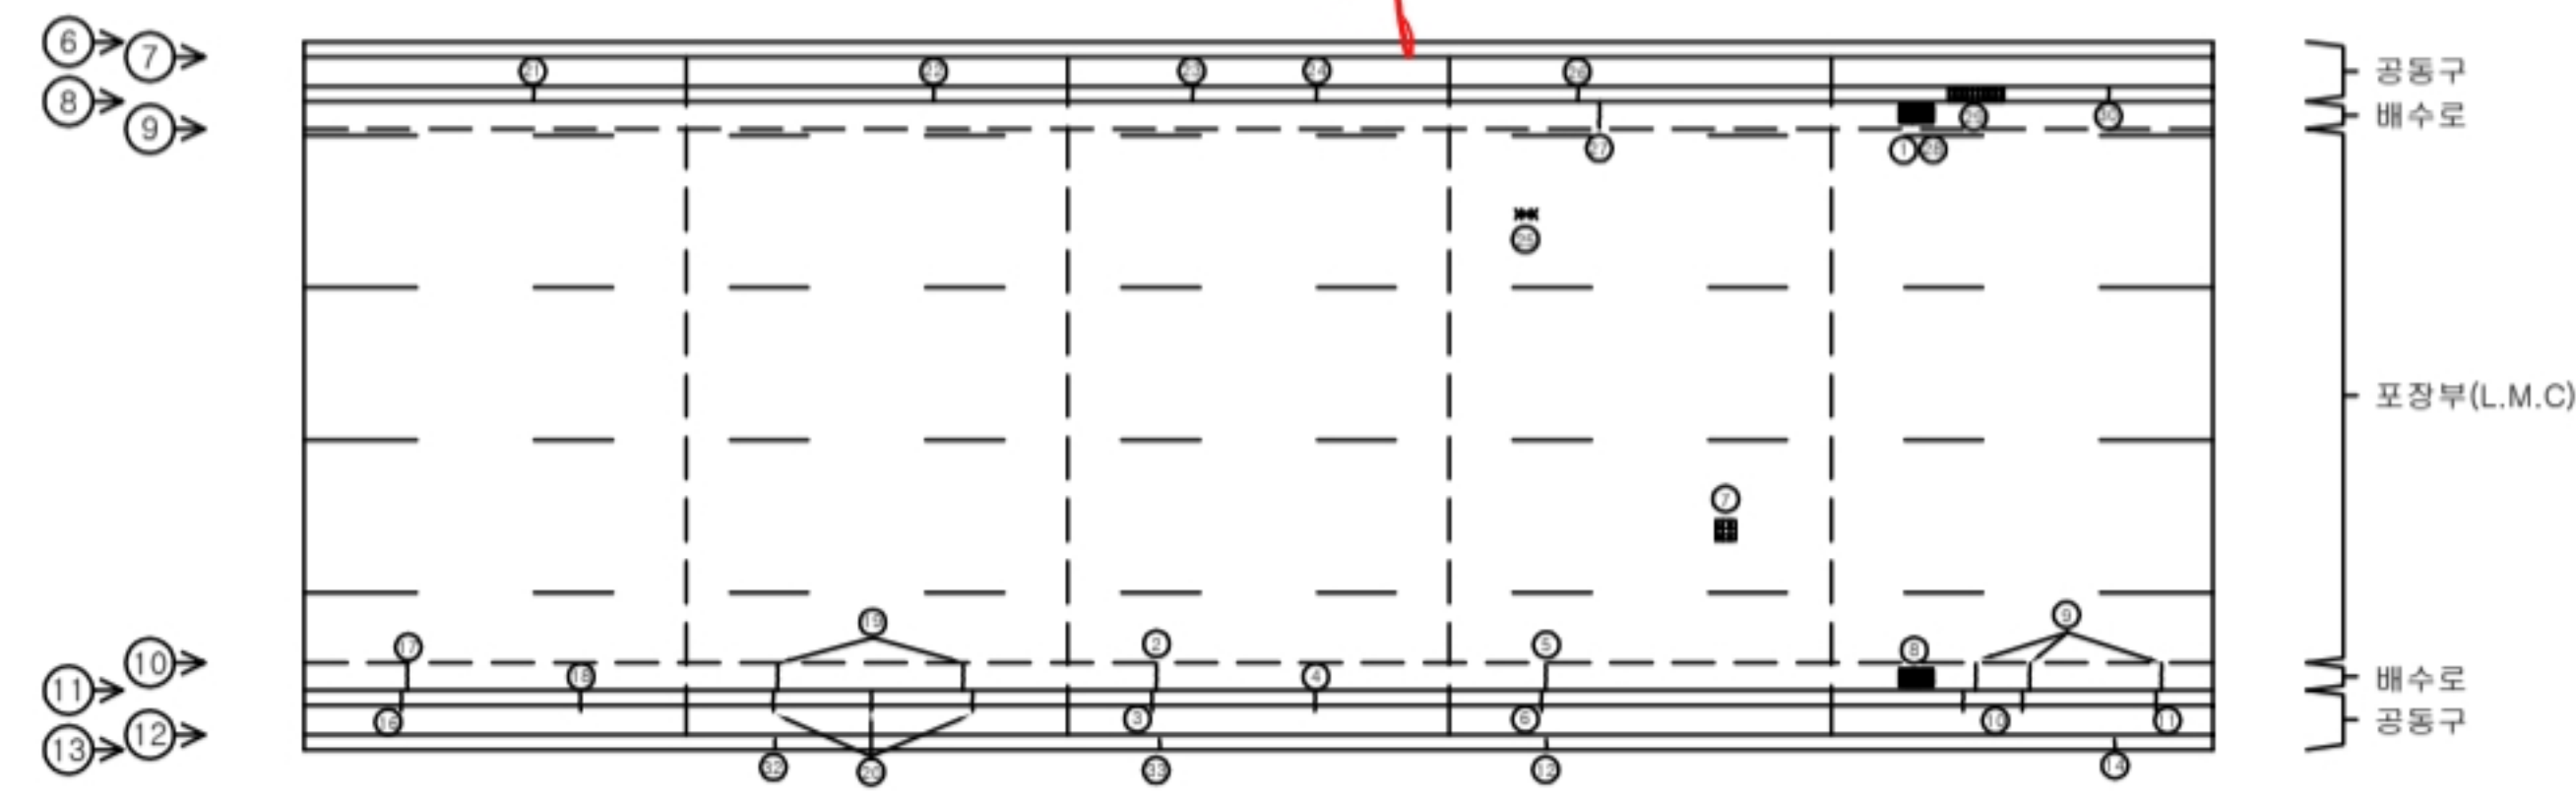
■ 포장부, 공동구, 배수로

| 기장2터널<br>SPAN.15-20 | | | | | | | | | |
|---|---|---|---|---|---|---|---|---|---|
| 1 | 구 | 배수시설 | 집수구 토사퇴적 | | | | 1 | EA | 1.00 |
| 2 | 구 | 배수시설 | 측구 균열 | 0.2 | 0.6 | | 1 | m | 0.60 |
| 3 | 구 | 공동구 | 균열 | 0.3 | 0.3 | | 1 | m | 0.30 |
| 7 | 구 | 포장부 | 포장파손 | | 0.1 | 0.1 | 1 | ㎡ | 0.01 |
| 25 | 구 | 포장부 | 감돌발노출 | | 0.1 | 0.1 | 1 | ㎡ | 0.01 |
| 28 | 구 | 배수시설 | 그레이팅 부식 | | | | 1 | EA | 1.00 |
| 29 | 구 | 공동구 | 파손 | | 0.1 | 1.2 | 1 | ㎡ | 0.12 |
