## 기장2터널 SPAN.1-5

2024년 부산울산선 구조물 정밀안전진단 및 성능평가 용역

기장2터널(부산) 외관조사망도(시점부 사면)

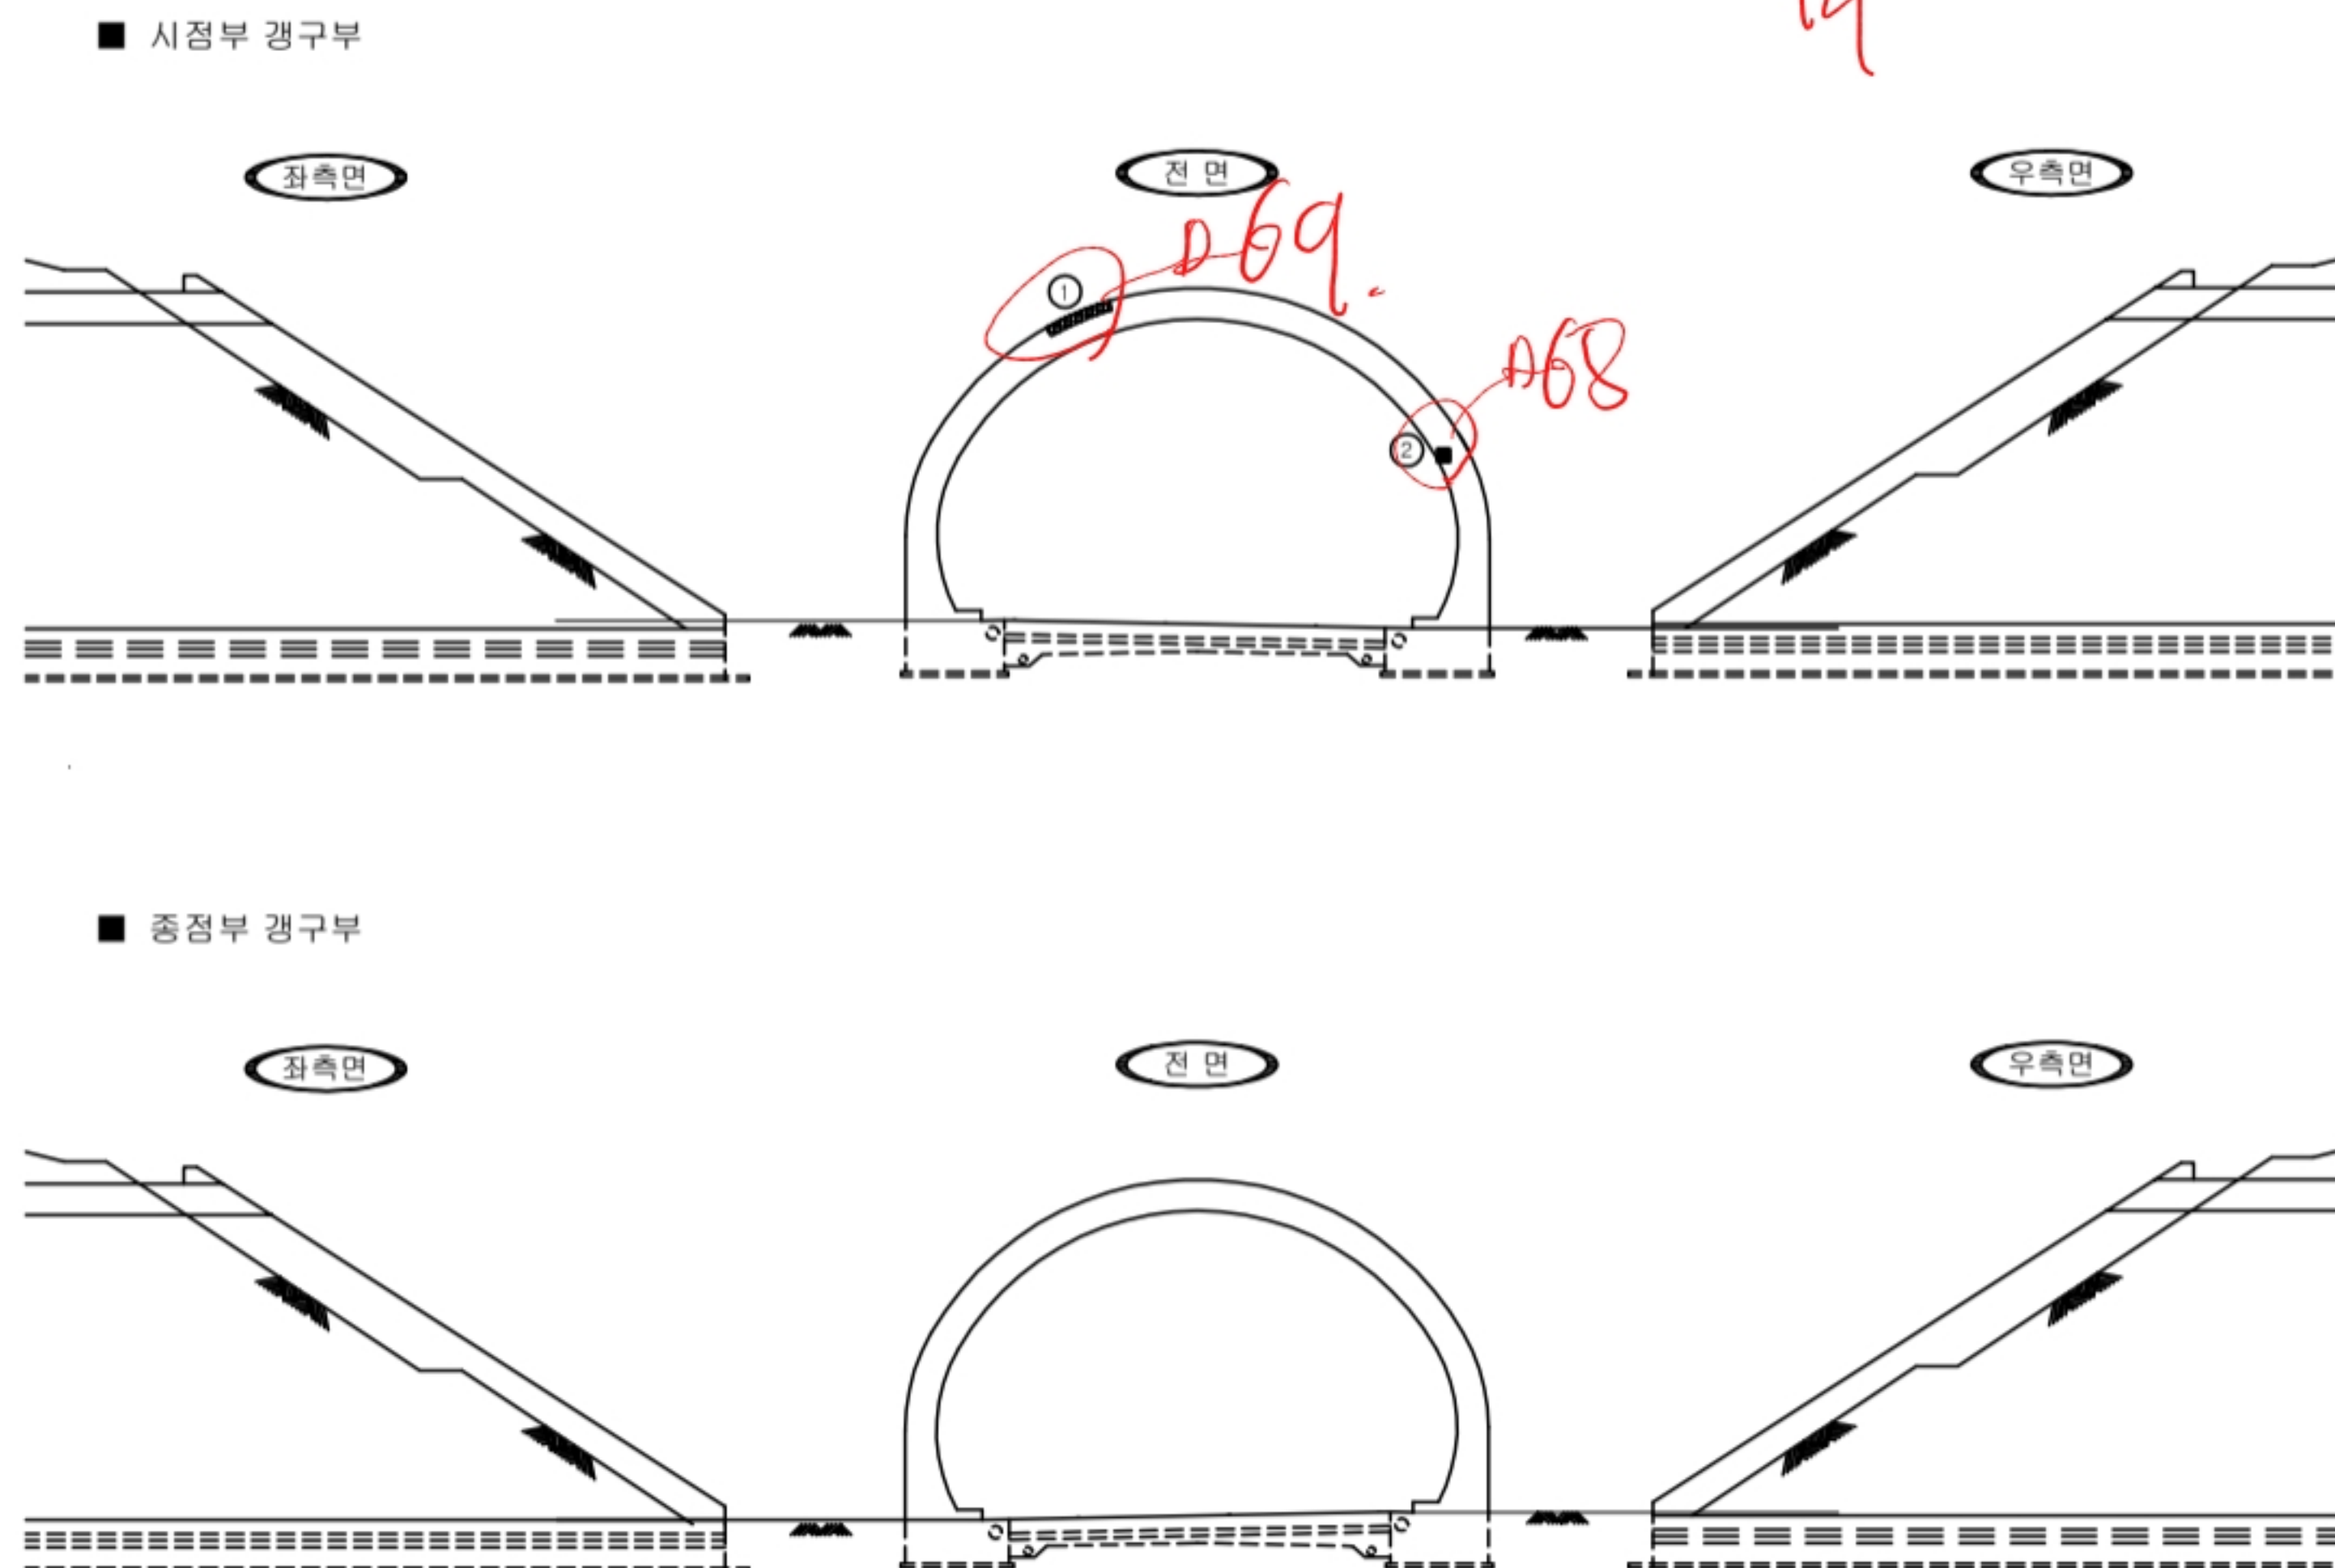
기장2터널  
시종점부 갱구부

| 번호 | 선/구 | 부재명 | 손상현황 | 손상규모 | | | | | | 비고 |
|---|---|---|---|---|---|---|---|---|---|---|
| 1 | 구 | 종점부 | 표층유실 | | 10.0 | 5.3 | 1 | m | 53.00 | |
| 2 | 구 | 종점부 | 토사유실 | | 1.0 | 1.5 | 1 | m | 1.50 | |
| 3 | 선 | 종점부 | 배수측구 물손 | | 0.4 | 0.4 | 1 | m | 0.16 | |
