기장2터널  
SPAN.1-5

2024년 부산울산선 구조물 정밀안전진단 및 성능평가 용역

기장2터널(부산) 외관조사망도(5 ~ 10 SPAN)

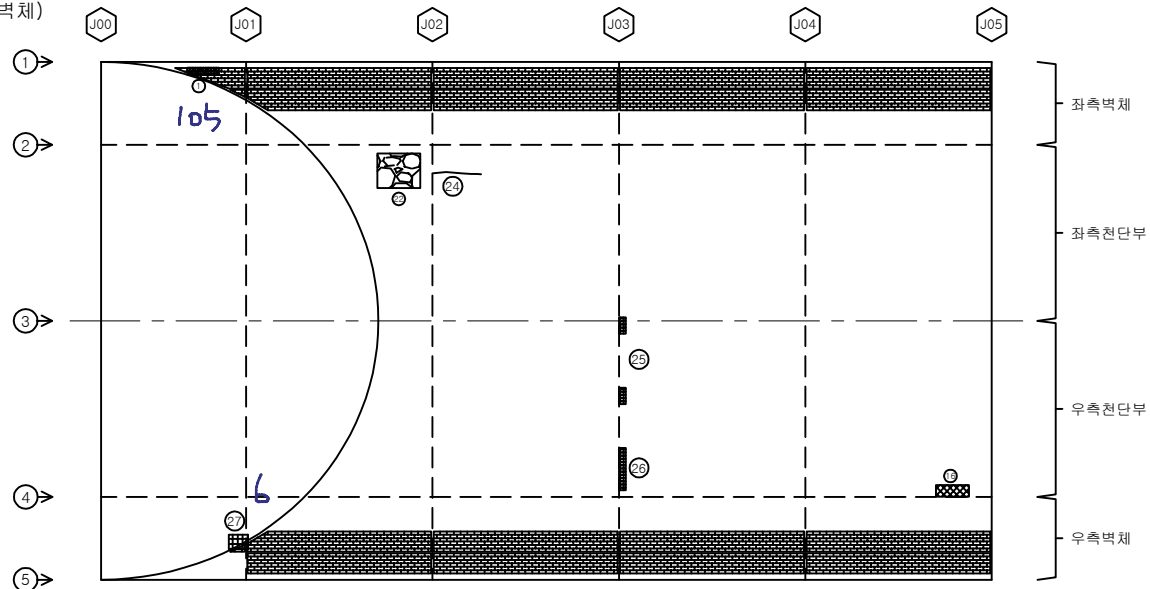
■ 라이닝(천단부, 벽체)

| 번호 | 선/구 | 부재명 | 손 상 원 황 | 손 상 규 모 | | | | 비고 |
|---|---|---|---|---|---|---|---|---|
| 16 | 구 | 천단부 | 재료분리 | | 0.1 | 1.0 | 1 | m 0.10 |
| 22 | 구 | 천단부 | 망상균열 | 0.1 | 5.0 | 4.0 | 1 | m 20.00 |
| 24 | 구 | 천단부 | 균열 | 0.2 | 1.2 | | 1 | m 1.20 |
| 25 | 구 | 천단부 | 박락 | | 0.1 | 0.2 | 2 | m 0.04 t=15mm |
| 26 | 구 | 천단부 | 박락 | | 0.2 | 0.6 | 1 | m 0.12 t=15mm |

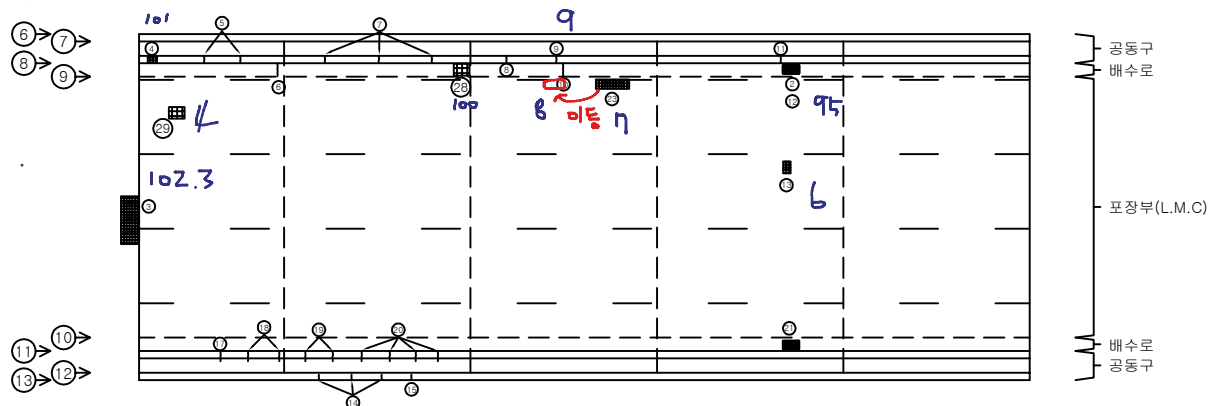
■ 포장부, 공동구, 배수로

| 번호 | 선/구 | 부재명 | 손 상 원 황 | 손 상 규 모 | | | | 비고 |
|---|---|---|---|---|---|---|---|---|
| 3 | 구 | 포장부 | 포장파손 | | 0.5 | 2.0 | 1 | m 1.00 |
| 4 | 구 | 공동구 | 파손 | | 0.1 | 0.2 | 1 | m 0.02 |
| 5 | 구 | 공동구 | 균열 | 0.2 | 0.3 | | 2 | m 0.60 |
| 6 | 구 | 배수시설 | 측구 균열 | 0.2 | 0.5 | | 1 | m 0.50 |
| 12 | 구 | 배수시설 | 그레이팅 부식 | | | | 1 | EA 1.00 |

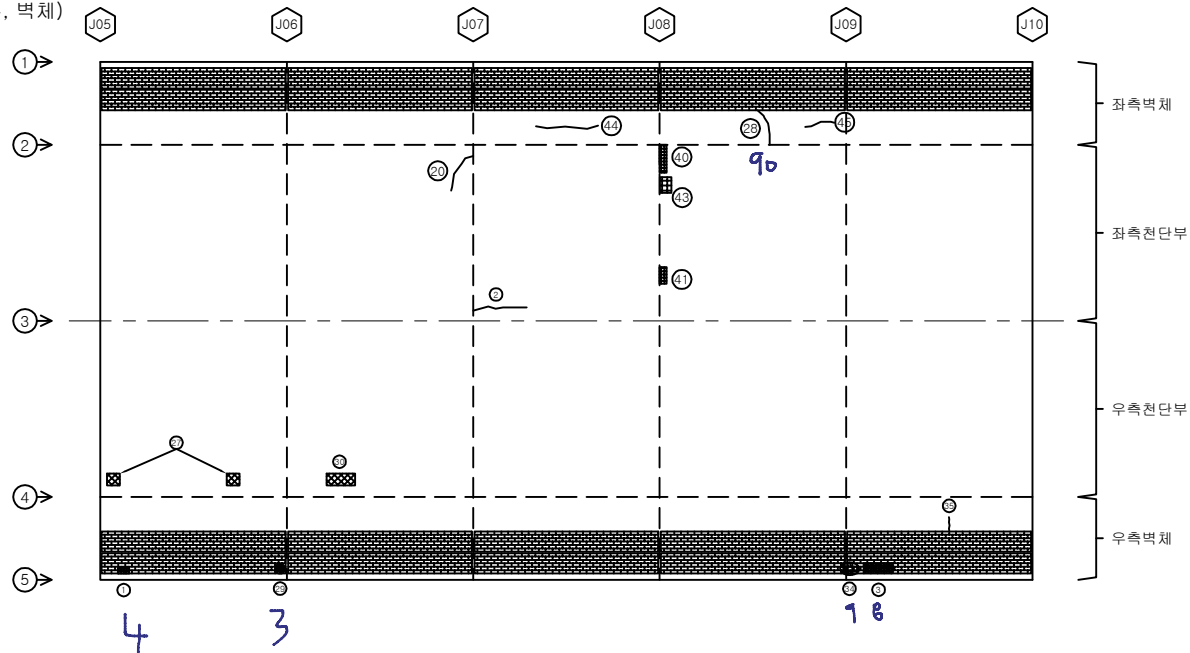
■ 라이닝(천단부, 벽체)

| 번호 | 선/구 | 부재명 | 손상현황 | 손상규모 | | | | | 비고 |
|---|---|---|---|---|---|---|---|---|---|
| 2 | 구 | 천단부 | 균열 | 0.3 | 1.2 | | 1 | m | 1.20 |
| 20 | 구 | 천단부 | 균열 | 0.2 | 0.8 | | 1 | m | 0.80 |
| 27 | 구 | 천단부 | 재료분리 | | 0.1 | 0.3 | 2 | ㎡ | 0.06 |
| 28 | 구 | 측벽부 | 보수부 재균열 | 0.2 | 2.0 | | 1 | m | 2.00 |
| 40 | 구 | 천단부 | 보수부 박락 | | 0.1 | 0.5 | 1 | ㎡ | 0.05 |

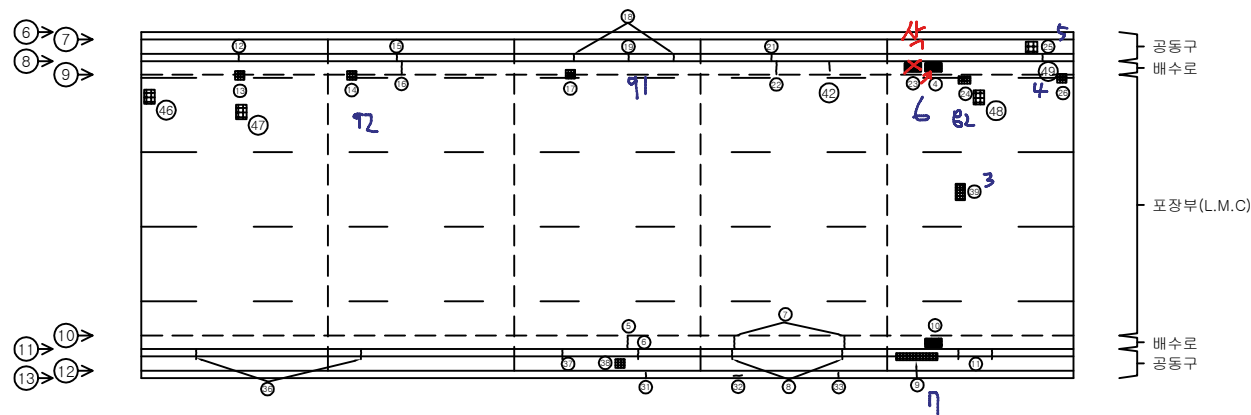
■ 포장부, 공동구, 배수로

| 번호 | 선/구 | 부재명 | 손상현황 | 손상규모 | | | | | 비고 |
|---|---|---|---|---|---|---|---|---|---|
| 5 | 구 | 배수시설 | 측구 균열 | 0.2 | 0.6 | | 1 | m | 0.60 |
| 6 | 구 | 공동구 | 균열 | 0.3 | 0.3 | | 1 | m | 0.30 |
| 9 | 구 | 공동구 | 파손 | | 0.1 | 1.5 | 1 | ㎡ | 0.15 |
| 13 | 구 | 포장부 | 포장파손 | | 0.1 | 0.1 | 1 | ㎡ | 0.01 |
| 23 | 구 | 배수시설 | 그레이팅 부식 | | | | 1 | EA | 1.00 |

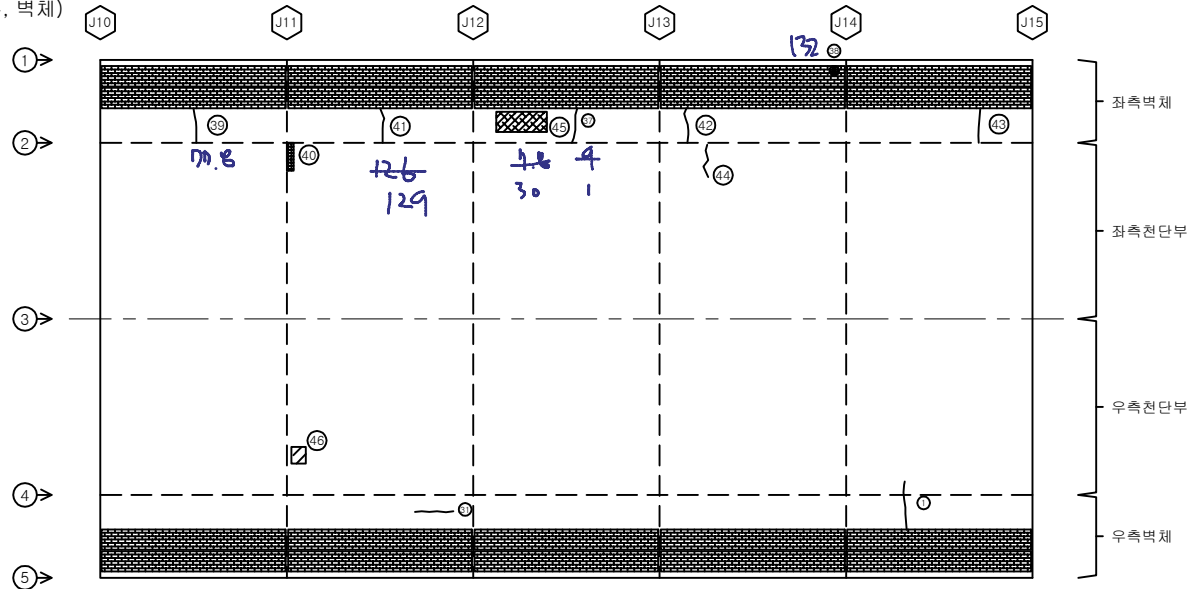
■ 라이닝(천단부, 벽체)

| 번호 | 신/구 | 부재명 | 손상현황 | 손상규모 | | | | | 비고 |
|---|---|---|---|---|---|---|---|---|---|
| 1 | 구 | 측벽부 | 보수부 재건열 | 0.3 | 2.0 | | 1 | m | 2.00 |
| 31 | 구 | 측벽부 | 균열 | 0.2 | 2.0 | | 1 | m | 2.00 |
| 37 | 구 | 측벽부 | 균열 | 0.2 | 3.0 | | 1 | m | 3.00 |
| 44 | 신 | 천단부 | 균열 | 0.2 | 1.5 | | 1 | m | 1.50 |
| 45 | 신 | 측벽부 | 양상균열 | 0.2 | 1.0 | 2.0 | 1 | m <sup>2</sup> | 2.00 |
| 46 | 신 | 천단부 | 충분리 | | 0.1 | 0.3 | 1 | m <sup>2</sup> | 0.03 |

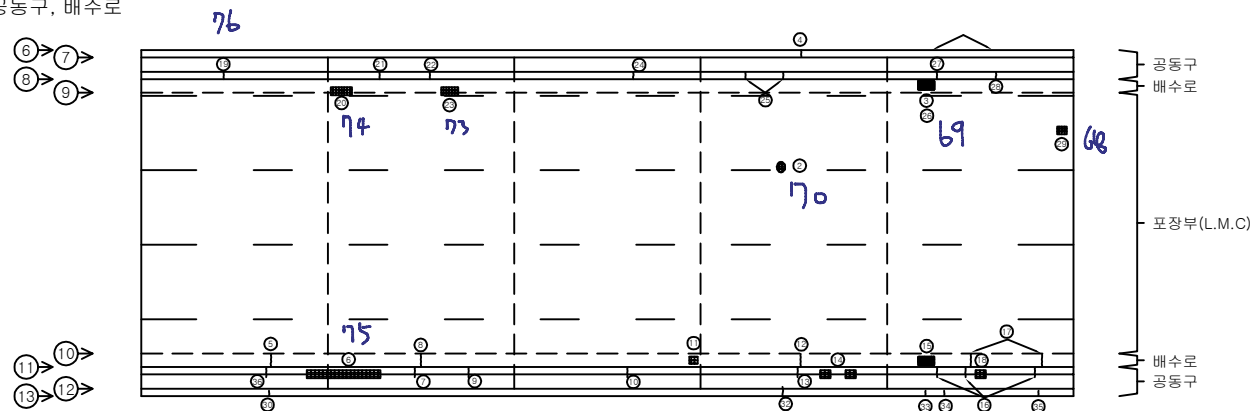
■ 포장부, 공동구, 배수로

| 번호 | 신/구 | 부재명 | 손상현황 | 손상규모 | | | | | 비고 |
|---|---|---|---|---|---|---|---|---|---|
| 2 | 구 | 포장부 | 포장파손 | | 0.1 | 0.1 | 1 | m <sup>2</sup> | 0.01 |
| 4 | 구 | 공동구 | 균열 | 0.2 | 0.2 | | 1 | m | 0.20 |
| 6 | 구 | 공동구 | 파손 | | 0.1 | 3.2 | 1 | m <sup>2</sup> | 0.32 |
| 26 | 구 | 배수시설 | 그레이팅 부식 | | | | 1 | EA | 1.00 |

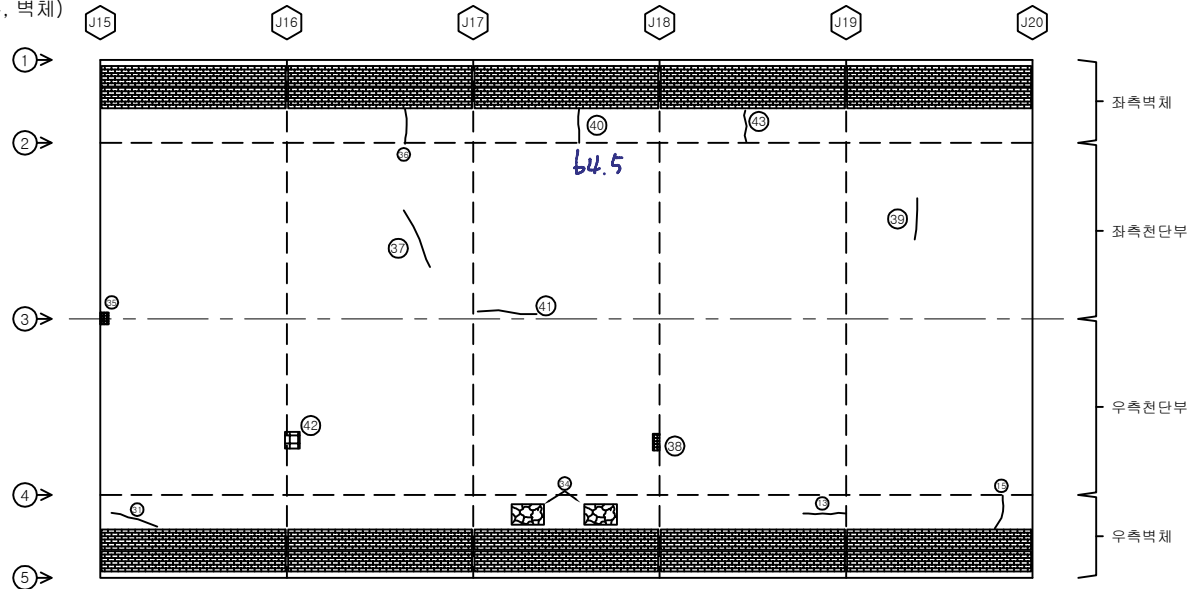
■ 라이닝(천단부, 벽체)

| 번호 | 신/구 | 부재명 | 손상 현 황 | 손상 규 모 | | | | 비고 |
|---|---|---|---|---|---|---|---|---|
| 34 | 구 | 측벽부 | 양상균열 | 0.1 | 1.0 | 2.0 | 2 m <sup>2</sup> | 4.00 |
| 35 | 구 | 천단부 | 박락 | | 0.1 | 0.1 | 1 m <sup>2</sup> | 0.01 |
| 37 | 구 | 천단부 | 균열 | 0.1 | 2.0 | | 1 m | 2.00 |
| 38 | 구 | 천단부 | 박락 | | 0.1 | 1.0 | 1 m <sup>2</sup> | 0.10 |
| 41 | 신 | 천단부 | 보수부 재균열 | 0.2 | 3.0 | | 1 m | 3.00 |

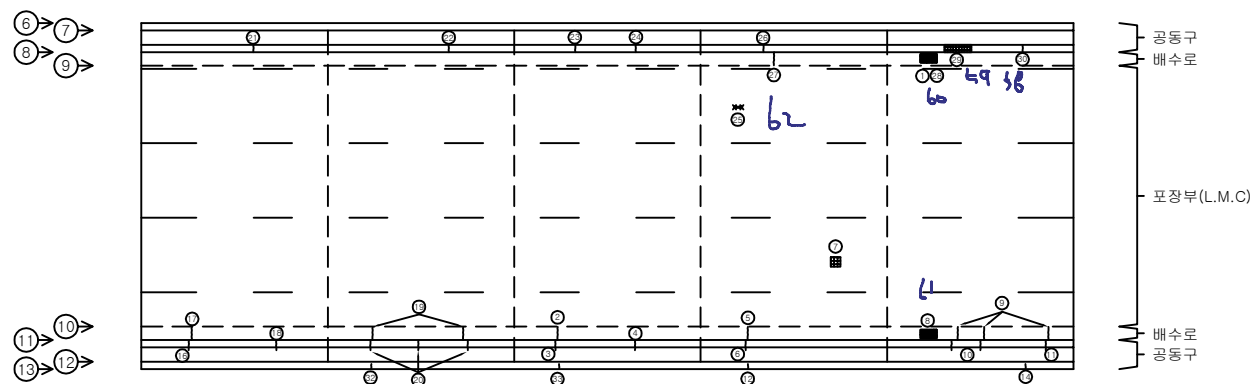
■ 포장부, 공동구, 배수로

| 번호 | 신/구 | 부재명 | 손상 현 황 | 손상 규 모 | | | | 비고 |
|---|---|---|---|---|---|---|---|---|
| 2 | 구 | 배수시설 | 측구 균열 | 0.2 | 0.6 | | 1 m | 0.60 |
| 3 | 구 | 공동구 | 균열 | 0.3 | 0.3 | | 1 m | 0.30 |
| 25 | 구 | 포장부 | 장물물노출 | | 0.1 | 0.1 | 1 m <sup>2</sup> | 0.01 |
| 28 | 구 | 배수시설 | 그레이팅 부식 | | | | 1 EA | 1.00 |
| 29 | 구 | 공동구 | 파손 | | 0.1 | 1.2 | 1 m <sup>2</sup> | 0.12 |

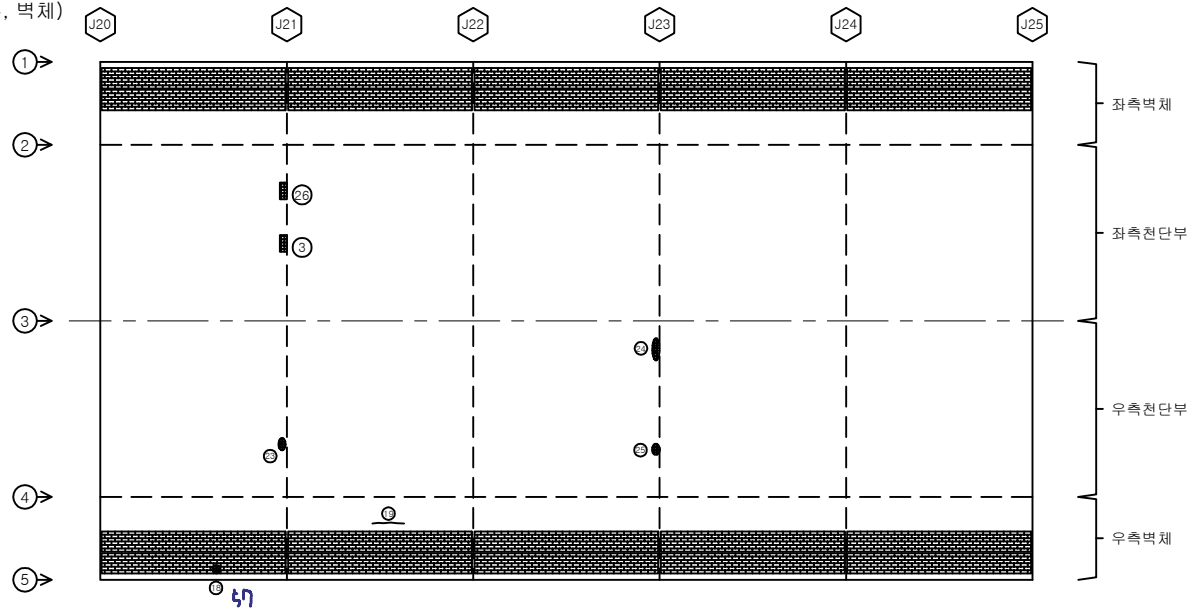
■ 라이닝(천단부, 벽체)

| 번호 | 신/구 | 부재명 | 손상 현 황 | 손상 규모 | | | | | 비고 |
|---|---|---|---|---|---|---|---|---|---|
| 3 | 구 | 천단부 | 박락 | | 0.1 | 0.4 | 1 | ㎡ | 0.04 t=15mm |
| 23 | 구 | 천단부 | 보수부 박락 | | 0.1 | 0.3 | 1 | ㎡ | 0.03 손상변경 |
| 24 | 구 | 천단부 | 박락 | | 0.1 | 0.5 | 1 | ㎡ | 0.05 t=15mm |
| 26 | 구 | 천단부 | 박락 | | 0.1 | 0.6 | 1 | ㎡ | 0.06 t=15mm |

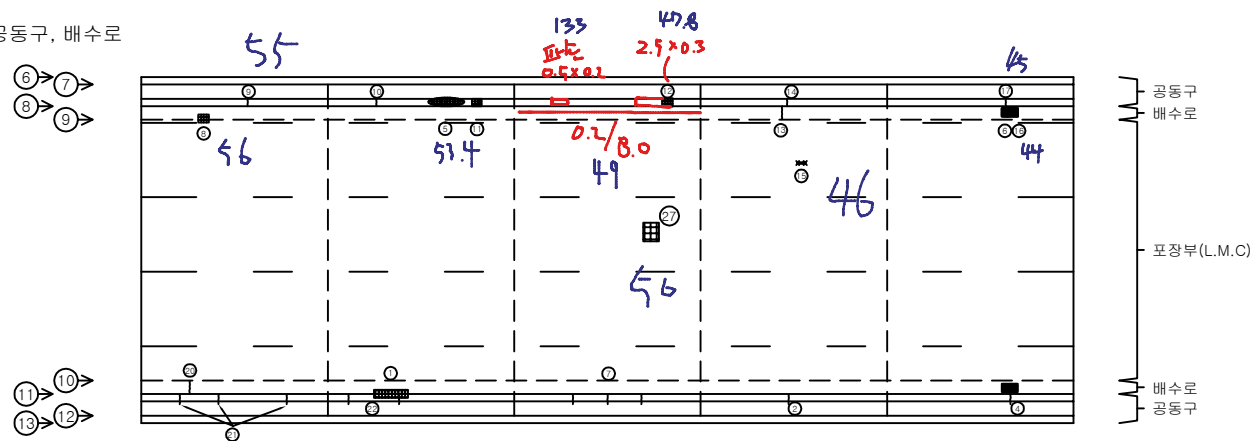
■ 포장부, 공동구, 배수로

| 번호 | 신/구 | 부재명 | 손상 현 황 | 손상 규모 | | | | | 비고 |
|---|---|---|---|---|---|---|---|---|---|
| 1 | 구 | 공동구 | 파손 | | 0.1 | 1.0 | 1 | ㎡ | 0.10 |
| 5 | 구 | 공동구 | 파손 | | 0.2 | 2.0 | 1 | ㎡ | 0.40 |
| 11 | 구 | 공동구 | 덜게파손 | | | | 1 | EA | 1.00 |
| 15 | 구 | 포장부 | 강물침노출 | | 0.1 | 0.1 | 1 | ㎡ | 0.01 |
| 16 | 구 | 배수시설 | 그레이팅 부식 | | | | 1 | EA | 1.00 |

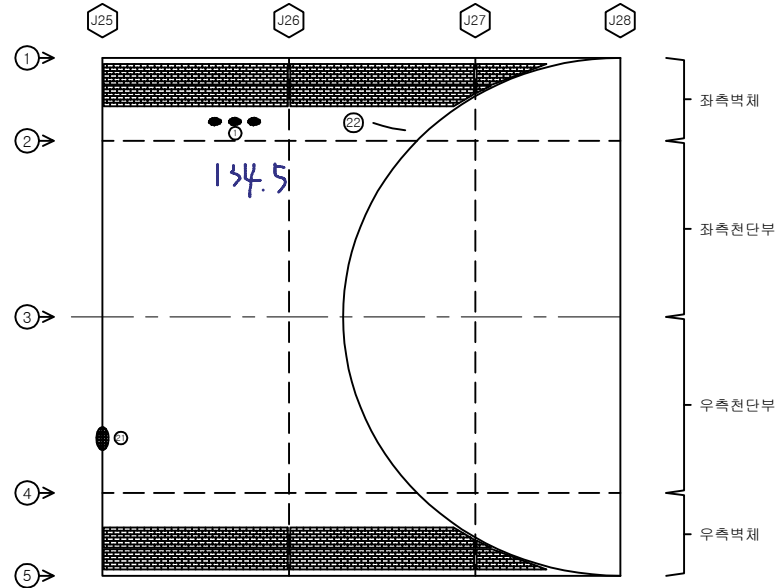
■ 라이닝(천단부, 벽체)

| 번호 | 신/구 | 부재명 | 손상현황 | 손상규모 | | | | | 비고 |
|---|---|---|---|---|---|---|---|---|---|
| 1 | 구 | 측벽부 | 벽체 | 0.2 | 0.3 | 3 | m | 0.18 | |
| 21 | 구 | 천단부 | 벽각 | | 0.1 | 0.2 | 1 | m | 0.02 |
| 22 | 구 | 측벽부 | 균열 | 0.2 | 1.5 | | 1 | m | 1.50 |

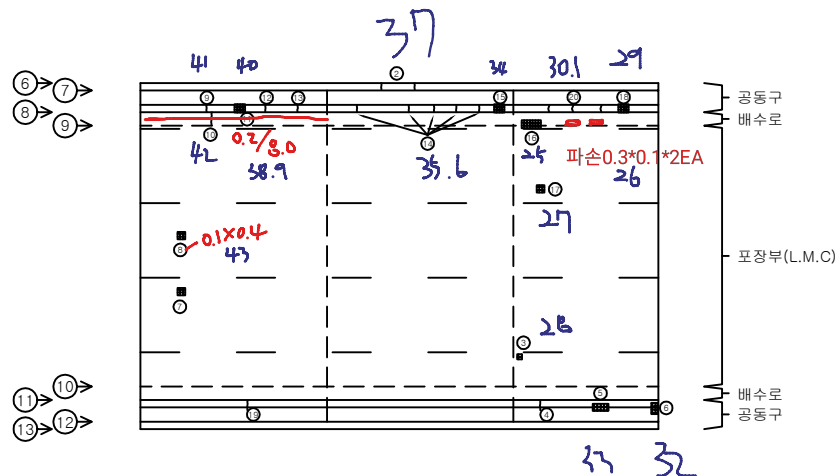
■ 포장부, 공동구, 배수로

| 번호 | 신/구 | 부재명 | 손상현황 | 손상규모 | | | | | 비고 |
|---|---|---|---|---|---|---|---|---|---|
| 2 | 구 | 공동구 | 균열 | 0.1 | 0.2 | 2 | m | 0.40 | |
| 5 | 구 | 공동구 | 파손 | | 0.1 | 0.5 | 1 | m | 0.05 |
| 6 | 구 | 공동구 | 파손 | | 0.3 | 0.2 | 1 | m | 0.06 |
| 10 | 구 | 배수시설 | 측구 균열 | 0.2 | 0.5 | | 1 | m | 0.50 |

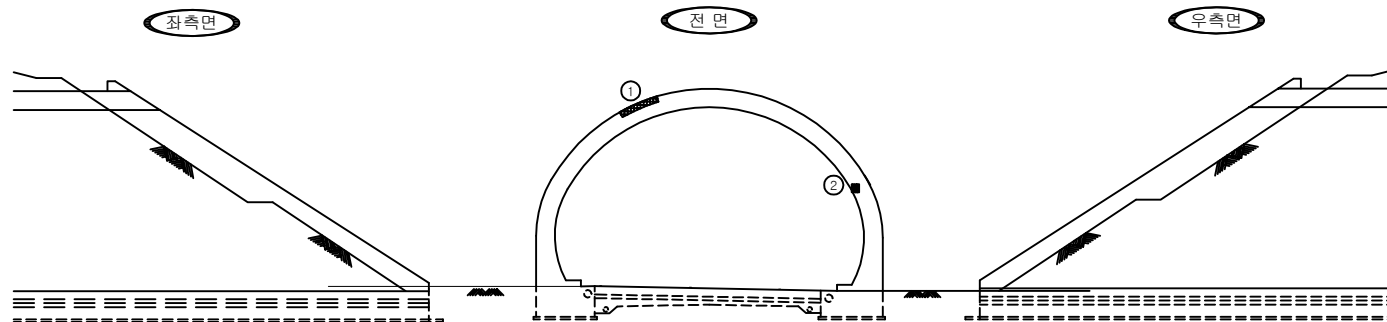
### ■ 시점부 갱구부

| 번호 | 신/구 | 부재명 | 손상현황 | 손상규모 | | | | | 비고 |
|---|---|---|---|---|---|---|---|---|---|
| 1 | 구 | 시점부 | 보수부 돌출 | 0.5 | 2.0 | 1 | m <sup>2</sup> | 1.00 | |
| 2 | 구 | 시점부 | 벽면 | 0.2 | 0.3 | 1 | m <sup>2</sup> | 0.06 | |

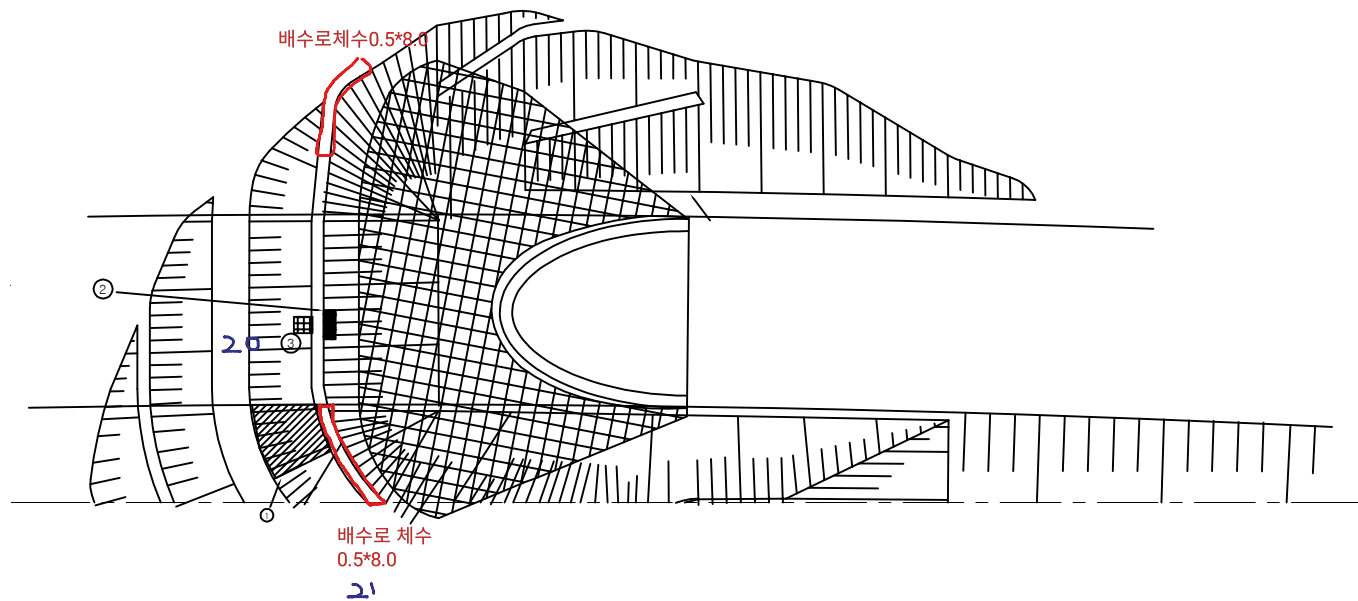
중점부 사면

| 번호 | 선/구 | 부재명 | 손상현황 | 손상규모 | | | | | 비고 |
|---|---|---|---|---|---|---|---|---|---|
| 1 | 구 | 중점부 | 표층유실 | | 10.0 | 5.3 | 1 | m <sup>2</sup> | 53.00 |
| 2 | 구 | 중점부 | 토사유실 | | 1.0 | 1.5 | 1 | m <sup>2</sup> | 1.50 |
| 3 | 신 | 중점부 | 배수측구 파손 | | 0.4 | 0.4 | 1 | m <sup>2</sup> | 0.16 |
