2024년 부산울산선 구조물 정밀안전진단 및 성능평가 용역

기장2터널(울산) 외관조사망도(5 ~ 10 SPAN)

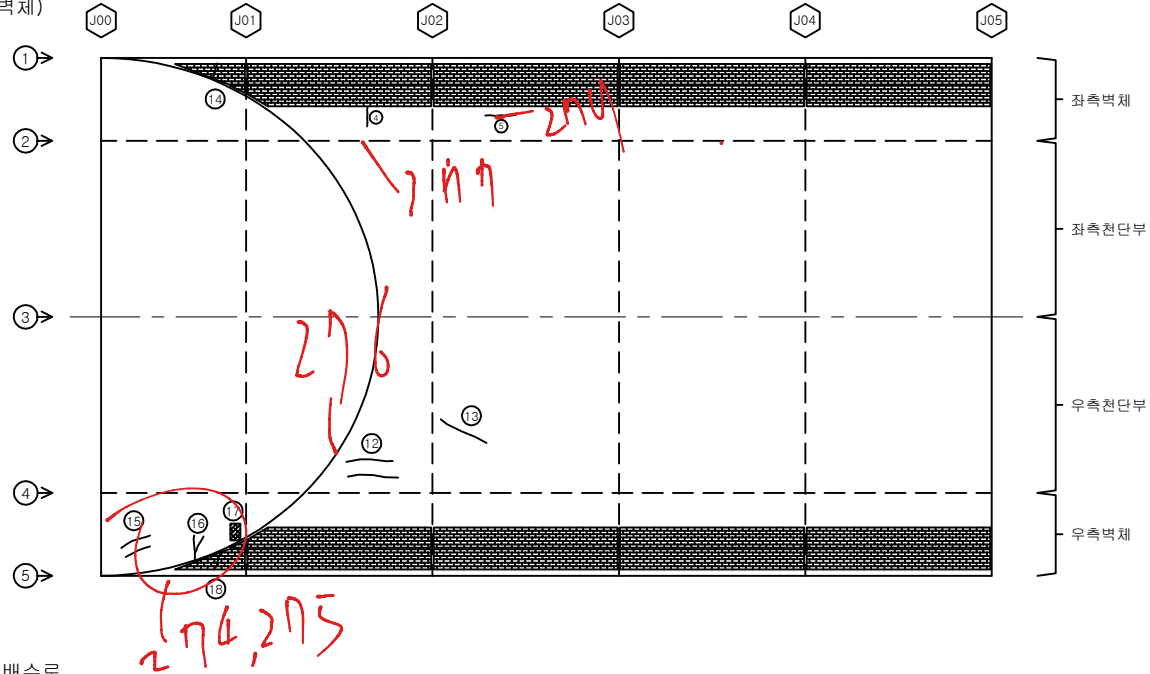
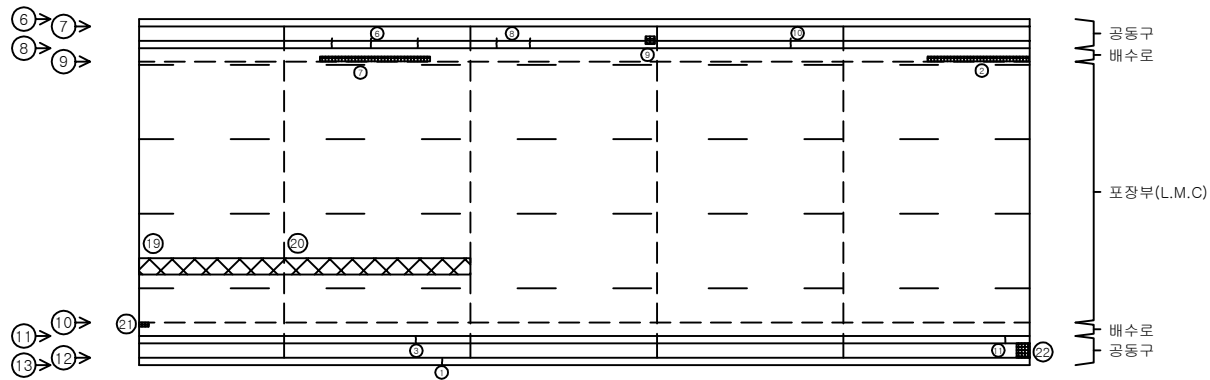
기장2터널  
SPAN.1-5

| 번호 | 신/구 | 부재명 | 손상현황 | 손상규모 | | | | | 비고 |
|---|---|---|---|---|---|---|---|---|---|
| 1 | 구 | 공동구 | 균열 | 0.2 | 0.2 | | 1 | m | 0.20 |
| 2 | 구 | 배수시설 | 파손 | | 0.1 | 5.0 | 1 | ㎡ | 0.50 |
| 3 | 구 | 공동구 | 재균열 | 0.2 | 0.5 | | 1 | m | 0.50 |
| 4 | 구 | 측벽부 | 균열 | 0.2 | 0.6 | | 1 | m | 0.60 |
| 5 | 구 | 측벽부 | 균열 | 0.2 | 0.8 | | 1 | m | 0.80 |
| 6 | 구 | 공동구 | 균열 | 0.2 | 0.3 | | 3 | m | 0.90 |
| 7 | 구 | 배수시설 | 파손 | | 0.1 | 5.5 | 1 | ㎡ | 0.55 |
| 8 | 구 | 공동구 | 균열 | 0.2 | 0.3 | | 2 | m | 0.60 |
| 9 | 구 | 공동구 | 파손 | | 0.1 | 0.1 | 1 | ㎡ | 0.01 |
| 10 | 구 | 공동구 | 균열 | 0.2 | 0.3 | | 1 | m | 0.30 |
| 11 | 구 | 공동구 | 균열 | 0.2 | 0.3 | | 1 | m | 0.30 |
| 12 | 구 | 천단부 | 균열 | 0.2 | 2.5 | | 2 | m | 5.00 |
| 13 | 구 | 천단부 | 균열 | 0.2 | 1.2 | | 1 | m | 1.20 |
| 14 | 구 | 측벽부 | 타일균열 | | | | 5 | EA | 5.00 |
| 15 | 구 | 측벽부 | 균열 | 0.2 | 2.0 | | 2 | m | 4.00 |
| 16 | 구 | 측벽부 | 보수부 재균열 | 0.2 | 3.0 | | 1 | m | 3.00 |
| 17 | 구 | 측벽부 | 양상균열 | 0.1 | 1.5 | 1.0 | 1 | ㎡ | 1.50 |
| 18 | 구 | 측벽부 | 타일균열 | | | | 8 | EA | 8.00 |
| 19 | 구 | 포장부 | 포장마모 | | 1.5 | 9.0 | 1 | ㎡ | 13.50 |
| 20 | 구 | 포장부 | 포장마모 | | 1.5 | 9.0 | 1 | ㎡ | 13.50 |
| 21 | 구 | 배수시설 | 파손 | | 0.1 | 0.3 | 1 | ㎡ | 0.03 |
| 22 | 구 | 공동구 | 덮개파손 | | | | 1 | EA | 1.00 |

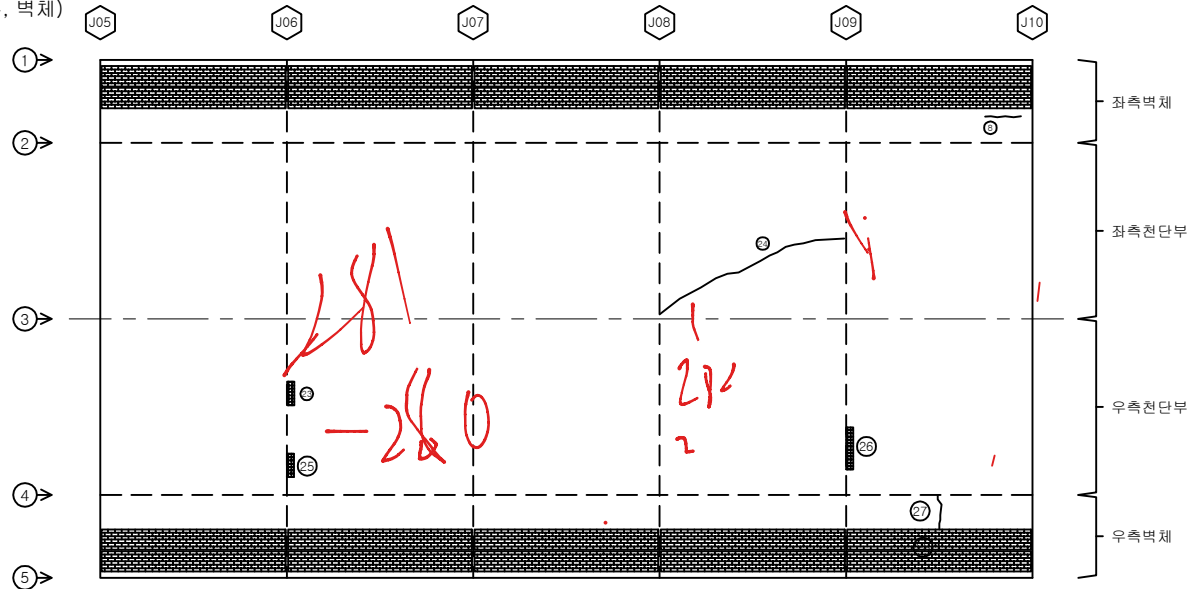
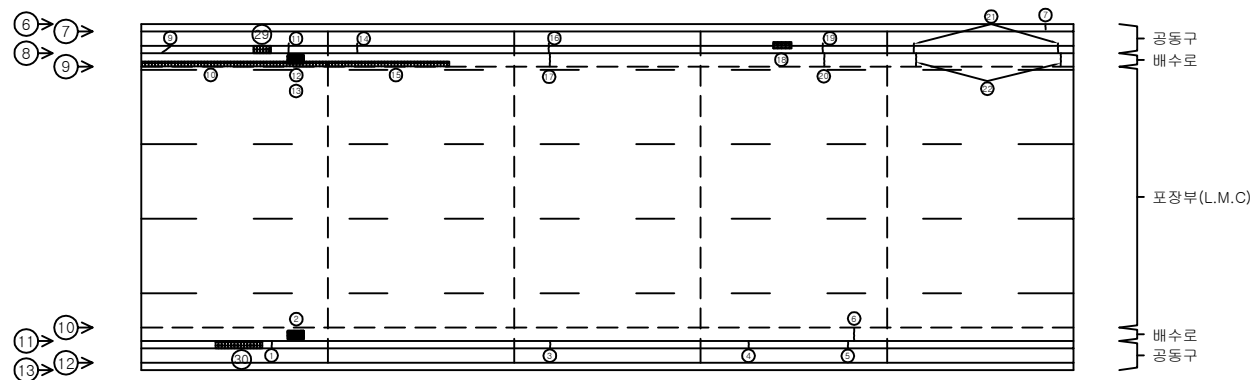
기장2터널  
SPAN.5-10

| 번호 | 신/구 | 부재명 | 손상현황 | 손상규모 | | | | | 비고 |
|---|---|---|---|---|---|---|---|---|---|
| 1 | 구 | 공동구 | 균열 | 0.2 | 0.4 | | 1 | m | 0.40 |
| 2 | 구 | 배수시설 | 잠수구 토사퇴적 | | | | 1 | EA | 1.00 |
| 3 | 구 | 공동구 | 균열 | 0.2 | 0.4 | | 1 | m | 0.40 |
| 4 | 구 | 공동구 | 균열 | 0.3 | 0.4 | | 1 | m | 0.40 |
| 5 | 구 | 공동구 | 균열 | 0.3 | 0.4 | | 1 | m | 0.40 |
| 6 | 구 | 배수시설 | 측구 균열 | 0.2 | 0.6 | | 1 | m | 0.60 |
| 7 | 구 | 공동구 | 균열 | 0.2 | 0.2 | | 1 | m | 0.20 |
| 8 | 구 | 측벽부 | 균열 | 0.2 | 1.2 | | 1 | m | 1.20 |
| 9 | 구 | 공동구 | 균열 | 0.2 | 0.2 | | 1 | m | 0.20 |
| 10 | 구 | 배수시설 | 파손 | | | 9.0 | 1 | m | 0.90 |
| 11 | 구 | 공동구 | 균열 | 0.3 | 0.3 | | 1 | m | 0.30 |
| 12 | 구 | 배수시설 | 잠수구 토사퇴적 | | | | 1 | EA | 1.00 |
| 13 | 구 | 배수시설 | 그레이팅 부식 | | | | 1 | EA | 1.00 |
| 14 | 구 | 공동구 | 균열 | 0.2 | 0.3 | | 1 | m | 0.30 |
| 15 | 구 | 배수시설 | 파손 | | 0.1 | 6.0 | 1 | m | 0.60 |
| 16 | 구 | 공동구 | 균열 | 0.3 | 0.3 | | 1 | m | 0.30 |
| 17 | 구 | 배수시설 | 균열 | 0.3 | 0.6 | | 1 | m | 0.60 |
| 18 | 구 | 공동구 | 파손 | | 0.1 | 1.0 | 1 | m | 0.10 |
| 19 | 구 | 공동구 | 균열 | 0.5 | 0.3 | | 1 | m | 0.30 |
| 20 | 구 | 배수시설 | 균열 | 0.3 | 0.6 | | 1 | m | 0.60 |
| 21 | 구 | 공동구 | 균열 | 0.3 | 0.3 | | 2 | m | 0.60 |
| 22 | 구 | 배수시설 | 균열 | 0.3 | 0.6 | | 2 | m | 1.20 |
| 23 | 구 | 천단부 | 보수부 박락 | | 0.1 | 1.0 | 1 | m | 0.10 t=15mm |
| 24 | 구 | 천단부 | 보수부 재균열 | 0.2 | 9.0 | | 1 | m | 9.00 |
| 25 | 구 | 천단부 | 보수부 박락 | | 0.1 | 0.4 | 1 | m | 0.04 t=15mm |
| 26 | 구 | 천단부 | 박락 | | 0.1 | 1.2 | 1 | m | 0.12 t=15mm |
| 27 | 구 | 측벽부 | 보수부 재균열 | 0.2 | 2.0 | | 1 | m | 2.00 |
| 28 | 구 | 측벽부 | 타일균열 | | | | 2 | EA | 2.00 |
| 29 | 구 | 공동구 | 파손 | | 0.2 | 0.5 | 1 | m | 0.10 |
| 30 | 구 | 공동구 | 파손 | | 0.2 | 2.0 | 1 | m | 0.40 |

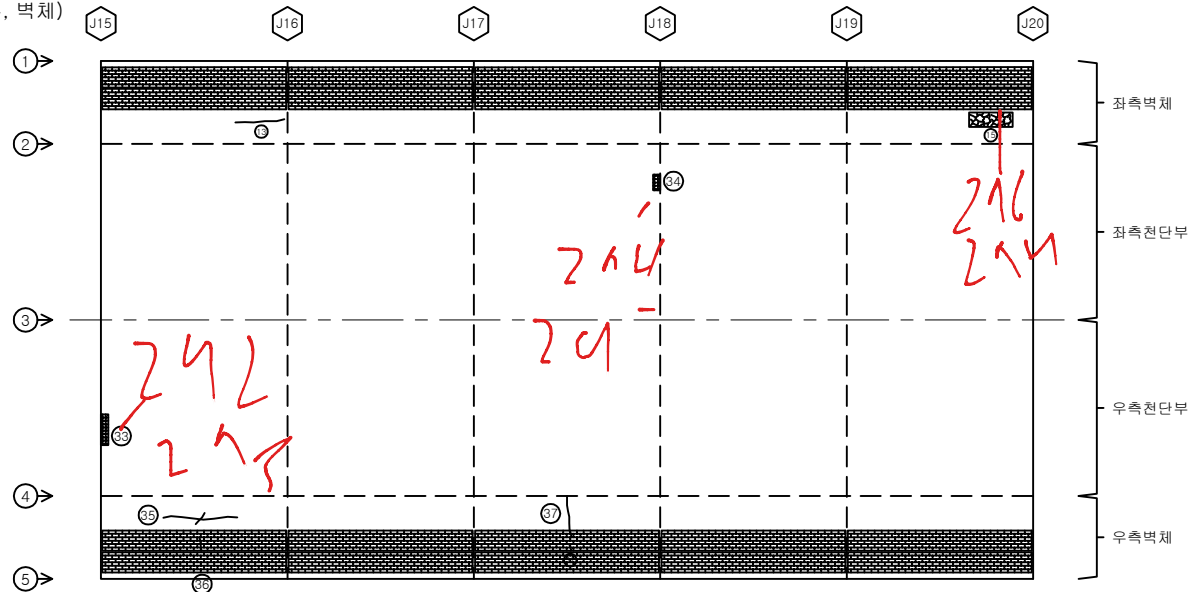
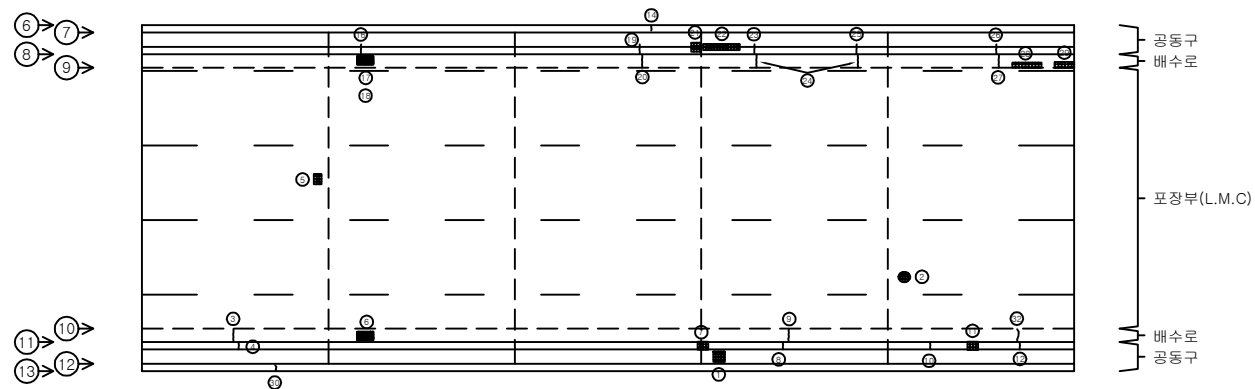
기장2터널  
SPAN.15-20

| 번호 | 신/구 | 부재명 | 손상현황 | 손상규모 | | | | 비고 |
|---|---|---|---|---|---|---|---|---|
| 1 | 구 | 공동구 | 열개파손 | | | | 1 EA | 1.00 |
| 2 | 구 | 포장부 | 포장파손 | | 0.1 | 0.1 | 1 m | 0.01 |
| 3 | 구 | 배수시설 | 측구 균열 | 0.2 | 0.6 | | 1 m | 0.60 |
| 4 | 구 | 공동구 | 균열 | 0.2 | 0.4 | | 1 m | 0.40 |
| 5 | 구 | 포장부 | 포장파손 | | 0.1 | 0.3 | 1 m | 0.03 |
| 6 | 구 | 배수시설 | 점수구 토사퇴적 | | | | 1 EA | 1.00 |
| 7 | 구 | 공동구 | 파손 | | 0.1 | 0.2 | 1 m | 0.02 |
| 8 | 구 | 공동구 | 균열 | 0.2 | 0.4 | | 1 m | 0.40 |
| 9 | 구 | 배수시설 | 균열 | 0.2 | 0.6 | | 1 m | 0.60 |
| 10 | 구 | 공동구 | 균열 | 0.2 | 0.4 | | 1 m | 0.40 |
| 11 | 구 | 공동구 | 파손 | | 0.1 | 0.2 | 1 m | 0.02 |
| 12 | 구 | 공동구 | 균열 | 0.2 | 0.4 | | 1 m | 0.40 |
| 13 | 구 | 측벽부 | 균열 | 0.2 | 2.0 | | 1 m | 2.00 |
| 14 | 구 | 공동구 | 균열 | 0.2 | 0.2 | | 1 m | 0.20 |
| 15 | 구 | 측벽부 | 양상균열 | 0.1 | 1.0 | 2.0 | 1 m | 2.00 |
| 16 | 구 | 공동구 | 균열 | 0.3 | 0.3 | | 1 m | 0.30 |
| 17 | 구 | 배수시설 | 그레아팅 부식 | | | | 1 EA | 1.00 |
| 18 | 구 | 배수시설 | 점수구 토사퇴적 | | | | 1 EA | 1.00 |
| 19 | 구 | 공동구 | 균열 | 0.3 | 0.3 | | 1 m | 0.30 |
| 20 | 구 | 배수시설 | 균열 | 0.2 | 0.6 | | 1 m | 0.60 |
| 21 | 구 | 공동구 | 파손 | | 0.2 | 0.3 | 1 m | 0.06 |
| 22 | 구 | 공동구 | 파손 | | 0.1 | 2.0 | 1 m | 0.20 |
| 23 | 구 | 공동구 | 균열 | 0.3 | 0.3 | | 1 m | 0.30 |
| 24 | 구 | 배수시설 | 균열 | 0.2 | 0.6 | | 2 m | 1.20 |
| 25 | 구 | 공동구 | 균열 | 0.2 | 0.3 | | 1 m | 0.30 |
| 26 | 구 | 공동구 | 균열 | 0.3 | 0.3 | | 1 m | 0.30 |
| 27 | 구 | 배수시설 | 균열 | 0.2 | 0.6 | | 1 m | 0.60 |
| 28 | 구 | 배수시설 | 파손 | | 0.1 | 0.8 | 1 m | 0.08 |
| 29 | 구 | 배수시설 | 파손 | | 0.1 | 0.3 | 1 m | 0.03 |
| 30 | 구 | 공동구 | 균열 | 0.2 | 0.3 | | 1 m | 0.30 |
| 31 | 구 | 측벽부 | 타일균열 | | | | 2 EA | 2.00 |
| 32 | 구 | 배수시설 | 균열 | 0.2 | 0.6 | | 1 m | 0.60 |
| 33 | 구 | 천단부 | 보수부 박락 | | 0.1 | 1.0 | 1 m | 0.10 t=15mm |
| 34 | 구 | 천단부 | 보수부 박락 | | 0.1 | 0.4 | 1 m | 0.04 t=15mm |
| 35 | 구 | 측벽부 | 보수부 재균열 | 0.2 | 3.0 | | 1 m | 3.00 |
| 36 | 구 | 측벽부 | 타일균열 | | | | 4 EA | 4.00 |
| 37 | 구 | 측벽부 | 보수부 재균열 | 0.2 | 2.0 | | 1 m | 2.00 |

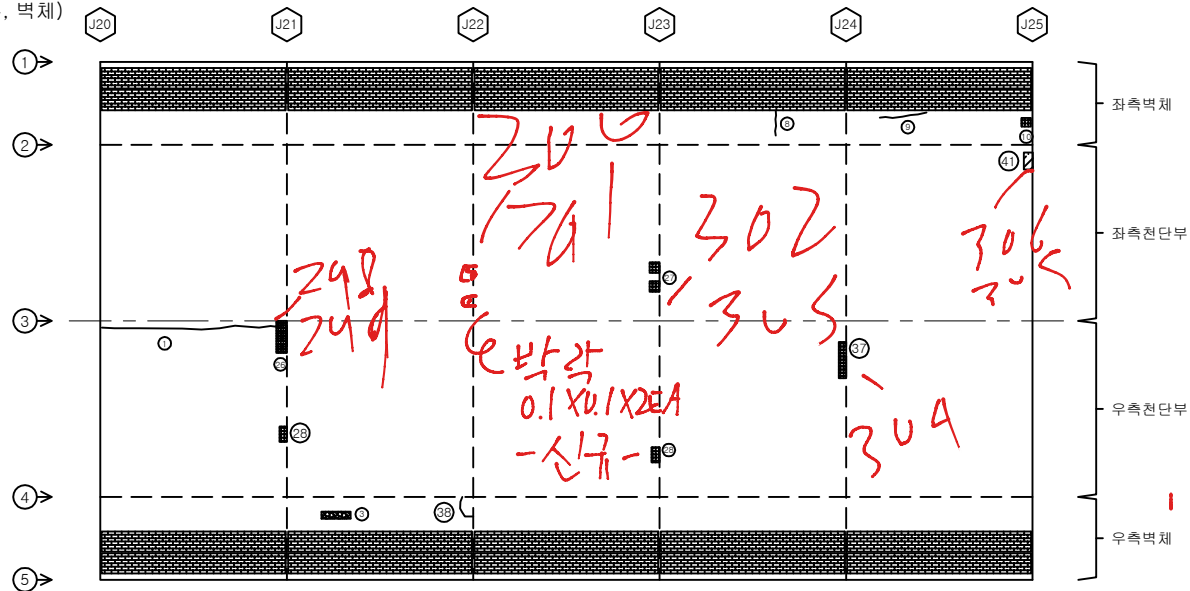
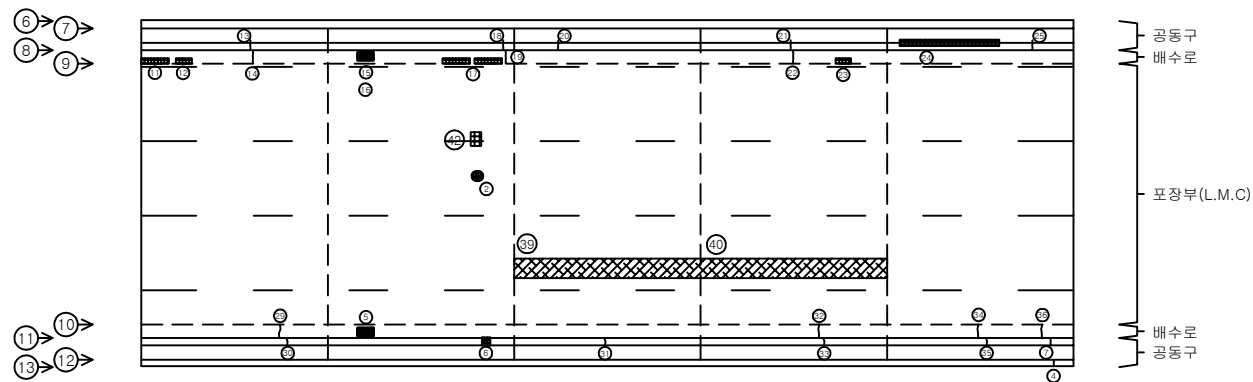
기장2터널  
SPAN.20-25

| 번호 | 신/구 | 부재명 | 손상 현황 | 손상 규모 | | | | | 비고 |
|---|---|---|---|---|---|---|---|---|---|
| 1 | 구 | 천단부 | 보수부재교열 | 0.2 | 9.0 | | 1 | m | 9.00 |
| 2 | 구 | 포장부 | 포장파손 | | 0.1 | 0.3 | 1 | ㎡ | 0.03 손상증가 |
| 3 | 구 | 측벽부 | 양상교열 | 0.1 | 0.5 | 2.0 | 1 | ㎡ | 1.00 |
| 4 | 구 | 공동구 | 교열 | 0.2 | 0.3 | | 1 | m | 0.30 |
| 5 | 구 | 배수시설 | 관수구 토사퇴적 | | | | 1 | EA | 1.00 |
| 6 | 구 | 공동구 | 파손 | | 0.1 | 0.1 | 1 | ㎡ | 0.01 |
| 7 | 구 | 공동구 | 교열 | 0.2 | 0.4 | | 1 | m | 0.40 |
| 8 | 구 | 측벽부 | 교열 | 0.2 | 0.6 | | 1 | m | 0.60 |
| 9 | 구 | 측벽부 | 교열 | 0.2 | 2.5 | | 1 | m | 2.50 |
| 10 | 구 | 측벽부 | 파손 | | 0.1 | 0.1 | 1 | ㎡ | 0.01 |
| 11 | 구 | 배수시설 | 파손 | | 0.1 | 0.8 | 1 | ㎡ | 0.08 |
| 12 | 구 | 배수시설 | 파손 | | 0.1 | 0.6 | 1 | ㎡ | 0.06 |
| 13 | 구 | 공동구 | 교열 | 0.3 | 0.3 | | 1 | m | 0.30 |
| 14 | 구 | 배수시설 | 교열 | 0.2 | 0.6 | | 1 | m | 0.60 |
| 15 | 구 | 배수시설 | 그레이팅 부식 | | | | 1 | EA | 1.00 |
| 16 | 구 | 배수시설 | 관수구 토사퇴적 | | | | 1 | EA | 1.00 |
| 17 | 구 | 배수시설 | 파손 | | 0.1 | 1.0 | 2 | ㎡ | 0.20 |
| 18 | 구 | 공동구 | 교열 | 0.3 | 0.3 | | 1 | m | 0.30 |
| 19 | 구 | 배수시설 | 교열 | 0.2 | 0.6 | | 1 | m | 0.60 |
| 20 | 구 | 공동구 | 교열 | 0.2 | 0.3 | | 1 | m | 0.30 |
| 21 | 구 | 공동구 | 교열 | 0.3 | 0.3 | | 1 | m | 0.30 |
| 22 | 구 | 배수시설 | 교열 | 0.2 | 0.6 | | 1 | m | 0.60 |
| 23 | 구 | 배수시설 | 파손 | | 0.3 | 0.1 | 1 | ㎡ | 0.03 |
| 24 | 구 | 공동구 | 파손 | | 0.1 | 5.0 | 1 | ㎡ | 0.50 |
| 25 | 구 | 공동구 | 교열 | 0.2 | 0.3 | | 1 | ㎡ | 0.06 |
| 26 | 구 | 천단부 | 박막 | | 0.1 | 1.0 | 1 | ㎡ | 0.10 t=15mm |
| 27 | 구 | 천단부 | 박막 | | 0.1 | 0.1 | 2 | ㎡ | 0.02 t=15mm |
| 28 | 구 | 천단부 | 보수부재 박막 | | 0.1 | 0.3 | 1 | ㎡ | 0.03 t=15mm |
| 29 | 구 | 배수시설 | 교열 | 0.2 | 0.6 | | 1 | m | 0.60 |
| 30 | 구 | 공동구 | 교열 | 0.2 | 0.3 | | 1 | m | 0.30 |
| 31 | 구 | 공동구 | 교열 | 0.2 | 0.3 | | 1 | m | 0.30 |
| 32 | 구 | 배수시설 | 교열 | 0.2 | 0.6 | | 1 | m | 0.60 |
| 33 | 구 | 공동구 | 교열 | 0.2 | 0.3 | | 1 | m | 0.30 |
| 34 | 구 | 배수시설 | 교열 | 0.2 | 0.6 | | 1 | m | 0.60 |
| 35 | 구 | 공동구 | 교열 | 0.2 | 0.3 | | 1 | m | 0.30 |
| 36 | 구 | 배수시설 | 교열 | 0.2 | 0.6 | | 1 | m | 0.60 |
| 37 | 구 | 천단부 | 박막 | | 0.1 | 0.7 | 1 | ㎡ | 0.07 t=15mm |
| 38 | 구 | 측벽부 | 교열 | 0.2 | 1.0 | | 1 | m | 1.00 |
| 39 | 구 | 포장부 | 양상교열 | 0.2 | 2.0 | 9.0 | 1 | ㎡ | 18.00 |
| 40 | 구 | 포장부 | 양상교열 | 0.2 | 2.0 | 9.0 | 1 | ㎡ | 18.00 |
| 41 | 신 | 천단부 | 충반리 | | 0.1 | 0.3 | 1 | ㎡ | 0.03 |
| 42 | 신 | 포장부 | 포장파손 | | 0.1 | 0.2 | 1 | ㎡ | 0.02 |

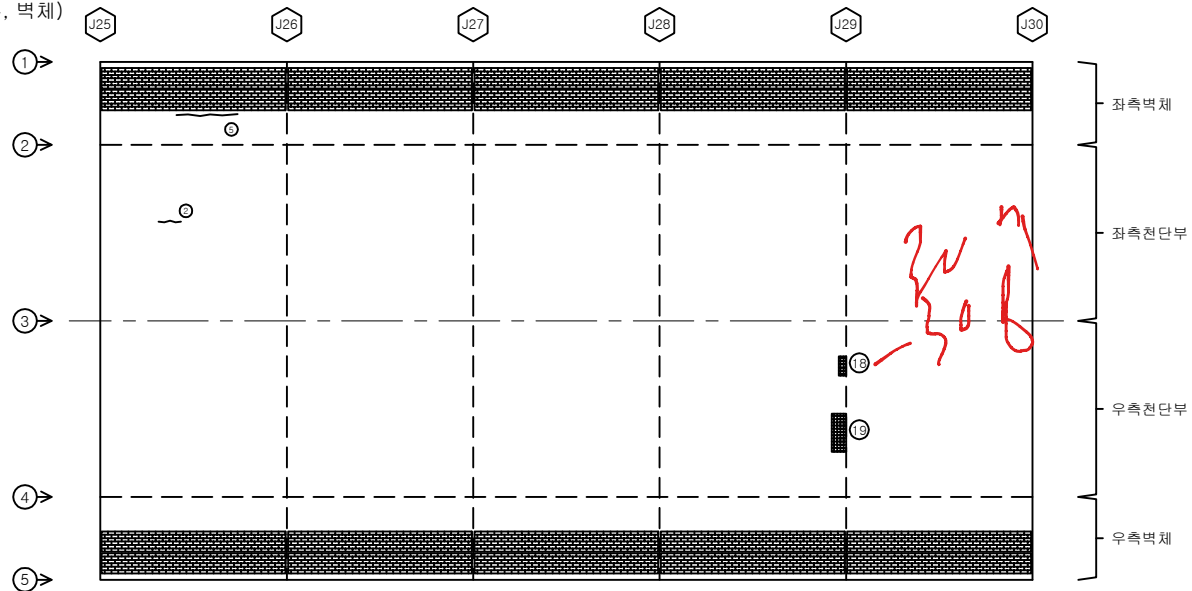
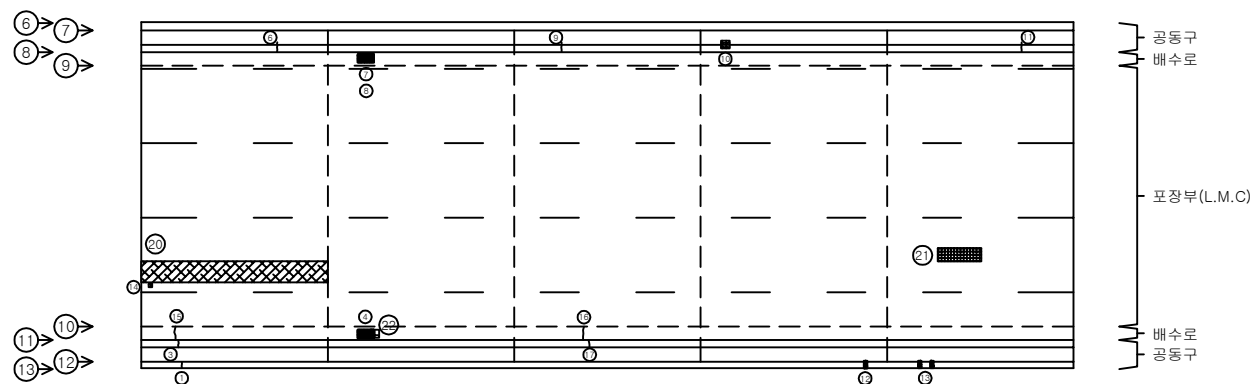
SPAN.25-30

| 번호 | 선/구 | 부재명 | 손상현황 | 손상규모 | | | | | 비고 |
|---|---|---|---|---|---|---|---|---|---|
| 1 | 구 | 공동구 | 균열 | 0.2 | 0.3 | | 1 | m | 0.30 |
| 2 | 구 | 천단부 | 균열 | 0.2 | 0.4 | | 1 | m | 0.40 |
| 3 | 구 | 공동구 | 균열 | 0.2 | 0.4 | | 1 | m | 0.40 |
| 4 | 구 | 배수시설 | 점수구 토사압력 | | | | 1 | EA | 1.00 |
| 5 | 구 | 측벽부 | 균열 | 0.2 | 3.0 | | 1 | m | 3.00 |
| 6 | 구 | 공동구 | 균열 | 0.2 | 0.3 | | 1 | m | 0.30 |
| 7 | 구 | 배수시설 | 그레아팅 부식 | | | | 1 | EA | 1.00 |
| 8 | 구 | 배수시설 | 점수구 토사압력 | | | | 1 | EA | 1.00 |
| 9 | 구 | 공동구 | 균열 | 0.2 | 0.3 | | 1 | m | 0.30 |
| 10 | 구 | 공동구 | 파손 | | 0.1 | 0.1 | 1 | ㎡ | 0.01 |
| 11 | 구 | 공동구 | 균열 | 0.2 | 0.3 | | 1 | m | 0.30 |
| 12 | 구 | 공동구 | 벽태 | | 0.1 | 0.3 | 1 | ㎡ | 0.03 |
| 13 | 구 | 공동구 | 벽태 | | 0.1 | 0.3 | 2 | ㎡ | 0.06 |
| 14 | 구 | 포장부 | 포장파손 | | 0.1 | 0.1 | 1 | ㎡ | 0.01 |
| 15 | 구 | 배수시설 | 균열 | 0.2 | 0.6 | | 1 | m | 0.60 |
| 16 | 구 | 배수시설 | 균열 | 0.2 | 0.6 | | 1 | m | 0.60 |
| 17 | 구 | 공동구 | 균열 | 0.2 | 0.3 | | 1 | m | 0.30 |
| 18 | 구 | 천단부 | 보수부 박락 | | 0.1 | 0.3 | 1 | ㎡ | 0.03 |
| 19 | 구 | 천단부 | 보수부 박락 | | 0.2 | 1.4 | 1 | ㎡ | 0.28 |
| 20 | 구 | 포장부 | 양상균열 | 0.2 | 2.0 | 9.0 | 1 | ㎡ | 18.00 |
| 21 | 구 | 포장부 | 포장파손 | | 0.3 | 1.5 | 1 | ㎡ | 0.45 |
| 22 | 신 | 배수시설 | 그레아팅 부식 | | | | 1 | EA | 1.00 |

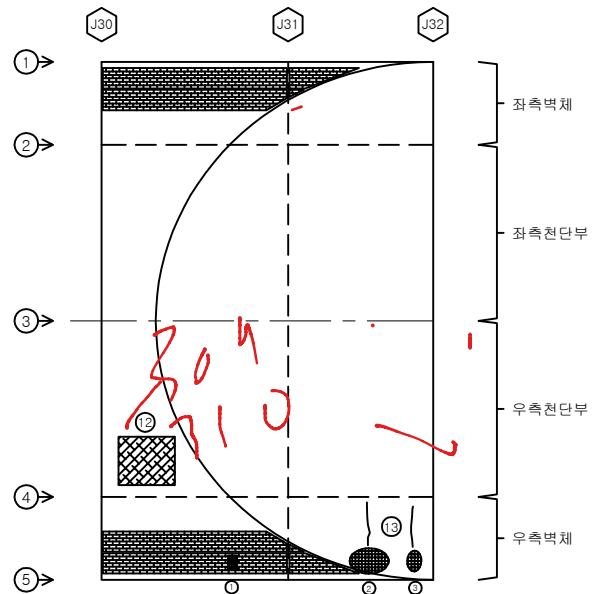
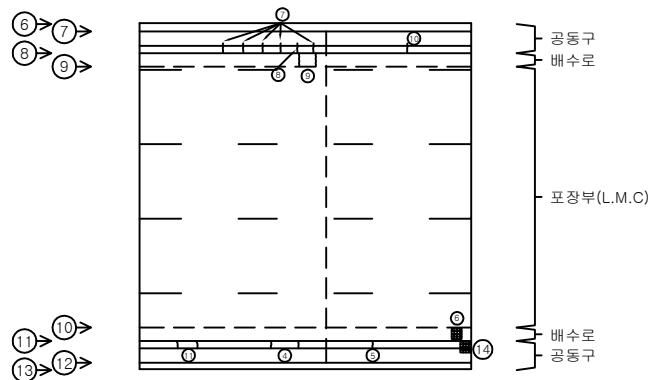
기장2터널  
SPAN.30-32

| 번호 | 선/구 | 부재명 | 손상 현황 | 손상 규모 | | | | | 비고 |
|---|---|---|---|---|---|---|---|---|---|
| 1 | 구 | 측벽부 | 타월균열 | | | | 4 | EA | 4.00 |
| 2 | 구 | 측벽부 | 타월균열 | | | | 13 | EA | 13.00 |
| 3 | 구 | 측벽부 | 타월균열 | | | | 4 | EA | 4.00 |
| 4 | 구 | 공동구 | 균열 | 0.2 | 0.4 | | 2 | m | 0.80 |
| 5 | 구 | 공동구 | 균열 | 0.2 | 0.4 | | 1 | m | 0.40 |
| 6 | 구 | 배수시설 | 파손 | | 0.2 | 0.2 | 1 | m | 0.04 |
| 7 | 구 | 공동구 | 균열 | 0.2 | 0.3 | | 5 | m | 1.50 |
| 8 | 구 | 공동구 | 균열 | 0.3 | 0.3 | | 1 | m | 0.30 |
| 9 | 구 | 배수시설 | 균열 | 0.2 | 0.6 | | 2 | m | 1.20 |
| 10 | 구 | 공동구 | 균열 | 0.2 | 0.3 | | 1 | m | 0.30 |
| 11 | 구 | 공동구 | 균열 | 0.2 | 0.4 | | 2 | m | 0.80 |
| 12 | 구 | 천단부 | 망상균열 | 0.2 | 3.0 | 3.0 | 1 | m | 9.00 |
| 13 | 구 | 측벽부 | 균열 | 0.2 | 2.0 | | 2 | m | 4.00 |
| 14 | 신 | 공동구 | 파손 | | 0.2 | 0.3 | 1 | m | 0.06 |

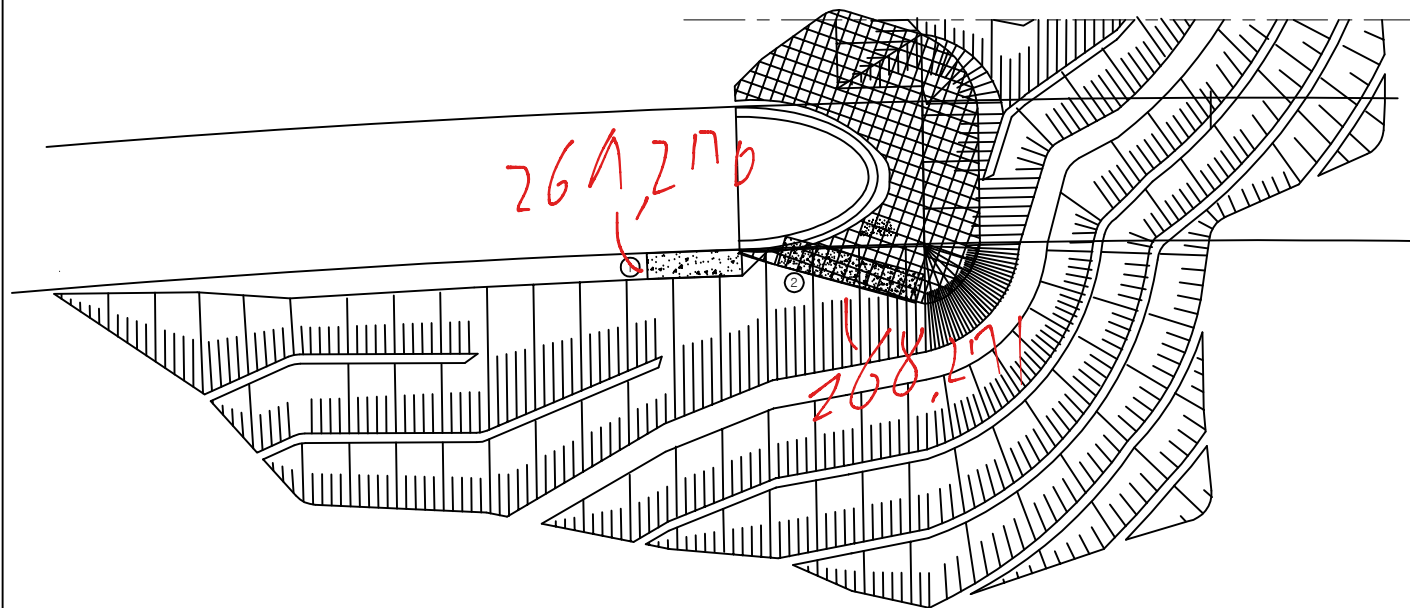
시점부 사면

| 번호 | 선/구 | 부재명 | 손상현황 | 손상규모 | | | | | | 비고 |
|---|---|---|---|---|---|---|---|---|---|---|
| 1 | 구 | 배수로 | 토사퇴적 | | 1.0 | 10.0 | 1 | m <sup>2</sup> | 10.00 | |
| 2 | 구 | 사면 | 표층유실 | | 2.0 | 10.0 | 1 | m <sup>2</sup> | 20.00 | |
