손 상 물 량 표

문수터널  
0.0~20.0m

Project Title  
2024년 부산울산선 구조물 정밀안전진단 및 성능평가 용역

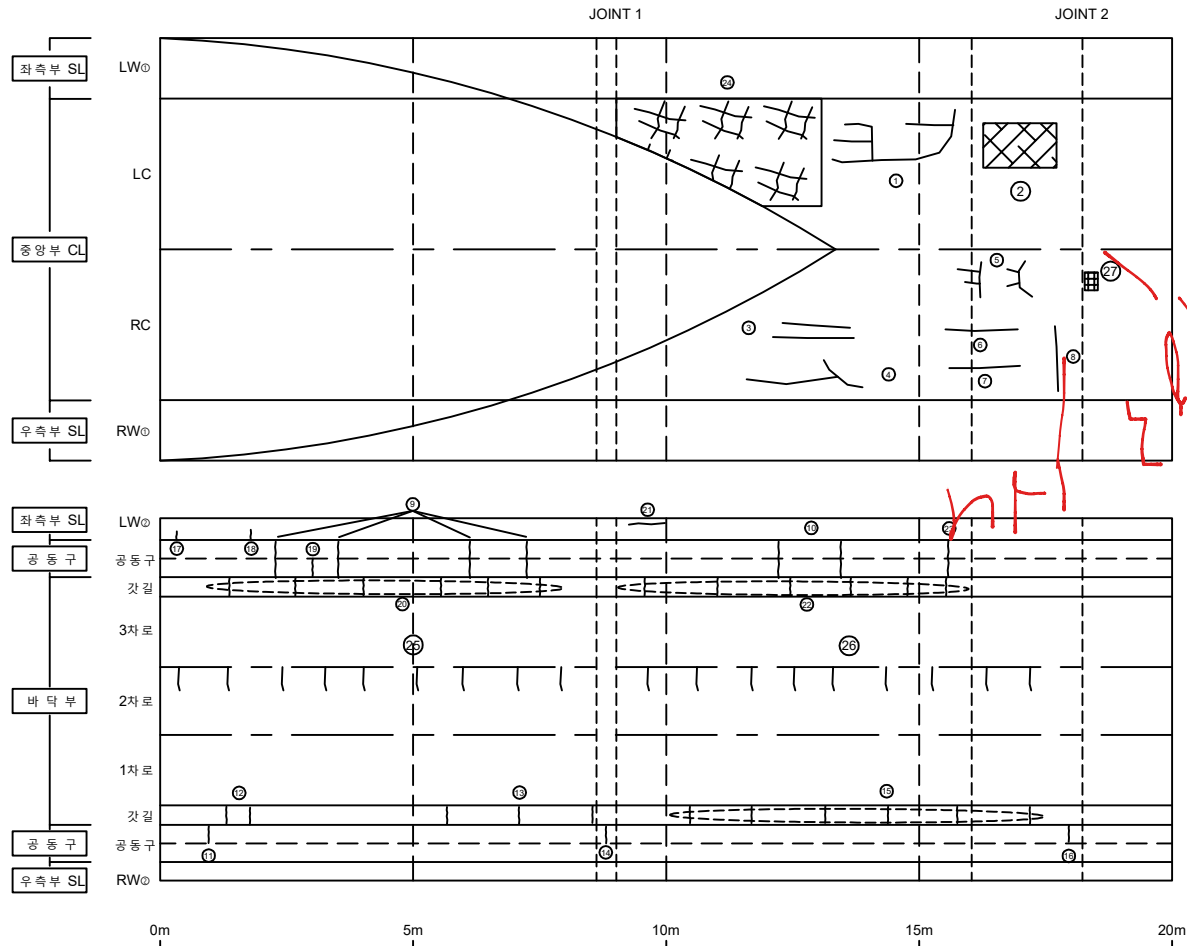
| 번호 | 선/구 | 부재명 | 손 상 현 황 | 손 상 규 모 | | | | | 비고 |
|---|---|---|---|---|---|---|---|---|---|
| 1 | 구 | 천단부 | 균열 | 0.2 | 8.0 | | 1 | m | 8.00 |
| 2 | 구 | 천단부 | 양상균열 | 0.2 | 1.5 | 2.5 | 1 | m | 3.75 |
| 16 | 구 | 공동구 | 균열 | 0.5 | 0.2 | | 1 | m | 0.20 |
| 24 | 구 | 천단부 | 양상균열 | 0.1 | 5.0 | 4.0 | 1 | m | 20.00 |
| 25 | 구 | 포장부 | 포장균열 | 0.2 | 1.0 | | 9 | m | 9.00 |

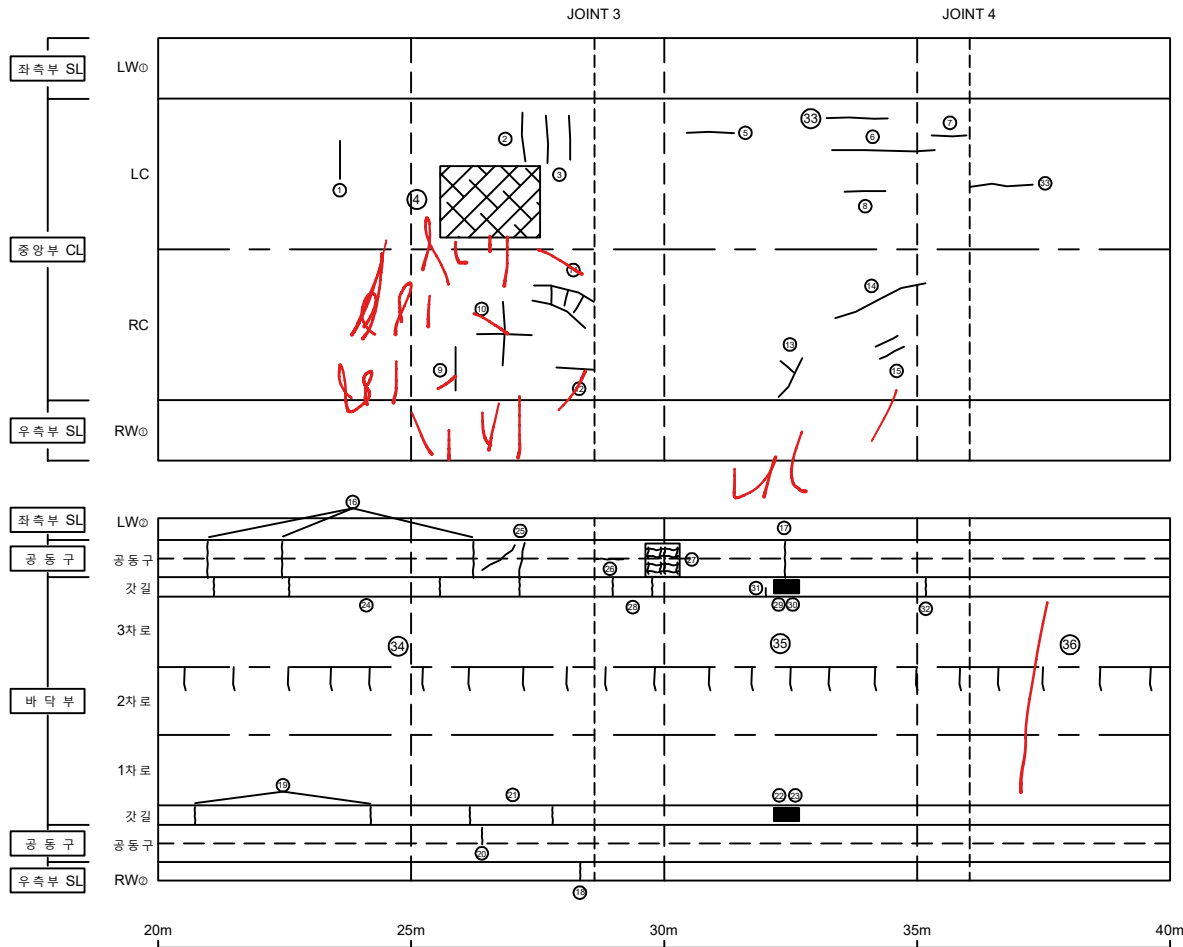
문수터널  
20.0~40.0m

| 번호 | 신/구 | 부재명 | 손상현황 | 손상규모 | | | | | 비고 |
|---|---|---|---|---|---|---|---|---|---|
| 3 | 구 | 전단부 | 균열 | 1.0 | 1.0 | | 2 | m | 2.00 |
| 4 | 구 | 전단부 | 양상균열 | 0.2 | 4.0 | 4.0 | 1 | m | 16.00 |
| 23 | 구 | 배수시설 | 그레이팅 부식 | | | | 1 | EA | 1.00 |
| 30 | 구 | 배수시설 | 그레이팅 부식 | | | | 1 | EA | 1.00 |

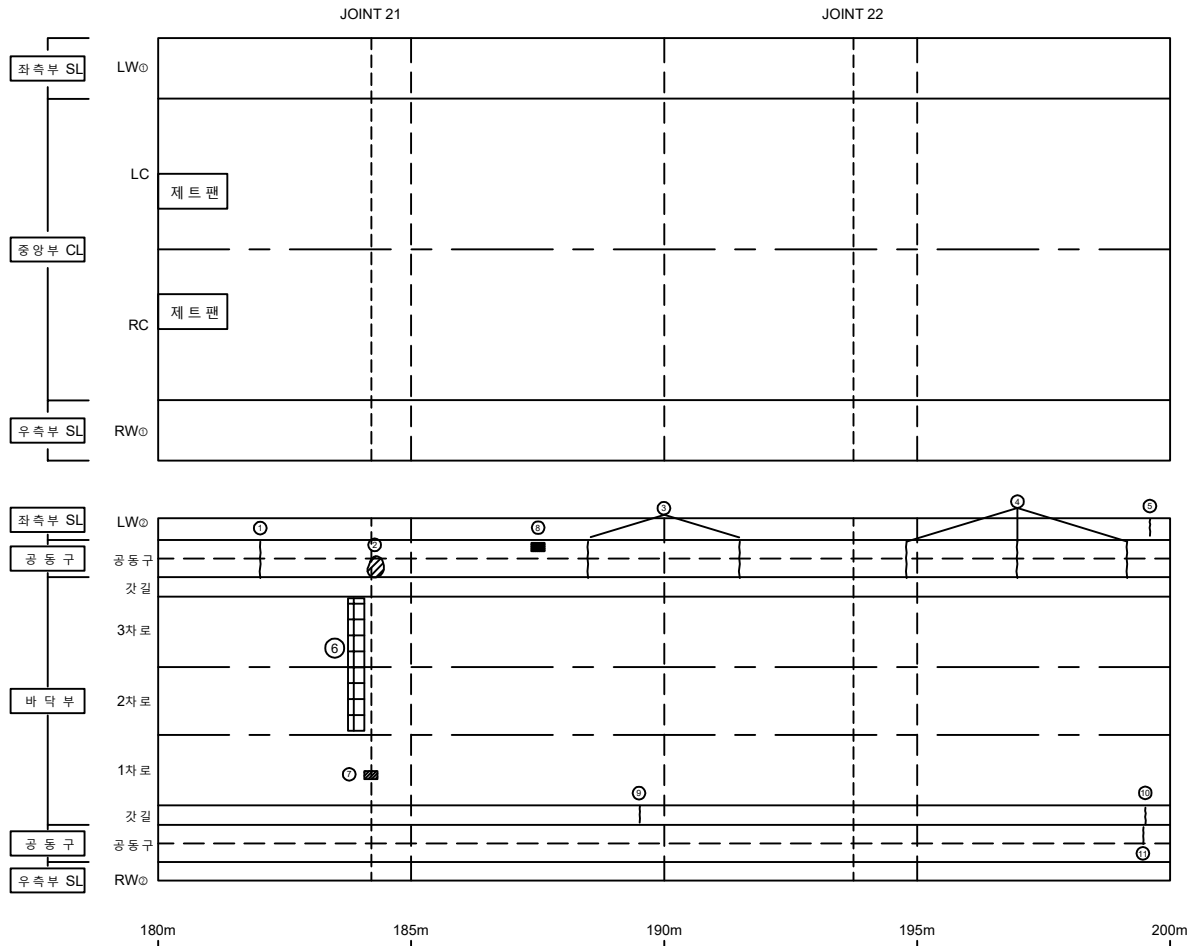
문수터널  
180.0~200.0m

| 번호 | 선/구 | 부재명 | 손상현황 | 손상규모 | | | | | | 비고 |
|---|---|---|---|---|---|---|---|---|---|---|
| 1 | 구 | 공동구 | 균열 | 0.2 | 1.0 | | 1 | m | 1.00 | |
| 5 | 구 | 공동구 | 균열 | 0.3 | 0.2 | | 1 | m | 0.20 | |

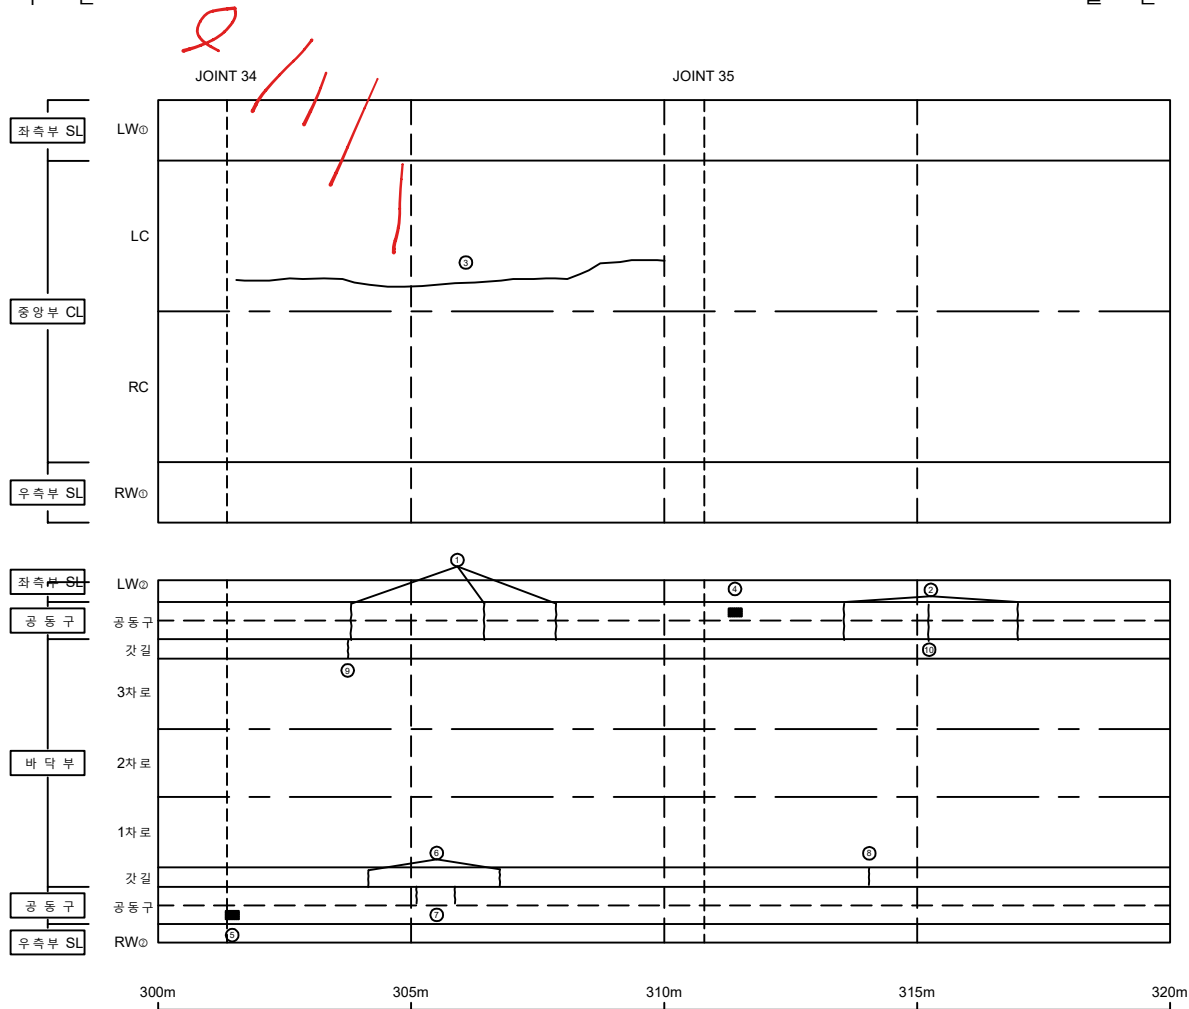
문수터널  
300.0~320.0m

| 번호 | 신/구 | 부재명 | 손 상 현 황 | 손 상 구 모 | | | | | 비고 |
|---|---|---|---|---|---|---|---|---|---|
| 3 | 구 | 천단부 | 보수부 재균열 | 0.2 | 9.0 | | 1 | m | 9.00 |
| 6 | 구 | 배수시설 | 측구 균열 | 0.3 | 0.6 | | 2 | m | 1.20 |

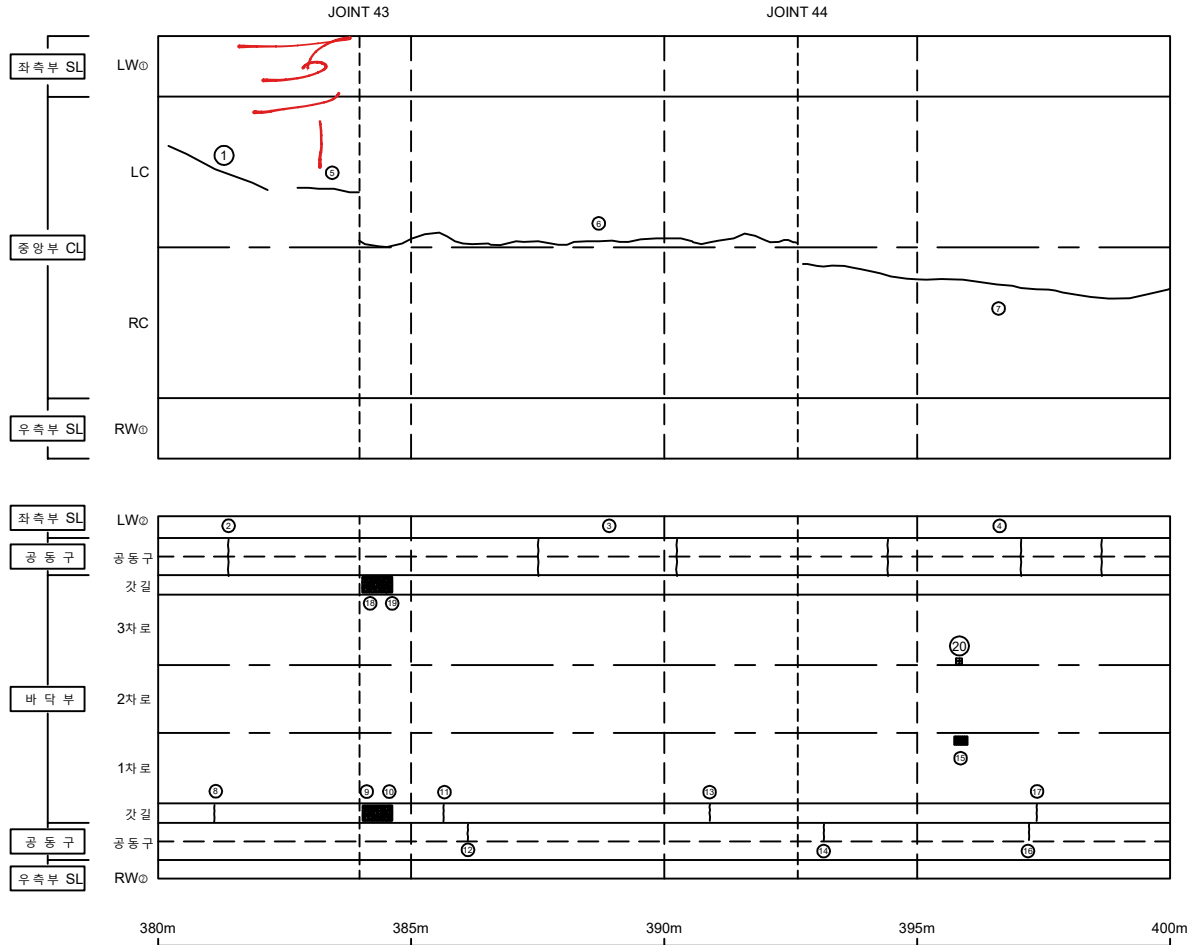
문수터널  
380.0~400.0m

| 번호 | 신/구 | 부재명 | 손상현황 | 손상규모 | | | | | | 비고 |
|---|---|---|---|---|---|---|---|---|---|---|
| 1 | 구 | 전단부 | 균열 | 0.3 | 5.0 | | 1 | m | 5.00 | |
| 6 | 구 | 전단부 | 보수부 재균열 | 0.2 | 9.0 | | 1 | m | 9.00 | |
| 7 | 구 | 전단부 | 보수부 재균열 | 0.2 | 9.0 | | 1 | m | 9.00 | |
| 10 | 구 | 배수시설 | 그레이팅 부식 | | | | 1 | EA | 1.00 | |
