손상물량표

문수터널  
0.0~20.0m

Drawing Title  
문수터널(울산) 외관조사망도(1120.0 ~ 1140.0m)

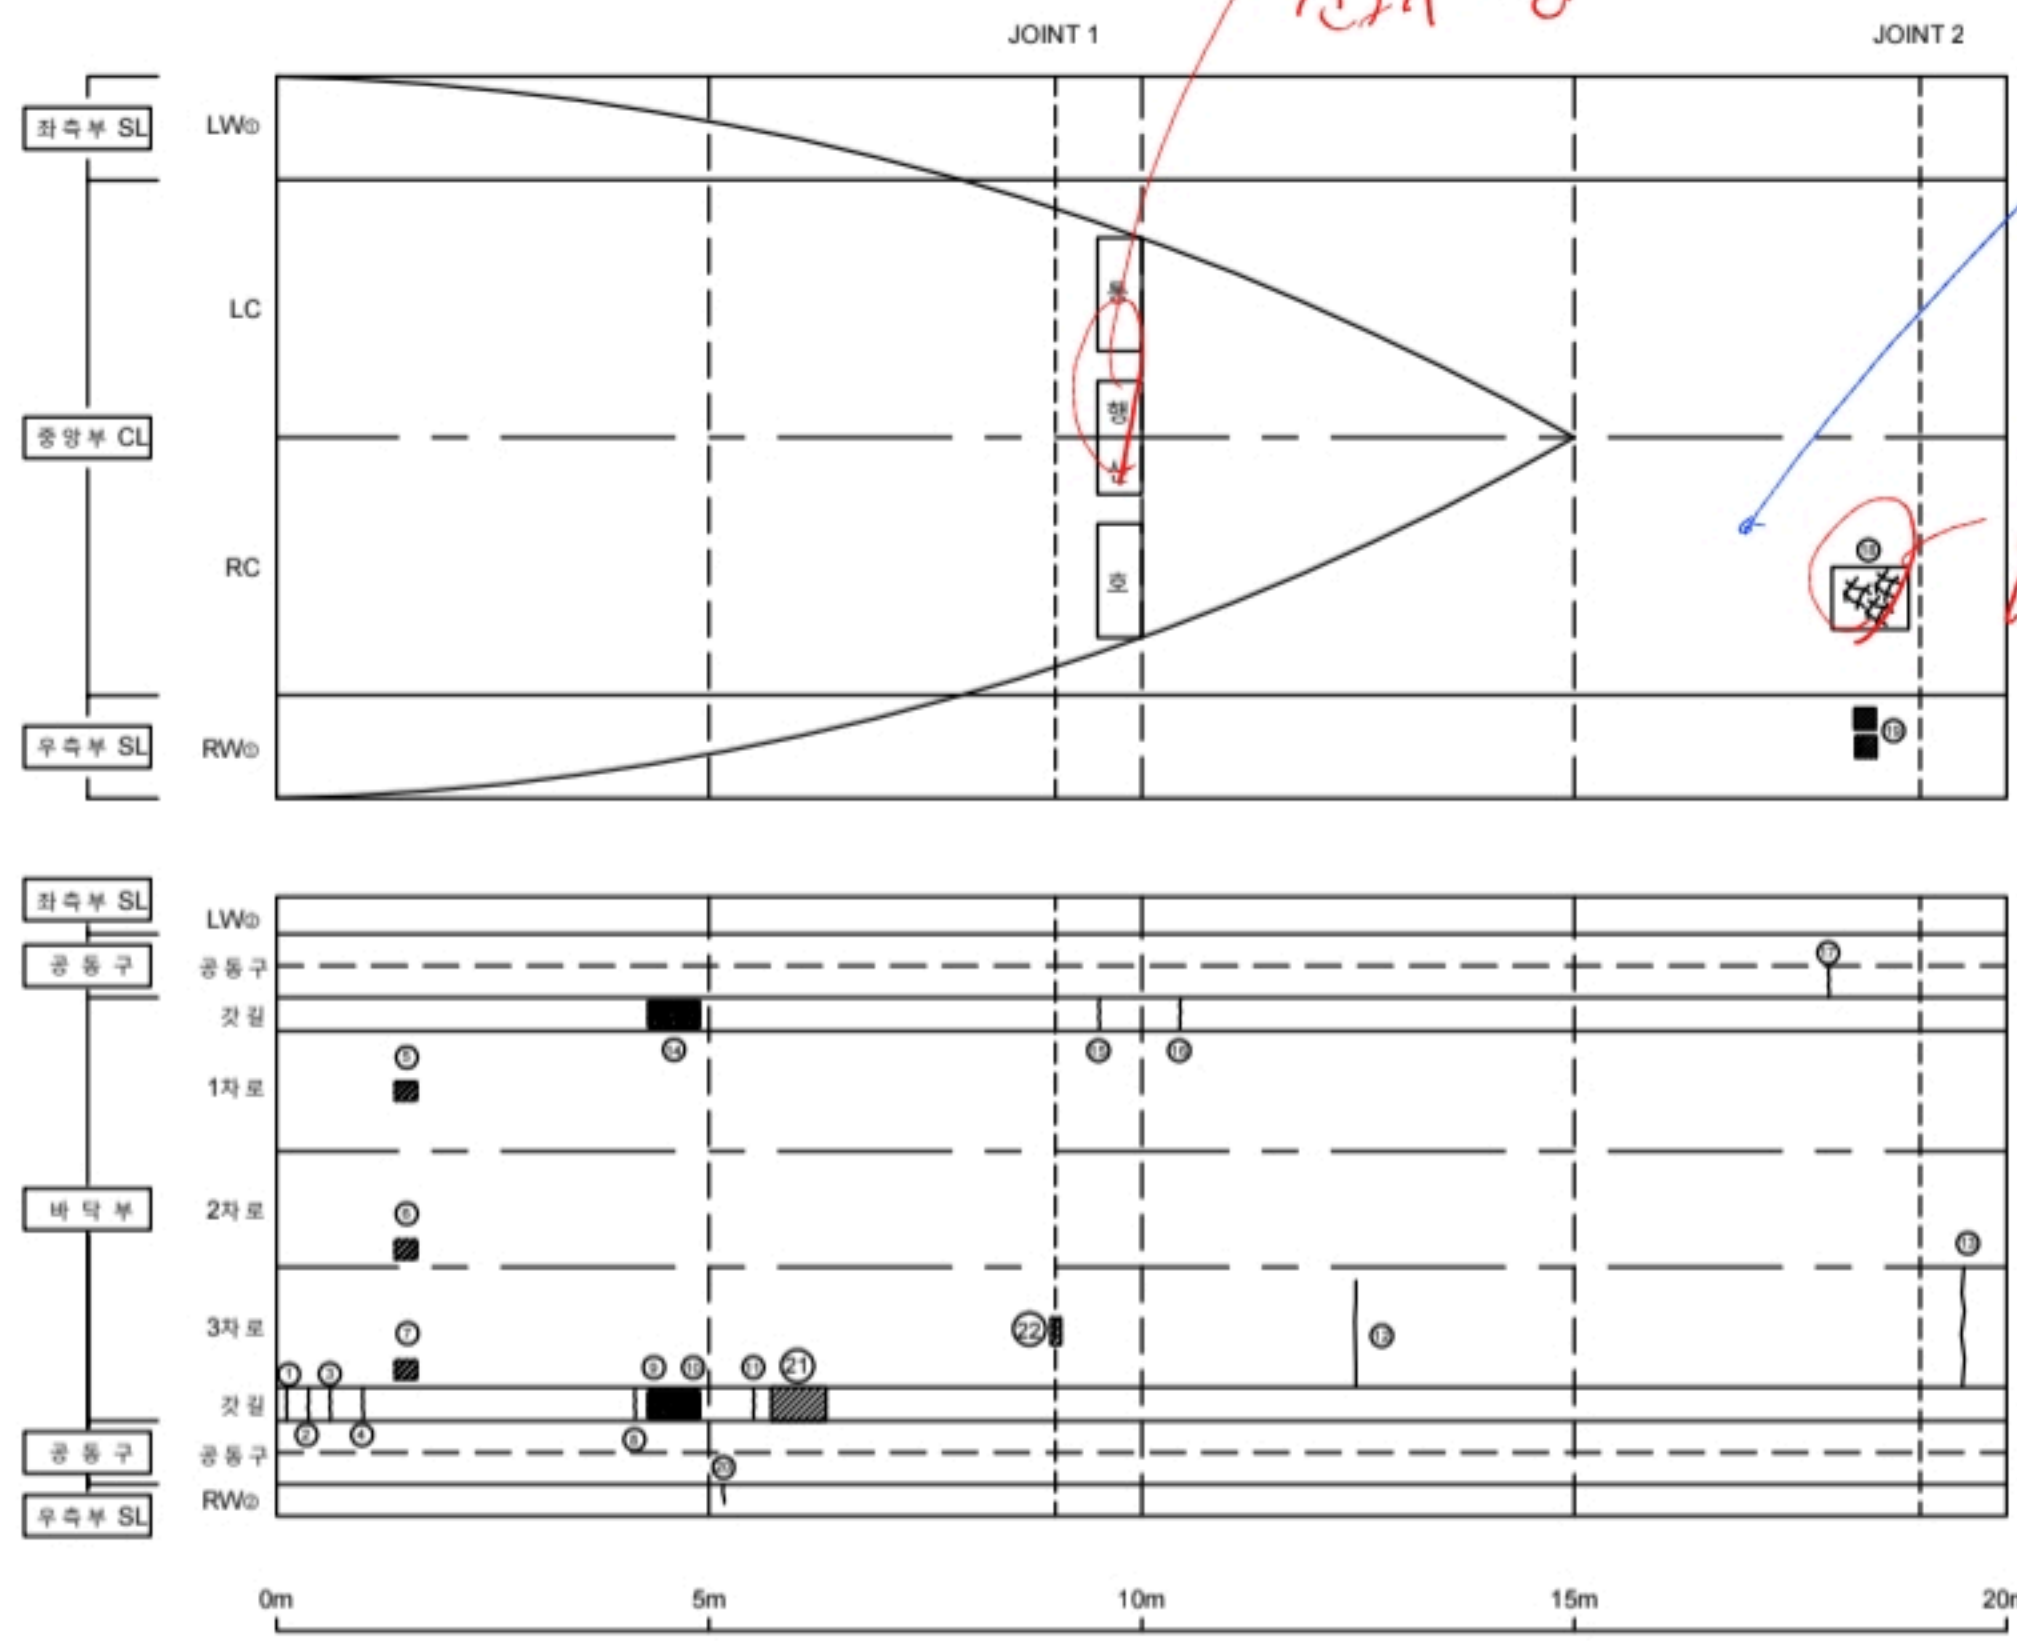
| 번호 | 선/구 | 부재명 | 손상현황 | 손상규모 | | | | | 비고 |
|---|---|---|---|---|---|---|---|---|---|
| 1 | 구 | 벽수시설 | 측구 균열 | 1.0 | 0.5 | | 1 | m | 0.50 |
| 5 | 구 | 포장부 | 포장파손 | | 0.3 | 0.1 | 1 | ㎡ | 0.03 |
| 9 | 구 | 벽수시설 | 관수구 도사되적 | | | | 1 | EA | 1.00 |
| 10 | 구 | 벽수시설 | 그레이팅 부식 | | | | 1 | EA | 1.00 |
| 12 | 구 | 포장부 | 포장균열 | 1.0 | 3.5 | | 1 | m | 3.50 |
| 13 | 구 | 포장부 | 포장균열 | 3.0 | 3.5 | | 1 | m | 3.50 |
| 18 | 구 | 천단부 | 양상균열 | 0.1 | 2.0 | 1.5 | 1 | ㎡ | 3.00 |

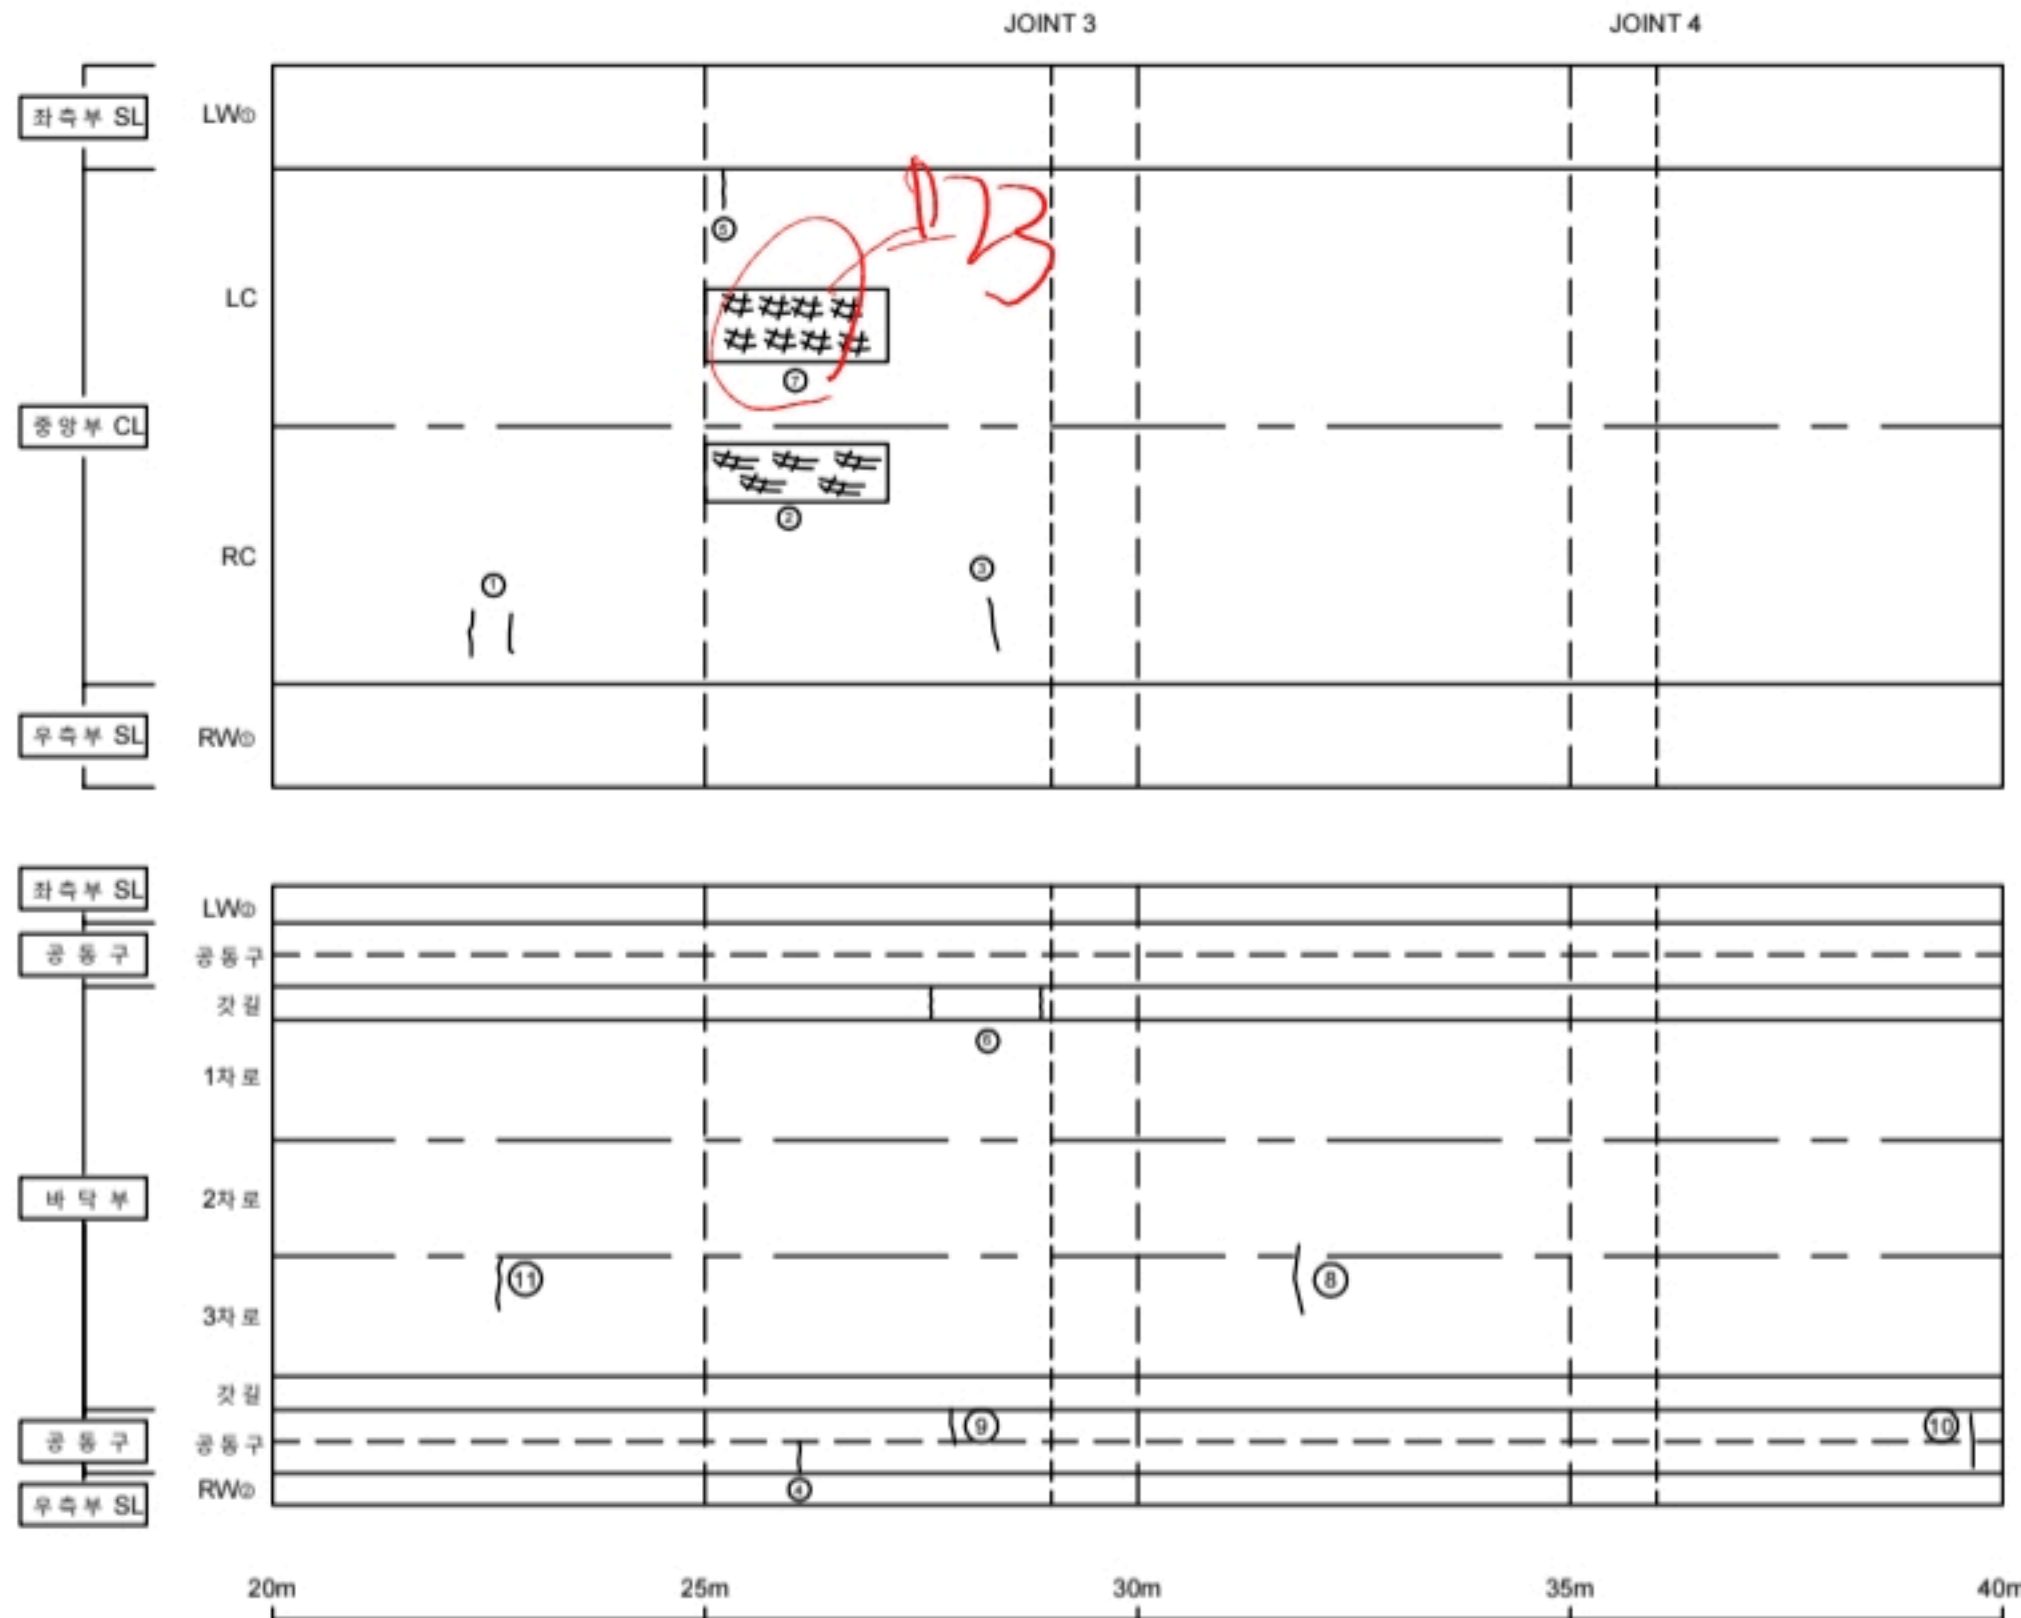
문수터널  
20.0~40.0m

| 번호 | 선/구 | 부재명 | 손상현황 | 손상규모 | | | | | | 비고 |
|---|---|---|---|---|---|---|---|---|---|---|
| 1 | 구 | 천단부 | 균열 | 0.2 | 1.0 | | 2 | m | 2.00 | |
| 2 | 구 | 천단부 | 망상균열 | 0.1 | 2.0 | 4.0 | 1 | m | 8.00 | |
| 7 | 구 | 천단부 | 망상균열 | 0.1 | 3.0 | 4.0 | 1 | m | 12.00 | |

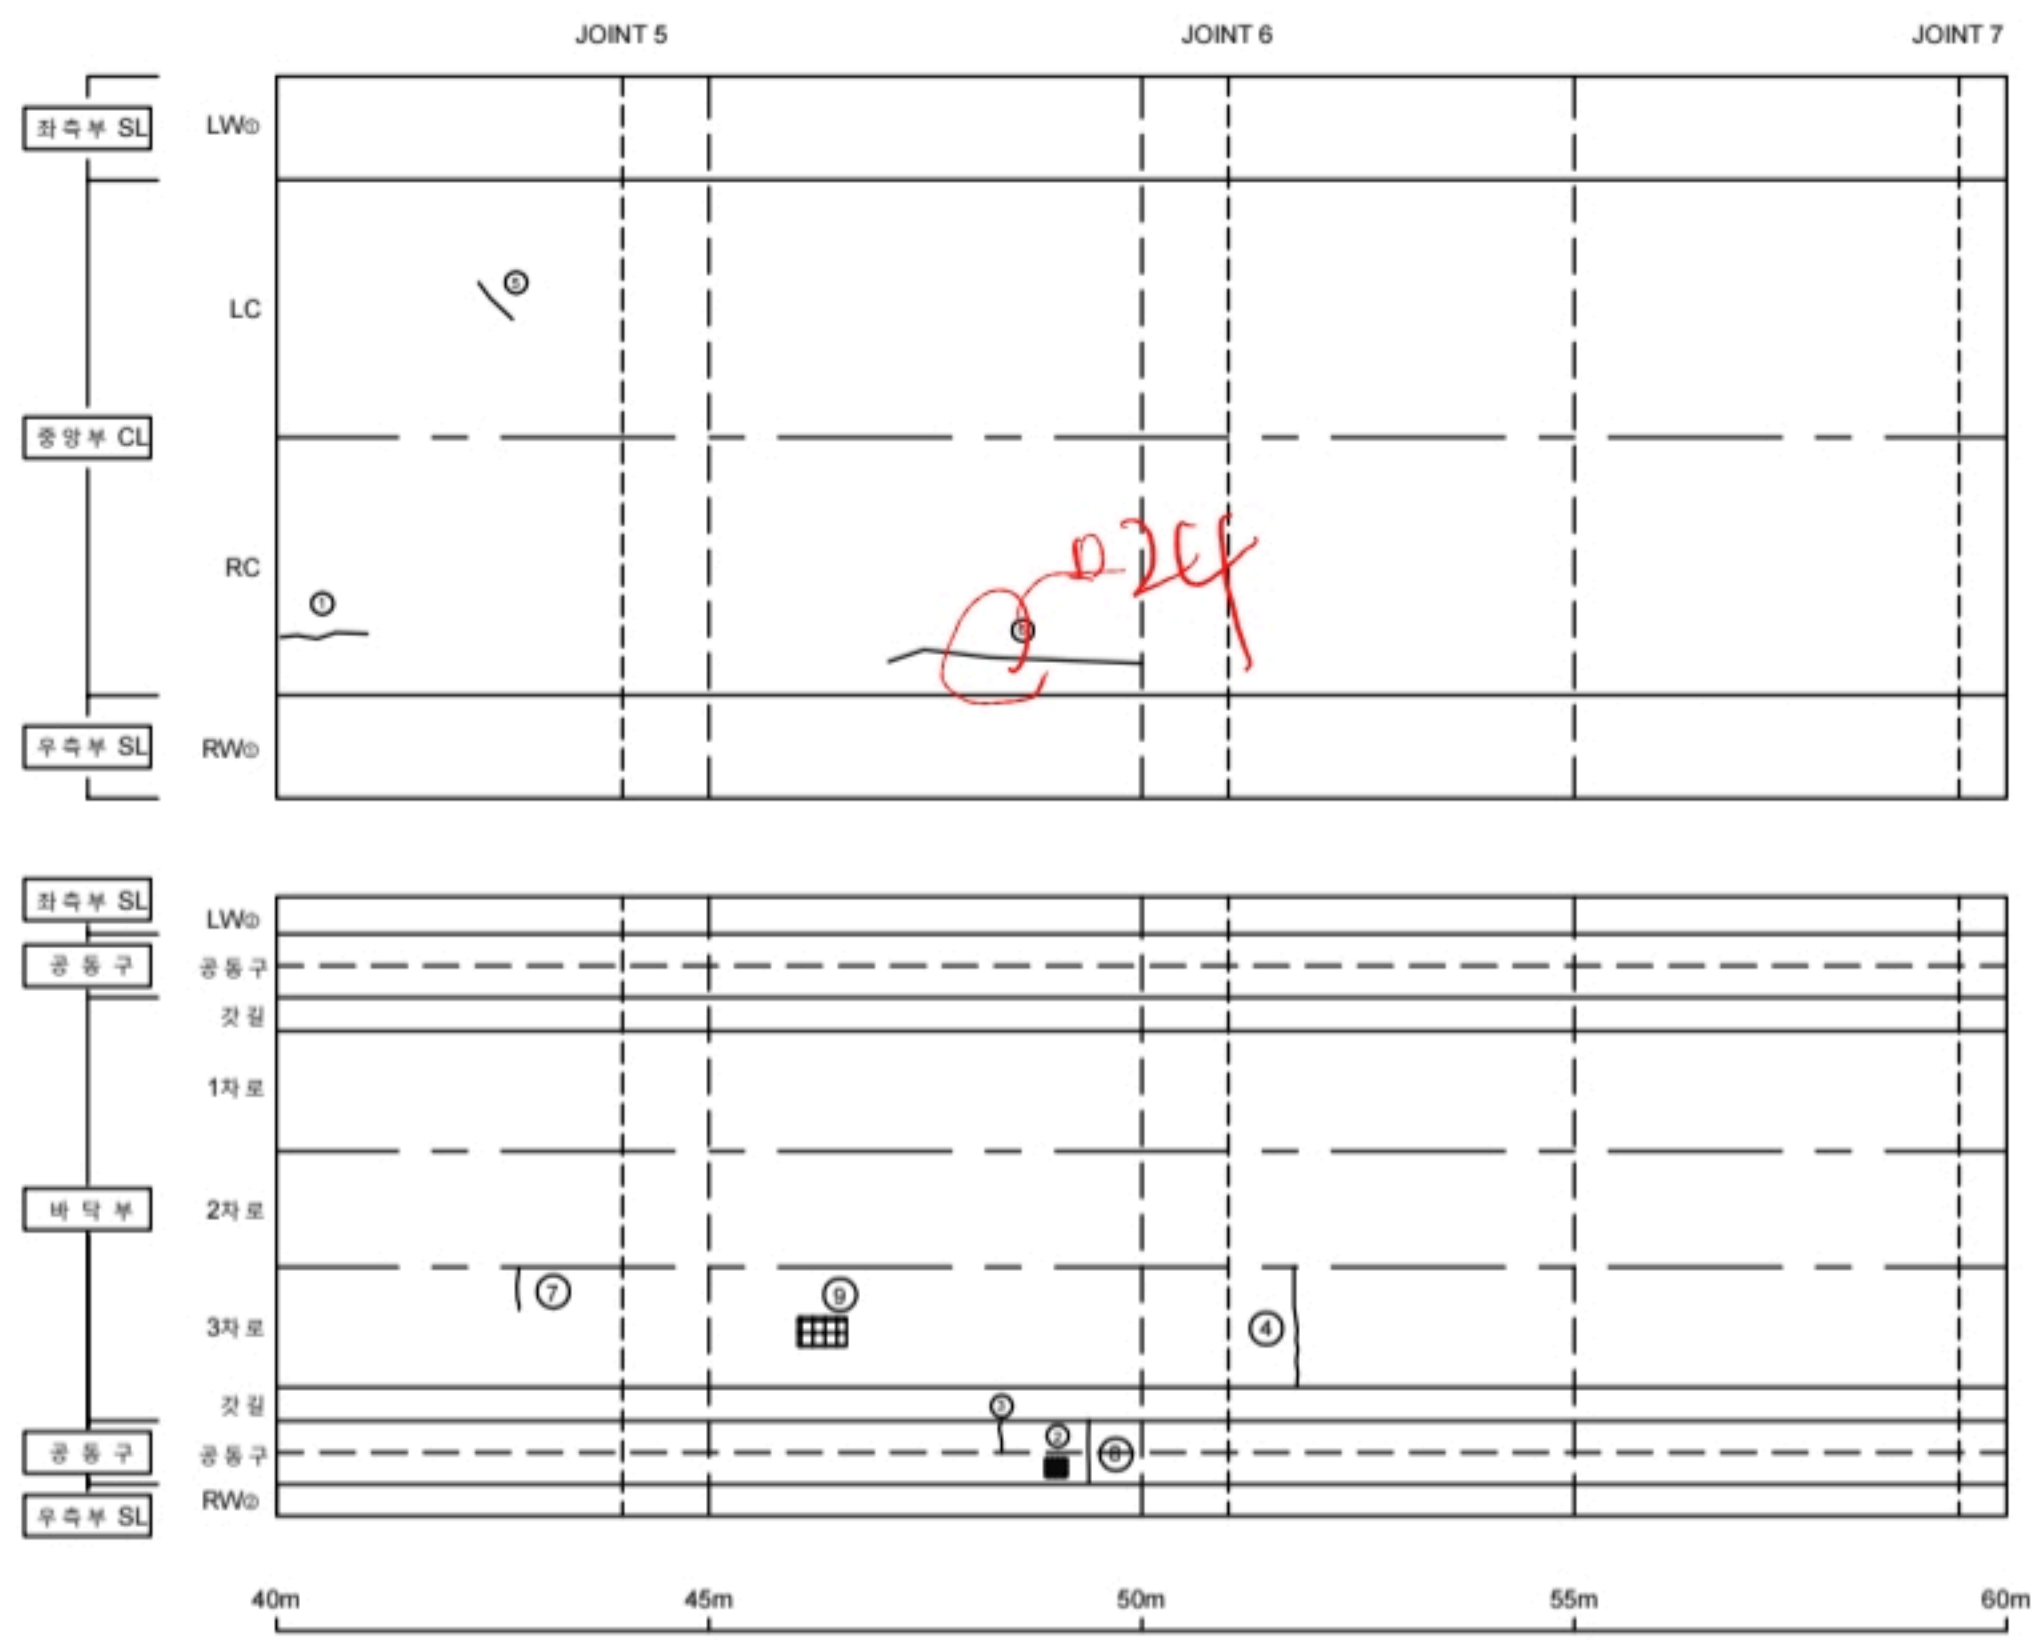
| 문수터널 40.0~60.0m | | | | | | | | | | |

| 문수터널 40.0~60.0m | | | | | | | | | | |
|---|---|---|---|---|---|---|---|---|---|---|
| 1 | 구 | 천단부 | 균열 | 0.2 | 4.0 | | 1 | m | 4.00 | |
| 4 | 구 | 포장부 | 포장균열 | 0.5 | 3.5 | | 1 | m | 3.50 | |
| 6 | 구 | 천단부 | 균열 | 0.2 | 4.5 | | 1 | m | 4.50 | |

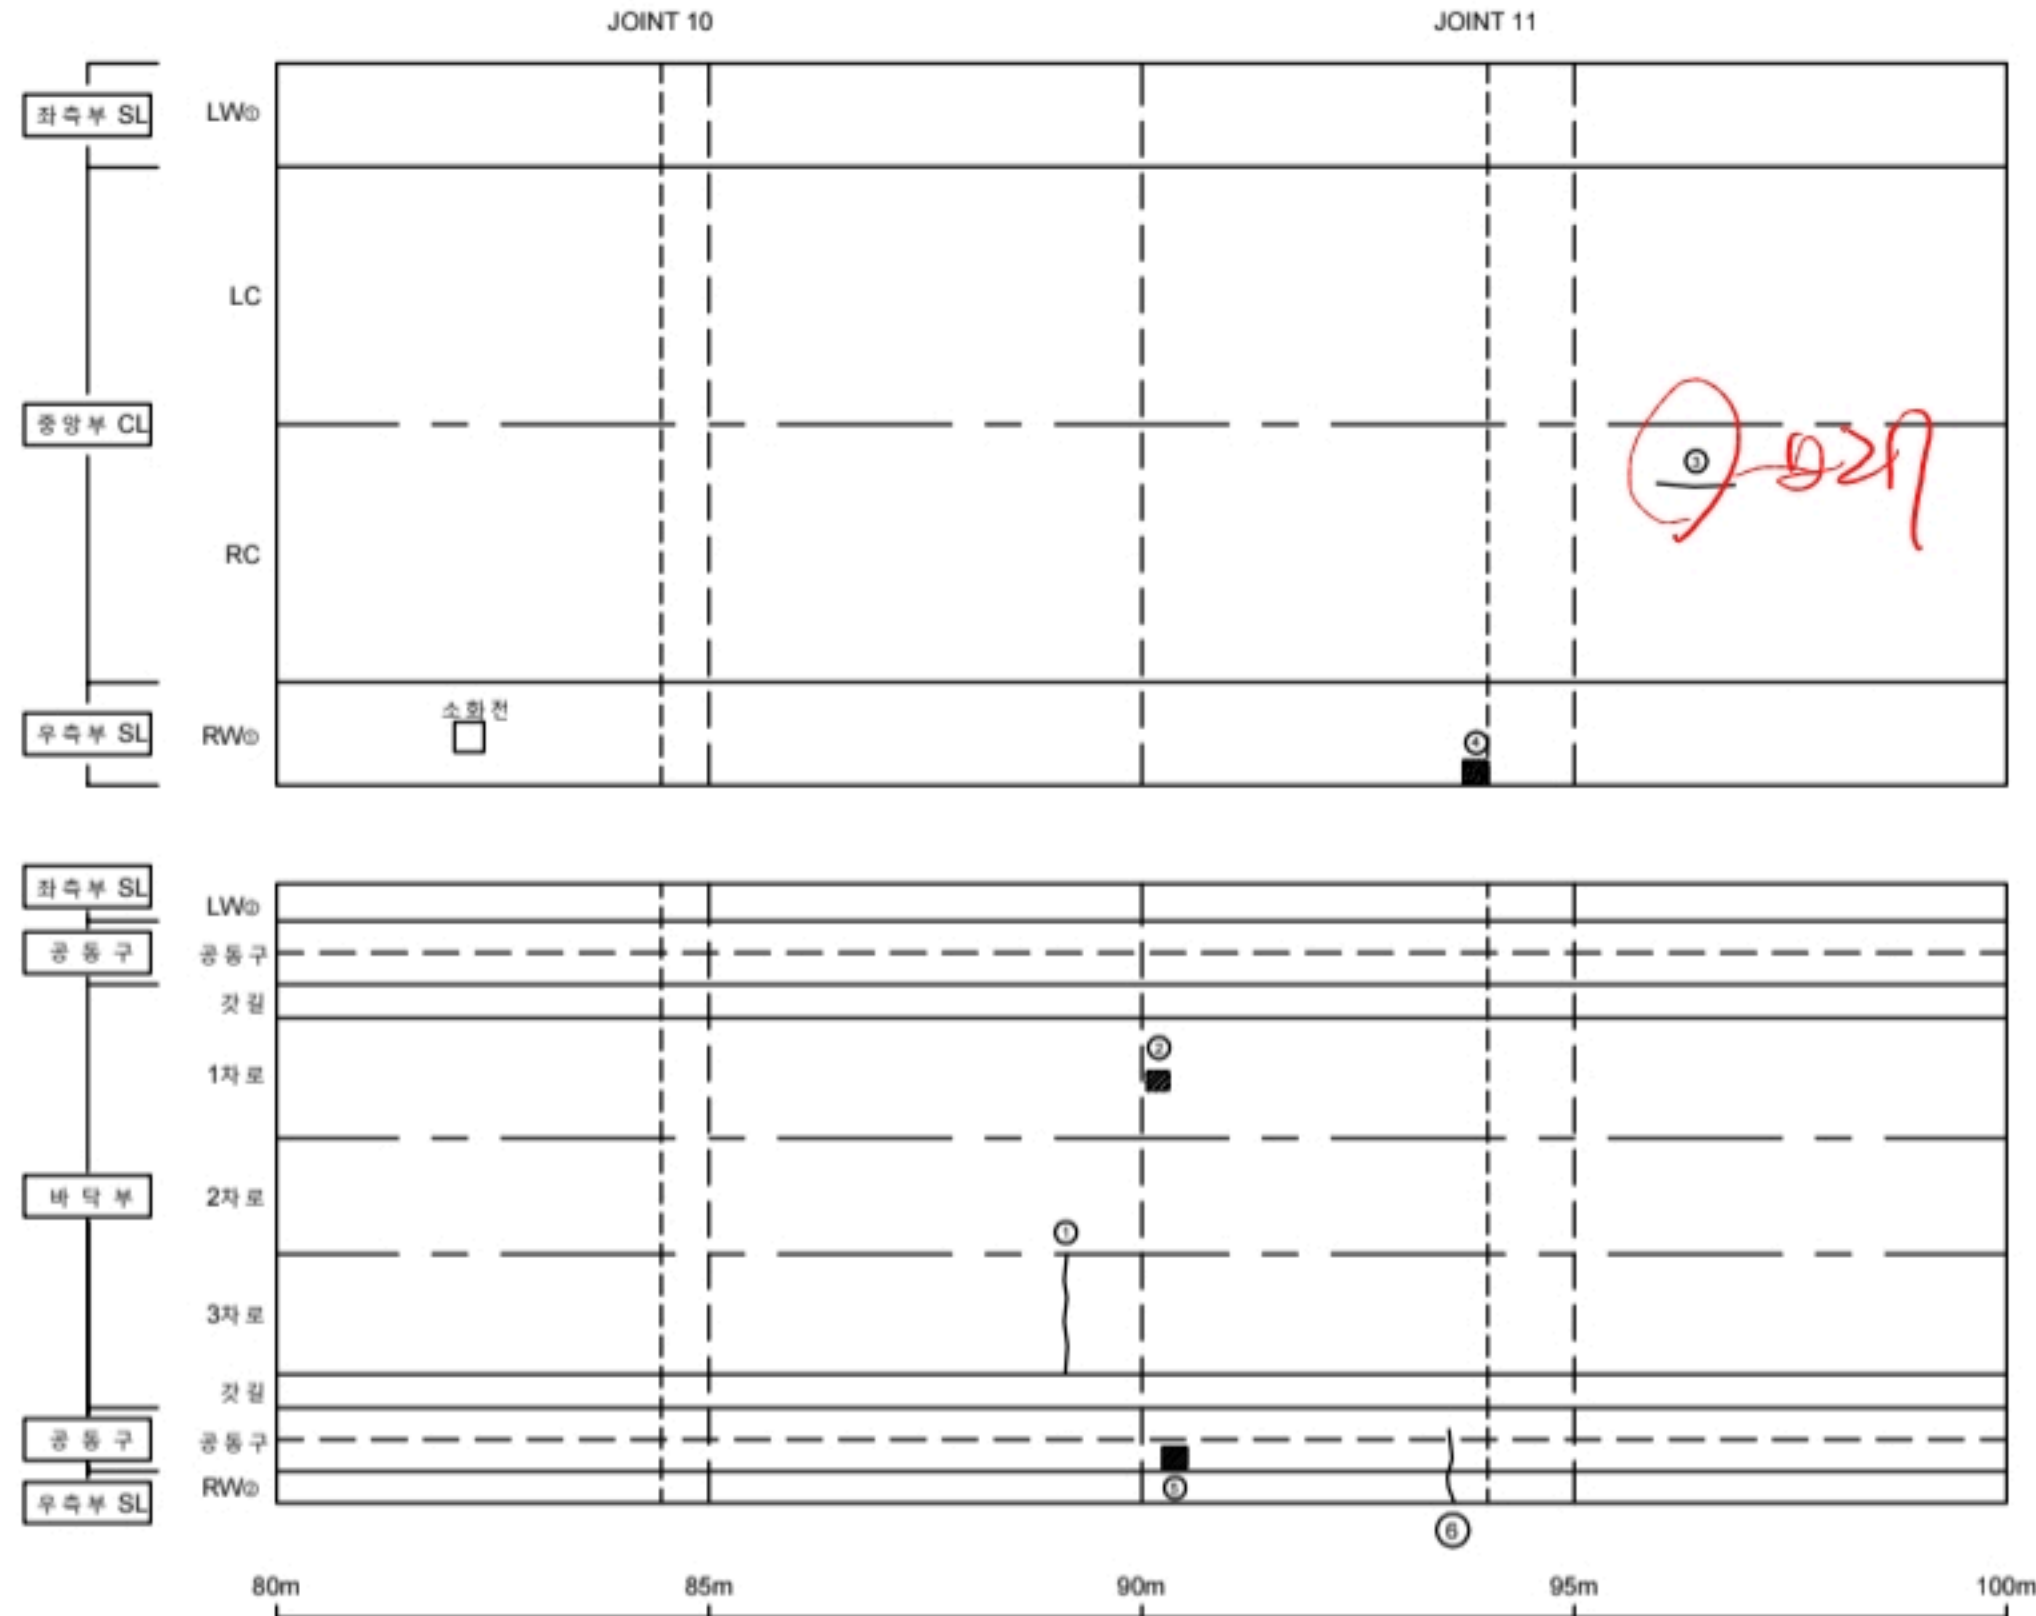
| 문수터널 80.0~100.0m | | | | | | | | | |

| 문수터널 80.0~100.0m | | | | | | | | | |
|---|---|---|---|---|---|---|---|---|---|
| 1 | 구 | 포장부 | 포장균열 | 1.0 | 3.5 | | 1 | m | 3.50 |
| 3 | 구 | 전단부 | 균열 | 0.2 | 1.0 | | 1 | m | 1.00 |
| 6 | 구 | 공동구 | 균열 | 0.3 | 0.5 | | 1 | m | 0.50 |

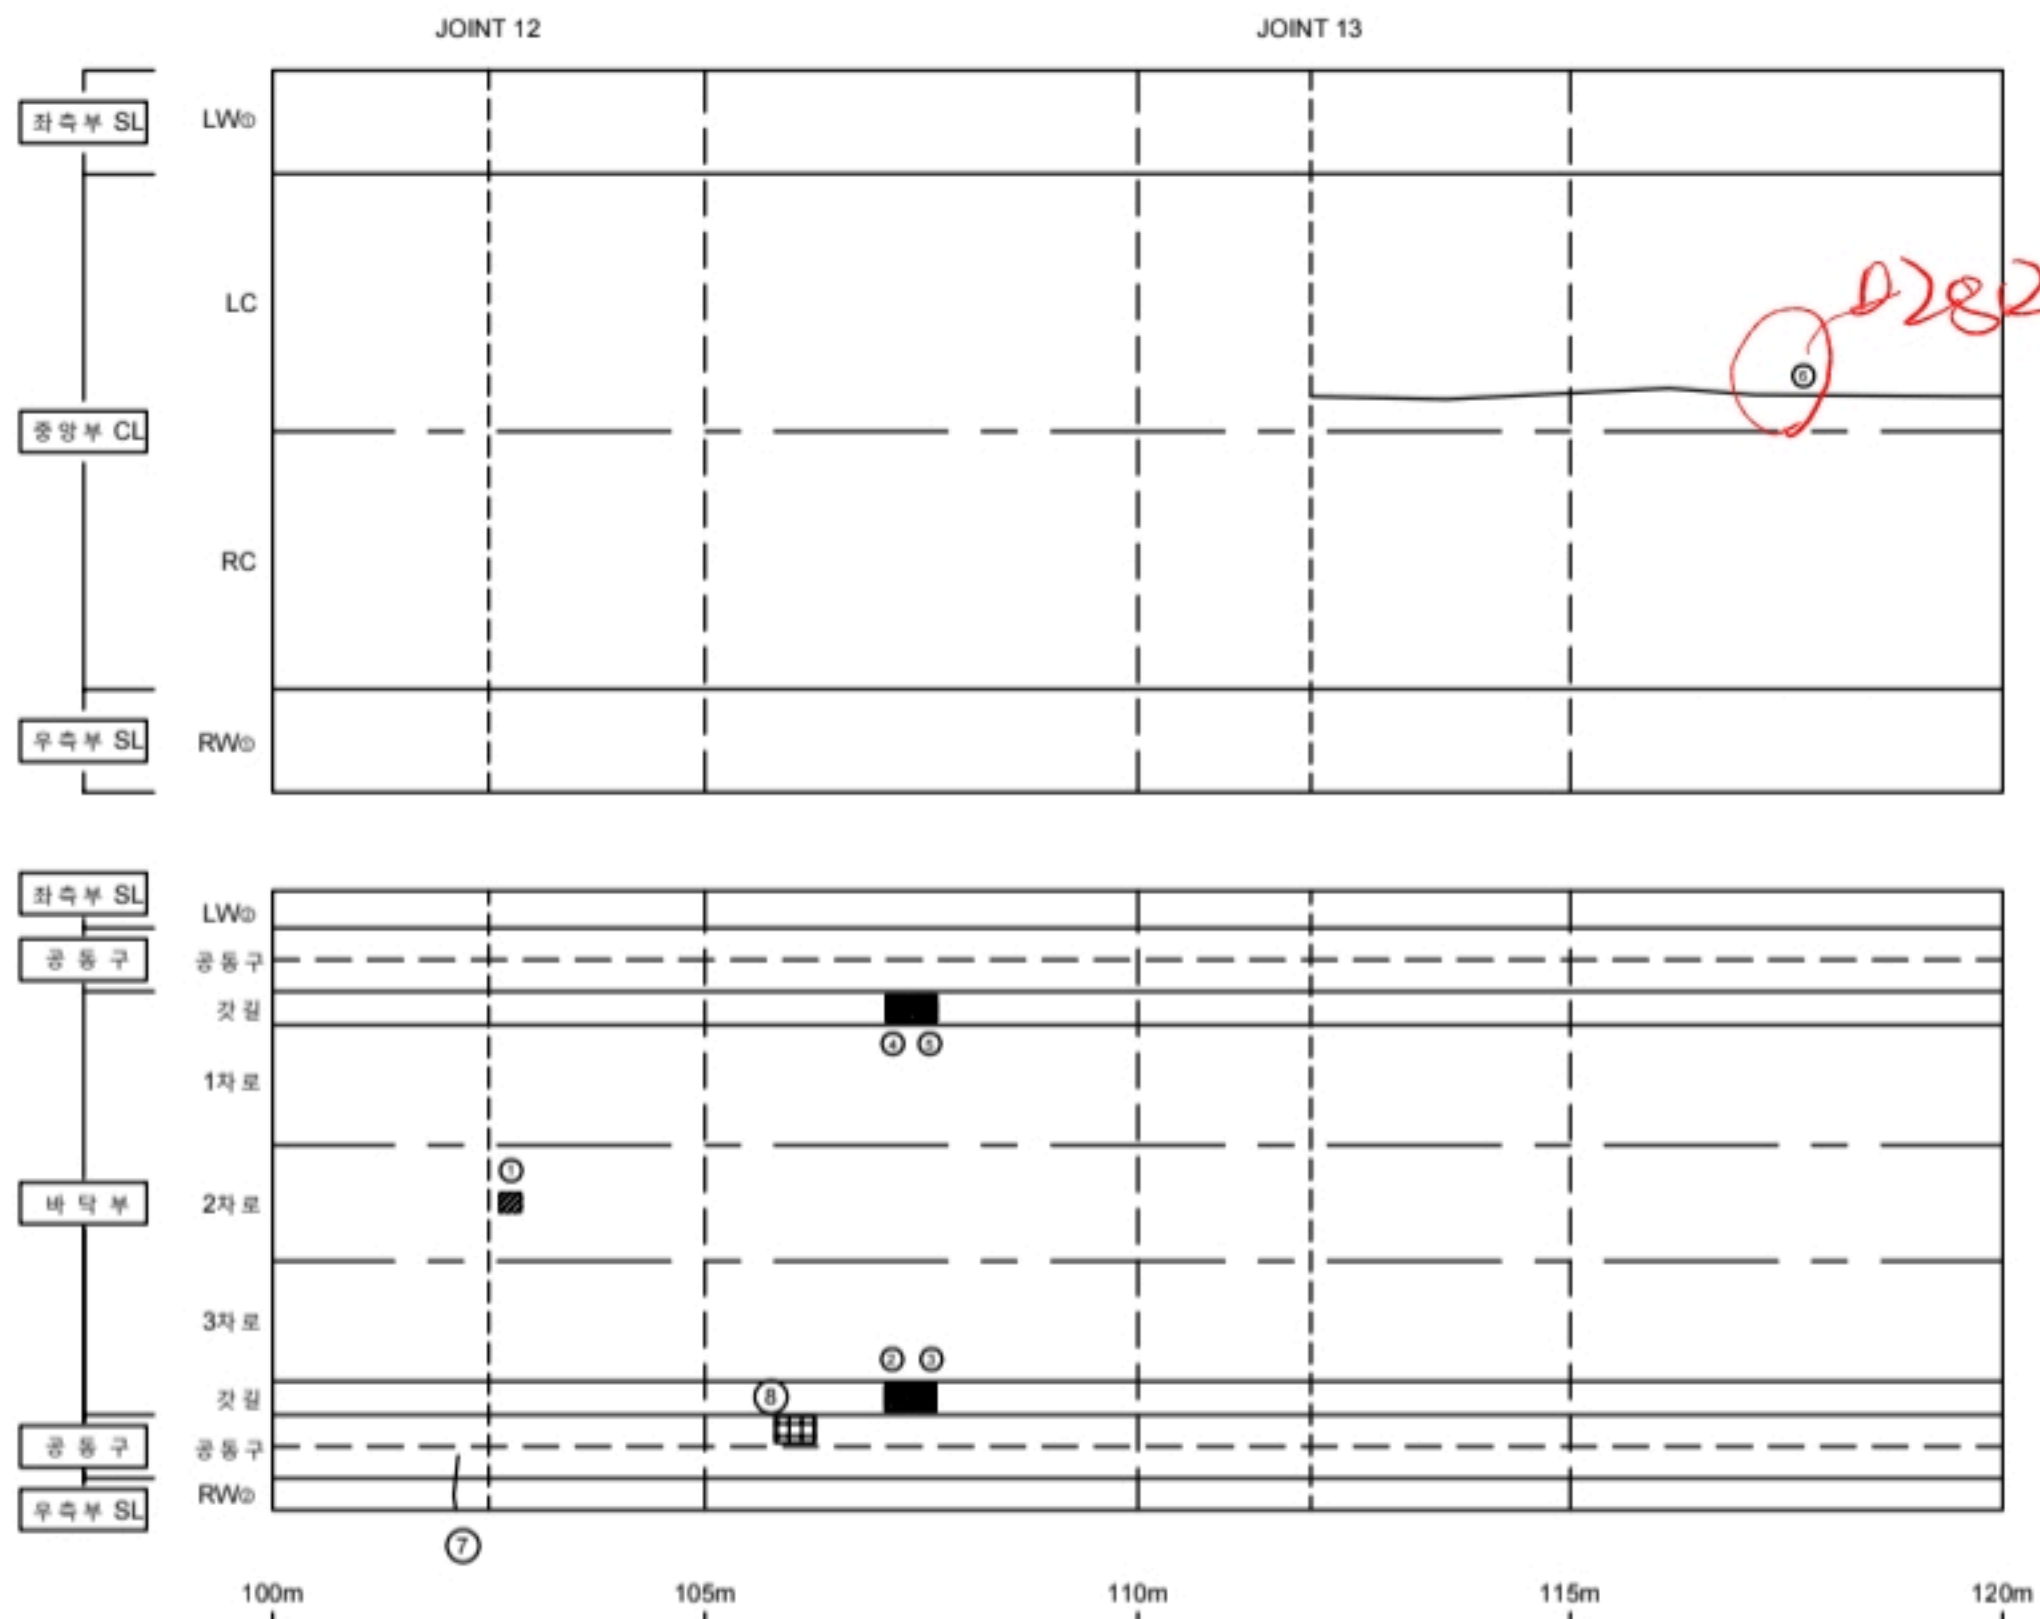
| 문수터널<br>100.0~120.0m | | | | | | | | | |

| 문수터널<br>100.0~120.0m | | | | | | | | | |
|---|---|---|---|---|---|---|---|---|---|
| 3 | 구 | 배수시설 | 그레이팅 부식 | | | | 1 | EA | 1.00 |
| 5 | 구 | 배수시설 | 그레이팅 부식 | | | | 1 | EA | 1.00 |
| 7 | 구 | 공동구 | 균열 | 0.3 | 0.5 | | 1 | m | 0.50 |

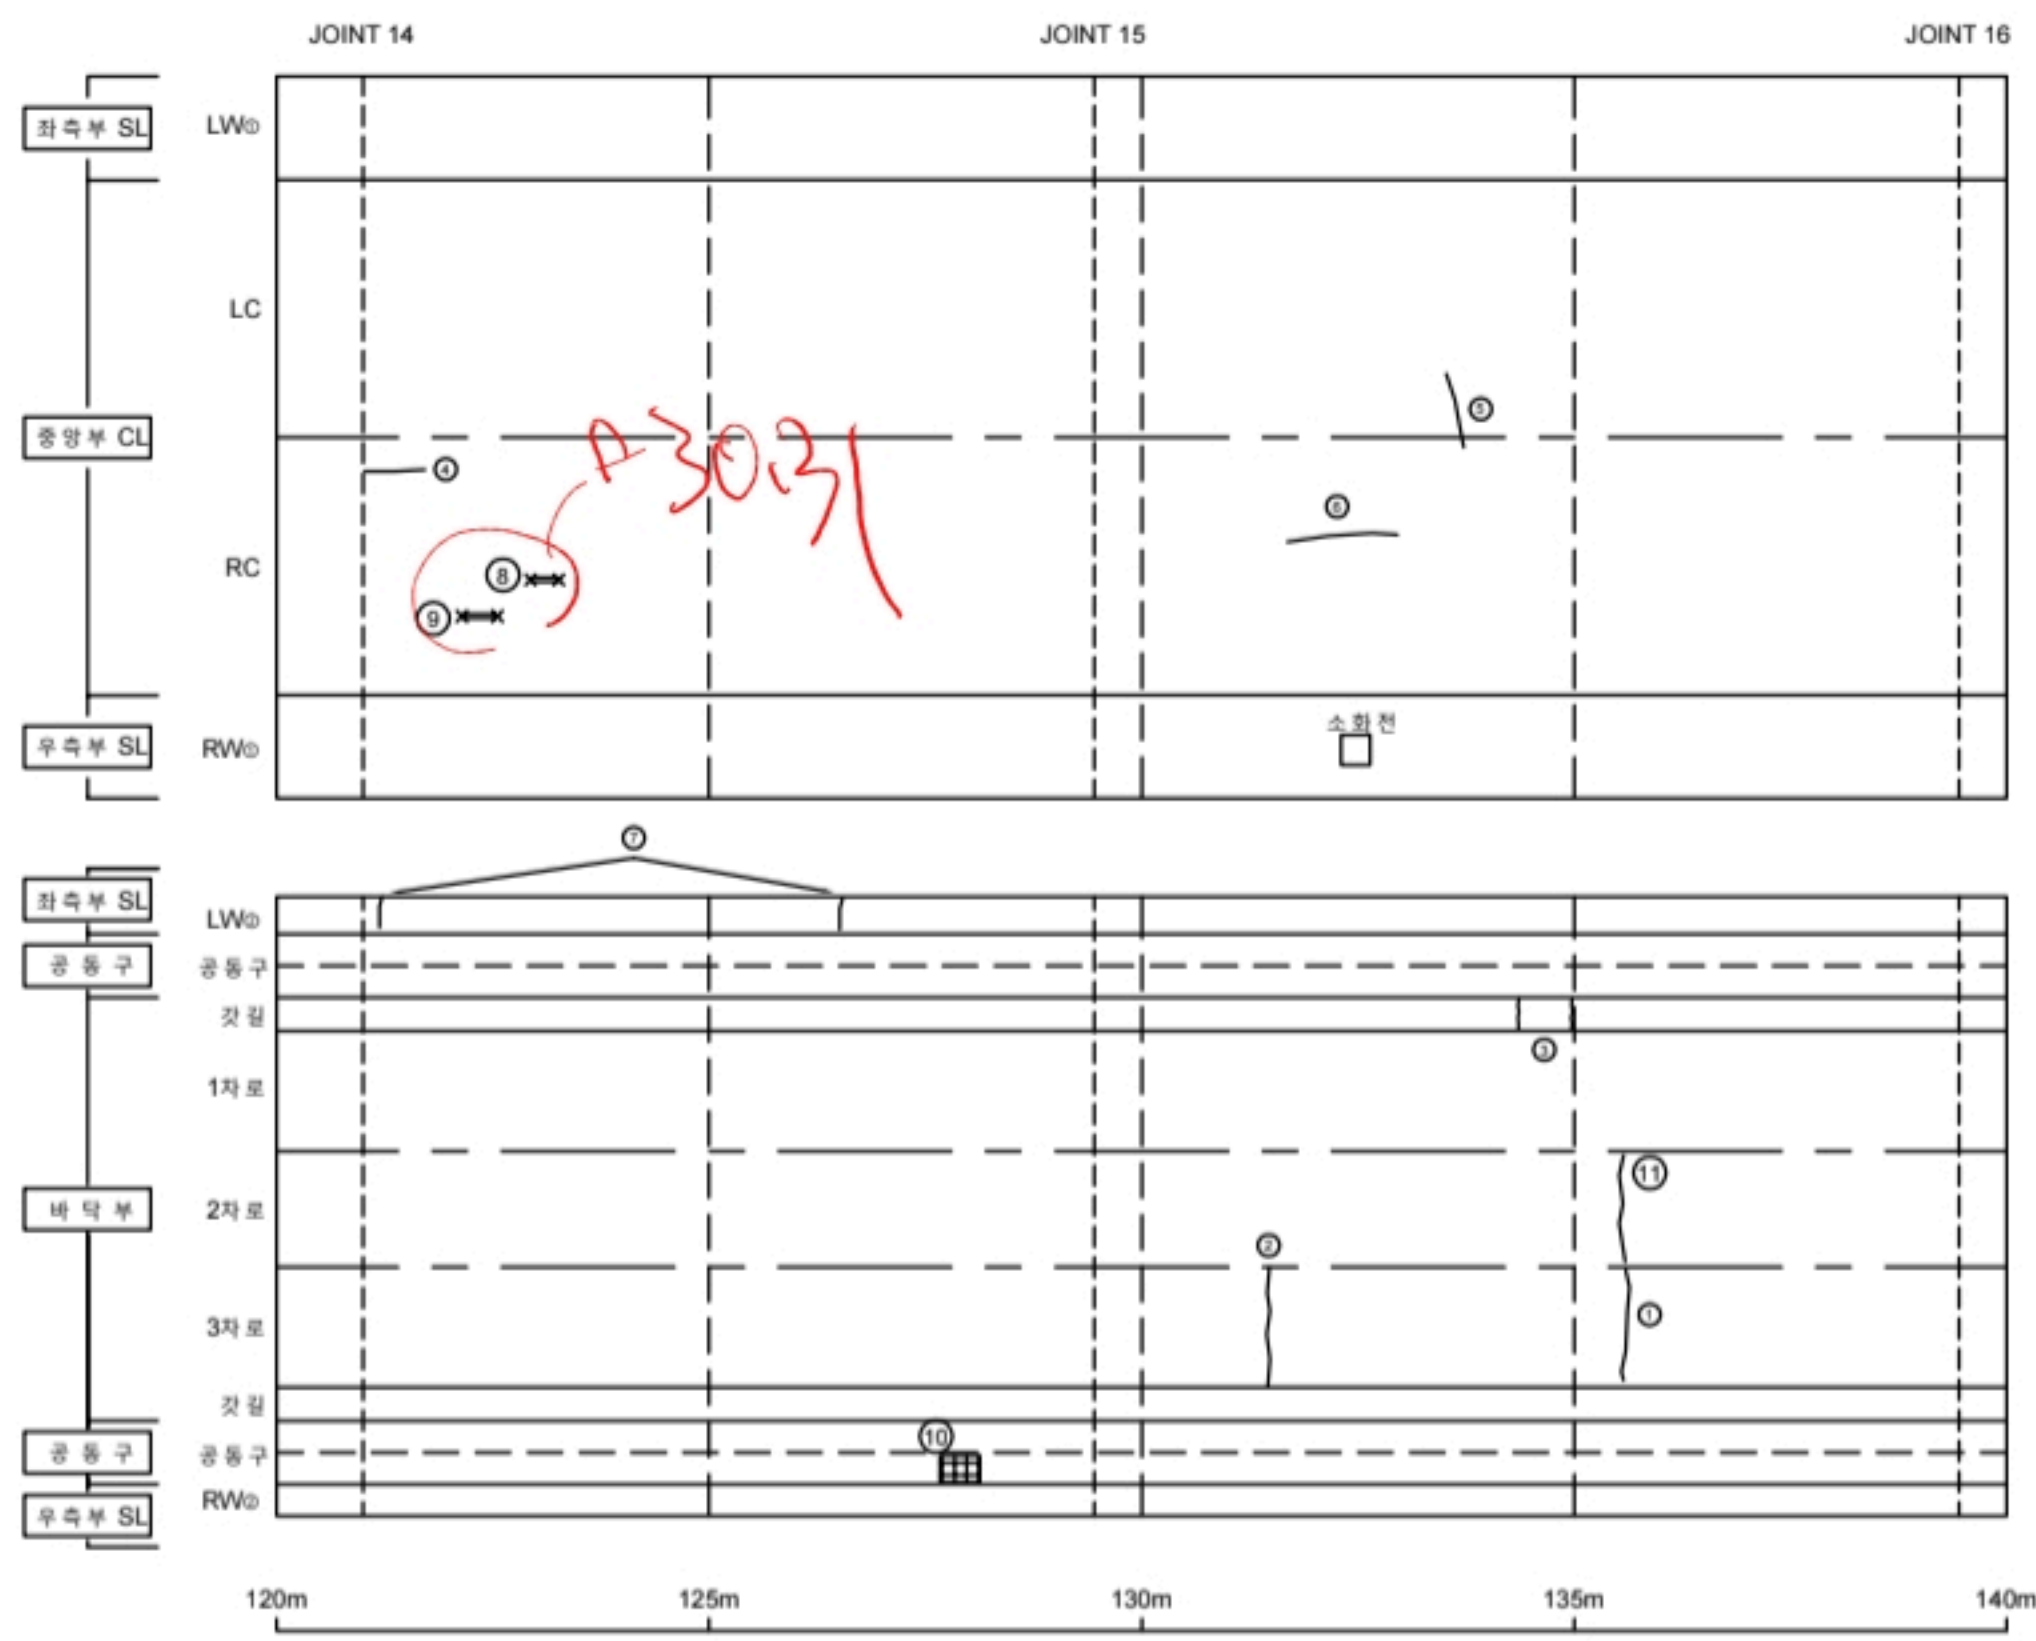
| 문수터널 120.0~140.0m | | | | | | | | | |

| 문수터널 120.0~140.0m | | | | | | | | | |
|---|---|---|---|---|---|---|---|---|---|
| 1 | 구 | 포장부 | 포장균열 | 2.0 | 3.5 | | 1 | m | 3.50 |
| 2 | 구 | 포장부 | 포장균열 | 0.5 | 3.5 | | 1 | m | 3.50 |
| 6 | 구 | 천단부 | 균열 | 0.2 | 1.8 | | 1 | m | 1.80 |
