손상물량표

문수터널  
0.0~20.0m

Drawing Title  
문수터널(울산) 외관조사망도(1120.0 ~ 1140.0m)

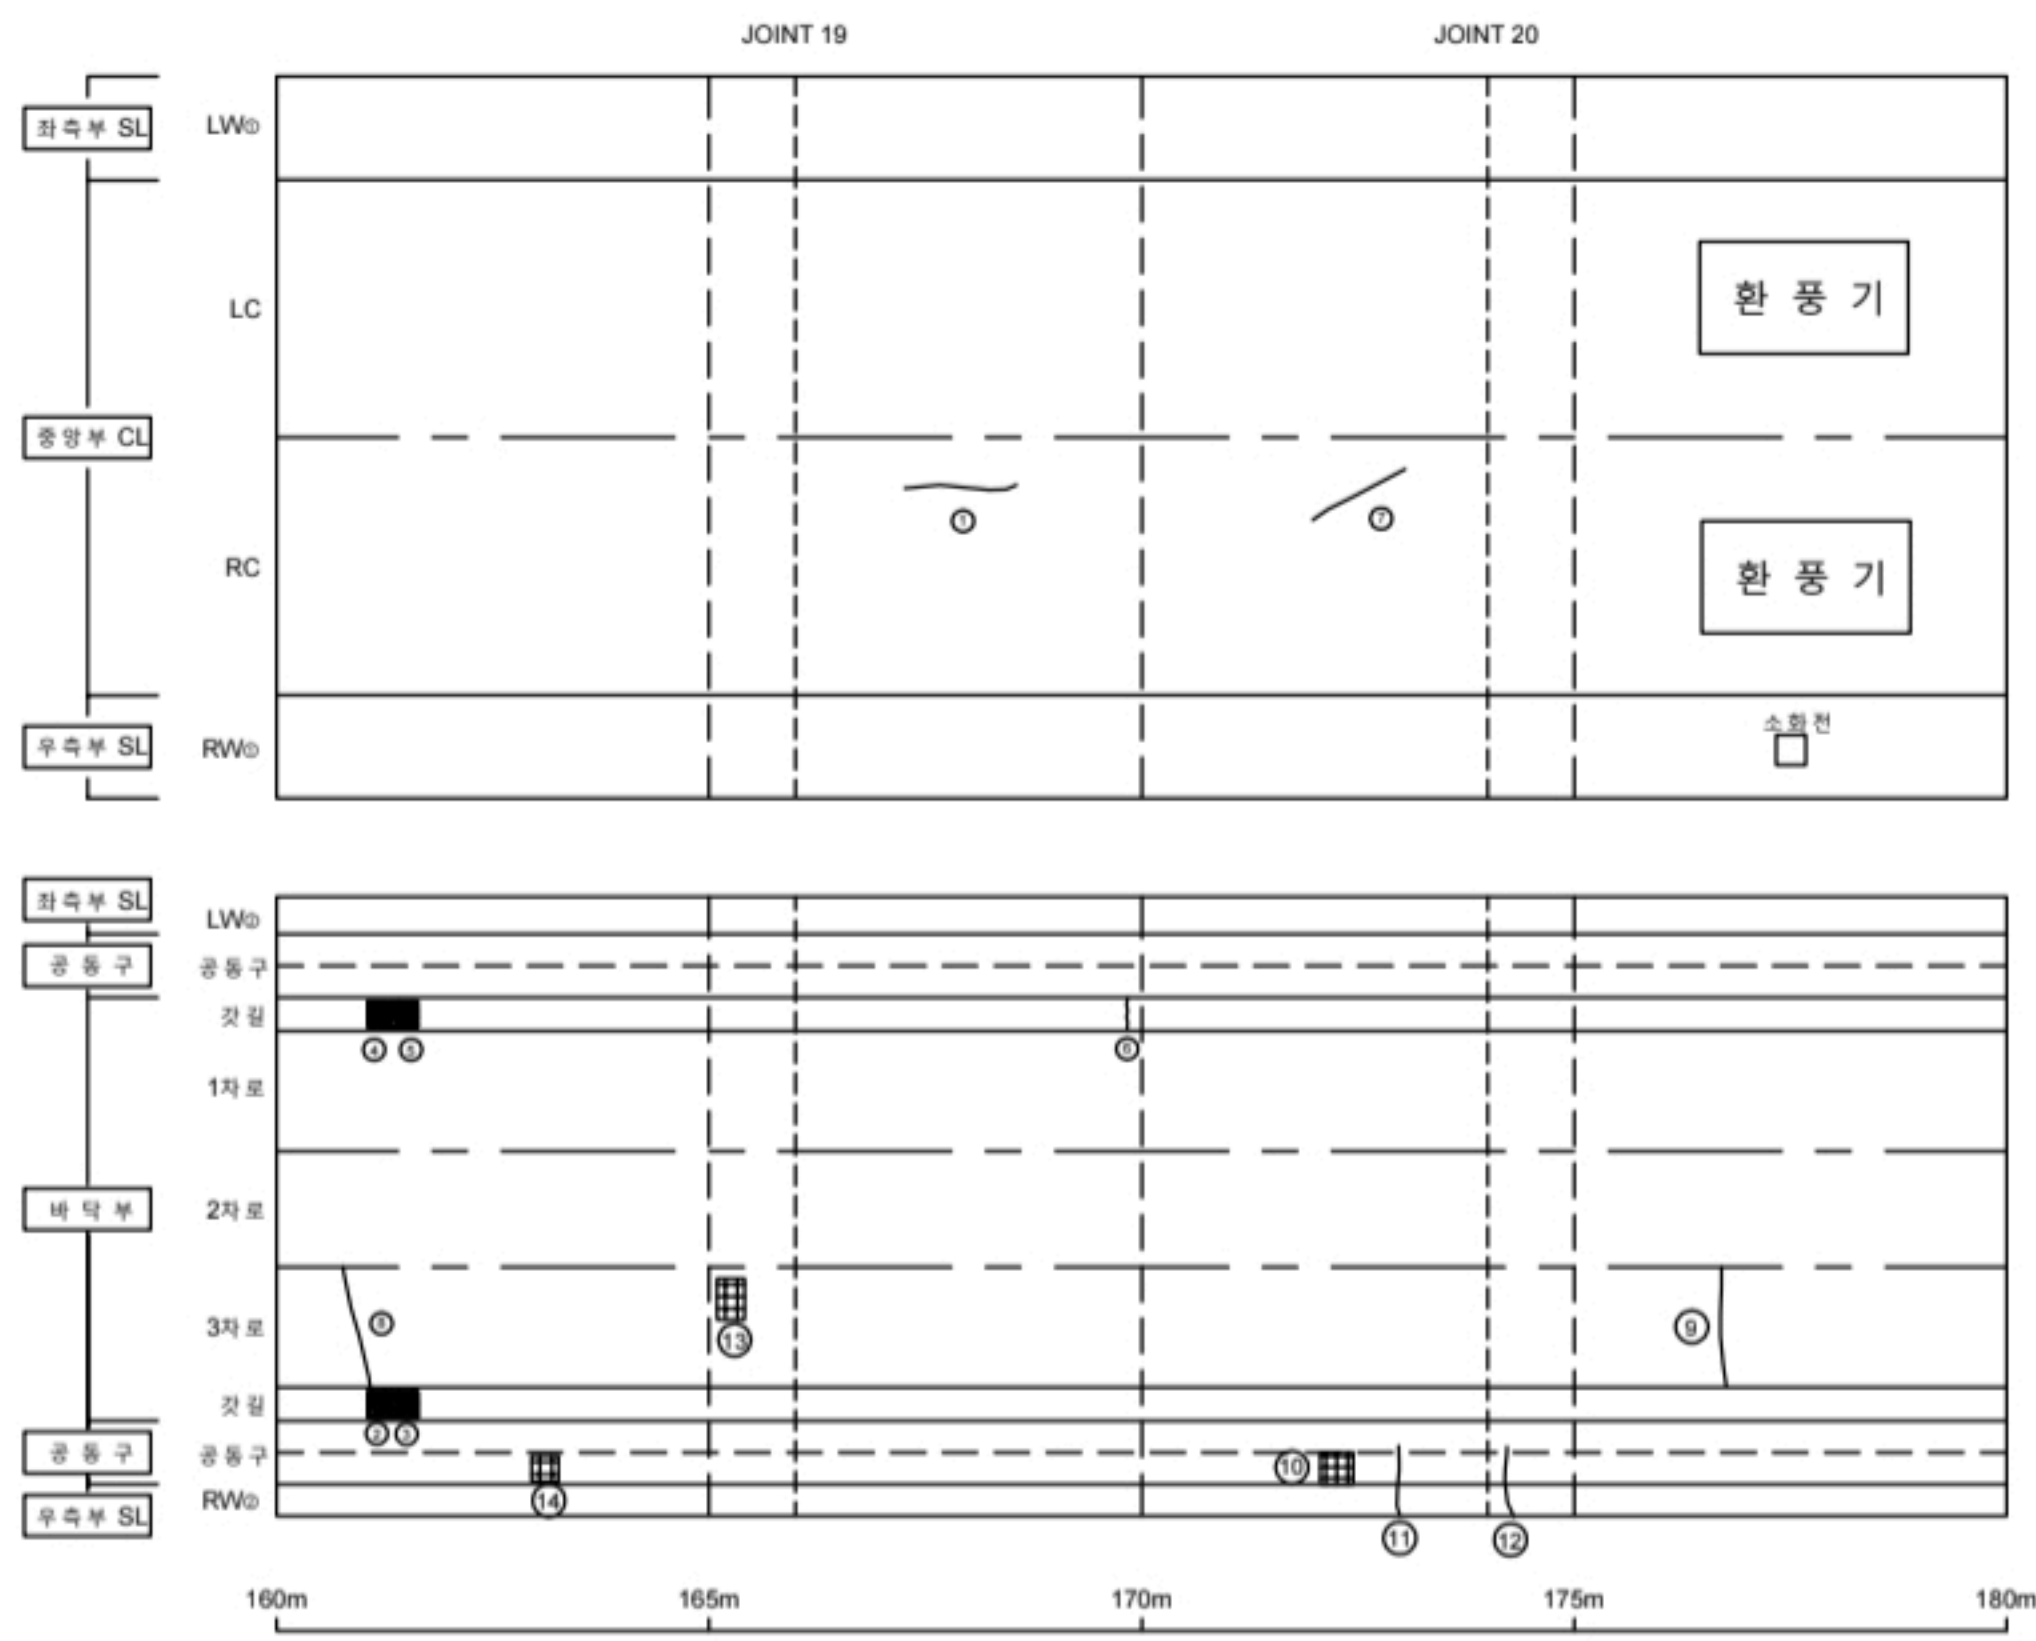
| 문수터널 160.0~180.0m | | | | | | | | | | |

| 문수터널 160.0~180.0m | | | | | | | | | | |
|---|---|---|---|---|---|---|---|---|---|---|
| 1 | 구 | 천단부 | 균열 | 0.2 | 2.5 | | 1 | | m | 2.50 |
| 3 | 구 | 배수시설 | 그레이팅 부식 | | | | 1 | | EA | 1.00 |
| 8 | 구 | 포장부 | 포장균열 | 0.5 | 3.5 | | 1 | | m | 3.50 |

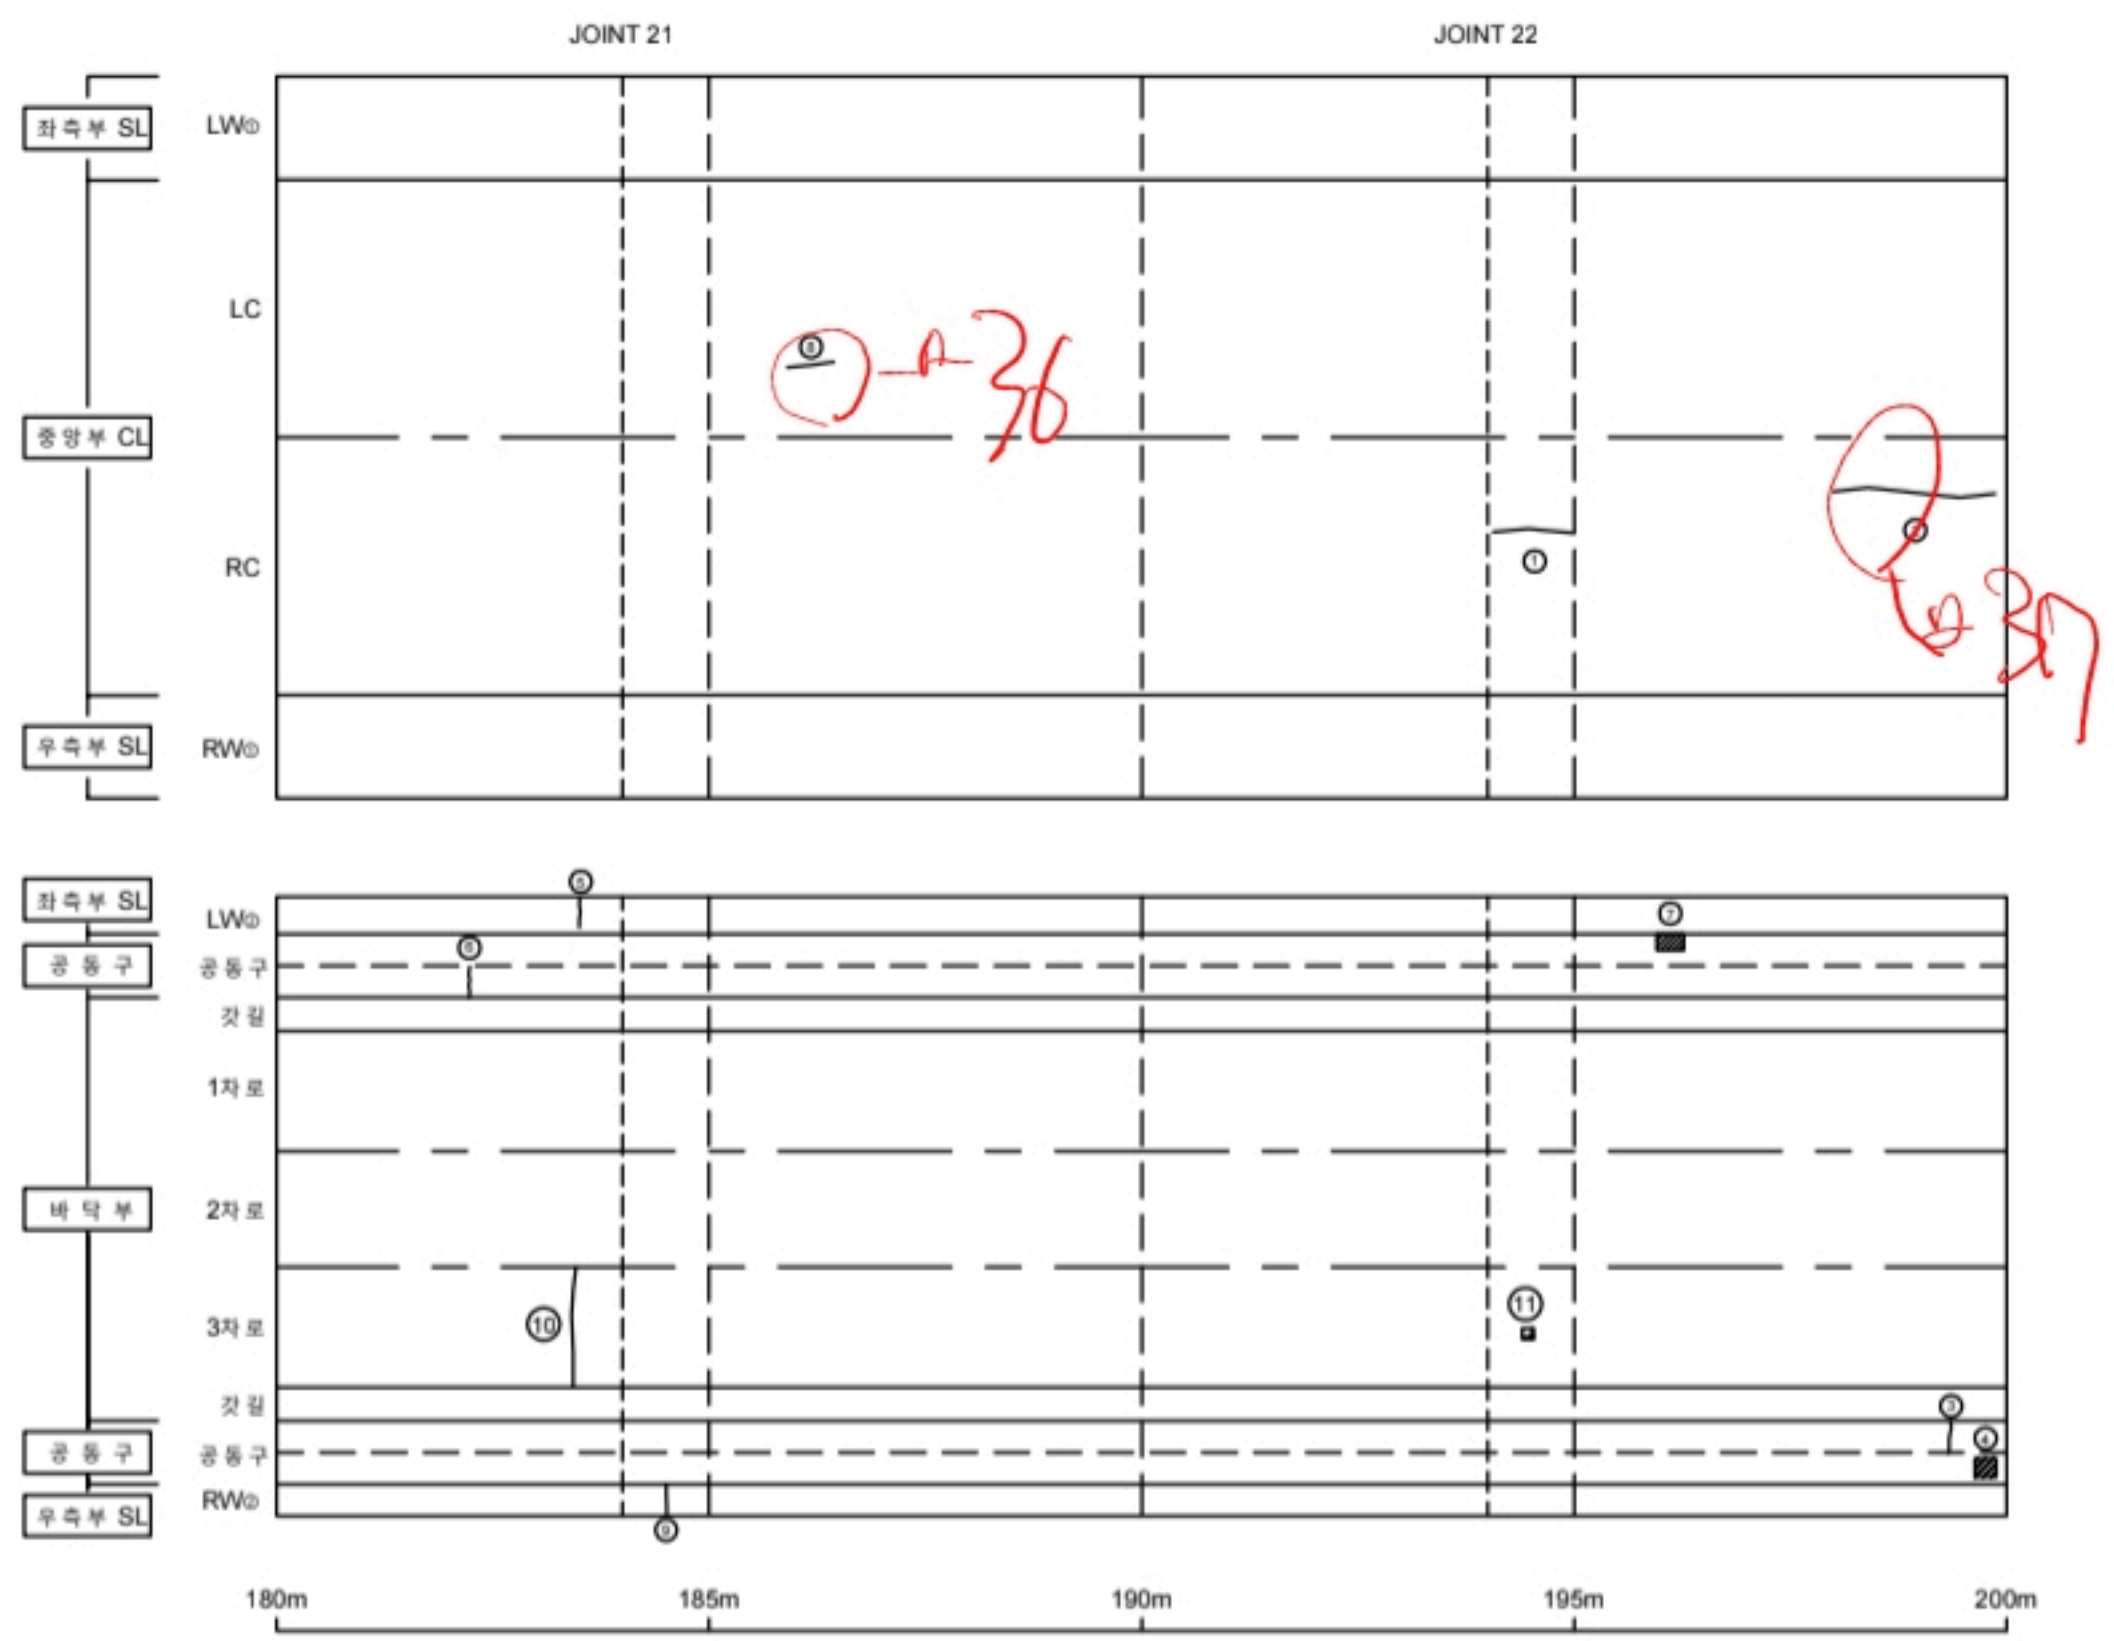
| 문수터널 180.0~200.0m | | | | | | | | | |

| 문수터널 180.0~200.0m | | | | | | | | | |
|---|---|---|---|---|---|---|---|---|---|
| 1 | 구 | 천단부 | 균열 | 0.2 | 1.0 | | 1 | m | 1.00 |
| 3 | 구 | 공동구 | 보수부 재균열 | 0.2 | 0.8 | | 1 | m | 0.80 |
| 10 | 구 | 포장부 | 포장균열 | 0.5 | 3.5 | | 1 | m | 3.50 |

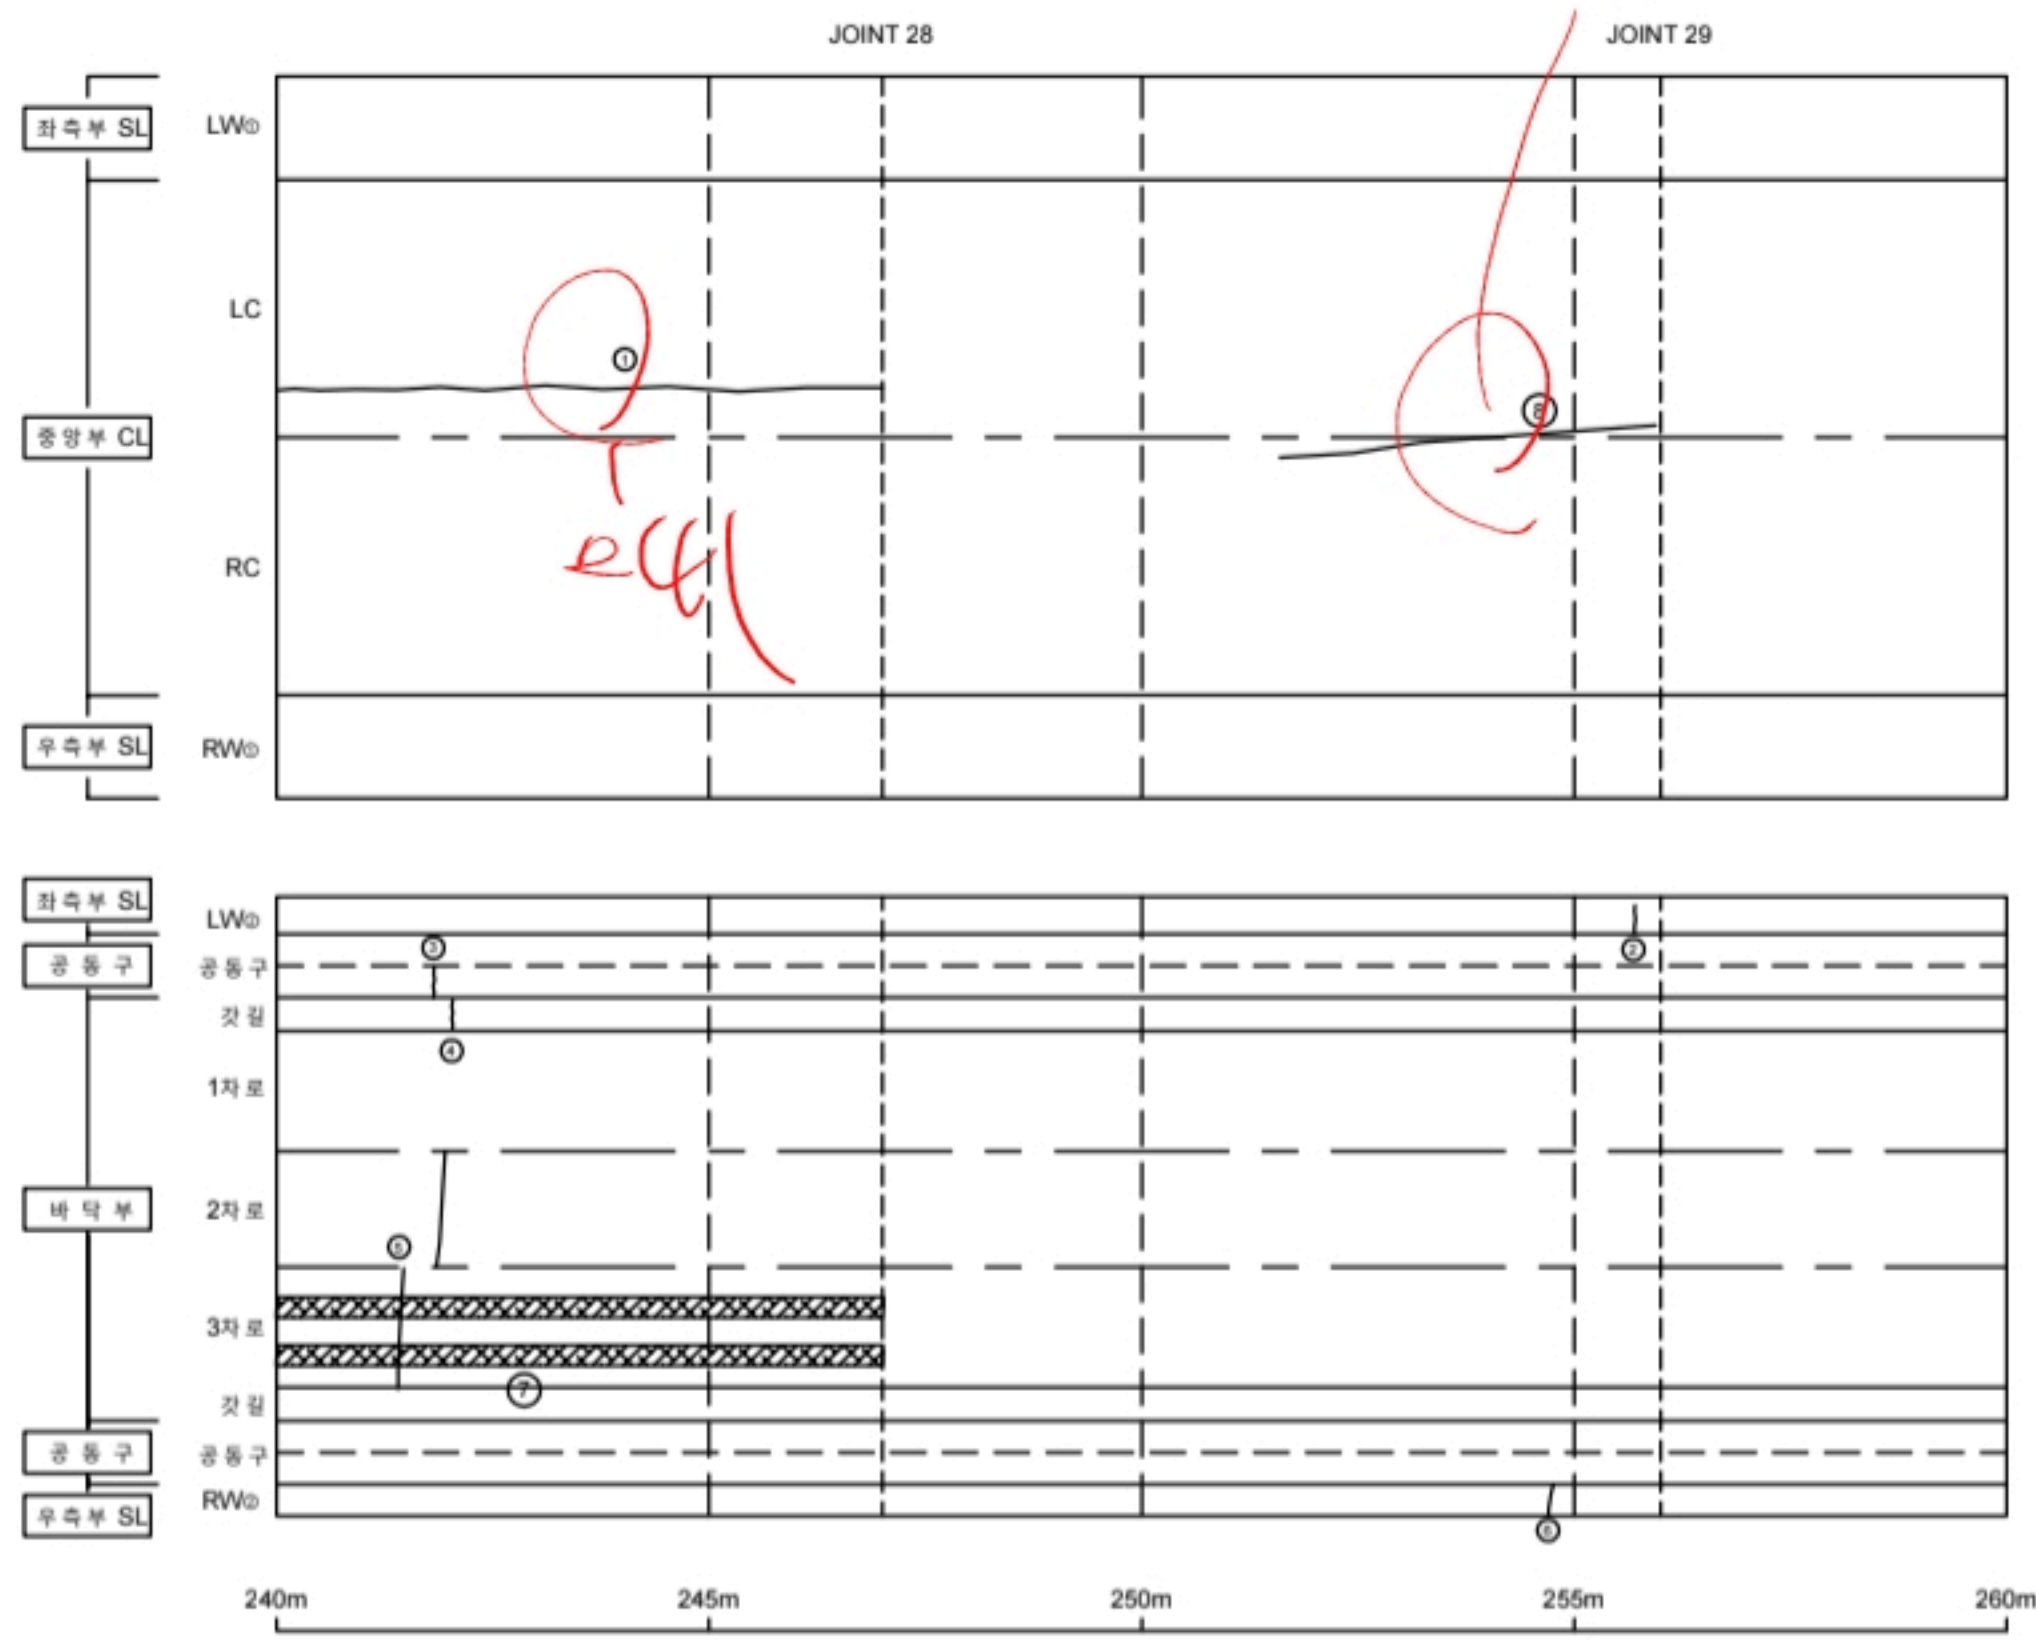
문수터널  
240.0~260.0m

| 번호 | 선/구 | 부재명 | 손상현황 | 손상규모 | | | | | 비고 |
|---|---|---|---|---|---|---|---|---|---|
| 2 | 구 | 굴뚝구 | 균열 | 1.0 | 0.2 | | 1 | m | 0.20 |
| 5 | 구 | 포장부 | 포장균열 | 0.3 | 3.5 | | 2 | m | 7.00 |
| 7 | 구 | 포장부 | 마모 및 망상균열 | 0.2 | 1.0 | 9.0 | 2 | m | 18.00 |

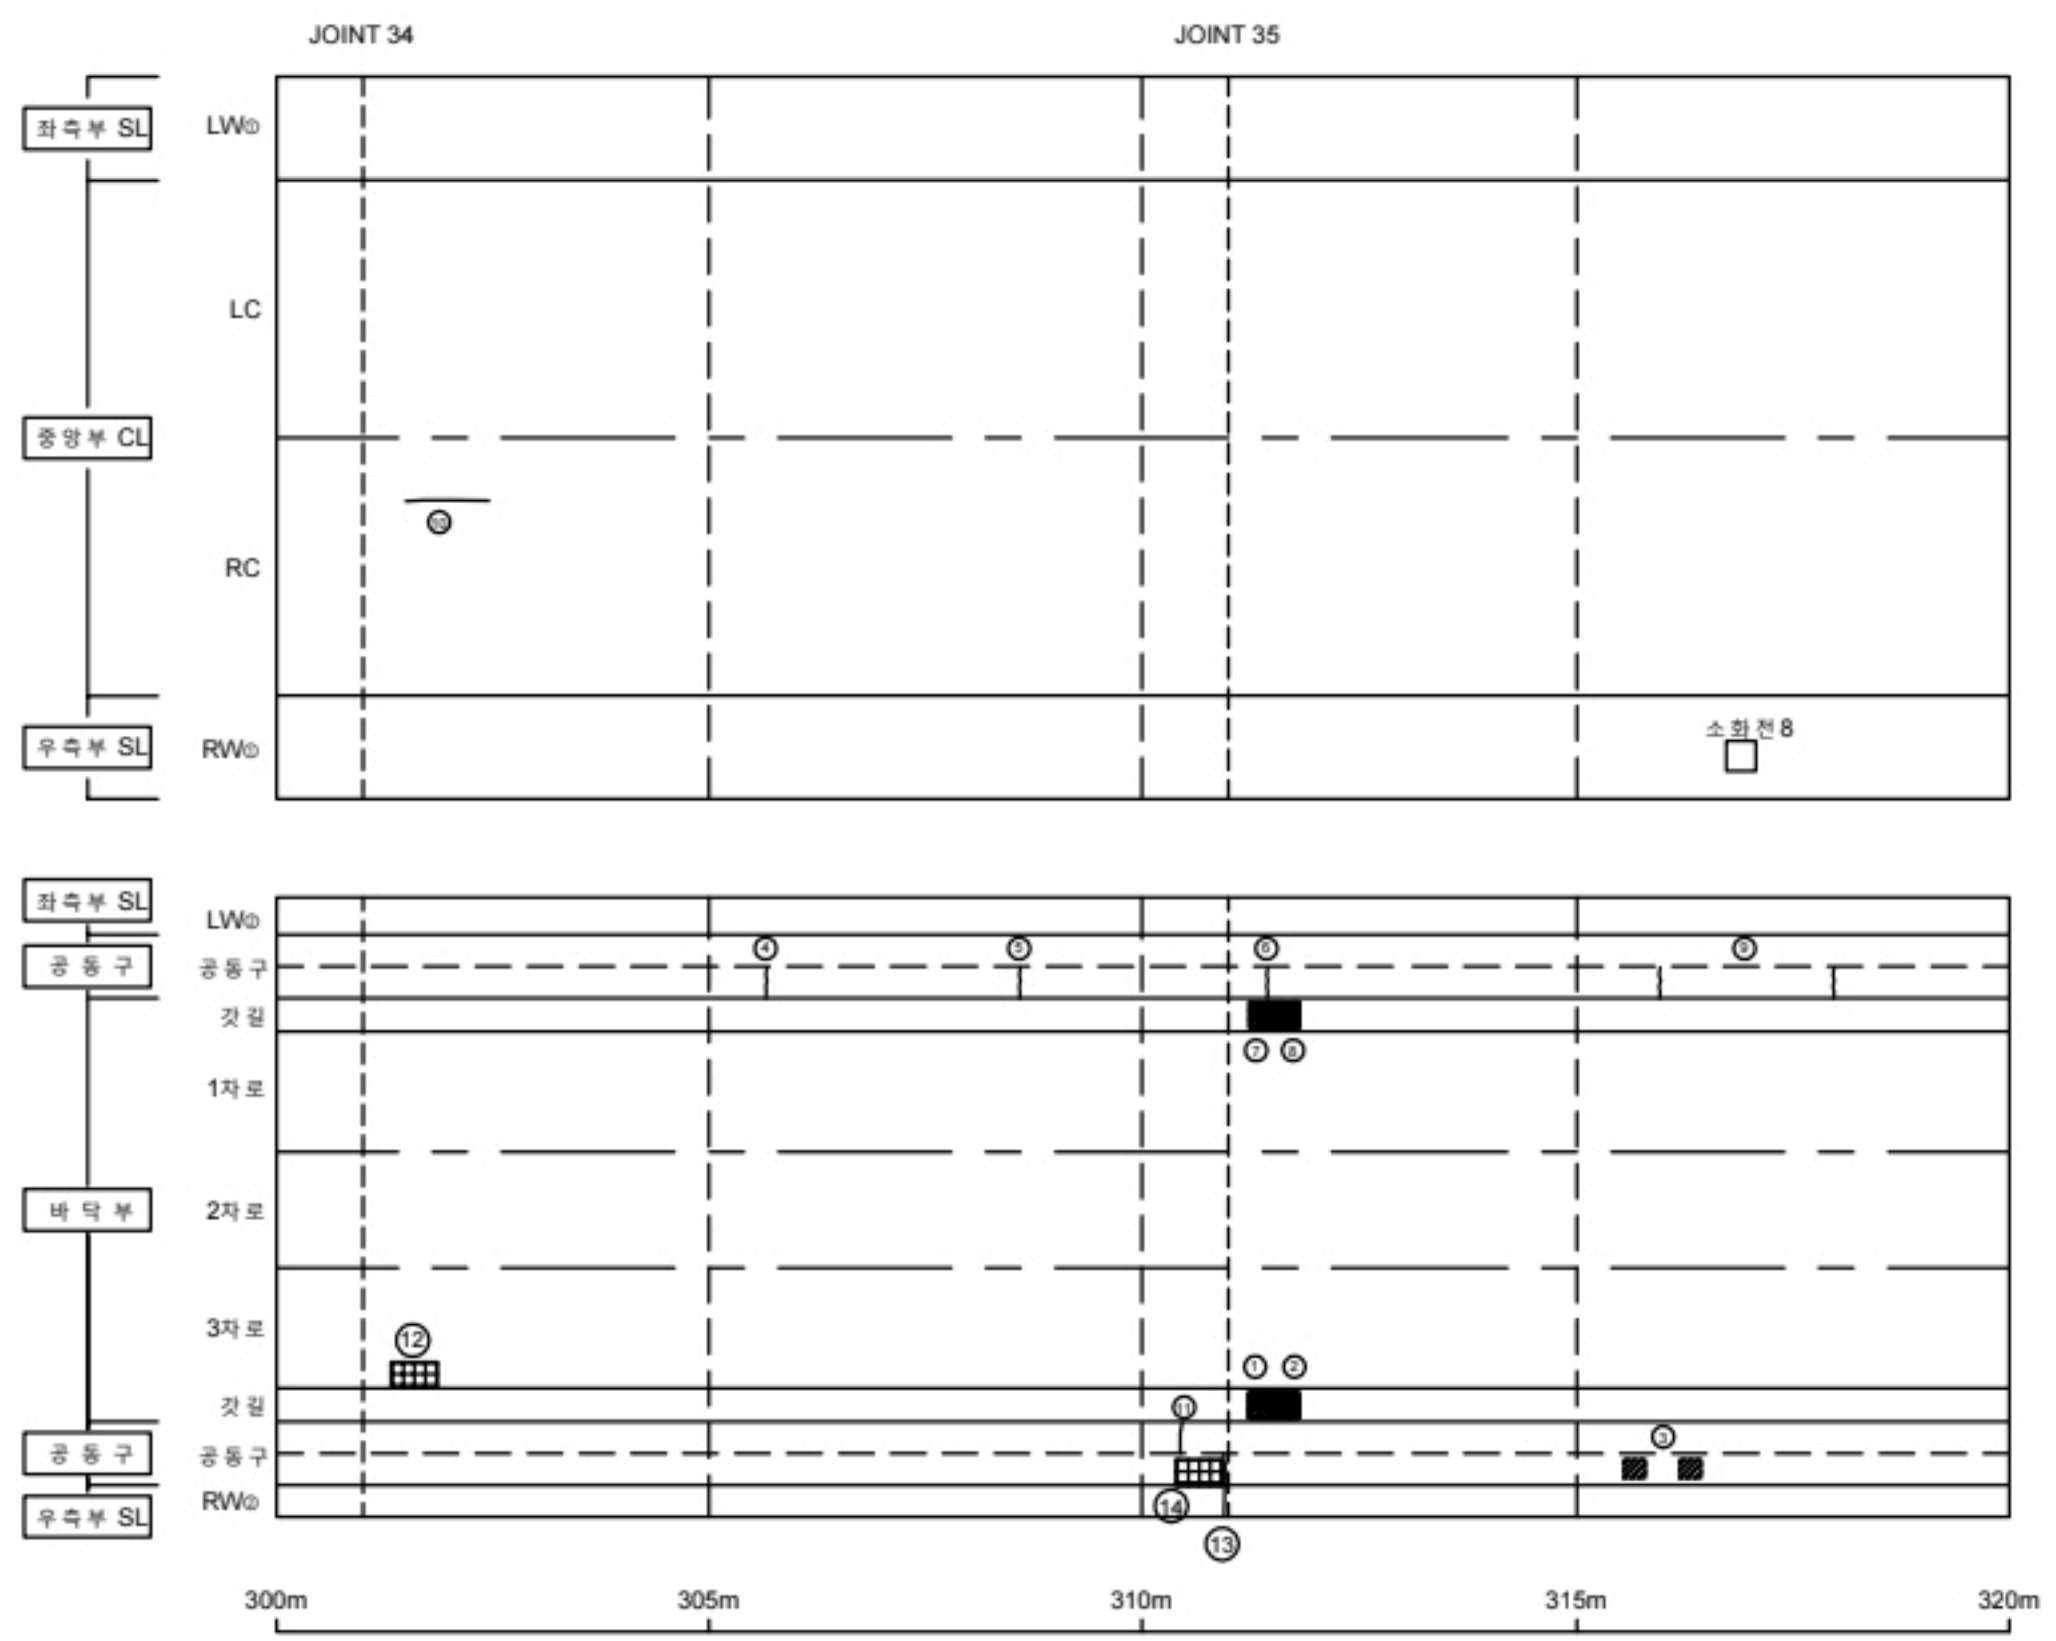
| 문수터널<br>300.0~320.0m | | | | | | | | | |

| 문수터널<br>300.0~320.0m | | | | | | | | | |
|---|---|---|---|---|---|---|---|---|---|
| 2 | 구 | 배수시설 | 그레이팅 부식 | | | | 1 | EA | 1.00 |
| 10 | 구 | 공동구 | 균열 | 0.2 | 1.2 | | 1 | m | 1.20 |

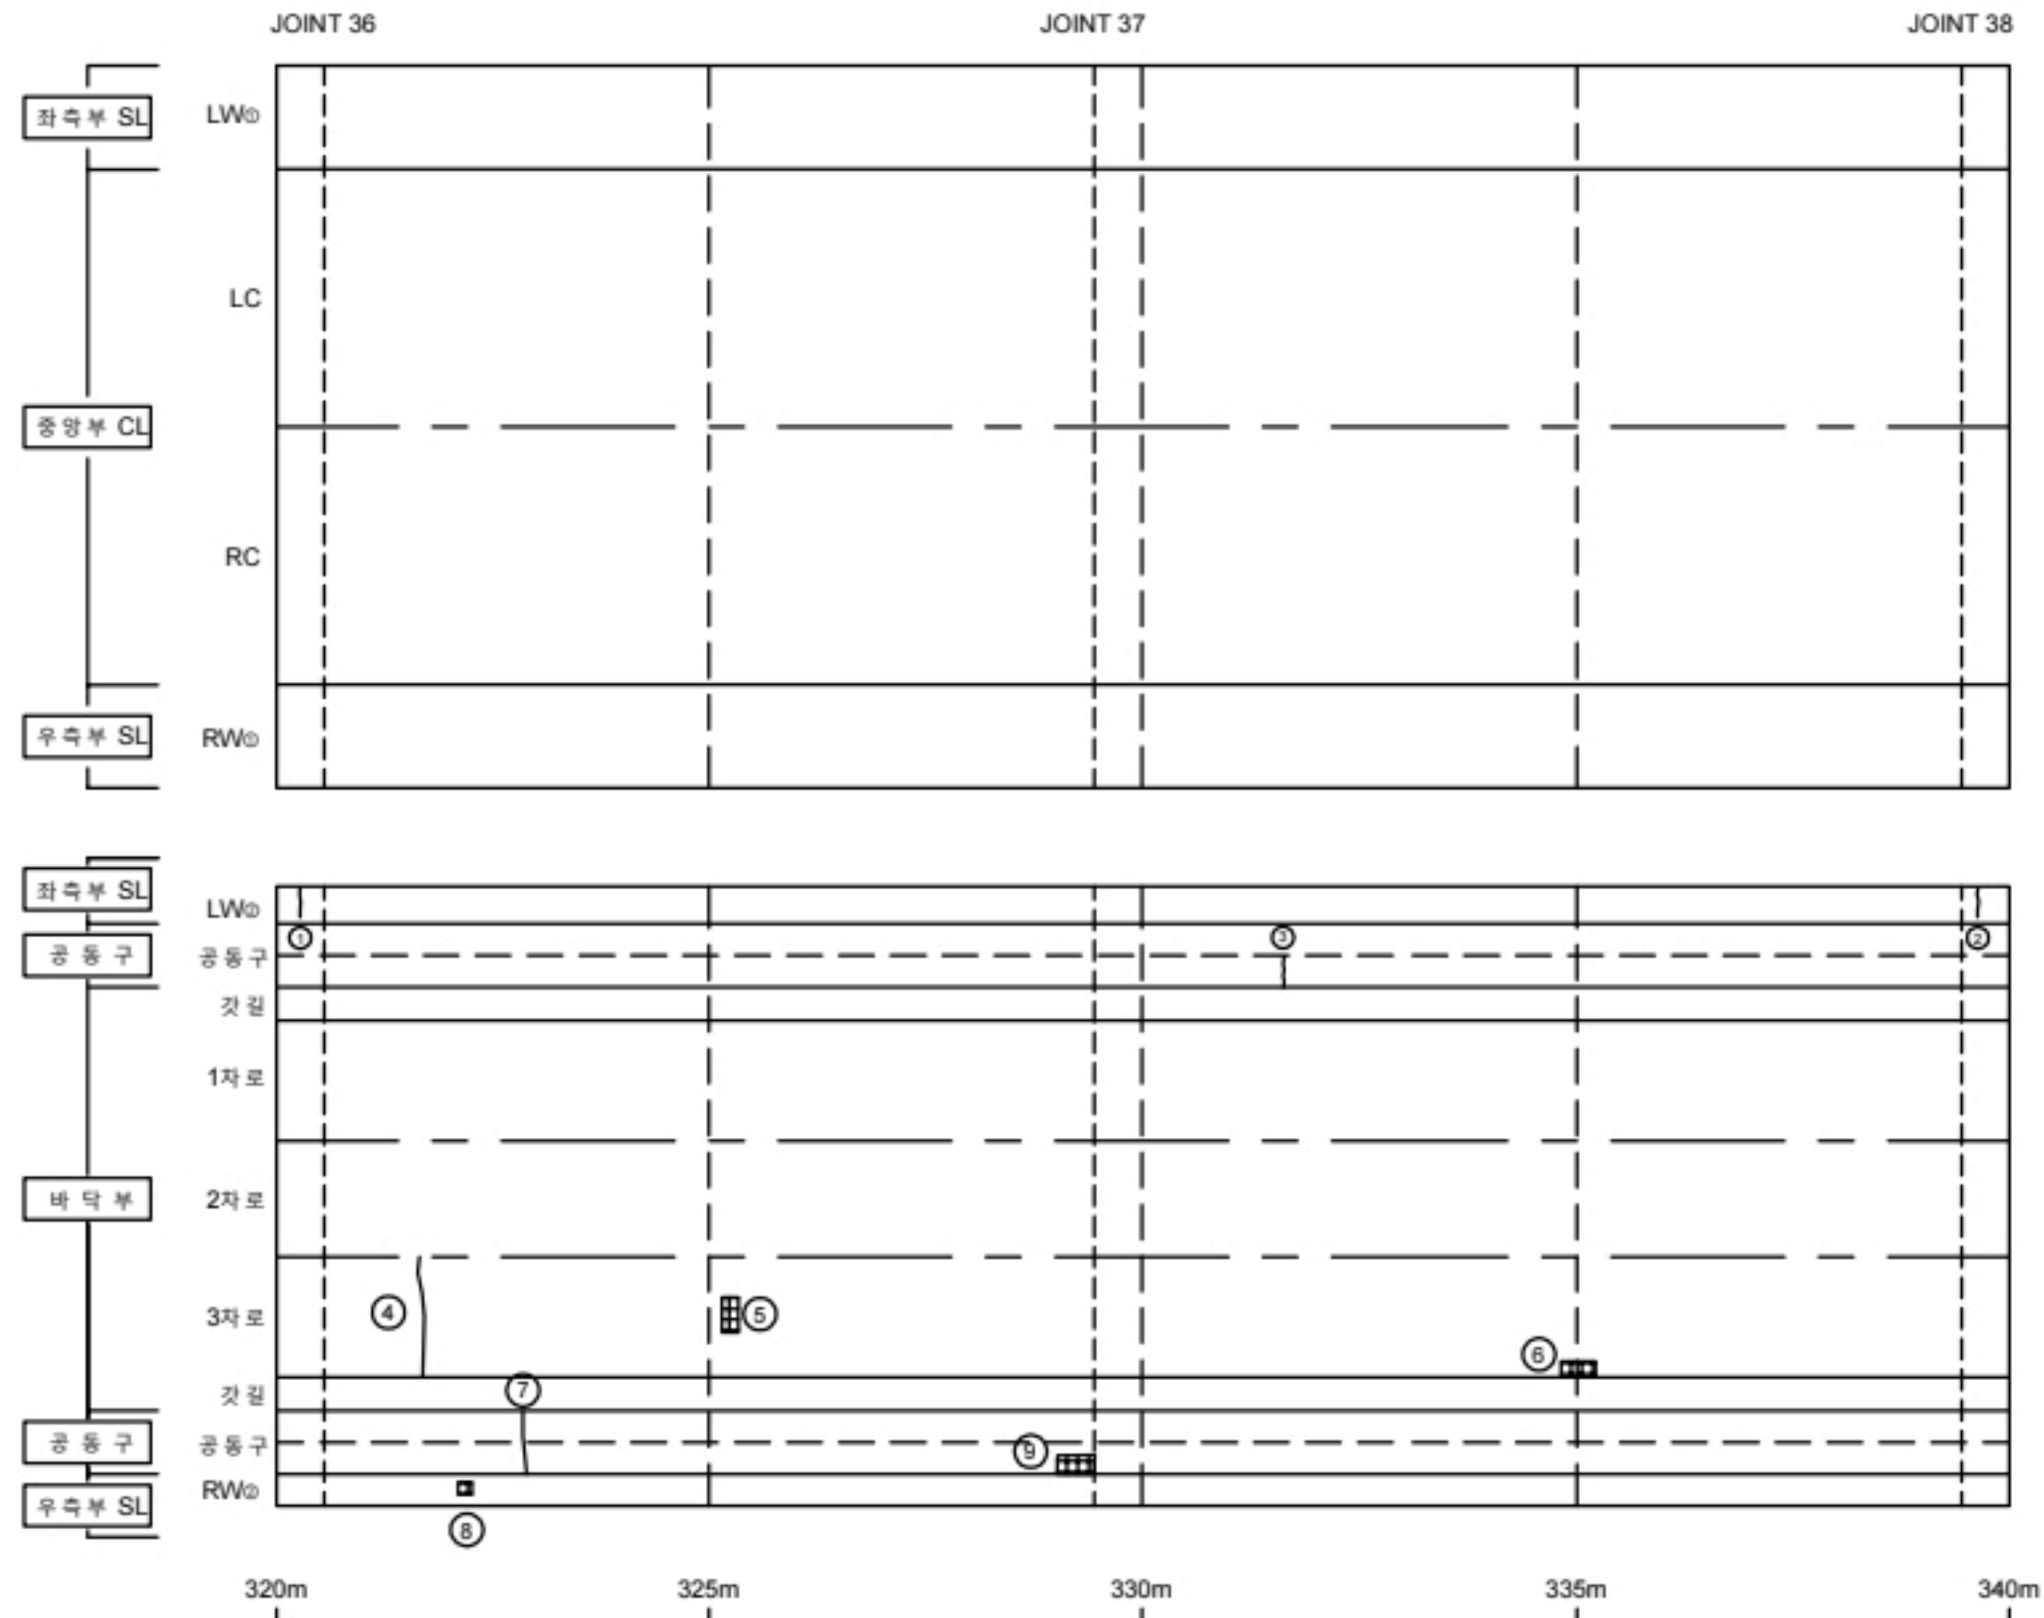
문수터널  
320.0~340.0m

| 번호 | 선/구 | 부위명 | 손상현황 | 손상규모 | | | | | 비고 |
|---|---|---|---|---|---|---|---|---|---|
| 1 | 구 | 공동구 | 균열 | 1.0 | 0.3 | | 1 | m | 0.30 |
| 4 | 구 | 포장부 | 모정균열 | 0.2 | 3.5 | | 1 | m | 3.50 |

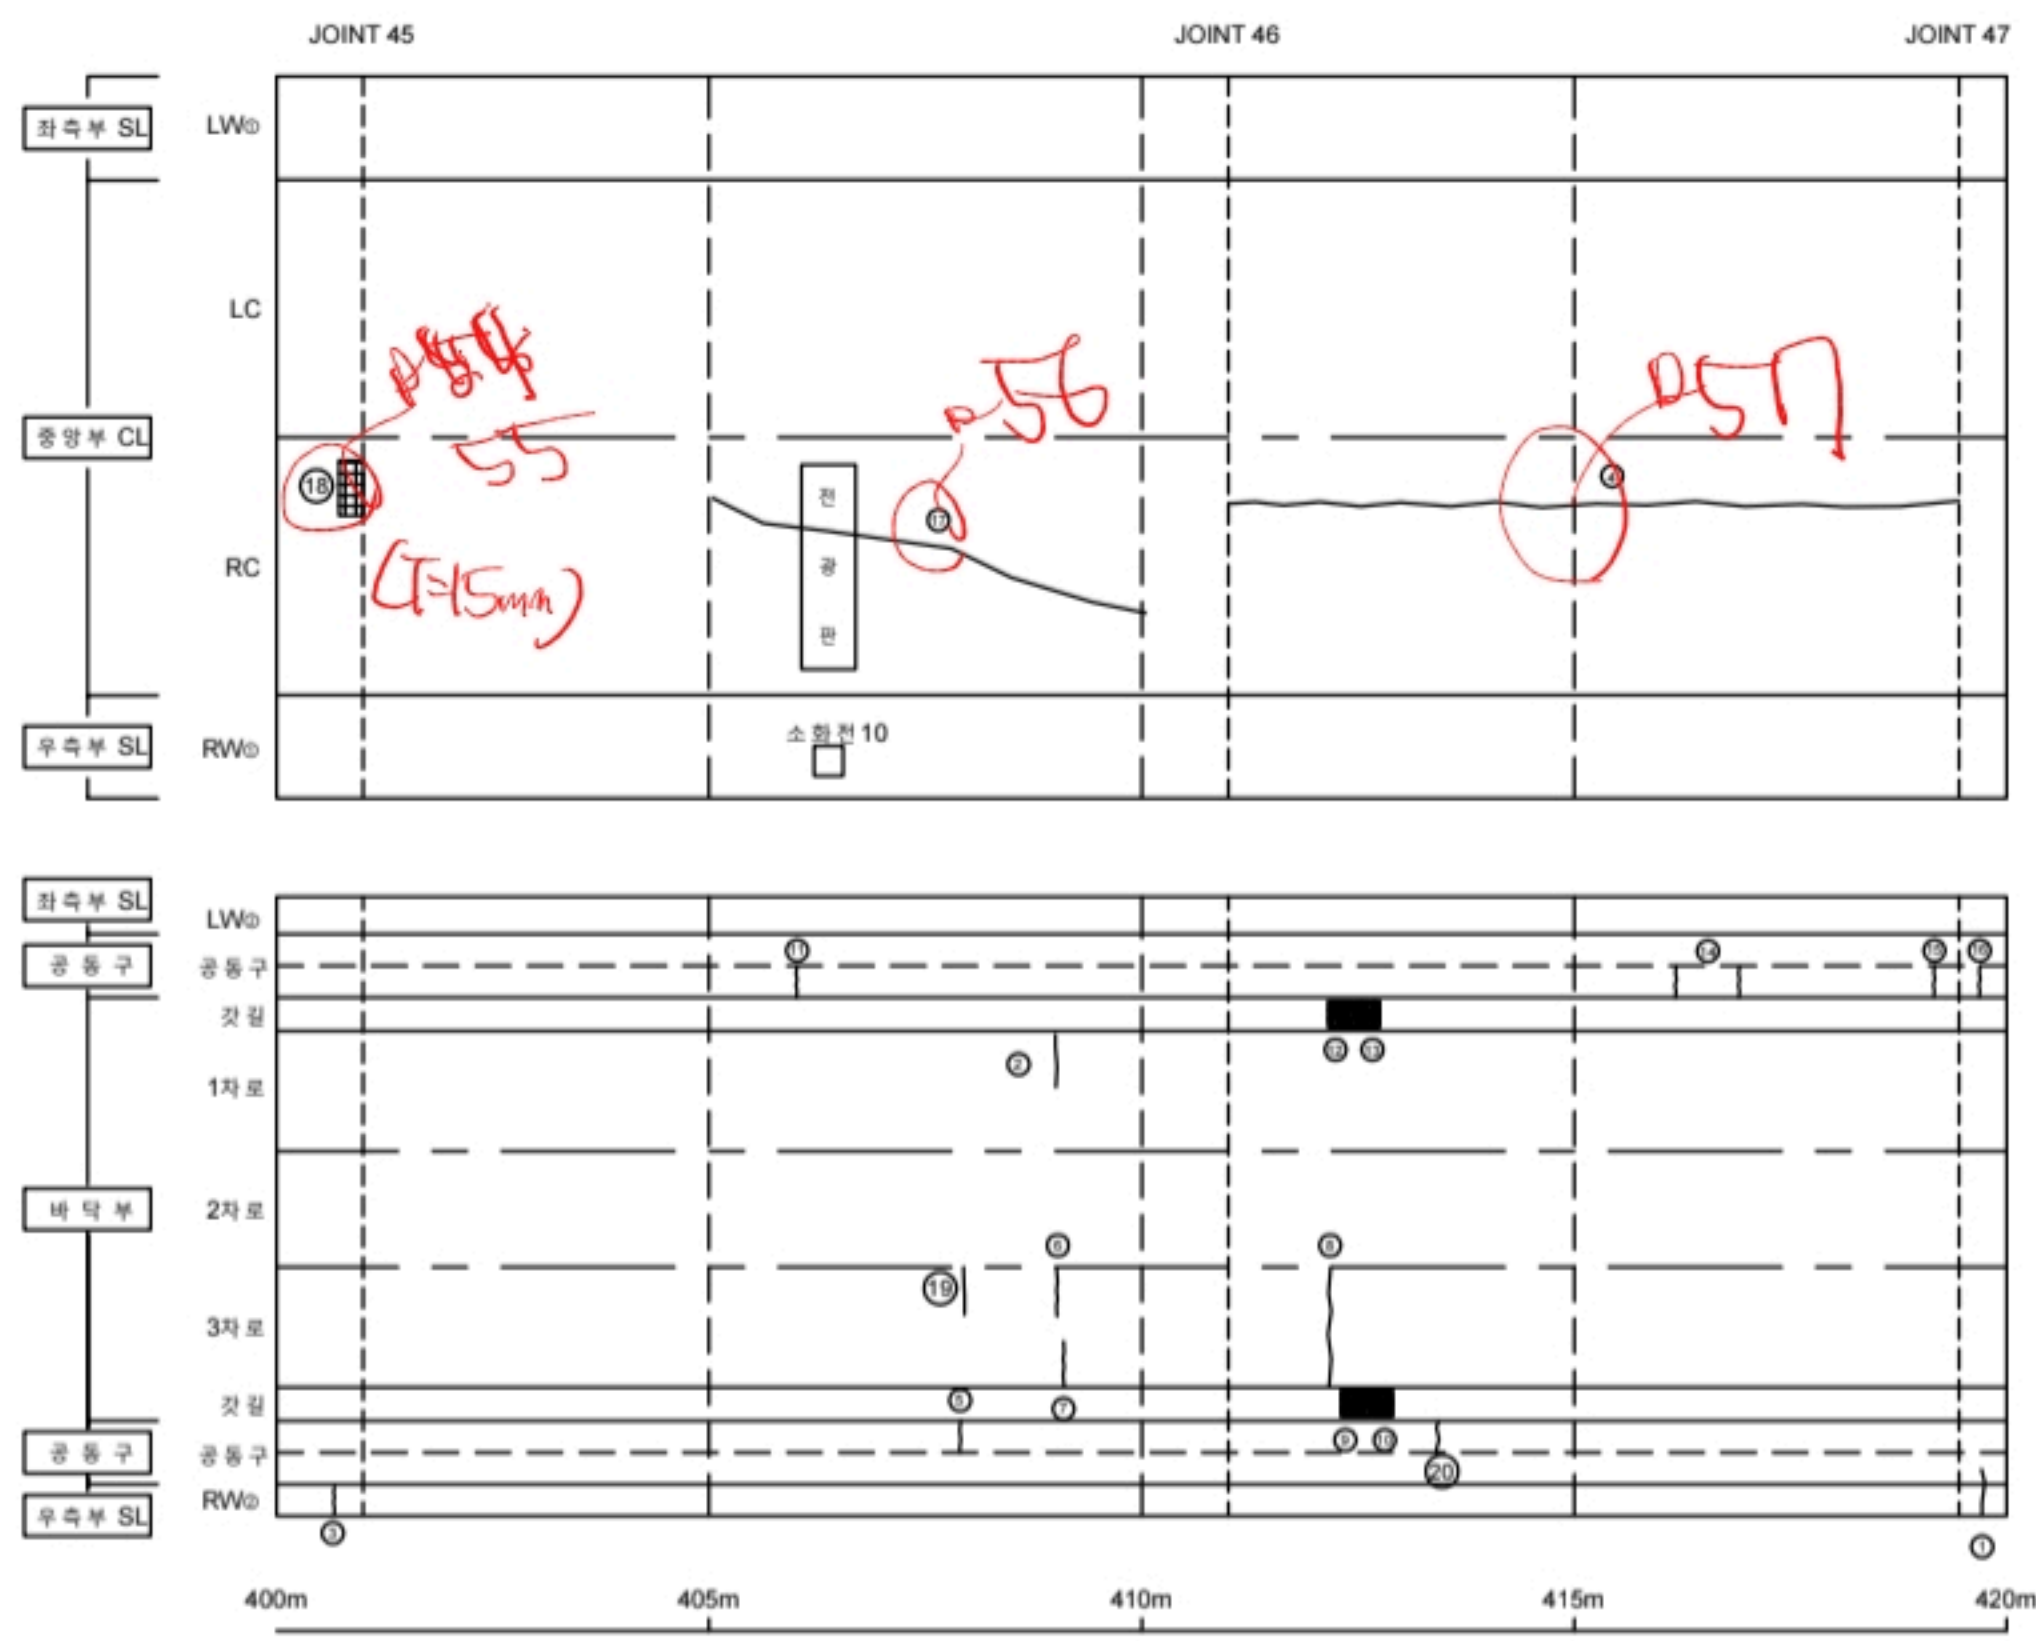
| 문수터널<br>400.0~420.0m | | | | | | | | | |

| 문수터널<br>400.0~420.0m | | | | | | | | | |
|---|---|---|---|---|---|---|---|---|---|
| 4 | 구 | 전단부 | 보수부 재균열 | 0.2 | 9.0 | | 1 | m | 9.00 |
| 8 | 구 | 모장부 | 모장균열 | 2.0 | 3.5 | | 1 | m | 3.50 |
