2023년 부산울산고속도로  
정밀안전점검 및 성능평가용역

해운대터널(부산) 외관조사망도(1 ~ 5 SPAN)

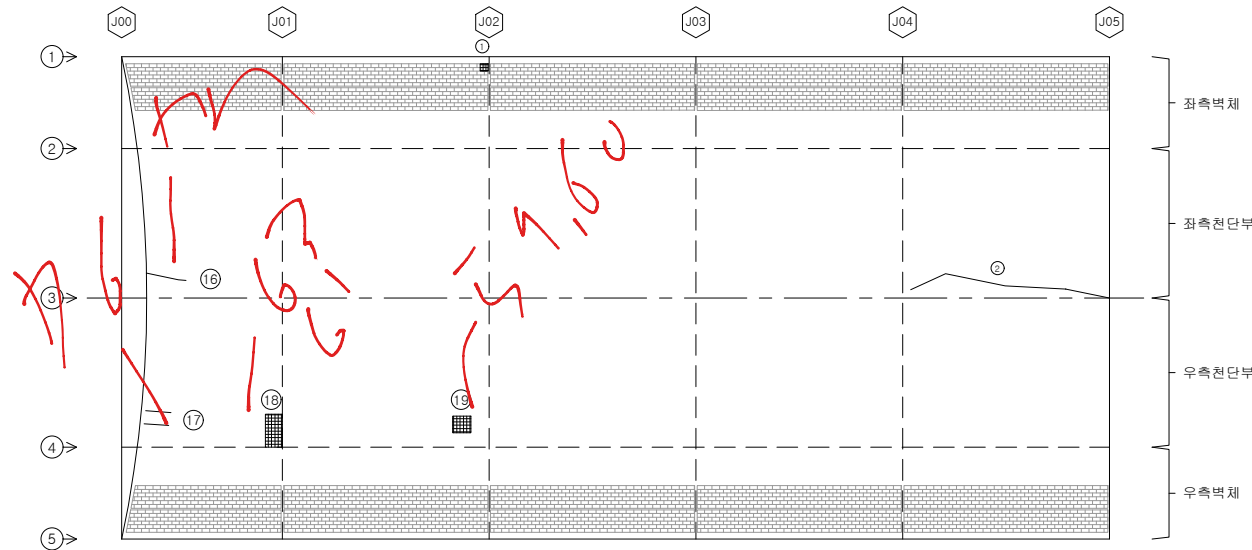
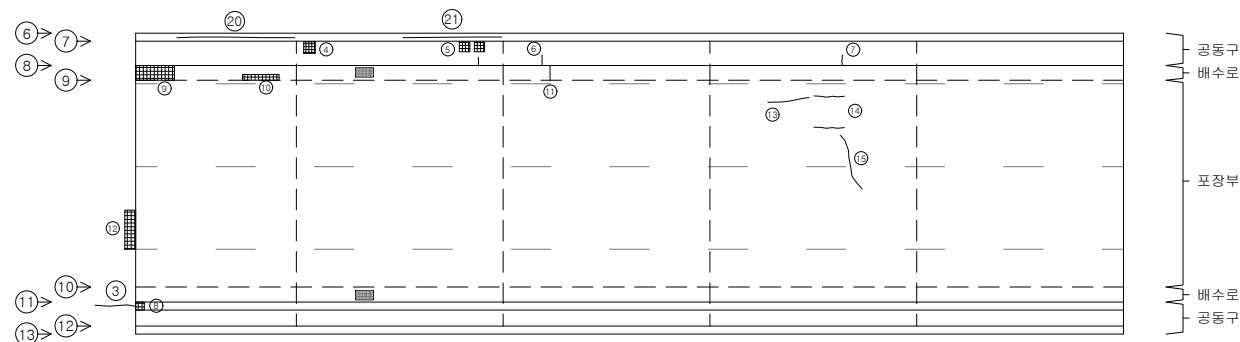
001

| 해운대터널 | | | | | | | | | |
|---|---|---|---|---|---|---|---|---|---|
| 1 | 구 | 측벽부 | 타일파손 | | | | 2 | EA | 2.00 |
| 2 | 구 | 천단부 | 보수부재균열 | 0.2 | 9.0 | | 1 | m | 9.00 |
| 3 | 신 | 포장부 | 접속도로 균열 | 1.0 | 2.0 | | 1 | m | 2.00 |
| 4 | 구 | 공동구 | 덮개파손 | | | | 1 | EA | 1.00 |
| 5 | 구 | 공동구 | 덮개파손 | | | | 2 | EA | 2.00 |
| 6 | 구 | 공동구 | 균열 | 0.2 | 0.4 | | 1 | m | 0.40 |
| 7 | 구 | 공동구 | 균열 | 0.2 | 0.3 | | 1 | m | 0.30 |
| 8 | 구 | 공동구 | 파손 | | 0.2 | 0.2 | 1 | m² | 0.04 |
| 9 | 구 | 배수시설 | 측구 파손 | | 0.9 | 0.6 | 1 | m² | 0.54 |
| 10 | 구 | 배수시설 | 측구 파손 | | 0.1 | 1.0 | 1 | m² | 0.10 |
| 11 | 구 | 배수시설 | 균열 | | 0.2 | 0.6 | 1 | m | 0.60 |
| 12 | 구 | 포장부 | 접속도로 파손 | | 0.1 | 1.0 | 1 | m² | 0.10 |
| 13 | 구 | 포장부 | 포장 균열 | | 2.0 | | 1 | m | 2.00 |
| 14 | 구 | 포장부 | 포장 균열 | | 0.6 | | 2 | m | 1.20 |
| 15 | 구 | 포장부 | 포장 균열 | | 2.0 | | 1 | m | 2.00 |
| 16 | 신 | 천단부 | 균열 | 0.2 | 2.0 | | 1 | m | 2.00 |
| 17 | 신 | 천단부 | 균열 | 0.3 | 1.2 | | 2 | m | 2.40 |
| 18 | 신 | 천단부 | 박리 | | 0.1 | 1.0 | 1 | m² | 0.10 t=20mm |
| 19 | 신 | 천단부 | 마감불량 | | 0.2 | 0.2 | 1 | m² | 0.04 t=30mm |
| 20 | 신 | 공동구 | 시공이음균열 | 0.3 | 9.0 | | 1 | m | 9.00 |
| 21 | 신 | 공동구 | 시공이음균열 | 0.3 | 2.0 | | 1 | m | 2.00 |

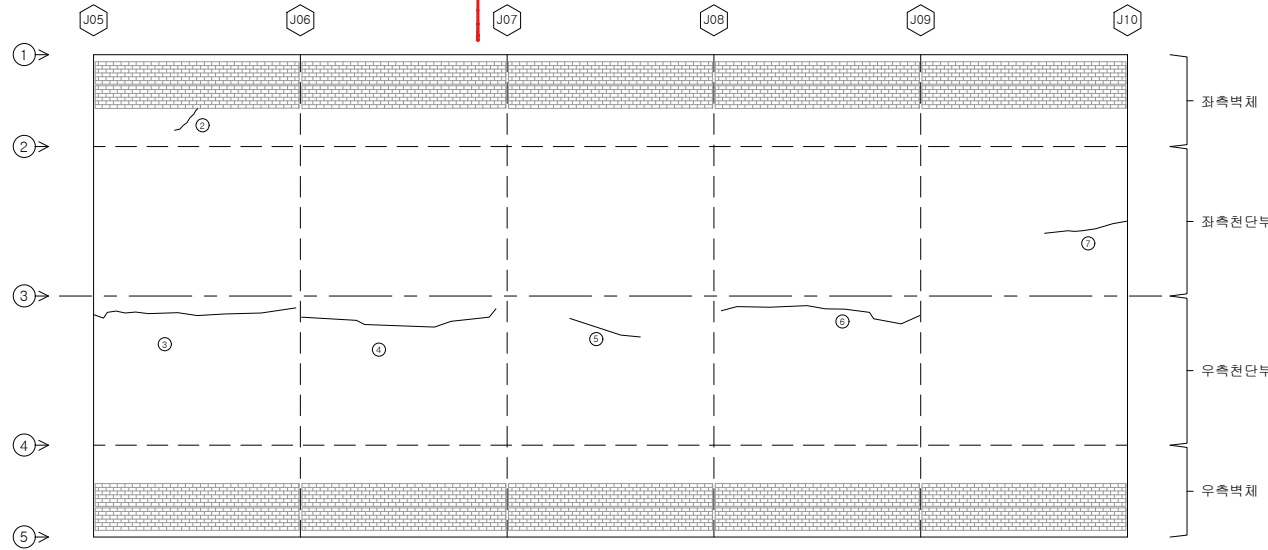
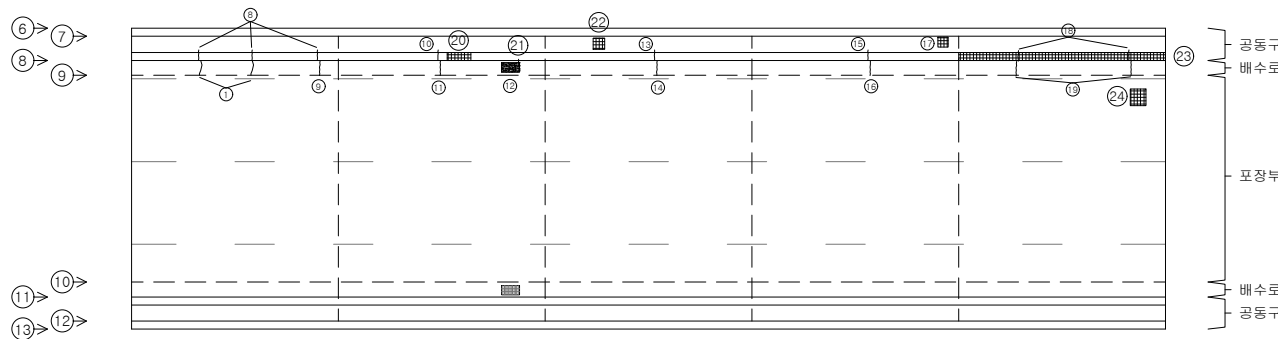
002

| 해운대터널 | | | | | | | | | |
|---|---|---|---|---|---|---|---|---|---|
| 1 | 구 | 배수시설 | 균열 | 0.2 | 0.6 | | 2 | m | 1.20 |
| 2 | 구 | 측벽부 | 균열 | 0.2 | 0.9 | | 1 | m | 0.90 |
| 3 | 구 | 천단부 | 보수부재균열 | 0.2 | 9.0 | | 1 | m | 9.00 |
| 4 | 구 | 천단부 | 보수부재균열 | 0.2 | 9.0 | | 1 | m | 9.00 |
| 5 | 구 | 천단부 | 균열 | 0.2 | 3.0 | | 1 | m | 3.00 |
| 6 | 구 | 천단부 | 보수부재균열 | 0.2 | 9.0 | | 1 | m | 9.00 |
| 7 | 구 | 천단부 | 보수부재균열 | 0.2 | 4.0 | | 1 | m | 4.00 |
| 8 | 구 | 공동구 | 균열 | 0.2 | 0.4 | | 3 | m | 1.20 |
| 9 | 구 | 배수시설 | 균열 | 0.2 | 0.6 | | 1 | m | 0.60 |
| 10 | 구 | 공동구 | 균열 | 0.2 | 0.4 | | 1 | m | 0.40 |
| 11 | 구 | 배수시설 | 균열 | 0.2 | 0.6 | | 1 | m | 0.60 |
| 12 | 구 | 배수시설 | 침수구 토사퇴적 | | | | 1 | EA | 1.00 |
| 13 | 구 | 공동구 | 균열 | 0.2 | 0.4 | | 1 | m | 0.40 |
| 14 | 구 | 배수시설 | 균열 | 0.2 | 0.6 | | 1 | m | 0.60 |
| 15 | 구 | 공동구 | 균열 | 0.2 | 0.4 | | 1 | m | 0.40 |
| 16 | 구 | 배수시설 | 균열 | 0.2 | 0.6 | | 1 | m | 0.60 |
| 17 | 구 | 공동구 | 덮개파손 | | | | 1 | EA | 1.00 |
| 18 | 구 | 공동구 | 균열 | 0.2 | 0.4 | | 2 | m | 0.80 |
| 19 | 구 | 배수시설 | 균열 | 0.2 | 0.6 | | 2 | m | 1.20 |
| 20 | 신 | 공동구 | 파손 | | 0.1 | 1.0 | 1 | m² | 0.10 |
| 21 | 신 | 공동구 | 균열 | 0.2 | 0.4 | | 1 | m | 0.40 |
| 22 | 신 | 공동구 | 덮개파손 | | | | 1 | EA | 1.00 |
| 23 | 신 | 공동구 | 파손 | | 0.1 | 10.0 | 1 | m² | 1.00 |
| 24 | 신 | 포장부 | 포장파손 | | 0.1 | 0.3 | 1 | m² | 0.03 t-10mm |

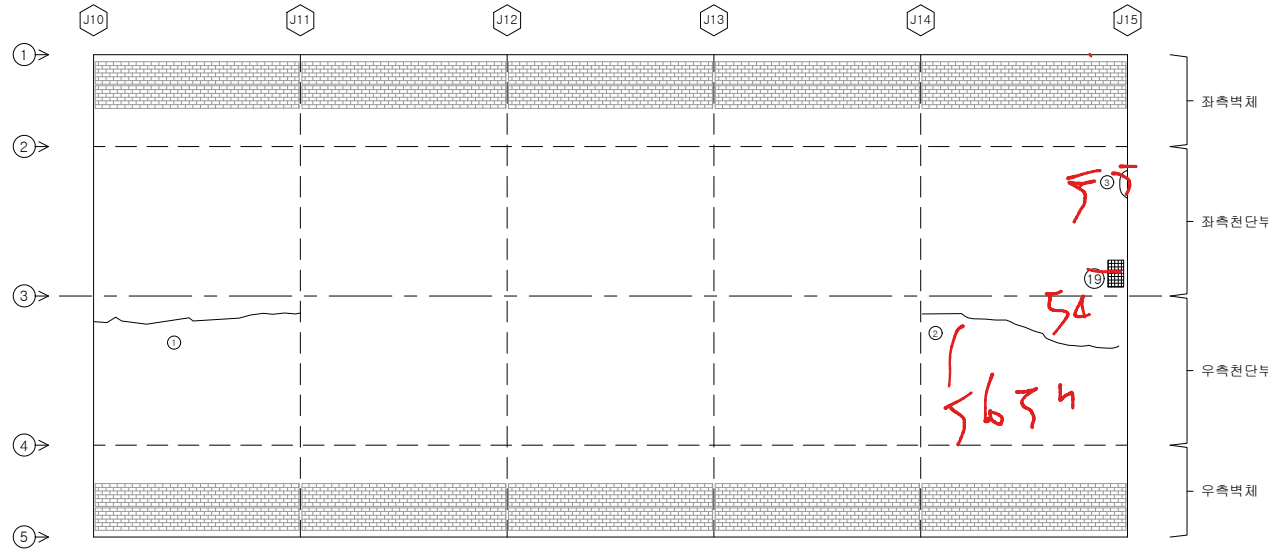
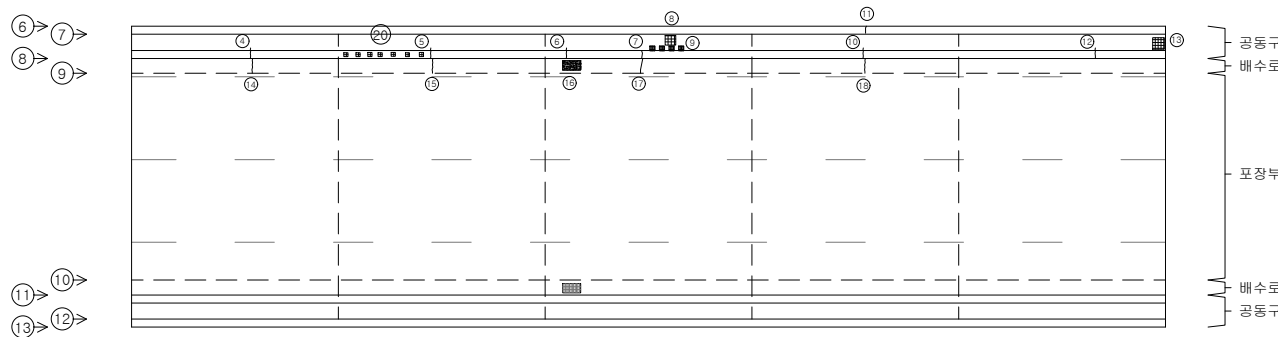
003

| 해운대터널 | | | | | | | | | |
|---|---|---|---|---|---|---|---|---|---|
| 1 | 구 | 천단부 | 보수부재균열 | 0.2 | 9.0 | | 1 | m | 9.00 |
| 2 | 구 | 천단부 | 보수부재균열 | 0.2 | 7.0 | | 1 | m | 7.00 |
| 3 | 구 | 천단부 | 보수부재균열 | 0.2 | 0.8 | | 1 | m | 0.80 |
| 4 | 구 | 공동구 | 균열 | 0.2 | 0.4 | | 1 | m | 0.40 |
| 5 | 구 | 공동구 | 균열 | 0.2 | 0.4 | | 1 | m | 0.40 |
| 6 | 구 | 공동구 | 균열 | 0.3 | 0.4 | | 1 | m | 0.40 |
| 7 | 구 | 공동구 | 균열 | 0.2 | 0.4 | | 1 | m | 0.40 |
| 8 | 구 | 공동구 | 덮개파손 | | | | 1 | EA | 1.00 |
| 9 | 구 | 공동구 | 파손 | | 0.1 | 0.1 | 4 | m² | 0.04 |
| 10 | 구 | 공동구 | 균열 | 0.2 | 0.4 | | 1 | m | 0.40 |
| 11 | 구 | 공동구 | 균열 | 0.2 | 0.2 | | 1 | m | 0.20 |
| 12 | 구 | 공동구 | 균열 | 0.2 | 0.4 | | 1 | m | 0.40 |
| 13 | 구 | 공동구 | 덮개파손 | | | | 1 | EA | 1.00 |
| 14 | 구 | 배수시설 | 균열 | 0.2 | 0.6 | | 1 | m | 0.60 |
| 15 | 구 | 배수시설 | 균열 | 0.2 | 0.6 | | 1 | m | 0.60 |
| 16 | 구 | 배수시설 | 침수구 토사퇴적 | | | | 1 | EA | 1.00 |
| 17 | 구 | 배수시설 | 균열 | 0.2 | 0.6 | | 1 | m | 0.60 |
| 18 | 구 | 배수시설 | 균열 | 0.2 | 0.6 | | 1 | m | 0.60 |
| 19 | 신 | 천단부 | 박리 | 0.1 | 0.2 | | 1 | m² | 0.02 |
| 20 | 신 | 공동구 | 포장파손 | | 0.1 | 0.1 | 7 | m² | 0.07 |

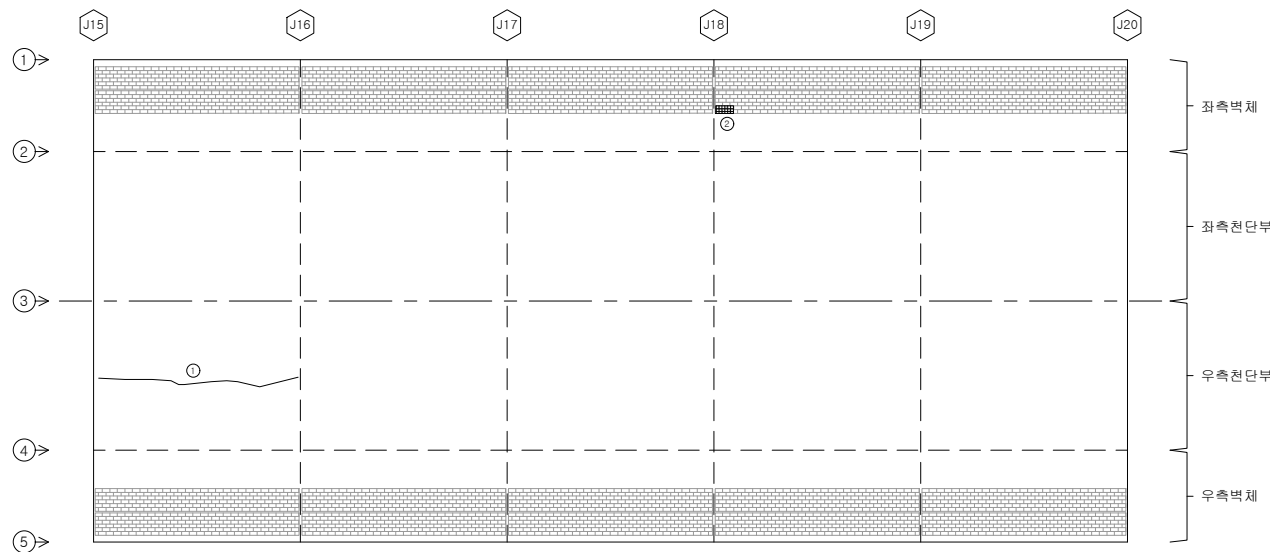
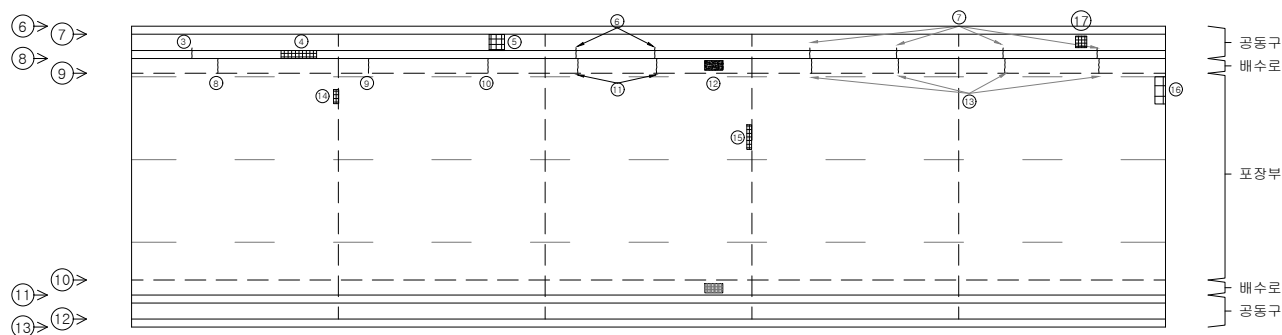
004

| 해운대터널 | | | | | | | | | |
|---|---|---|---|---|---|---|---|---|---|
| 1 | 구 | 천단부 | 보수부재균열 | 0.2 | 9.0 | | 1 | m | 9.00 |
| 2 | 구 | 측벽부 | 타일탈락 | | | | 3 | EA | 3.00 |
| 3 | 구 | 공동구 | 균열 | 0.2 | 0.4 | | 1 | m | 0.40 |
| 4 | 구 | 공동구 | 파손 | | 0.1 | 1.0 | 1 | m² | 0.10 |
| 5 | 구 | 공동구 | 덮개파손 | | | | 1 | EA | 1.00 |
| 6 | 구 | 공동구 | 균열 | 0.2 | 0.4 | | 2 | m | 0.80 |
| 7 | 구 | 공동구 | 균열 | 0.2 | 0.4 | | 4 | m | 1.60 |
| 8 | 구 | 배수시설 | 균열 | 0.2 | 0.6 | | 1 | m | 0.60 |
| 9 | 구 | 배수시설 | 균열 | 0.2 | 0.6 | | 1 | m | 0.60 |
| 10 | 구 | 배수시설 | 균열 | 0.2 | 0.6 | | 1 | m | 0.60 |
| 11 | 구 | 배수시설 | 균열 | 0.2 | 0.6 | | 2 | m | 1.20 |
| 12 | 구 | 배수시설 | 침수구 토시외적 | | | | 1 | EA | 1.00 |
| 13 | 구 | 배수시설 | 균열 | 0.2 | 0.6 | | 4 | m | 2.40 |
| 14 | 구 | 포장부 | 포장파손 | | 0.1 | 0.4 | 1 | m² | 0.04 |
| 15 | 구 | 포장부 | 포장파손 | | 0.1 | 0.6 | 1 | m² | 0.06 |
| 16 | 구 | 포장부 | 포장파손 | | 0.1 | 1.0 | 1 | m² | 0.10 |
| 17 | 신 | 공동구 | 덮개파손 | | | | 1 | EA | 1.00 |

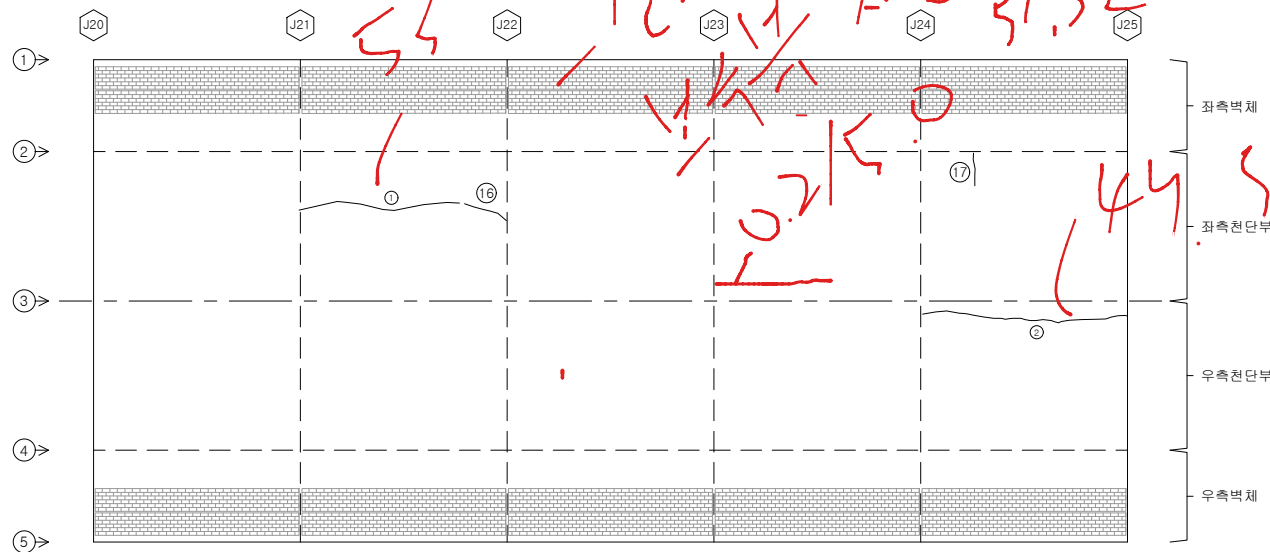
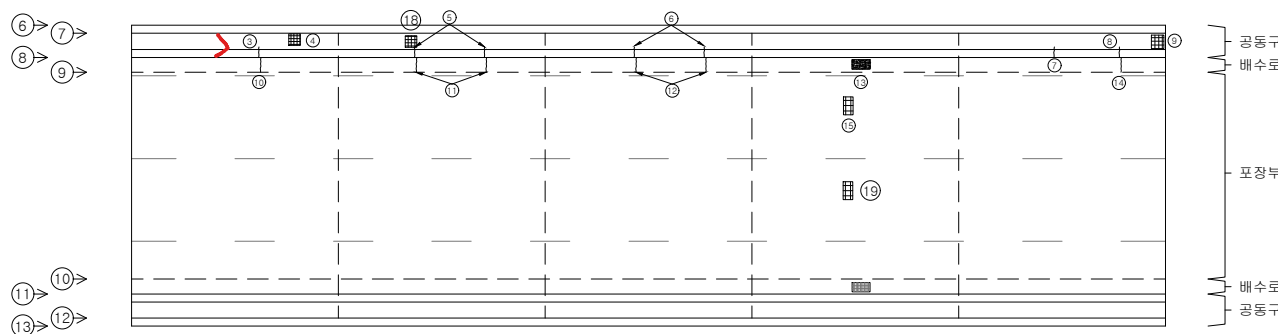
005

| 해운대터널 | | | | | | | | | | |
|---|---|---|---|---|---|---|---|---|---|---|
| 1 | 구 | 천단부 | 보수부재균열 | 0.2 | 6.0 | | 1 | m | 6.00 | |
| 2 | 구 | 천단부 | 보수부재균열 | 0.2 | 9.0 | | 1 | m | 9.00 | |
| 3 | 구 | 공동구 | 균열 | 0.2 | 0.4 | | 1 | m | 0.40 | |
| 4 | 구 | 공동구 | 덮개파손 | | | | 1 | EA | 1.00 | |
| 5 | 구 | 공동구 | 균열 | 0.2 | 0.4 | | 2 | m | 0.80 | |
| 6 | 구 | 공동구 | 균열 | 0.2 | 0.4 | | 2 | m | 0.80 | |
| 7 | 구 | 공동구 | 균열 | 0.2 | 0.4 | | 1 | m | 0.40 | |
| 8 | 구 | 공동구 | 균열 | 0.2 | 0.4 | | 1 | m | 0.40 | |
| 9 | 구 | 공동구 | 덮개파손 | | | | 1 | EA | 1.00 | |
| 10 | 구 | 배수시설 | 균열 | 0.2 | 0.6 | | 1 | m | 0.60 | |
| 11 | 구 | 배수시설 | 균열 | 0.2 | 0.6 | | 2 | m | 1.20 | |
| 12 | 구 | 배수시설 | 균열 | 0.2 | 0.6 | | 2 | m | 1.20 | |
| 13 | 구 | 배수시설 | 점수구 토사퇴적 | | | | 1 | EA | 1.00 | |
| 14 | 구 | 배수시설 | 균열 | 0.2 | 0.6 | | 1 | m | 0.60 | |
| 15 | 구 | 포장부 | 포장파손 | | 0.1 | 0.5 | 1 | m² | 0.05 | |
| 16 | 신 | 천단부 | 균열 | 0.2 | 3.0 | | 1 | m | 3.00 | |
| 17 | 신 | 천단부 | 균열 | 0.2 | 1.0 | | 1 | m | 1.00 | |
| 18 | 신 | 공동구 | 덮개파손 | | | | 1 | EA | 1.00 | |
| 19 | 신 | 포장부 | 포장파손 | | 0.1 | 0.5 | 1 | m² | 0.05 | |

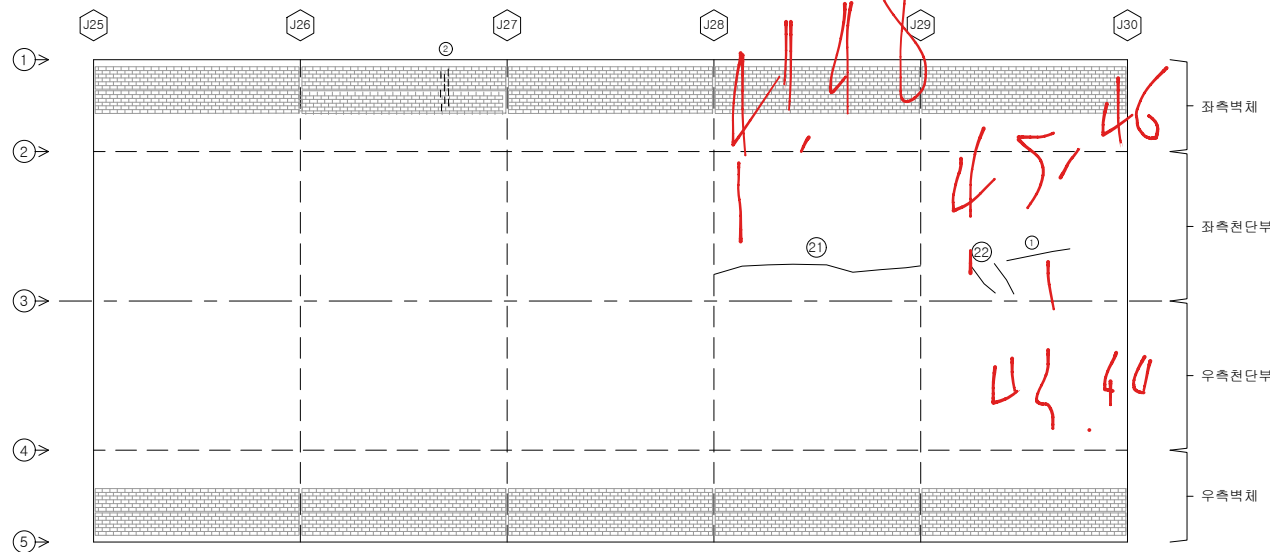
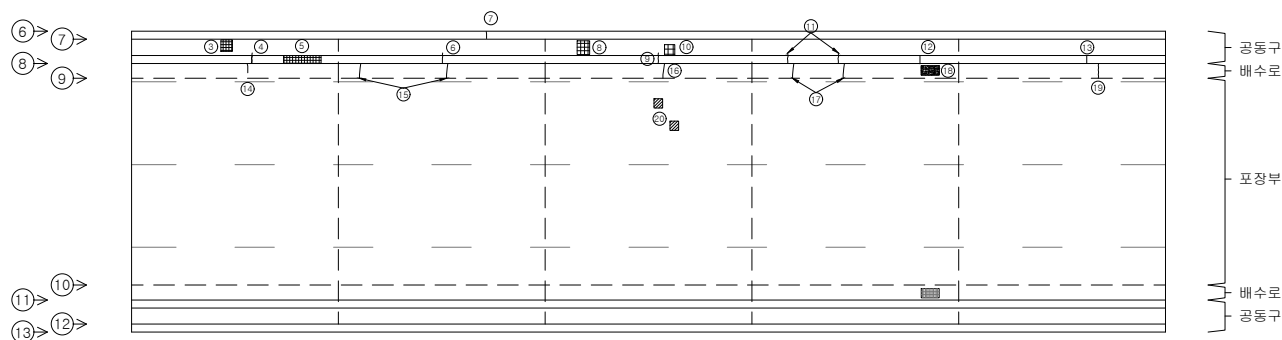
| 해운대터널 | | | | | | | | | |
|---|---|---|---|---|---|---|---|---|---|
| 1 | 구 | 천단부 | 균열 | 0.2 | 4.0 | | 1 | m | 4.00 |
| 2 | 구 | 측벽부 | 타원균열 | | | | 10 | EA | 10.00 |
| 3 | 구 | 공동구 | 덮개파손 | | | | 1 | EA | 1.00 |
| 4 | 구 | 공동구 | 균열 | 0.2 | 0.4 | | 1 | m | 0.40 |
| 5 | 구 | 공동구 | 파손 | | 0.1 | 0.8 | 1 | m² | 0.08 |
| 6 | 구 | 공동구 | 균열 | 0.2 | 0.4 | | 1 | m | 0.40 |
| 7 | 구 | 공동구 | 균열 | 0.2 | 0.2 | | 1 | m | 0.20 |
| 8 | 구 | 공동구 | 덮개파손 | | | | 1 | EA | 1.00 |
| 9 | 구 | 공동구 | 균열 | 0.2 | 0.4 | | 1 | m | 0.40 |
| 10 | 구 | 공동구 | 덮개파손 | | | | 1 | EA | 1.00 |
| 11 | 구 | 공동구 | 균열 | 0.2 | 0.4 | | 2 | m | 0.80 |
| 12 | 구 | 공동구 | 균열 | 0.2 | 0.2 | | 1 | m | 0.20 |
| 13 | 구 | 공동구 | 균열 | 0.2 | 0.2 | | 1 | m | 0.20 |
| 14 | 구 | 배수시설 | 균열 | 0.2 | 0.4 | | 1 | m | 0.40 |
| 15 | 구 | 배수시설 | 균열 | 0.2 | 0.6 | | 2 | m | 1.20 |
| 16 | 구 | 배수시설 | 균열 | 0.2 | 0.6 | | 1 | m | 0.60 |
| 17 | 구 | 배수시설 | 균열 | 0.2 | 0.6 | | 2 | m | 1.20 |
| 18 | 구 | 배수시설 | 침수구 토사퇴적 | | | | 1 | EA | 1.00 |
| 19 | 구 | 배수시설 | 균열 | 0.2 | 0.6 | | 1 | m | 0.60 |
| 20 | 구 | 포장부 | 포장파괴 | | 0.1 | 0.1 | 2 | m² | 0.02 |
| 21 | 신 | 천단부 | 균열 | 0.2 | 9.0 | | 1 | m | 9.00 |
| 22 | 신 | 천단부 | 균열 | 0.1 | 1.2 | | 2 | m | 2.40 |

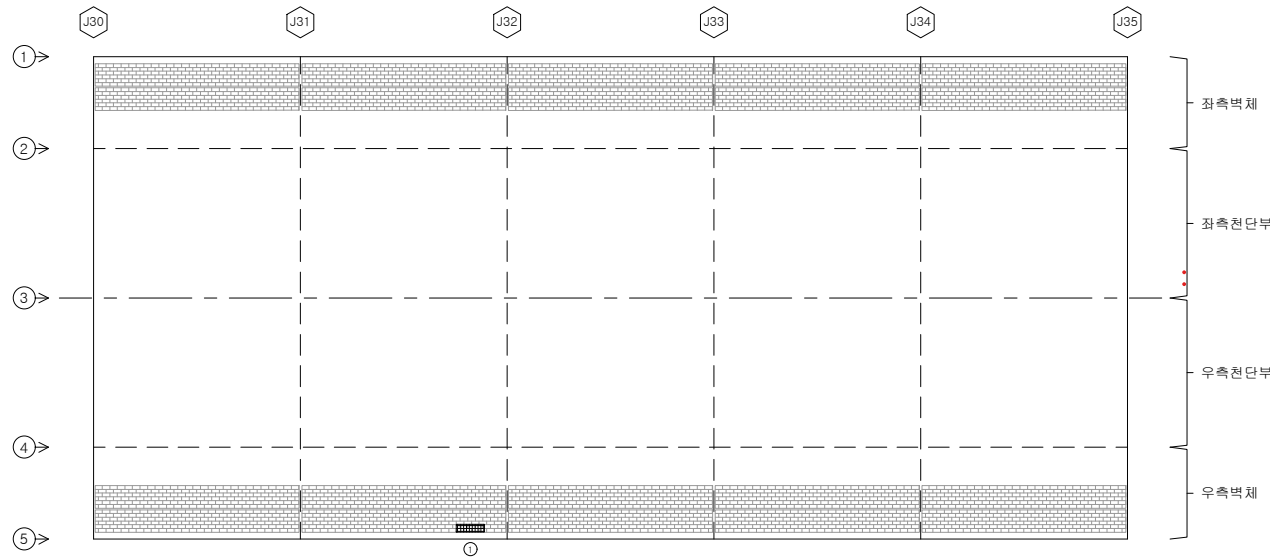
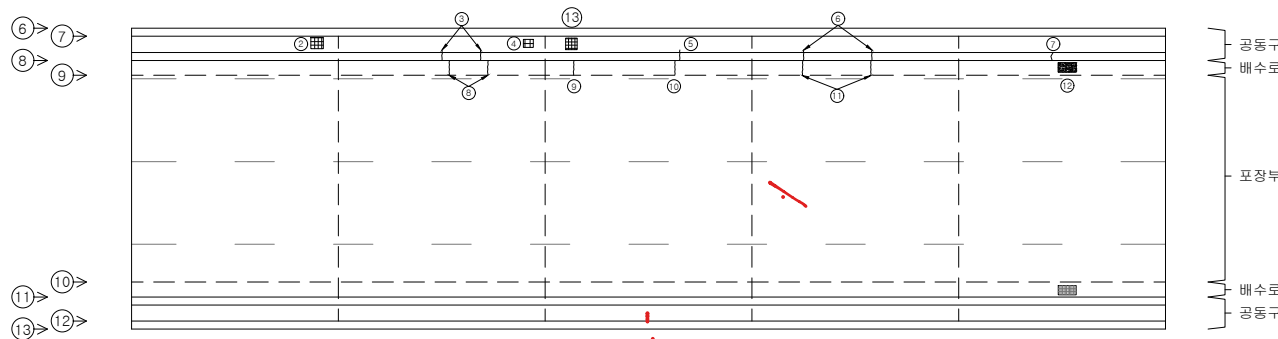
| 해운대터널 | | | | | | | | | |
|---|---|---|---|---|---|---|---|---|---|
| 3 | 구 | 공동구 | 균열 | 0.2 | 0.4 | | 2 | m | 0.80 |
| 5 | 구 | 공동구 | 균열 | 0.1 | 0.4 | | 1 | m | 0.40 |
| 6 | 구 | 공동구 | 균열 | 0.2 | 0.4 | | 2 | m | 0.80 |
| 7 | 구 | 공동구 | 균열 | 0.2 | 0.4 | | 1 | m | 0.40 |
| 8 | 구 | 배수시설 | 균열 | 0.2 | 0.6 | | 2 | m | 1.20 |
| 9 | 구 | 배수시설 | 균열 | 0.2 | 0.6 | | 1 | m | 0.60 |
| 10 | 구 | 배수시설 | 균열 | 0.1 | 0.6 | | 1 | m | 0.60 |
| 11 | 구 | 배수시설 | 균열 | 0.2 | 0.6 | | 2 | m | 1.20 |

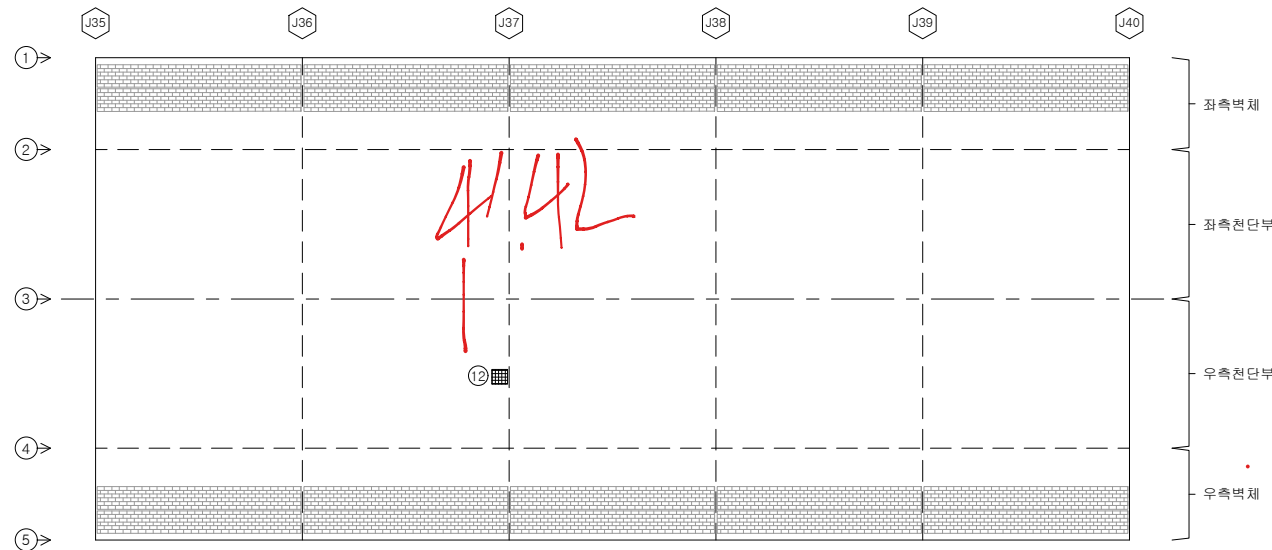
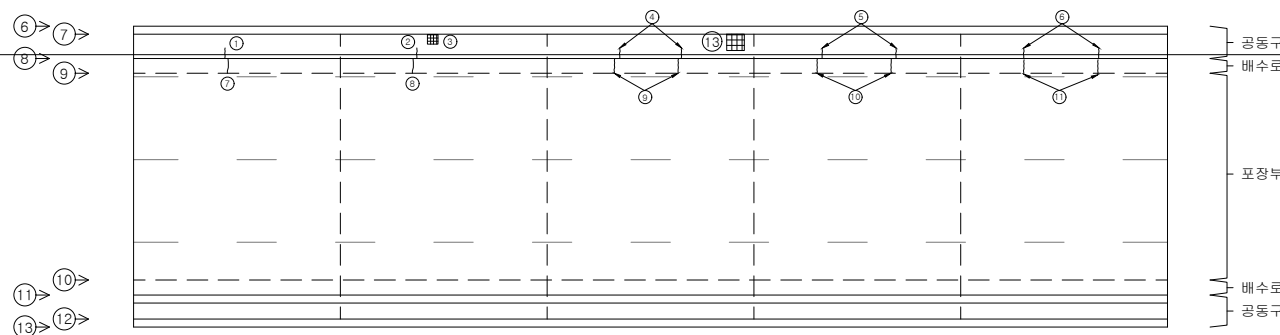
| 해운대터널 | | | | | | | | | |
|---|---|---|---|---|---|---|---|---|---|
| 1 | 구 | 공동구 | 균열 | 0.2 | 0.4 | | 1 | m | 0.40 |
| 2 | 구 | 공동구 | 균열 | 0.2 | 0.4 | | 1 | m | 0.40 |
| 4 | 구 | 공동구 | 균열 | 0.2 | 0.4 | | 2 | m | 0.80 |
| 5 | 구 | 공동구 | 균열 | 0.2 | 0.4 | | 2 | m | 0.80 |
| 6 | 구 | 공동구 | 균열 | 0.2 | 0.4 | | 2 | m | 0.80 |
| 7 | 구 | 배수시설 | 균열 | 0.2 | 0.6 | | 1 | m | 0.60 |
| 8 | 구 | 배수시설 | 균열 | 0.2 | 0.6 | | 1 | m | 0.60 |
| 9 | 구 | 배수시설 | 균열 | 0.2 | 0.6 | | 2 | m | 1.20 |
| 10 | 구 | 배수시설 | 균열 | 0.2 | 0.6 | | 2 | m | 1.20 |
| 11 | 구 | 배수시설 | 균열 | 0.2 | 0.6 | | 2 | m | 1.20 |

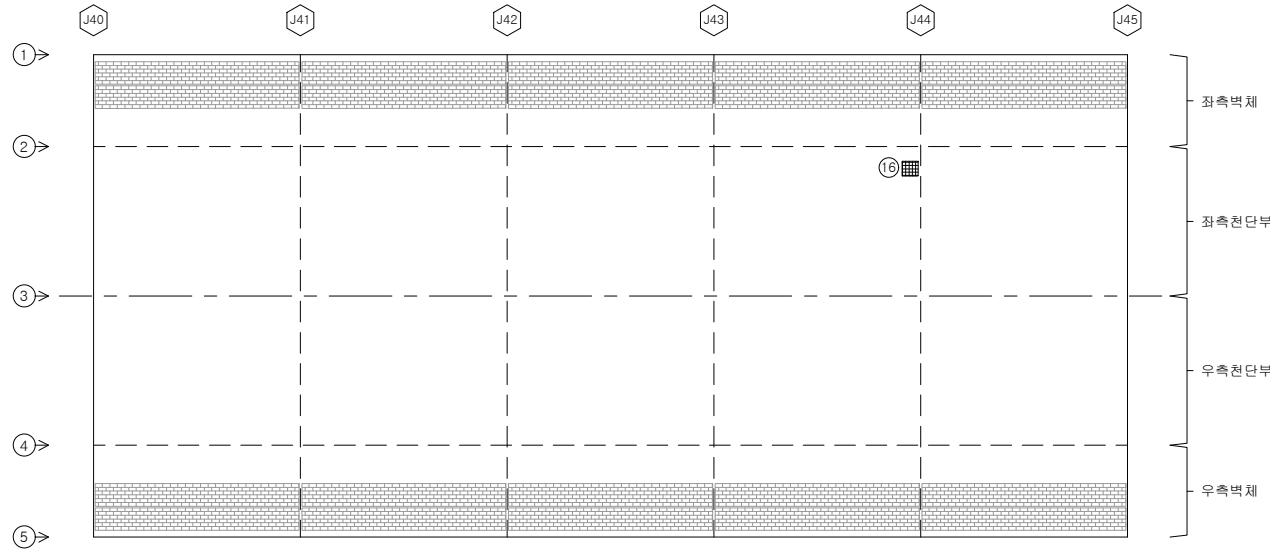
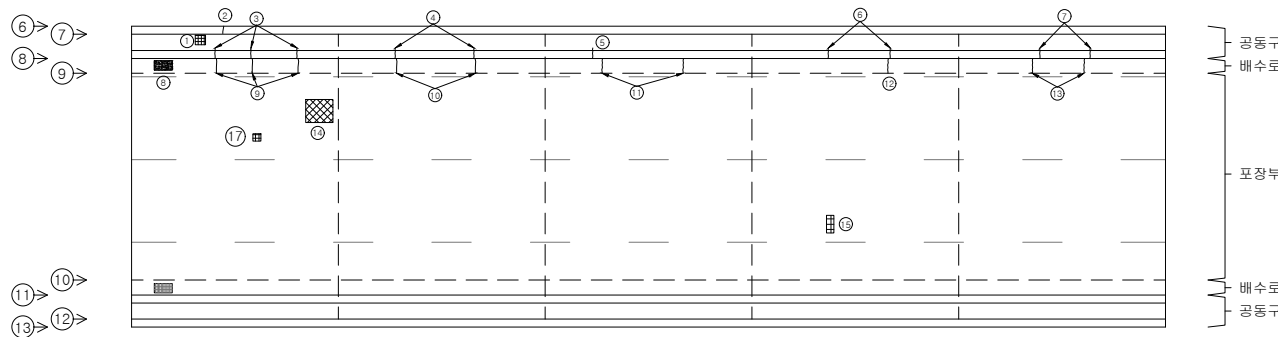
| 해운대터널 | | | | | | | | | |
|---|---|---|---|---|---|---|---|---|---|
| 2 | 구 | 공동구 | 균열 | 0.2 | 0.2 | | 1 | m | 0.20 |
| 3 | 구 | 공동구 | 균열 | 0.2 | 0.4 | | 3 | m | 1.20 |
| 4 | 구 | 공동구 | 균열 | 0.2 | 0.4 | | 2 | m | 0.80 |
| 5 | 구 | 공동구 | 균열 | 0.2 | 0.4 | | 1 | m | 0.40 |
| 6 | 구 | 공동구 | 균열 | 0.2 | 0.4 | | 2 | m | 0.80 |
| 7 | 구 | 공동구 | 균열 | 0.2 | 0.4 | | 2 | m | 0.80 |
| 9 | 구 | 배수시설 | 균열 | 0.2 | 0.6 | | 3 | m | 1.80 |
| 10 | 구 | 배수시설 | 균열 | 0.2 | 0.6 | | 2 | m | 1.20 |
| 11 | 구 | 배수시설 | 균열 | 0.2 | 0.6 | | 2 | m | 1.20 |
| 12 | 구 | 배수시설 | 균열 | 0.2 | 0.6 | | 1 | m | 0.60 |
| 13 | 구 | 배수시설 | 균열 | 0.2 | 0.6 | | 2 | m | 1.20 |

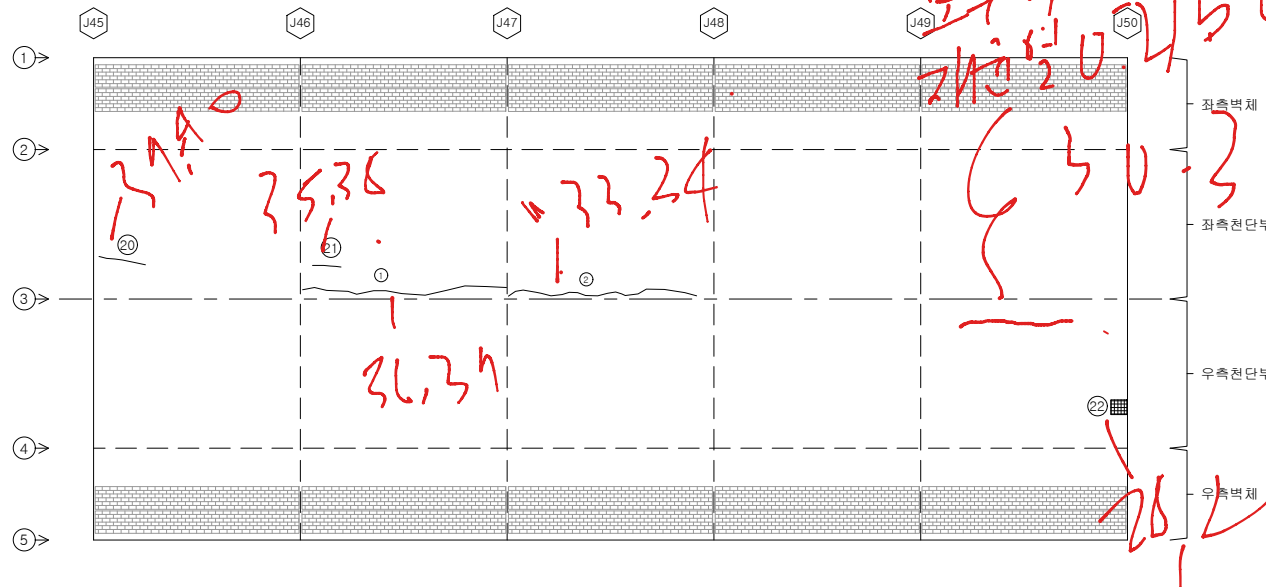
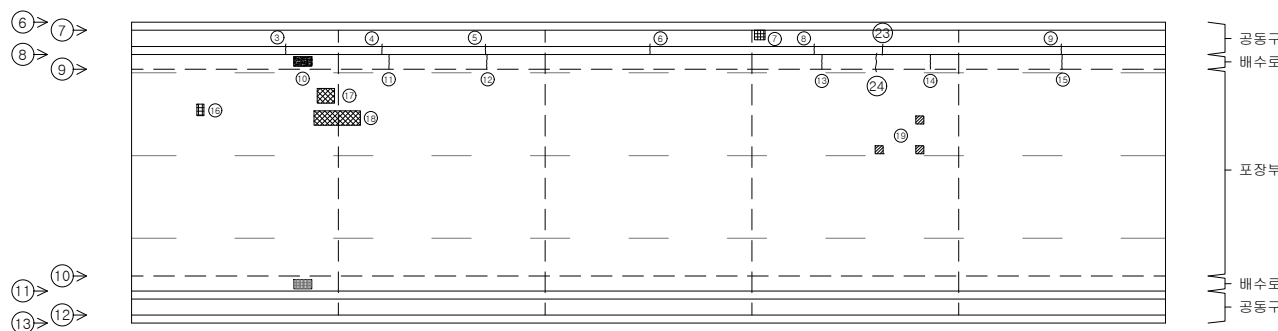
| 해운대터널 | | | | | | | | | |
|---|---|---|---|---|---|---|---|---|---|
| 1 | 구 | 천단부 | 보수부재균열 | 0.2 | 9.0 | | 1 | m | 9.00 |
| 2 | 구 | 천단부 | 보수부재균열 | 0.2 | 9.0 | | 1 | m | 9.00 |
| 3 | 구 | 공동구 | 균열 | 0.2 | 0.4 | | 1 | m | 0.40 |
| 4 | 구 | 공동구 | 균열 | 0.2 | 0.4 | | 1 | m | 0.40 |
| 5 | 구 | 공동구 | 균열 | 0.2 | 0.4 | | 1 | m | 0.40 |
| 6 | 구 | 공동구 | 균열 | 0.2 | 0.4 | | 1 | m | 0.40 |
| 7 | 구 | 공동구 | 균열 | 0.2 | 0.4 | | 1 | m | 0.40 |
| 8 | 구 | 공동구 | 균열 | 0.2 | 0.4 | | 1 | m | 0.40 |
| 9 | 구 | 공동구 | 균열 | 0.2 | 0.4 | | 1 | m | 0.40 |
| 11 | 구 | 배수시설 | 균열 | 0.2 | 0.6 | | 1 | m | 0.60 |
| 12 | 구 | 배수시설 | 균열 | 0.2 | 0.6 | | 1 | m | 0.60 |
| 13 | 구 | 배수시설 | 균열 | 0.2 | 0.6 | | 1 | m | 0.60 |
| 14 | 구 | 배수시설 | 균열 | 0.2 | 0.6 | | 1 | m | 0.60 |
| 15 | 구 | 배수시설 | 균열 | 0.2 | 0.6 | | 1 | m | 0.60 |
| 20 | 선 | 천단부 | 균열 | 0.1 | 2.0 | | 1 | m | 2.00 |
| 21 | 선 | 천단부 | 균열 | 0.1 | 2.0 | | 1 | m | 2.00 |
| 23 | 선 | 공동구 | 균열 | 0.2 | 0.4 | | 1 | m | 0.40 |
| 24 | 선 | 배수시설 | 균열 | 0.2 | 0.6 | | 1 | m | 0.60 |

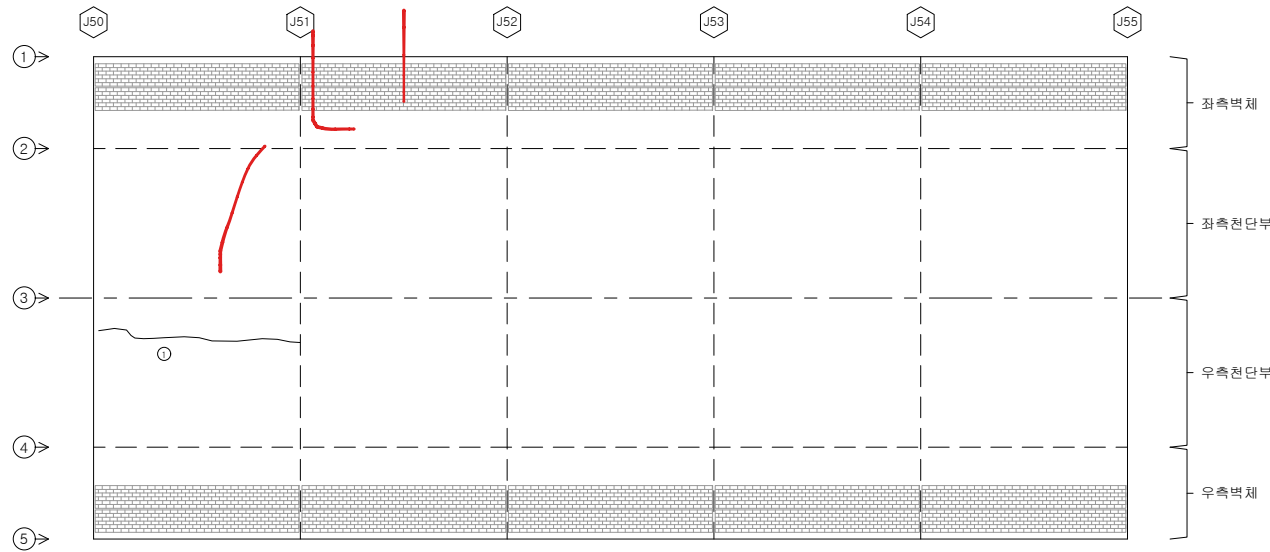
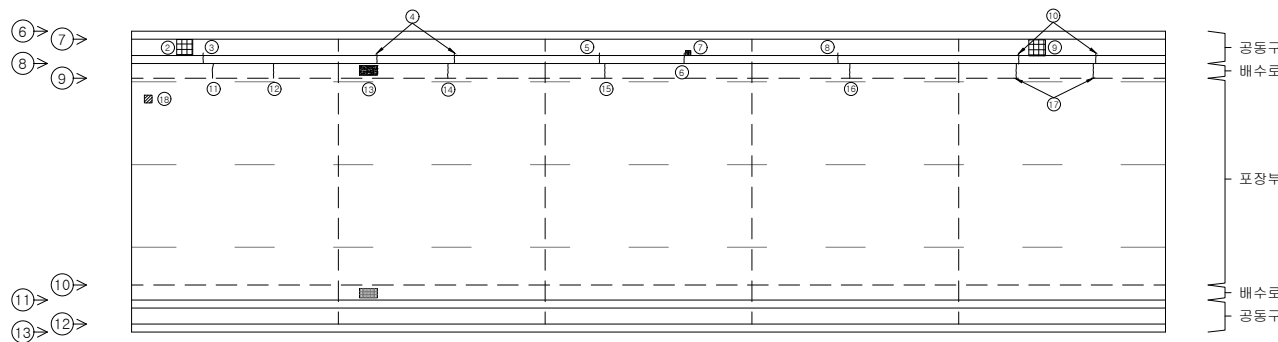
| 해운대터널 | | | | | | | | | |
|---|---|---|---|---|---|---|---|---|---|
| 1 | 구 | 천단부 | 보수부재균열 | 0.2 | 9.0 | | 1 | m | 9.00 |
| 3 | 구 | 공동구 | 균열 | 0.2 | 0.4 | | 1 | m | 0.40 |
| 4 | 구 | 공동구 | 균열 | 0.2 | 0.4 | | 2 | m | 0.80 |
| 5 | 구 | 공동구 | 균열 | 0.2 | 0.4 | | 1 | m | 0.40 |
| 6 | 구 | 공동구 | 균열 | 0.2 | 0.4 | | 1 | m | 0.40 |
| 8 | 구 | 공동구 | 균열 | 0.2 | 0.4 | | 1 | m | 0.40 |
| 10 | 구 | 공동구 | 균열 | 0.2 | 0.4 | | 2 | m | 0.80 |
| 11 | 구 | 배수시설 | 균열 | 0.2 | 0.6 | | 1 | m | 0.60 |
| 12 | 구 | 배수시설 | 균열 | 0.2 | 0.6 | | 1 | m | 0.60 |
| 14 | 구 | 배수시설 | 균열 | 0.2 | 0.6 | | 1 | m | 0.60 |
| 15 | 구 | 배수시설 | 균열 | 0.2 | 0.6 | | 1 | m | 0.60 |
| 16 | 구 | 배수시설 | 균열 | 0.2 | 0.6 | | 1 | m | 0.60 |
| 17 | 구 | 배수시설 | 균열 | 0.2 | 0.6 | | 2 | m | 1.20 |
| 18 | 구 | 포장부 | 포장균열 | | 0.1 | 0.1 | 1 | m² | 0.01 |

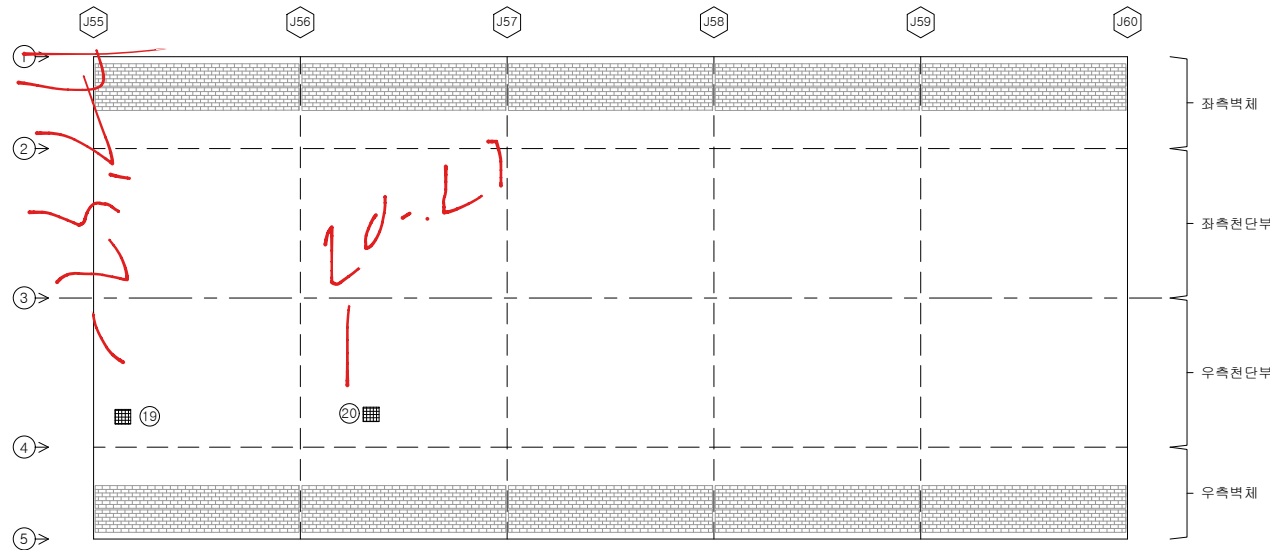
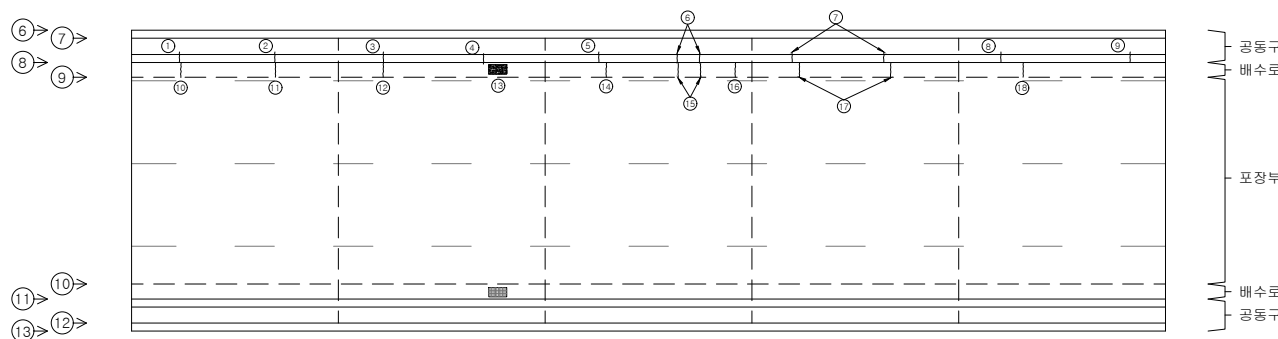
| 해운대터널 | | | | | | | | | |
|---|---|---|---|---|---|---|---|---|---|
| 1 | 구 | 공동구 | 균열 | 0.2 | 0.4 | | 1 | m | 0.40 |
| 2 | 구 | 공동구 | 균열 | 0.2 | 0.4 | | 1 | m | 0.40 |
| 3 | 구 | 공동구 | 균열 | 0.2 | 0.4 | | 1 | m | 0.40 |
| 4 | 구 | 공동구 | 균열 | 0.2 | 0.4 | | 1 | m | 0.40 |
| 5 | 구 | 공동구 | 균열 | 0.2 | 0.4 | | 1 | m | 0.40 |
| 6 | 구 | 공동구 | 균열 | 0.2 | 0.4 | | 2 | m | 0.80 |
| 7 | 구 | 공동구 | 균열 | 0.2 | 0.4 | | 2 | m | 0.80 |
| 8 | 구 | 공동구 | 균열 | 0.2 | 0.4 | | 1 | m | 0.40 |
| 9 | 구 | 공동구 | 균열 | 0.1 | 0.4 | | 1 | m | 0.40 |
| 10 | 구 | 배수시설 | 균열 | 0.2 | 0.6 | | 1 | m | 0.60 |
| 11 | 구 | 배수시설 | 균열 | 0.2 | 0.6 | | 1 | m | 0.60 |
| 12 | 구 | 배수시설 | 균열 | 0.2 | 0.6 | | 1 | m | 0.60 |
| 14 | 구 | 배수시설 | 균열 | 0.2 | 0.6 | | 1 | m | 0.60 |
| 15 | 구 | 배수시설 | 균열 | 0.2 | 0.6 | | 2 | m | 1.20 |
| 16 | 구 | 배수시설 | 균열 | 0.2 | 0.6 | | 1 | m | 0.60 |
| 17 | 구 | 배수시설 | 균열 | 0.2 | 0.6 | | 1 | m | 0.60 |
| 18 | 구 | 배수시설 | 균열 | 0.2 | 0.6 | | 1 | m | 0.60 |

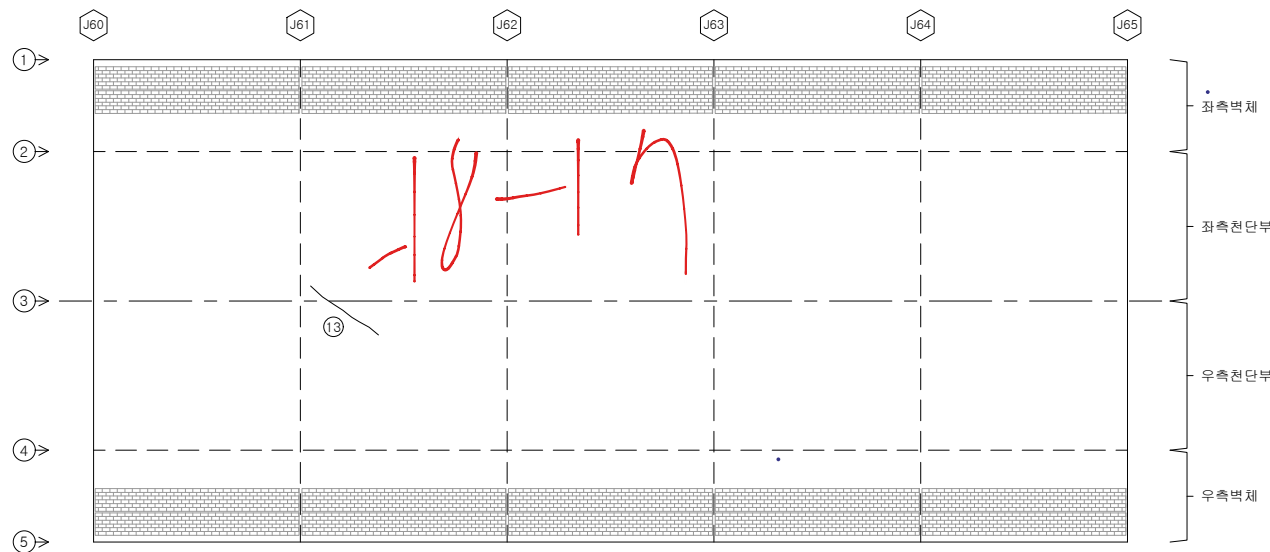
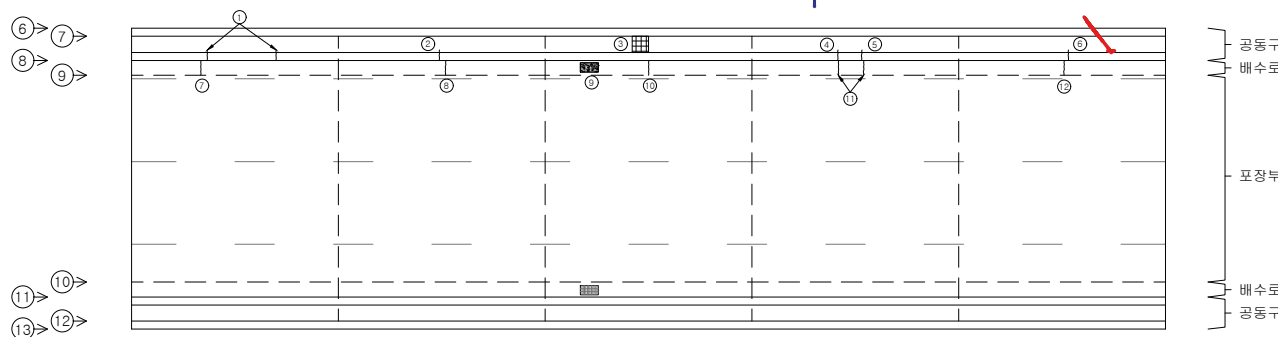
| 해운대터널 | | | | | | | | | |
|---|---|---|---|---|---|---|---|---|---|
| 1 | 구 | 공동구 | 균열 | 0.2 | 0.4 | | 2 | m | 0.80 |
| 2 | 구 | 공동구 | 균열 | 0.2 | 0.4 | | 1 | m | 0.40 |
| 4 | 구 | 공동구 | 균열 | 0.1 | 0.4 | | 1 | m | 0.40 |
| 5 | 구 | 공동구 | 균열 | 0.2 | 0.4 | | 1 | m | 0.40 |
| 6 | 구 | 공동구 | 균열 | 0.2 | 0.4 | | 1 | m | 0.40 |
| 7 | 구 | 배수시설 | 균열 | 0.2 | 0.6 | | 1 | m | 0.60 |
| 8 | 구 | 배수시설 | 균열 | 0.2 | 0.6 | | 1 | m | 0.60 |
| 10 | 구 | 배수시설 | 균열 | 0.2 | 0.6 | | 1 | m | 0.60 |
| 11 | 구 | 배수시설 | 균열 | 0.2 | 0.6 | | 2 | m | 1.20 |
| 12 | 구 | 배수시설 | 균열 | 0.2 | 0.6 | | 1 | m | 0.60 |
| 13 | 선 | 천단부 | 균열 | 0.2 | 2.5 | | 1 | m | 2.50 |

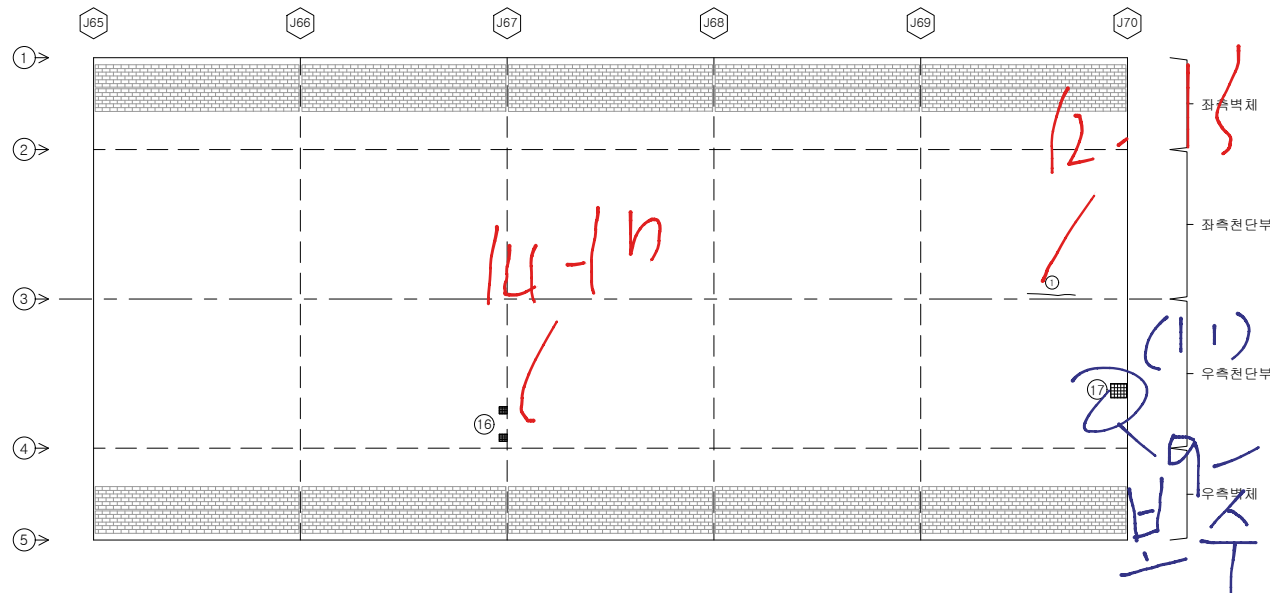
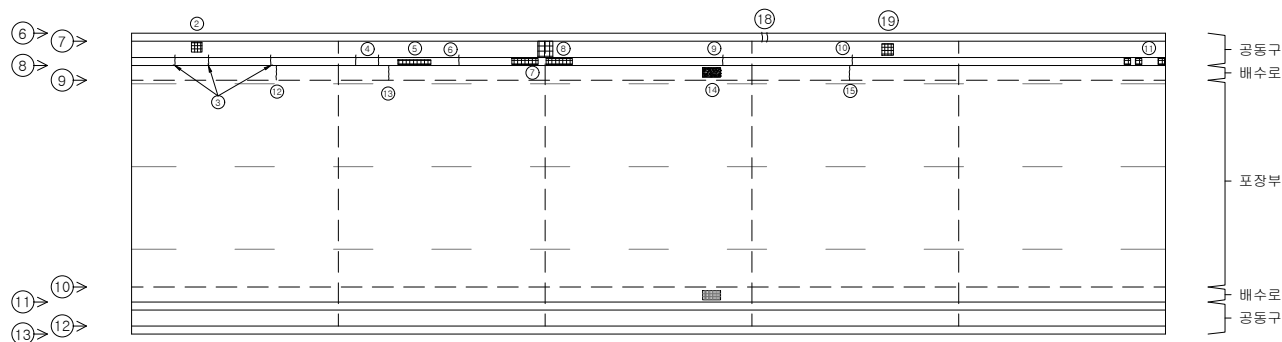
| 해운대터널 | | | | | | | | | | |
|---|---|---|---|---|---|---|---|---|---|---|
| 1 | 구 | 천단부 | 균열 | 0.2 | 1.0 | | | 1 | m | 1.00 |
| 3 | 구 | 공동구 | 균열 | 0.2 | 0.4 | | | 3 | m | 1.20 |
| 4 | 구 | 공동구 | 균열 | 0.2 | 0.4 | | | 2 | m | 0.80 |
| 6 | 구 | 공동구 | 균열 | 0.2 | 0.4 | | | 1 | m | 0.40 |
| 9 | 구 | 공동구 | 균열 | 0.2 | 0.4 | | | 1 | m | 0.40 |
| 10 | 구 | 공동구 | 균열 | 0.2 | 0.4 | | | 1 | m | 0.40 |
| 12 | 구 | 배수시설 | 균열 | 0.2 | 0.6 | | | 1 | m | 0.60 |
| 13 | 구 | 배수시설 | 균열 | 0.2 | 0.6 | | | 1 | m | 0.60 |
| 15 | 구 | 배수시설 | 균열 | 0.2 | 0.6 | | | 1 | m | 0.60 |
| 18 | 신 | 공동구 | 균열 | 0.2 | 0.3 | | | 2 | m | 0.60 |

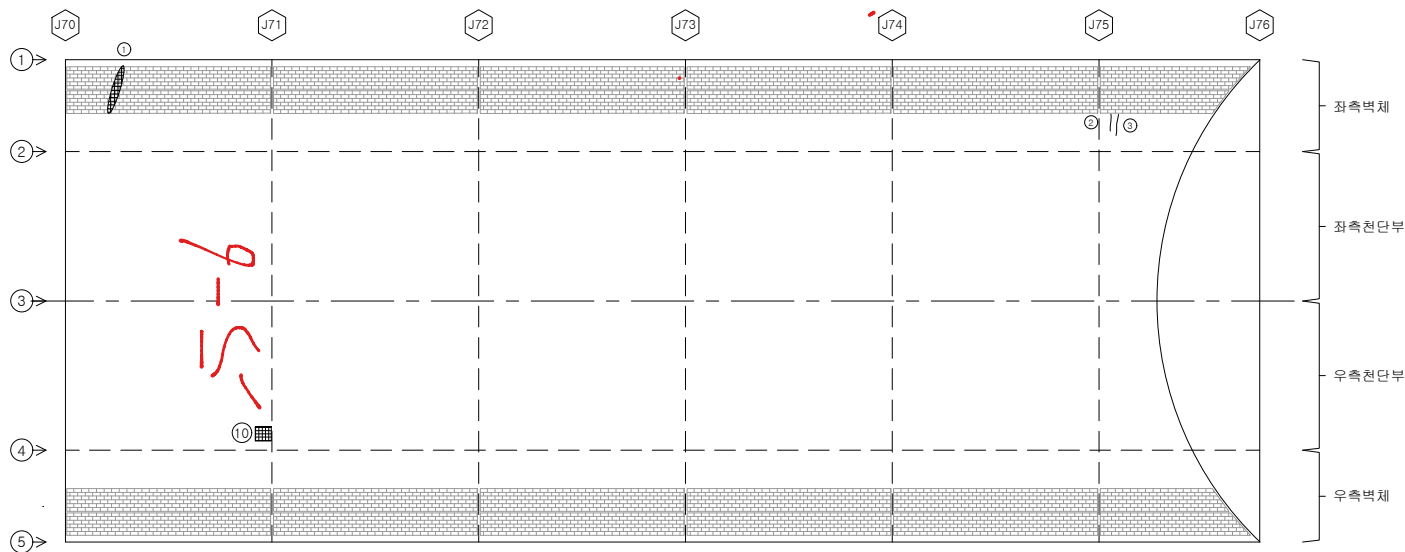
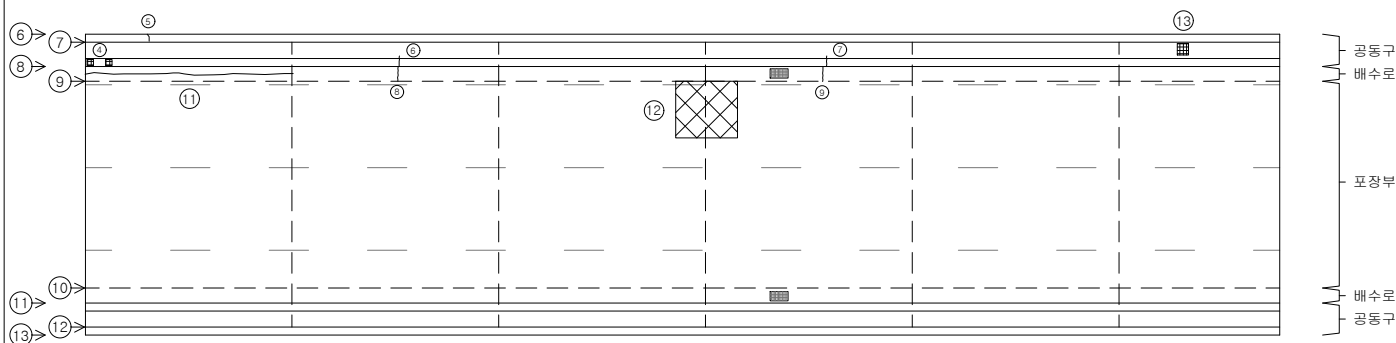
| 해운대터널 | | | | | | | | | |
|---|---|---|---|---|---|---|---|---|---|
| 1 | 구 | 측벽부 | 타원균열 | | | | | | |
| 2 | 구 | 측벽부 | 균열 | 0.2 | 0.8 | | 1 | m | 0.80 |
| 3 | 구 | 측벽부 | 균열 | 0.2 | 1.0 | | 2 | m | 2.00 |
| 5 | 구 | 공동구 | 균열 | 0.2 | 0.2 | | 1 | m | 0.20 |
| 6 | 구 | 공동구 | 균열 | 0.2 | 0.4 | | 1 | m | 0.40 |
| 7 | 구 | 공동구 | 균열 | 0.2 | 0.4 | | 1 | m | 0.40 |
| 8 | 구 | 배수시설 | 균열 | 0.2 | 0.6 | | 1 | m | 0.60 |
| 9 | 구 | 배수시설 | 균열 | 0.2 | 0.6 | | 1 | m | 0.60 |
| 11 | 신 | 배수시설 | 균열 | 0.2 | 9.0 | | 1 | m | 9.00 |

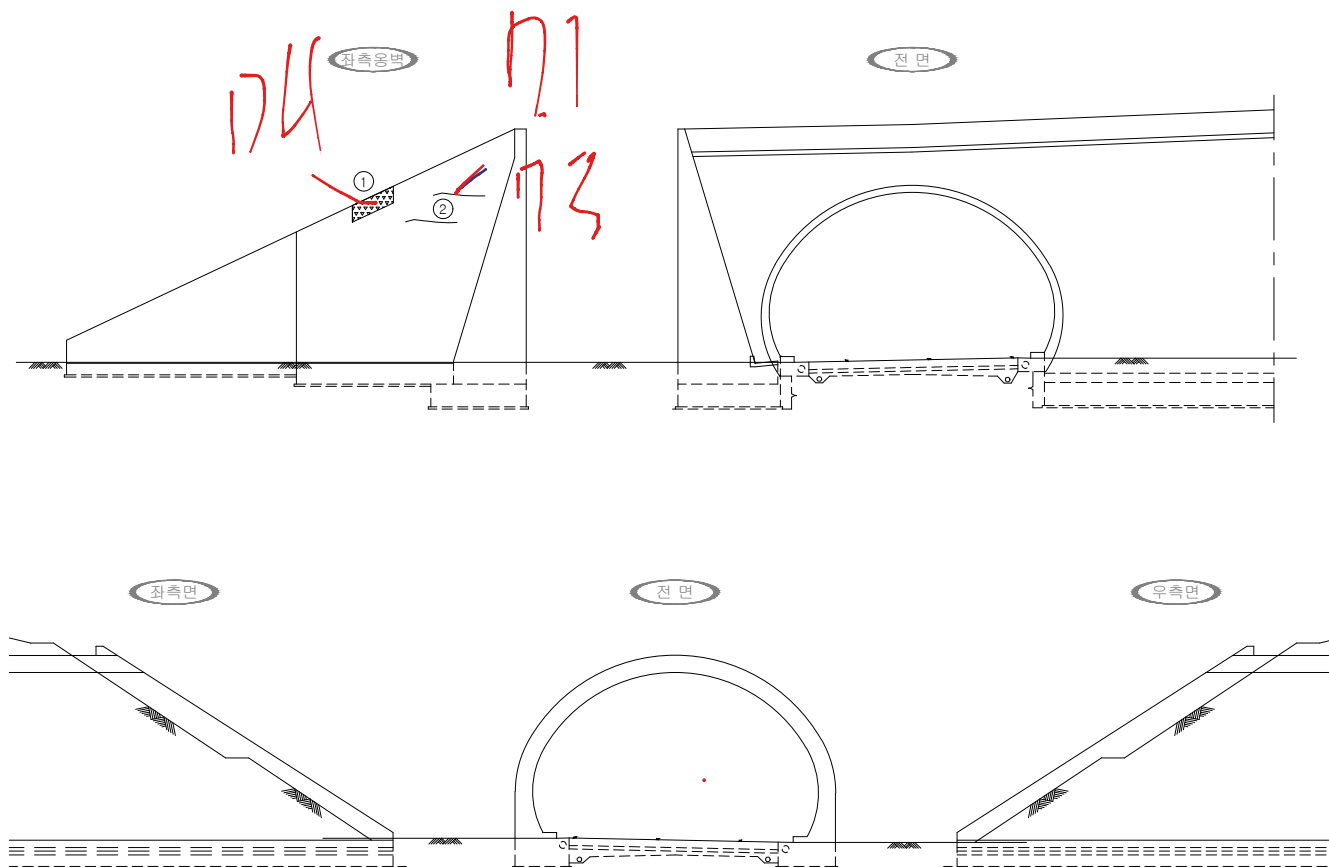
| | | 해운대터널 | | 시중점부 갱구부 | | 손상 규모 | | | | 비고 |
|---|---|---|---|---|---|---|---|---|---|---|
| 2 | 신 | 시점부 | 균열 | 0.3 | 1.5 | | 2 | m | 3.00 | |
