(주)엠케이에스이

2023년 부산울산고속도로  
정밀안전점검 및 성능평가용역

해운대터널(부산) 외관조사망도(1 ~ 5 SPAN)

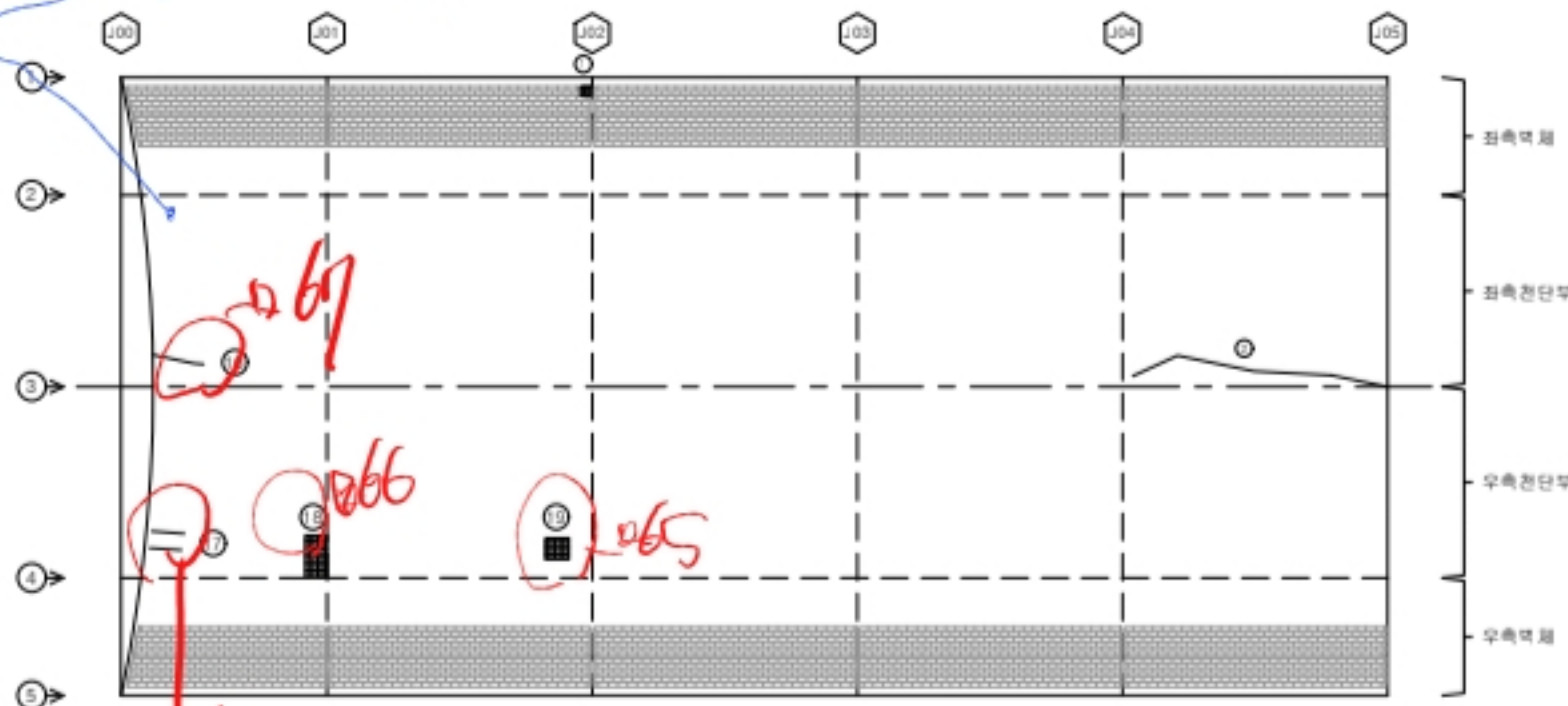
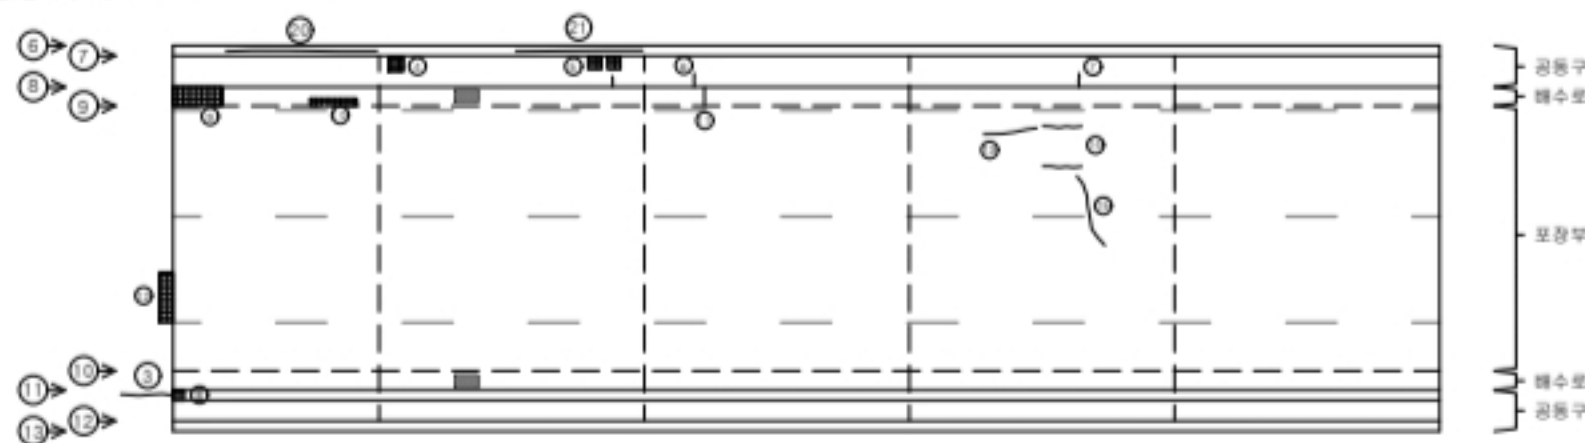
| 해운대터널 | | | | | | | | | |
|---|---|---|---|---|---|---|---|---|---|
| 1 | 구 | 측벽부 | 다열대손 | | | | 2 | EA | 2.00 |
| 2 | 구 | 천단부 | 모수부대손 | 0.2 | 9.0 | | 1 | m | 9.00 |
| 3 | 선 | 포장부 | 점박도로 균열 | 1.0 | 2.0 | | 1 | m | 2.00 |
| 4 | 구 | 공동구 | 일계대손 | | | | 1 | EA | 1.00 |
| 5 | 구 | 공동구 | 일계대손 | | | | 2 | EA | 2.00 |
| 6 | 구 | 공동구 | 균열 | 0.2 | 0.4 | | 1 | m | 0.40 |
| 7 | 구 | 공동구 | 균열 | 0.2 | 0.3 | | 1 | m | 0.30 |
| 8 | 구 | 공동구 | 파손 | | 0.2 | 0.2 | 1 | m | 0.04 |
| 9 | 구 | 배수시설 | 측구 폐손 | | 0.9 | 0.6 | 1 | m | 0.54 |
| 10 | 구 | 배수시설 | 측구 폐손 | | 0.1 | 1.0 | 1 | m | 0.10 |
| 11 | 구 | 배수시설 | 균열 | 0.2 | 0.6 | | 1 | m | 0.60 |
| 12 | 구 | 포장부 | 점박도로 파손 | | 0.1 | 1.0 | 1 | m | 0.10 |
| 13 | 구 | 포장부 | 포장균열 | | 2.0 | | 1 | m | 2.00 |
| 14 | 구 | 포장부 | 포장균열 | | 0.6 | | 2 | m | 1.20 |
| 15 | 구 | 포장부 | 포장균열 | | 2.0 | | 1 | m | 2.00 |
| 16 | 선 | 천단부 | 균열 | 0.2 | 2.0 | | 1 | m | 2.00 |
| 17 | 선 | 천단부 | 균열 | 0.3 | 1.2 | | 2 | m | 2.40 |
| 18 | 선 | 천단부 | 박리 | | 0.1 | 1.0 | 1 | m | 0.10 |
| 19 | 선 | 천단부 | 파손 | | 0.2 | 0.2 | 1 | m | 0.04 |
| 20 | 선 | 공동구 | 사공이 손상 | 0.3 | 9.0 | | 1 | m | 9.00 |
| 21 | 선 | 공동구 | 사공이 손상 | 0.3 | 2.0 | | 1 | m | 2.00 |

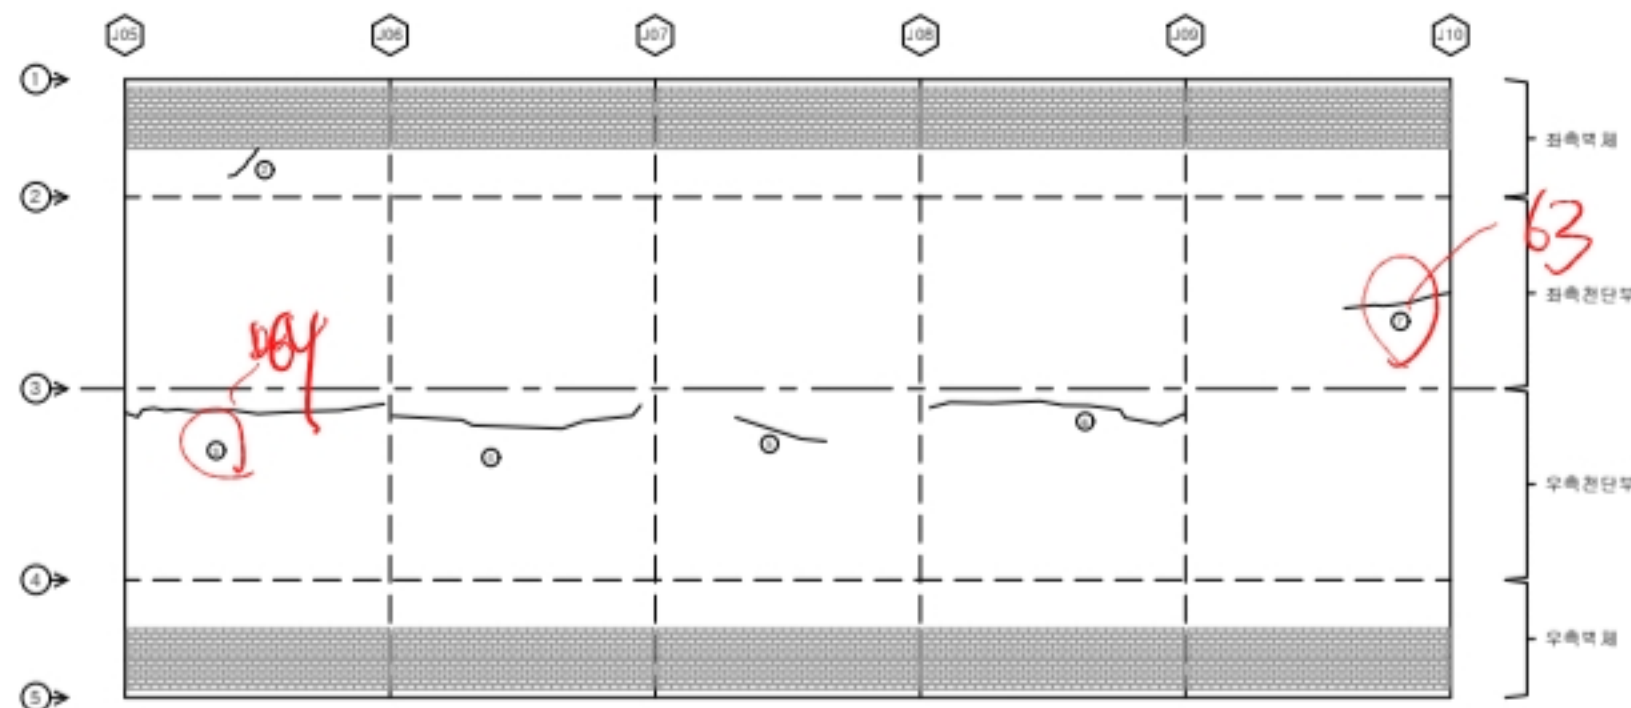
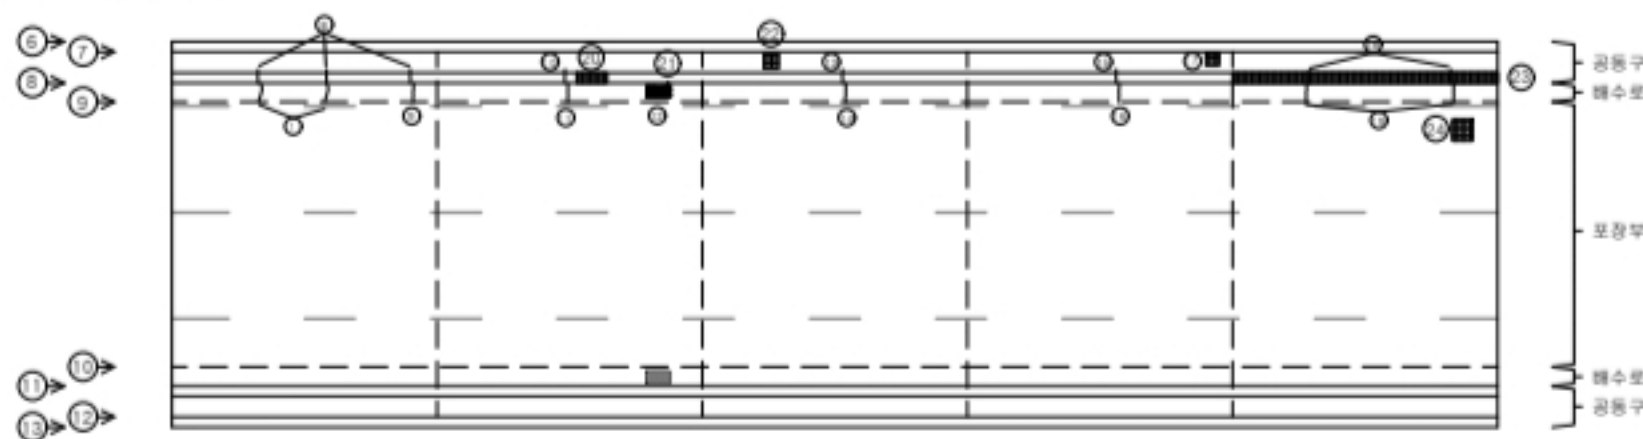
해운대터널(부산) 외관조사망도(5 ~ 10 SPAN)

| 해운대터널 | | | | | | | | | |
|---|---|---|---|---|---|---|---|---|---|
| 1 | 구 | 배수시설 | 관열 | 0.2 | 0.6 | | 2 | m | 1.20 |
| 2 | 구 | 측벽부 | 관열 | 0.2 | 0.9 | | 1 | m | 0.90 |
| 3 | 구 | 천단부 | 보수부재교정 | 0.2 | 9.0 | | 1 | m | 9.00 |
| 4 | 구 | 천단부 | 보수부재교정 | 0.2 | 9.0 | | 1 | m | 9.00 |
| 5 | 구 | 천단부 | 관열 | 0.2 | 3.0 | | 1 | m | 3.00 |
| 6 | 구 | 천단부 | 보수부재교정 | 0.2 | 9.0 | | 1 | m | 9.00 |
| 7 | 구 | 천단부 | 보수부재교정 | 0.2 | 4.0 | | 1 | m | 4.00 |
| 8 | 구 | 공동구 | 관열 | 0.2 | 0.4 | | 3 | m | 1.20 |
| 9 | 구 | 배수시설 | 관열 | 0.2 | 0.6 | | 1 | m | 0.60 |
| 10 | 구 | 공동구 | 관열 | 0.2 | 0.4 | | 1 | m | 0.40 |
| 11 | 구 | 배수시설 | 관열 | 0.2 | 0.6 | | 1 | m | 0.60 |
| 12 | 구 | 배수시설 | 침수구 토사회거 | | | | 1 | EA | 1.00 |
| 13 | 구 | 공동구 | 관열 | 0.2 | 0.4 | | 1 | m | 0.40 |
| 14 | 구 | 배수시설 | 관열 | 0.2 | 0.6 | | 1 | m | 0.60 |
| 15 | 구 | 공동구 | 관열 | 0.2 | 0.4 | | 1 | m | 0.40 |
| 16 | 구 | 배수시설 | 관열 | 0.2 | 0.6 | | 1 | m | 0.60 |
| 17 | 구 | 공동구 | 일체화콘 | | | | 1 | EA | 1.00 |
| 18 | 구 | 공동구 | 관열 | 0.2 | 0.4 | | 2 | m | 0.80 |
| 19 | 구 | 배수시설 | 관열 | 0.2 | 0.6 | | 2 | m | 1.20 |
| 20 | 신 | 공동구 | 타콘 | | 0.1 | 1.0 | 1 | ea | 0.10 |
| 21 | 신 | 공동구 | 관열 | 0.2 | 0.4 | | 1 | m | 0.40 |
| 22 | 신 | 공동구 | 일체화콘 | | | | 1 | EA | 1.00 |
| 23 | 신 | 공동구 | 타콘 | | 0.1 | 10.0 | 1 | ea | 1.00 |
| 24 | 신 | 모정부 | 모정콘 | | 0.1 | 0.3 | 1 | ea | 0.03 |

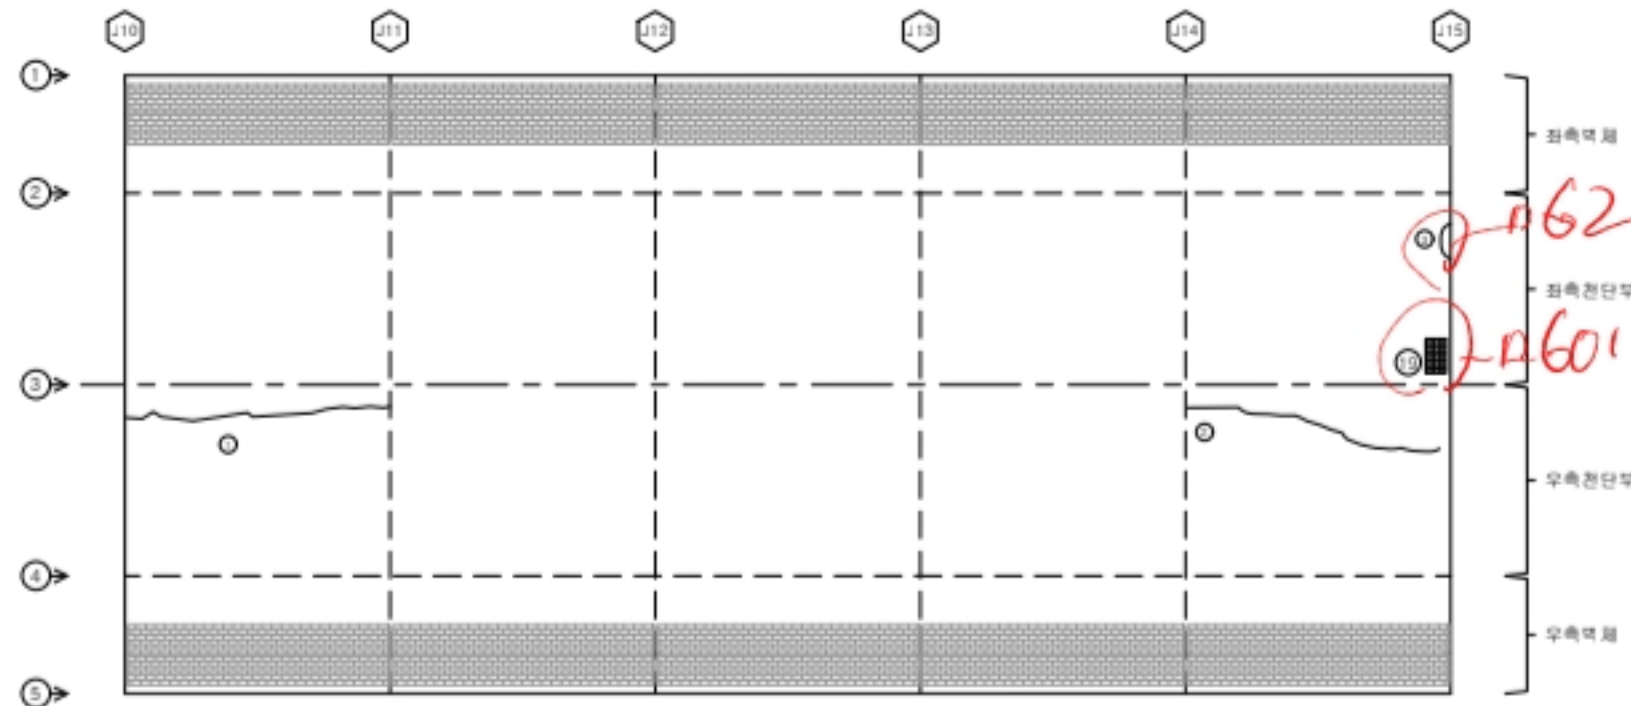
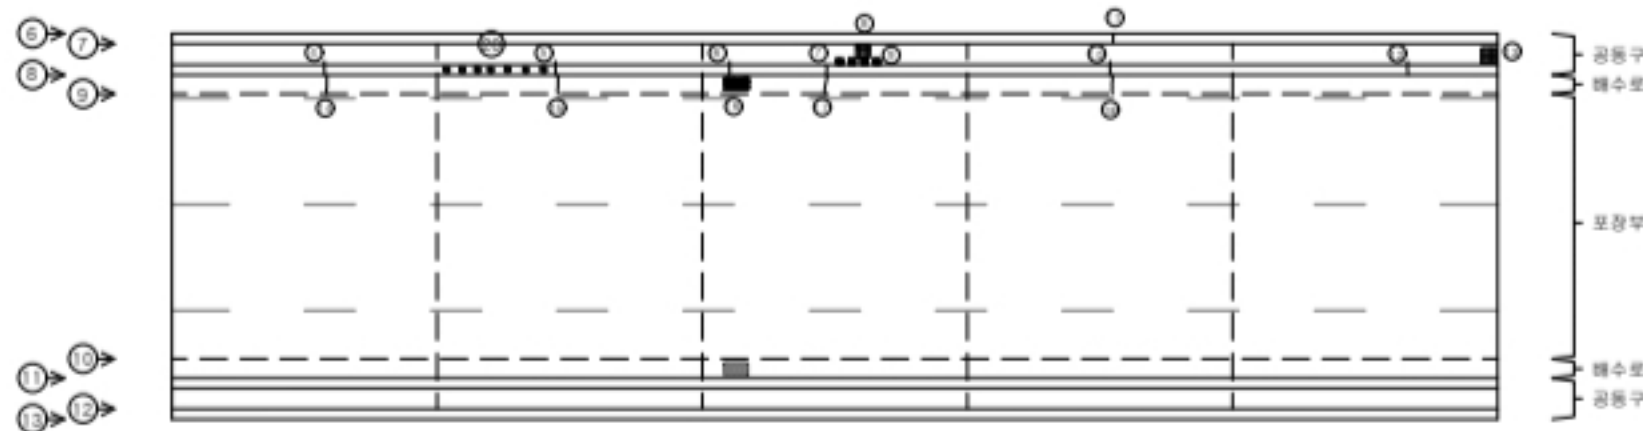
해운대터널(부산) 외관조사망도(10 ~ 15 SPAN)

| 해운대터널 | | | | | | | | | |
|---|---|---|---|---|---|---|---|---|---|
| 1 | 구 | 천단부 | 보수부재교정 | 0.2 | 9.0 | | 1 | m | 9.00 |
| 2 | 구 | 천단부 | 보수부재교정 | 0.2 | 7.0 | | 1 | m | 7.00 |
| 3 | 구 | 천단부 | 보수부재교정 | 0.2 | 0.0 | | 1 | m | 0.00 |
| 4 | 구 | 공동구 | 관 | 0.2 | 0.4 | | 1 | m | 0.40 |
| 5 | 구 | 공동구 | 관 | 0.2 | 0.4 | | 1 | m | 0.40 |
| 6 | 구 | 공동구 | 관 | 0.3 | 0.4 | | 1 | m | 0.40 |
| 7 | 구 | 공동구 | 관 | 0.2 | 0.4 | | 1 | m | 0.40 |
| 8 | 구 | 공동구 | 관 | 0.2 | 0.4 | | 1 | m | 0.40 |
| 9 | 구 | 공동구 | 관 | 0.2 | 0.4 | | 1 | m | 0.40 |
| 10 | 구 | 공동구 | 관 | 0.2 | 0.4 | | 1 | m | 0.40 |
| 11 | 구 | 공동구 | 관 | 0.2 | 0.2 | | 1 | m | 0.20 |
| 12 | 구 | 공동구 | 관 | 0.2 | 0.4 | | 1 | m | 0.40 |
| 13 | 구 | 공동구 | 관 | 0.2 | 0.4 | | 1 | m | 0.40 |
| 14 | 구 | 배수시설 | 관 | 0.2 | 0.6 | | 1 | m | 0.60 |
| 15 | 구 | 배수시설 | 관 | 0.2 | 0.6 | | 1 | m | 0.60 |
| 16 | 구 | 배수시설 | 관 | 0.2 | 0.6 | | 1 | m | 0.60 |
| 17 | 구 | 배수시설 | 관 | 0.2 | 0.6 | | 1 | m | 0.60 |
| 18 | 구 | 배수시설 | 관 | 0.2 | 0.6 | | 1 | m | 0.60 |
| 19 | 신 | 천단부 | 벽체 | 0.1 | 0.2 | | 1 | m² | 0.02 |
| 20 | 신 | 공동구 | 관 | 0.1 | 0.1 | | 7 | m² | 0.07 |

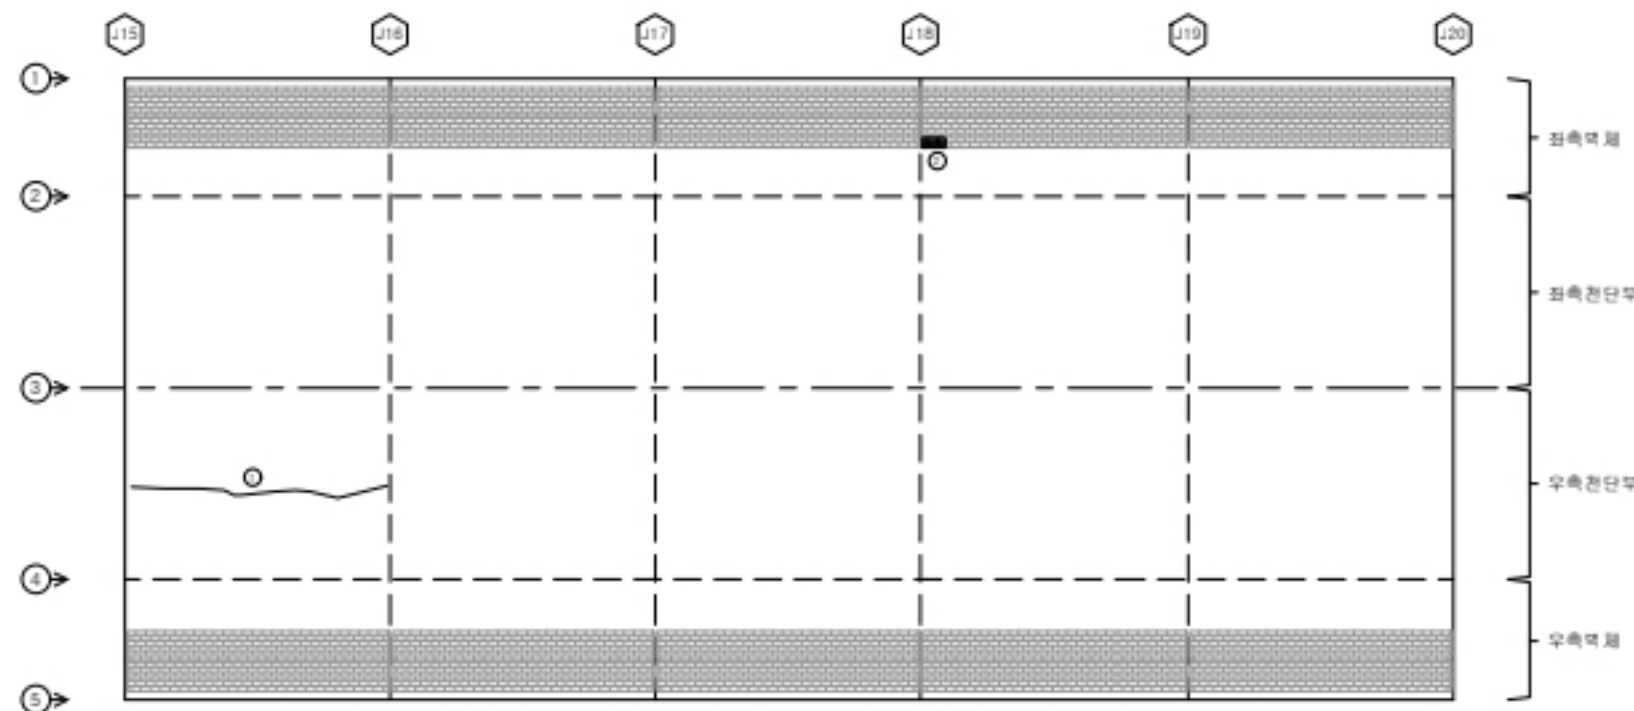
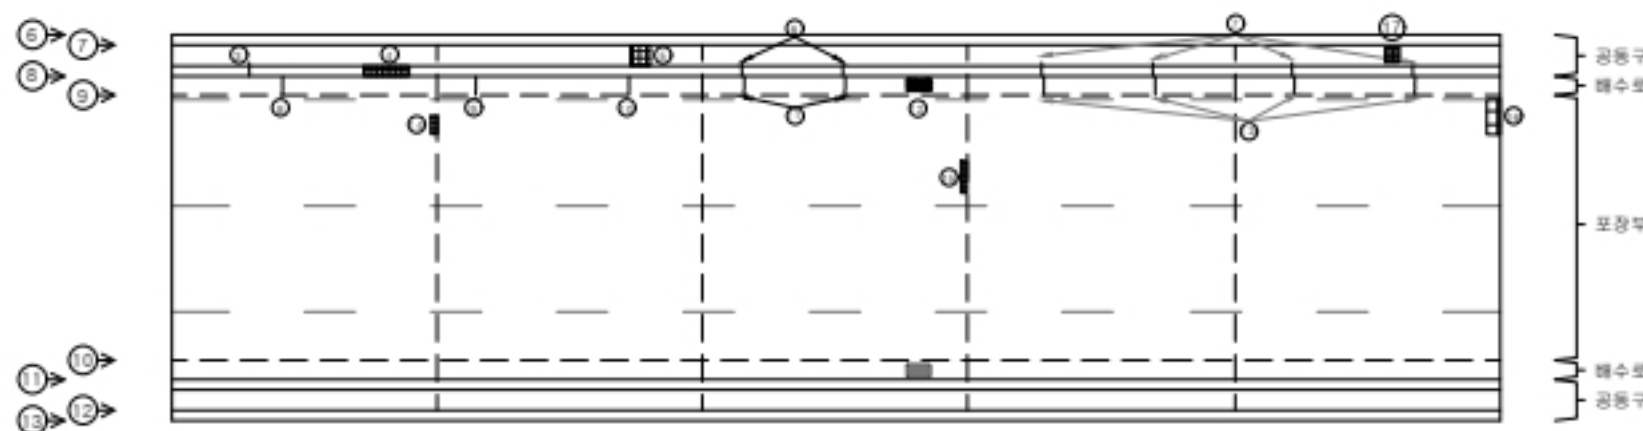
해운대터널(부산) 외관조사망도(15 ~ 20 SPAN)

| 해운대터널 | | | | | | | | | |
|---|---|---|---|---|---|---|---|---|---|
| 1 | 구 | 천단부 | 보수부재교정 | 0.2 | 0.0 | | 1 | m | 0.00 |
| 2 | 구 | 측벽부 | 리탈양력 | | | | 3 | EA | 3.00 |
| 3 | 구 | 공동구 | 관열 | 0.2 | 0.4 | | 1 | m | 0.40 |
| 4 | 구 | 공동구 | 파손 | | 0.1 | 1.0 | 1 | ㎡ | 0.10 |
| 5 | 구 | 공동구 | 일체화콘 | | | | 1 | EA | 1.00 |
| 6 | 구 | 공동구 | 관열 | 0.2 | 0.4 | | 2 | m | 0.80 |
| 7 | 구 | 공동구 | 관열 | 0.2 | 0.4 | | 4 | m | 1.60 |
| 8 | 구 | 배수시설 | 관열 | 0.2 | 0.6 | | 1 | m | 0.60 |
| 9 | 구 | 배수시설 | 관열 | 0.2 | 0.6 | | 1 | m | 0.60 |
| 10 | 구 | 배수시설 | 관열 | 0.2 | 0.6 | | 1 | m | 0.60 |
| 11 | 구 | 배수시설 | 관열 | 0.2 | 0.6 | | 2 | m | 1.20 |
| 12 | 구 | 배수시설 | 관수구 도시화력 | | | | 1 | EA | 1.00 |
| 13 | 구 | 배수시설 | 관열 | 0.2 | 0.6 | | 4 | m | 2.40 |
| 14 | 구 | 포장부 | 포장파손 | | 0.1 | 0.4 | 1 | ㎡ | 0.04 |
| 15 | 구 | 포장부 | 포장파손 | | 0.1 | 0.6 | 1 | ㎡ | 0.06 |
| 16 | 구 | 포장부 | 포장파손 | | 0.1 | 1.0 | 1 | ㎡ | 0.10 |
| 17 | 선 | 공동구 | 일체화콘 | | | | 1 | EA | 1.00 |

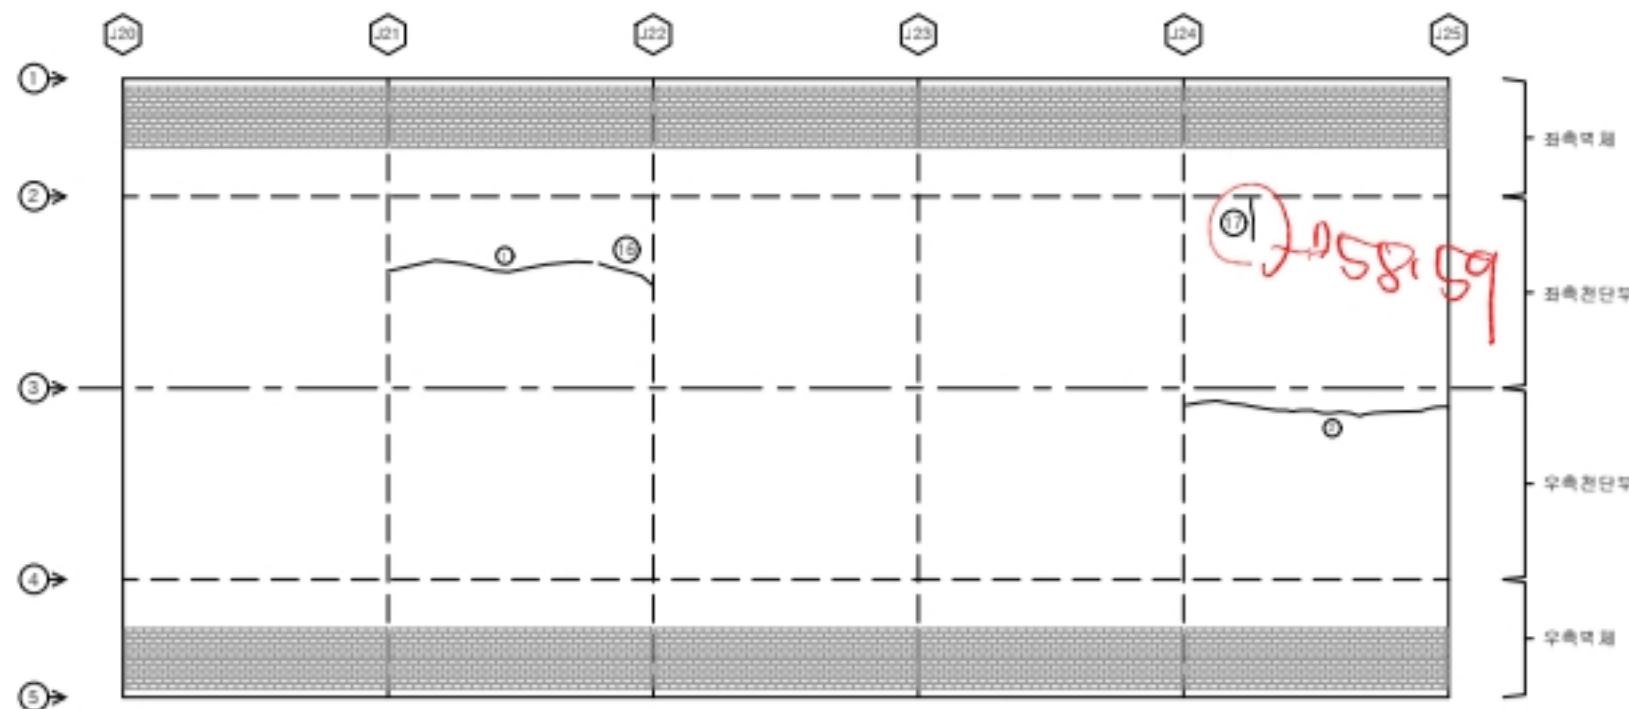
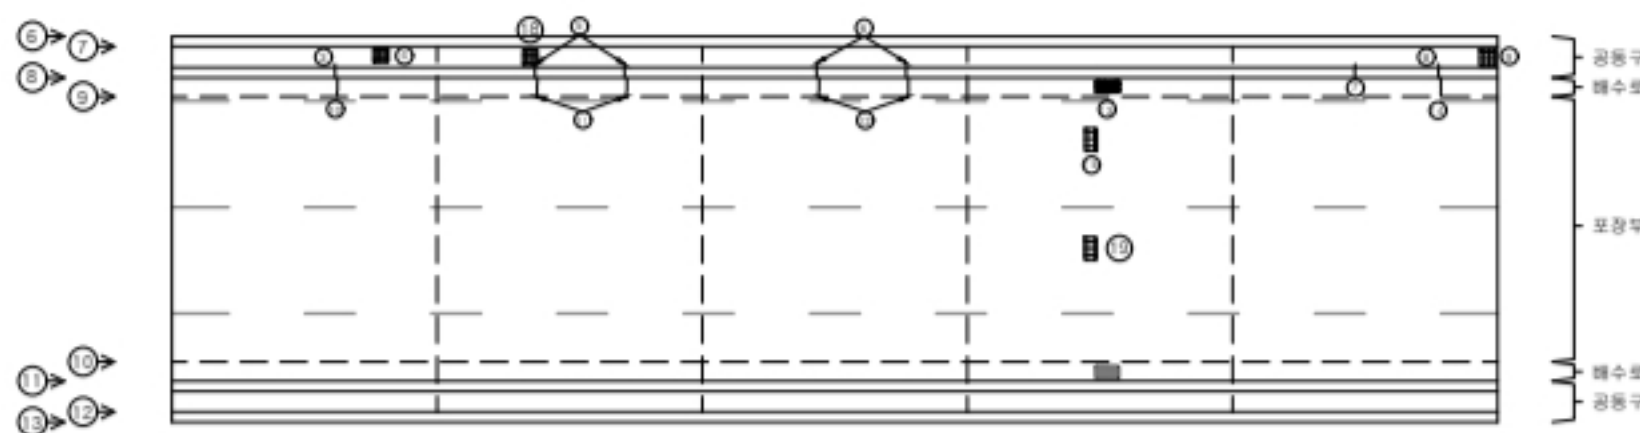
해운대터널(부산) 외관조사망도(20 ~ 25 SPAN)

| 해운대터널 | | | | | | | | | |
|---|---|---|---|---|---|---|---|---|---|
| 1 | 구 | 천단부 | 보수부재교체 | 0.2 | 6.0 | | 1 | m | 6.00 |
| 2 | 구 | 천단부 | 보수부재교체 | 0.2 | 9.0 | | 1 | m | 9.00 |
| 3 | 구 | 공동구 | 관열 | 0.2 | 0.4 | | 1 | m | 0.40 |
| 4 | 구 | 공동구 | 일체교체 | | | | 1 | EA | 1.00 |
| 5 | 구 | 공동구 | 관열 | 0.2 | 0.4 | | 2 | m | 0.80 |
| 6 | 구 | 공동구 | 관열 | 0.2 | 0.4 | | 2 | m | 0.80 |
| 7 | 구 | 공동구 | 관열 | 0.2 | 0.4 | | 1 | m | 0.40 |
| 8 | 구 | 공동구 | 관열 | 0.2 | 0.4 | | 1 | m | 0.40 |
| 9 | 구 | 공동구 | 일체교체 | | | | 1 | EA | 1.00 |
| 10 | 구 | 배수시설 | 관열 | 0.2 | 0.6 | | 1 | m | 0.60 |
| 11 | 구 | 배수시설 | 관열 | 0.2 | 0.6 | | 2 | m | 1.20 |
| 12 | 구 | 배수시설 | 관열 | 0.2 | 0.6 | | 2 | m | 1.20 |
| 13 | 구 | 배수시설 | 검수구 도사벽 | | | | 1 | EA | 1.00 |
| 14 | 구 | 배수시설 | 관열 | 0.2 | 0.6 | | 1 | m | 0.60 |
| 15 | 구 | 포장부 | 포장교체 | | 0.1 | 0.5 | 1 | ㎡ | 0.05 |
| 16 | 선 | 천단부 | 관열 | 0.2 | 3.0 | | 1 | m | 3.00 |
| 17 | 선 | 천단부 | 관열 | 0.2 | 1.0 | | 1 | m | 1.00 |
| 18 | 선 | 공동구 | 일체교체 | | | | 1 | EA | 1.00 |
| 19 | 선 | 포장부 | 포장교체 | | 0.1 | 0.5 | 1 | ㎡ | 0.05 |

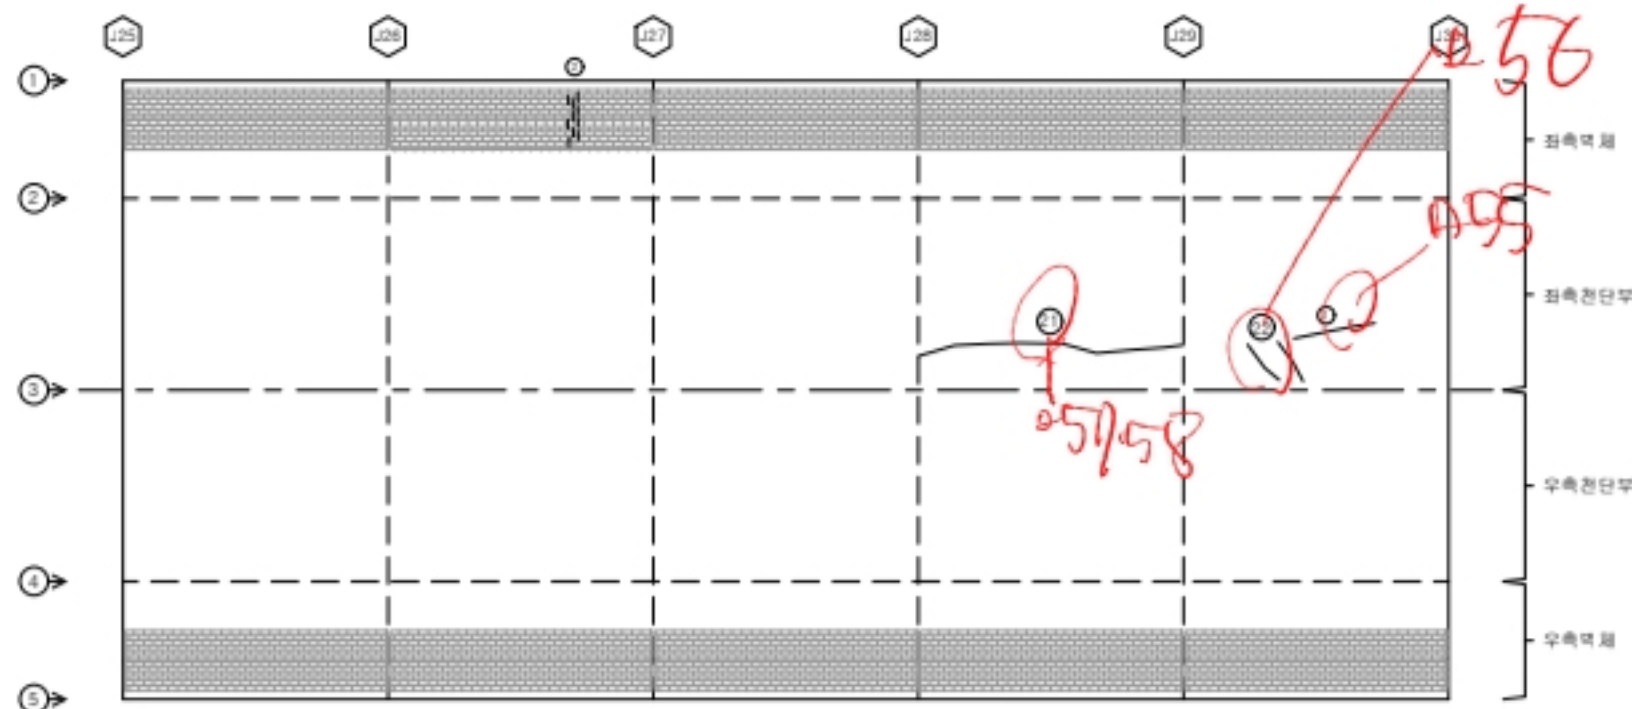
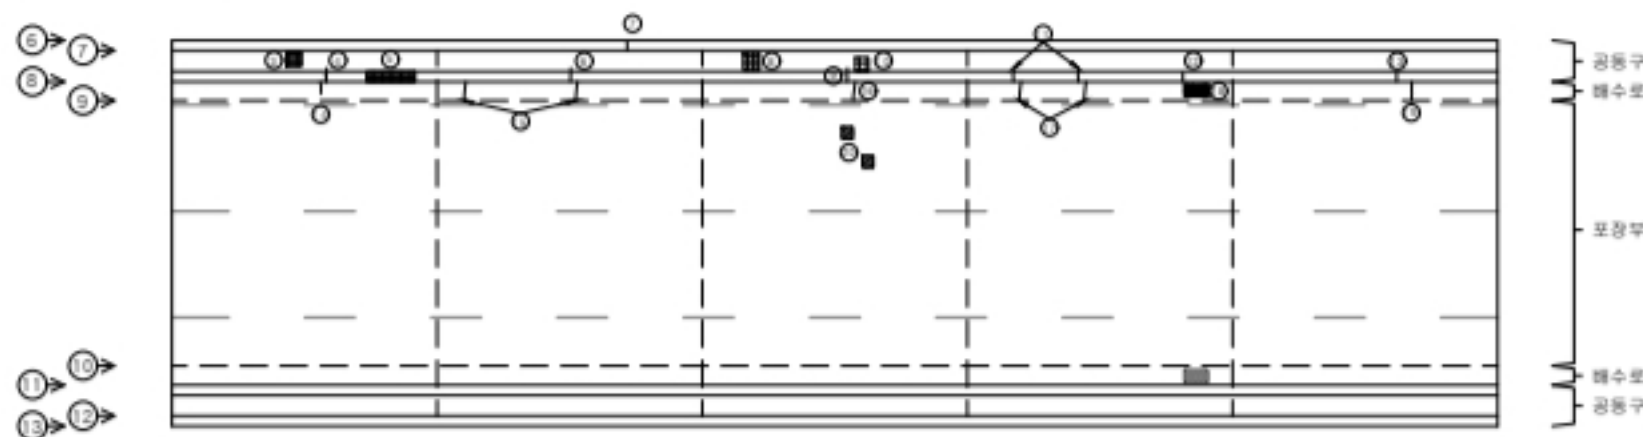
해운대터널(부산) 외관조사망도(25 ~ 30 SPAN)

| 해운대터널 | | | | | | | | | |
|---|---|---|---|---|---|---|---|---|---|
| 1 | 구 | 천단부 | 균열 | 0.2 | 4.0 | | 1 | m | 4.00 |
| 2 | 구 | 측벽부 | 리탈균열 | | | | 10 | EA | 10.00 |
| 3 | 구 | 공동구 | 일체화손 | | | | 1 | EA | 1.00 |
| 4 | 구 | 공동구 | 균열 | 0.2 | 0.4 | | 1 | m | 0.40 |
| 5 | 구 | 공동구 | 다소 | | 0.1 | 0.8 | 1 | EA | 0.08 |
| 6 | 구 | 공동구 | 균열 | 0.2 | 0.4 | | 1 | m | 0.40 |
| 7 | 구 | 공동구 | 균열 | 0.2 | 0.2 | | 1 | m | 0.20 |
| 8 | 구 | 공동구 | 일체화손 | | | | 1 | EA | 1.00 |
| 9 | 구 | 공동구 | 균열 | 0.2 | 0.4 | | 1 | m | 0.40 |
| 10 | 구 | 공동구 | 일체화손 | | | | 1 | EA | 1.00 |
| 11 | 구 | 공동구 | 균열 | 0.2 | 0.4 | | 2 | m | 0.80 |
| 12 | 구 | 공동구 | 균열 | 0.2 | 0.2 | | 1 | m | 0.20 |
| 13 | 구 | 공동구 | 균열 | 0.2 | 0.2 | | 1 | m | 0.20 |
| 14 | 구 | 배수시설 | 균열 | 0.2 | 0.4 | | 1 | m | 0.40 |
| 15 | 구 | 배수시설 | 균열 | 0.2 | 0.6 | | 2 | m | 1.20 |
| 16 | 구 | 배수시설 | 균열 | 0.2 | 0.6 | | 1 | m | 0.60 |
| 17 | 구 | 배수시설 | 균열 | 0.2 | 0.6 | | 2 | m | 1.20 |
| 18 | 구 | 배수시설 | 침수구 일시정지 | | | | 1 | EA | 1.00 |
| 19 | 구 | 배수시설 | 균열 | 0.2 | 0.6 | | 1 | m | 0.60 |
| 20 | 구 | 포장부 | 포장균열 | | 0.1 | 0.1 | 2 | EA | 0.02 |
| 21 | 선 | 천단부 | 균열 | 0.2 | 9.0 | | 1 | m | 9.00 |
| 22 | 선 | 천단부 | 균열 | 0.1 | 1.2 | | 2 | m | 2.40 |

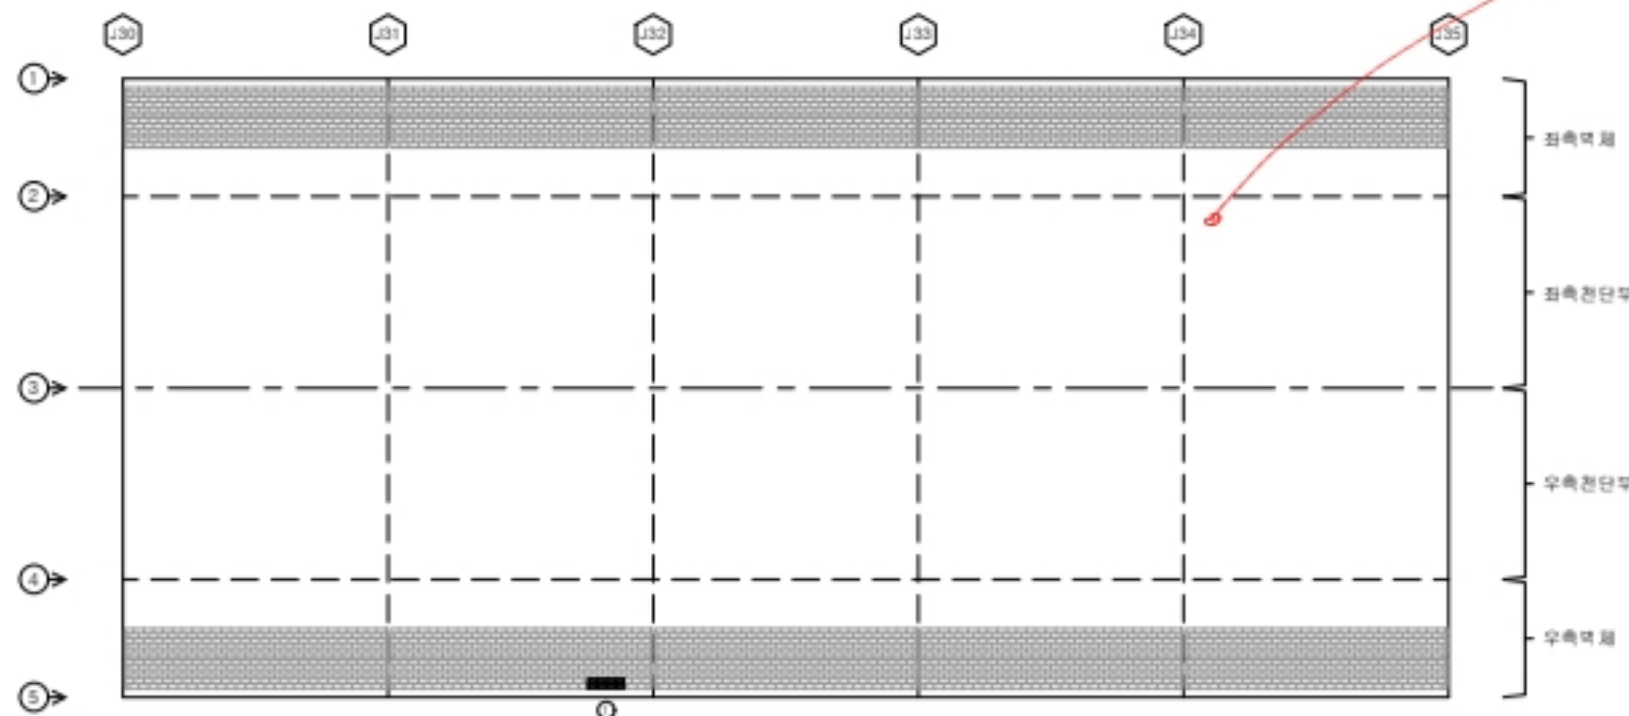
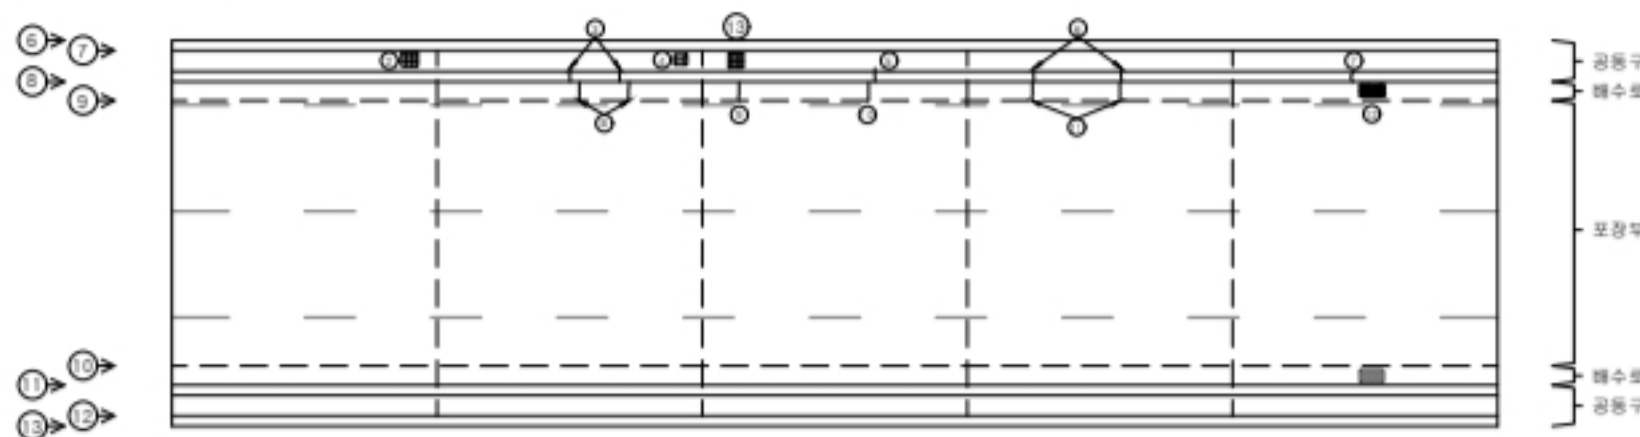
해운대터널(부산) 외관조사망도(30 ~ 35 SPAN)

| 해운대터널 | | | | | | | | | |
|---|---|---|---|---|---|---|---|---|---|
| 1 | 구 | 측벽부 | 다열파손 | | | | 6 | EA | 6.00 |
| 2 | 구 | 공동구 | 다열파손 | | | | 1 | EA | 1.00 |
| 3 | 구 | 공동구 | 관열 | 0.2 | 0.4 | | 2 | m | 0.80 |
| 4 | 구 | 공동구 | 다열파손 | | | | 1 | EA | 1.00 |
| 5 | 구 | 공동구 | 관열 | 0.1 | 0.4 | | 1 | m | 0.40 |
| 6 | 구 | 공동구 | 관열 | 0.2 | 0.4 | | 2 | m | 0.80 |
| 7 | 구 | 공동구 | 관열 | 0.2 | 0.4 | | 1 | m | 0.40 |
| 8 | 구 | 배수시설 | 관열 | 0.2 | 0.6 | | 2 | m | 1.20 |
| 9 | 구 | 배수시설 | 관열 | 0.2 | 0.6 | | 1 | m | 0.60 |
| 10 | 구 | 배수시설 | 관열 | 0.1 | 0.6 | | 1 | m | 0.60 |
| 11 | 구 | 배수시설 | 관열 | 0.2 | 0.6 | | 2 | m | 1.20 |
| 12 | 구 | 배수시설 | 관수구 토사외각 | | | | 1 | EA | 1.00 |
| 13 | 선 | 공동구 | 다열파손 | | | | 1 | EA | 1.00 |

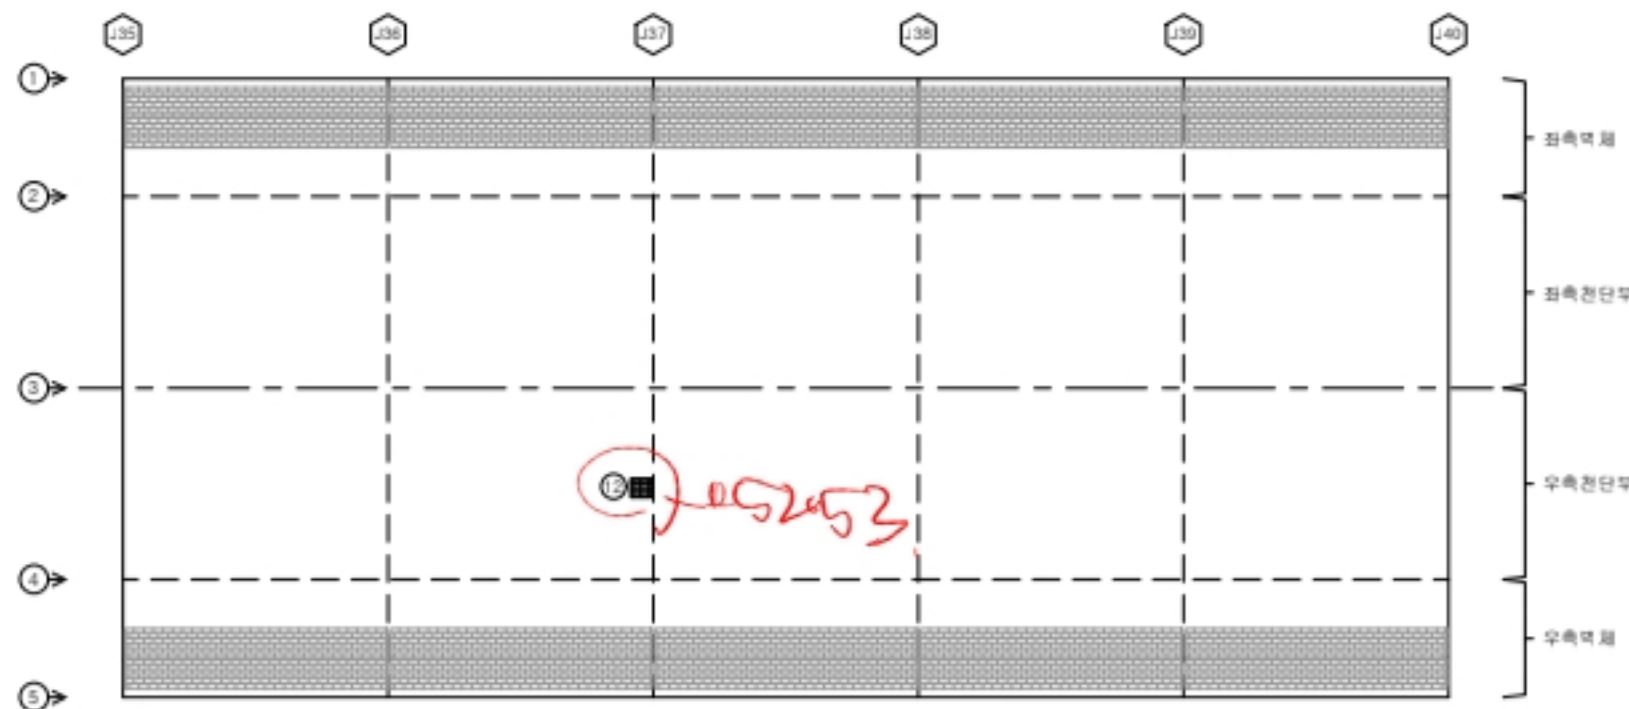
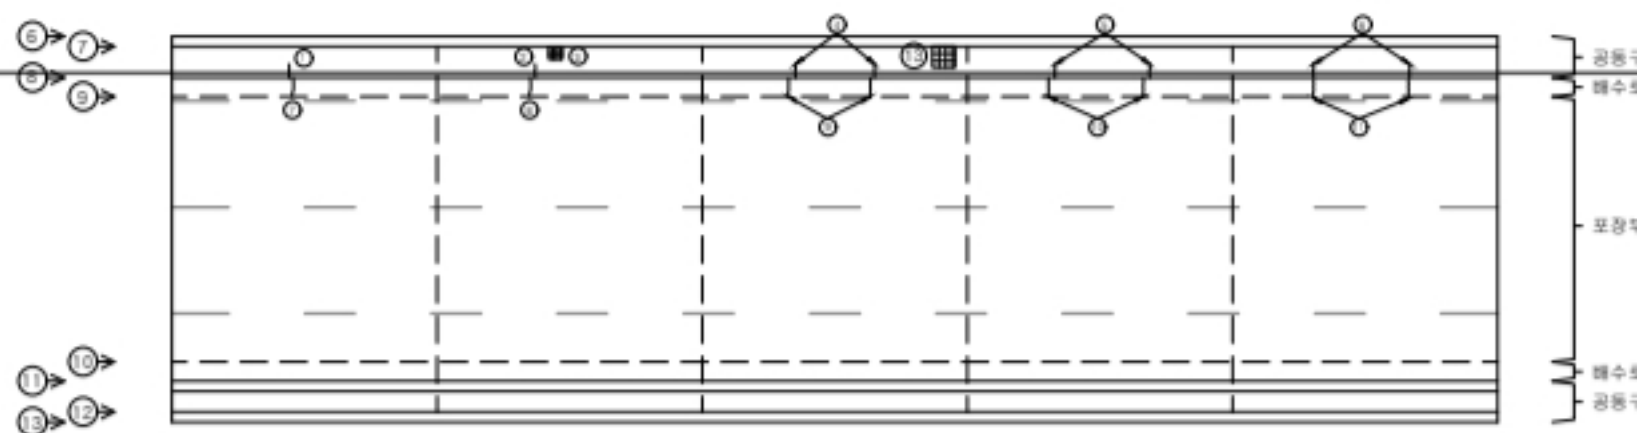
| 해운대터널 | | | | | | | | | |
|---|---|---|---|---|---|---|---|---|---|
| SPAN.35-40 | | | | | | | | | |

| 해운대터널 | | | | | | | | | |
|---|---|---|---|---|---|---|---|---|---|
| 1 | 구 | 공동구 | 균열 | 0.2 | 0.4 | | 1 | m | 0.40 |
| 2 | 구 | 공동구 | 균열 | 0.2 | 0.4 | | 1 | m | 0.40 |
| 3 | 구 | 공동구 | 균열 | | | | 1 | EA | 1.00 |
| 4 | 구 | 공동구 | 균열 | 0.2 | 0.4 | | 2 | m | 0.80 |
| 5 | 구 | 공동구 | 균열 | 0.2 | 0.4 | | 2 | m | 0.80 |
| 6 | 구 | 공동구 | 균열 | 0.2 | 0.4 | | 2 | m | 0.80 |
| 7 | 구 | 배수로 | 균열 | 0.2 | 0.6 | | 1 | m | 0.60 |
| 8 | 구 | 배수로 | 균열 | 0.2 | 0.6 | | 1 | m | 0.60 |
| 9 | 구 | 배수로 | 균열 | 0.2 | 0.6 | | 2 | m | 1.20 |
| 10 | 구 | 배수로 | 균열 | 0.2 | 0.6 | | 2 | m | 1.20 |
| 11 | 구 | 배수로 | 균열 | 0.2 | 0.6 | | 2 | m | 1.20 |
| 12 | 선 | 천단부 | 박리 | | 0.2 | 0.2 | 1 | m² | 0.04 |
| 13 | 선 | 공동구 | 균열 | | | | 1 | EA | 1.00 |

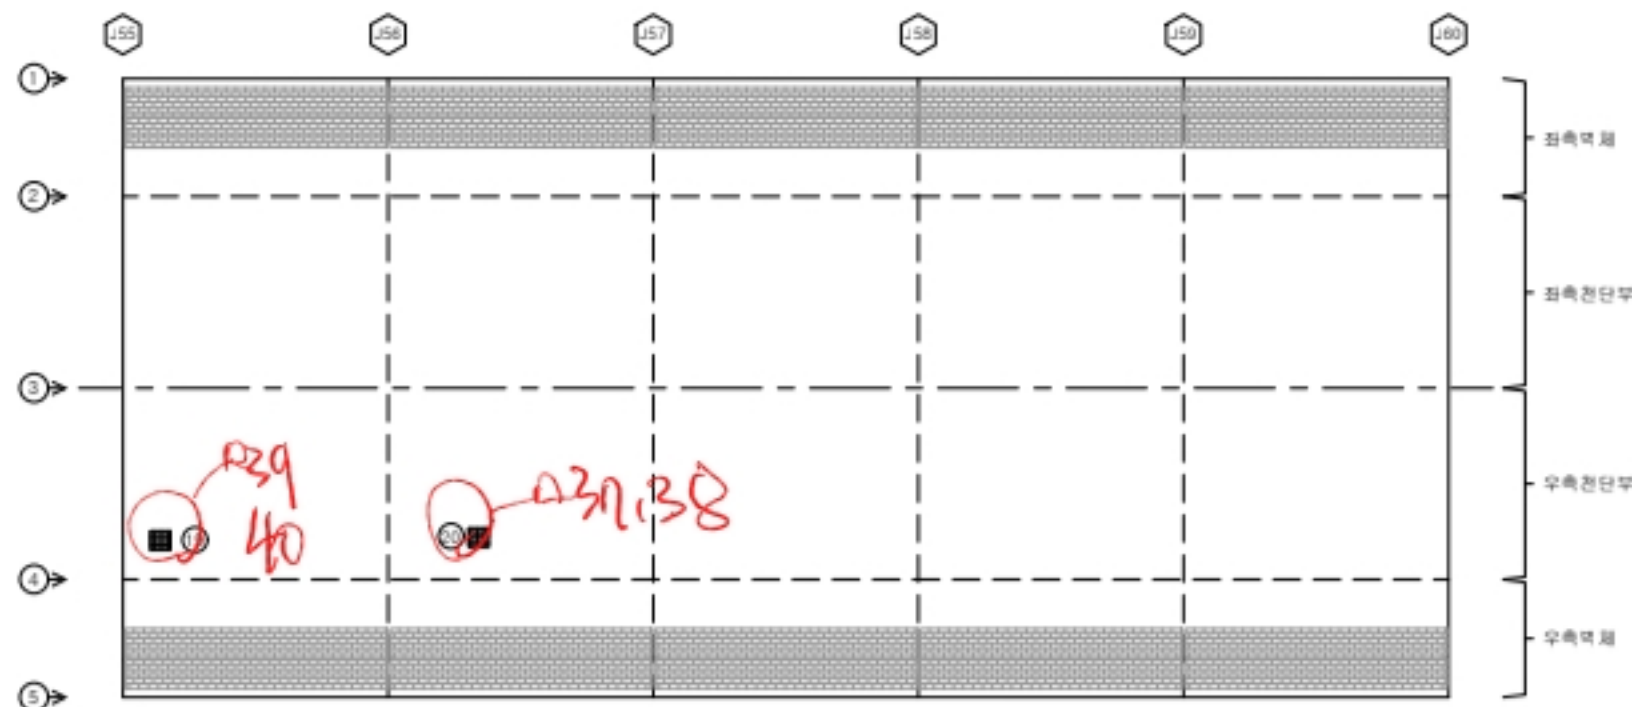
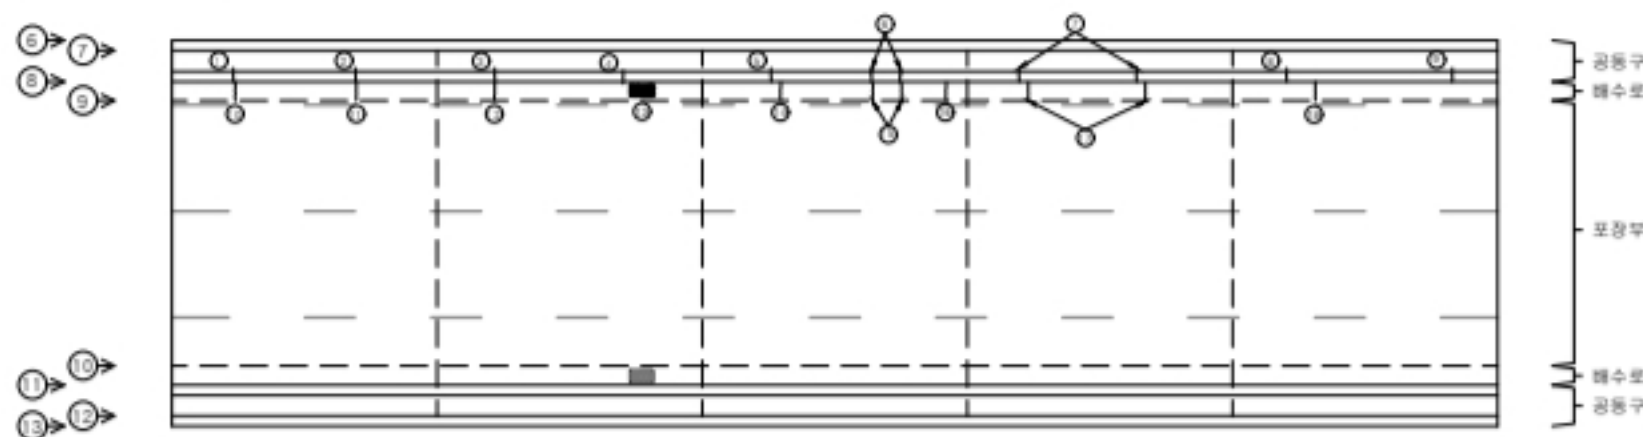
| 해운대터널 | | | | | | | | | |
|---|---|---|---|---|---|---|---|---|---|
| SPAN.55-60 | | | | | | | | | |

| 해운대터널 | | | | | | | | | |
|---|---|---|---|---|---|---|---|---|---|
| 1 | 구 | 공동구 | 균열 | 0.2 | 0.4 | | 1 | m | 0.40 |
| 2 | 구 | 공동구 | 균열 | 0.2 | 0.4 | | 1 | m | 0.40 |
| 3 | 구 | 공동구 | 균열 | 0.2 | 0.4 | | 1 | m | 0.40 |
| 4 | 구 | 공동구 | 균열 | 0.2 | 0.4 | | 1 | m | 0.40 |
| 5 | 구 | 공동구 | 균열 | 0.2 | 0.4 | | 1 | m | 0.40 |
| 6 | 구 | 공동구 | 균열 | 0.2 | 0.4 | | 2 | m | 0.80 |
| 7 | 구 | 공동구 | 균열 | 0.2 | 0.4 | | 2 | m | 0.80 |
| 8 | 구 | 공동구 | 균열 | 0.2 | 0.4 | | 1 | m | 0.40 |
| 9 | 구 | 공동구 | 균열 | 0.1 | 0.4 | | 1 | m | 0.40 |
| 10 | 구 | 배수시설 | 균열 | 0.2 | 0.6 | | 1 | m | 0.60 |
| 11 | 구 | 배수시설 | 균열 | 0.2 | 0.6 | | 1 | m | 0.60 |
| 12 | 구 | 배수시설 | 균열 | 0.2 | 0.6 | | 1 | m | 0.60 |
| 14 | 구 | 배수시설 | 균열 | 0.2 | 0.6 | | 1 | m | 0.60 |
| 15 | 구 | 배수시설 | 균열 | 0.2 | 0.6 | | 2 | m | 1.20 |
| 16 | 구 | 배수시설 | 균열 | 0.2 | 0.6 | | 1 | m | 0.60 |
| 17 | 구 | 배수시설 | 균열 | 0.2 | 0.6 | | 1 | m | 0.60 |
| 18 | 구 | 배수시설 | 균열 | 0.2 | 0.6 | | 1 | m | 0.60 |

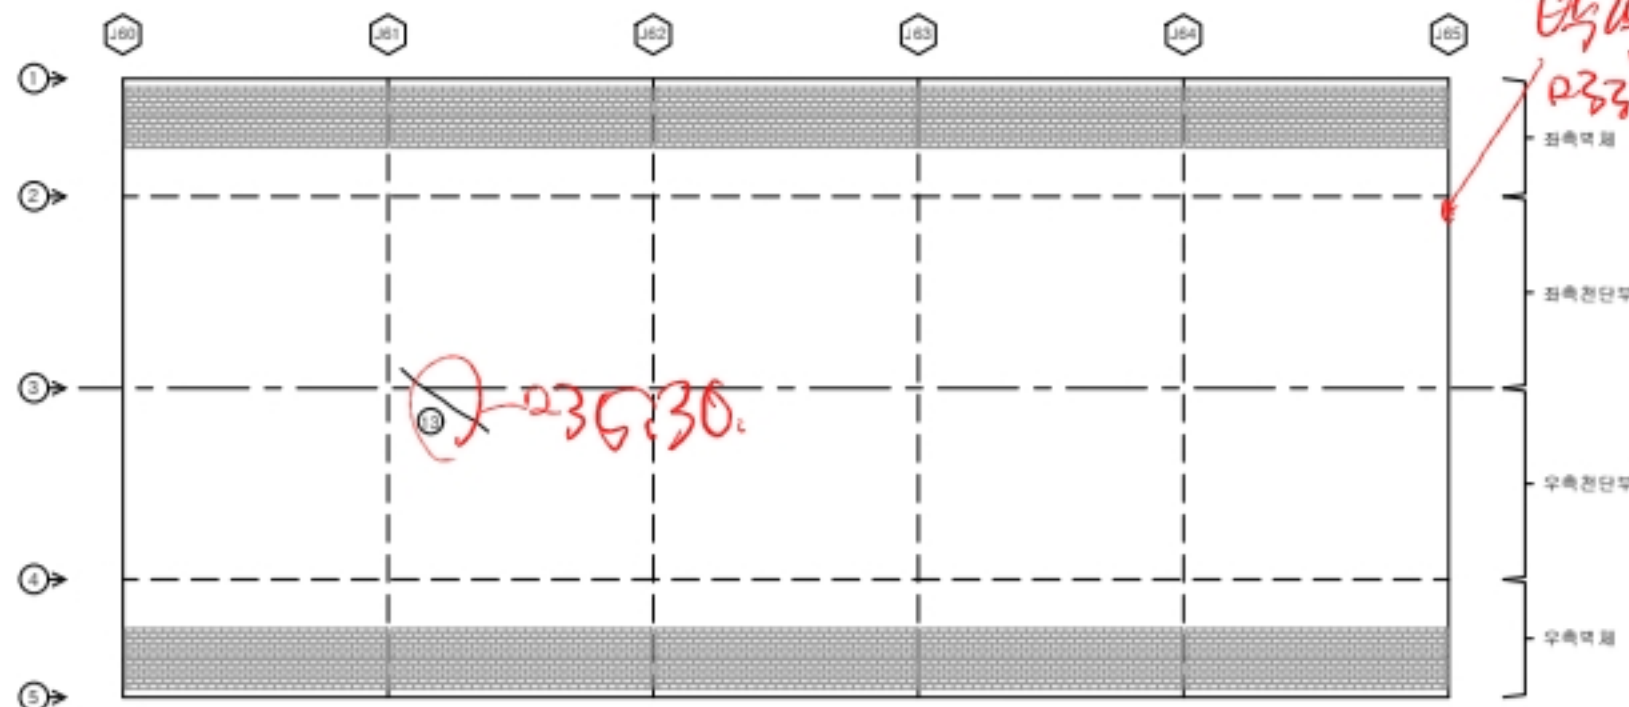
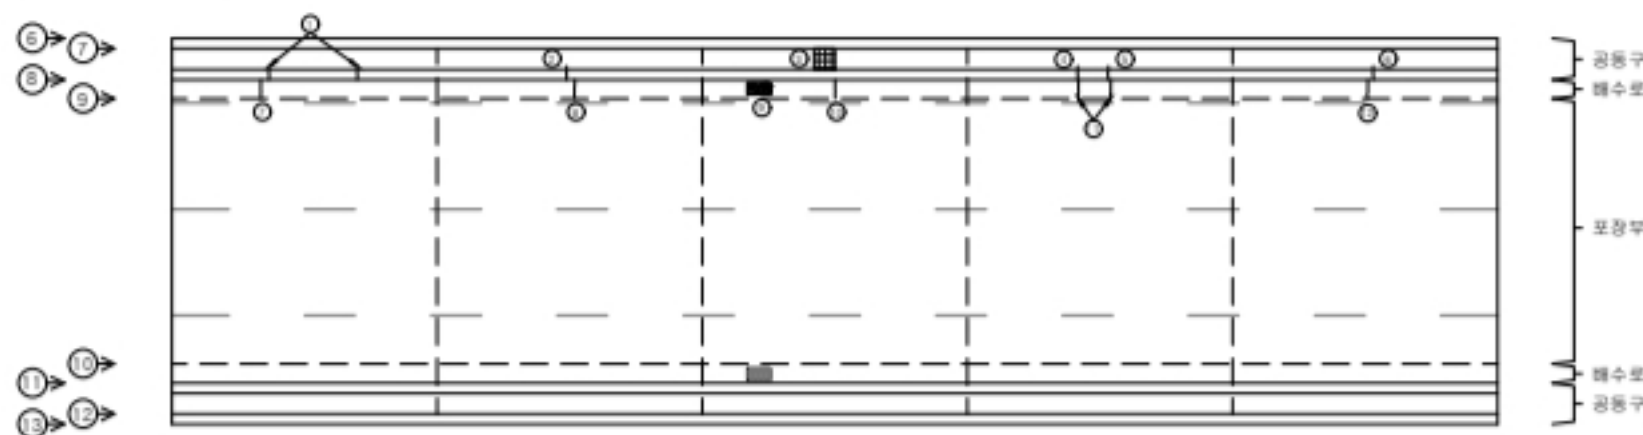
| 해운대터널 | | | | | | | | | |
|---|---|---|---|---|---|---|---|---|---|
| SPAN 60-65 | | | | | | | | | |

| 해운대터널 | | | | | | | | | |
|---|---|---|---|---|---|---|---|---|---|
| 1 | 구 | 공동구 | 균열 | 0.2 | 0.4 | | 2 | m | 0.80 |
| 2 | 구 | 공동구 | 균열 | 0.2 | 0.4 | | 1 | m | 0.40 |
| 4 | 구 | 공동구 | 균열 | 0.1 | 0.4 | | 1 | m | 0.40 |
| 5 | 구 | 공동구 | 균열 | 0.2 | 0.4 | | 1 | m | 0.40 |
| 6 | 구 | 공동구 | 균열 | 0.2 | 0.4 | | 1 | m | 0.40 |
| 7 | 구 | 배수시설 | 균열 | 0.2 | 0.6 | | 1 | m | 0.60 |
| 8 | 구 | 배수시설 | 균열 | 0.2 | 0.6 | | 1 | m | 0.60 |
| 10 | 구 | 배수시설 | 균열 | 0.2 | 0.6 | | 1 | m | 0.60 |
| 11 | 구 | 배수시설 | 균열 | 0.2 | 0.6 | | 2 | m | 1.20 |
| 12 | 구 | 배수시설 | 균열 | 0.2 | 0.6 | | 1 | m | 0.60 |
| 13 | 선 | 천단부 | 균열 | 0.2 | 2.5 | | 1 | m | 2.50 |
