(주)엠케이에스이

2023년 부산울산고속도로  
정밀안전점검 및 성능평가용역

해운대터널(부산) 외관조사망도(1 ~ 5 SPAN)

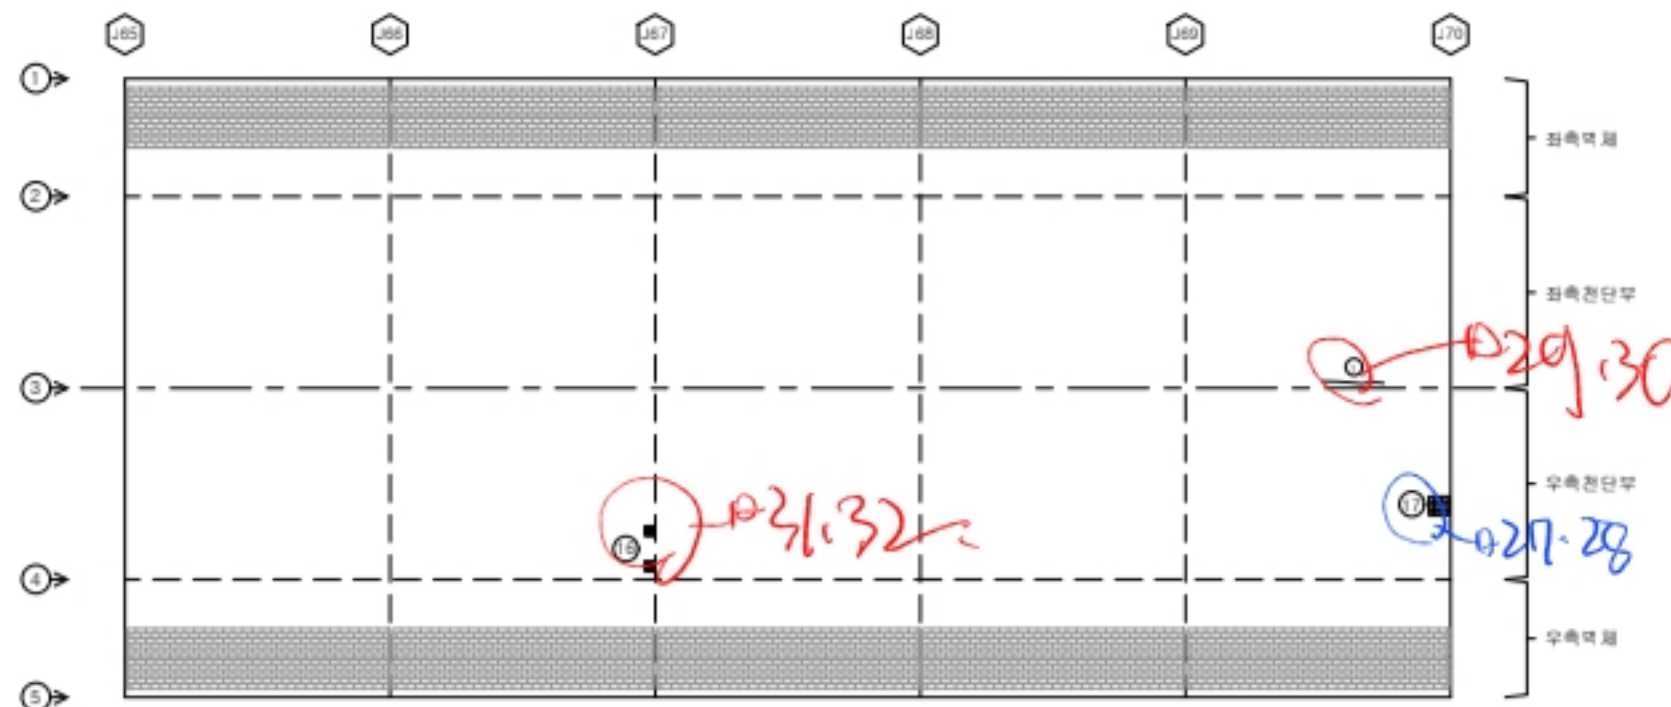
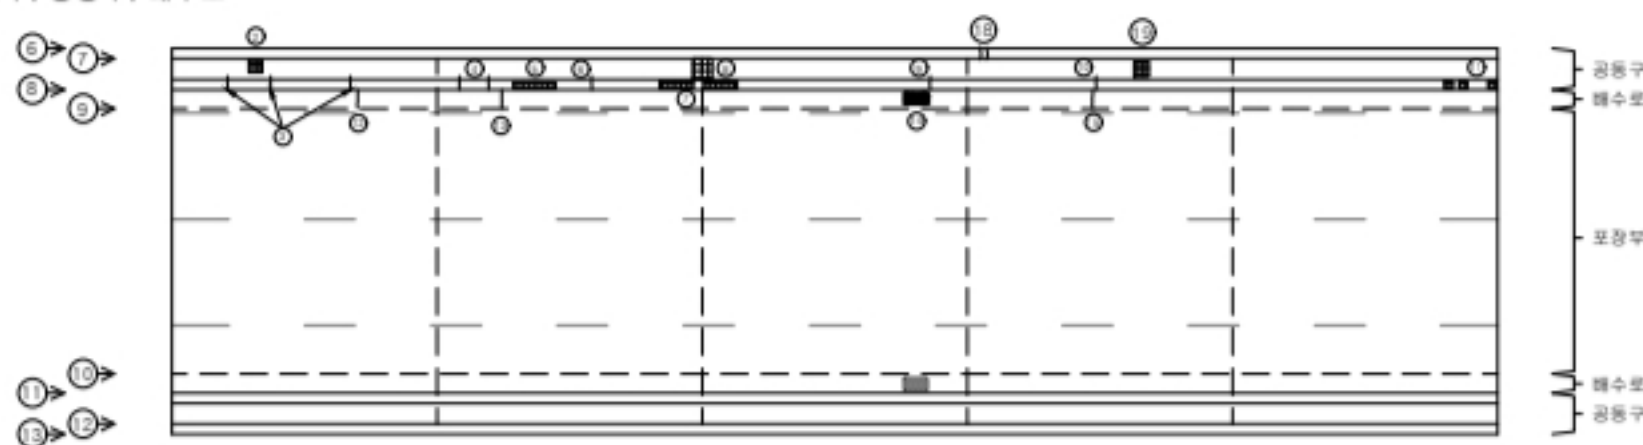
| 해운대터널 | | | | | | | | | |
|---|---|---|---|---|---|---|---|---|---|
| SPAN.65-70 | | | | | | | | | |

| 해운대터널 | | | | | | | | | |
|---|---|---|---|---|---|---|---|---|---|
| 1 | 구 | 천단부 | 균열 | 0.2 | 1.0 | | 1 | m | 1.00 |
| 3 | 구 | 공동구 | 균열 | 0.2 | 0.4 | | 3 | m | 1.20 |
| 4 | 구 | 공동구 | 균열 | 0.2 | 0.4 | | 2 | m | 0.80 |
| 6 | 구 | 공동구 | 균열 | 0.2 | 0.4 | | 1 | m | 0.40 |
| 9 | 구 | 공동구 | 균열 | 0.2 | 0.4 | | 1 | m | 0.40 |
| 10 | 구 | 공동구 | 균열 | 0.2 | 0.4 | | 1 | m | 0.40 |
| 12 | 구 | 배수시설 | 균열 | 0.2 | 0.6 | | 1 | m | 0.60 |
| 13 | 구 | 배수시설 | 균열 | 0.2 | 0.6 | | 1 | m | 0.60 |
| 15 | 구 | 배수시설 | 균열 | 0.2 | 0.6 | | 1 | m | 0.60 |
| 18 | 선 | 공동구 | 균열 | 0.2 | 0.3 | | 2 | m | 0.60 |

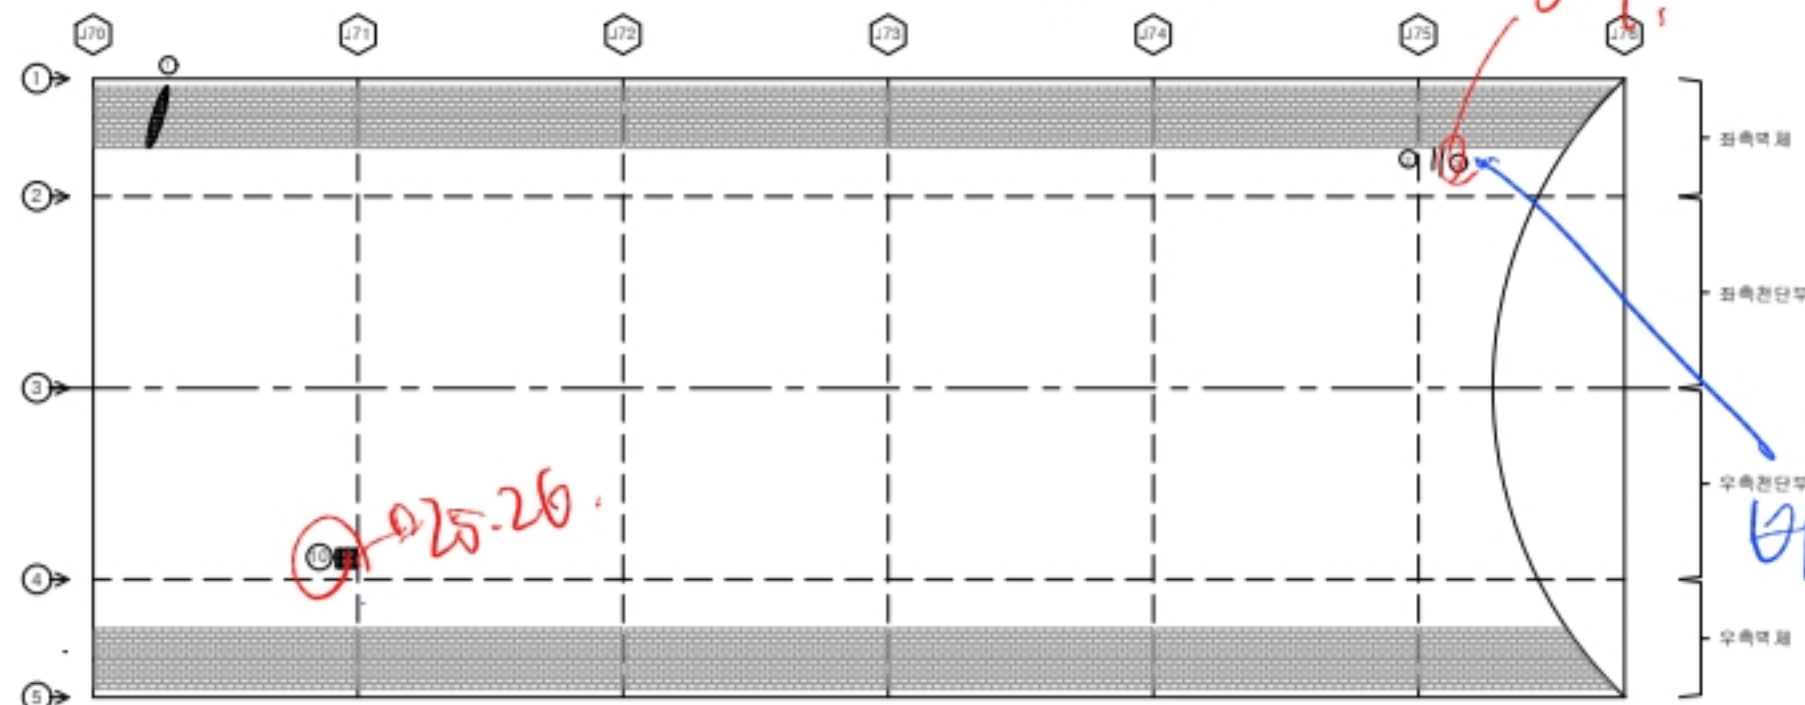
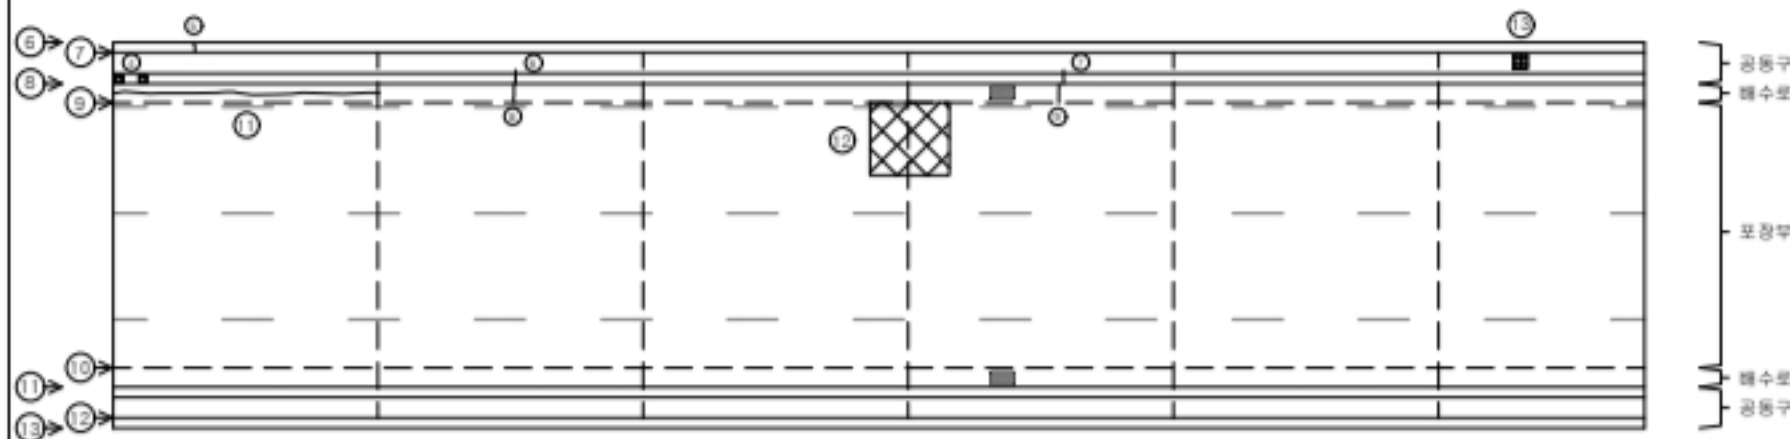
해운대터널  
SPAN.70-76

| 번호 | 구분 | 부재명 | 손상 현황 | 폭(m) | 길이(m) | 깊이(m) | 개수 | 단위 | 물량 | 비고 |
|---|---|---|---|---|---|---|---|---|---|---|
| 1 | 구 | 측벽부 | 다짐결함 | | | | | | | |
