해운대터널

2023년 부산울산고속도로  
정밀안전점검 및 성능평가용역

해운대터널(부산) 외관조사망도(1 ~ 5 SPAN)

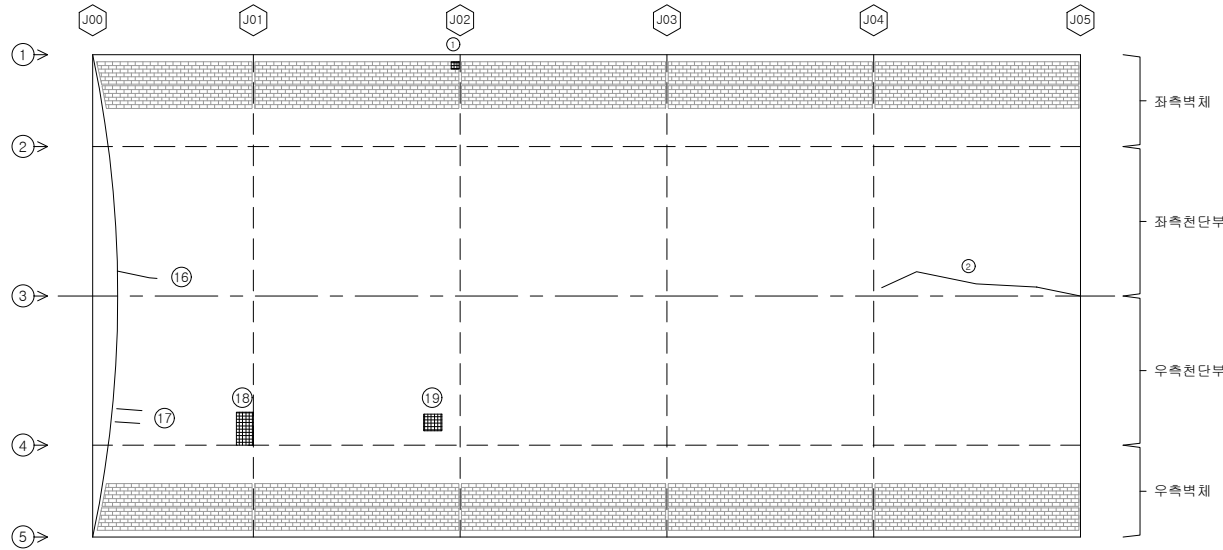
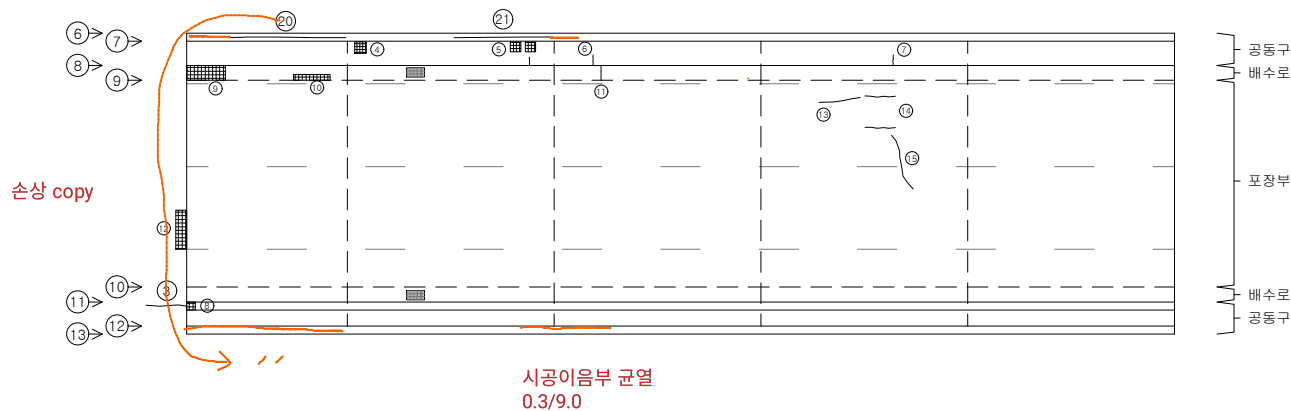
| 번호 | 선/구 | 부재명 | 손상 현황 | 손상 규모 | | | | 단위 | 수량 | 비고 |
|---|---|---|---|---|---|---|---|---|---|---|
| 1 | 구 | 측벽부 | 타일파손 | | | | 2 | EA | 2.00 | |
| 2 | 구 | 천단부 | 보수부재균열 | 0.2 | 9.0 | | 1 | m | 9.00 | |
| 3 | 신 | 포장부 | 접속도로 균열 | 1.0 | 2.0 | | 1 | m | 2.00 | |
| 4 | 구 | 공동구 | 덮개파손 | | | | 1 | EA | 1.00 | |
| 5 | 구 | 공동구 | 덮개파손 | | | | 2 | EA | 2.00 | |
| 6 | 구 | 공동구 | 균열 | 0.2 | 0.4 | | 1 | m | 0.40 | |
| 7 | 구 | 공동구 | 균열 | 0.2 | 0.3 | | 1 | m | 0.30 | |
| 8 | 구 | 공동구 | 파손 | | 0.2 | 0.2 | 1 | m² | 0.04 | |
| 9 | 구 | 배수시설 | 측구 파손 | | 0.9 | 0.6 | 1 | m² | 0.54 | |
| 10 | 구 | 배수시설 | 측구 파손 | | 0.1 | 1.0 | 1 | m² | 0.10 | |
| 11 | 구 | 배수시설 | 균열 | | 0.2 | 0.6 | 1 | m | 0.60 | |
| 12 | 구 | 포장부 | 접속도로 파손 | | 0.1 | 1.0 | 1 | m² | 0.10 | |
| 13 | 구 | 포장부 | 포장 균열 | | 2.0 | | 1 | m | 2.00 | |
| 14 | 구 | 포장부 | 포장 균열 | | 0.6 | | 2 | m | 1.20 | |
| 15 | 구 | 포장부 | 포장 균열 | | 2.0 | | 1 | m | 2.00 | |
| 16 | 신 | 천단부 | 균열 | 0.2 | 2.0 | | 1 | m | 2.00 | |
| 17 | 신 | 천단부 | 균열 | 0.3 | 1.2 | | 2 | m | 2.40 | |
| 18 | 신 | 천단부 | 박리 | | 0.1 | 1.0 | 1 | m² | 0.10 | t=20mm |
| 19 | 신 | 천단부 | 마감불량 | | 0.2 | 0.2 | 1 | m² | 0.04 | t=30mm |
| 20 | 신 | 공동구 | 시공이음균열 | 0.3 | 9.0 | | 1 | m | 9.00 | |
| 21 | 신 | 공동구 | 시공이음균열 | 0.3 | 2.0 | 3.0 | 1 | m | 2.00 | |

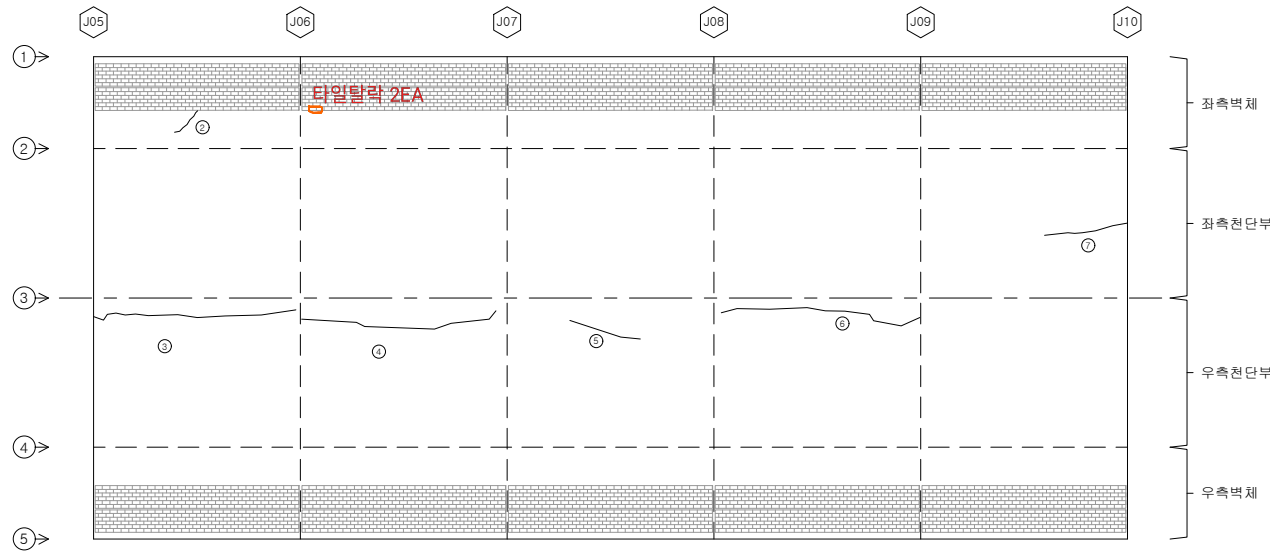
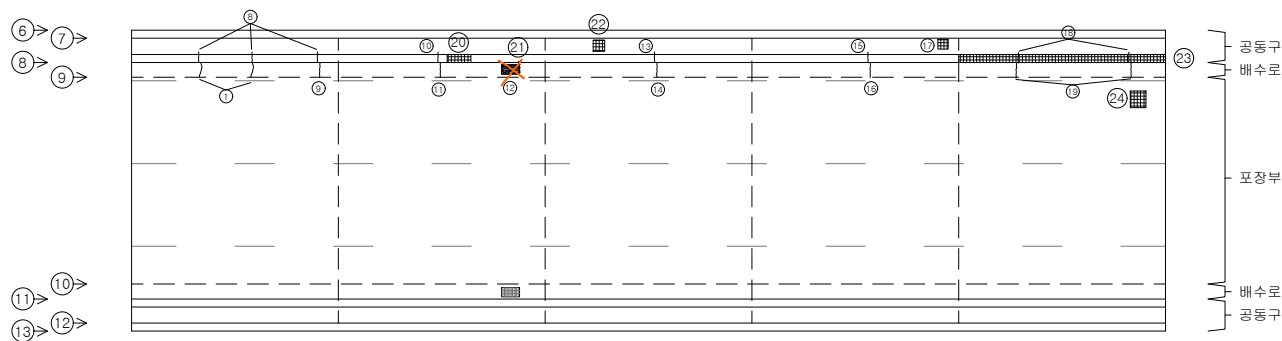
해운대터널(부산) 외관조사망도(5 ~ 10 SPAN)

| 해운대터널 | | | | | | | | | |
|---|---|---|---|---|---|---|---|---|---|
| 1 | 구 | 배수시설 | 균열 | 0.2 | 0.6 | | 2 | m | 1.20 |
| 2 | 구 | 측벽부 | 균열 | 0.2 | 0.9 | | 1 | m | 0.90 |
| 3 | 구 | 천단부 | 보수부재균열 | 0.2 | 9.0 | | 1 | m | 9.00 |
| 4 | 구 | 천단부 | 보수부재균열 | 0.2 | 9.0 | | 1 | m | 9.00 |
| 5 | 구 | 천단부 | 균열 | 0.2 | 3.0 | | 1 | m | 3.00 |
| 6 | 구 | 천단부 | 보수부재균열 | 0.2 | 9.0 | | 1 | m | 9.00 |
| 7 | 구 | 천단부 | 보수부재균열 | 0.2 | 4.0 | | 1 | m | 4.00 |
| 8 | 구 | 공동구 | 균열 | 0.2 | 0.4 | | 3 | m | 1.20 |
| 9 | 구 | 배수시설 | 균열 | 0.2 | 0.6 | | 1 | m | 0.60 |
| 10 | 구 | 공동구 | 균열 | 0.2 | 0.4 | | 1 | m | 0.40 |
| 11 | 구 | 배수시설 | 균열 | 0.2 | 0.6 | | 1 | m | 0.60 |
| 12 | 구 | 배수시설 | 관수구 토사퇴적 | | | | 1 | EA | 1.00 |
| 13 | 구 | 공동구 | 균열 | 0.2 | 0.4 | | 1 | m | 0.40 |
| 14 | 구 | 배수시설 | 균열 | 0.2 | 0.6 | | 1 | m | 0.60 |
| 15 | 구 | 공동구 | 균열 | 0.2 | 0.4 | | 1 | m | 0.40 |
| 16 | 구 | 배수시설 | 균열 | 0.2 | 0.6 | | 1 | m | 0.60 |
| 17 | 구 | 공동구 | 덮개파손 | | | | 1 | EA | 1.00 |
| 18 | 구 | 공동구 | 균열 | 0.2 | 0.4 | | 2 | m | 0.80 |
| 19 | 구 | 배수시설 | 균열 | 0.2 | 0.6 | | 2 | m | 1.20 |
| 20 | 신 | 공동구 | 파손 | | 0.1 | 1.0 | 1 | m² | 0.10 |
| 21 | 신 | 공동구 | 균열 | 0.2 | 0.4 | | 1 | m | 0.40 |
| 22 | 신 | 공동구 | 덮개파손 | | | | 1 | EA | 1.00 |
| 23 | 신 | 공동구 | 파손 | | 0.1 | 10.0 | 1 | m² | 1.00 |
| 24 | 신 | 포장부 | 포장파손 | | 0.1 | 0.3 | 1 | m² | 0.03 |

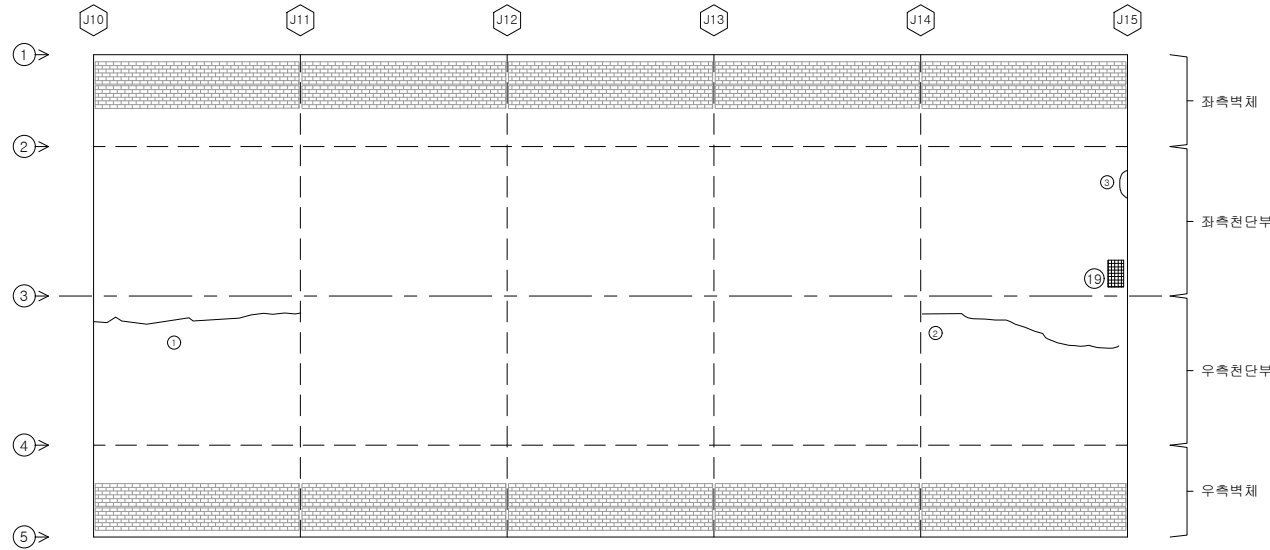
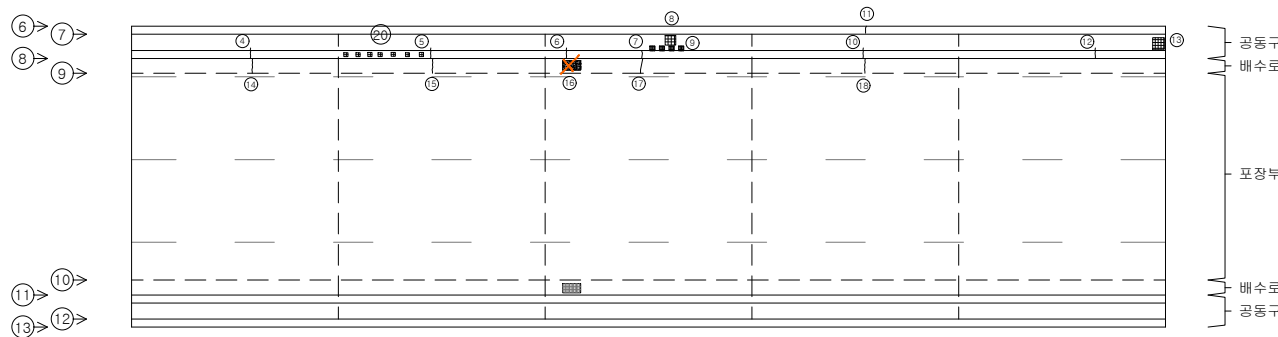
해운대터널(부산) 외관조사망도(10 ~ 15 SPAN)

| 해운대터널 | | | | | | | | | |
|---|---|---|---|---|---|---|---|---|---|
| 1 | 구 | 천단부 | 보수부재균열 | 0.2 | 9.0 | | 1 | m | 9.00 |
| 2 | 구 | 천단부 | 보수부재균열 | 0.2 | 7.0 | | 1 | m | 7.00 |
| 3 | 구 | 천단부 | 보수부재균열 | 0.2 | 0.8 | | 1 | m | 0.80 |
| 4 | 구 | 공동구 | 균열 | 0.2 | 0.4 | | 1 | m | 0.40 |
| 5 | 구 | 공동구 | 균열 | 0.2 | 0.4 | | 1 | m | 0.40 |
| 6 | 구 | 공동구 | 균열 | 0.3 | 0.4 | | 1 | m | 0.40 |
| 7 | 구 | 공동구 | 균열 | 0.2 | 0.4 | | 1 | m | 0.40 |
| 8 | 구 | 공동구 | 덮개파손 | | | | 1 | EA | 1.00 |
| 9 | 구 | 공동구 | 파손 | | 0.1 | 0.1 | 4 | m² | 0.04 |
| 10 | 구 | 공동구 | 균열 | 0.2 | 0.4 | | 1 | m | 0.40 |
| 11 | 구 | 공동구 | 균열 | 0.2 | 0.2 | | 1 | m | 0.20 |
| 12 | 구 | 공동구 | 균열 | 0.2 | 0.4 | | 1 | m | 0.40 |
| 13 | 구 | 공동구 | 덮개파손 | | | | 1 | EA | 1.00 |
| 14 | 구 | 배수시설 | 균열 | 0.2 | 0.6 | | 1 | m | 0.60 |
| 15 | 구 | 배수시설 | 균열 | 0.2 | 0.6 | | 1 | m | 0.60 |
| 16 | 구 | 배수시설 | 침수구 토시폐적 | | | | 1 | EA | 1.00 |
| 17 | 구 | 배수시설 | 균열 | 0.2 | 0.6 | | 1 | m | 0.60 |
| 18 | 구 | 배수시설 | 균열 | 0.2 | 0.6 | | 1 | m | 0.60 |
| 19 | 신 | 천단부 | 박락 | 0.1 | 0.2 | | 1 | m² | 0.02 |
| 20 | 신 | 공동구 | 포장파손 | | 0.1 | 0.1 | 7 | m² | 0.07 |

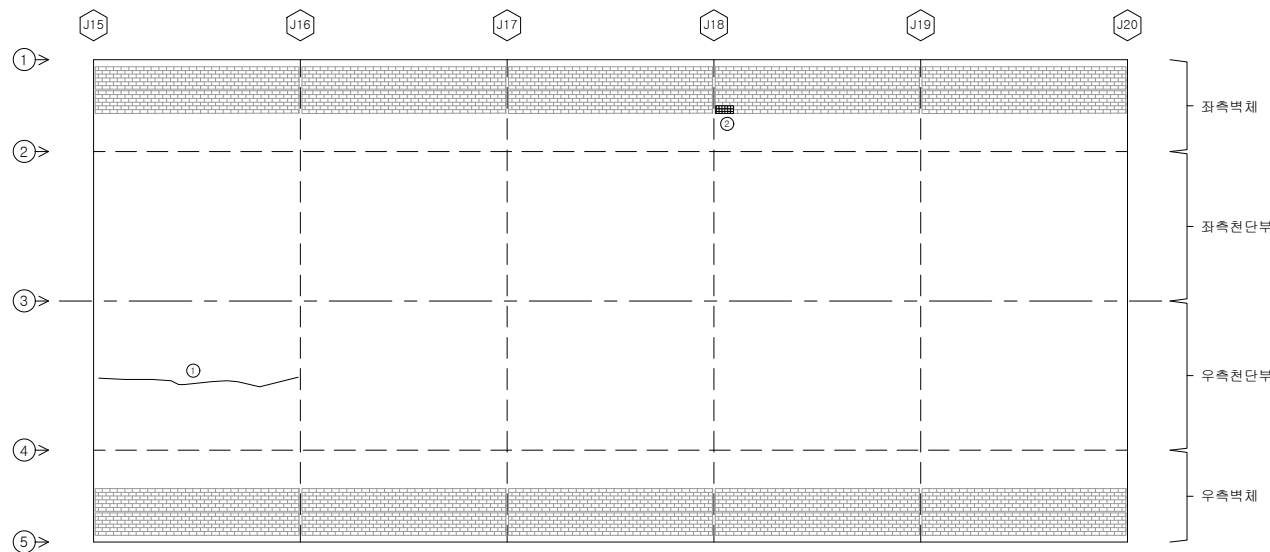
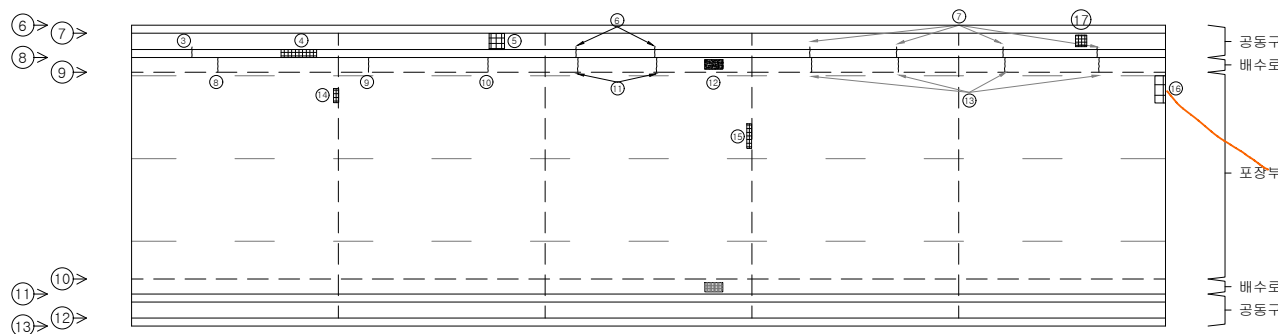
해운대터널(부산) 외관조사망도(15 ~ 20 SPAN)

| 해운대터널 | | | | | | | | | |
|---|---|---|---|---|---|---|---|---|---|
| 1 | 구 | 천단부 | 보수부재균열 | 0.2 | 9.0 | | 1 | m | 9.00 |
| 2 | 구 | 측벽부 | 타일탈락 | | | | 3 | EA | 3.00 |
| 3 | 구 | 공동구 | 균열 | 0.2 | 0.4 | | 1 | m | 0.40 |
| 4 | 구 | 공동구 | 파손 | | 0.1 | 1.0 | 1 | m² | 0.10 |
| 5 | 구 | 공동구 | 덮개파손 | | | | 1 | EA | 1.00 |
| 6 | 구 | 공동구 | 균열 | 0.2 | 0.4 | | 2 | m | 0.80 |
| 7 | 구 | 공동구 | 균열 | 0.2 | 0.4 | | 4 | m | 1.60 |
| 8 | 구 | 배수시설 | 균열 | 0.2 | 0.6 | | 1 | m | 0.60 |
| 9 | 구 | 배수시설 | 균열 | 0.2 | 0.6 | | 1 | m | 0.60 |
| 10 | 구 | 배수시설 | 균열 | 0.2 | 0.6 | | 1 | m | 0.60 |
| 11 | 구 | 배수시설 | 균열 | 0.2 | 0.6 | | 2 | m | 1.20 |
| 12 | 구 | 배수시설 | 침수구 토시외적 | | | | 1 | EA | 1.00 |
| 13 | 구 | 배수시설 | 균열 | 0.2 | 0.6 | | 4 | m | 2.40 |
| 14 | 구 | 포장부 | 포장파손 | | 0.1 | 0.4 | 1 | m² | 0.04 |
| 15 | 구 | 포장부 | 포장파손 | | 0.1 | 0.6 | 1 | m² | 0.06 |
| 16 | 구 | 포장부 | 포장파손 | | 0.1 | 1.0 | 1 | m² | 0.10 |
| 17 | 신 | 공동구 | 덮개파손 | | | | 1 | EA | 1.00 |

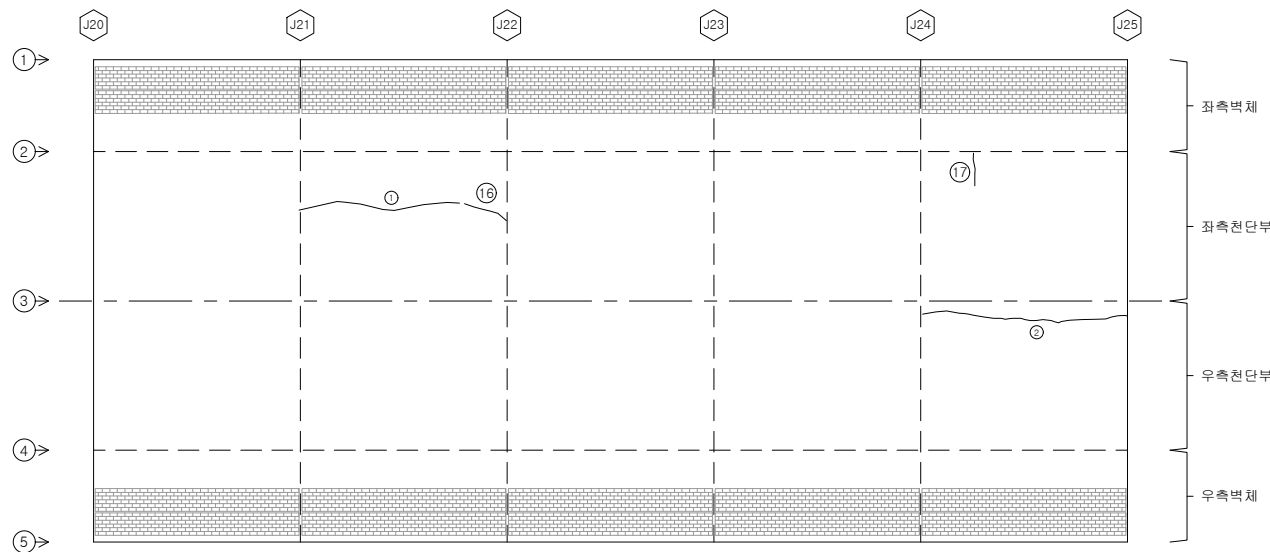
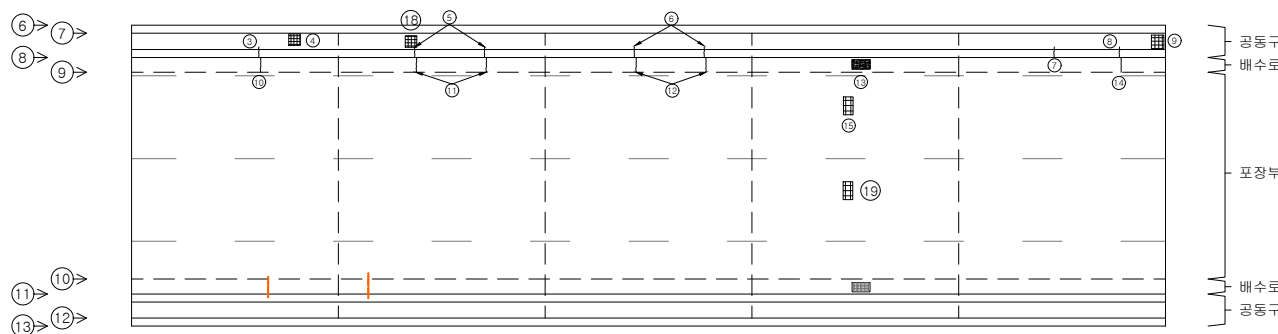
해운대터널(부산) 외관조사망도(20 ~ 25 SPAN)

| 해운대터널 | | | | | | | | | |
|---|---|---|---|---|---|---|---|---|---|
| 1 | 구 | 천단부 | 보수부재균열 | 0.2 | 6.0 | | 1 | m | 6.00 |
| 2 | 구 | 천단부 | 보수부재균열 | 0.2 | 9.0 | | 1 | m | 9.00 |
| 3 | 구 | 공동구 | 균열 | 0.2 | 0.4 | | 1 | m | 0.40 |
| 4 | 구 | 공동구 | 덮개파손 | | | | 1 | EA | 1.00 |
| 5 | 구 | 공동구 | 균열 | 0.2 | 0.4 | | 2 | m | 0.80 |
| 6 | 구 | 공동구 | 균열 | 0.2 | 0.4 | | 2 | m | 0.80 |
| 7 | 구 | 공동구 | 균열 | 0.2 | 0.4 | | 1 | m | 0.40 |
| 8 | 구 | 공동구 | 균열 | 0.2 | 0.4 | | 1 | m | 0.40 |
| 9 | 구 | 공동구 | 덮개파손 | | | | 1 | EA | 1.00 |
| 10 | 구 | 배수시설 | 균열 | 0.2 | 0.6 | | 1 | m | 0.60 |
| 11 | 구 | 배수시설 | 균열 | 0.2 | 0.6 | | 2 | m | 1.20 |
| 12 | 구 | 배수시설 | 균열 | 0.2 | 0.6 | | 2 | m | 1.20 |
| 13 | 구 | 배수시설 | 점수구 토사퇴적 | | | | 1 | EA | 1.00 |
| 14 | 구 | 배수시설 | 균열 | 0.2 | 0.6 | | 1 | m | 0.60 |
| 15 | 구 | 포장부 | 포장파손 | | 0.1 | 0.5 | 1 | m² | 0.05 |
| 16 | 신 | 천단부 | 균열 | 0.2 | 3.0 | | 1 | m | 3.00 |
| 17 | 신 | 천단부 | 균열 | 0.2 | 1.0 | | 1 | m | 1.00 |
| 18 | 신 | 공동구 | 덮개파손 | | | | 1 | EA | 1.00 |
| 19 | 신 | 포장부 | 포장파손 | | 0.1 | 0.5 | 1 | m² | 0.05 |

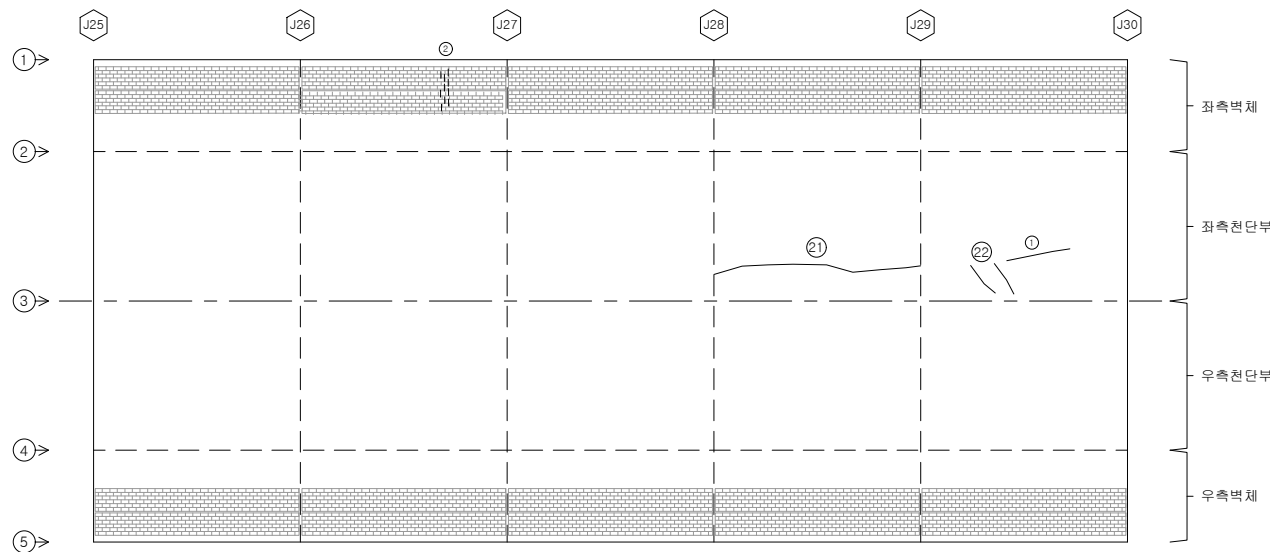
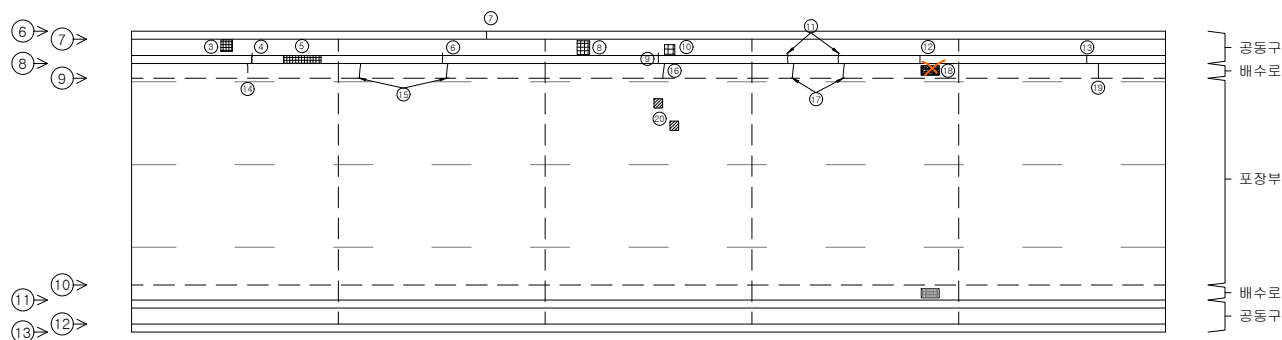
| 해운대터널 | | | | | | | | | | |
|---|---|---|---|---|---|---|---|---|---|---|
| SPAN.25~30 | | | | | | | | | | |

| 해운대터널 | | | | | | | | | | |
|---|---|---|---|---|---|---|---|---|---|---|
| 1 | 구 | 천단부 | 균열 | 0.2 | 4.0 | | | 1 | m | 4.00 |
| 2 | 구 | 측벽부 | 타원균열 | | | | | 10 | EA | 10.00 |
| 3 | 구 | 공동구 | 덮개파손 | | | | | 1 | EA | 1.00 |
| 4 | 구 | 공동구 | 균열 | 0.2 | 0.4 | | | 1 | m | 0.40 |
| 5 | 구 | 공동구 | 파손 | | 0.1 | 0.8 | | 1 | m² | 0.08 |
| 6 | 구 | 공동구 | 균열 | 0.2 | 0.4 | | | 1 | m | 0.40 |
| 7 | 구 | 공동구 | 균열 | 0.2 | 0.2 | | | 1 | m | 0.20 |
| 8 | 구 | 공동구 | 덮개파손 | | | | | 1 | EA | 1.00 |
| 9 | 구 | 공동구 | 균열 | 0.2 | 0.4 | | | 1 | m | 0.40 |
| 10 | 구 | 공동구 | 덮개파손 | | | | | 1 | EA | 1.00 |
| 11 | 구 | 공동구 | 균열 | 0.2 | 0.4 | | | 2 | m | 0.80 |
| 12 | 구 | 공동구 | 균열 | 0.2 | 0.2 | | | 1 | m | 0.20 |
| 13 | 구 | 공동구 | 균열 | 0.2 | 0.2 | | | 1 | m | 0.20 |
| 14 | 구 | 배수시설 | 균열 | 0.2 | 0.4 | | | 1 | m | 0.40 |
| 15 | 구 | 배수시설 | 균열 | 0.2 | 0.6 | | | 2 | m | 1.20 |
| 16 | 구 | 배수시설 | 균열 | 0.2 | 0.6 | | | 1 | m | 0.60 |
| 17 | 구 | 배수시설 | 균열 | 0.2 | 0.6 | | | 2 | m | 1.20 |
| 18 | 구 | 배수시설 | 침수구 토사퇴적 | | | | | 1 | EA | 1.00 |
| 19 | 구 | 배수시설 | 균열 | 0.2 | 0.6 | | | 1 | m | 0.60 |
| 20 | 구 | 포장부 | 포장파괴 | | 0.1 | 0.1 | | 2 | m² | 0.02 |
| 21 | 신 | 천단부 | 균열 | 0.2 | 9.0 | | | 1 | m | 9.00 |
| 22 | 신 | 천단부 | 균열 | 0.1 | 1.2 | | | 2 | m | 2.40 |

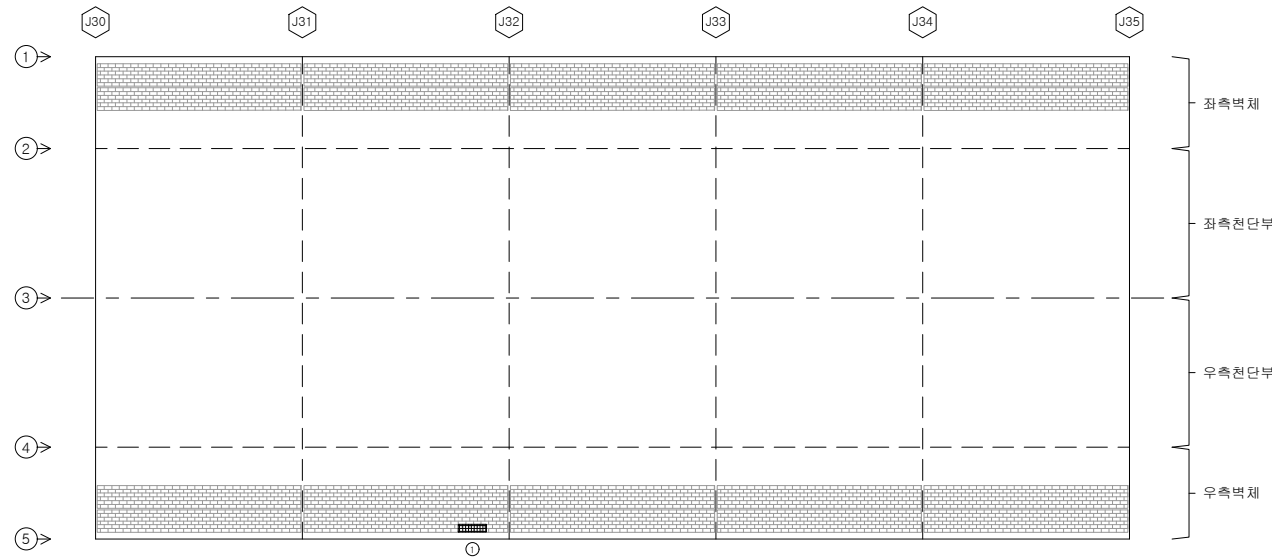
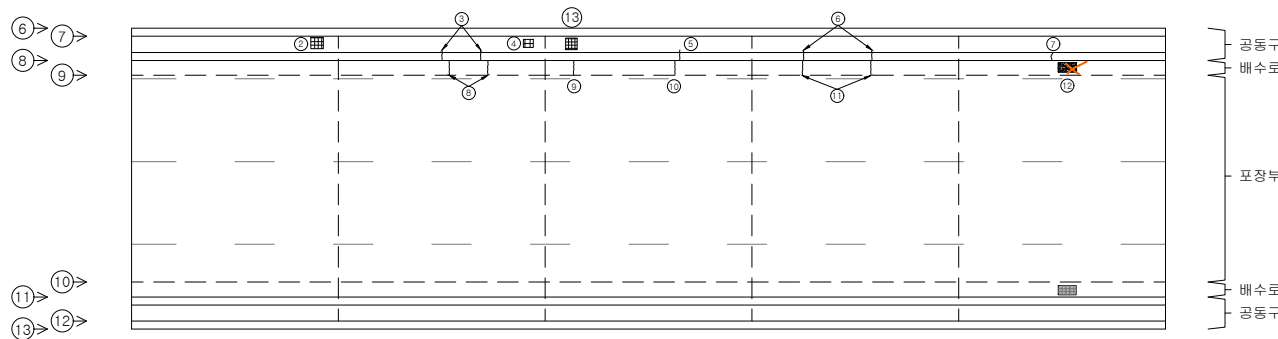
| 해운대터널 | | | | | | | | | |
|---|---|---|---|---|---|---|---|---|---|
| SPAN.30-35 | | | | | | | | | |

| 해운대터널 | | | | | | | | | |
|---|---|---|---|---|---|---|---|---|---|
| 3 | 구 | 공동구 | 균열 | 0.2 | 0.4 | | 2 | m | 0.80 |
| 5 | 구 | 공동구 | 균열 | 0.1 | 0.4 | | 1 | m | 0.40 |
| 6 | 구 | 공동구 | 균열 | 0.2 | 0.4 | | 2 | m | 0.80 |
| 7 | 구 | 공동구 | 균열 | 0.2 | 0.4 | | 1 | m | 0.40 |
| 8 | 구 | 배수시설 | 균열 | 0.2 | 0.6 | | 2 | m | 1.20 |
| 9 | 구 | 배수시설 | 균열 | 0.2 | 0.6 | | 1 | m | 0.60 |
| 10 | 구 | 배수시설 | 균열 | 0.1 | 0.6 | | 1 | m | 0.60 |
| 11 | 구 | 배수시설 | 균열 | 0.2 | 0.6 | | 2 | m | 1.20 |

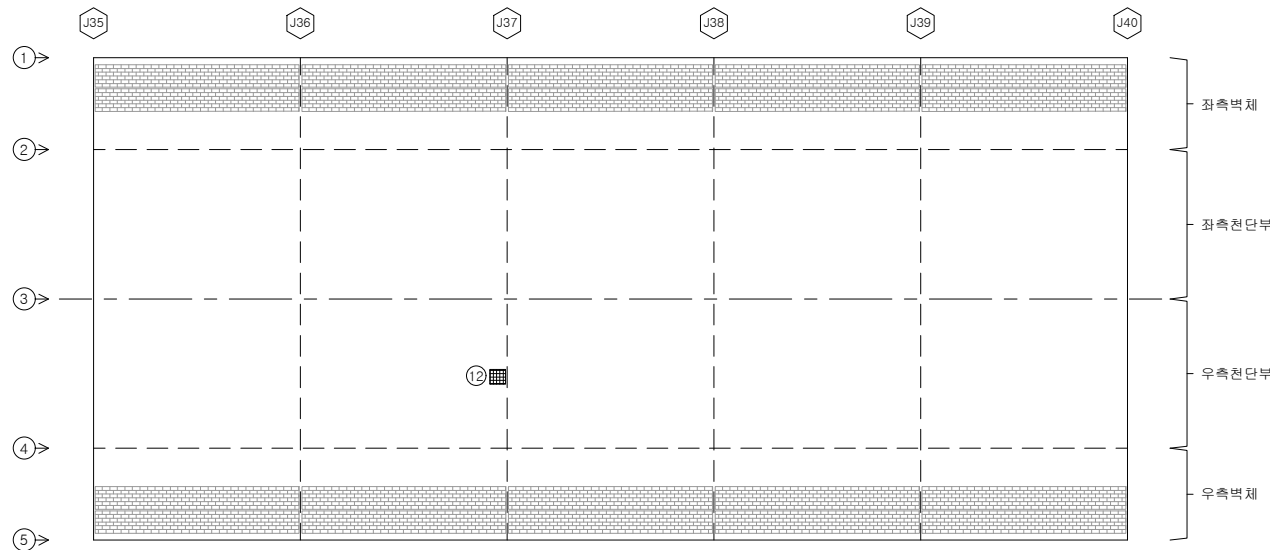
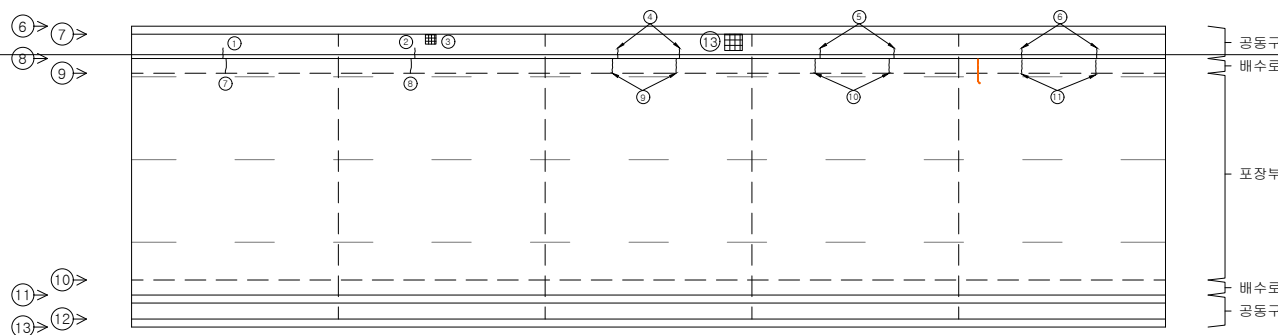
| 해운대터널 | | | | | | | | | |
|---|---|---|---|---|---|---|---|---|---|
| SPAN.35-40 | | | | | | | | | |

| 해운대터널 | | | | | | | | | |
|---|---|---|---|---|---|---|---|---|---|
| 1 | 구 | 공동구 | 균열 | 0.2 | 0.4 | | 1 | m | 0.40 |
| 2 | 구 | 공동구 | 균열 | 0.2 | 0.4 | | 1 | m | 0.40 |
| 4 | 구 | 공동구 | 균열 | 0.2 | 0.4 | | 2 | m | 0.80 |
| 5 | 구 | 공동구 | 균열 | 0.2 | 0.4 | | 2 | m | 0.80 |
| 6 | 구 | 공동구 | 균열 | 0.2 | 0.4 | | 2 | m | 0.80 |
| 7 | 구 | 배수시설 | 균열 | 0.2 | 0.6 | | 1 | m | 0.60 |
| 8 | 구 | 배수시설 | 균열 | 0.2 | 0.6 | | 1 | m | 0.60 |
| 9 | 구 | 배수시설 | 균열 | 0.2 | 0.6 | | 2 | m | 1.20 |
| 10 | 구 | 배수시설 | 균열 | 0.2 | 0.6 | | 2 | m | 1.20 |
| 11 | 구 | 배수시설 | 균열 | 0.2 | 0.6 | | 2 | m | 1.20 |

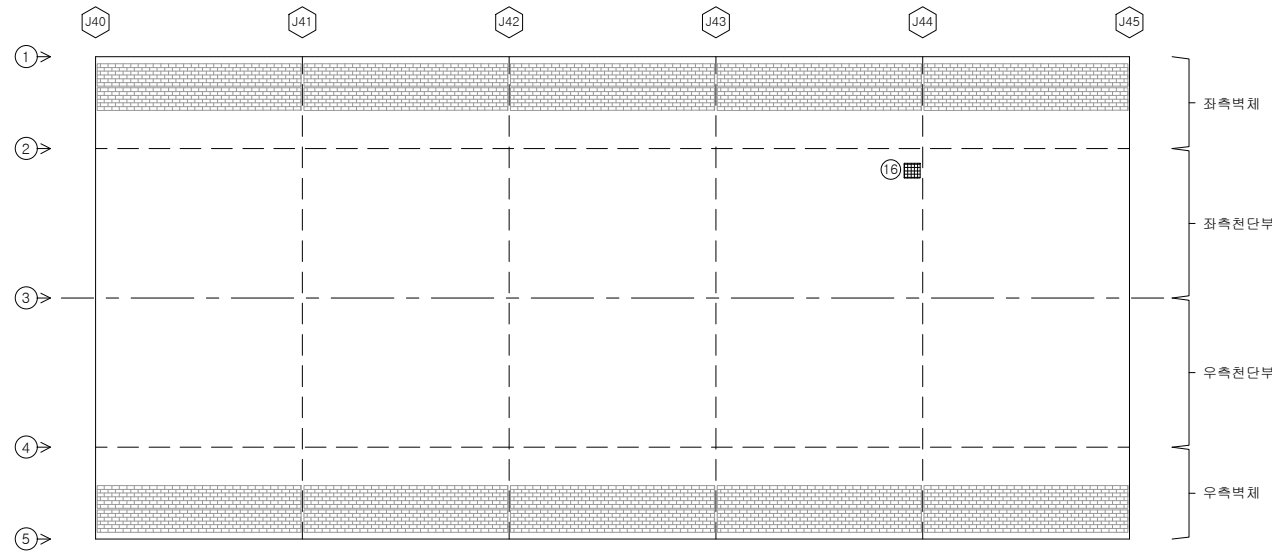
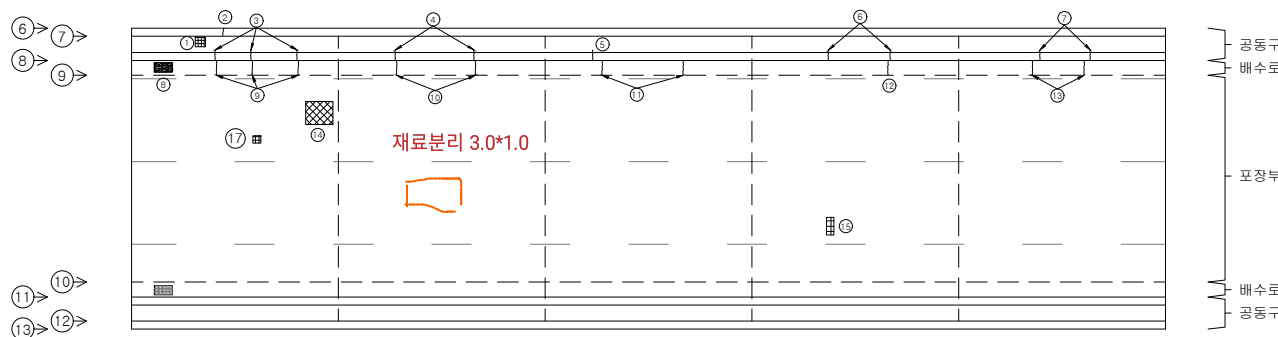
| 해운대터널 | | | | | | | | | |
|---|---|---|---|---|---|---|---|---|---|
| SPAN.40~45 | | | | | | | | | |

| 해운대터널 | | | | | | | | | |
|---|---|---|---|---|---|---|---|---|---|
| 2 | 구 | 공동구 | 균열 | 0.2 | 0.2 | | 1 | m | 0.20 |
| 3 | 구 | 공동구 | 균열 | 0.2 | 0.4 | | 3 | m | 1.20 |
| 4 | 구 | 공동구 | 균열 | 0.2 | 0.4 | | 2 | m | 0.80 |
| 5 | 구 | 공동구 | 균열 | 0.2 | 0.4 | | 1 | m | 0.40 |
| 6 | 구 | 공동구 | 균열 | 0.2 | 0.4 | | 2 | m | 0.80 |
| 7 | 구 | 공동구 | 균열 | 0.2 | 0.4 | | 2 | m | 0.80 |
| 9 | 구 | 배수시설 | 균열 | 0.2 | 0.6 | | 3 | m | 1.80 |
| 10 | 구 | 배수시설 | 균열 | 0.2 | 0.6 | | 2 | m | 1.20 |
| 11 | 구 | 배수시설 | 균열 | 0.2 | 0.6 | | 2 | m | 1.20 |
| 12 | 구 | 배수시설 | 균열 | 0.2 | 0.6 | | 1 | m | 0.60 |
| 13 | 구 | 배수시설 | 균열 | 0.2 | 0.6 | | 2 | m | 1.20 |

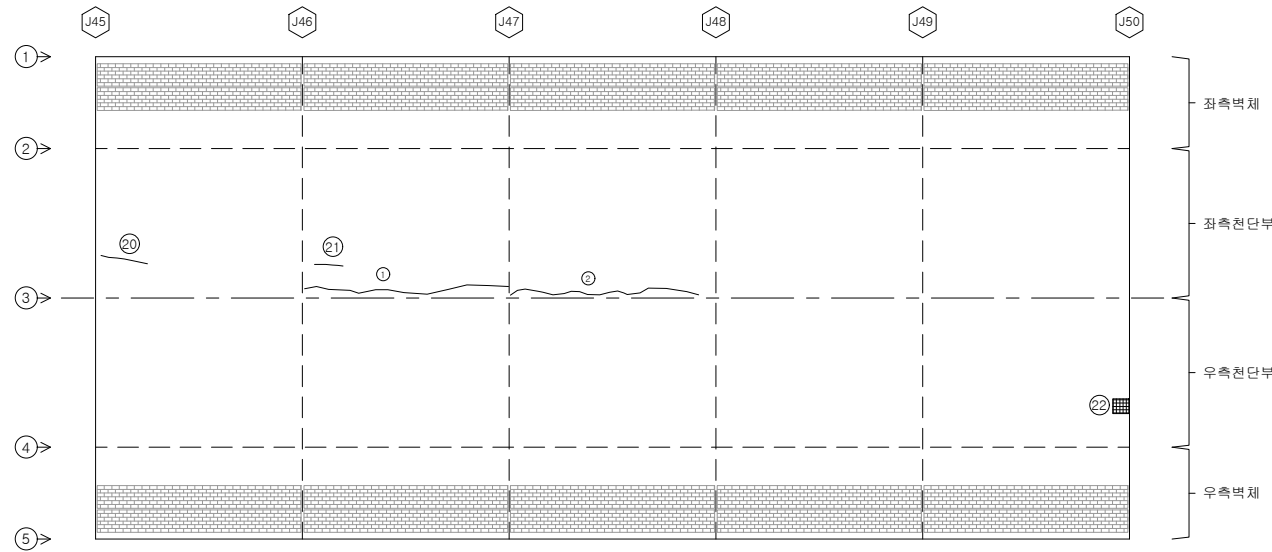
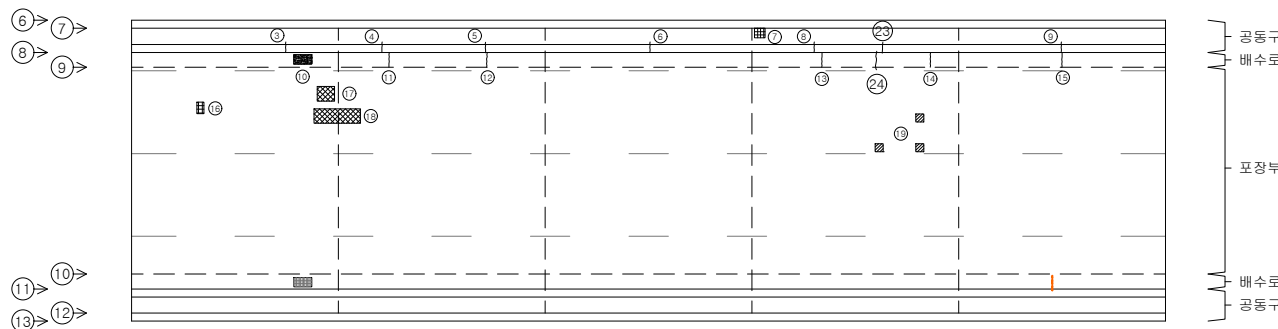
| 해운대터널 | | | | | | | | | |
|---|---|---|---|---|---|---|---|---|---|
| SPAN.45-50 | | | | | | | | | |

| 해운대터널 | | | | | | | | | |
|---|---|---|---|---|---|---|---|---|---|
| 1 | 구 | 천단부 | 보수부재균열 | 0.2 | 9.0 | | 1 | m | 9.00 |
| 2 | 구 | 천단부 | 보수부재균열 | 0.2 | 9.0 | | 1 | m | 9.00 |
| 3 | 구 | 공동구 | 균열 | 0.2 | 0.4 | | 1 | m | 0.40 |
| 4 | 구 | 공동구 | 균열 | 0.2 | 0.4 | | 1 | m | 0.40 |
| 5 | 구 | 공동구 | 균열 | 0.2 | 0.4 | | 1 | m | 0.40 |
| 6 | 구 | 공동구 | 균열 | 0.2 | 0.4 | | 1 | m | 0.40 |
| 7 | 구 | 공동구 | 균열 | 0.2 | 0.4 | | 1 | m | 0.40 |
| 8 | 구 | 공동구 | 균열 | 0.2 | 0.4 | | 1 | m | 0.40 |
| 9 | 구 | 공동구 | 균열 | 0.2 | 0.4 | | 1 | m | 0.40 |
| 11 | 구 | 배수시설 | 균열 | 0.2 | 0.6 | | 1 | m | 0.60 |
| 12 | 구 | 배수시설 | 균열 | 0.2 | 0.6 | | 1 | m | 0.60 |
| 13 | 구 | 배수시설 | 균열 | 0.2 | 0.6 | | 1 | m | 0.60 |
| 14 | 구 | 배수시설 | 균열 | 0.2 | 0.6 | | 1 | m | 0.60 |
| 15 | 구 | 배수시설 | 균열 | 0.2 | 0.6 | | 1 | m | 0.60 |
| 20 | 신 | 천단부 | 균열 | 0.1 | 2.0 | | 1 | m | 2.00 |
| 21 | 신 | 천단부 | 균열 | 0.1 | 2.0 | | 1 | m | 2.00 |
| 23 | 신 | 공동구 | 균열 | 0.2 | 0.4 | | 1 | m | 0.40 |
| 24 | 신 | 배수시설 | 균열 | 0.2 | 0.6 | | 1 | m | 0.60 |

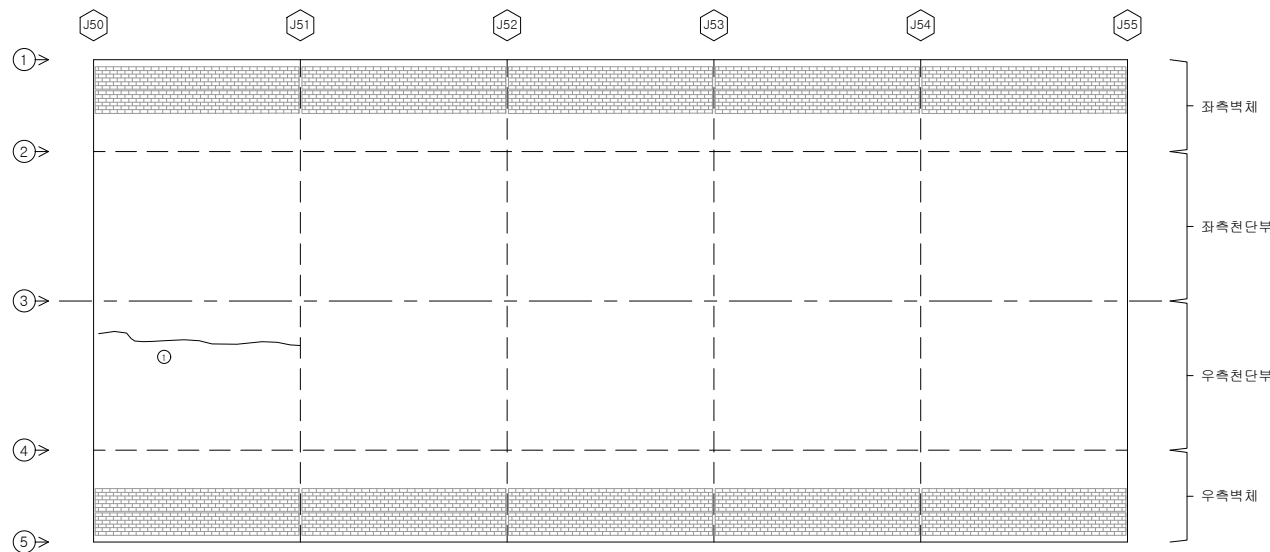
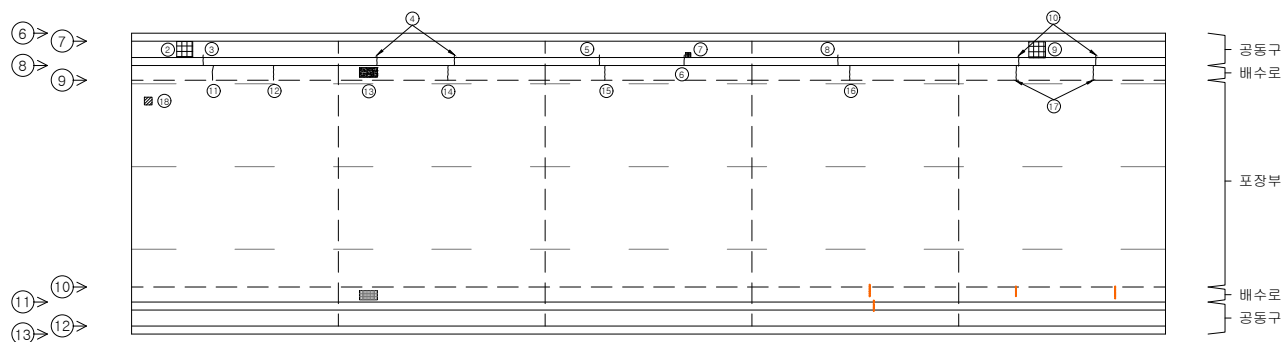
| 해운대터널 | | | | | | | | | |
|---|---|---|---|---|---|---|---|---|---|
| SPAN.50-55 | | | | | | | | | |

| 해운대터널 | | | | | | | | | |
|---|---|---|---|---|---|---|---|---|---|
| 1 | 구 | 천단부 | 보수부재균열 | 0.2 | 9.0 | | 1 | m | 9.00 |
| 3 | 구 | 공동구 | 균열 | 0.2 | 0.4 | | 1 | m | 0.40 |
| 4 | 구 | 공동구 | 균열 | 0.2 | 0.4 | | 2 | m | 0.80 |
| 5 | 구 | 공동구 | 균열 | 0.2 | 0.4 | | 1 | m | 0.40 |
| 6 | 구 | 공동구 | 균열 | 0.2 | 0.4 | | 1 | m | 0.40 |
| 8 | 구 | 공동구 | 균열 | 0.2 | 0.4 | | 1 | m | 0.40 |
| 10 | 구 | 공동구 | 균열 | 0.2 | 0.4 | | 2 | m | 0.80 |
| 11 | 구 | 배수시설 | 균열 | 0.2 | 0.6 | | 1 | m | 0.60 |
| 12 | 구 | 배수시설 | 균열 | 0.2 | 0.6 | | 1 | m | 0.60 |
| 14 | 구 | 배수시설 | 균열 | 0.2 | 0.6 | | 1 | m | 0.60 |
| 15 | 구 | 배수시설 | 균열 | 0.2 | 0.6 | | 1 | m | 0.60 |
| 16 | 구 | 배수시설 | 균열 | 0.2 | 0.6 | | 1 | m | 0.60 |
| 17 | 구 | 배수시설 | 균열 | 0.2 | 0.6 | | 2 | m | 1.20 |
| 18 | 구 | 포장부 | 포장균열 | | 0.1 | 0.1 | 1 | m² | 0.01 |

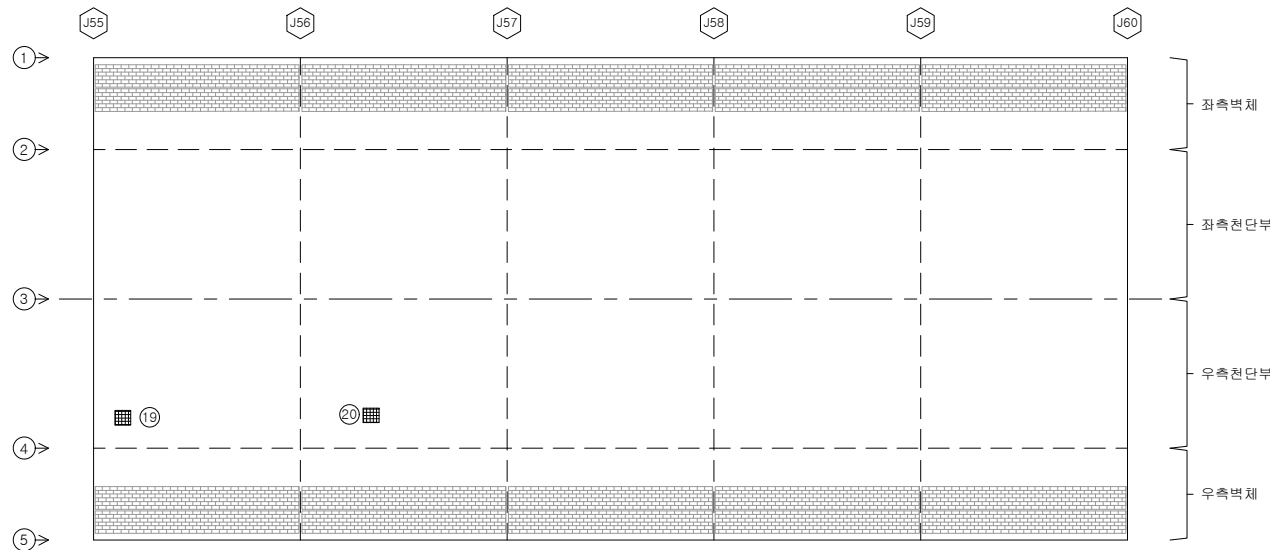
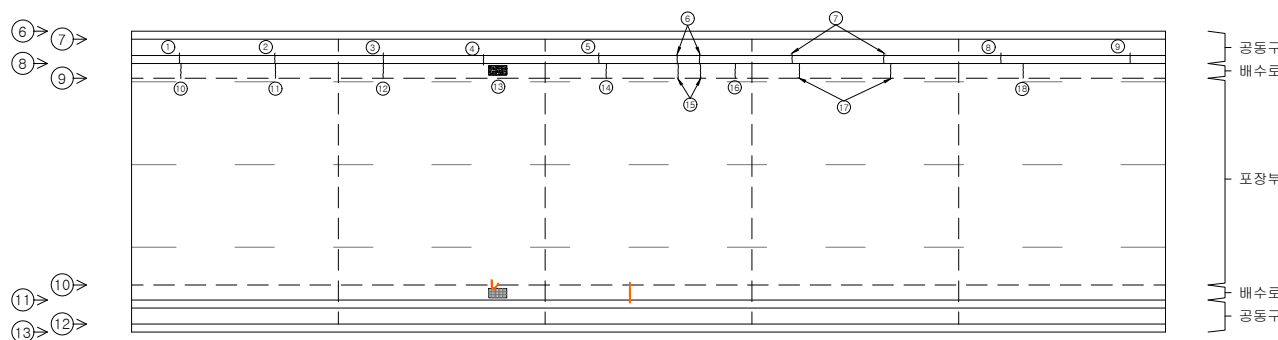
| 해운대터널 | | | | | | | | | |
|---|---|---|---|---|---|---|---|---|---|
| SPAN55-60 | | | | | | | | | |

| 해운대터널 | | | | | | | | | |
|---|---|---|---|---|---|---|---|---|---|
| 1 | 구 | 공동구 | 균열 | 0.2 | 0.4 | | 1 | m | 0.40 |
| 2 | 구 | 공동구 | 균열 | 0.2 | 0.4 | | 1 | m | 0.40 |
| 3 | 구 | 공동구 | 균열 | 0.2 | 0.4 | | 1 | m | 0.40 |
| 4 | 구 | 공동구 | 균열 | 0.2 | 0.4 | | 1 | m | 0.40 |
| 5 | 구 | 공동구 | 균열 | 0.2 | 0.4 | | 1 | m | 0.40 |
| 6 | 구 | 공동구 | 균열 | 0.2 | 0.4 | | 2 | m | 0.80 |
| 7 | 구 | 공동구 | 균열 | 0.2 | 0.4 | | 2 | m | 0.80 |
| 8 | 구 | 공동구 | 균열 | 0.2 | 0.4 | | 1 | m | 0.40 |
| 9 | 구 | 공동구 | 균열 | 0.1 | 0.4 | | 1 | m | 0.40 |
| 10 | 구 | 배수시설 | 균열 | 0.2 | 0.6 | | 1 | m | 0.60 |
| 11 | 구 | 배수시설 | 균열 | 0.2 | 0.6 | | 1 | m | 0.60 |
| 12 | 구 | 배수시설 | 균열 | 0.2 | 0.6 | | 1 | m | 0.60 |
| 14 | 구 | 배수시설 | 균열 | 0.2 | 0.6 | | 1 | m | 0.60 |
| 15 | 구 | 배수시설 | 균열 | 0.2 | 0.6 | | 2 | m | 1.20 |
| 16 | 구 | 배수시설 | 균열 | 0.2 | 0.6 | | 1 | m | 0.60 |
| 17 | 구 | 배수시설 | 균열 | 0.2 | 0.6 | | 1 | m | 0.60 |
| 18 | 구 | 배수시설 | 균열 | 0.2 | 0.6 | | 1 | m | 0.60 |

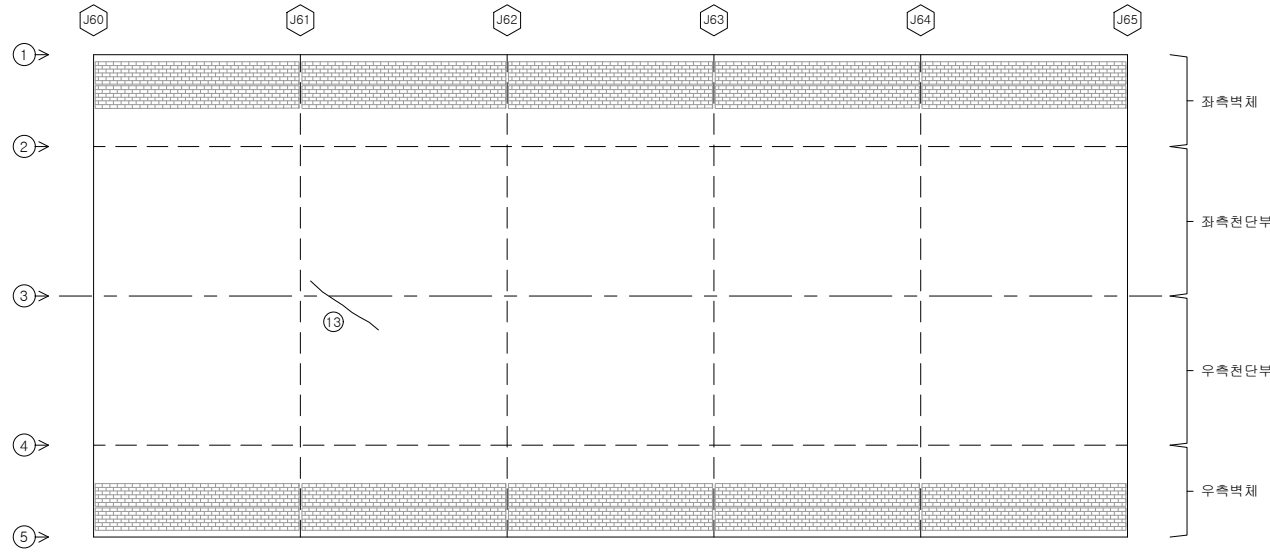
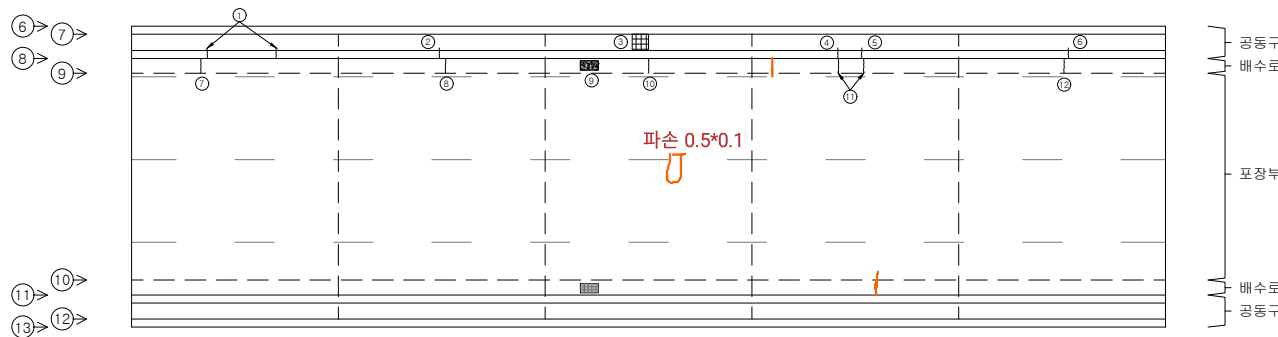
| 해운대터널 | | | | | | | | | | |
|---|---|---|---|---|---|---|---|---|---|---|
| SPAN.60-65 | | | | | | | | | | |

| 해운대터널 | | | | | | | | | | |
|---|---|---|---|---|---|---|---|---|---|---|
| 1 | 구 | 공동구 | 균열 | 0.2 | 0.4 | | 2 | m | 0.80 | |
| 2 | 구 | 공동구 | 균열 | 0.2 | 0.4 | | 1 | m | 0.40 | |
| 4 | 구 | 공동구 | 균열 | 0.1 | 0.4 | | 1 | m | 0.40 | |
| 5 | 구 | 공동구 | 균열 | 0.2 | 0.4 | | 1 | m | 0.40 | |
| 6 | 구 | 공동구 | 균열 | 0.2 | 0.4 | | 1 | m | 0.40 | |
| 7 | 구 | 배수시설 | 균열 | 0.2 | 0.6 | | 1 | m | 0.60 | |
| 8 | 구 | 배수시설 | 균열 | 0.2 | 0.6 | | 1 | m | 0.60 | |
| 10 | 구 | 배수시설 | 균열 | 0.2 | 0.6 | | 1 | m | 0.60 | |
| 11 | 구 | 배수시설 | 균열 | 0.2 | 0.6 | | 2 | m | 1.20 | |
| 12 | 구 | 배수시설 | 균열 | 0.2 | 0.6 | | 1 | m | 0.60 | |
| 13 | 선 | 천단부 | 균열 | 0.2 | 2.5 | | 1 | m | 2.50 | |

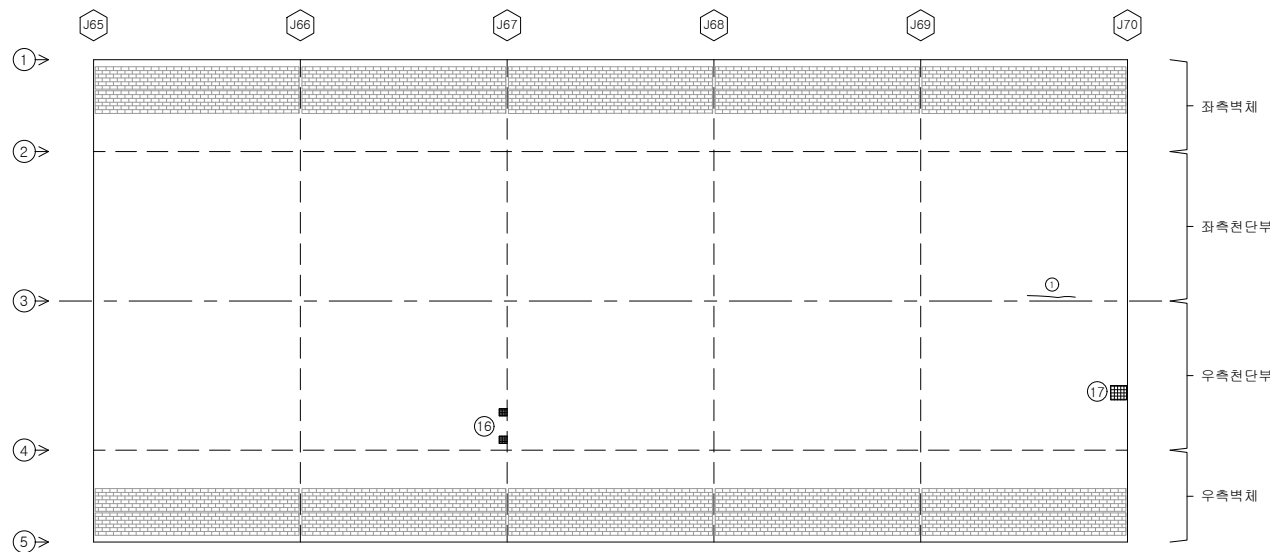
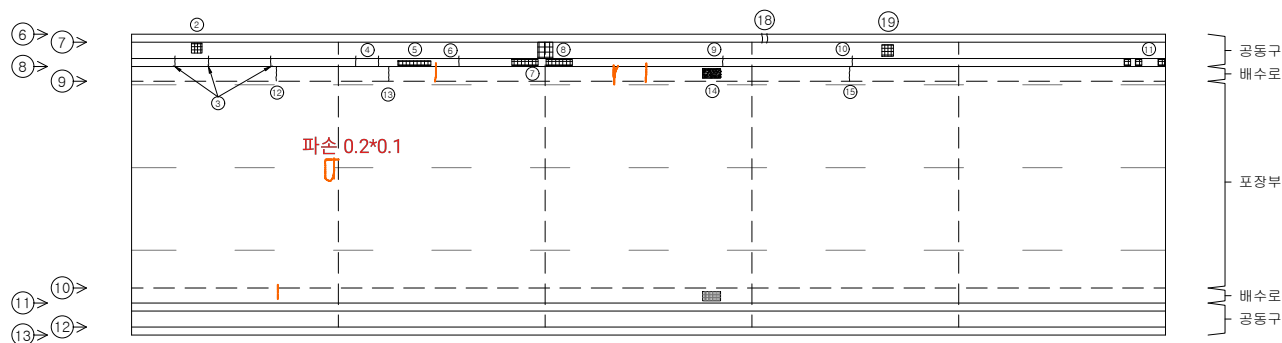
| 해운대터널 | | | | | | | | | |
|---|---|---|---|---|---|---|---|---|---|
| SPAN.65-70 | | | | | | | | | |

| 해운대터널 | | | | | | | | | |
|---|---|---|---|---|---|---|---|---|---|
| 1 | 구 | 천단부 | 균열 | 0.2 | 1.0 | | 1 | m | 1.00 |
| 3 | 구 | 공동구 | 균열 | 0.2 | 0.4 | | 3 | m | 1.20 |
| 4 | 구 | 공동구 | 균열 | 0.2 | 0.4 | | 2 | m | 0.80 |
| 6 | 구 | 공동구 | 균열 | 0.2 | 0.4 | | 1 | m | 0.40 |
| 9 | 구 | 공동구 | 균열 | 0.2 | 0.4 | | 1 | m | 0.40 |
| 10 | 구 | 공동구 | 균열 | 0.2 | 0.4 | | 1 | m | 0.40 |
| 12 | 구 | 배수시설 | 균열 | 0.2 | 0.6 | | 1 | m | 0.60 |
| 13 | 구 | 배수시설 | 균열 | 0.2 | 0.6 | | 1 | m | 0.60 |
| 15 | 구 | 배수시설 | 균열 | 0.2 | 0.6 | | 1 | m | 0.60 |
| 18 | 신 | 공동구 | 균열 | 0.2 | 0.3 | | 2 | m | 0.60 |

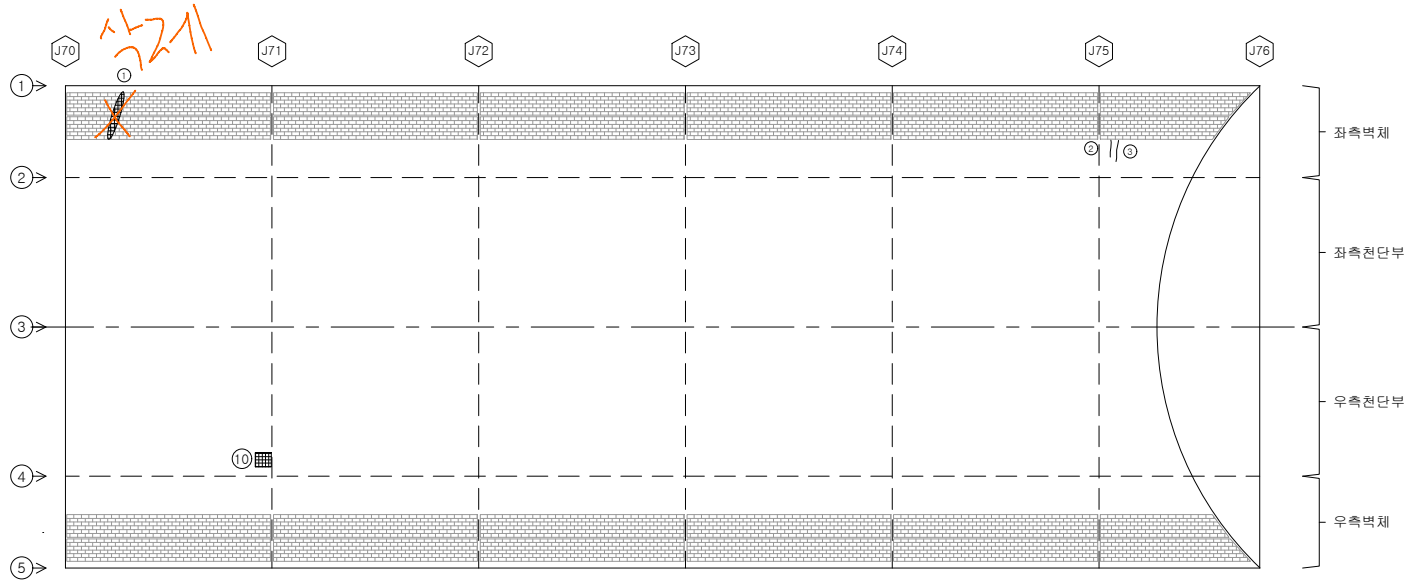
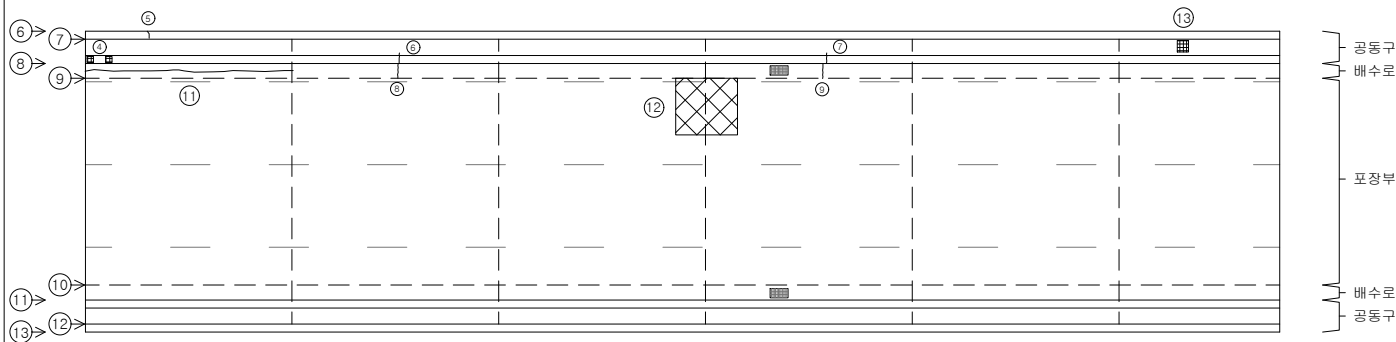
| 해운대터널 | | | | | | | | | |
|---|---|---|---|---|---|---|---|---|---|
| SPAN.70~76 | | | | | | | | | |

| 해운대터널 | | | | | | | | | |
|---|---|---|---|---|---|---|---|---|---|
| 1 | 구 | 측벽부 | 타원균열 | | | | | | |
| 2 | 구 | 측벽부 | 균열 | 0.2 | 0.8 | | 1 | m | 0.80 |
| 3 | 구 | 측벽부 | 균열 | 0.2 | 1.0 | | 2 | m | 2.00 |
| 5 | 구 | 공동구 | 균열 | 0.2 | 0.2 | | 1 | m | 0.20 |
| 6 | 구 | 공동구 | 균열 | 0.2 | 0.4 | | 1 | m | 0.40 |
| 7 | 구 | 공동구 | 균열 | 0.2 | 0.4 | | 1 | m | 0.40 |
| 8 | 구 | 배수시설 | 균열 | 0.2 | 0.6 | | 1 | m | 0.60 |
| 9 | 구 | 배수시설 | 균열 | 0.2 | 0.6 | | 1 | m | 0.60 |
| 11 | 신 | 배수시설 | 균열 | 0.2 | 9.0 | | 1 | m | 9.00 |
