2023년 부산울산고속도로  
정밀안전점검 및 성능평가용역

해운대터널(울산) 외관조사망도(1 ~ 5 SPAN)

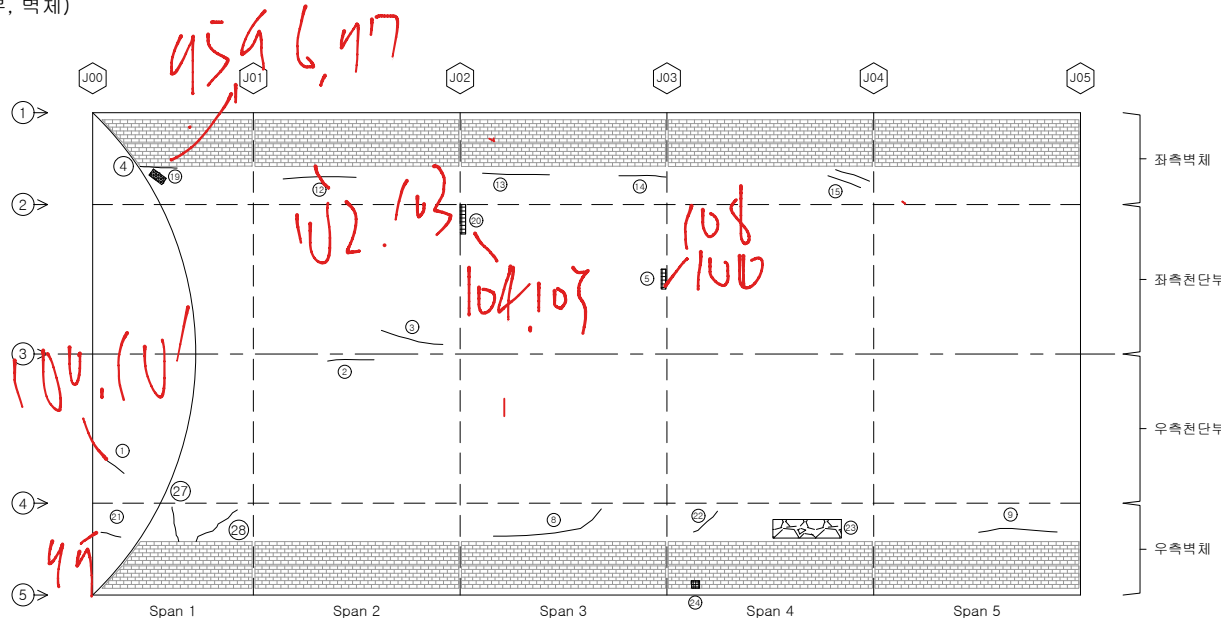
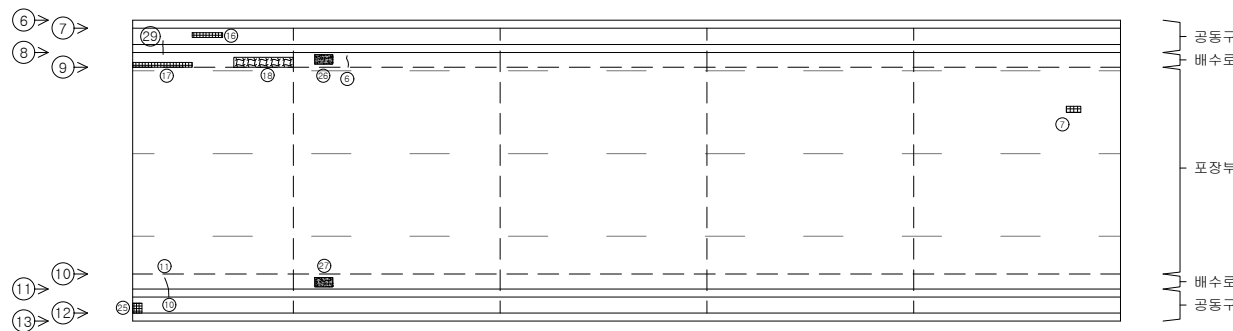
| 해운대터널 | | | | | | | | | |
|---|---|---|---|---|---|---|---|---|---|
| 1 | 구 | 천단부 | 균열 | 0,2 | 1,0 | | 1 | m | 1,00 |
| 4 | 신 | 측벽부 | 균열 | 0,3 | 1,5 | | 1 | m | 1,50 |
| 5 | 구 | 천단부 | 박락 | | 0,1 | 0,4 | 1 | m² | 0,04 |
| 7 | 구 | 포장부 | 파손 | | 0,1 | 0,2 | 1 | m² | 0,02 |
| 8 | 구 | 측벽부 | 균열 | 0,2 | 7,0 | | 1 | m | 7,00 |
| 10 | 구 | 공동구 | 균열 | 0,5 | 0,3 | | 1 | m | 0,30 |
| 11 | 구 | 배수시설 | 측구 균열 | 0,5 | 0,6 | | 1 | m | 0,60 |
| 23 | 구 | 측벽부 | 망상균열 | 0,1 | 2,5 | 0,5 | 1 | m² | 1,25 |
| 24 | 구 | 배수시설 | 공동구 덮개 파손 | | | | 1 | EA | 1,00 |

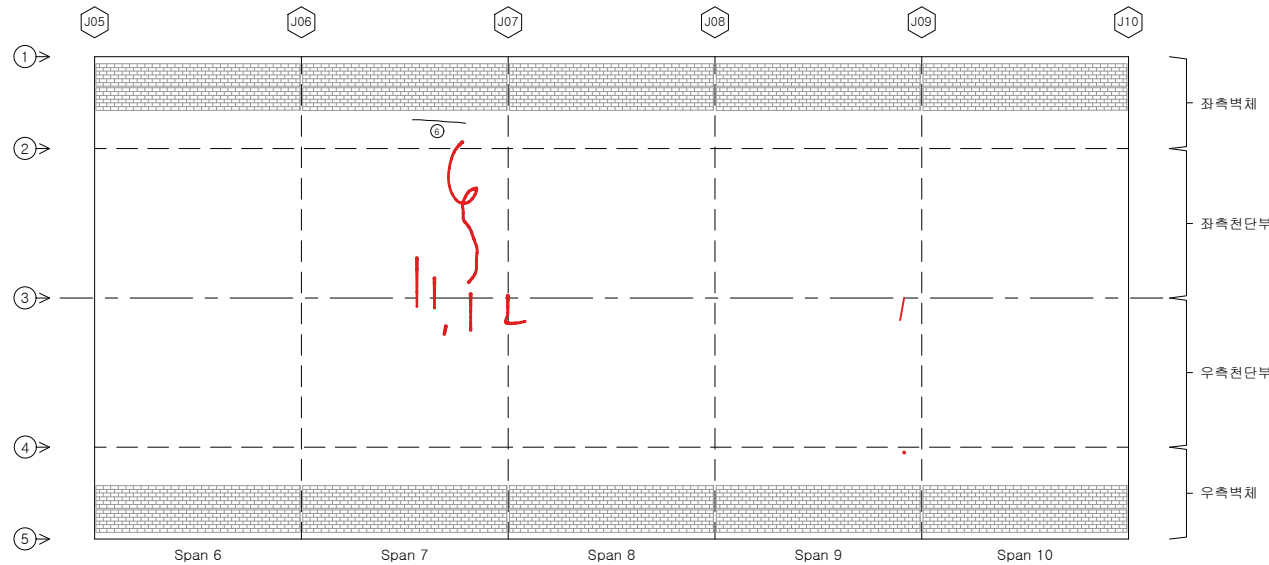
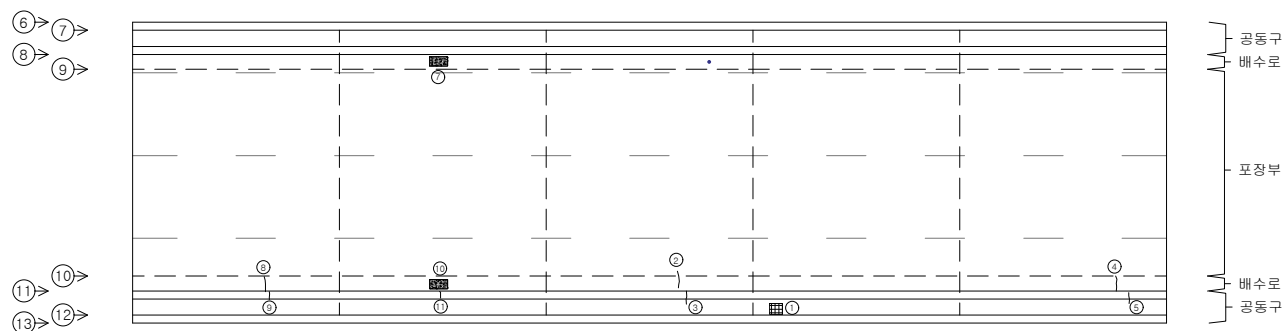
해운대터널(울산) 외관조사망도(5 ~ 10 SPAN)

| 해운대터널 SPAN.5-10 | | | | | | | | | |
|---|---|---|---|---|---|---|---|---|---|
| 1 | 구 | 공동구 | 망개파손 | | | 1 | EA | 1.00 | |
| 2 | 구 | 배수시설 | 측구 균열 | 0.3 | 0.6 | 1 | m | 0.60 | |
| 3 | 구 | 공동구 | 균열 | 0.3 | 0.4 | 1 | m | 0.40 | |
| 6 | 구 | 측벽부 | 균열 | 0.2 | 1.0 | 1 | m | 1.00 | |
| 7 | 구 | 배수시설 | 침수구 토사퇴적 | | | 1 | EA | 1.00 | |

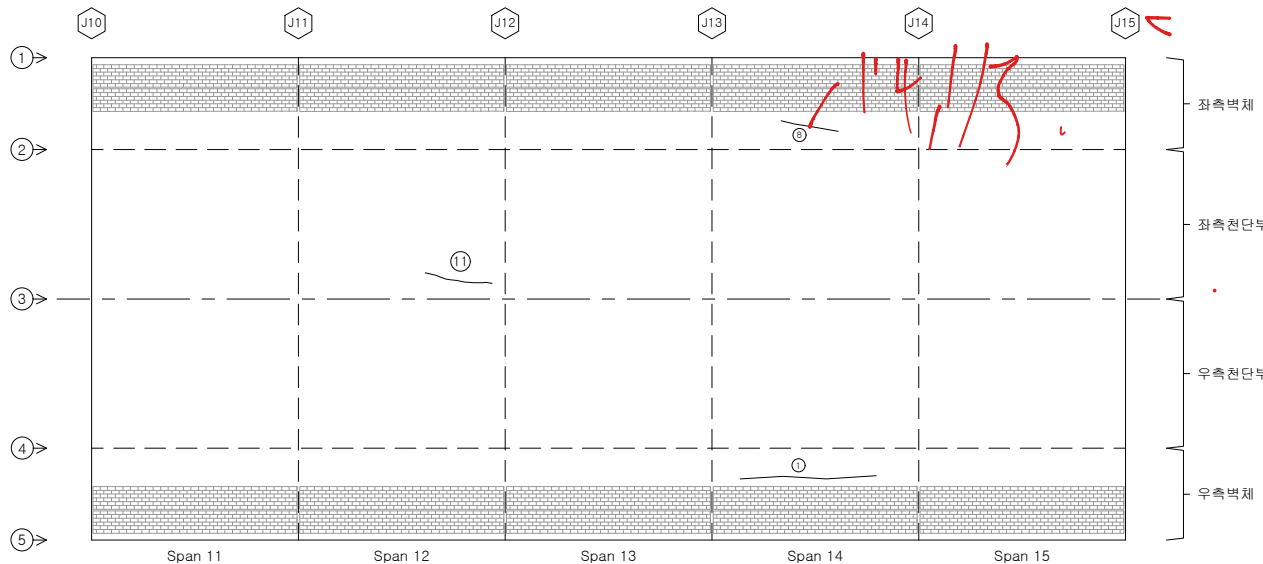
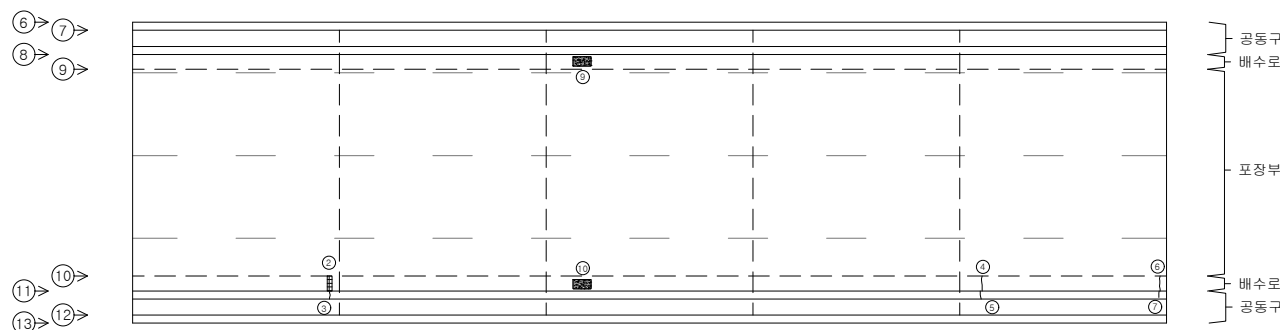
해운대터널(울산) 외관조사망도(10 ~ 15 SPAN)

| 해운대터널 | | | | | | | | | |
|---|---|---|---|---|---|---|---|---|---|
| 1 | 구 | 측벽부 | 균열 | 0.2 | 6.0 | | 1 | m | 6.00 |
| 2 | 구 | 배수시설 | 파손 | | 0.1 | 0.3 | 1 | m <sup>2</sup> | 0.03 |
| 3 | 구 | 공동구 | 파손 | 0.3 | 0.4 | | 1 | m | 0.40 |
| 9 | 구 | 배수시설 | 집수구 토사퇴적 | | | | 1 | EA | 1.00 |
| 11 | 신 | 천단부 | 균열 | 0.1 | 2.0 | | 1 | m | 2.00 |

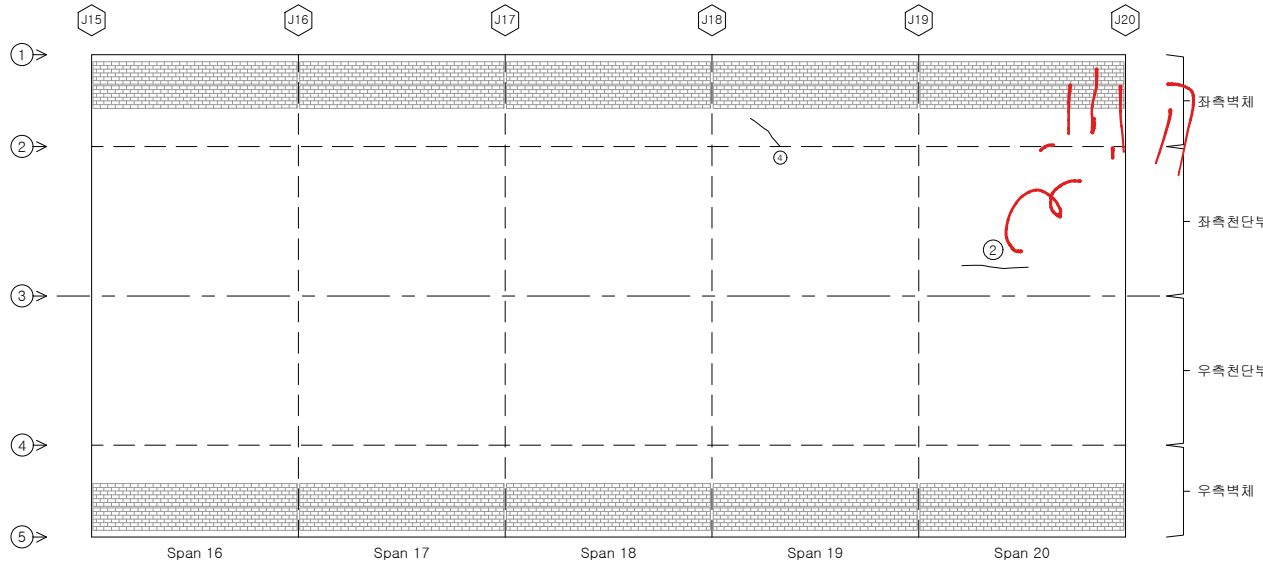
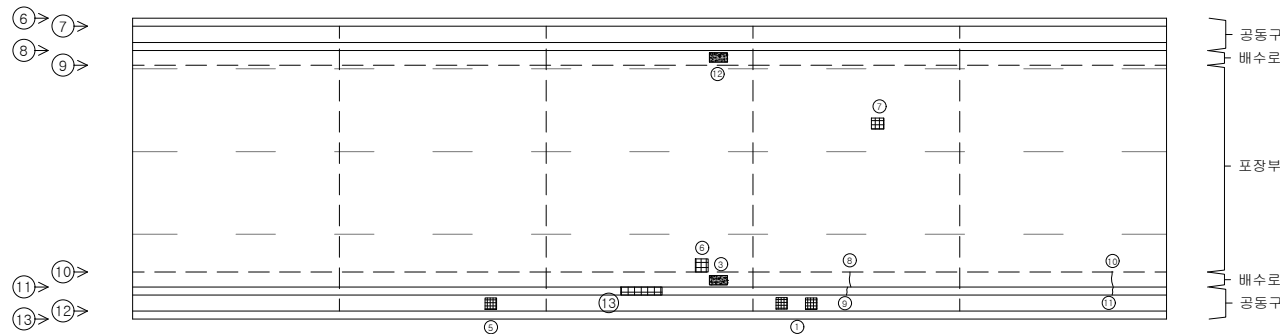
해운대터널(울산) 외관조사망도(15 ~ 20 SPAN)

| 해운대터널 | | | | | | | | | |
|---|---|---|---|---|---|---|---|---|---|
| 1 | 구 | 공동구 | 덮개파손 | | | | 1 | EA | 1.00 |
| 2 | 신 | 천단부 | 균열 | 0.1 | 1.5 | | 1 | m | 1.50 |
| 3 | 구 | 배수시설 | 침수구 토사퇴적 | | | | 1 | EA | 1.00 |
| 6 | 구 | 포장부 | 포장 파손 | | 0.3 | 0.3 | 1 | m² | 0.09 |
| 13 | 신 | 공동구 | 파손 | | 0.1 | 1.0 | 1 | m² | 0.10 |

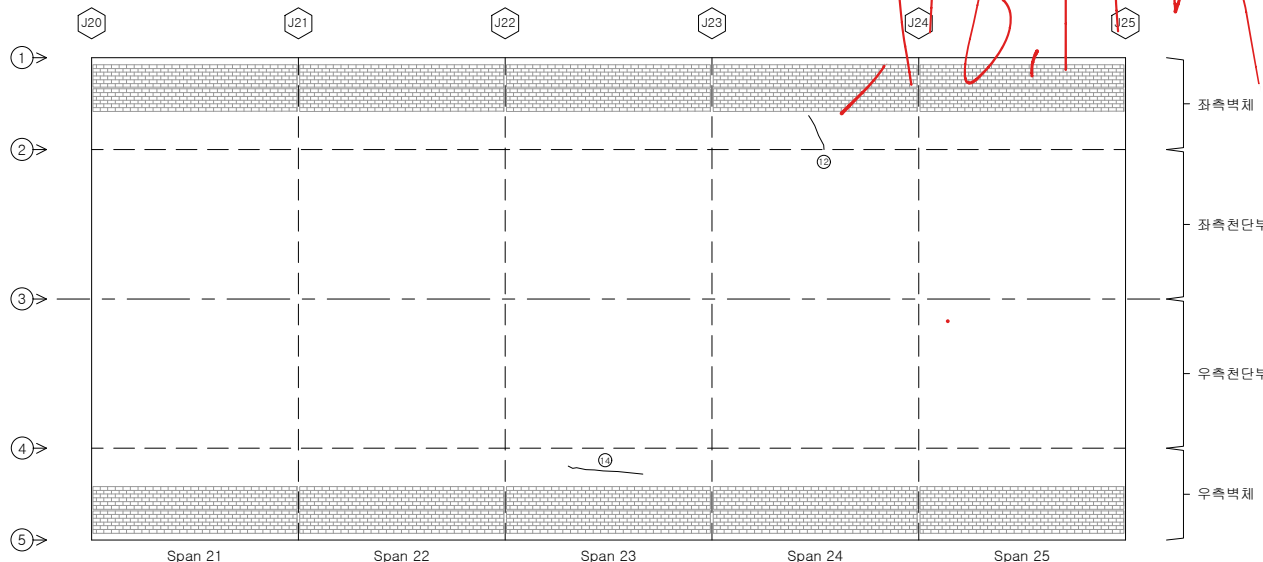
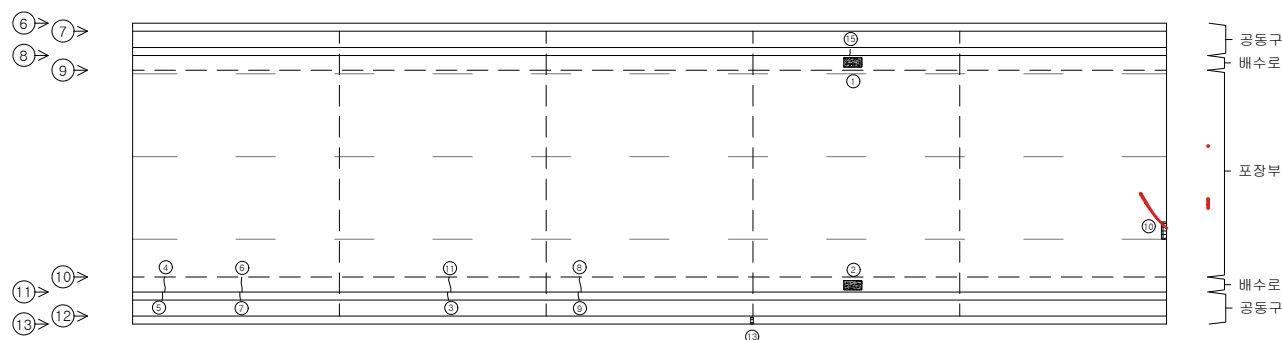
해운대터널(울산) 외관조사망도(20 ~ 25 SPAN)

| 해운대터널<br>SPAN.20-25 | | | | | | | | | |
|---|---|---|---|---|---|---|---|---|---|
| 1 | 구 | 배수시설 | 집수구 토사퇴적 | | | | 1 | EA | 1.00 |
| 3 | 구 | 공동구 | 균열 | 0.2 | 0.4 | | 1 | m | 0.40 |
| 10 | 구 | 포장부 | 포장 파손 | 0.1 | 0.8 | | 1 | ㎡ | 0.08 |
| 13 | 구 | 공동구 | 박리 | 0.2 | 0.1 | | 1 | ㎡ | 0.02 |
| 14 | 구 | 측벽부 | 균열 | 0.2 | 3.0 | | 1 | m | 3.00 |

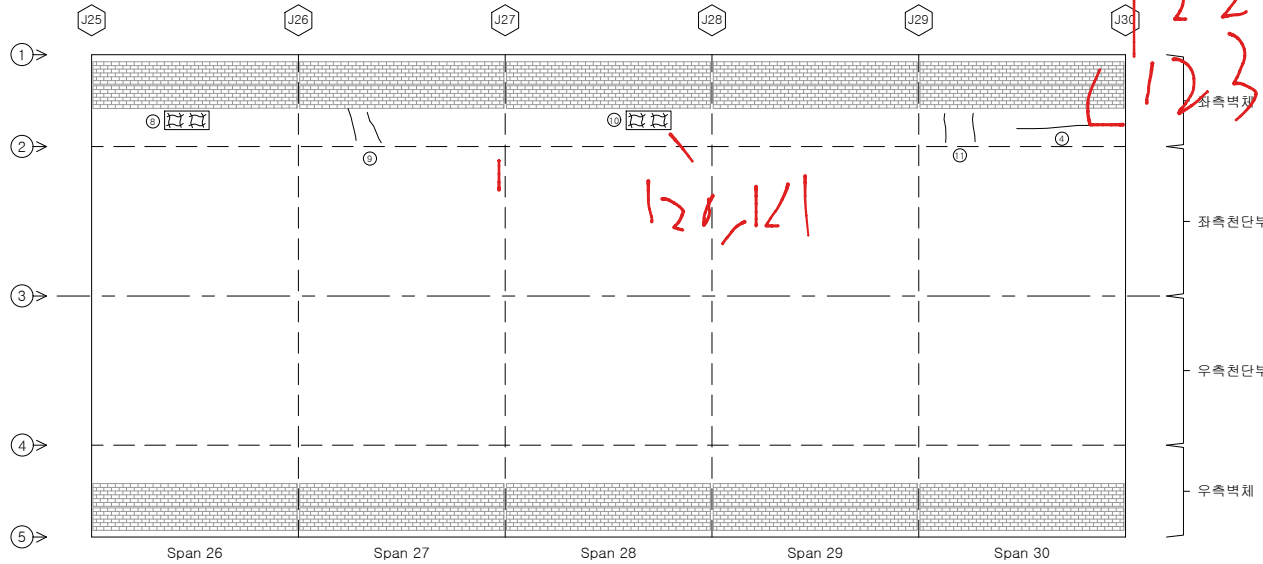
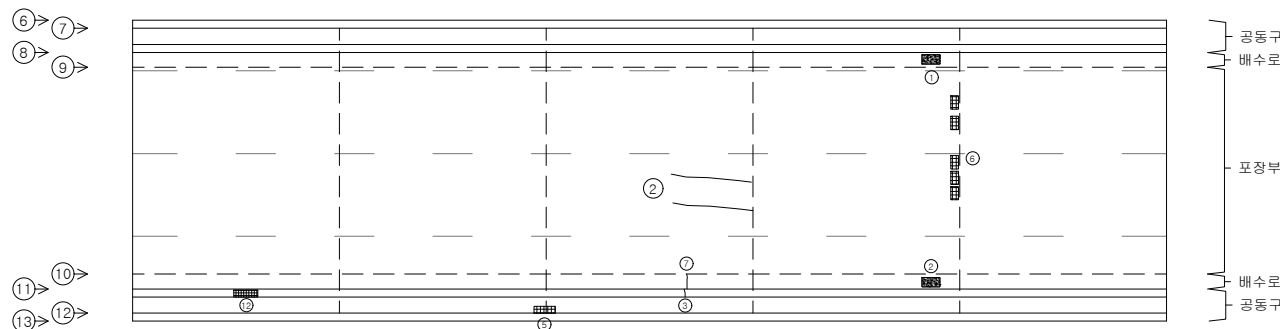
해운대터널(울산) 외관조사망도(25 ~ 30 SPAN)

| 해운대터널<br>SPAN.25-30 | | | | | | | | | |
|---|---|---|---|---|---|---|---|---|---|
| 1 | 구 | 배수시설 | 점수구 토사퇴적 | | | | 1 | EA | 1.00 |
| 4 | 구 | 측벽부 | 균열 | 0.2 | 4.0 | | 1 | m | 4.00 |
| 5 | 구 | 공동구 | 박리 | | 0.3 | 0.1 | 1 | ㎡ | 0.03 |
| 8 | 구 | 측벽부 | 망상균열 | 0.1 | 2.0 | 1.0 | 1 | ㎡ | 2.00 |
| 12 | 구 | 공동구 | 파손 | | 1.2 | 0.1 | 1 | ㎡ | 0.12 |

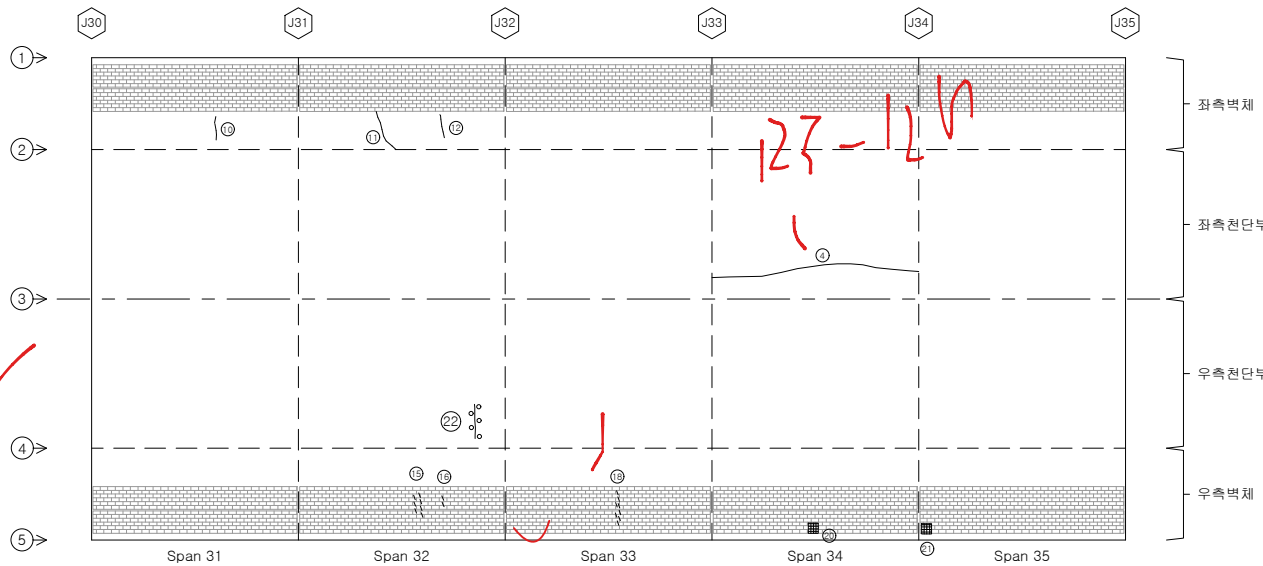
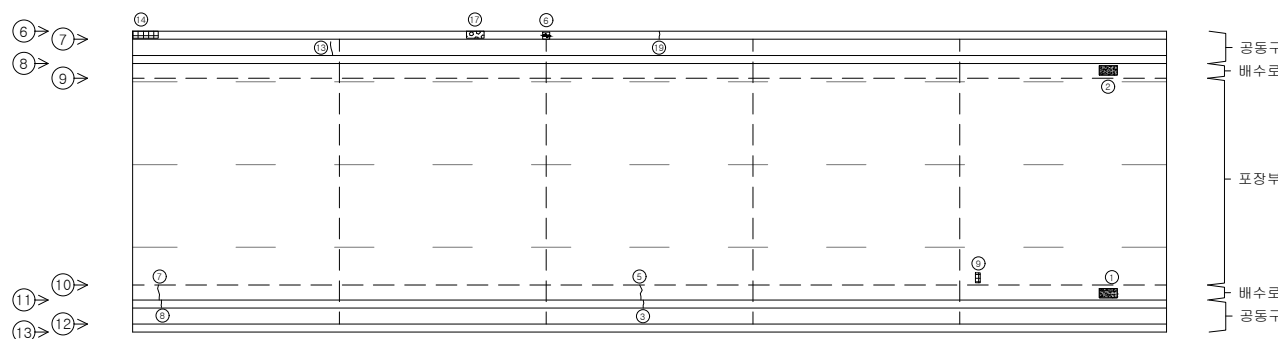
해운대터널(울산) 외관조사망도(30 ~ 35 SPAN)

| 해운대터널<br>SPAN.30-35 | | | | | | | | | | |
|---|---|---|---|---|---|---|---|---|---|---|
| 4 | 구 | 천단부 | 균열 | 0.3 | 10.0 | | | 1 | m | 10.00 |
| 6 | 구 | 공동구 | 누수흔적 | | 0.1 | 0.1 | | 1 | ㎡ | 0.01 |
| 14 | 구 | 공동구 | 백택 | | 1.5 | 0.1 | | 1 | ㎡ | 0.15 |
| 15 | 구 | 측벽부 | 타일균열 | | | | | 7 | EA | 7.00 |
| 20 | 구 | 측벽부 | 타일 파손 | | | | | 1 | EA | 1.00 |
| 22 | 신 | 측벽부 | 균열부백택 | 0.2 | 1.0 | | | 1 | m | 1.00 |

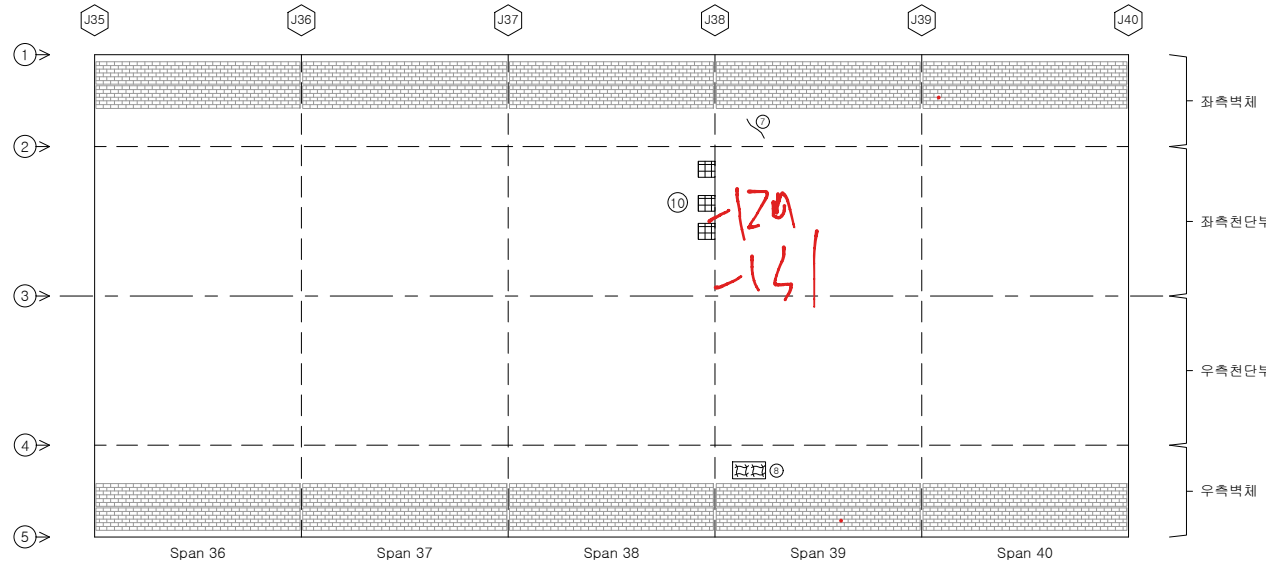
해운대터널(울산) 외관조사망도(35 ~ 40 SPAN)

| 해운대터널<br>SPAN.35-40 | | | | | | | | | |
|---|---|---|---|---|---|---|---|---|---|
| 1 | 구 | 공동구 | 단개파손 | | | | 1 | EA | 1.00 |
| 2 | 구 | 배수시설 | 측구 균열 | 0.2 | 0.6 | | 1 | m | 0.60 |
| 8 | 구 | 측벽부 | 당상균열 | 0.1 | 0.5 | 0.4 | 1 | m | 0.20 |
| 10 | 신 | 천단부 | 박리 | | 0.1 | 0.2 | 3 | m | 0.06 |

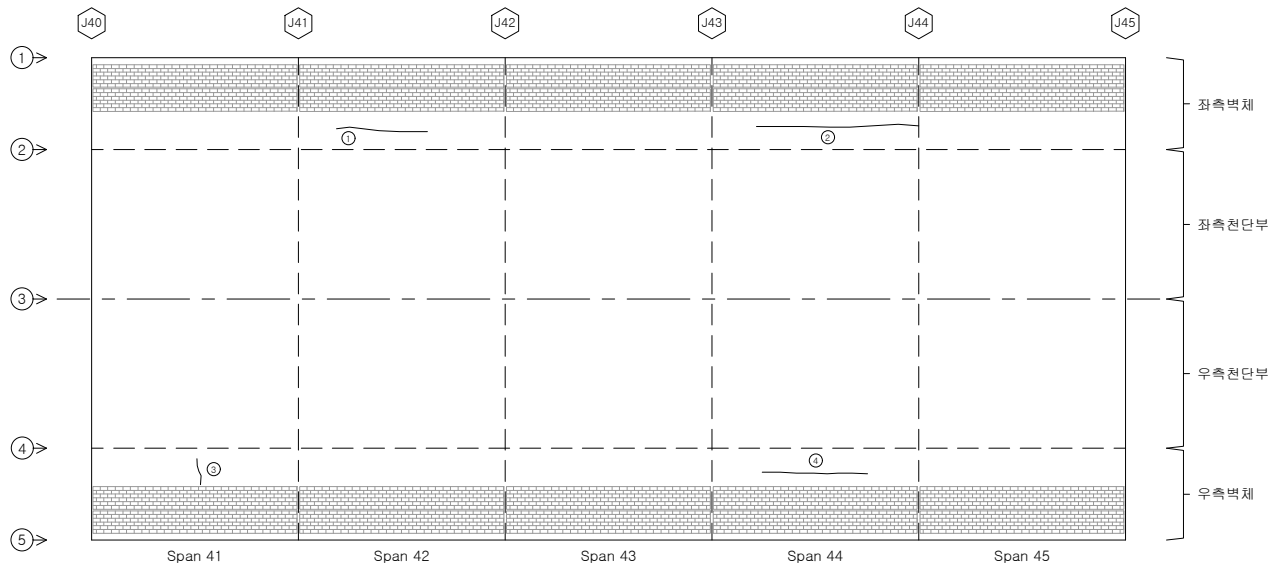
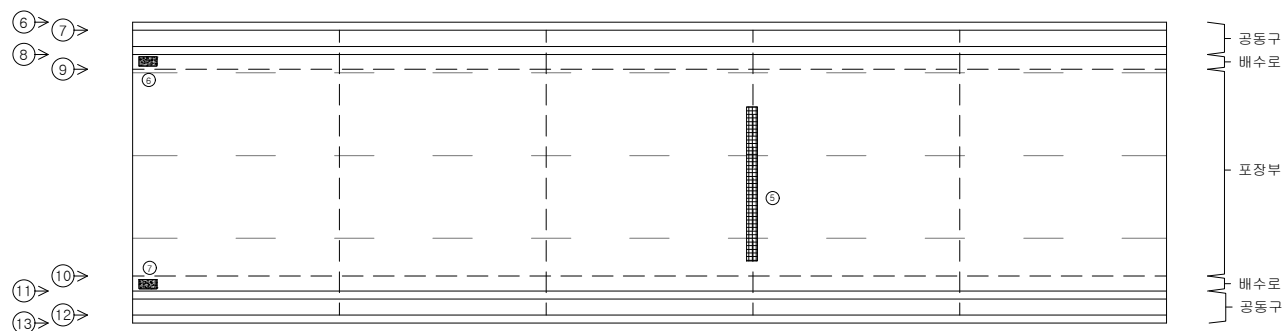
| 해운대터널<br>SPAN.40-45 | | | | | | | | | | |

| 해운대터널<br>SPAN.40-45 | | | | | | | | | | |
|---|---|---|---|---|---|---|---|---|---|---|
| 1 | 구 | 측벽부 | 균열 | 0.2 | 5.0 | | 1 | m | 5.00 | |
| 2 | 구 | 측벽부 | 균열 | 0.2 | 7.0 | | 1 | m | 7.00 | |
| 5 | 구 | 포장부 | 포장 파손 | | 0.1 | 4.0 | 1 | ㎡ | 0.40 | |
| 6 | 구 | 배수시설 | 집수구 토사퇴적 | | | | 1 | EA | 1.00 | |

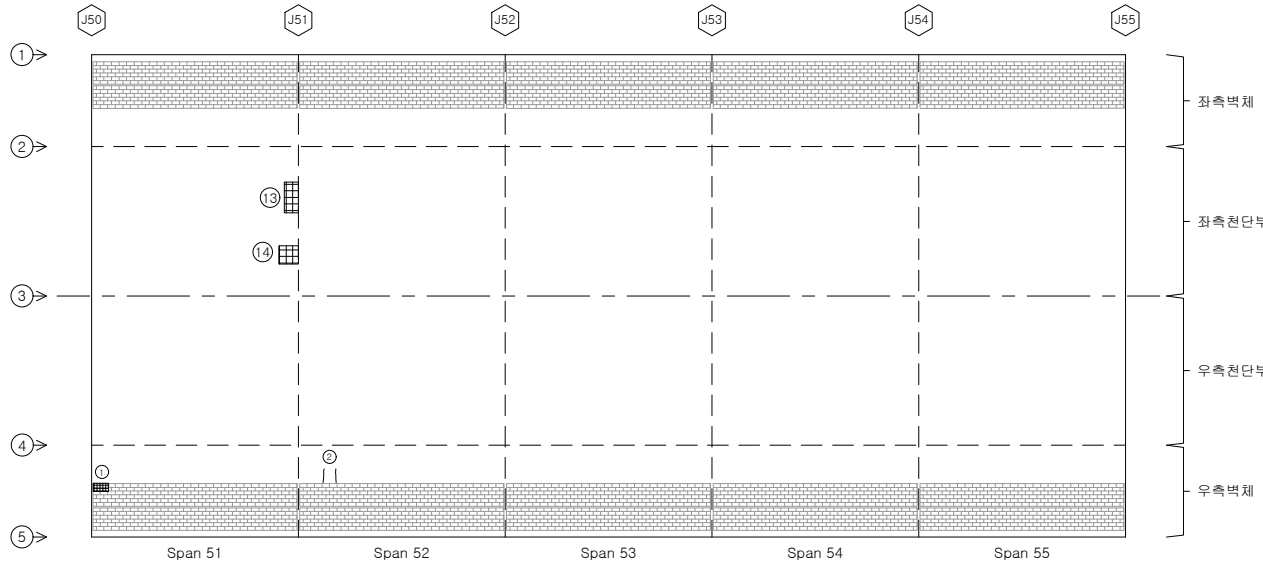
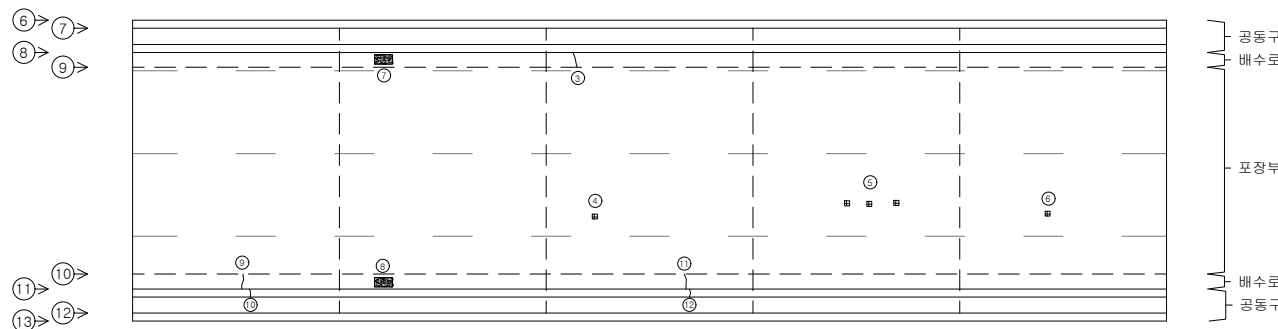
| 해운대터널<br>SPAN.50-55 | | | | | | | | | |

| 해운대터널<br>SPAN.50-55 | | | | | | | | | |
|---|---|---|---|---|---|---|---|---|---|
| 2 | 구 | 측벽부 | 균열 | 0.2 | 1.0 | | 2 | m | 2.00 |
| 3 | 구 | 배수시설 | 측구 균열 | 0.2 | 0.4 | | 1 | m | 0.40 |
| 9 | 구 | 배수시설 | 측구 균열 | 0.3 | 0.6 | | 1 | m | 0.60 |
| 10 | 구 | 공동구 | 균열 | 0.3 | 0.3 | | 1 | m | 0.30 |

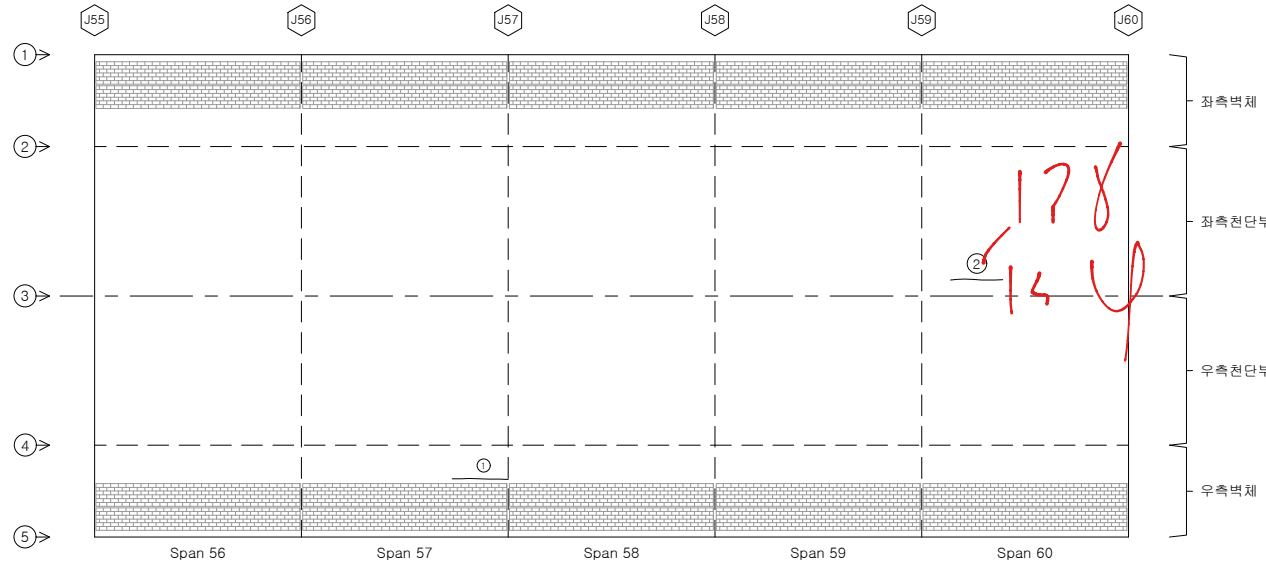
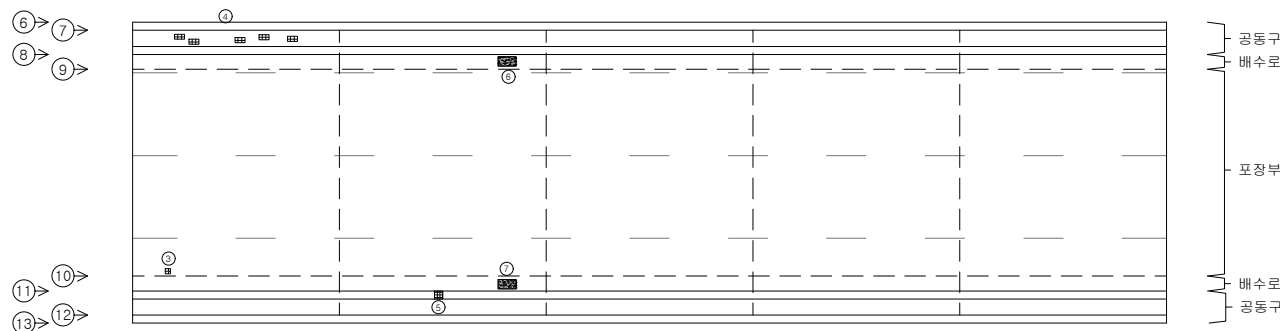
| 해운대터널<br>SPAN.55-60 | | | | | | | | | |

| 해운대터널<br>SPAN.55-60 | | | | | | | | | |
|---|---|---|---|---|---|---|---|---|---|
| 1 | 구 | 측벽부 | 균열 | 0.2 | 2.0 | | 1 | m | 2.00 |
| 2 | 신 | 천단부 | 균열 | 0.2 | 2.0 | | 1 | m | 2.00 |

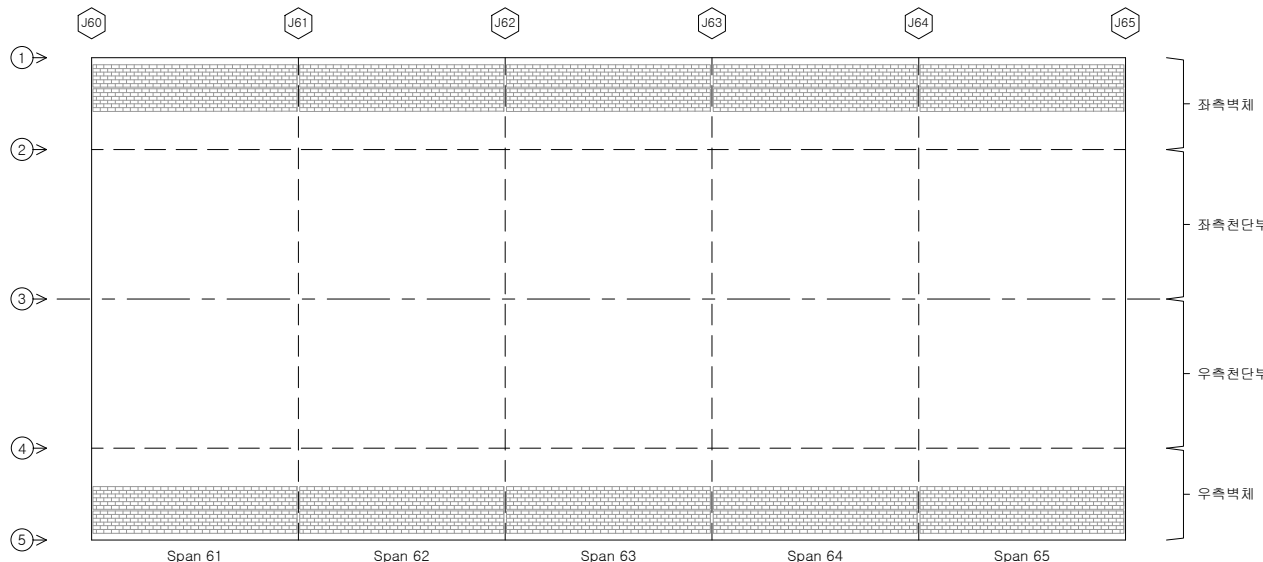
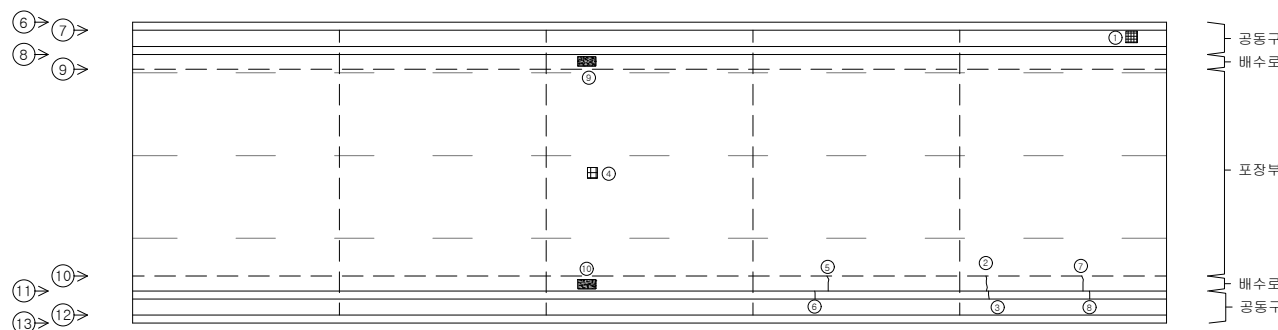
| 해운대터널 | | | | | | | | | |
|---|---|---|---|---|---|---|---|---|---|
| SPAN.60-65 | | | | | | | | | |

| 해운대터널 | | | | | | | | | |
|---|---|---|---|---|---|---|---|---|---|
| 2 | 구 | 배수시설 | 측구 균열 | 0.3 | 0.6 | | 1 | m | 0.60 |
| 3 | 구 | 공동구 | 균열 | 0.3 | 0.4 | | 1 | m | 0.40 |
| 5 | 구 | 배수시설 | 측구 균열 | 0.2 | 0.6 | | 1 | m | 0.60 |
| 6 | 구 | 공동구 | 균열 | 0.2 | 0.4 | | 1 | m | 0.40 |

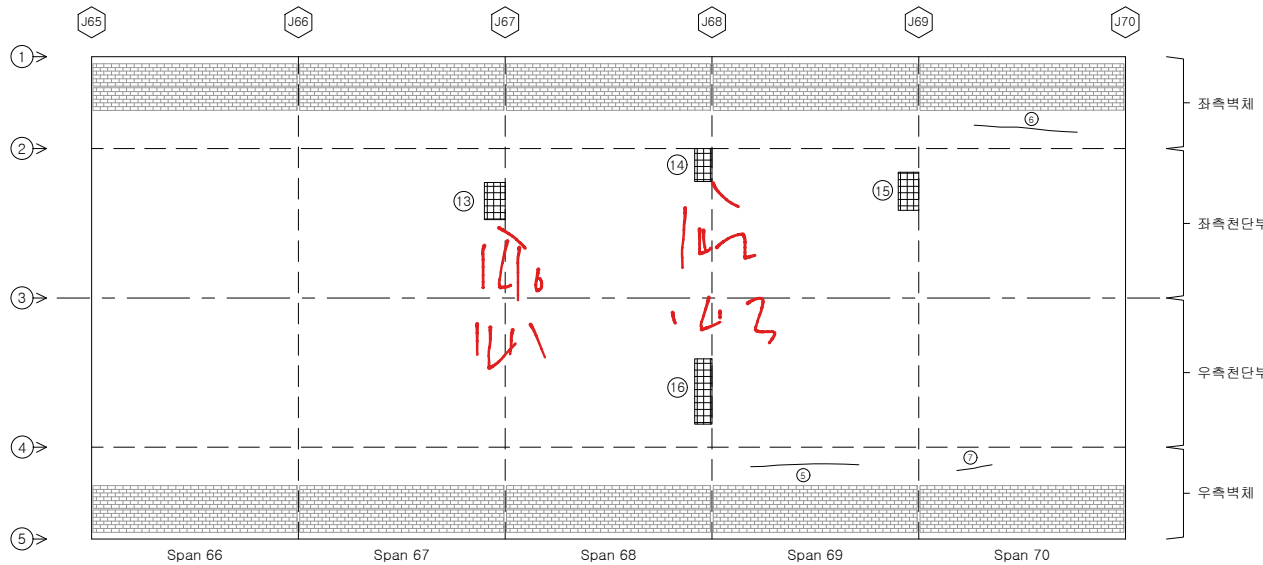
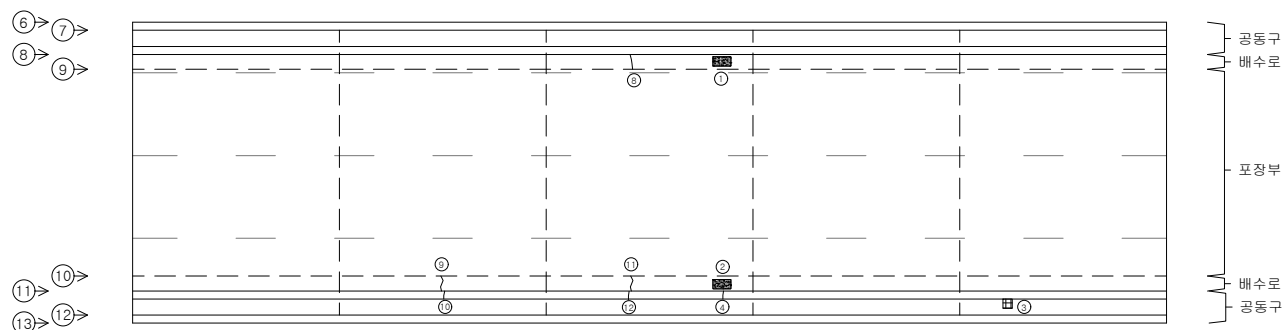
| 해운대터널 | | | | | | | | | | |
|---|---|---|---|---|---|---|---|---|---|---|
| SPAN.65-70 | | | | | | | | | | |

| 해운대터널 | | | | | | | | | | |
|---|---|---|---|---|---|---|---|---|---|---|
| 4 | 구 | 공동구 | 균열 | 0.3 | 0.4 | | 1 | m | 0.40 | |
| 5 | 구 | 측벽부 | 균열 | 0.2 | 3.0 | | 1 | m | 3.00 | |
| 6 | 구 | 측벽부 | 균열 | 0.2 | 4.0 | | 1 | m | 4.00 | |
| 8 | 구 | 배수시설 | 측구 균열 | 0.2 | 0.6 | | 1 | m | 0.60 | |

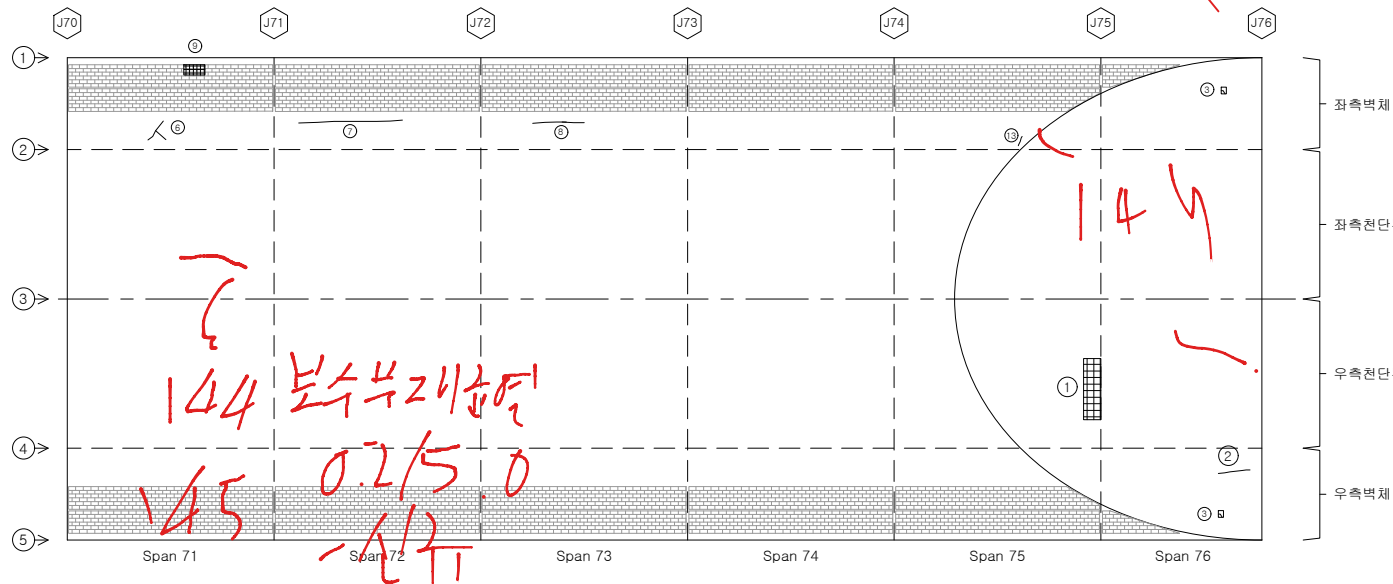
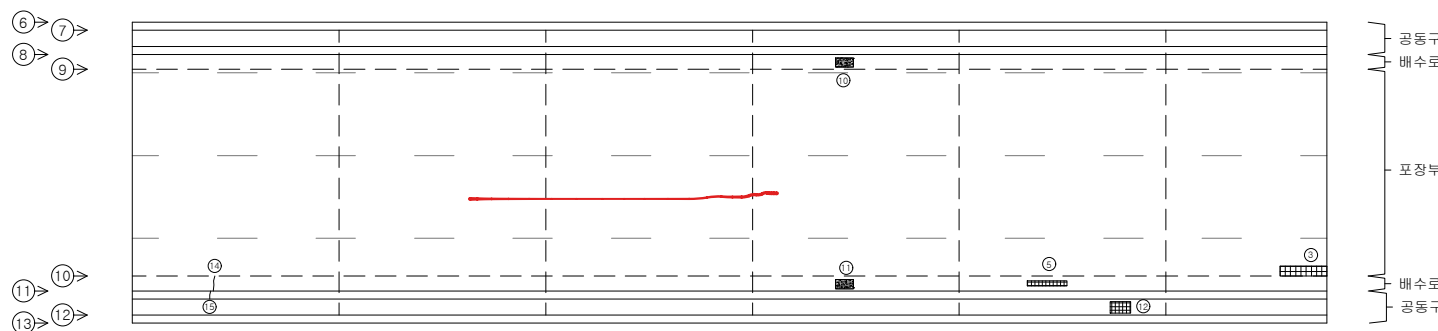
| 해운대터널<br>SPAN.70~76 | | | | | | | | | |

| 해운대터널<br>SPAN.70~76 | | | | | | | | | |
|---|---|---|---|---|---|---|---|---|---|
| 2 | 선 | 측벽부 | 균열 | 0.1 | 0.7 | | 1 | m | 0.70 |
| 6 | 구 | 측벽부 | 균열 | 0.2 | 0.5 | | 1 | m | 0.50 |
| 7 | 구 | 측벽부 | 균열 | 0.2 | 5.5 | | 1 | m | 5.50 |
| 14 | 구 | 배수시설 | 측구 균열 | 0.3 | 0.6 | | 1 | m | 0.60 |
| 15 | 구 | 공동구 | 균열 | 0.3 | 0.4 | | 1 | m | 0.40 |
